รายงานผลการปฏิบัติตามมาตรการป้องกันและแก้ไขผลกระทบสิ่งแวดล้อม
และมาตรการติดตามตรวจสอบผลกระทบสิ่งแวดล้อม
โครงการเหมืองแร่หินอุตสาหกรรมชนิดหินปูน เพื่อการก่อสร้าง
ประทานบัตรเลขที่ 28479/15923

ของบริษัท ศิลาช้างเผือกค้าวัสดุก่อสร้าง (2535) จำกัด
ตั้งอยู่ที่ตำบลหนองโ้ง อำเภออุ้มทอง จังหวัดสุพรรณบุรี
สำนักงานตั้งอยู่เลขที่ 499-500 หมู่ที่ 3 ตำบลสระกระโจม
อำเภอดอนเจดีย์ จังหวัดสุพรรณบุรี
กรกฎาคม – ธันวาคม 2566

รายงานผลการปฏิบัติตามมาตรการป้องกันและแก้ไขผลกระทบสิ่งแวดล้อม และมาตรการติดตามตรวจสอบผลกระทบสิ่งแวดล้อม

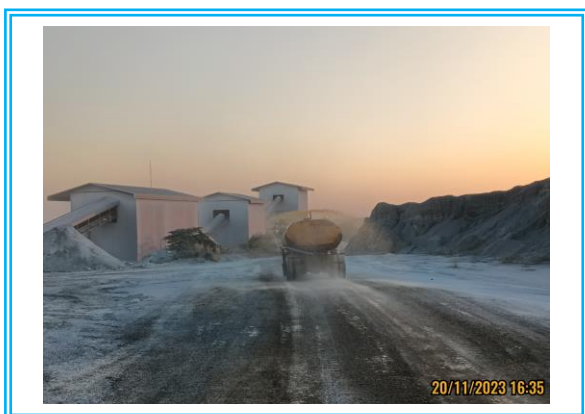
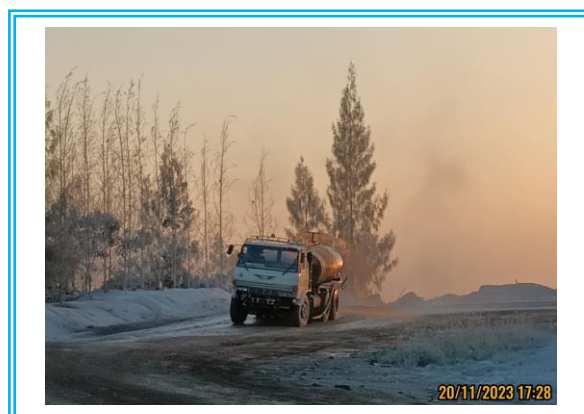
รูปที่ 2.7-1 ฉีดพรมน้ำบริเวณหน้าเหมือง และเส้นทางขนส่งแร่

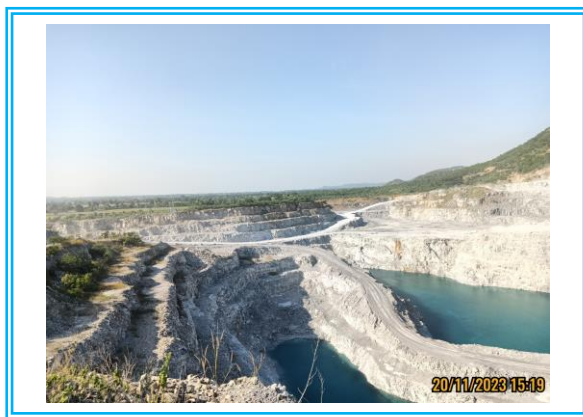
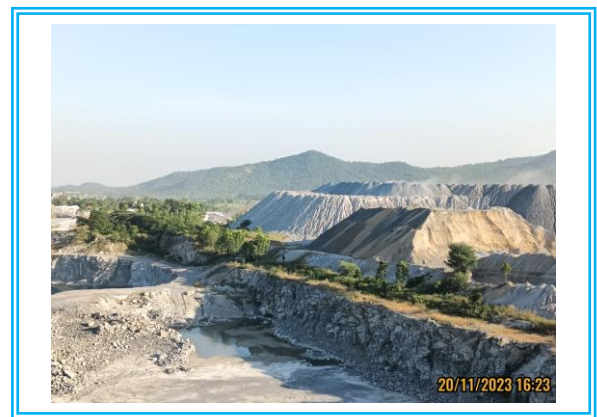
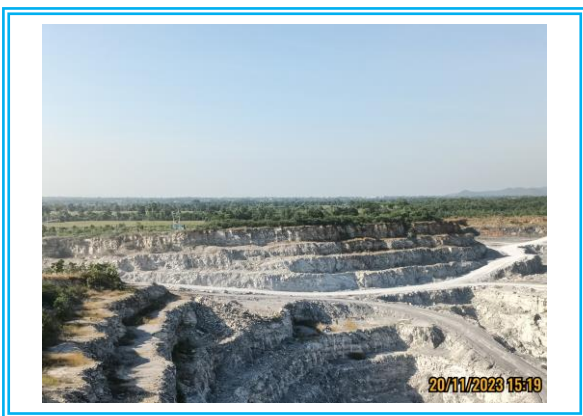
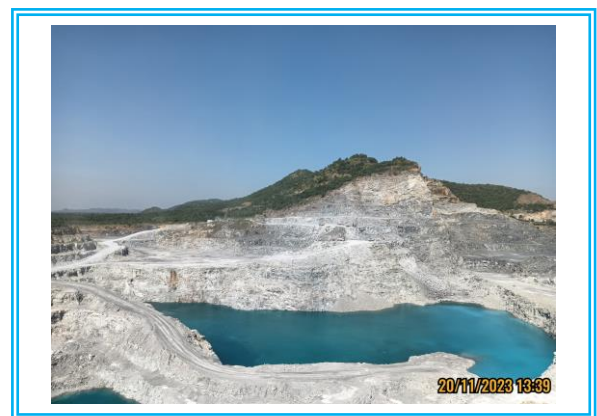
รูปที่ 2.9-1 สภาพหน้าเหมืองในปัจจุบันของโครงการ

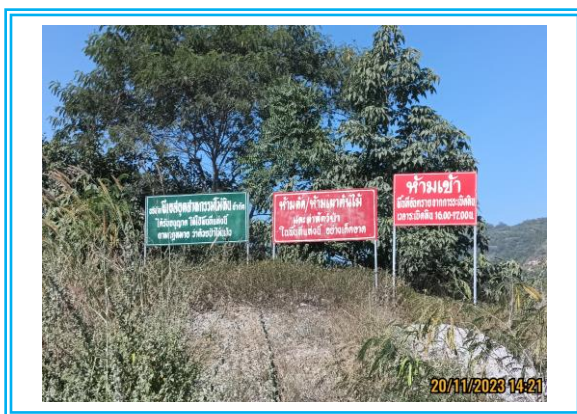
รูปที่ 2.11-1 ป้ายกำหนดเวลาในการระเบิด

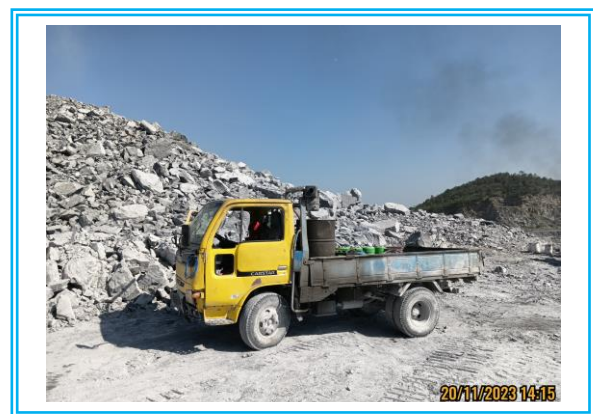
รูปที่ 2.11-2 รถไซเรนให้สัญญาณเตือนก่อนทำการระเบิดหิน

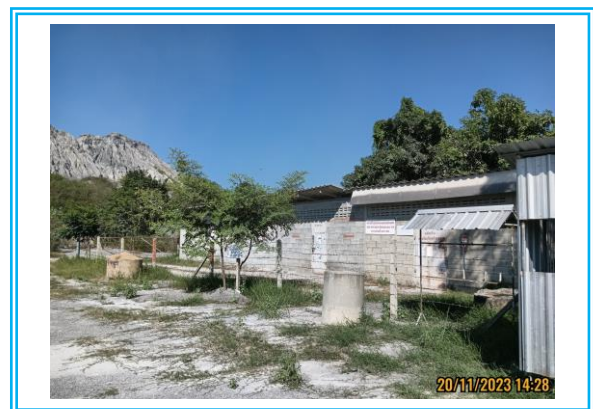
รูปที่ 2.11-4 สถานที่เก็บวัตถุระเบิดที่แข็งแรง

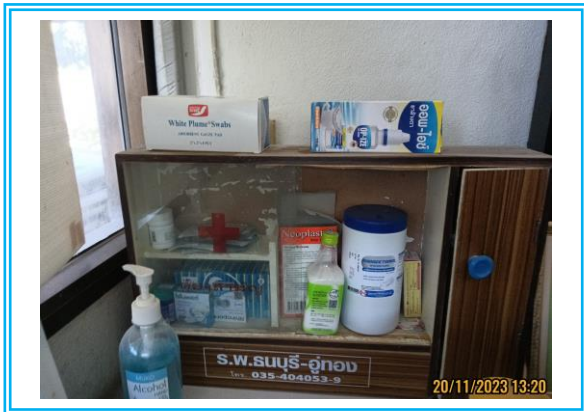
รูปที่ 2.13-1 ตู้เก็บอุปกรณ์ปฐมพยาบาลเบื้องต้น

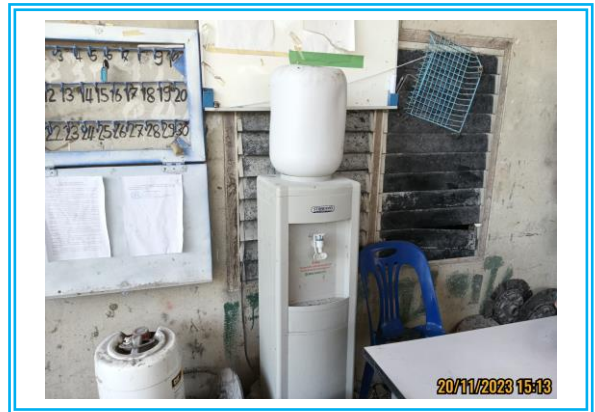
รูปที่ 2.13-2 ตู้น้ำดื่มภายในโครงการ

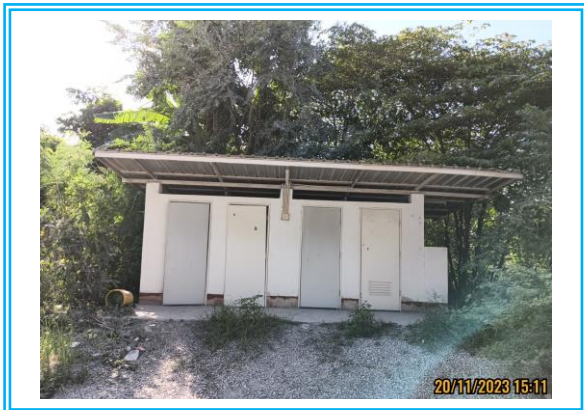
รูปที่ 2.13-3 ห้องน้ำภายในโครงการ

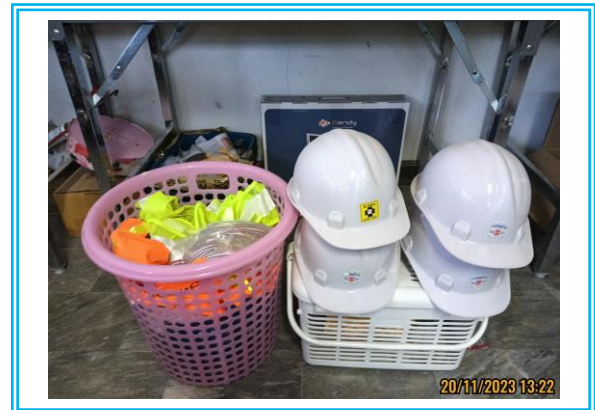
รูปที่ 2.13-4 อุปกรณ์ป้องกันอันตรายส่วนบุคคล

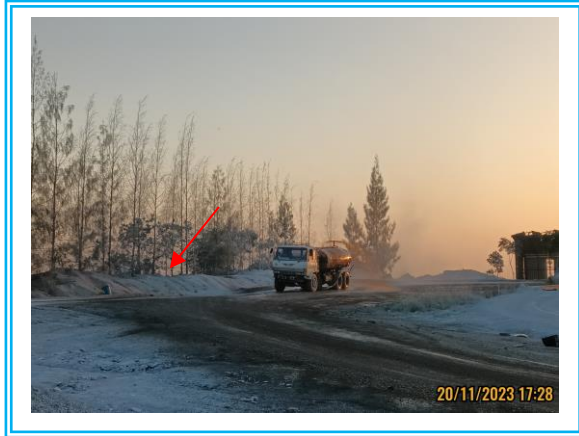
รูปที่ 3-5 แนวคันทำนบตามแนวเขตพื้นที่โครงการ

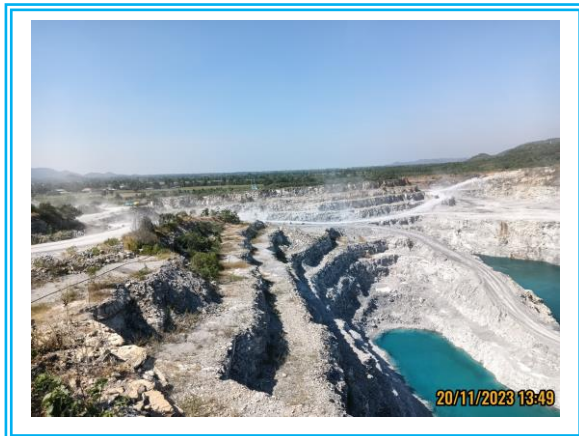
รูปที่ 3-6 สภาพหน้าเหมืองในปัจจุบัน

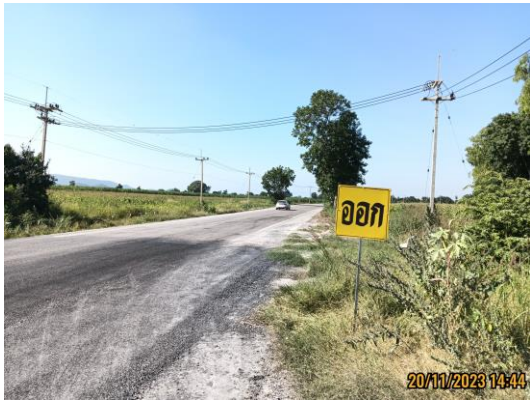
รูปที่ 3-9 เส้นทางขนส่งแร่สายบ้านห้วยหิน –
บ้านเขากำแพงอยู่ในสภาพดี

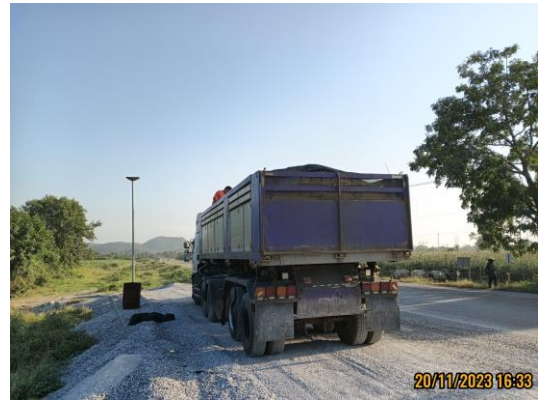
รูปที่ 3-10 รถขนส่งแร่มีผ้าใบปิดคลุม

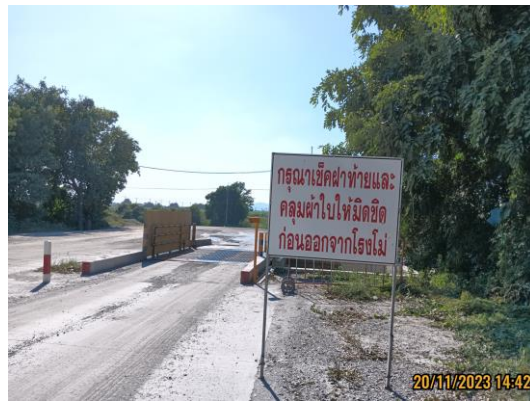
รูปที่ 3-11 ป้ายเตือนให้ปิดคลุมรถบรรทุกก่อนออก
นอกพื้นที่โครงการ

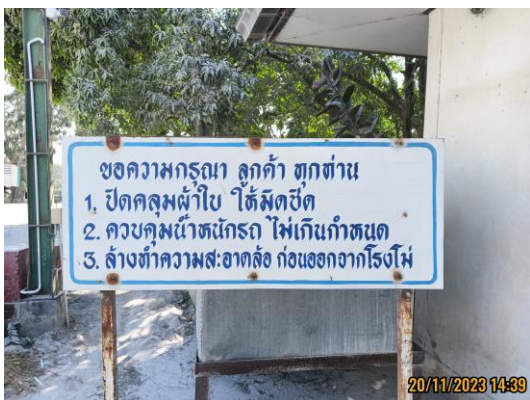
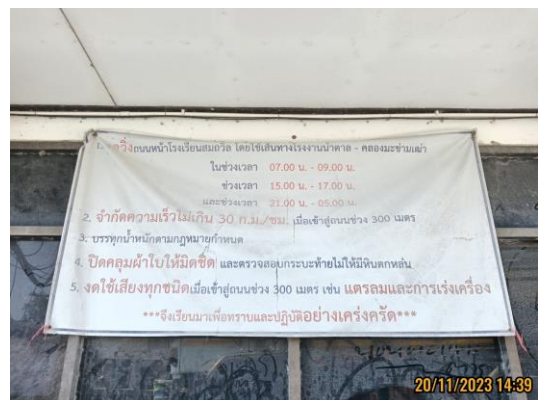
รูปที่ 3-12 ป้ายแจ้งข้อปฏิบัติในการขนส่งแร่ก่อนออกพื้นที่โครงการ

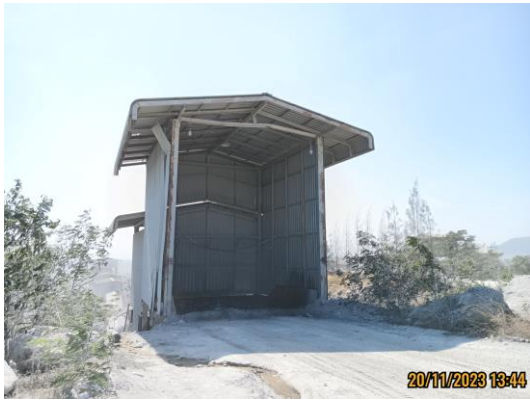
รูปที่ 3-16 ยักรับหินใหญ่ปิดคลุม 3 ด้าน

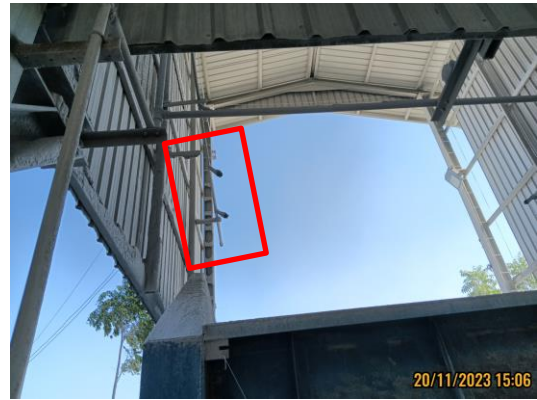
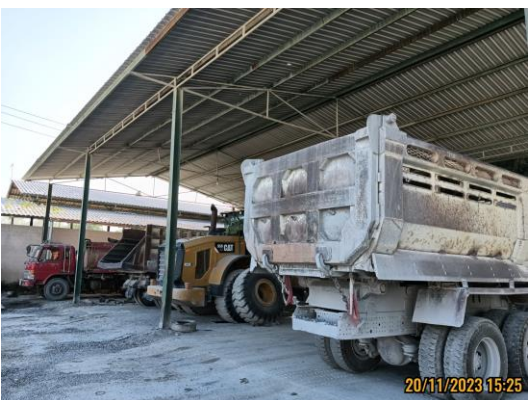
รูปที่ 3-18 โรงซ่อมบำรุงเครื่องยนต์

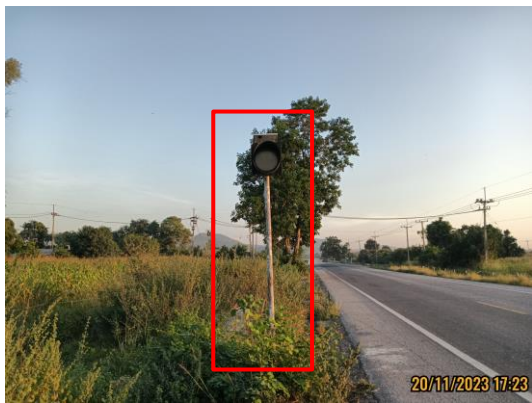
รูปที่ 3-25 สัญญาณไฟกระพริบบริเวณทางแยก

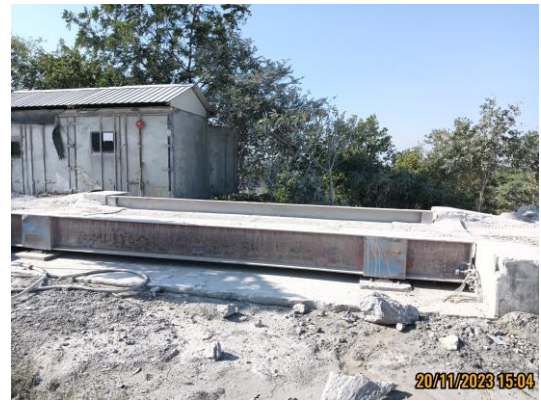
รูปที่ 3-26 เครื่องชั่งน้ำหนักบรรทุก

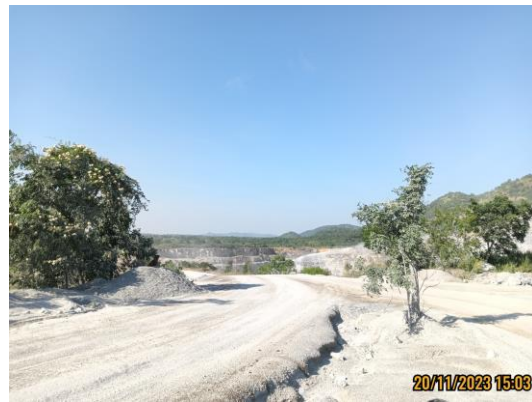
รูปที่ 3-27 เส้นทางขนส่งแร่ภายในโครงการ

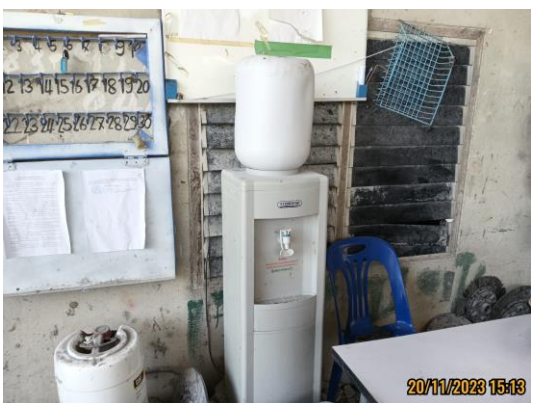
รูปที่ 3-29 ตู้น้ำดื่มภายในโครงการ

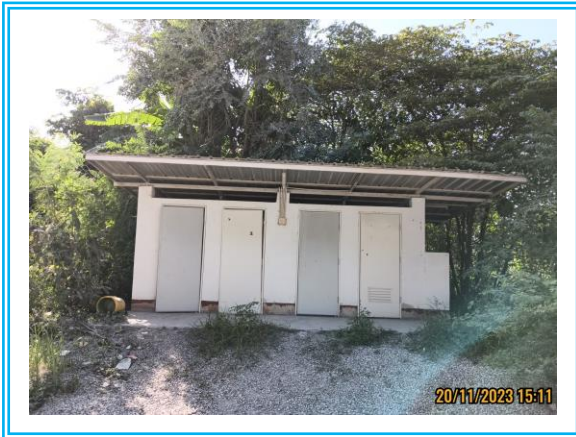
รูปที่ 3-30 ห้องน้ำภายในโครงการ

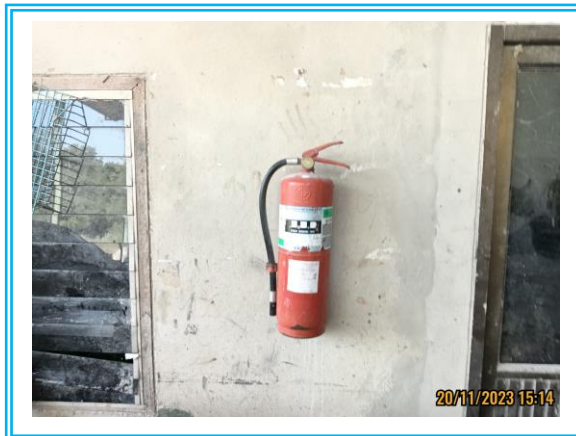
รูปที่ 3-32 ถังดับเพลิง
