## บทที่ 2

ผลการปฏิบัติตามมาตรการป้องกันและแก้ไขผลกระทบสิ่งแวดล้อม

จากการตรวจสอบผลการปฏิบัติตามมาตรการป้องกันและแก้ไขผลกระทบสิ่งแวดล้อมในระยะดำเนินการ ประจำปี กรกฎาคม – ธันวาคม 2566 ของโครงการ โคโค พาร์ค (COCO Parc) (ชื่อเดิม โครงการ ไอดีไอ โมบี พระรามสี่) ได้มีการตรวจสอบผลของการปฏิบัติงานตามมาตรการฯ ที่ระบุไว้ในรายงานวิเคราะห์ผลกระทบสิ่งแวดล้อม จากการตรวจสอบหน้างานจริง การสอบถามเจ้าหน้าที่ของโครงการและจากเอกสารที่ได้รับจากโครงการดังแสดงในตารางที่ 2.1-1

ตารางที่ 2.1-1 ผลการปฏิบัติตามมาตรการป้องกันและแก้ไขผลกระทบสิ่งแวดล้อม (ระยะดำเนินการ) ระหว่างเดือน กรกฎาคม – ธันวาคม 2566

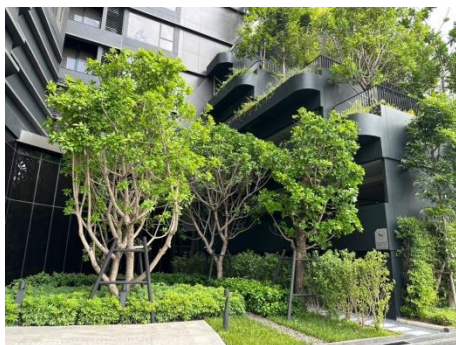
รูปที่ 2.1-1 พื้นที่สีเขียวภายในโครงการ

| มาตรการป้องกันและแก้ไขผลกระทบสิ่งแวดล้อม | ผลการปฏิบัติตามมาตรการ | ปัญหา/การแก้ไข | เอกสารอ้างอิง |
|---|---|---|---|
| <b>1.2 ทรัพยากรดิน</b><br>1) ปลุกต้นไม้และพืชคลุมดินในบริเวณพื้นที่ว่างของโครงการ เพื่อลดการชะหน้าดินโดยน้ำฝน | โครงการมีการดำเนินการปลุกต้นไม้และพืชคลุมดินในบริเวณพื้นที่ว่างของโครงการเพื่อลดการชะหน้าดิน | | รูปที่ 2.1-1 |

| มาตรการป้องกันและแก้ไขผลกระทบสิ่งแวดล้อม | ผลการปฏิบัติตามมาตรการ | ปัญหา/การแก้ไข | เอกสารอ้างอิง |
|---|---|---|---|
| 3) ปลุกไม้ยืนต้นเพื่อลดผลกระทบด้านมลพิษทางอากาศ และเสียงจากรถยนต์ | โครงการมีการปลุกไม้ยืนต้นเพื่อลดผลกระทบด้านมลพิษทางอากาศ และเสียงจากรถยนต์ | | รูปที่ 2.1-1 |

ไม้ยืนต้นในพื้นที่โครงการ

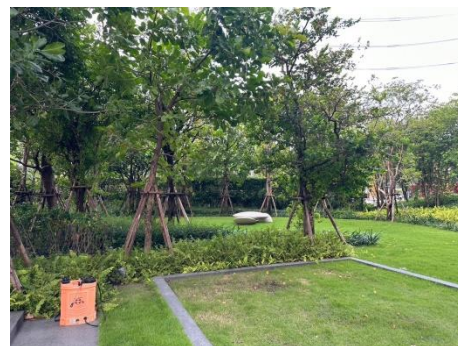
ไม้พุ่มและพืชคลุมดิน

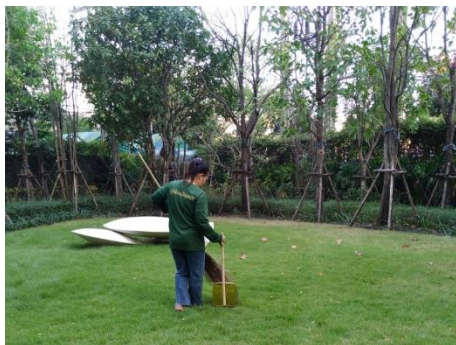
รูปที่ 2.1-2 เจ้าหน้าที่โครงการดูแลรักษาพื้นที่สีเขียว

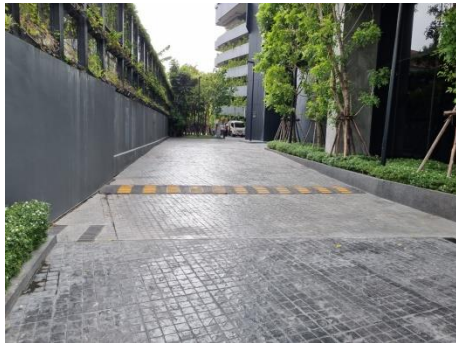
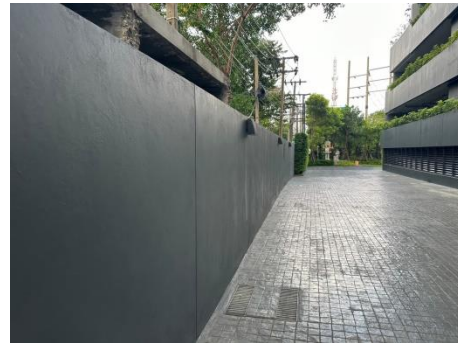
| มาตรการป้องกันและแก้ไขผลกระทบสิ่งแวดล้อม | ผลการปฏิบัติตามมาตรการ | ปัญหา/การแก้ไข | เอกสารอ้างอิง |
|---|---|---|---|
| 2) แนวรั้วโครงการตามแนวเขตที่ดินทุกด้านก่อสร้างเป็นกำแพงกันดิน | ในคราวก่อสร้างทางโครงการได้ดำเนินการจัดทำรั้วของโครงการเป็นกำแพงกันดินทุกด้านตามแนวเขตที่ดิน | | รูปที่ 2.1-3 |

รูปที่ 2.1-3 แนวรั้วโครงการตามแนวเขตที่ดิน

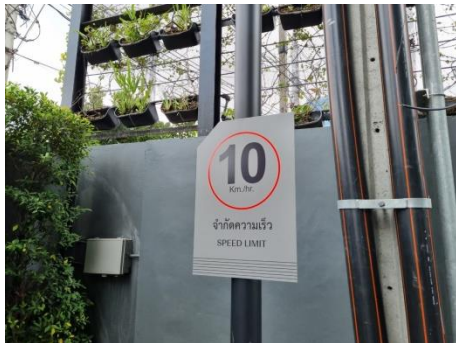
ป้ายจำกัดความเร็ว

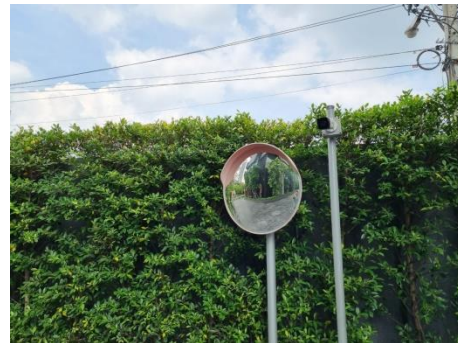
กระจกเงา

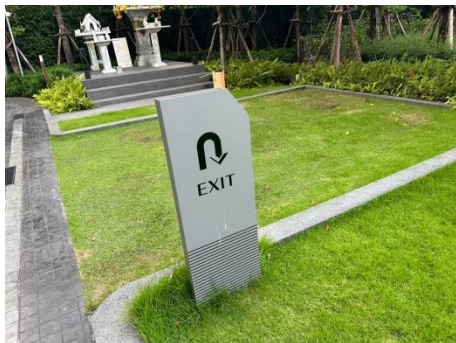
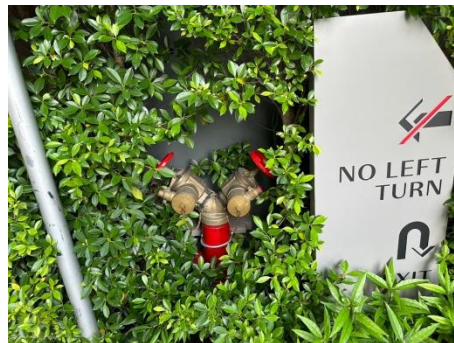
ป้ายสัญลักษณ์แสดงทิศทางการจราจร

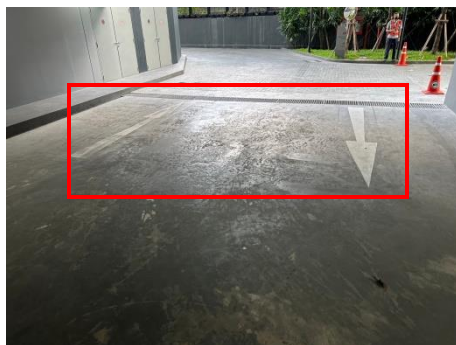
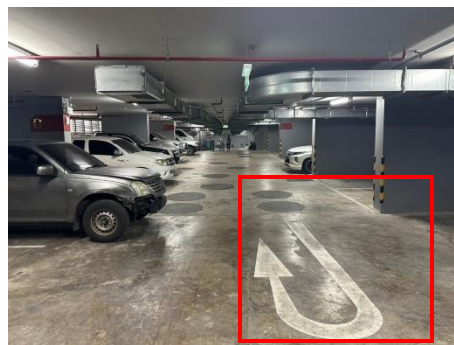
สัญลักษณ์จราจรบนพื้นทาง

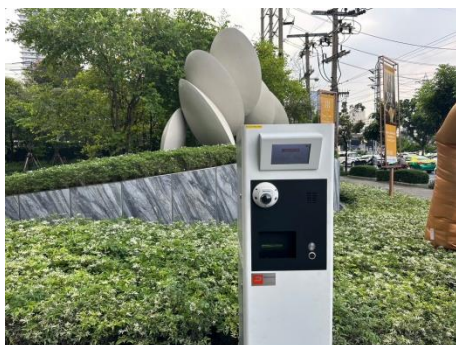
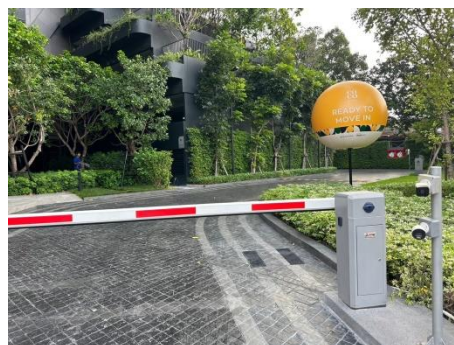
ระบบคีย์การ์ดและระบบกล้องวงจรปิด (CCTV) บริเวณทางเข้า-ออกโครงการ

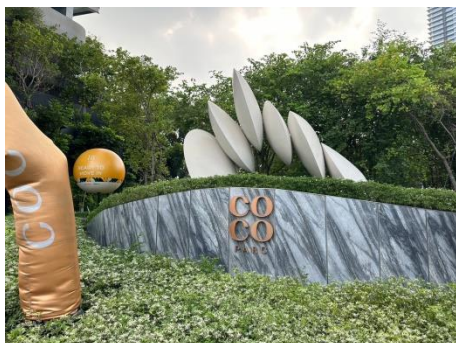
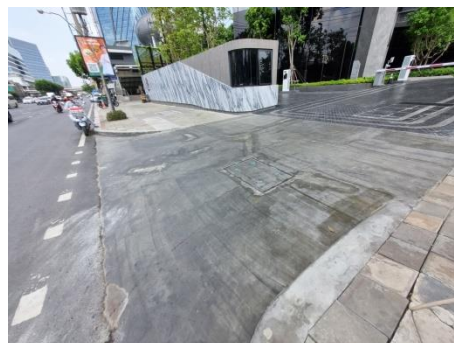
ป้ายชื่อโครงการมองเห็นชัดเจน

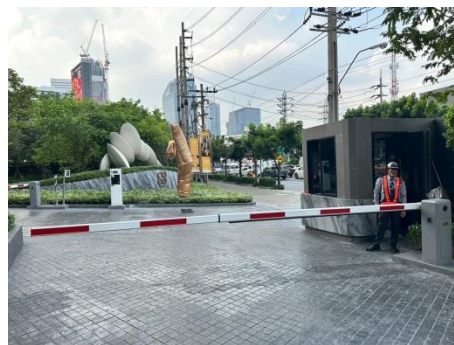
รูปที่ 2.1-5 เจ้าหน้าที่ความปลอดภัยอำนวยความสะดวกบริเวณทางเข้า-ออกโครงการ

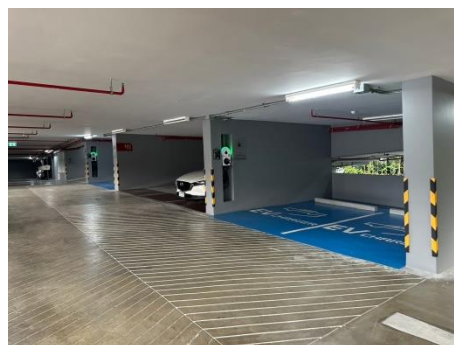
พื้นที่จอดรถโครงการ

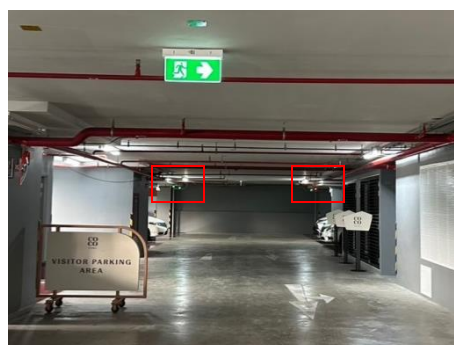
ป้ายแสดงจำกัดความสูงของรถ  
รูปที่ 2.1-6 พื้นที่จอดรถโครงการ

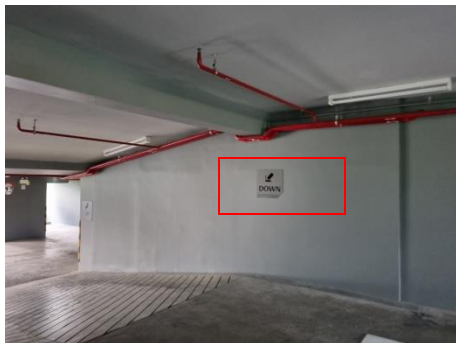
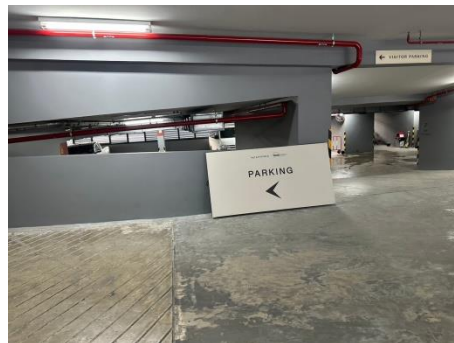
ป้ายบอกทิศทางในพื้นที่จอดรถ

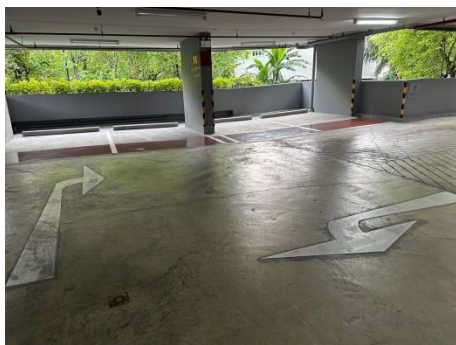
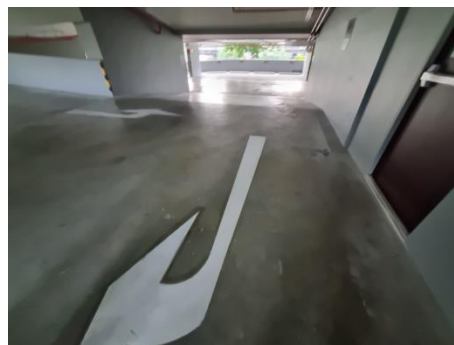
สัญลักษณ์จราจรบนพื้นทางแสดงทิศทางการวิ่งรถ

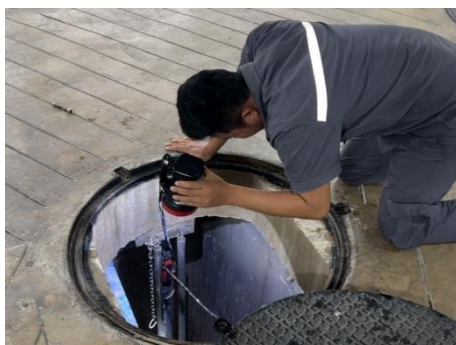
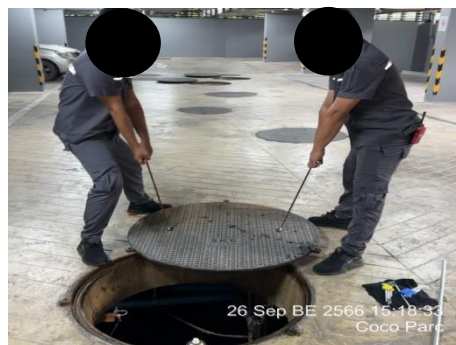
เจ้าหน้าที่ดูแลบำรุงรักษาระบบบำบัดน้ำเสีย

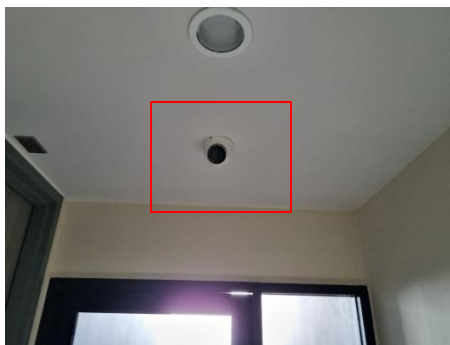
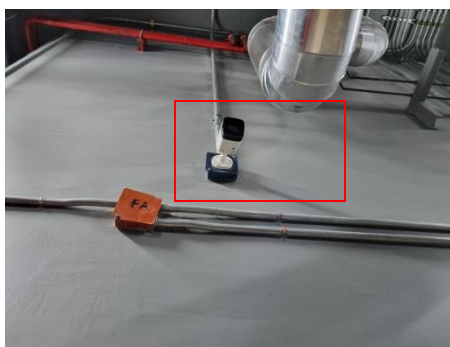
รูปที่ 2.1-9 ระบบกล้องวงจรปิด (CCTV) ของโครงการ

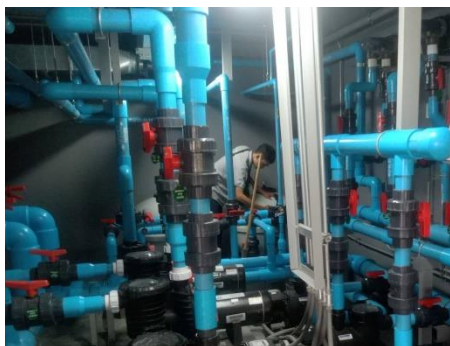
ระบบปั๊มน้ำปกติ

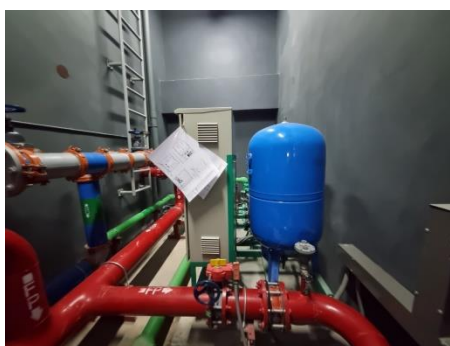
Booster Pump

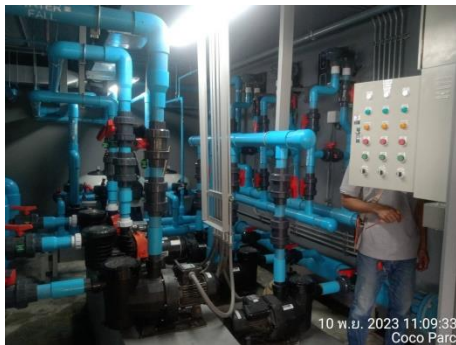
เจ้าหน้าที่ตรวจสอบระบบปั๊มน้ำใช้

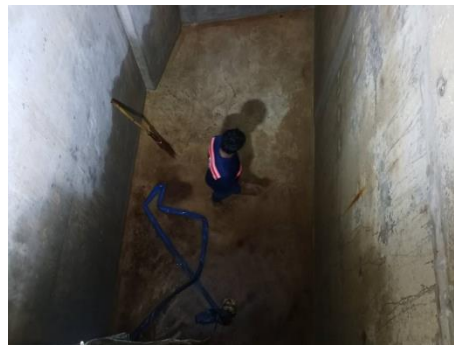
ตรวจใช้ครอยรั้วซึมถึงเก็บน้ำสำรอง

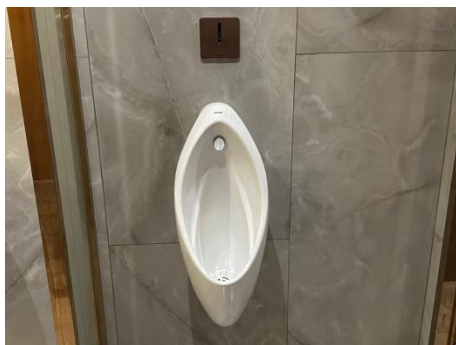
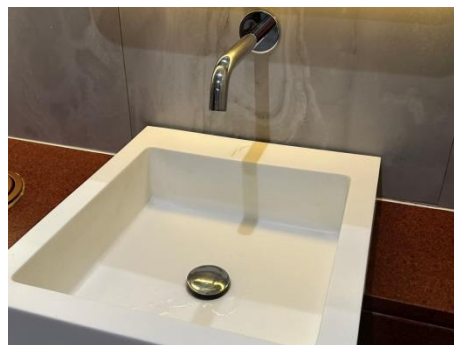
สุขภัณฑ์และอุปกรณ์ที่มีประสิทธิภาพในการประหยัดน้ำ

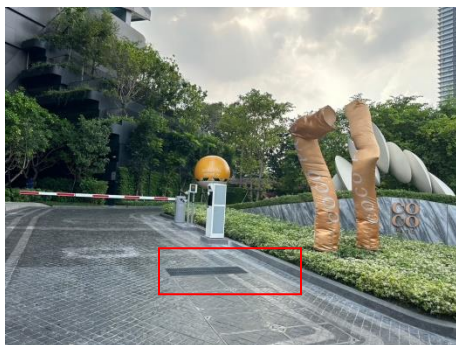
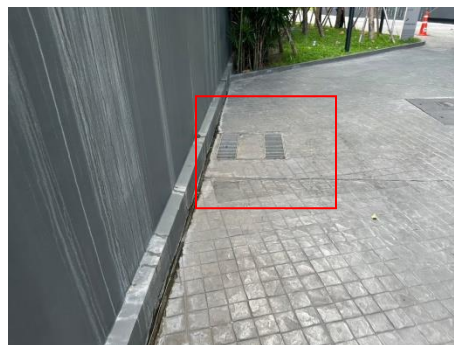
รูปที่ 2.1-11 ระบบระบายน้ำโครงการ (ท่อระบายน้ำในโครงการ)

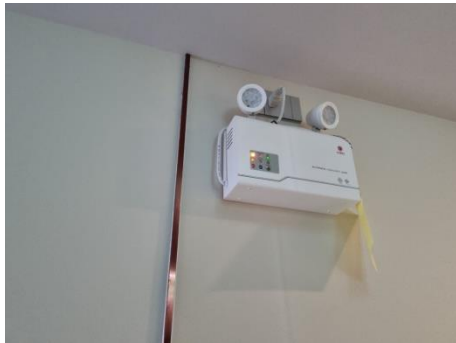
ไฟฉุกเฉิน

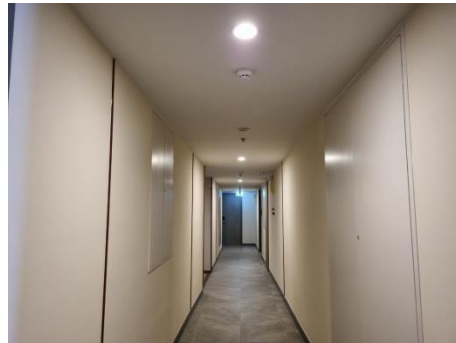
ไฟส่องสว่างบริเวณโถงทางเดิน

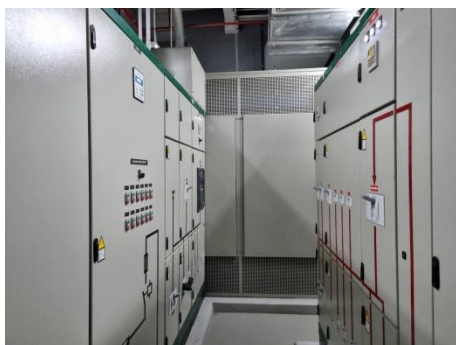
ตู้ MDB

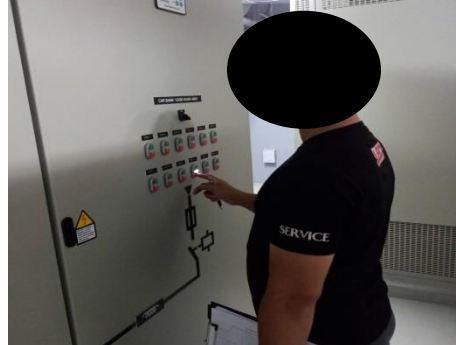
เจ้าหน้าที่ตรวจสอบเช็คตู้ MDB

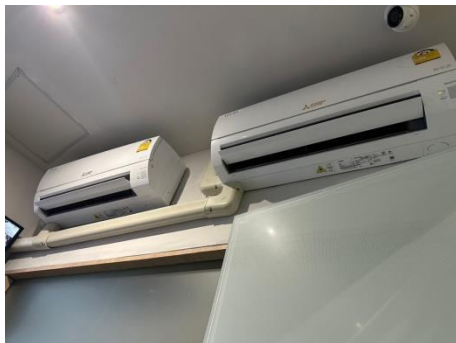
เครื่องใช้ไฟฟ้าประหยัดไฟเบอร์ 5

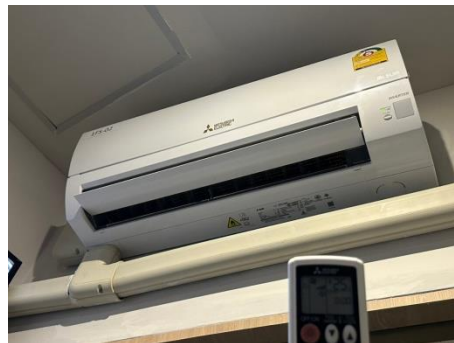
ปรับอุณหภูมิ 25 องศาเซลเซียส

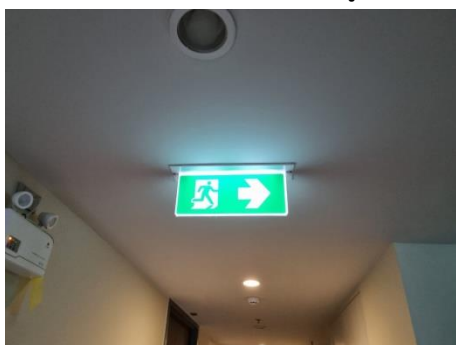
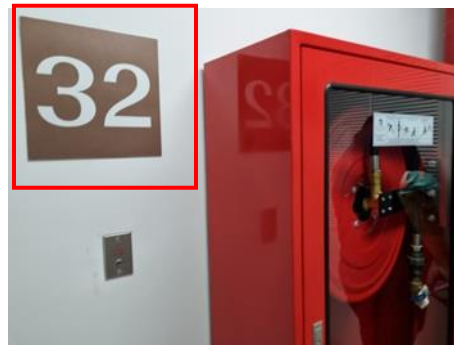
ป้ายบอกทางหนีไฟ

ป้ายบอกเลขชั้น

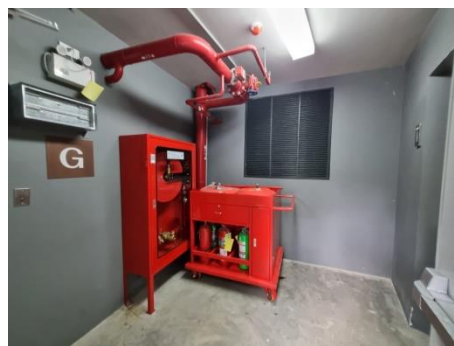
รูปที่ 2.1-16 ระบบการป้องกันและระงับอัคคีภัย (ต่อ)

ตู้ FHC และป้ายแสดงวิธีการใช้อุปกรณ์และวิธีการใช้อุปกรณ์

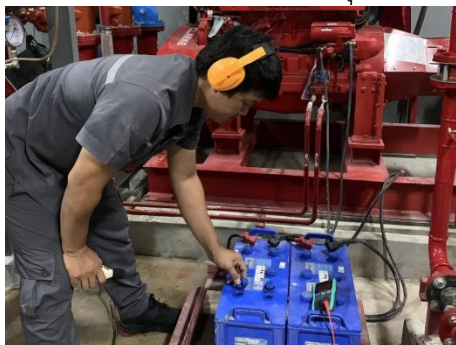
เจ้าหน้าที่ตรวจเช็คระบบสูบน้ำดับเพลิง

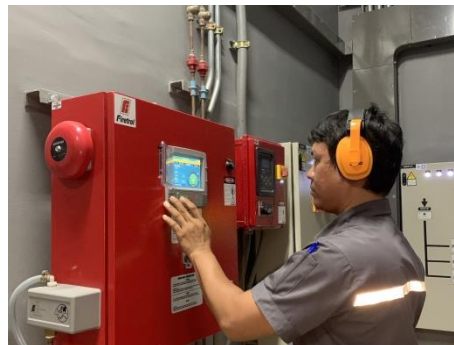
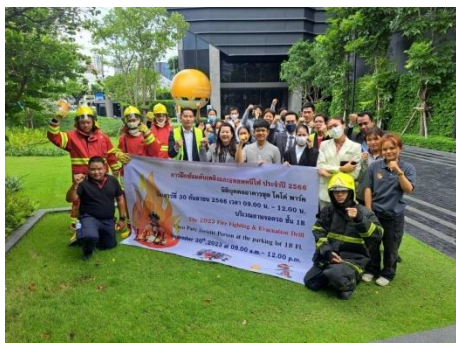
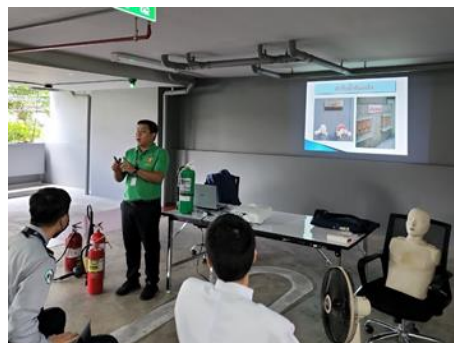
การซ้อมดับเพลิงและซ้อมหนีไฟประจำปี 2566 ในวันเสาร์ ที่ 30 เดือน กันยายน 2566

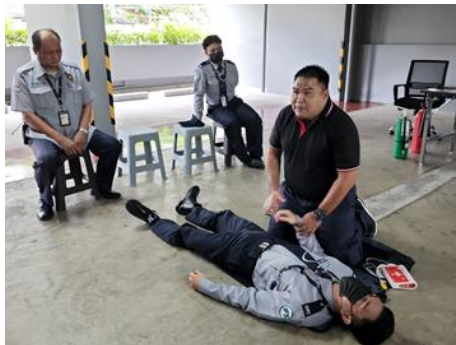
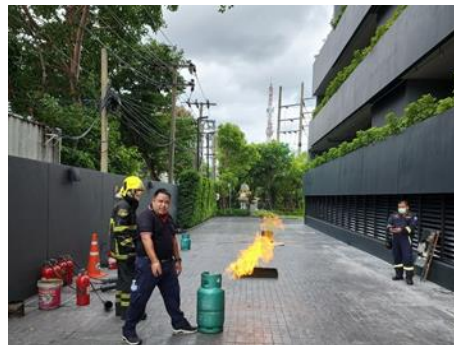
การซ้อมดับเพลิงและซ้อมหนีไฟประจำปี 2566 ในวันเสาร์ ที่ 30 เดือน กันยายน 2566  
รูปที่ 2.1-16 ระบบการป้องกันและระงับอัคคีภัย (ต่อ)

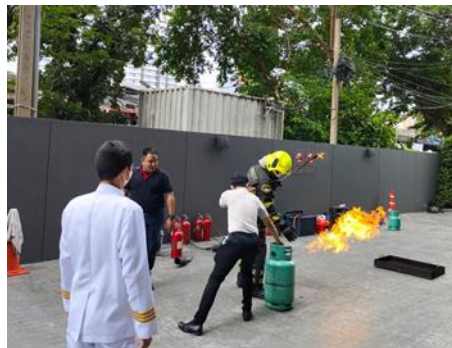
การซ้อมดับเพลิงและซ้อมหนีไฟประจำปี 2566 ในวันเสาร์ ที่ 30 เดือน กันยายน 2566

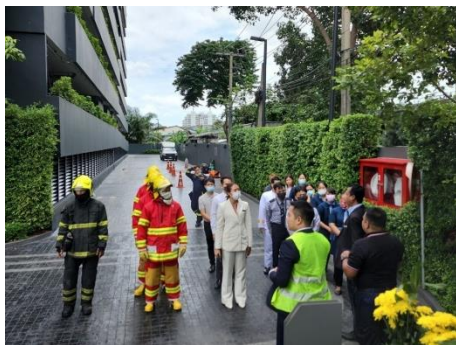
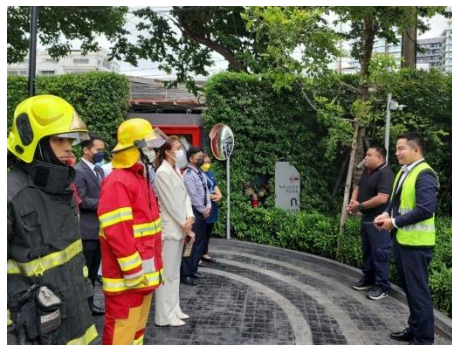
การซ้อมดับเพลิงและซ้อมหนีไฟประจำปี 2566 ในวันเสาร์ ที่ 30 เดือน กันยายน 2566

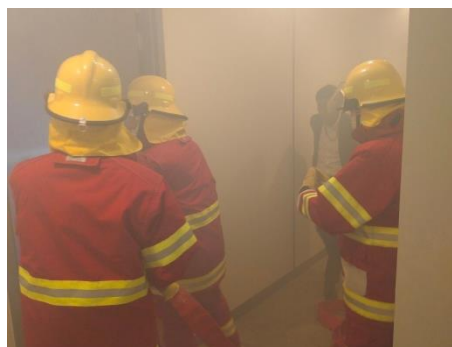
การซ้อมดับเพลิงและซ้อมหนีไฟประจำปี 2566 ในวันเสาร์ ที่ 30 เดือน กันยายน 2566  
รูปที่ 2.1-16 ระบบการป้องกันและระงับอัคคีภัย (ต่อ)

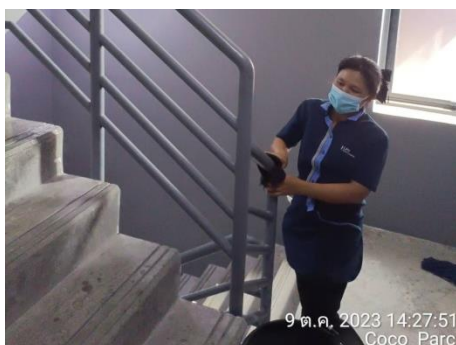
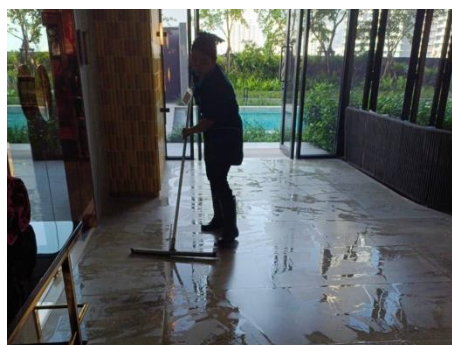
รูปที่ 2.1-17 พนักงานทำความสะอาดภายในโครงการ

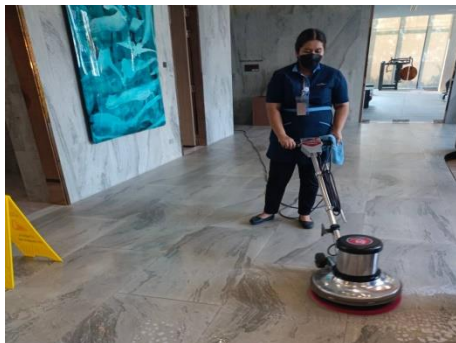
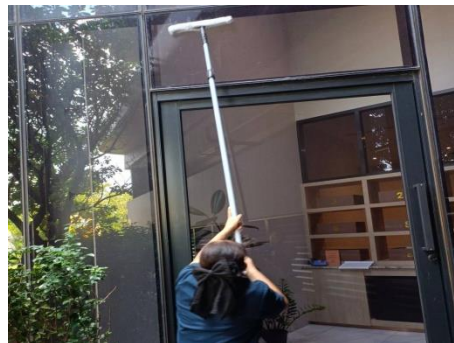
รูปที่ 2.1-17 พนักงานทำความสะอาดภายในโครงการ (ต่อ)

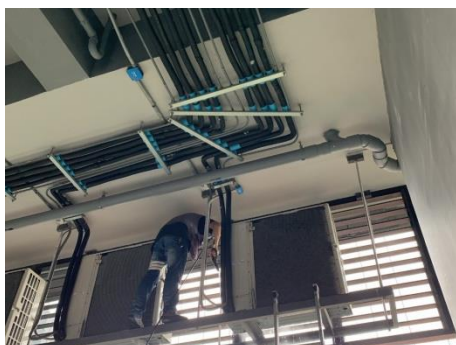
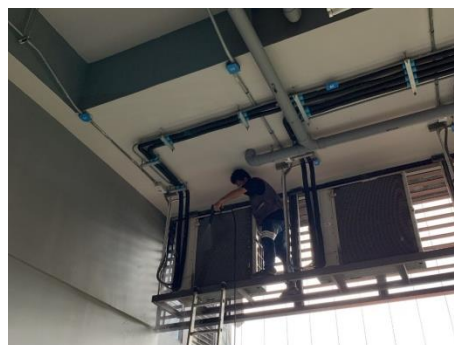
รูปที่ 2.1-19 บำรุงรักษาระบบปรับอากาศภายในโครงการ

ล้างคอยล์ร้อนแอร์ส่วนกลาง
