รายงานการสำรวจพื้นที่ข้างเคียงก่อนก่อสร้าง

## รายงานการตรวจสอบความเสียหายของอาคารข้างเคียงก่อนเริ่มโครงการ

### โครงการ โรงแรม เซ็นทารา วัน ระยอง

10 สิงหาคม พ.ศ. 2565

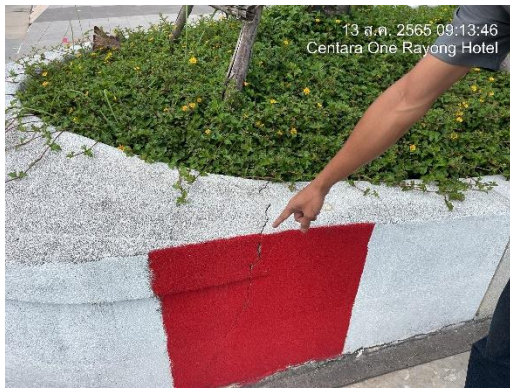
พบรอยร้าวขอบกระถางต้นไม้หน้าเซ็นทรัล

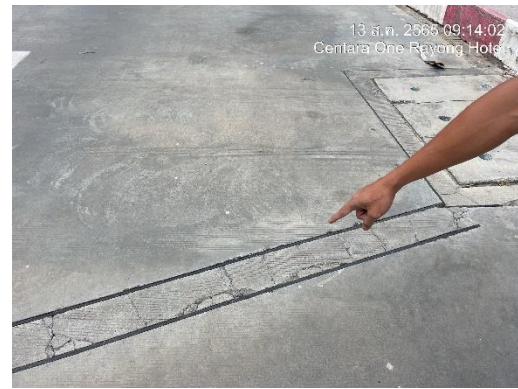
พบรอยแตกร้าวบนถนนด้านหน้าเซ็นทรัล

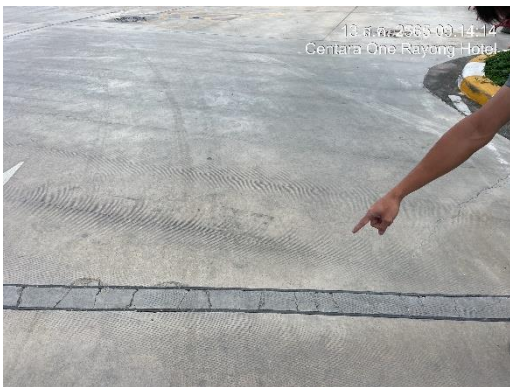
พบรอยแตกร้าวบนถนนด้านหน้าเซ็นทรัล

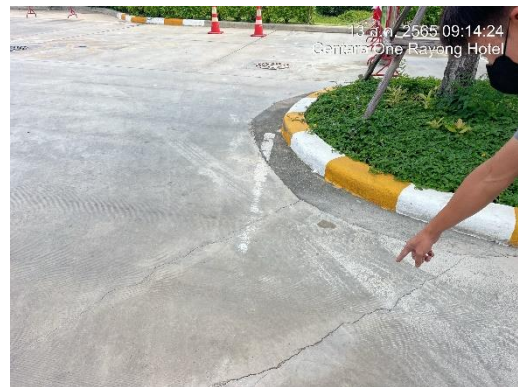
พบรอยแตกร้าวบนถนนด้านหน้าเซ็นทรัล

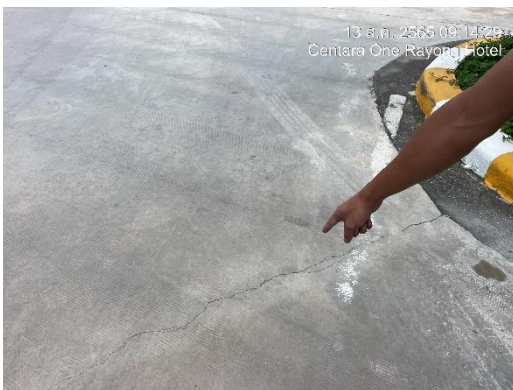
พบรอยแตกร้าวบนถนนด้านหน้าเซ็นทรัล

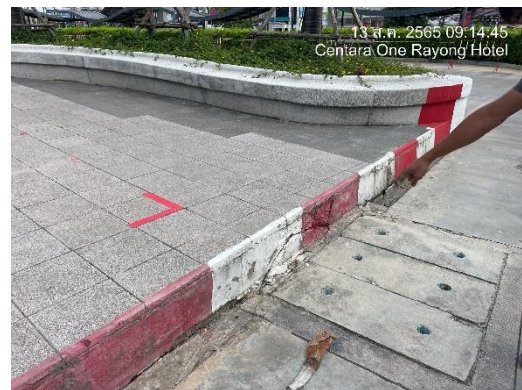
พบการทรุดตัวของพื้นที่ปูบาทหน้าเซ็นทรัล

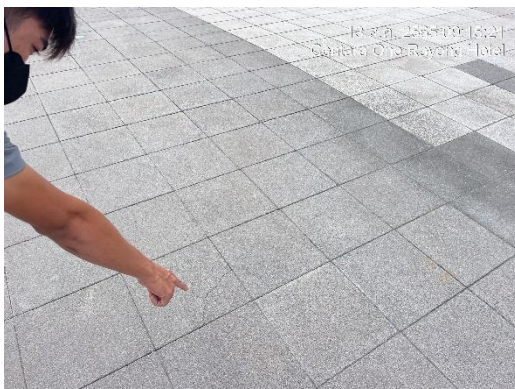
พบรอยร้าวพื้นกระเบื้องหน้าเซ็นทรัล

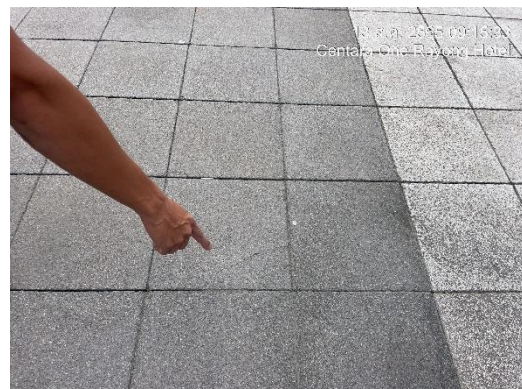
พบรอยร้าวพื้นกระเบื้องหน้าเซ็นทรัล

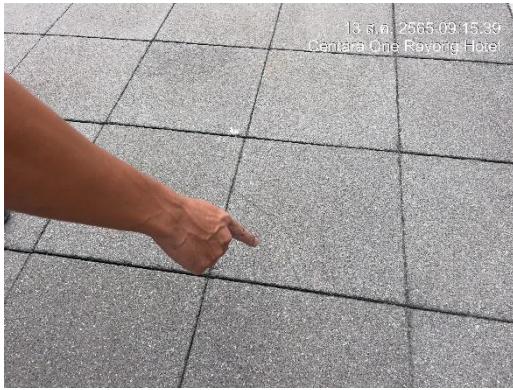
พบรอยร้าวพื้นกระเบื้องหน้าเซ็นทรัล

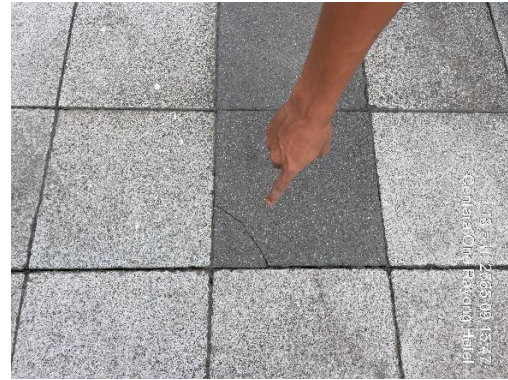
พบรอยร้าวพื้นกระเบื้องหน้าเซ็นทรัล

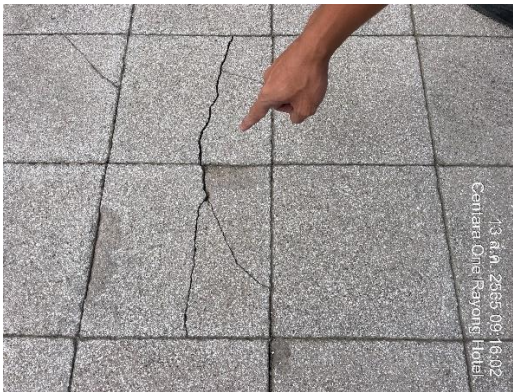
พบรอยร้าวพื้นกระเบื้องหน้าเซ็นทรัล

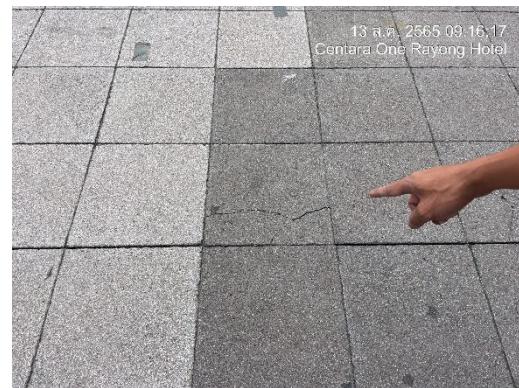
พบรอยร้าวพื้นกระเบื้องหน้าเซ็นทรัล

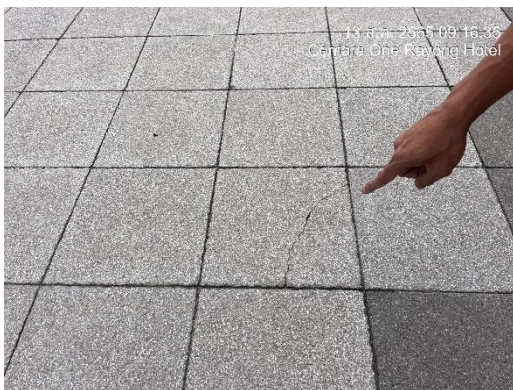
พบรอยร้าวพื้นกระเบื้องหน้าเซ็นทรัล

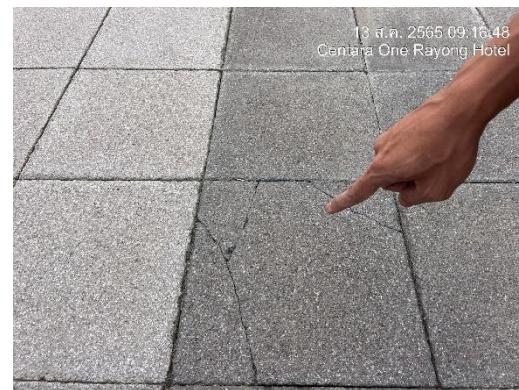
พบรอยร้าวพื้นกระเบื้องหน้าเซ็นทรัล

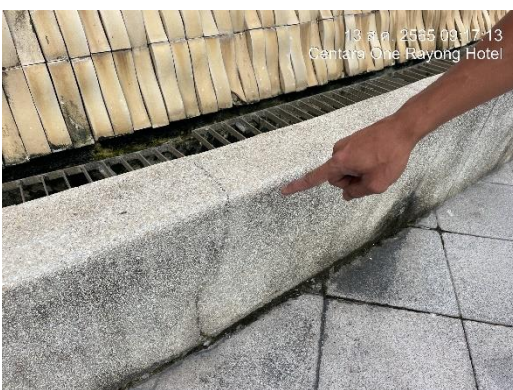
พบรอยร้าวขอบบ่อน้ำพุน้ำเซ็นทรัล

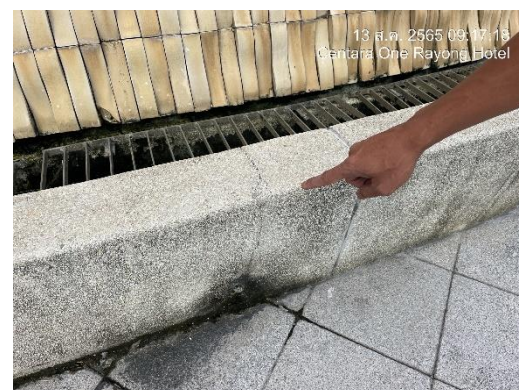
พบรอยร้าวขอบบ่อน้ำพุน้ำเซ็นทรัล

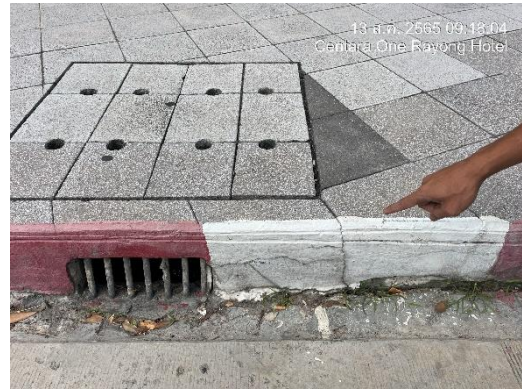
พบรอยขอบฟุตบาทหน้าเซ็นทรัล

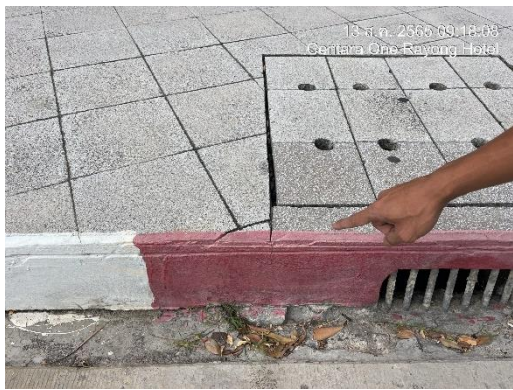
พบรอยขอบฟุตบาทหน้าเซ็นทรัล

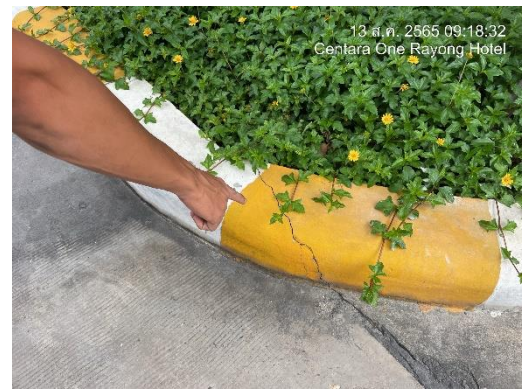
พบรอยแตกร้าวบนทางฟุตบาทหลังโครงการ

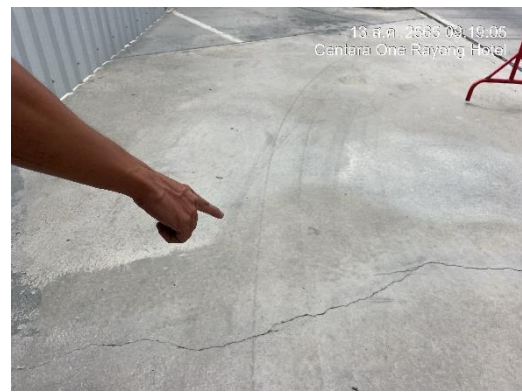
พบรอยแตกร้าวบนถนนหลังโครงการ

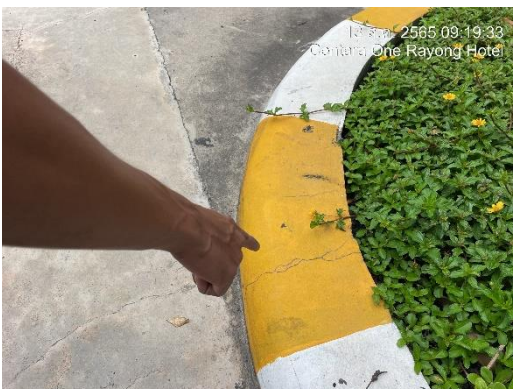
พบรอยแตกร้าวบนฟุตบาทหลังโครงการ

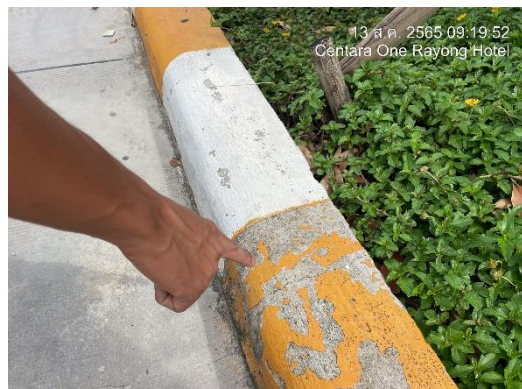
พบรอยร้าวบนพื้นถนนด้านหลังโครงการ

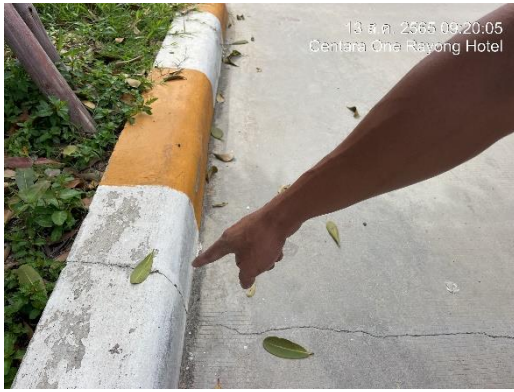
พบรอยแตกร้าวบนฟุตบาทหลังโครงการ

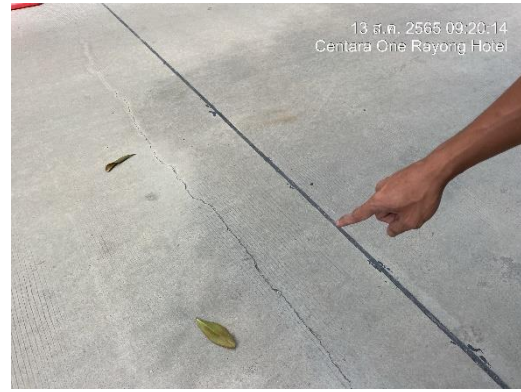
พบรอยแตกร้าวบนถนนหลังโครงการ

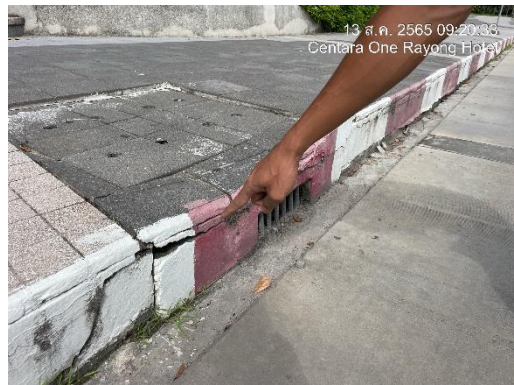
พบรอยแตกร้าวบนฟุตบาทหน้าทางเข้า Robinson

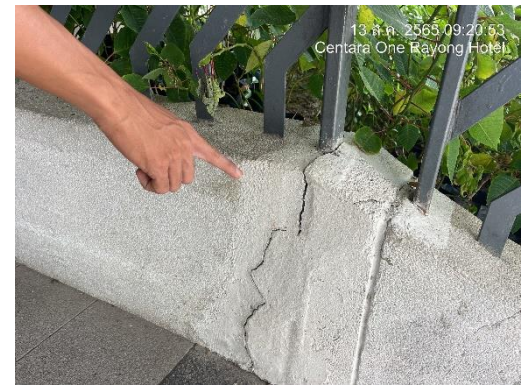
พบรอยแตกร้าวบนทางเข้าRobinson ด้านขวา

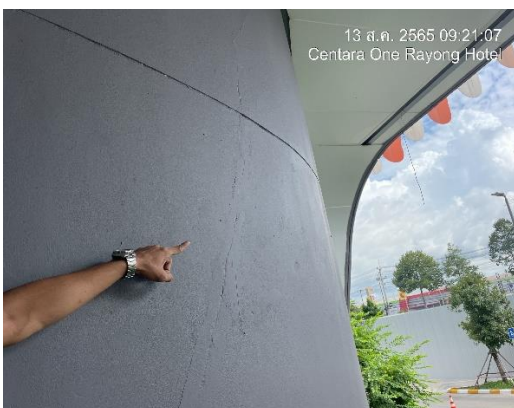
พบรอยร้าวตัวอาคารห้างเซ็นทรัล ระยอง

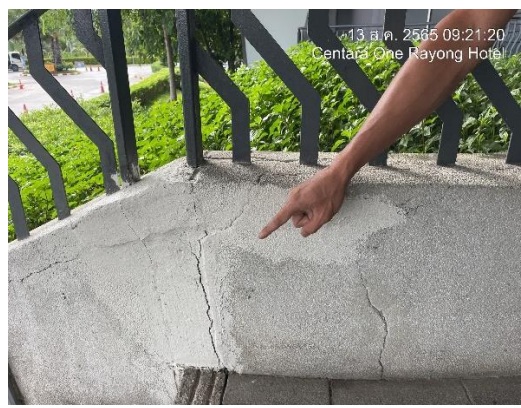
พบรอยแตกร้าวบนทางเข้าRobinson ด้านซ้าย

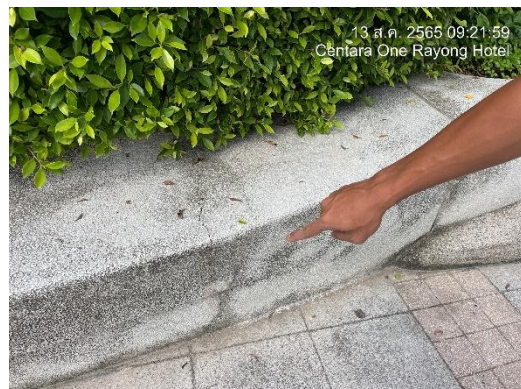
พบรอยร้าวขอบกระถางต้นไม้หน้า Robinson

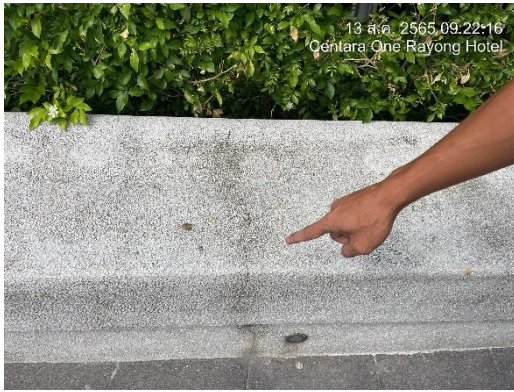
พบรอยร้าวขอบกระถางต้นไม้หน้า Robinson

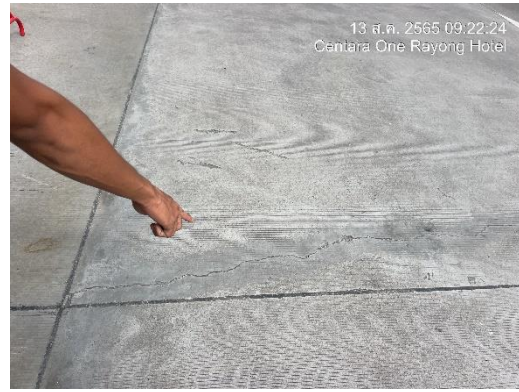
พบรอยร้าวบนถนนหลังโครงการ

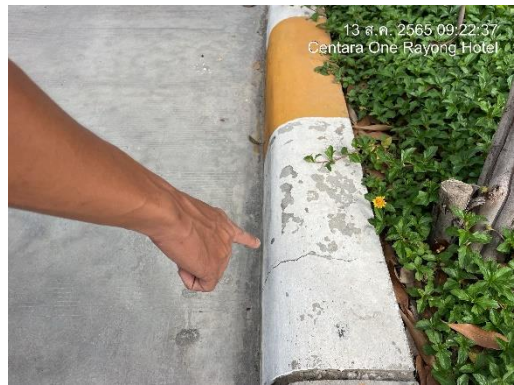
พบรอยร้าวบนฟุตบาทข้างโครงการ

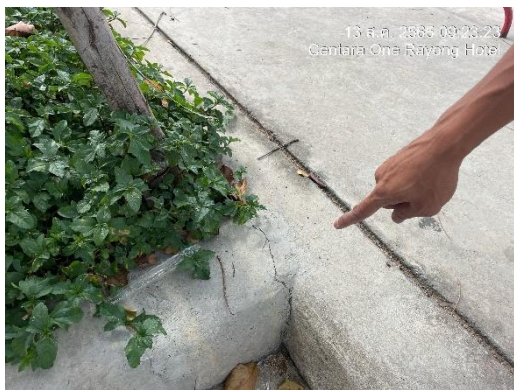
พบรอยแตกร้าวขอบฟุตบาทข้างโครงการ

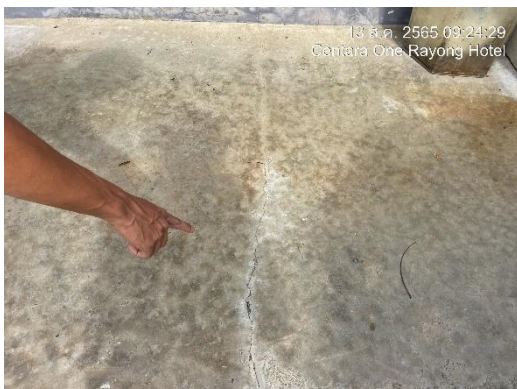
พบรอยร้าวบนพื้นป้อมตำรวจ

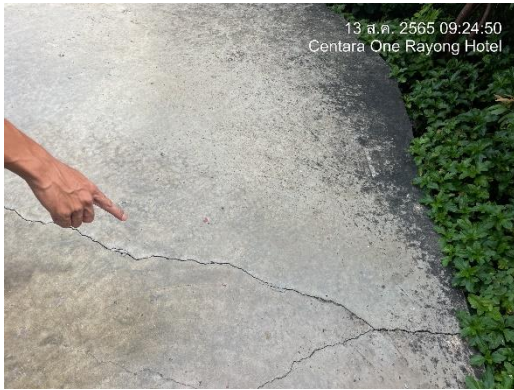
พบรอยร้าวบนพื้นป้อมตำรวจ

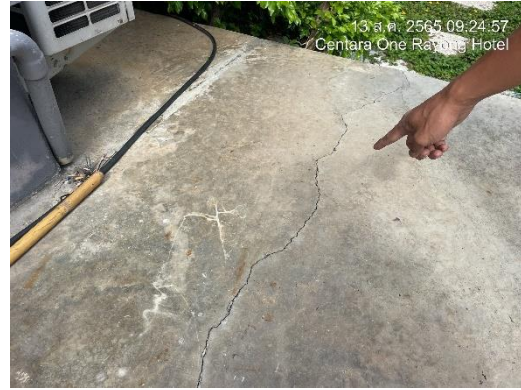
พบรอยร้าวบนพื้นป้อมตำรวจ

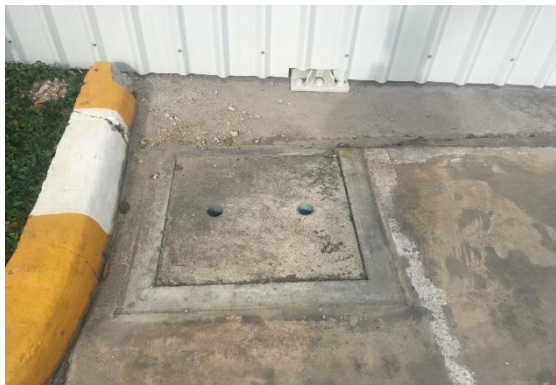
พบรอยร้าวบนขอบฟุตบาท

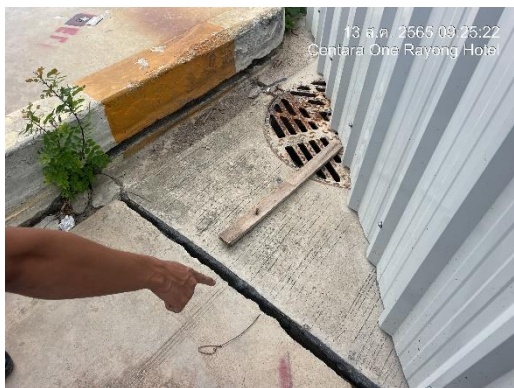
พบการทรุดตัวของพื้นขอบบ่อพักหน้าโครงการ

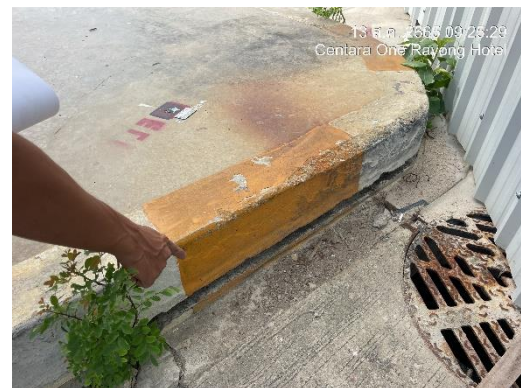
พบการทรุดตัวของพื้นฟุตบาทป้อมตำรวจ

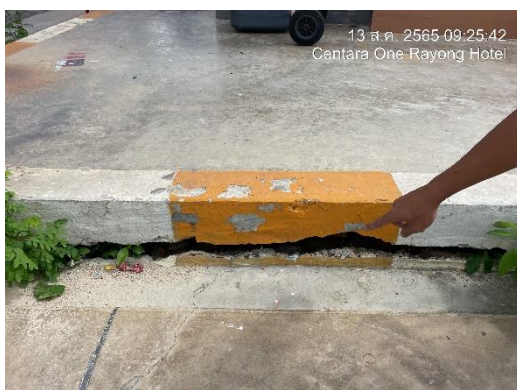
พบการทรุดตัวของพื้นฟุตบาทป้อมตำรวจ

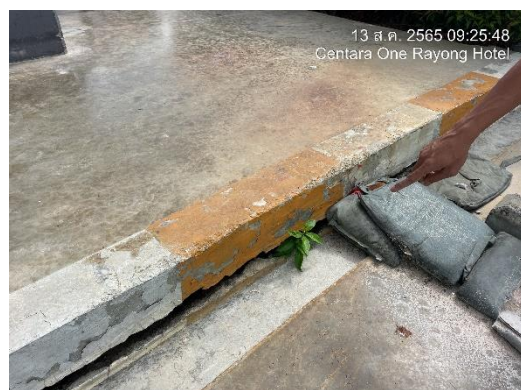
พบการทรุดตัวของพื้นฟุตบาทป้อมตำรวจ

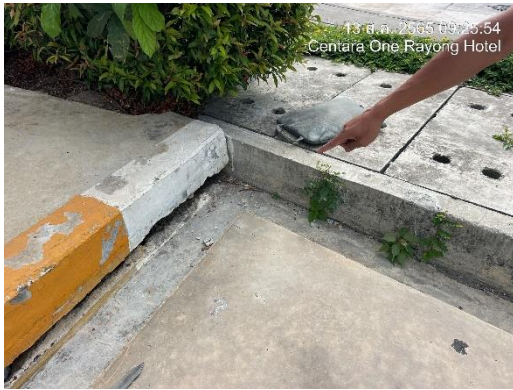
พบการหลุดตัวของพื้นปูบาทป้อมตำรวจ

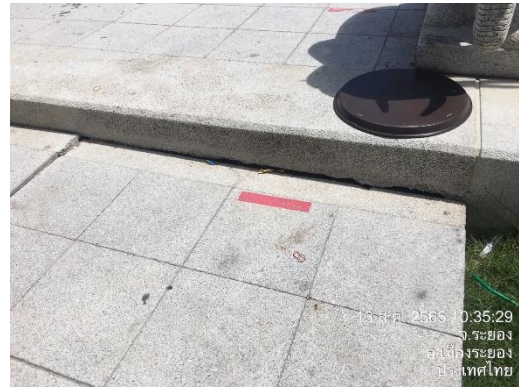
พบรอยร้าวบนฐานศาลพระพรหม

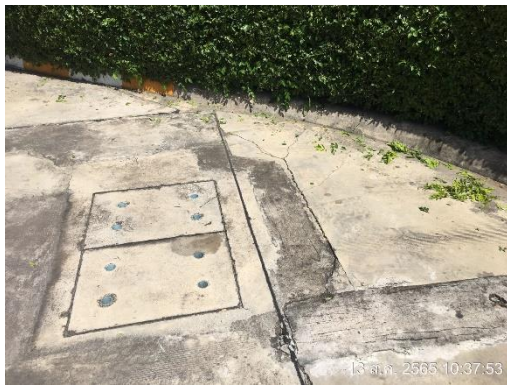
พบรอยร้าวบนขอบปูบาทหน้าห้างเซ็นทรัล

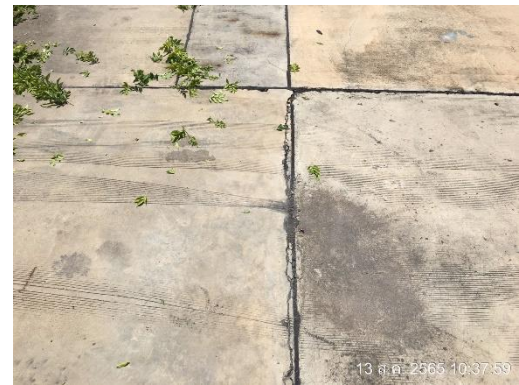
พบรอยแตกบนพื้นถนนด้านหน้าห้างเซ็นทรัล

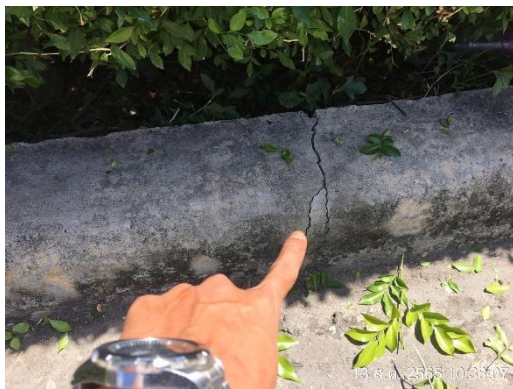
พบรอยร้าวบนขอบปูบาทหน้าห้างเซ็นทรัล

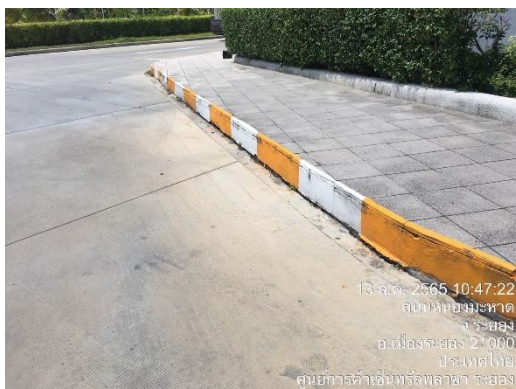
พบรอยร้าวบนขอบถนนหน้าห้างเซ็นทรัล

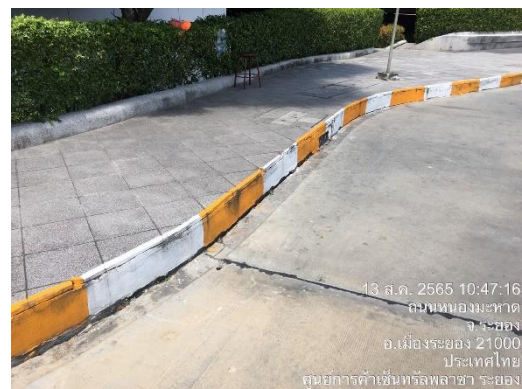
พบรอยร้าวบนถนนหน้าห้างเซ็นทรัล

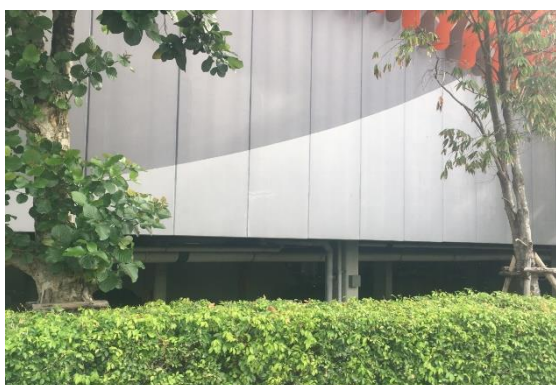
พบรอยแตกบนผนังอาคารห้างเซ็นทรัล ระยอง

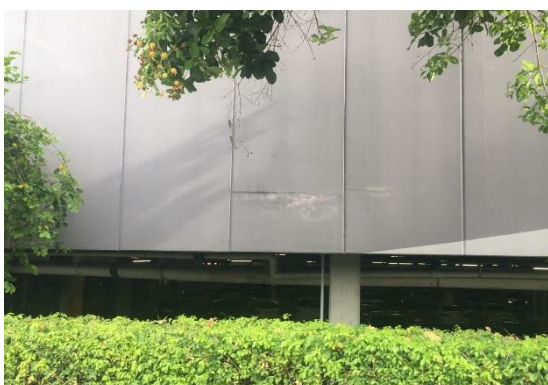
พบรอยแตกบนผนังอาคารห้างเซ็นทรัล ระยอง

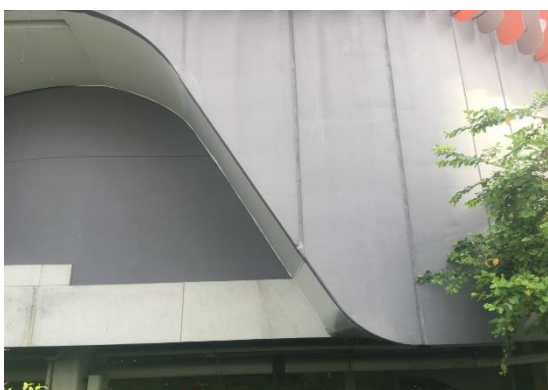
พบรอยแตกบนผนังอาคารห้างเซ็นทรัล ระยอง

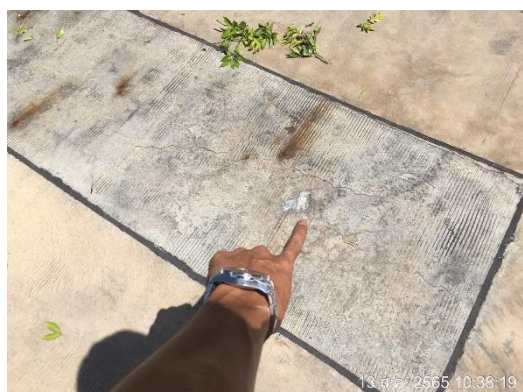
พบรอยแตกบนขอบทางเดินด้านทิศใต้

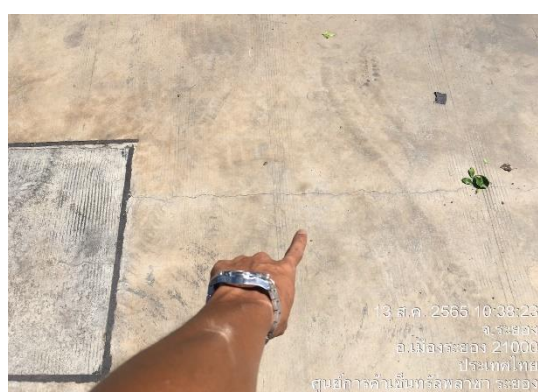
พบรอยแตกบนพื้นถนนทางด้านทิศใต้

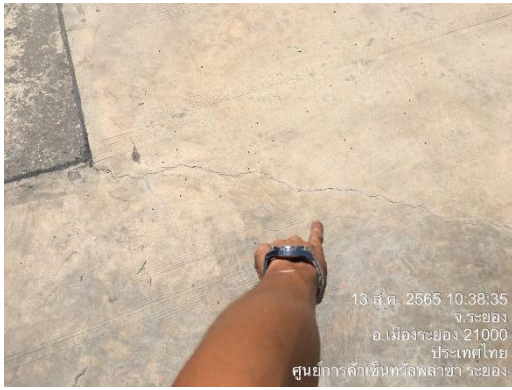
พบรอยแตกบนขอบทางเดินด้านทิศใต้

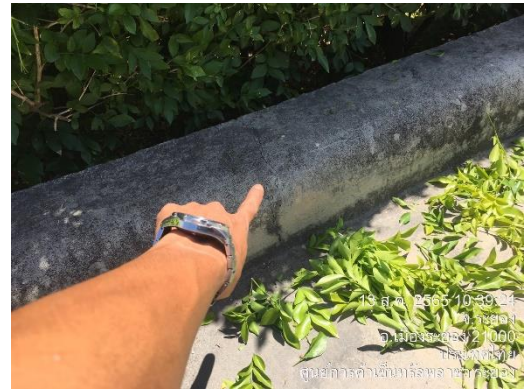
พบรอยแตกบนขอบทางเดินด้านทิศใต้

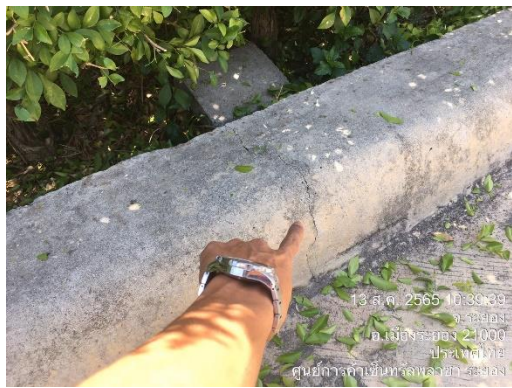
พบรอยแตกบนพื้นถนนทางด้านทิศใต้

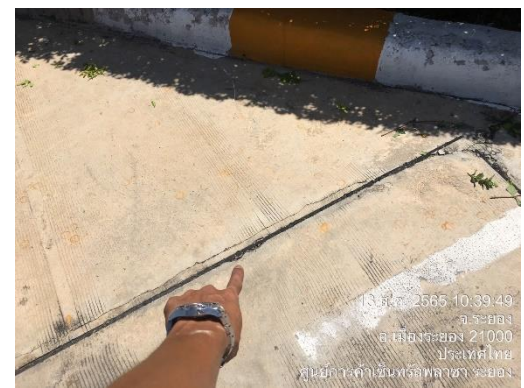
พบรอยแตกบนพื้นถนนทางด้านทิศใต้

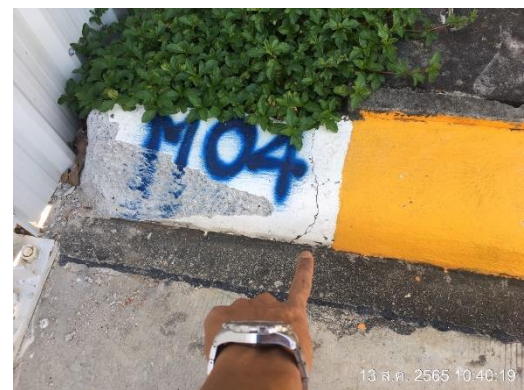
พบรอยแตกบนพื้นถนนทางด้านทิศใต้

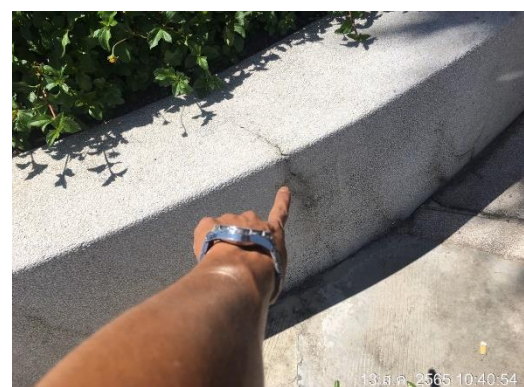
พบรอยแตกบนพื้นถนนทางด้านทิศใต้

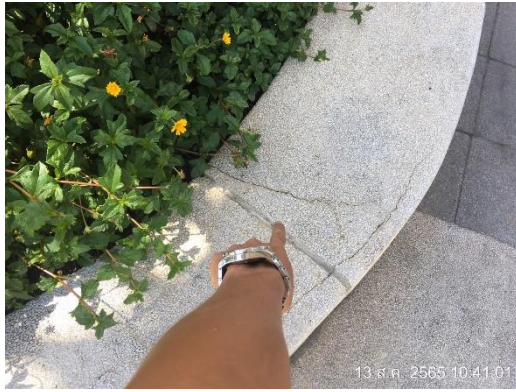
พบรอยแตกบนพื้นถนนทางด้านทิศใต้

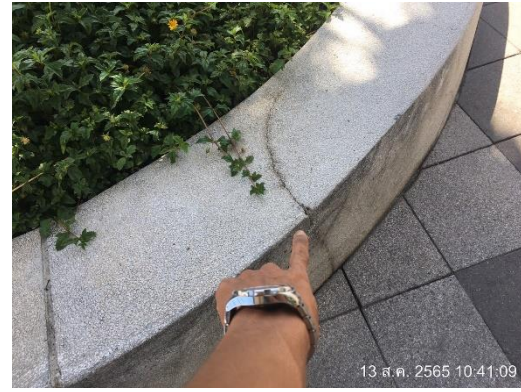
พบรอยแตกบนพื้นถนนทางด้านทิศใต้

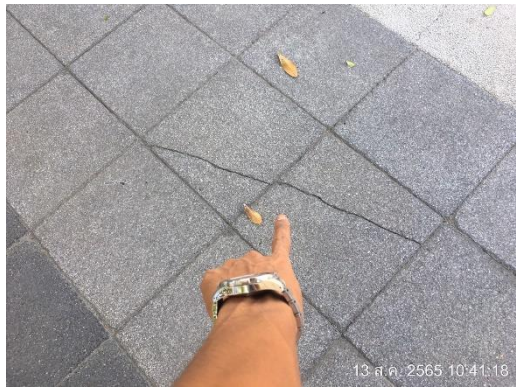
พบรอยแตกบนกำแพงของห้างเซ็นทรัล ระยอง

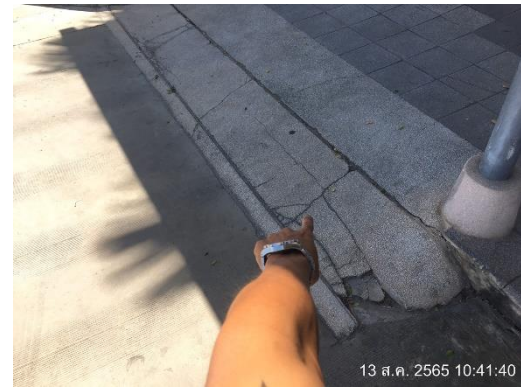
พบรอยแตกบนพื้นถนนทางด้านทิศใต้

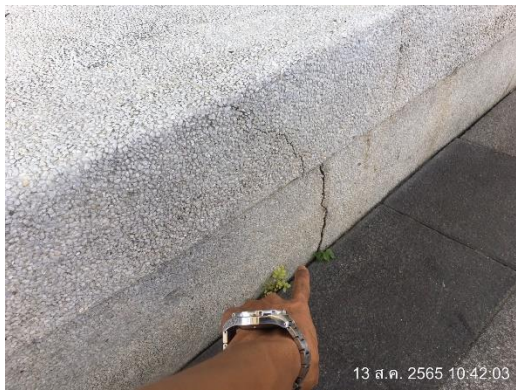
พบรอยแตกบนพื้นถนนทางด้านทิศใต้

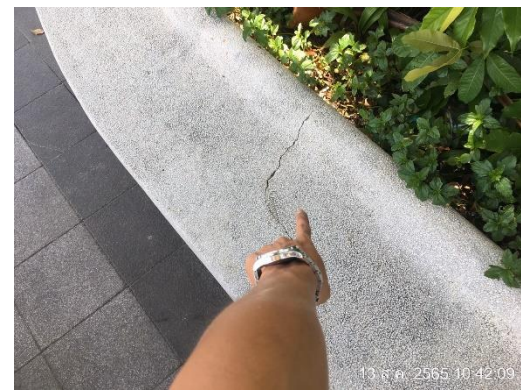
พบรอยแตกข้างบันไดทางเข้าห้างเซ็นทรัล ระยอง

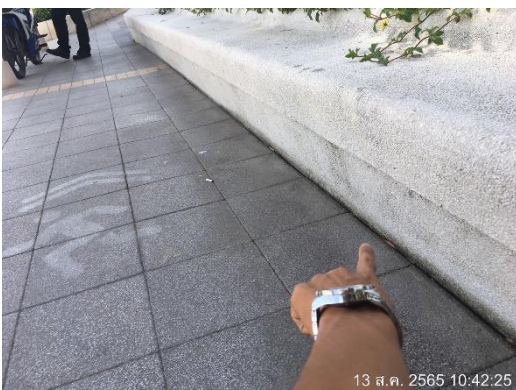
พบรอยแตกข้างบันไดทางเข้าห้างเซ็นทรัล ระยอง

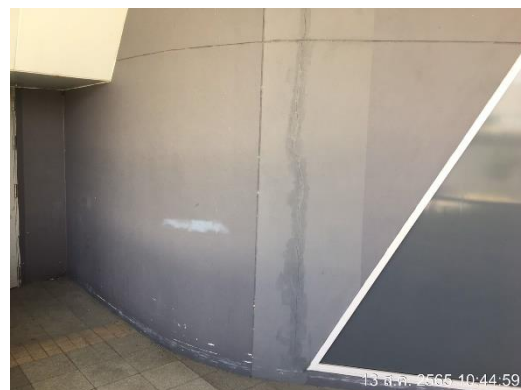
พบรอยแตกข้างอาคารทางเข้าห้างเซ็นทรัล ระยอง

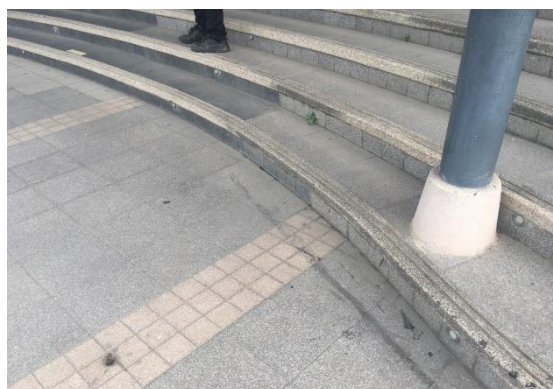
พบรอยแตกข้างบันไดทางเข้าห้างเซ็นทรัล ระยอง

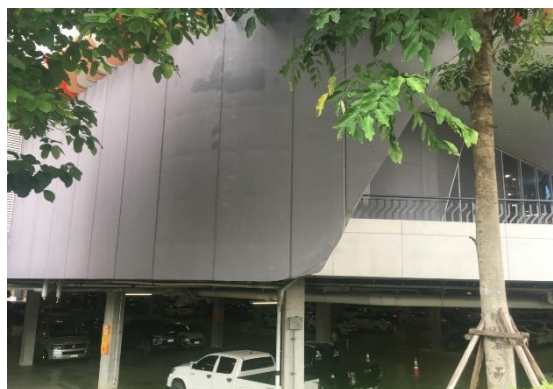
พบรอยแตกบนผนังอาคารห้างเซ็นทรัล ระยอง

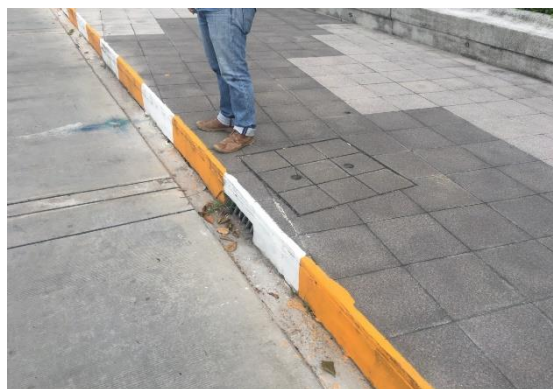
พบรอยแตกบนทางเข้า

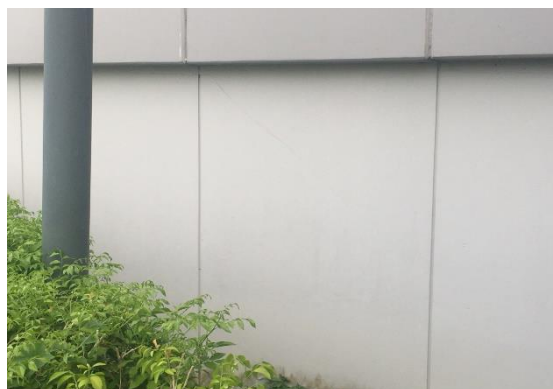
พบรอยแตกบนผนังอาคารห้างเซ็นทรัล ระยอง

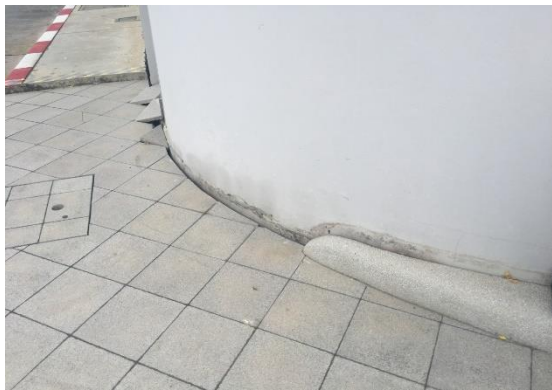
พบการหลุดบริเวณมุมอาคารด้านทิศตะวันออก

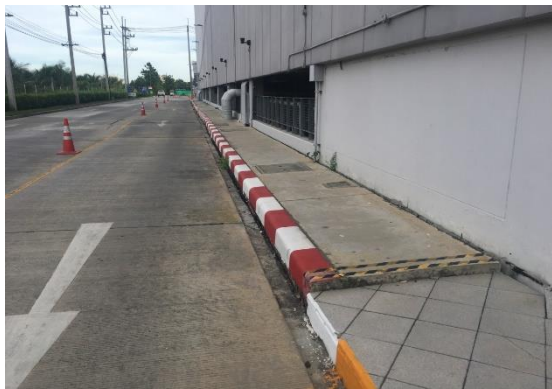
พบการหลุดตามแนวทางเดินข้างอาคารทางทิศตะวันออก

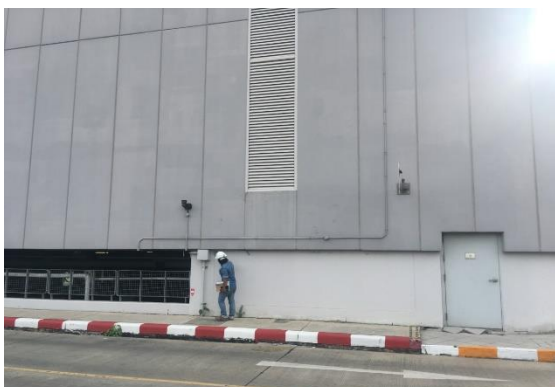
พบรอยร้าวบนผนังอาคารด้านทิศตะวันออก

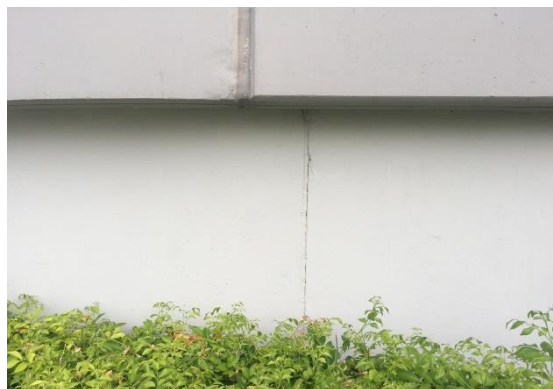
พบรอยร้าวบนผนังอาคารด้านทิศตะวันออก

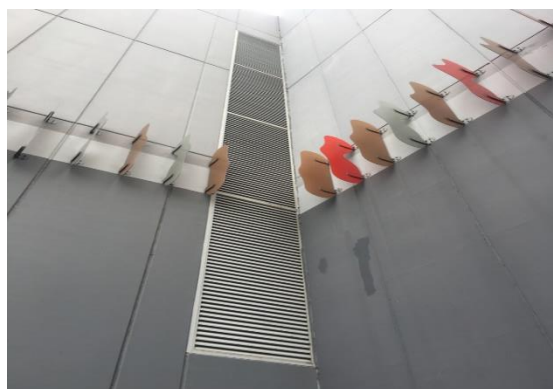
พบรอยร้าวบนผนังอาคารด้านทิศตะวันออก

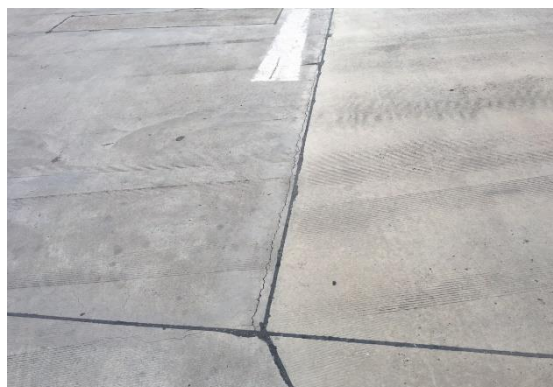
พบรอยร้าวบนพื้นถนนหน้าห้างทางทิศตะวันออก

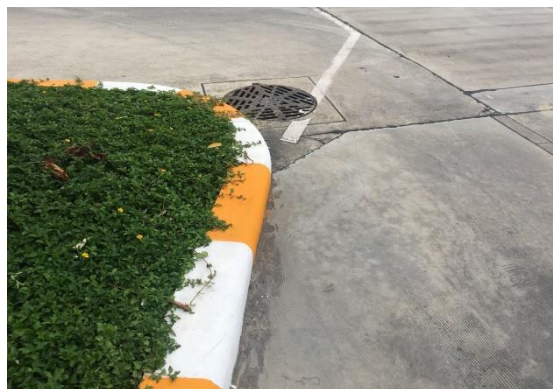
พบรอยร้าวบนพื้นถนนหน้าห้างทางทิศตะวันออก

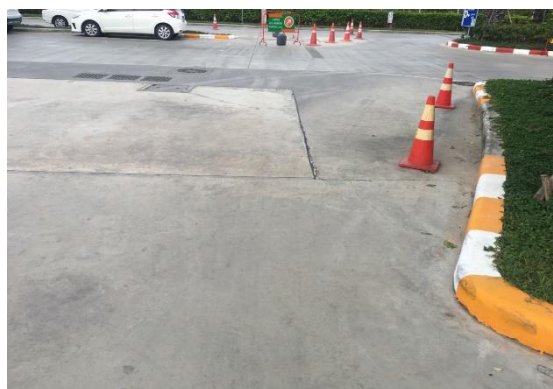
พบรอยร้าวบนพื้นถนนทางเข้าห้างทางทิศตะวันออก

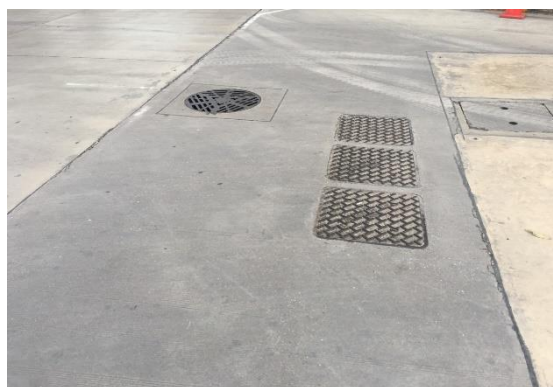
พบรอยร้าวบนพื้นถนนทางเข้าห้างทางทิศตะวันออก

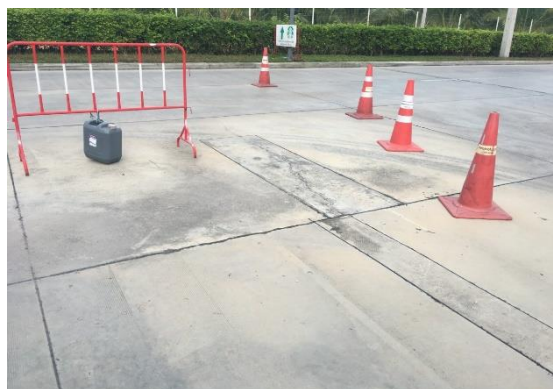
พบรอยร้าวบนพื้นถนนทางเข้าห้างทางทิศตะวันออก

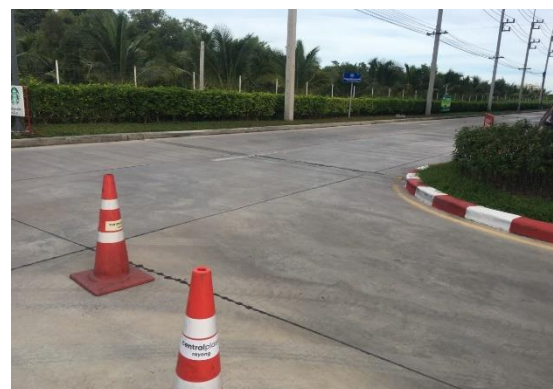
พบรอยร้าวบนพื้นถนนทางเข้าห้างทางทิศตะวันออก

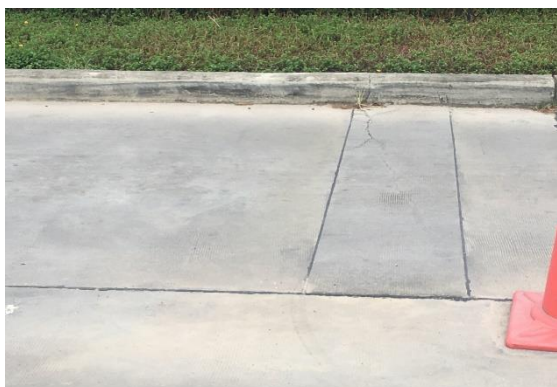
พบรอยร้าวบนพื้นถนนทางเข้าห้างทางทิศตะวันออก

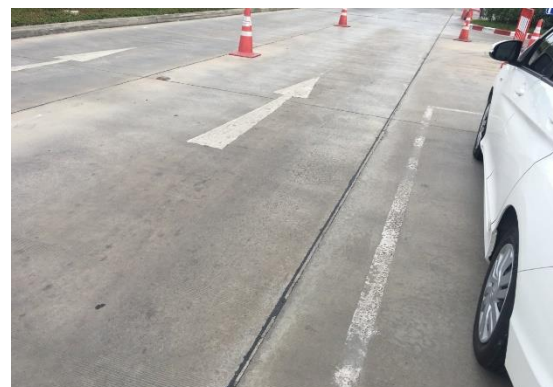
พบรอยร้าวบนพื้นถนนทางเข้าห้างทางทิศตะวันออก

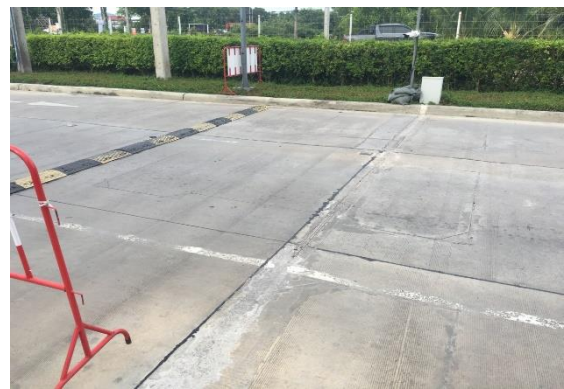
ภาพฝาท่อระบายน้ำบริเวณเกาะกลางทางเข้าห้างทางทิศตะวันออก พบรอยร้าวบนพื้นถนนทางเข้าห้างทางทิศตะวันออก

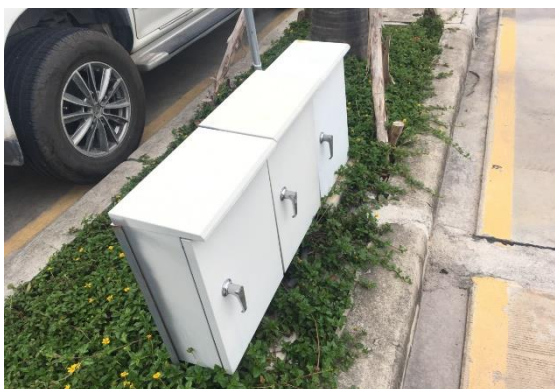
พบรอยร้าวบนขอบเกาะกลางถนนด้านข้างตะวันออก ภาพฝาท่อระบายน้ำบริเวณเกาะกลางทางเข้าห้างทางทิศตะวันออก

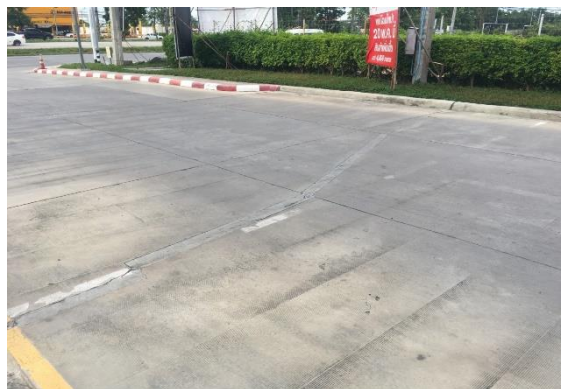
ภาพฝาท่อระบายน้ำบริเวณเกาะกลางทางเข้าห้างทางทิศตะวันออก พบรอยร้าวบนพื้นถนนทางเข้าห้างทางทิศตะวันออก

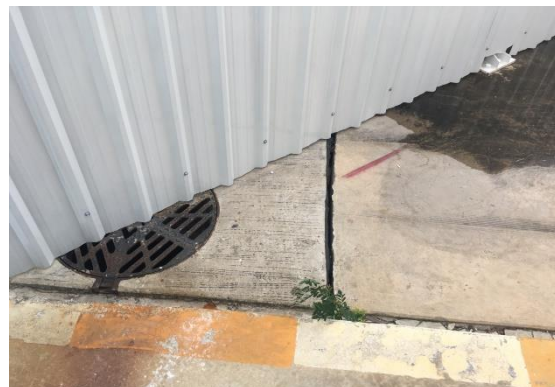
พบรอยร้าวบนพื้นถนนข้างรั้วโครงการทางทิศตะวันออก

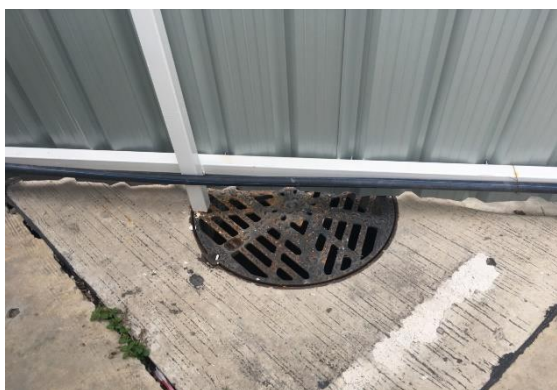
ภาพฝาท่อระบายน้ำภายในโครงการ

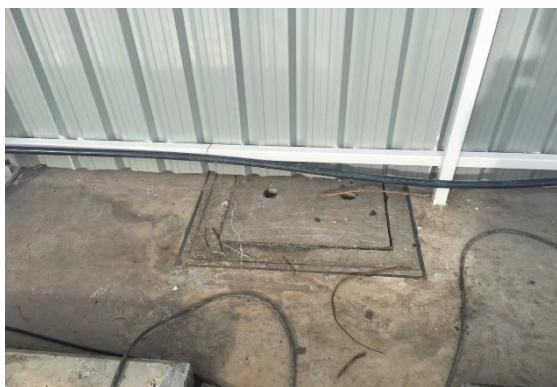
ภาพฝาท่อระบายน้ำภายในโครงการ

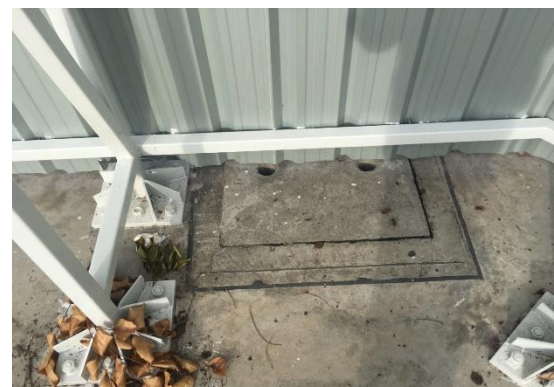
ภาพฝาท่อระบายน้ำภายในโครงการ
