รายงานผลการปฏิบัติตามมาตรการป้องกันและแก้ไขผลกระทบสิ่งแวดล้อม  
และมาตรการติดตามตรวจสอบผลกระทบสิ่งแวดล้อม

โครงการ The Shore (Phase 3)  
(ชื่อเดิม โครงการ ภูเก็ตเลิฟ แอนด์ ดีเวลลอปเม้นท์)  
ประจำเดือนกรกฎาคม-ธันวาคม 2566

จัดทำโดย  
บริษัท เช่าที่ดินไทยคอนซัลติ้ง จำกัด  
ที่ตั้ง เลขที่ 59/45 หมู่ที่ 5 ต.ศรีสุนทร อ.ถลาง จ.ภูเก็ต 83110

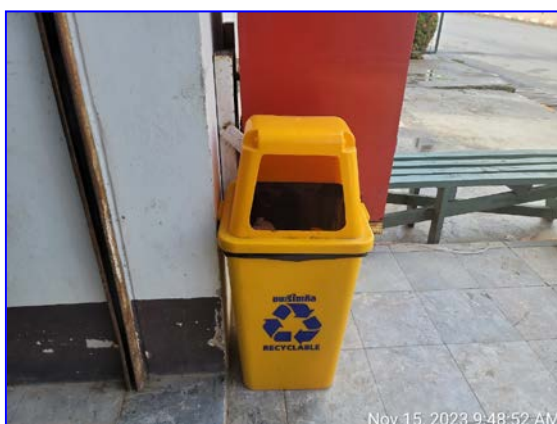
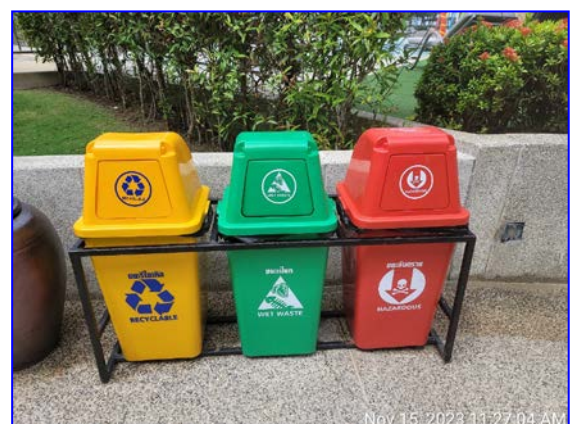
รูปที่ 2.17 ถึงขยะบริเวณอาคาร

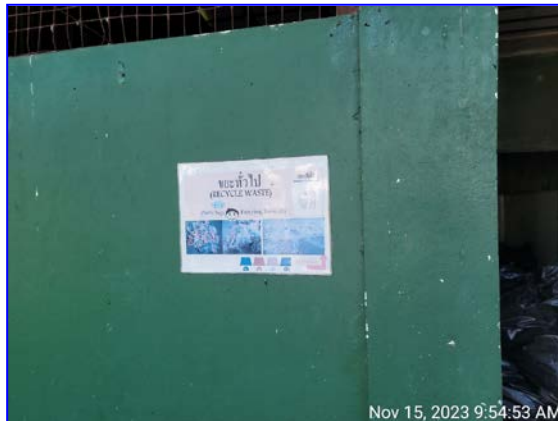
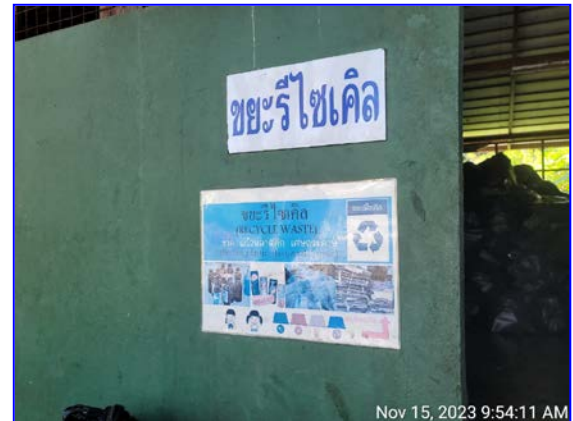
รูปที่ 2.18 ห้องพักขยะรวมใช้ร่วมกับโรงแรมกะตะธานี

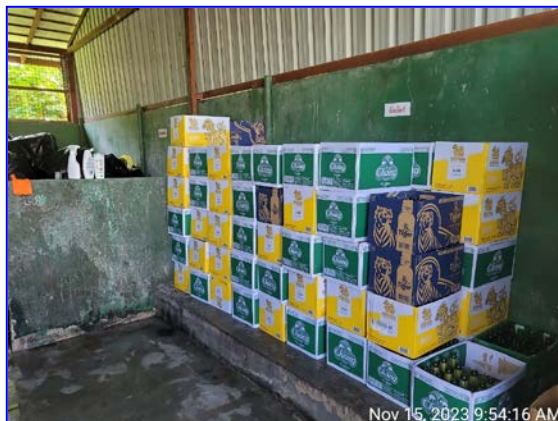
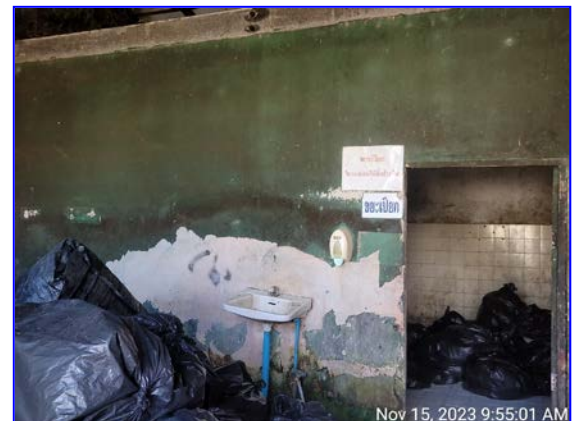
รูปที่ 2.19 ป้ายแสดงห้องพักขยะเปียก แห่ง/รีไซเคิล

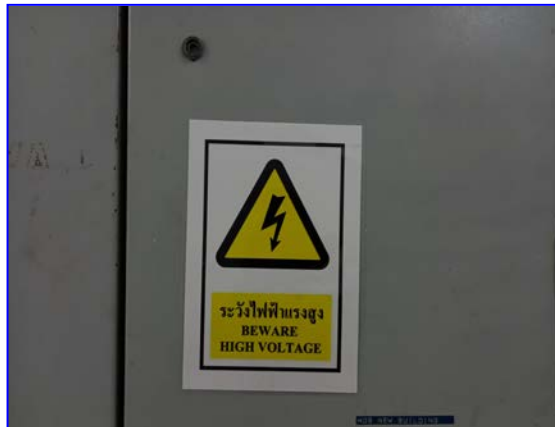
รูปที่ 2.21 แผ่นป้ายเตือนระวังอันตราย

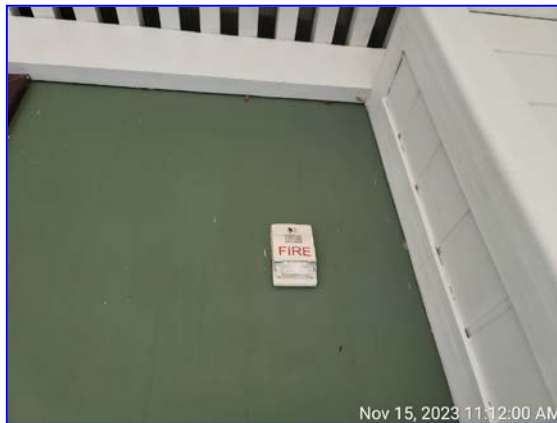
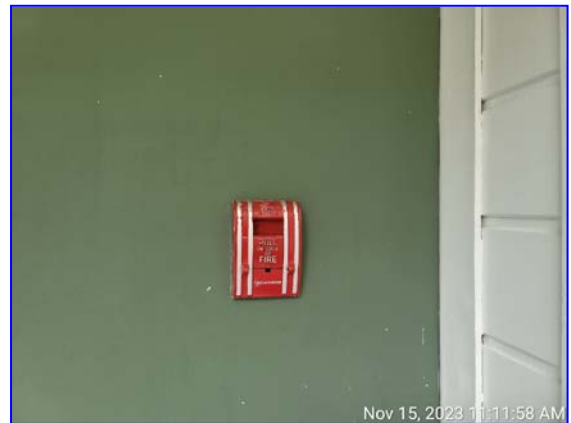
รูปที่ 2.24 สัญญาณแจ้งเตือนเหตุเพลิงไหม้

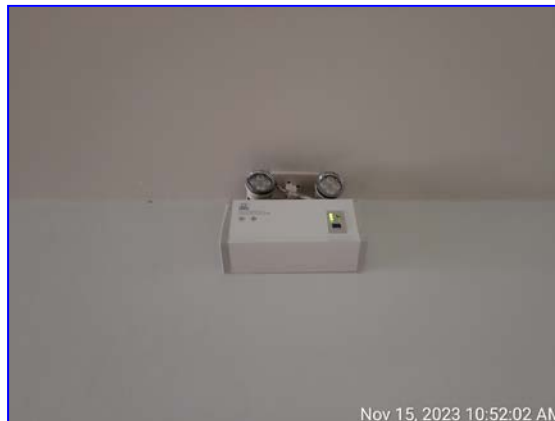
รูปที่ 2.27 เครื่องสำรองไฟ

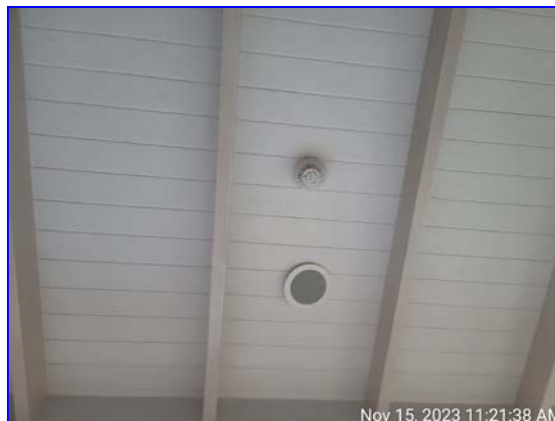
รูปที่ 2.28 อุปกรณ์ตรวจจับควัน

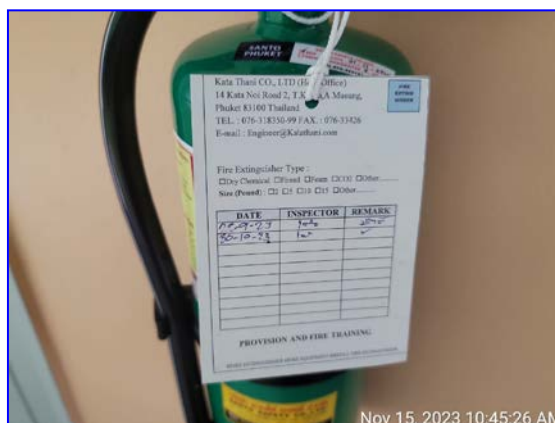
รูปที่ 2.29 Checklist อุปกรณ์ดับเพลิง

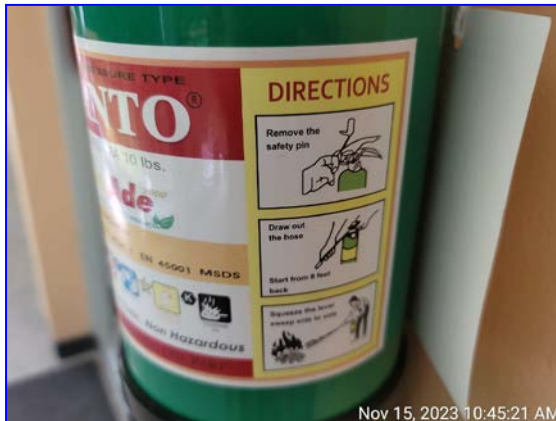
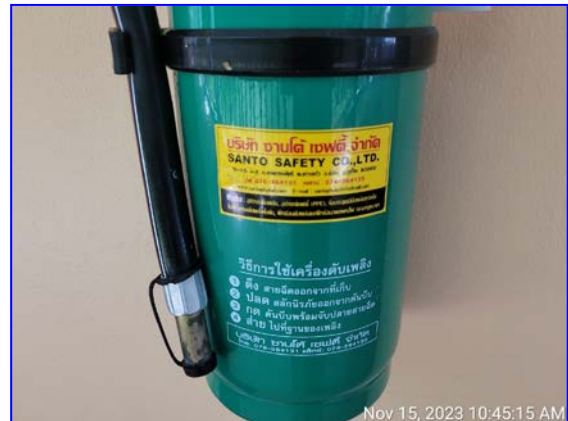
รูปที่ 2.30 ป้ายแสดงวิธีการใช้งานอุปกรณ์ดับเพลิง

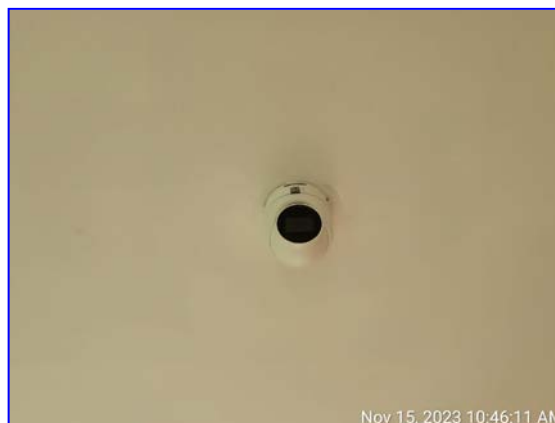
รูปที่ 2.31 ระบบโทรทัศน์วงจรปิด (CCTV)

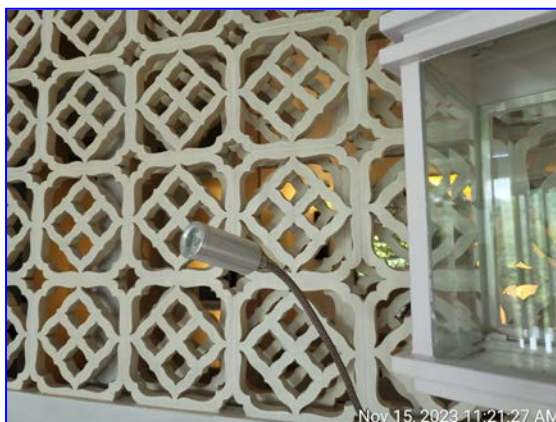
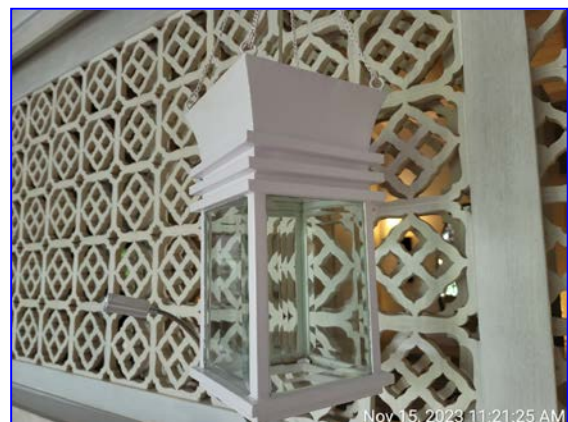
รูปที่ 3.32 อุปกรณ์ไฟฟ้าชนิดประหยัดพลังงาน

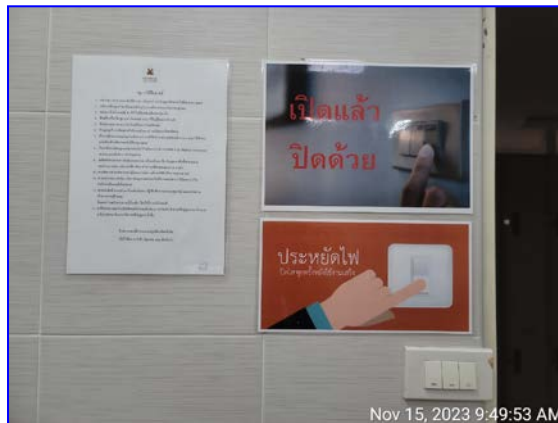
รูปที่ 2.33 ป้ายประชาสัมพันธ์ประหยัดไฟ

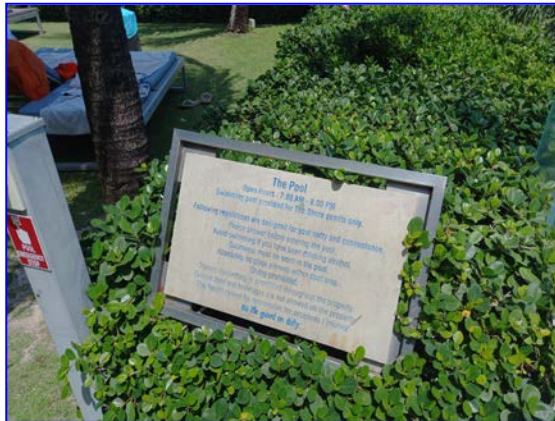
รูปที่ 2.36 ป้ายแสดงกฎระเบียบสระว่ายน้ำ

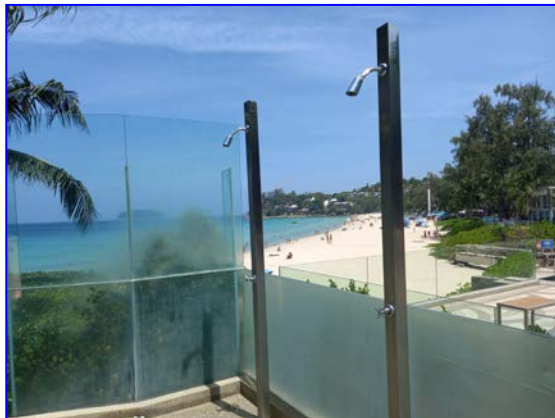
รูปที่ 2.37 จุดล้างมือ ล้างเท้า และล้างตัว บริเวณสระว่ายน้ำ
