รายงานผลการปฏิบัติตามมาตรการป้องกันและแก้ไขผลกระทบ
สิ่งแวดล้อม และมาตรการติดตามตรวจสอบผลกระทบ
สิ่งแวดล้อม

โรงแรมเดอะซอร์ แอท กะตะธานี
ประจำเดือนกรกฎาคม-ธันวาคม 2566

บริษัท กะตะธานี จำกัด
ตั้งอยู่ที่ถนนกะตะน้อย ตำบลกะรน อำเภอเมืองภูเก็ต
จังหวัดภูเก็ต 83100

จัดทำโดย
บริษัท เข้าเทิร์นไทยคอนซัลติ้ง จำกัด
ที่ตั้ง เลขที่ 59/45 หมู่ที่ 5 ต.ศรีสุนทร อ.ถลาง จ.ภูเก็ต 83110

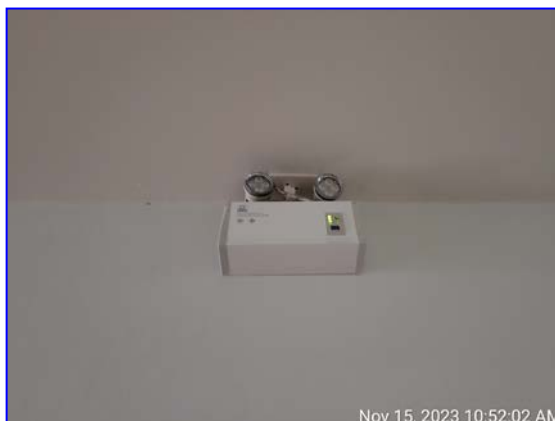
รูปที่ 2.30 เครื่องสำรองไฟฉุกเฉิน

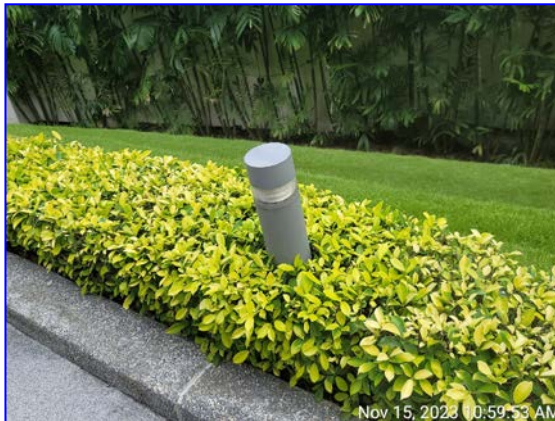
รูปที่ 2.31 ไฟส่องสว่างทาง

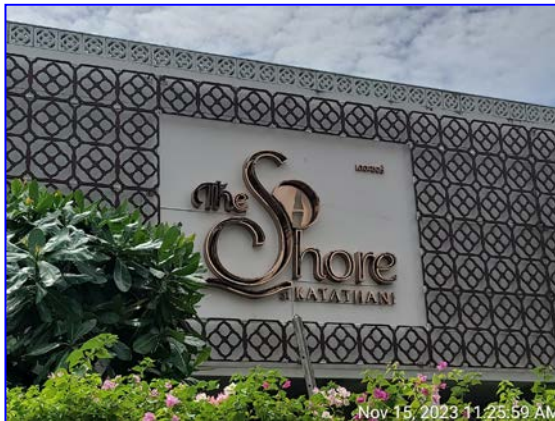
รูปที่ 2.32 ป้ายชื่อโครงการ

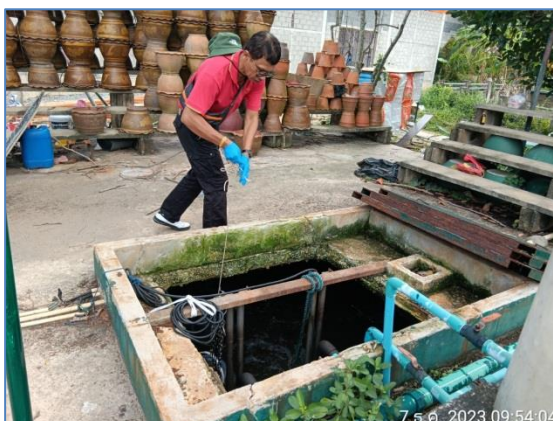
รูปที่ 3.1 การเก็บตัวอย่างน้ำทิ้งหลังผ่านระบบบำบัด
