โครงการ เดอะ กรีน 3 คอนโดมิเนียม

รายงานผลการปฏิบัติตามมาตรการป้องกันแก้ไขผลกระทบสิ่งแวดล้อม
และมาตรการติดตามตรวจสอบผลกระทบสิ่งแวดล้อม

ระยะดำเนินการ

**รายงานผลการปฏิบัติตามมาตรการป้องกันและแก้ไขผลกระทบสิ่งแวดล้อม
และมาตรการติดตามตรวจสอบผลกระทบสิ่งแวดล้อม ระยะดำเนินการ**

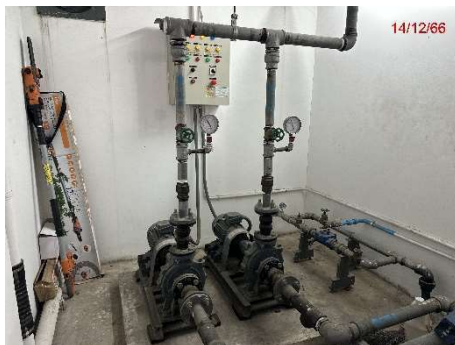
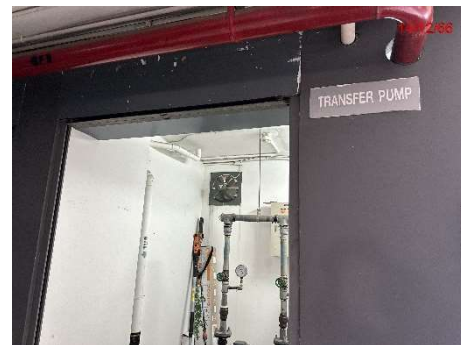
ภาพที่ 2.2-10 ระบบสูบน้ำประปา

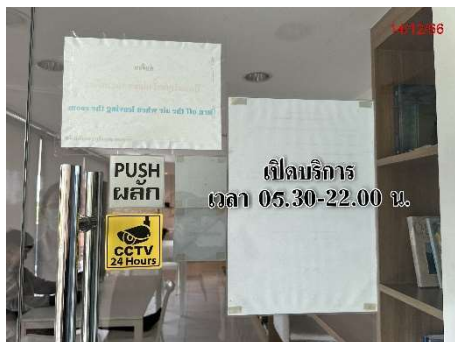
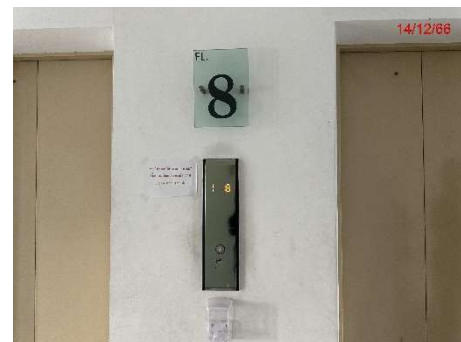
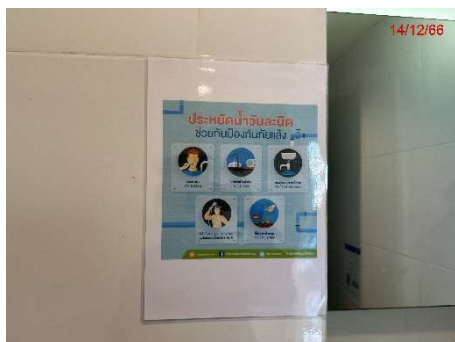
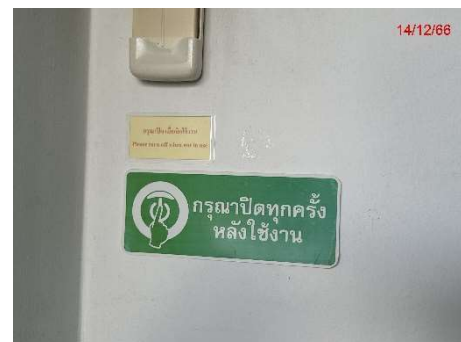
ภาพที่ 2.2-11 การประชาสัมพันธ์และรณรงค์การอนุรักษ์พลังงานและน้ำ

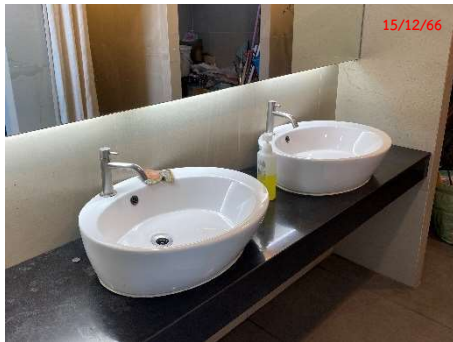
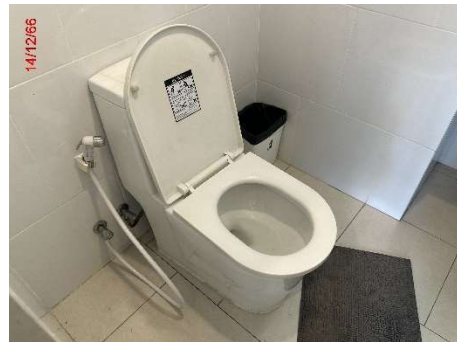
ภาพที่ 2.2-12 สุขภัณฑ์ประหยัน้ำ

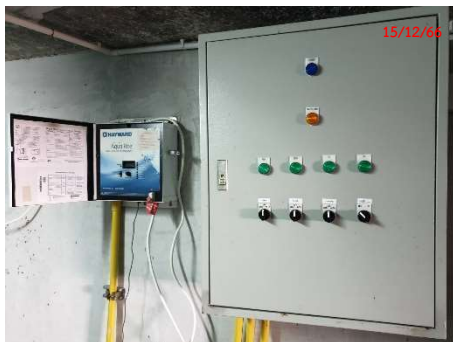
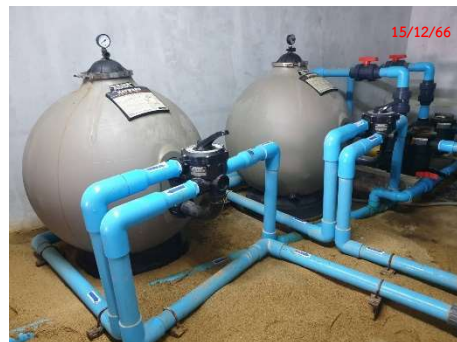
ภาพที่ 2.2-13 ระบบกรองของสรว่ายน้ำ

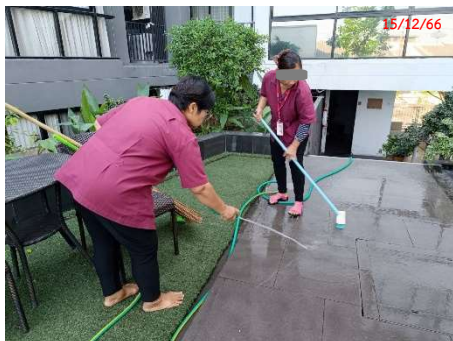
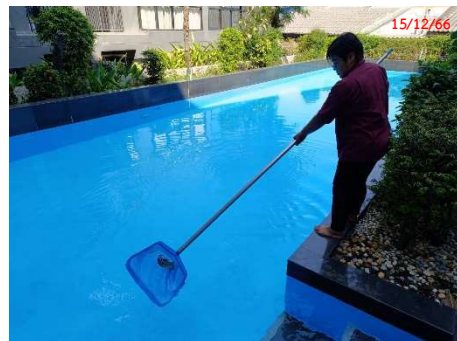
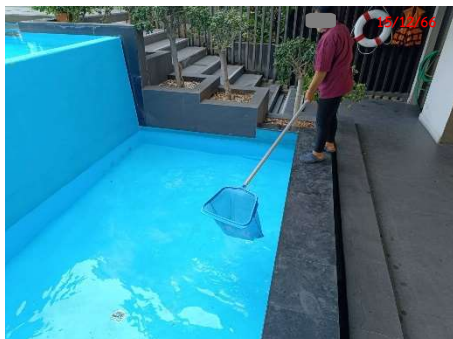
ภาพที่ 2.2-14 เจ้าหน้าที่ดูแลสรว่ายน้ำ

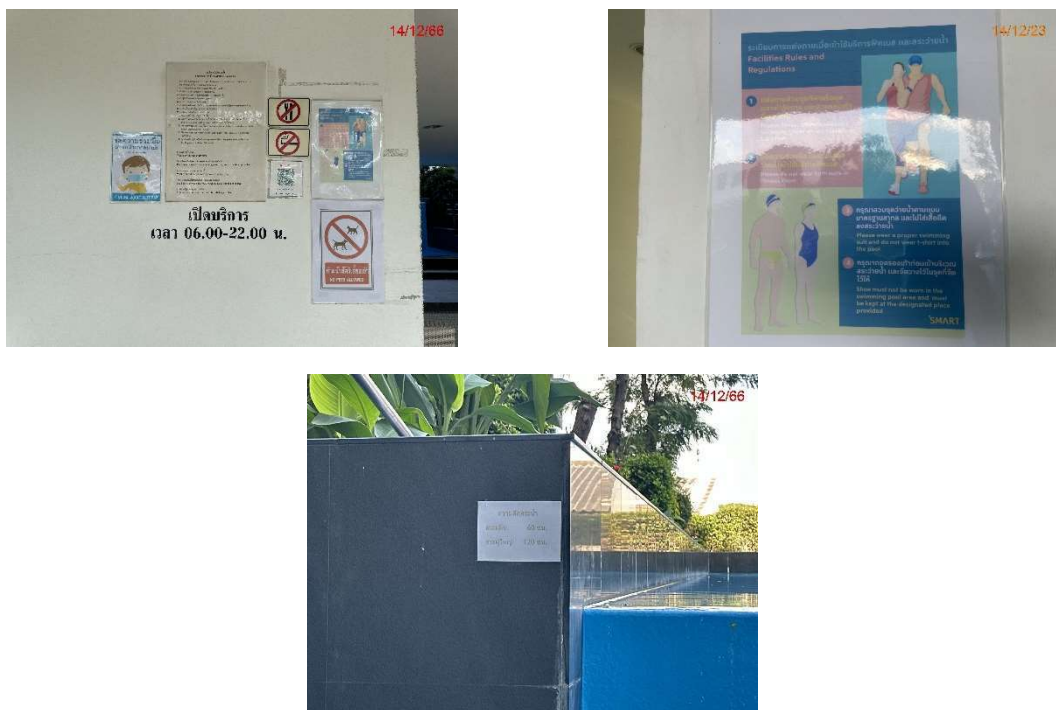
ภาพที่ 2.2-15 กฎข้อปฏิบัติสำหรับผู้ใช้สระว่ายน้ำและป้ายบอกระดับความลึกของสระว่ายน้ำ

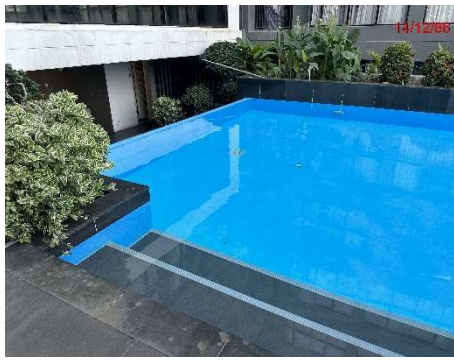
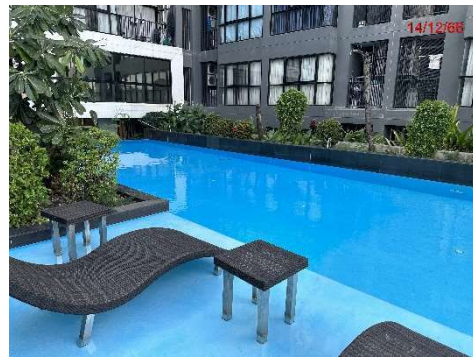
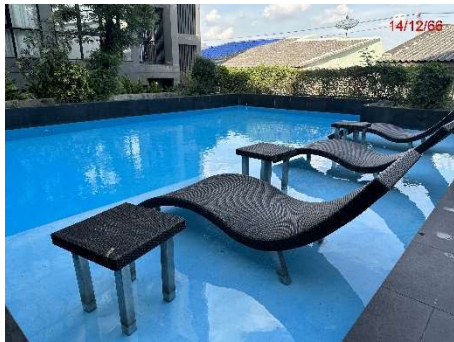
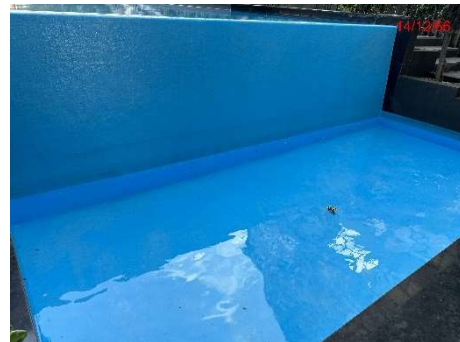
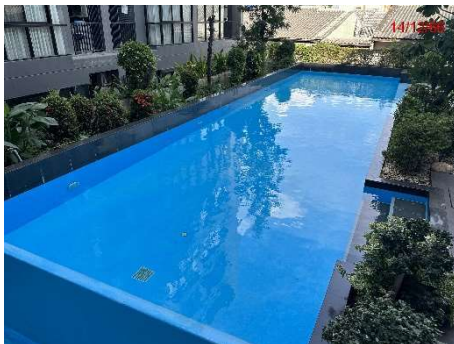
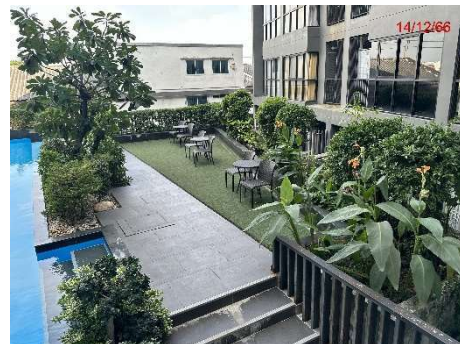
ภาพที่ 2.2-16 สระว่ายน้ำ

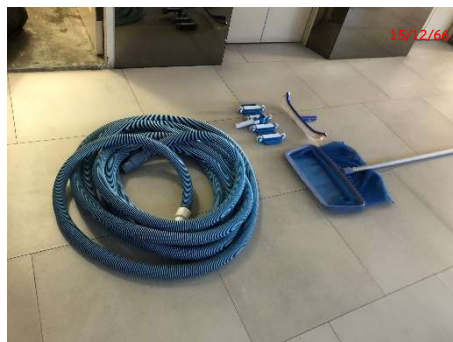
ภาพที่ 2.2-17 อุปกรณ์สำหรับทำความสะอาดสระว่ายน้ำ

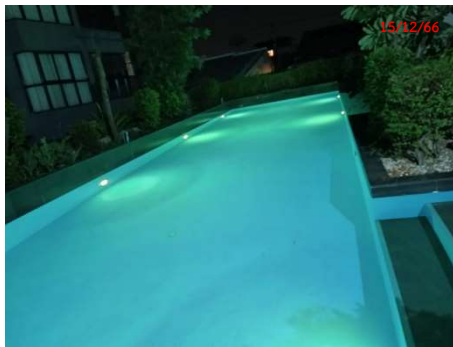
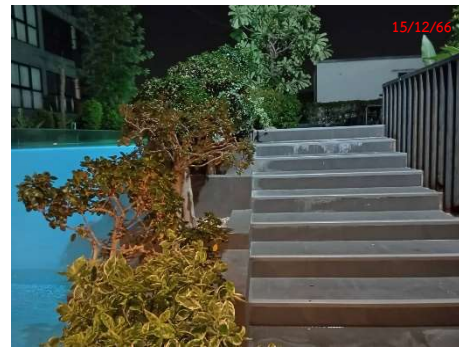
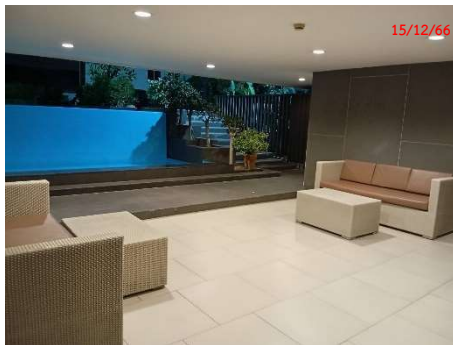
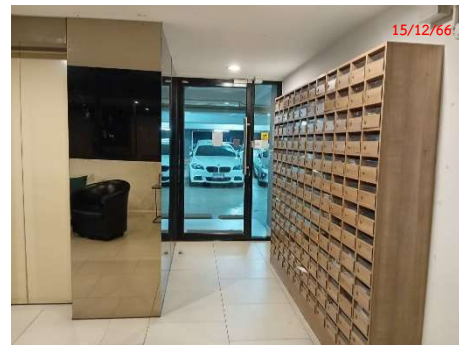
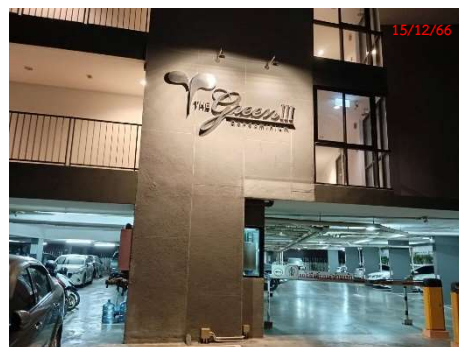
ภาพที่ 2.2-18 ไฟส่องสว่างเวลากลางคืน

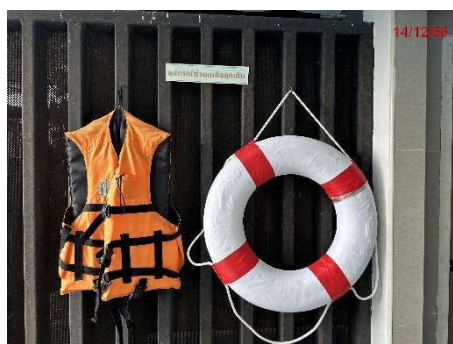
ภาพที่ 2.2-19 อุปกรณ์ประจำสระว่ายน้ำ

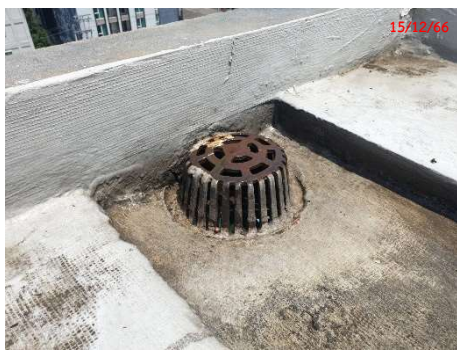
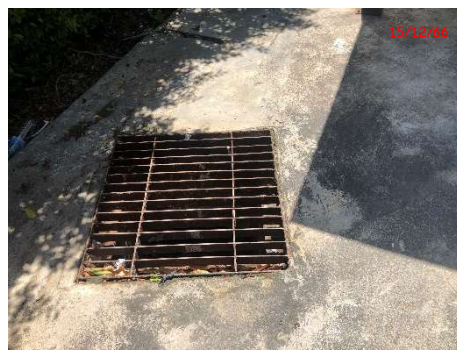
ภาพที่ 2.2-20 ท่อระบายน้ำ

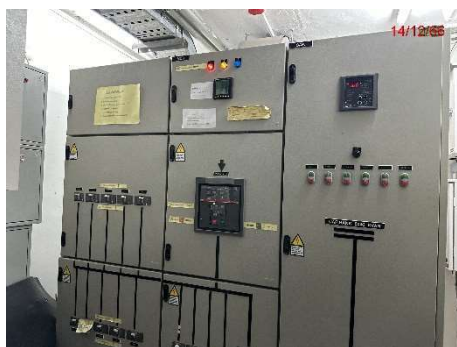
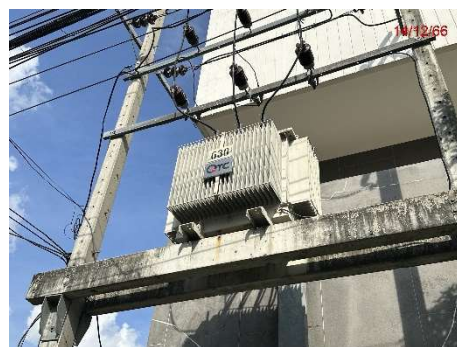
ภาพที่ 2.2-21 ห้องเครื่องไฟฟ้าและหม้อแปลงไฟฟ้าของโครงการ

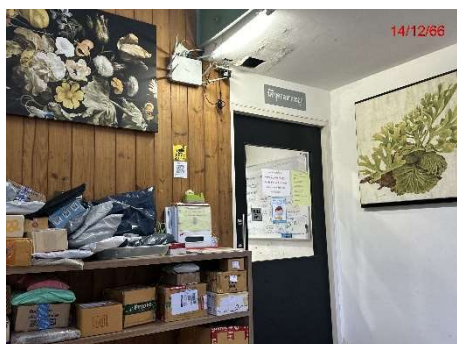
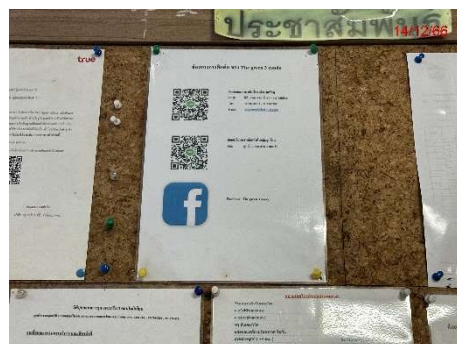
ภาพที่ 2.2-22 นิติอาคารชุดและกล่องรับเรื่องร้องเรียน

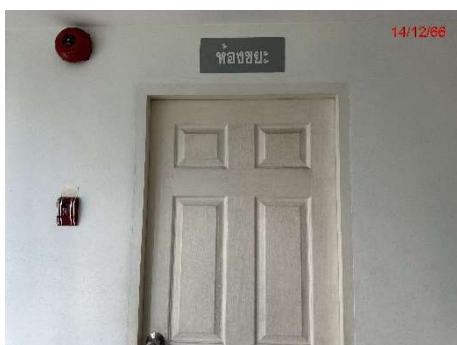
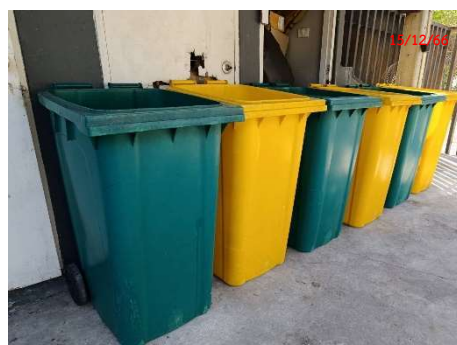
ภาพที่ 2.2-23 ห้องพักมูลฝอยประจำชั้นและพื้นที่พักขยะรวม

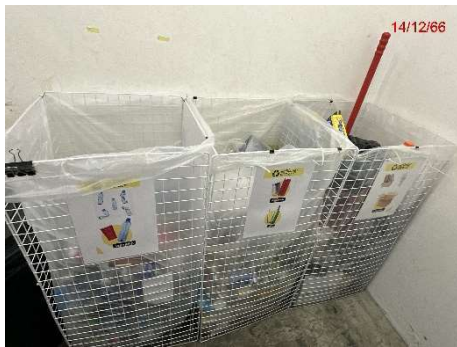
ภาพที่ 2.2-24 การรณรงค์แยกขยะมูลฝอย

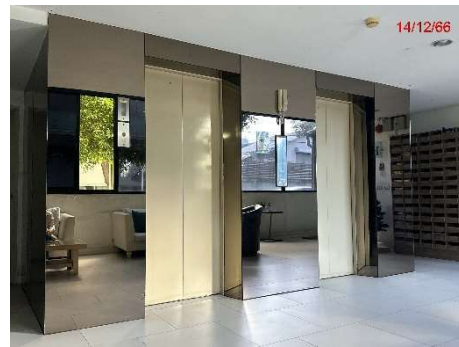
ภาพที่ 2.2-25 ลิฟต์
