รายงานผลการปฏิบัติตามมาตรการป้องกันและแก้ไขผลกระทบสิ่งแวดล้อม
และมาตรการติดตามตรวจสอบคุณภาพสิ่งแวดล้อม ในระยะดำเนินการ

โครงการ 39 คัสตูรี

ระหว่างเดือนกรกฎาคม-ธันวาคม พ.ศ. 2566

บริษัท โอกลา เทสติ้ง แอนด์ คอนซัลติง เซอร์วิส จำกัด

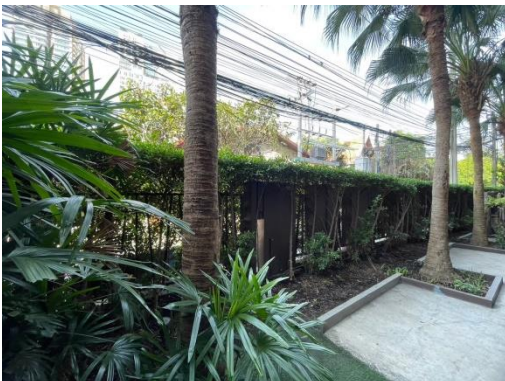
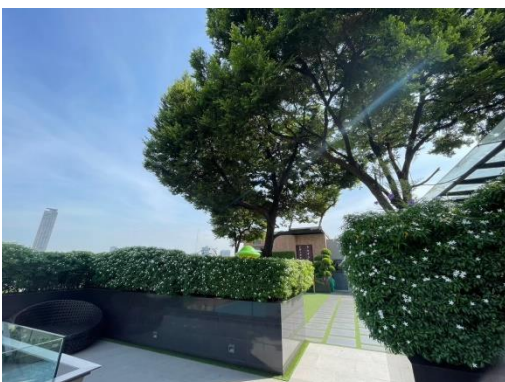
5) ความเป็นส่วนตัว - จัดให้มีพื้นที่สีเขียวบริเวณแนวรั้วโครงการ	โครงการจัดให้มีพื้นที่สีเขียว และเจ้าหน้าที่ดูแลคอยรักษาพื้นที่สีเขียวภายใน โครงการให้มีความสะอาด และเป็นระเบียบเรียบร้อยอยู่เสมอ	-	รูปที่ 2-1

รูปที่ 2-1 พื้นที่เขียวของโครงการ

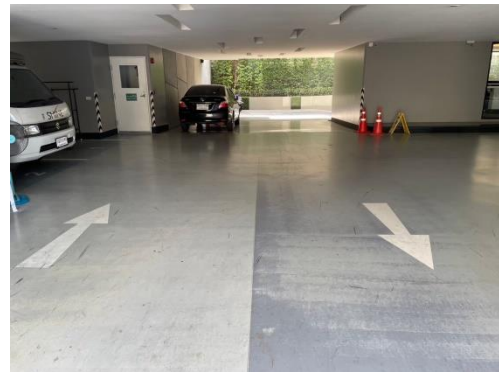
รูปที่ 2-2 ป้ายจำกัดความเร็ว และสัญลักษณ์จราจรภายในโครงการ

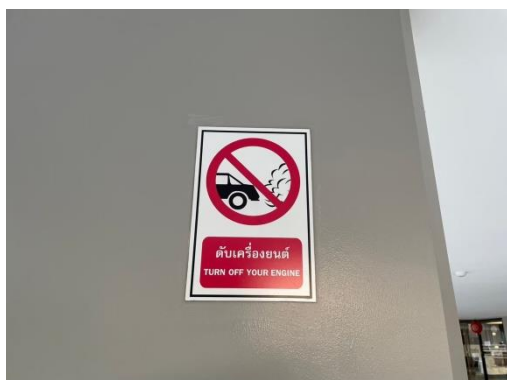
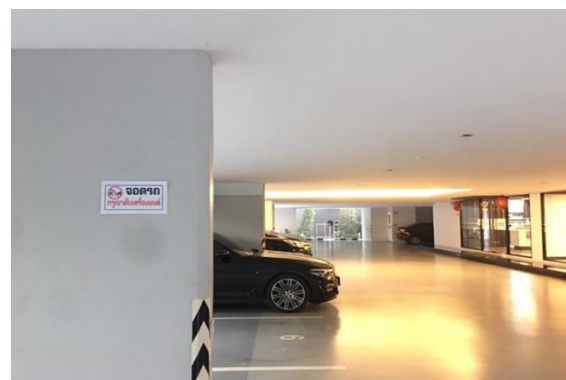
รูปที่ 2-4 ป้ายห้ามติดเครื่องยนต์ทิ้งไว้

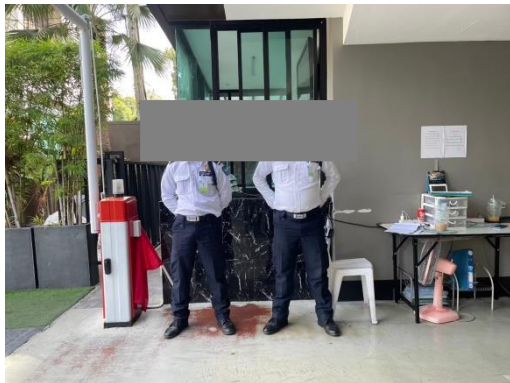
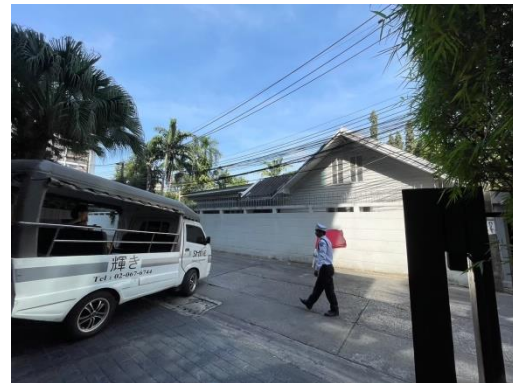
รูปที่ 2-5 เจ้าหน้าที่รักษาความปลอดภัยของโครงการ

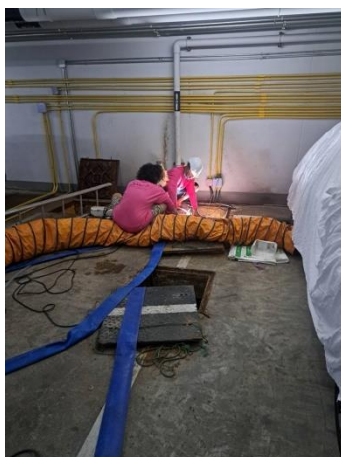
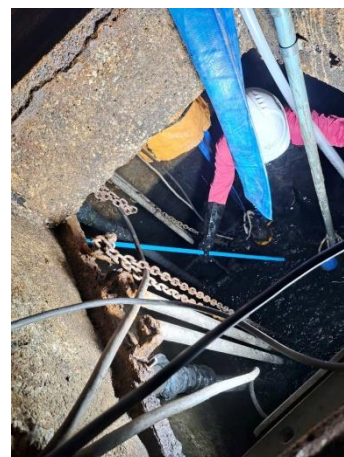
รูปที่ 2-7 สุ่มตะกอนส่วนเกินจากระบบบำบัดน้ำเสียไปกำจัด

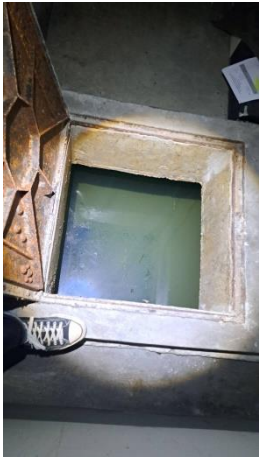
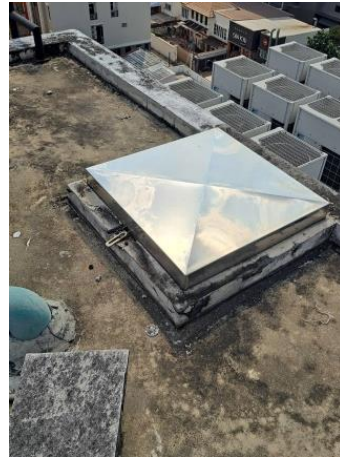
รูปที่ 2-8 ถังเก็บน้ำใต้ดิน และถังเก็บน้ำชั้นดาดฟ้า

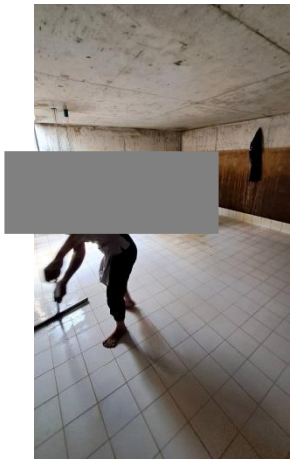
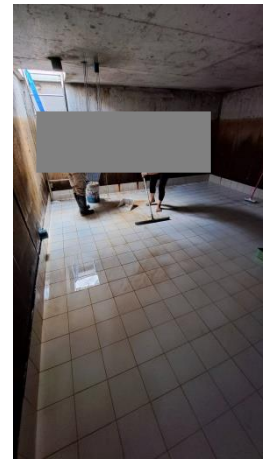
รูปที่ 2-9 ล้างถังเก็บน้ำของโครงการ

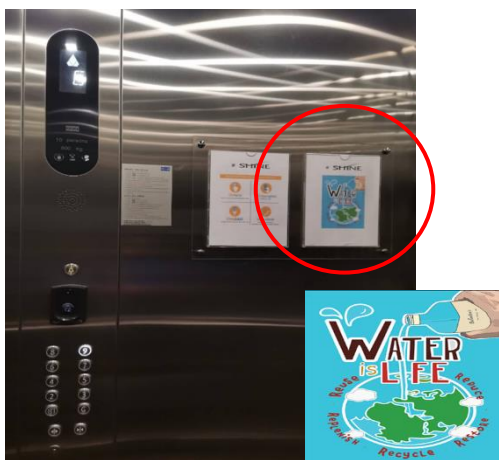
รูปที่ 2-10 สื่อบริหารจัดการน้ำอย่างประหยัด

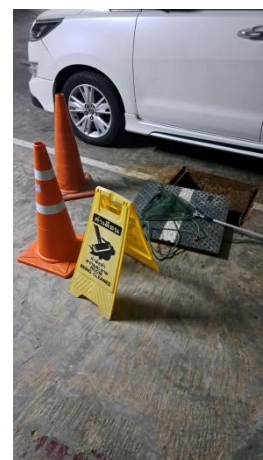
รูปที่ 2-11 กั้นบริเวณพื้นที่ที่บำรุงรักษาระบบบำบัดน้ำเสีย

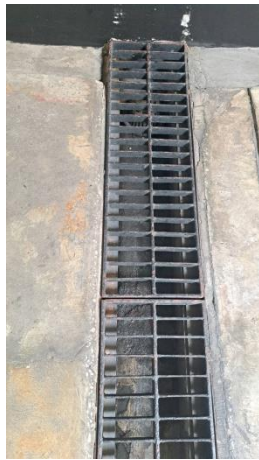
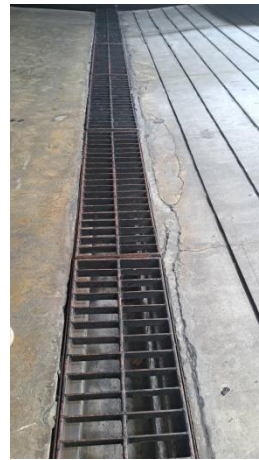
รูปที่ 2-12 ท่อระบายน้ำของโครงการ

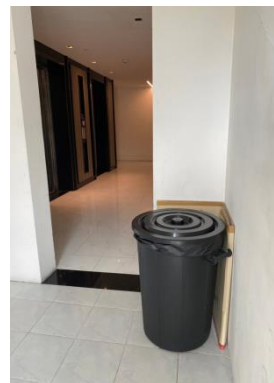
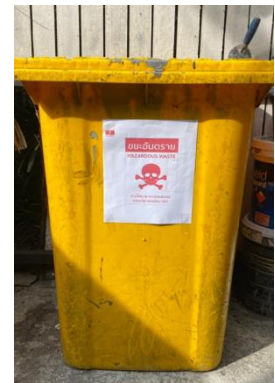
รูปที่ 2-14 ถังมูลฝอยอันตราย

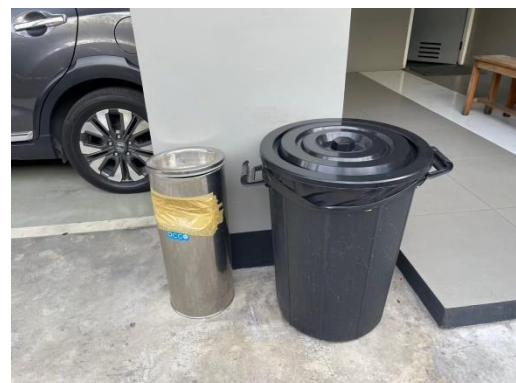
รูปที่ 2-15 ห้องพักขยะประจำชั้นพักอาศัย และถังรองรับมูลฝอยภายในโครงการ

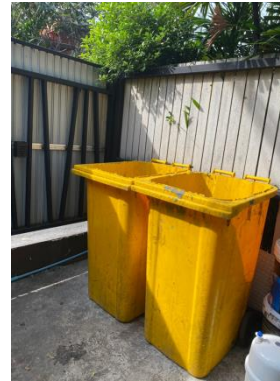
รูปที่ 2-16 ห้องพักมูลฝอยรวม

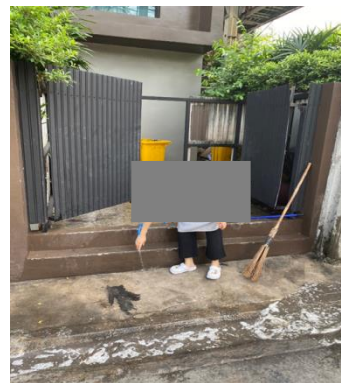
รูปที่ 2-17 พนักงานทำความสะอาดถังขยะรองรับมูลฝอย และห้องพักมูลฝอย

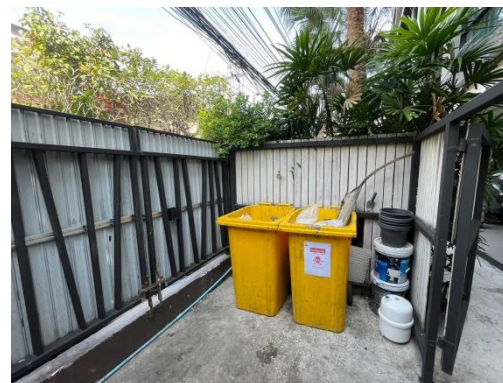
รูปที่ 2-19 ห้องพักมูลฝอยปิดประตูมิดชิด

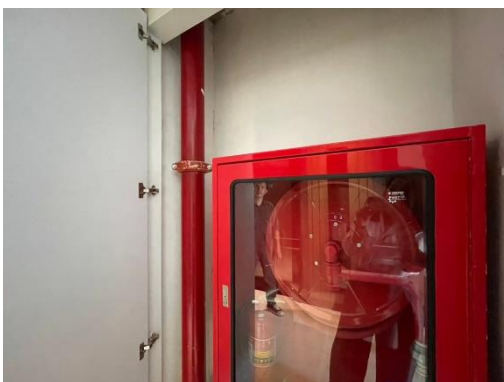
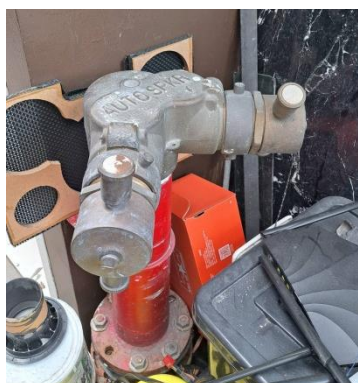
รูปที่ 2-21 (ต่อ) ระบบป้องกันและเตือนอัคคีภัย

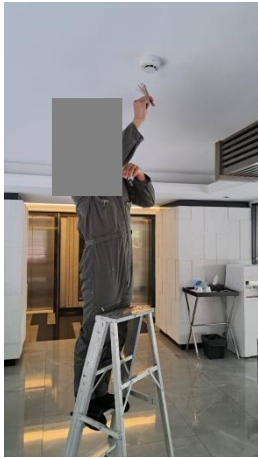
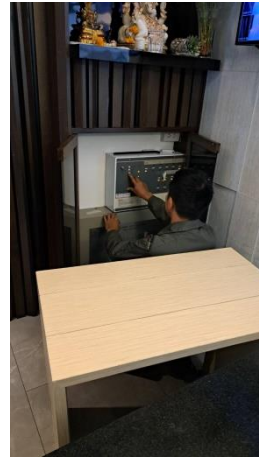
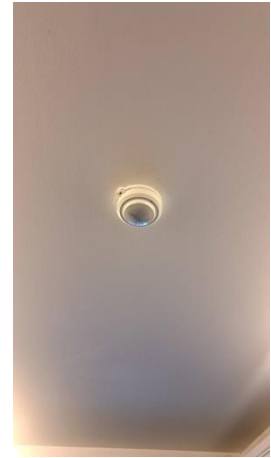
รูปที่ 2-22 ตรวจสอบระบบป้องกันและอัคคีภัย

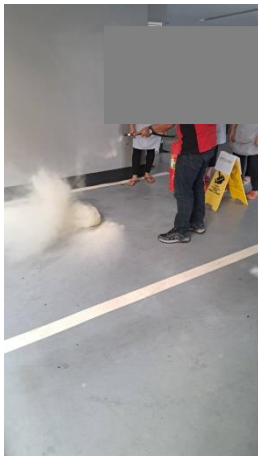
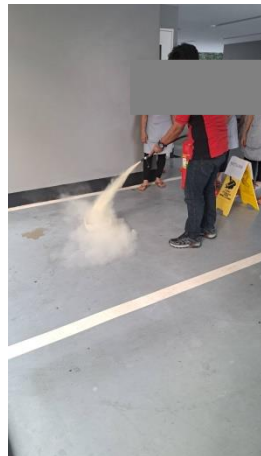
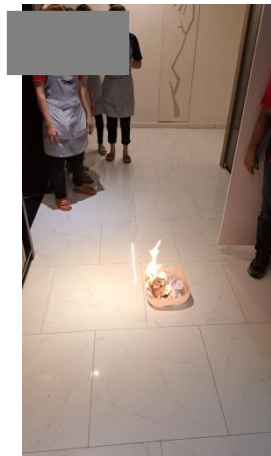
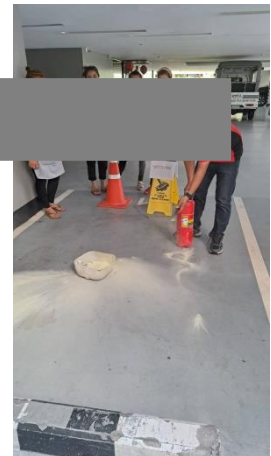
รูปที่ 2-23 ฝึกซ้อมการอพยพหนีไฟ ประจำปี พ.ศ. 2566

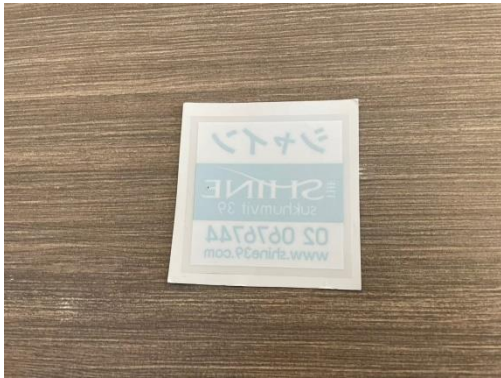
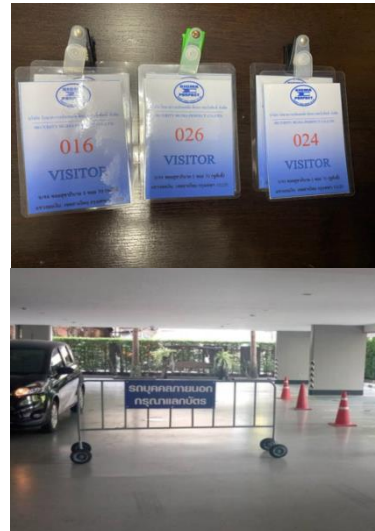
รูปที่ 2-25 สติกเกอร์ และบัตรผ่านอนุญาตเข้า-ออก

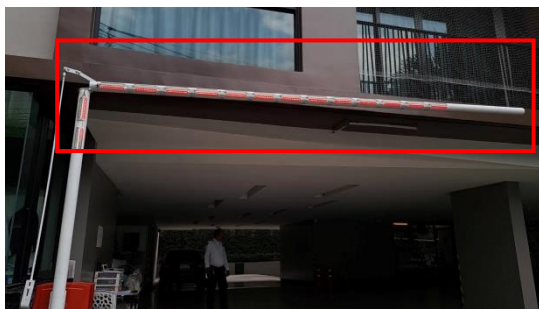
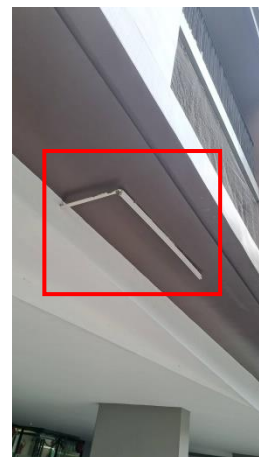
รูปที่ 2-26 ไฟฟ้าส่องสว่างบริเวณช่องทางเข้า-ออกโครงการ

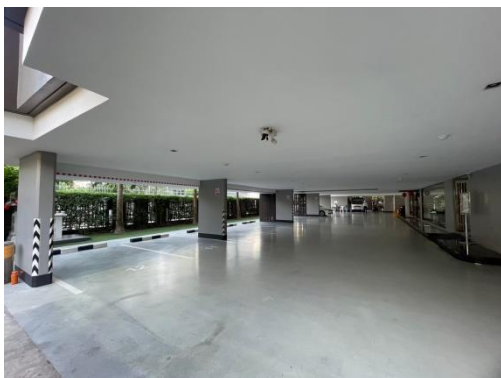
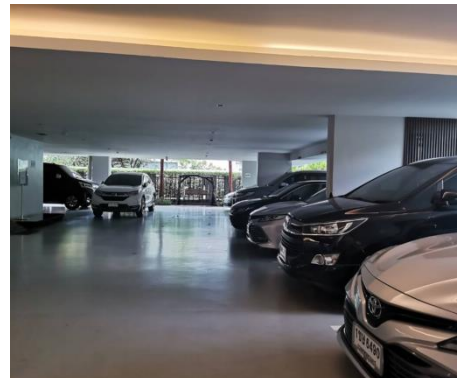
รูปที่ 2-27 พื้นที่จอดรถของโครงการ

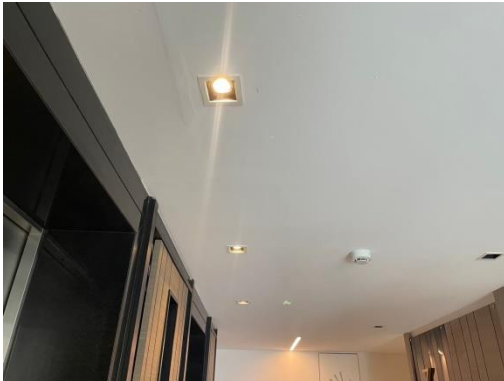
รูปที่ 2-28 หลอดไฟแบบประหยัดพลังงาน

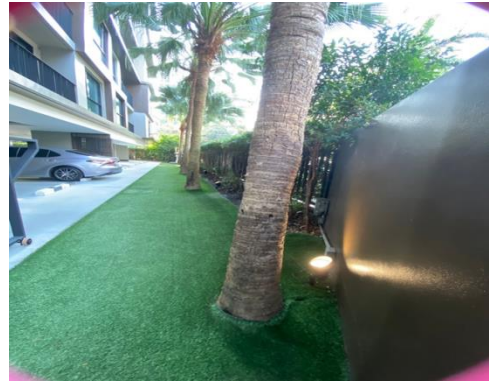
รูปที่ 2-29 ระบบไฟฟ้าส่องสว่างบริเวณพื้นที่สีเขียว

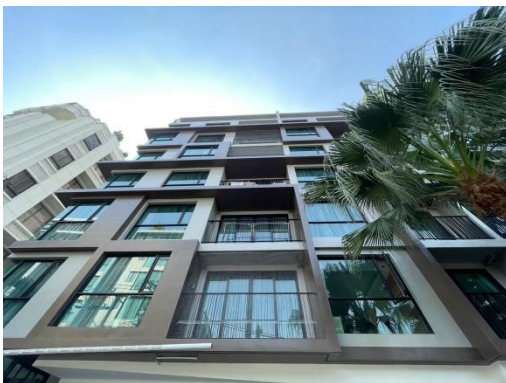
รูปที่ 2-30 กระจกห้องพักแบบสะท้อนแสงน้อย

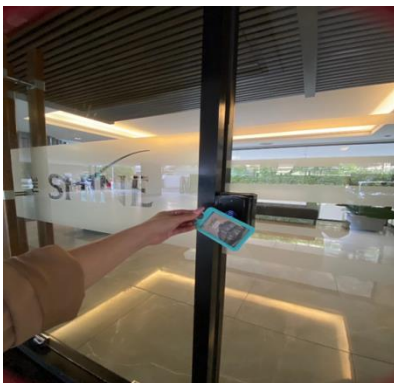
รูปที่ 2-32 ระบบ Key Card บริเวณชั้นขึ้นขึ้นพักอาศัย

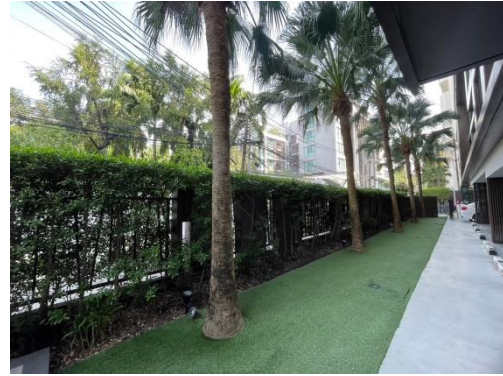
รูปที่ 2-35 รั้วล้อมรอบโครงการ

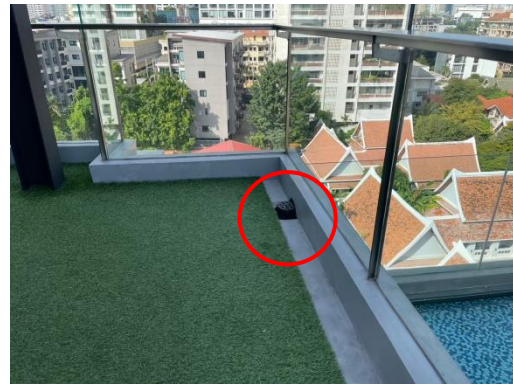
รูปที่ 2-37 ตะแกรงครอบระบายน้ำทิ้ง

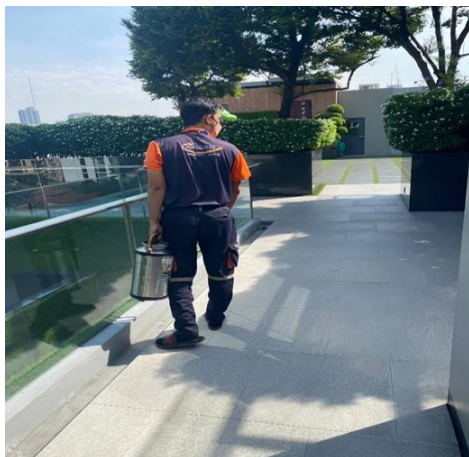
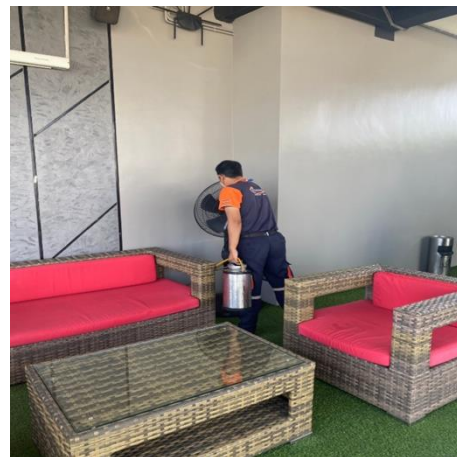
รูปที่ 2-38 กำจัดแหล่งเพาะพันธุ์สัตว์พาหะนำโรค

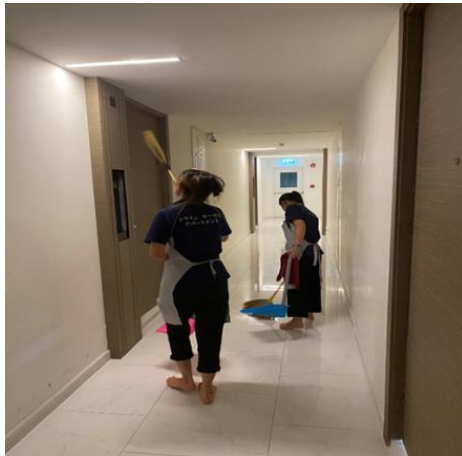
รูปที่ 2-39 ทำความสะอาดพื้นที่ส่วนกลางของโครงการ

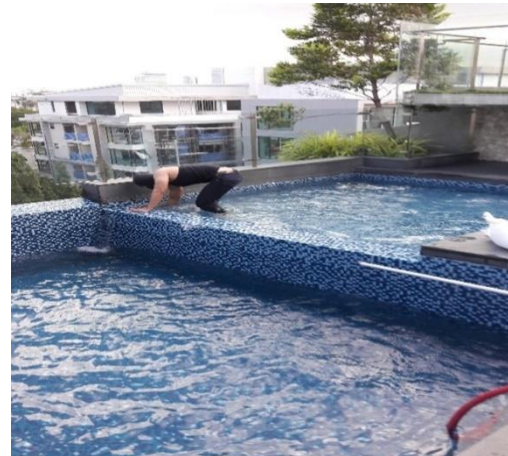
รูปที่ 2-40 ทำความสะอาดสระว่ายน้ำ

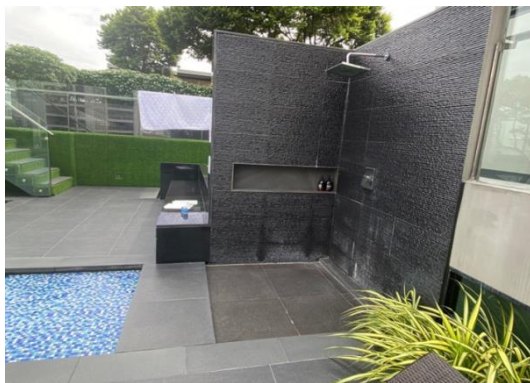
รูปที่ 2-41 พื้นที่ล้างตัวก่อนลงสระว่ายน้ำ

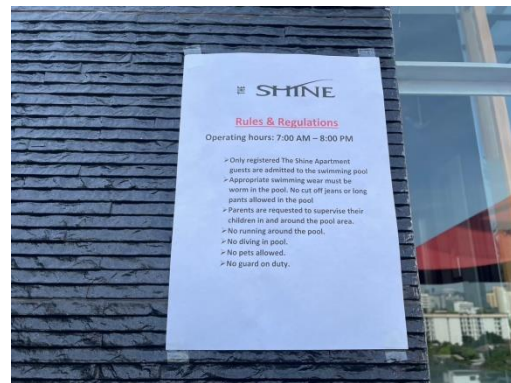
รูปที่ 2-42 ป้ายข้อกำหนดการใช้สระว่ายน้ำ

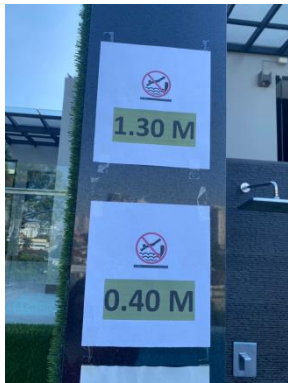
รูปที่ 2-45 ป้ายบอกระดับความลึกของสระว่ายน้ำ

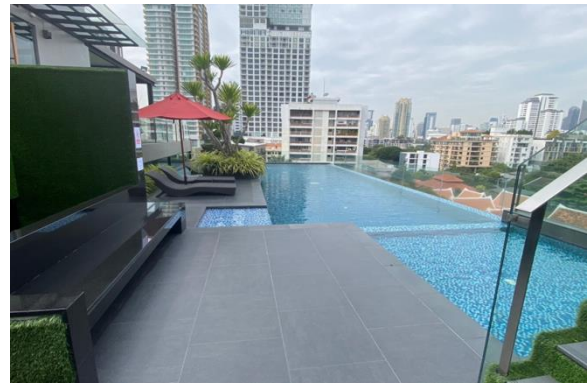
รูปที่ 2-46 พื้นทางเดินรอบสระว่ายน้ำ

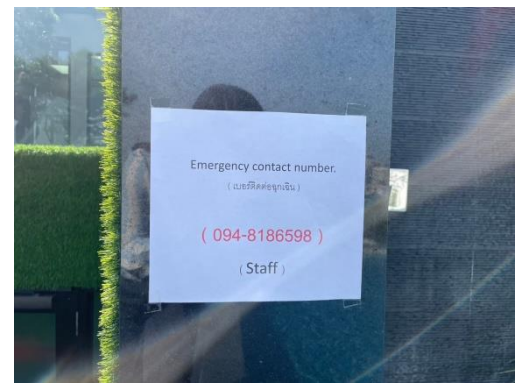
รูปที่ 2-49 เบอร์โทรติดต่อเจ้าหน้าที่กรณีเกิดเหตุฉุกเฉิน
บริเวณสระว่ายน้ำ

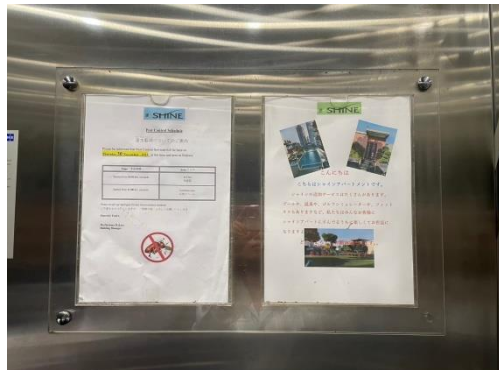
รูปที่ 2-52 บอร์ดประชาสัมพันธ์ภายในโครงการ

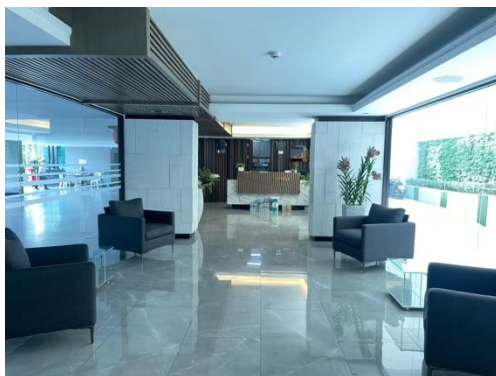
รูปที่ 2-53 พื้นที่ส่วนกลางของโครงการ

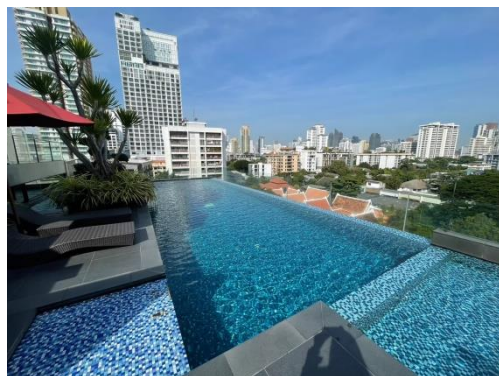
รูปที่ 2-54 สระว่ายน้ำของโครงการ
