รายงานผลการปฏิบัติตามมาตรการป้องกันและแก้ไขผลกระทบสิ่งแวดล้อม  
และมาตรการติดตามตรวจสอบคุณภาพสิ่งแวดล้อม (ระยะดำเนินการ)  
โครงการ เคฟ ทาวน์ ชิฟท์  
ครั้งที่ 2/2566 (กรกฎาคม – ธันวาคม 2566)

รายงานผลการปฏิบัติตามมาตรการป้องกันและแก้ไขผลกระทบสิ่งแวดล้อม  
และมาตรการติดตามและตรวจสอบผลกระทบสิ่งแวดล้อม  
โครงการ เคพี ทาวน์ ชิฟท์ ของบริษัท เอทเทค คิว จำกัด

- ชื่อโครงการ โครงการ เคฟ ทาวน์ ชิฟท์
  - สถานที่ตั้ง เลขที่ 82 ถนนพหลโยธิน ตำบลคลองหนึ่ง อำเภอคลองหลวง จังหวัดปทุมธานี
  - ชื่อเจ้าของโครงการ บริษัท เอสเตท คิว จำกัด
- สถานที่ติดต่อ เลขที่ 82 ถนนพหลโยธิน ตำบลคลองหนึ่ง อำเภอคลองหลวง จังหวัดปทุมธานี  
โทร. 082 082 8314 E-mail: kaveshift@gmail.com
- จัดทำโดย บริษัท อีโค คอนซัลแทนท์ จำกัด
  - โครงการได้รับความเห็นชอบในรายงานการประเมินผลกระทบสิ่งแวดล้อม เมื่อตามหนังสือเลขที่ ทส 1010.5/15366 ลงวันที่ 1 พฤศจิกายน 2562
  - โครงการได้นำเสนอรายงานผลการปฏิบัติตามมาตรการฯ ครั้งสุดท้ายเมื่อรอบการส่งรายงานผลการปฏิบัติตามมาตรการฯ ฉบับเดือนมกราคม - มิถุนายน พ.ศ. 2566
- รายละเอียดโครงการ แสดงรายละเอียดโครงการในบทที่ 1

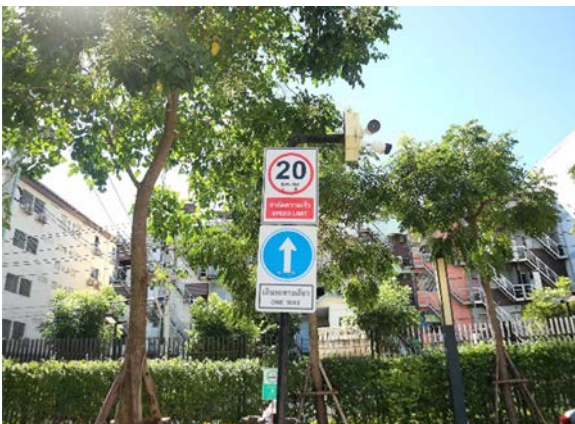
รูปที่ 2-3 ป้ายจำกัดความเร็ว และป้ายสัญลักษณ์จราจร

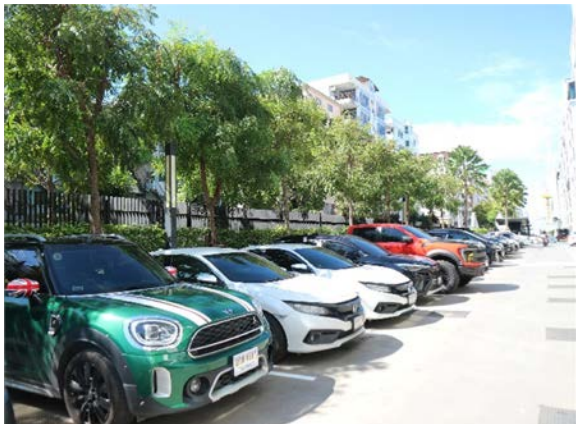
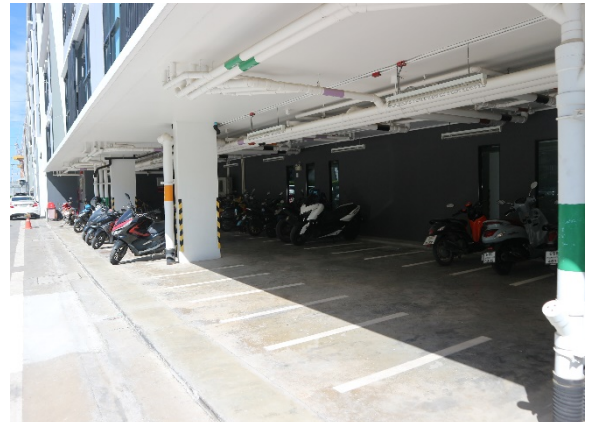
รูปที่ 2-6 ที่จอดรถเปิดโล่ง

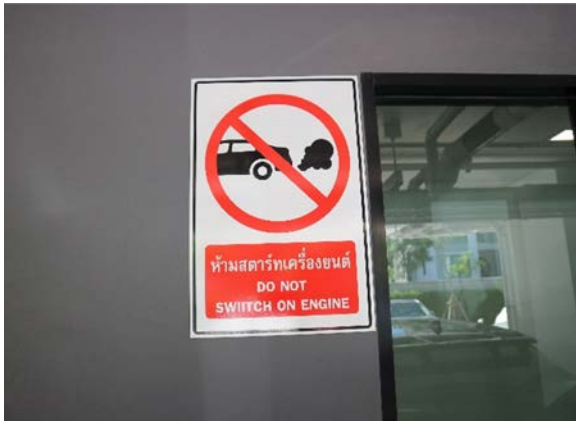
รูปที่ 2-7 ป้ายห้ามติดเครื่องยนต์ทิ้งไว้ในบริเวณ  
พื้นที่จอดรถ

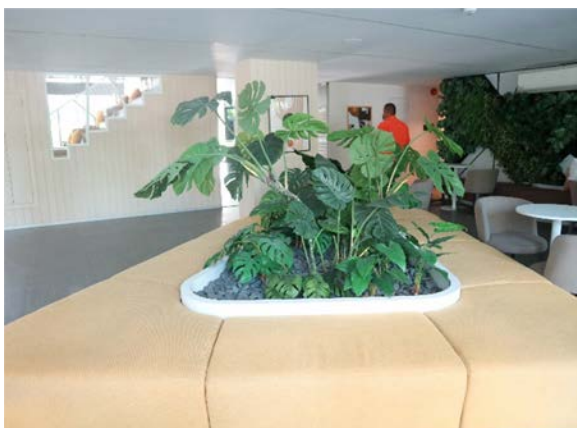
รูปที่ 2-9 พืชพันธุ์ไม้หอมบริเวณส่วนกลางของโครงการ

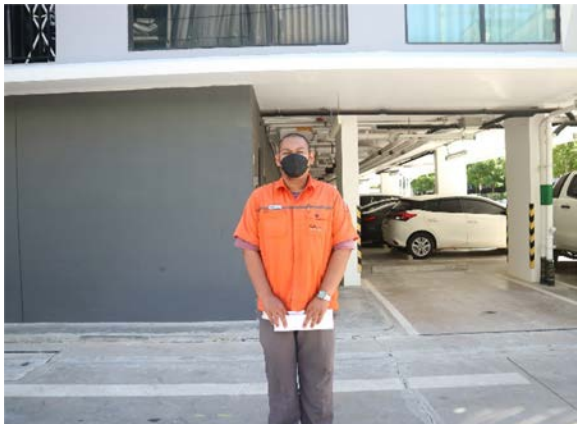
รูปที่ 2-11 ช่างประจำโครงการ และเจ้าหน้าที่ดูแล  
ระบบบำบัดน้ำเสีย

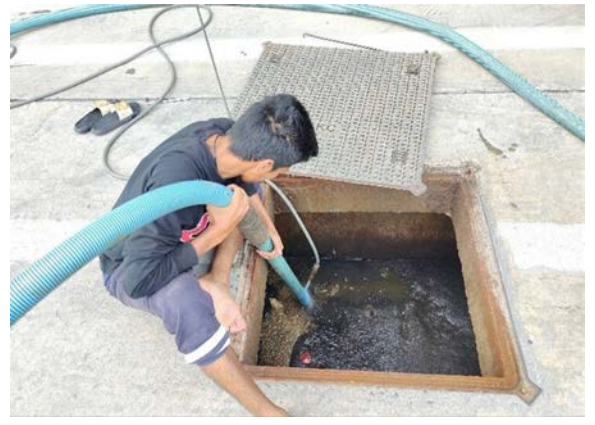
รูปที่ 2-12 รถสูบล้างปฏิภูล

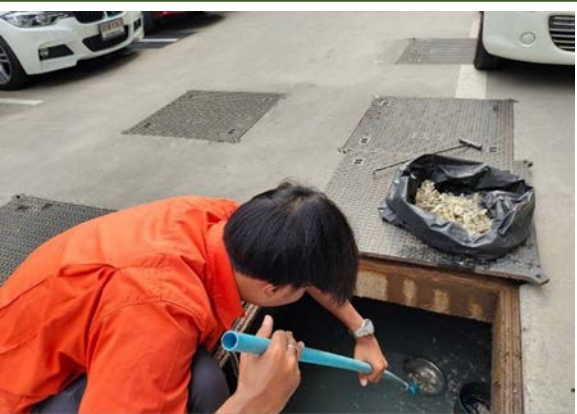
รูปที่ 2-13 การดักไขมัน

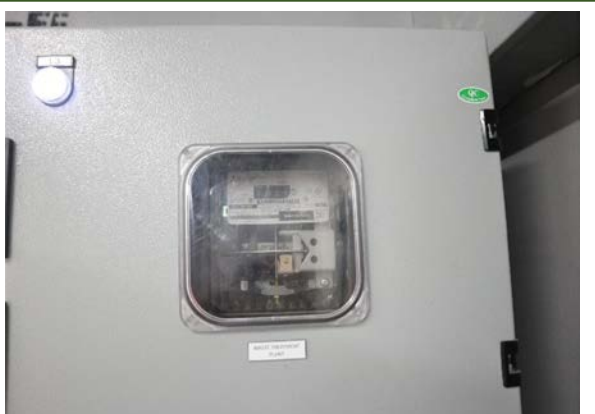
รูปที่ 2-14 มิเตอร์ไฟฟ้าสำหรับบำบัดน้ำเสีย

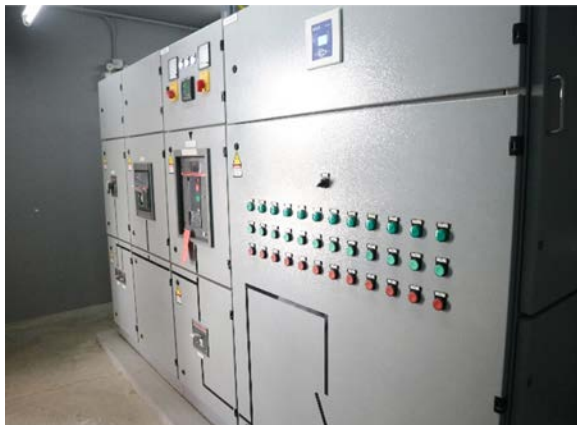
รูปที่ 2-15 ตู้ควบคุมไฟฟ้า

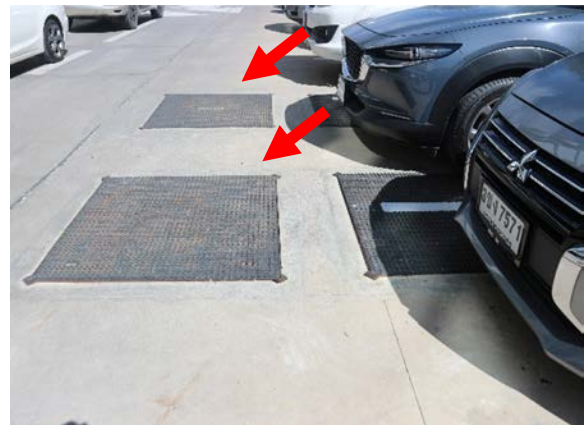
รูปที่ 2-16 บ่อป๋ม

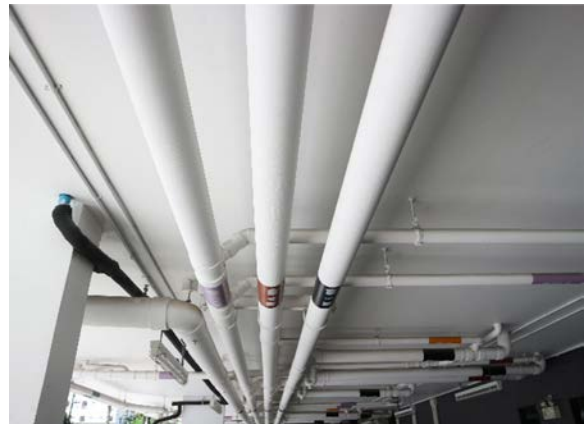
รูปที่ 2-18 ท่อน้ำทิ้ง และท่อน้ำประปาแยกสี

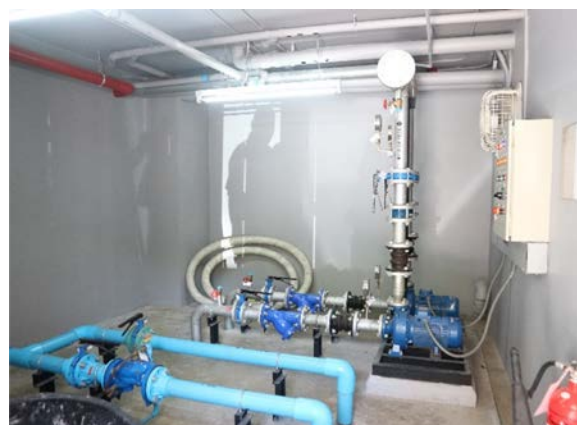
รูปที่ 2-19 ถังสำรองน้ำใต้ดิน และถังสำรองน้ำาดฟ้า

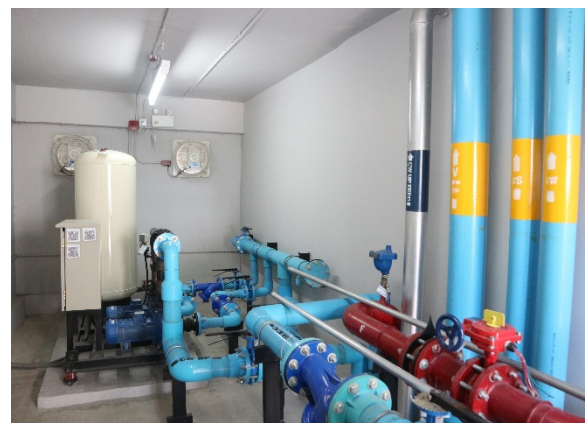
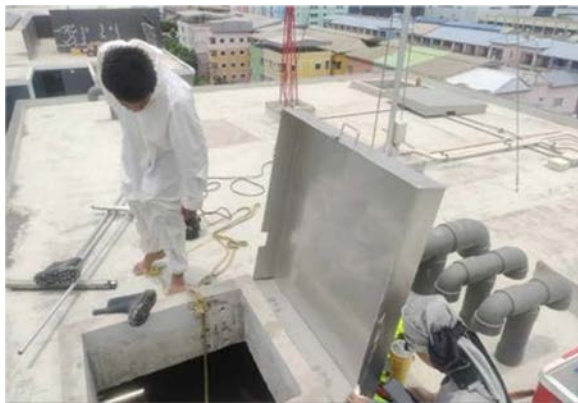
รูปที่ 2-20 การล้างถังสำรองน้ำใช้

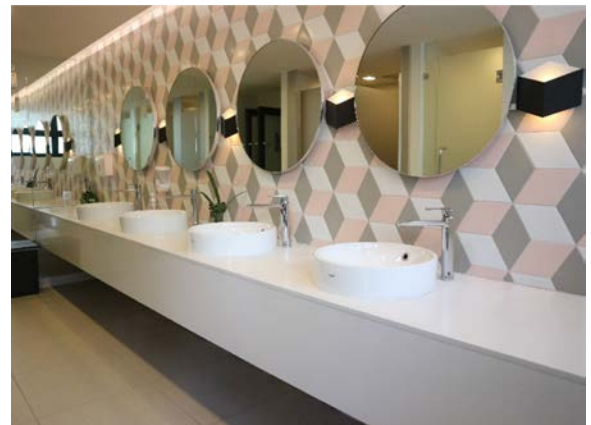
รูปที่ 2-21 สุขภัณฑ์ประหยัดน้ำ

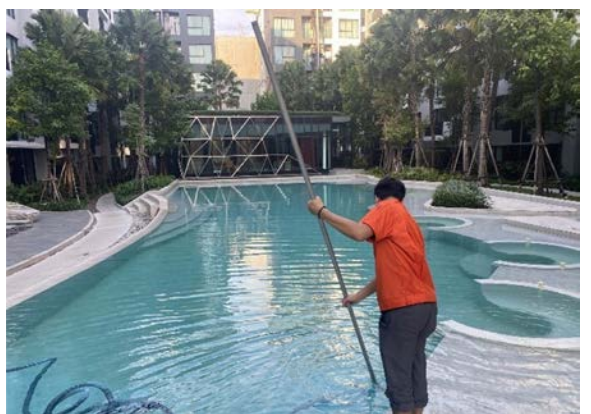
รูปที่ 2-25 เจ้าหน้าที่ทำความสะอาดสระว่ายน้ำ

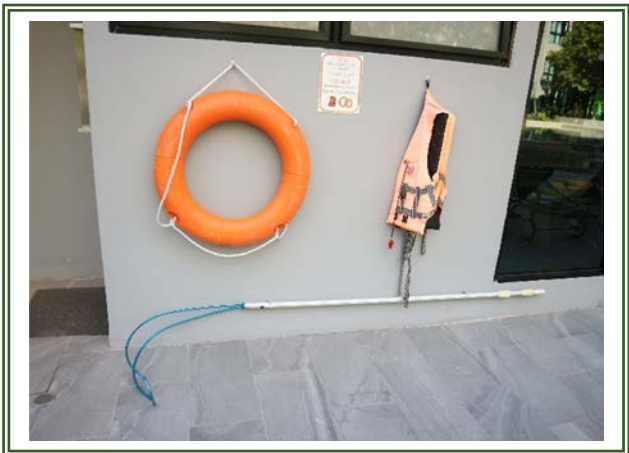
รูปที่ 2-30 อุปกรณ์ช่วยชีวิตบริเวณสระว่ายน้ำ

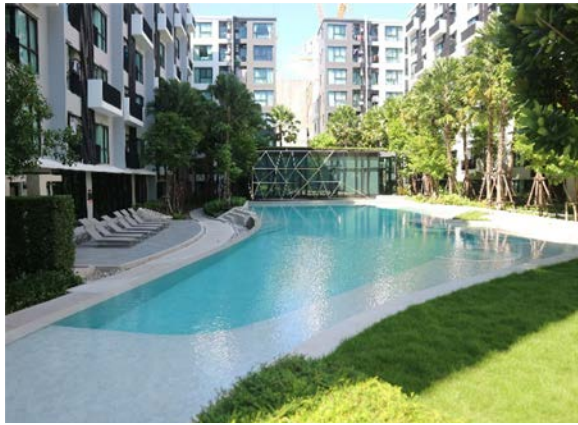
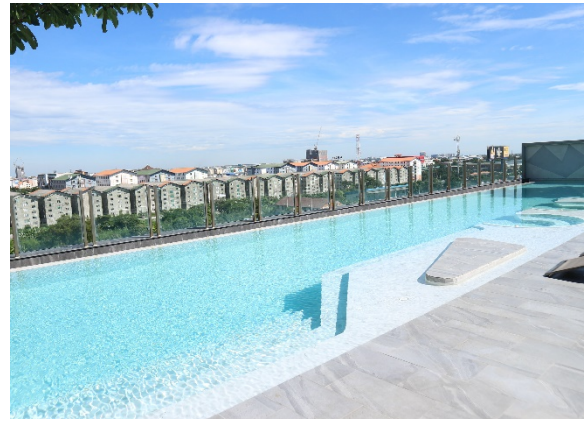
รูปที่ 2-31 สระว่ายน้ำโครงสร้างคอนกรีต

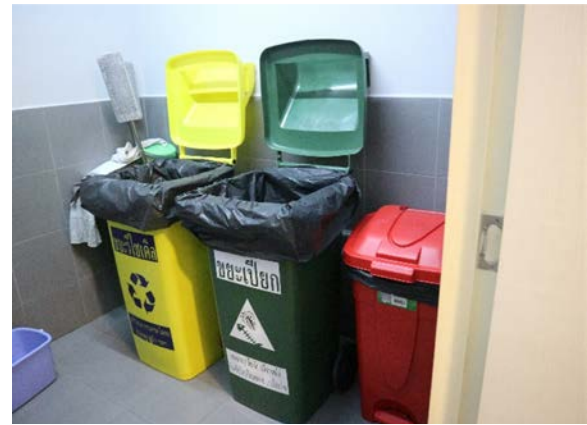
รูปที่ 2-33 ห้องพักรมูลฝอยประจำชั้น
