นิติบุคคลอาคารชุดไอวี ทองหล่อ

รายงานผลการปฏิบัติตามมาตรการป้องกันและแก้ไขผลกระทบสิ่งแวดล้อม
และมาตรการติดตามตรวจสอบคุณภาพสิ่งแวดล้อม (ระยะดำเนินการ)
โครงการไอวี ทองหล่อ

ฉบับที่ 2/2566 ระหว่างเดือนกรกฎาคม-ธันวาคม พ.ศ. 2566

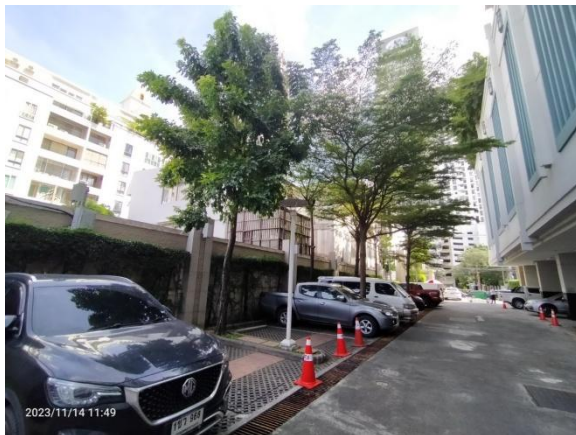
รูปที่ 2-13 ช่องว่างภายใน-ภายนอก อาคารจอดรถ ไม่มีสิ่งกีดขวาง

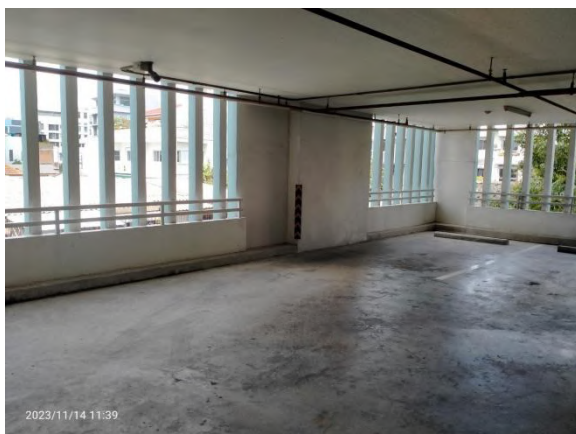
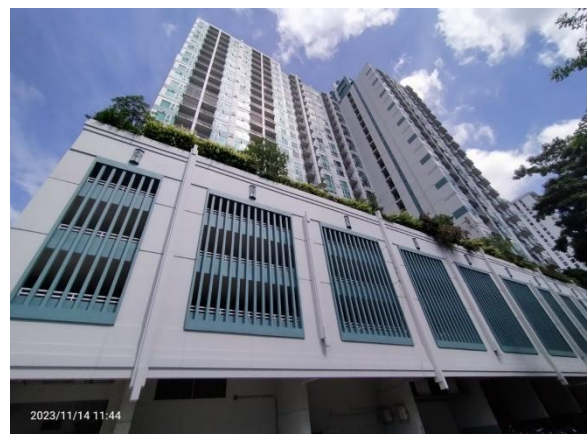
รูปที่ 2-14 มีการออกแบบให้ชั้นลานจอดรถมีช่องที่สามารถระบายอากาศได้สะดวก

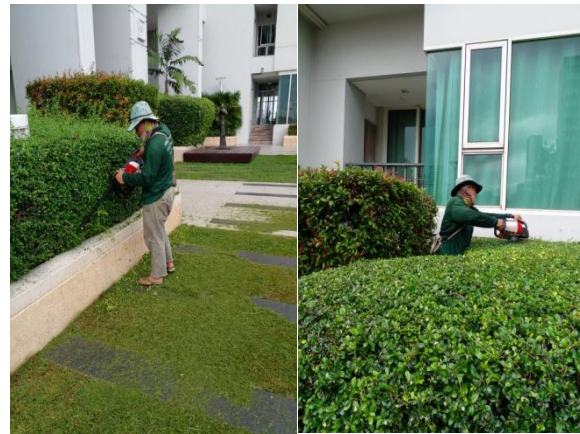
รูปที่ 2-16 เจ้าหน้าที่ดูแลพื้นที่สีเขียวของโครงการ

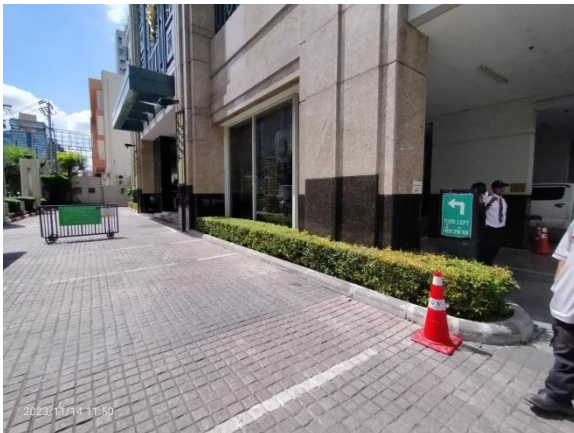
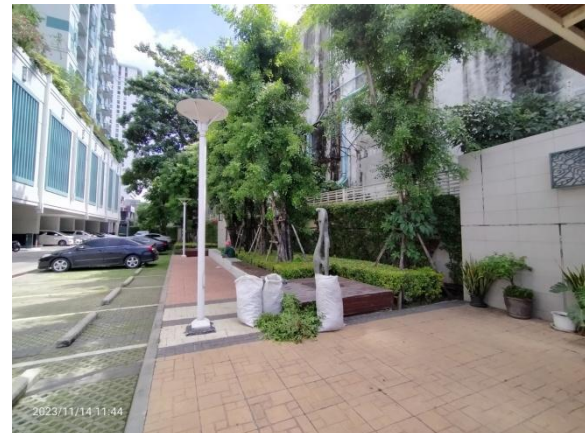
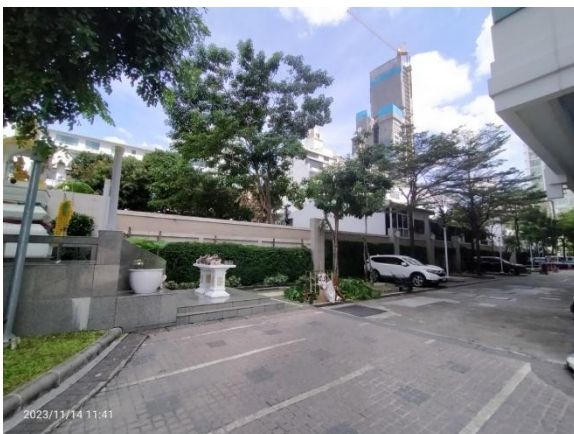
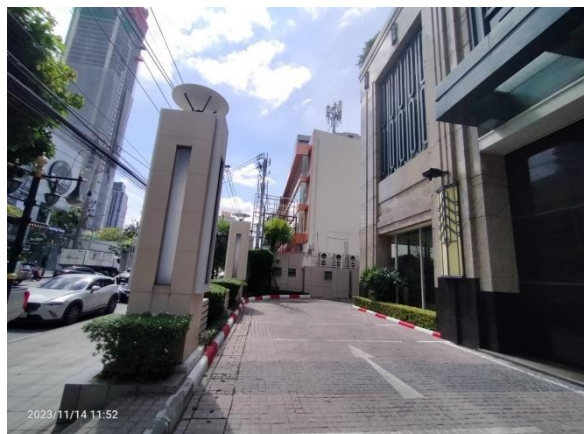
รูปที่ 2-17 พื้นที่สีเขียวของโครงการ

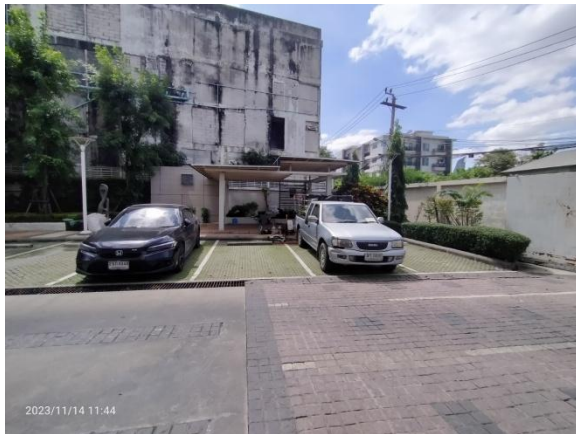
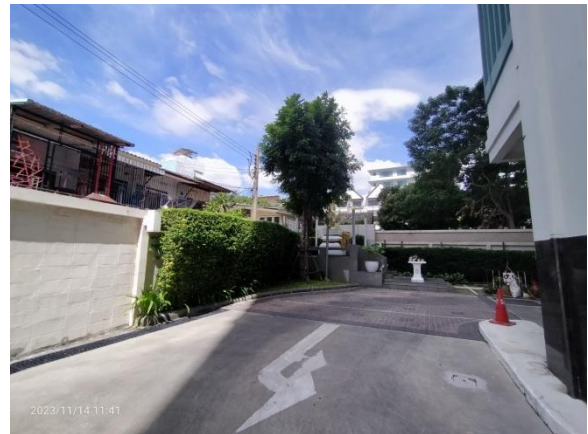
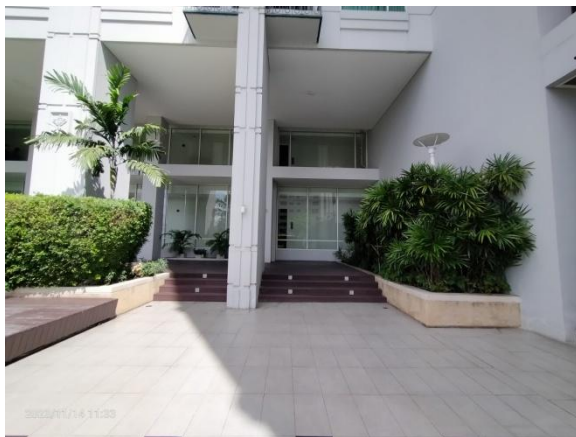
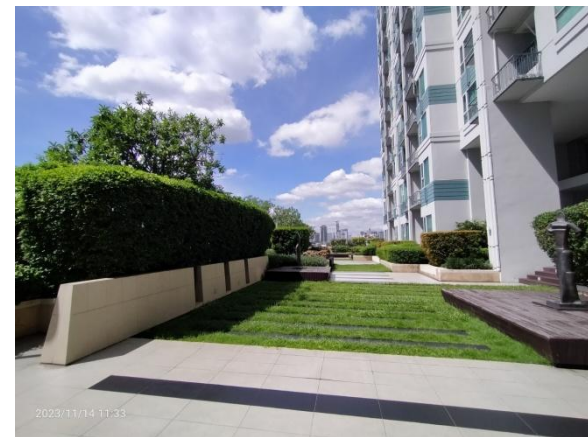
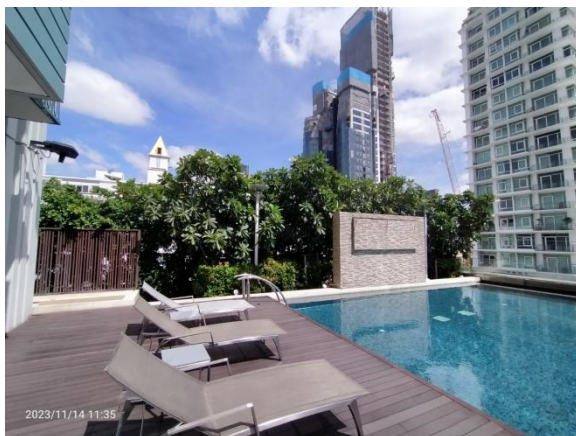
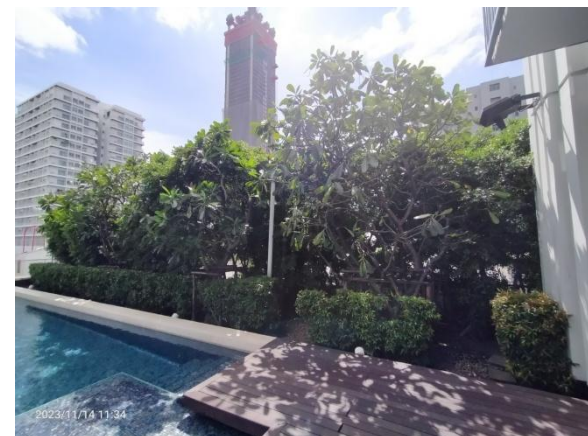
รูปที่ 2-18 พื้นที่สีเขียวของโครงการ (ต่อ)

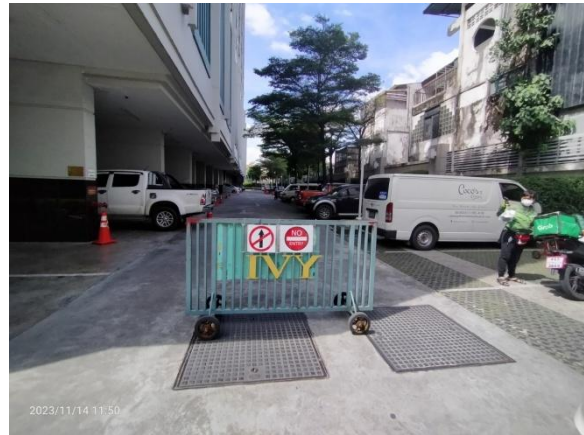
รูปที่ 2-24 บ่อหน่วงน้ำของโครงการ

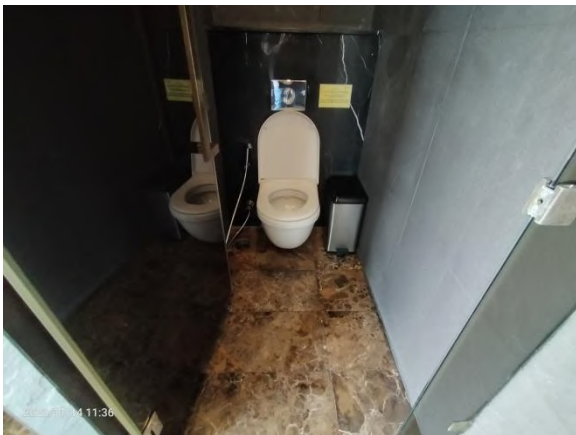
รูปที่ 2-25 การเลือกใช้สุขภัณฑ์ประหยัดน้ำ

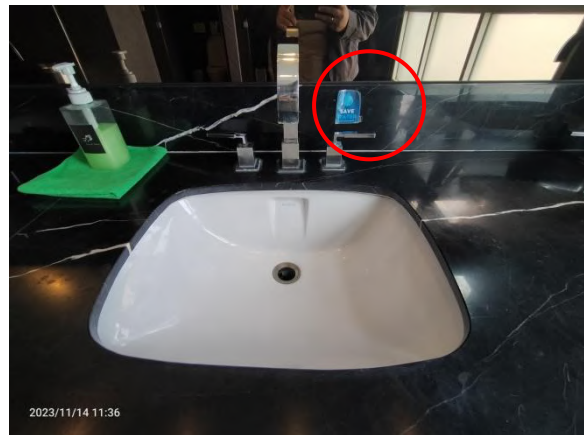
รูปที่ 2-26 การรณรงค์การใช้น้ำ

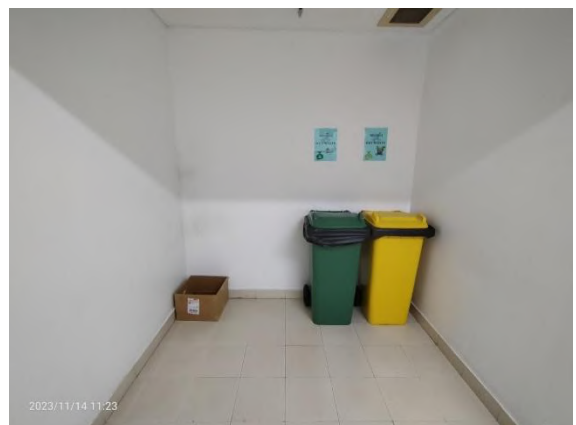
รูปที่ 2-27 ห้องพักมูลฝอยประจำชั้นพักอาศัย

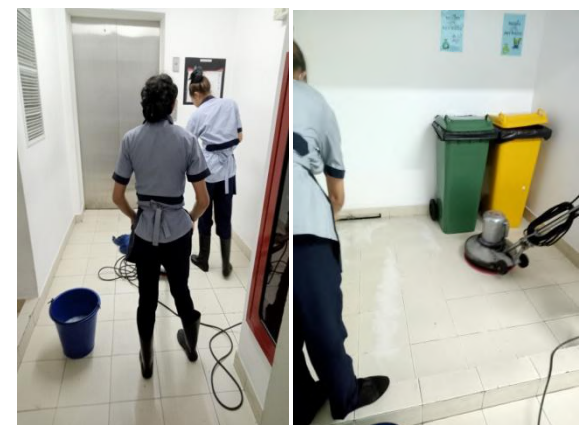
รูปที่ 2-28 ทำความสะอาดในห้องขยะมูลฝอยประจำ
ชั้นพักอาศัย

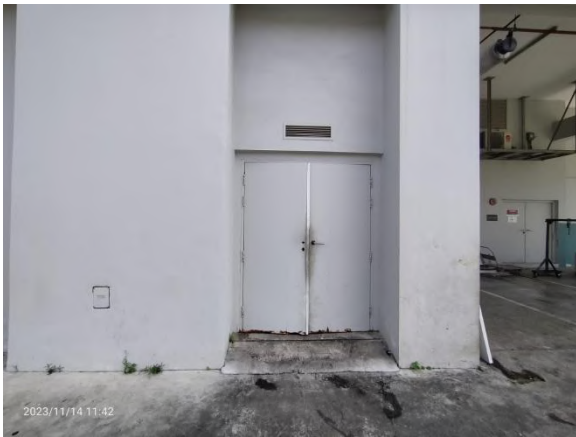
รูปที่ 2-29 ห้องพัสดุโดยรวม

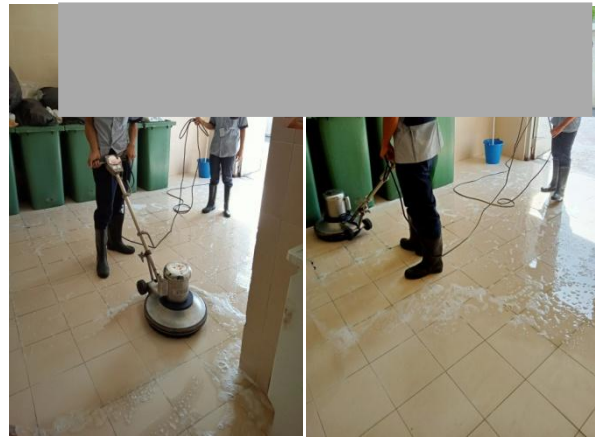
รูปที่ 2-30 ทำความสะอาดในห้องขยะมูลฝอยรวม

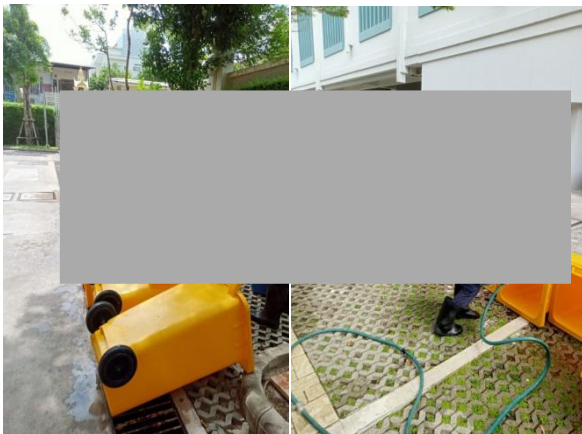
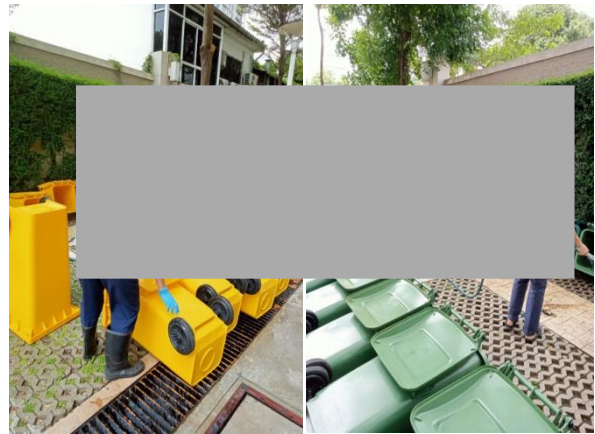
รูปที่ 2-31 การล้างทำความสะอาดถังขยะมูลฝอย

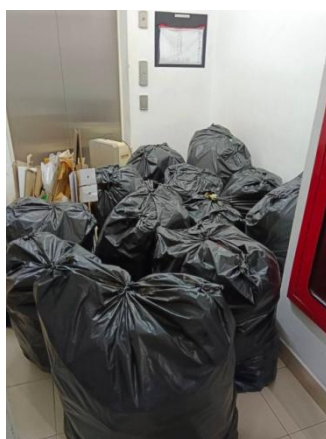
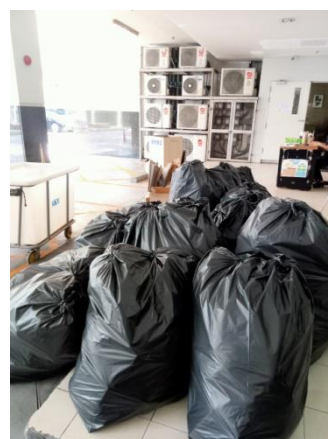
รูปที่ 2-32 รวบรวมขยะมูลฝอยจากห้องพักขยะประจำชั้นไปยังห้องรวบรวมขยะมูลฝอยรวม

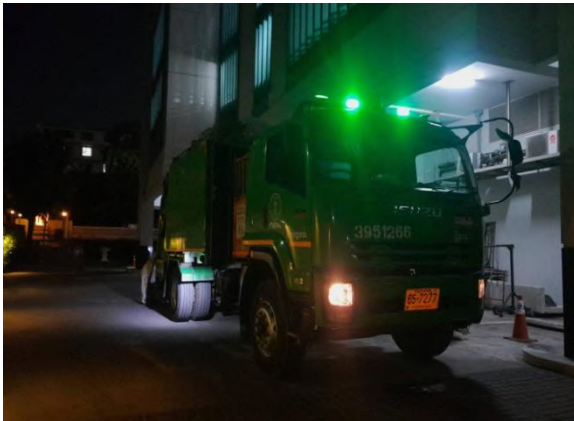
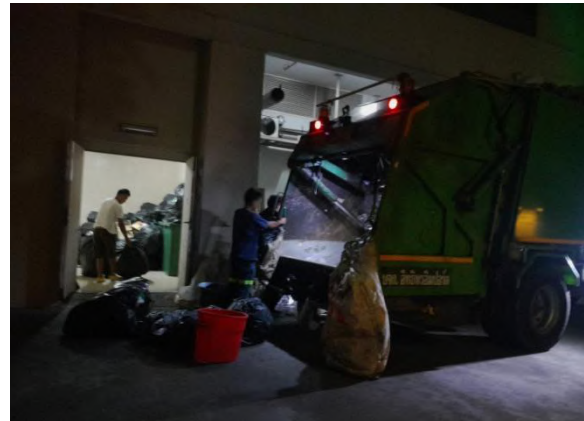
รูปที่ 2-33 ประสานงานให้ทางสำนักงานเขตวัฒนาเข้ามารับมูลฝอยไปกำจัด

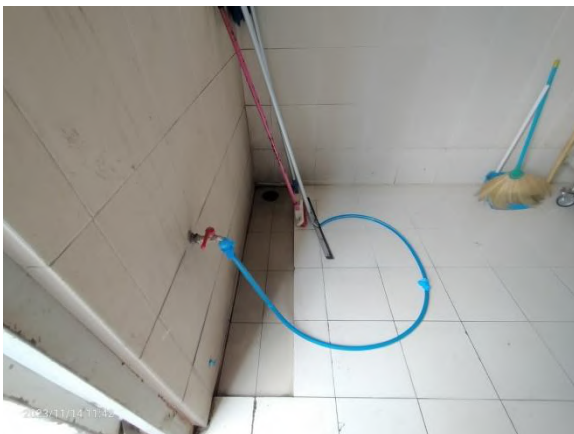
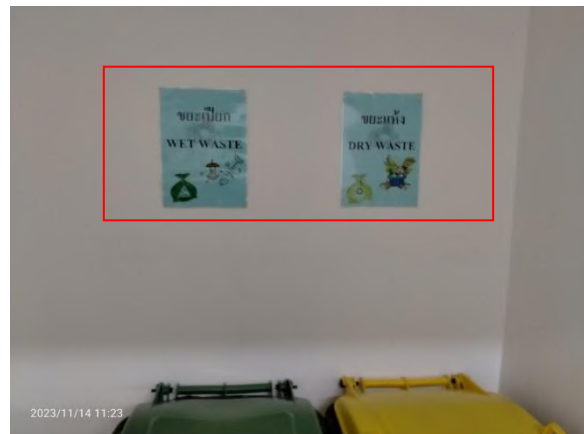
รูปที่ 2-34 ท่อรวบรวมน้ำทิ้งจากห้องพักขยะมูลฝอย

รูปที่ 2-35 การประชาสัมพันธ์การคัดแยกขยะ

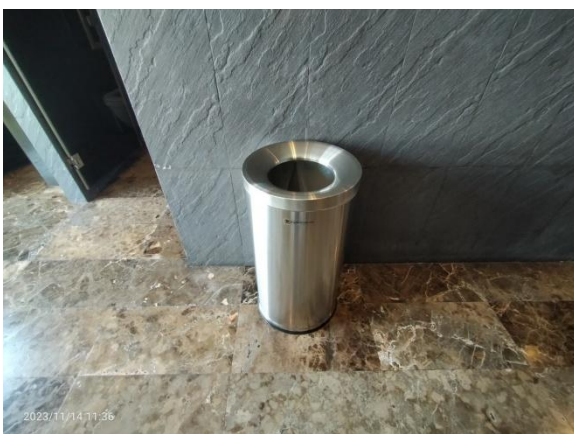
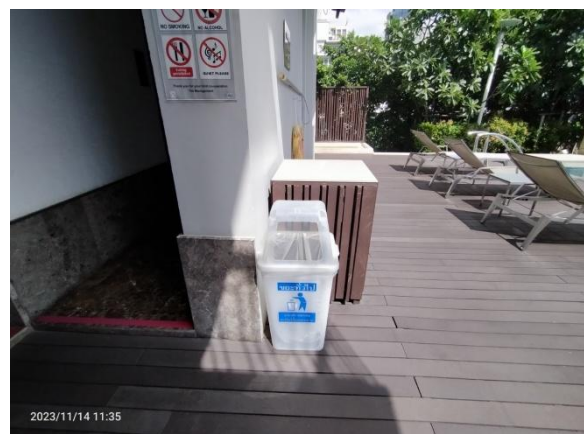
รูปที่ 2-36 ถังรองรับมูลฝอยประจำจุดต่างๆ ของพื้นที่ส่วนกลางของโครงการ

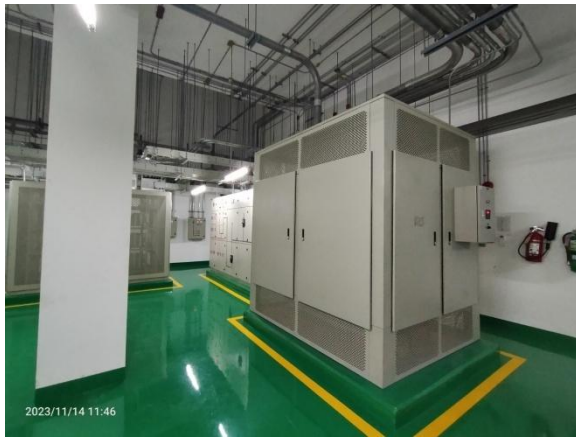
รูปที่ 2-37 ห้องหม้อแปลงไฟฟ้า

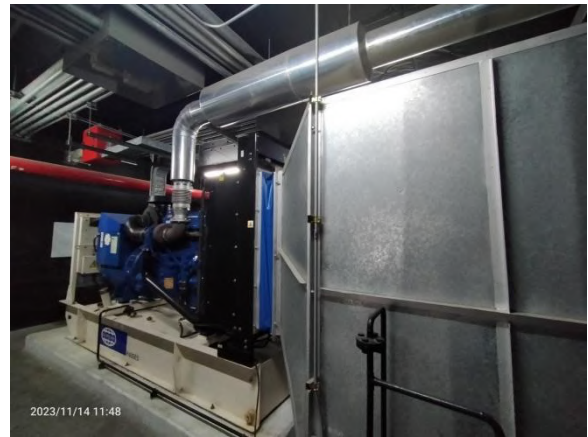
รูปที่ 2-38 ห้องเครื่องกำเนิดไฟฟ้าสำรอง

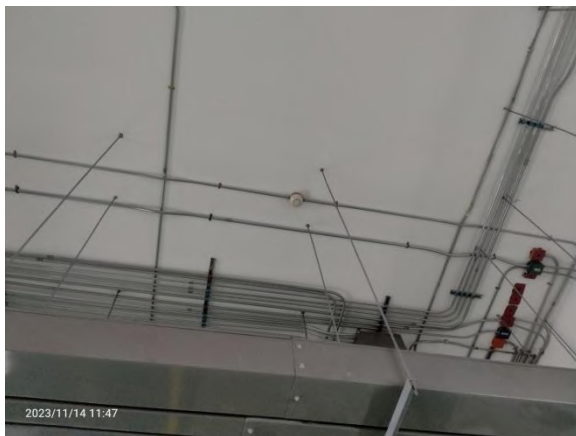
รูปที่ 2-39 เครื่องตรวจจับควันภายในห้องเครื่อง

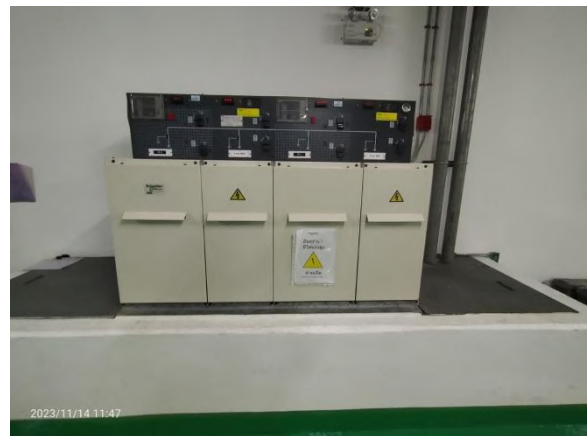
รูปที่ 2-40 ติดป้ายเตือนอันตรายจากไฟฟ้าแรงสูง

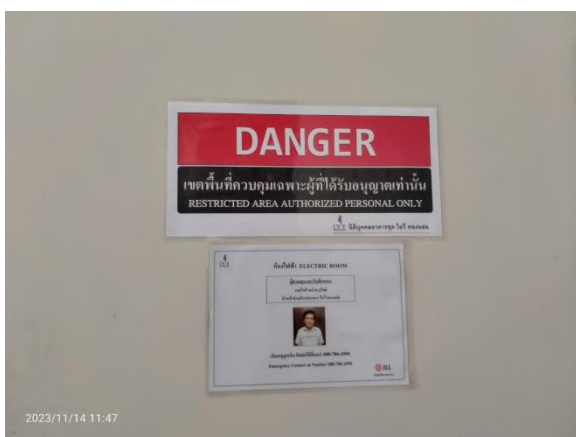
รูปที่ 2-41 ติดป้ายห้ามบุคคลที่ไม่ได้รับอนุญาตเข้ามายังห้องเครื่อง

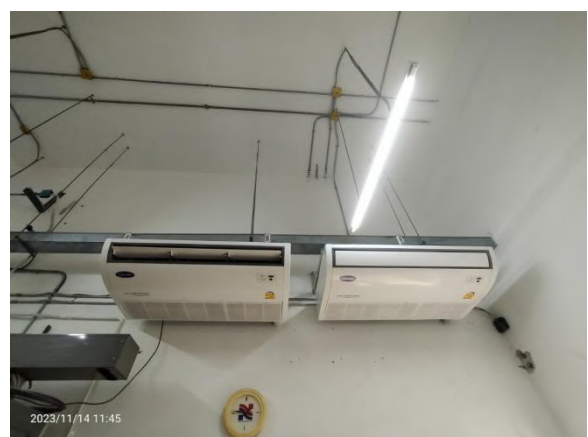
รูปที่ 2-42 เลือกใช้เครื่องใช้ไฟฟ้าที่มีฉลากเบอร์ 5

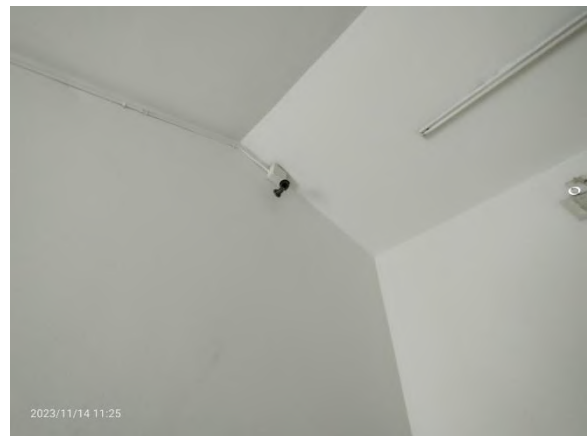
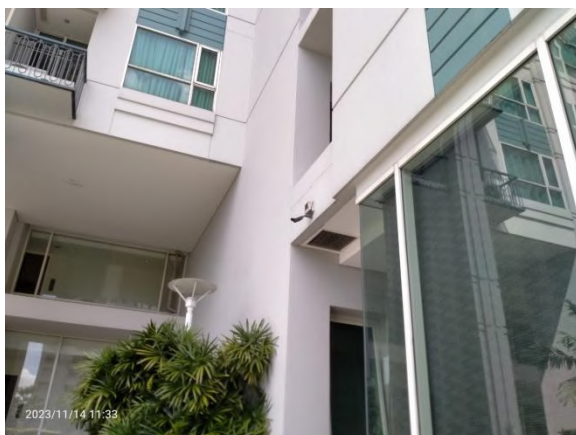
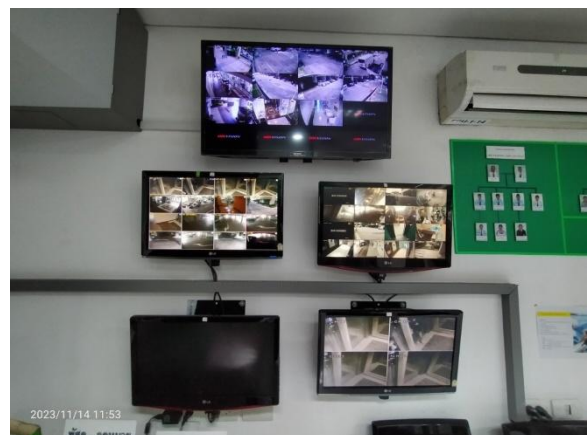
รูปที่ 2-45 กล้องวงจรปิด และจอควบคุมระบบกล้องวงจรปิดของโครงการ

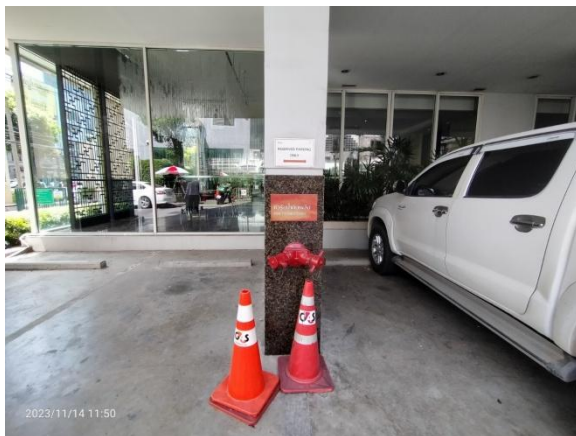
หัวรับน้ำดับเพลิง

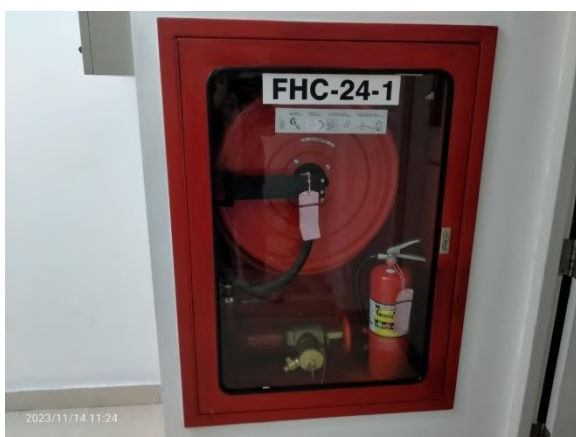
ตู้เก็บสายฉีดน้ำดับเพลิง

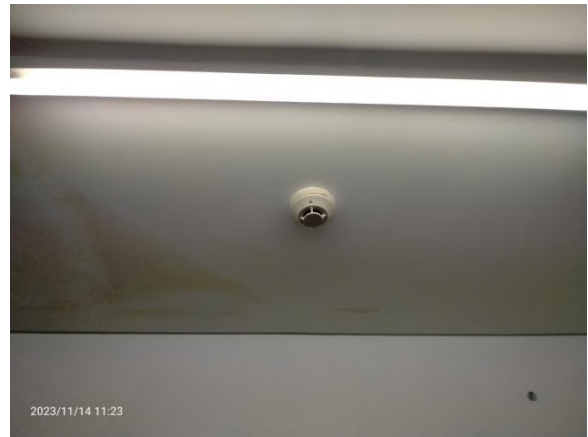
เครื่องตรวจจับควัน (Smoke Detector)

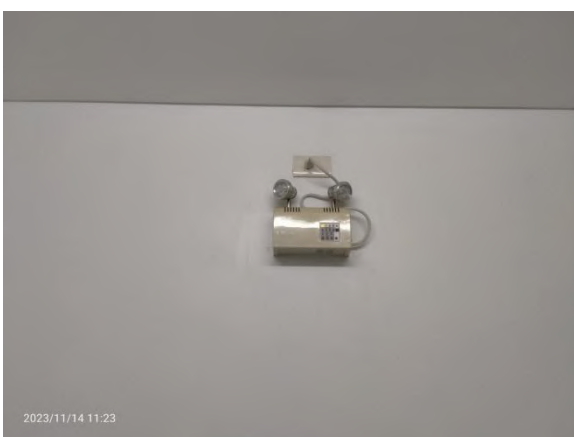
ไฟฉุกเฉิน

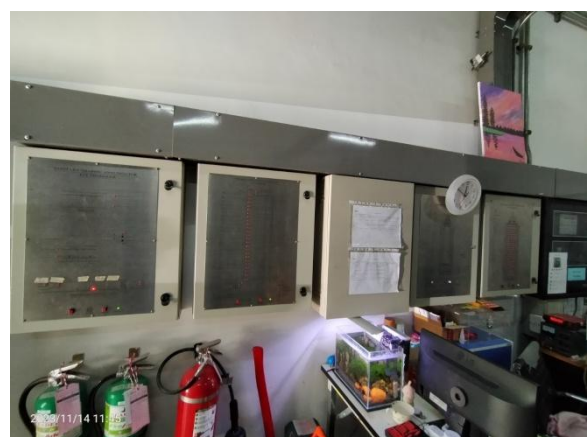
แผงควบคุม (Fire Alarm Control Panel)

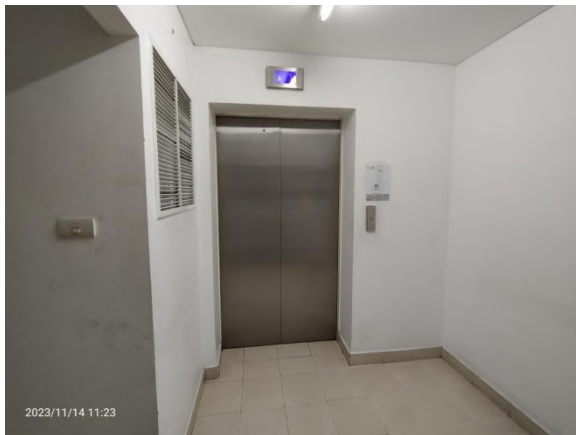
ลิฟต์ดับเพลิง

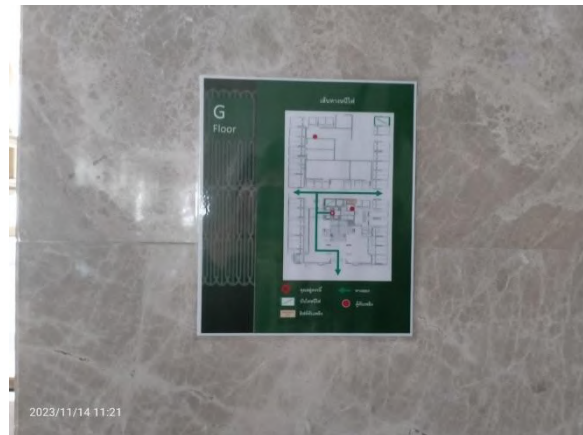
แผนผังเส้นทางหนีไฟ

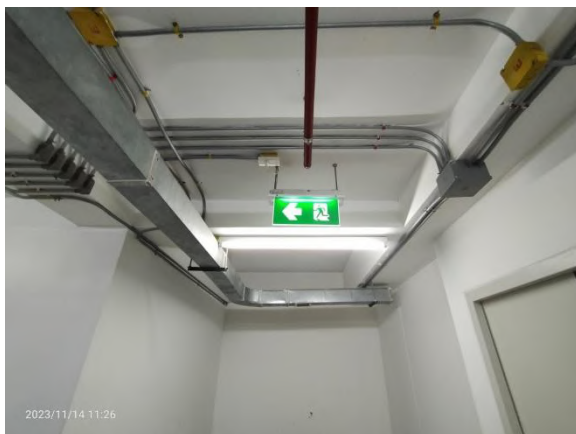
ป้ายบอกทางหนีไฟ

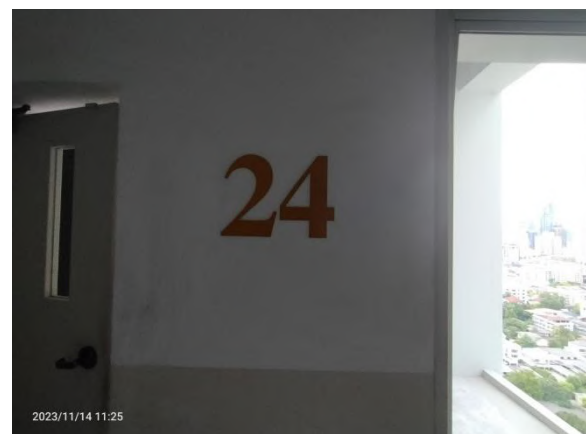
ติดเลขบอกชั้น บริเวณบันไดหนีไฟ

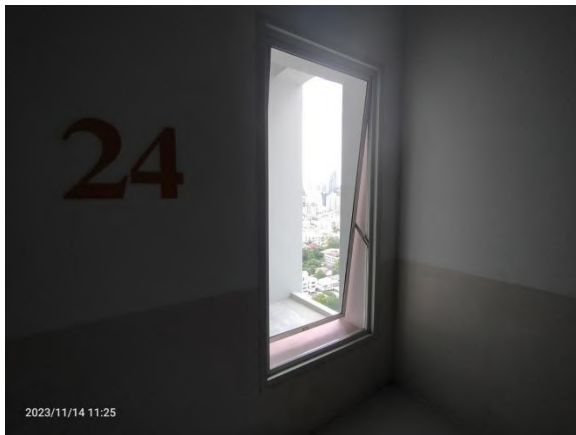
ช่องระบายอากาศบริเวณบันไดหนีไฟ

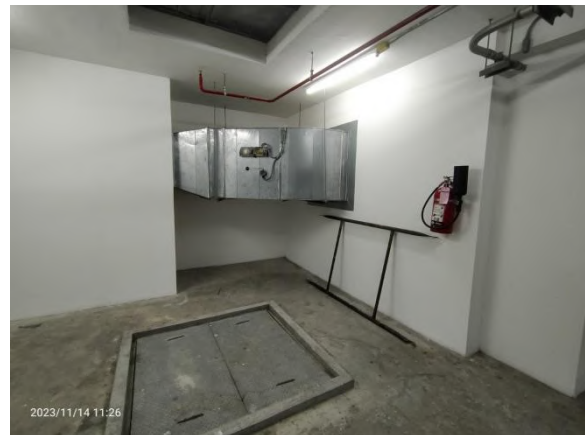
พัดลมอัดอากาศภายในอาคารของโครงการ

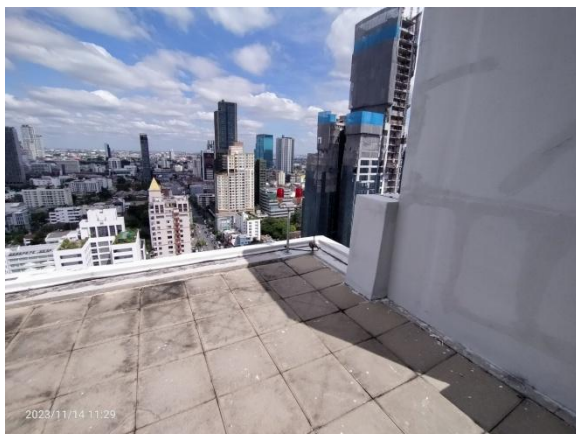
ไฟบอกความสูงของอาคาร

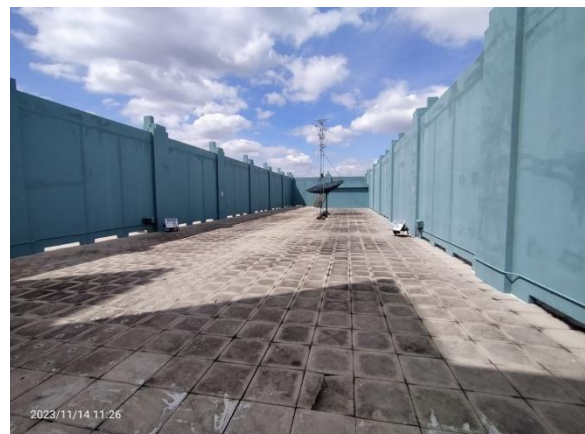
พื้นที่หนีไฟทางอากาศ

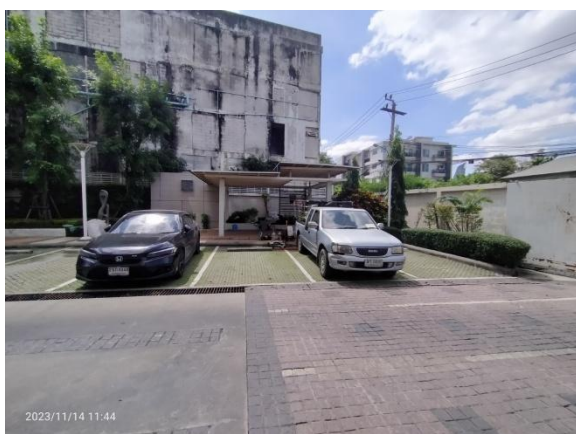
จุดรวมพล

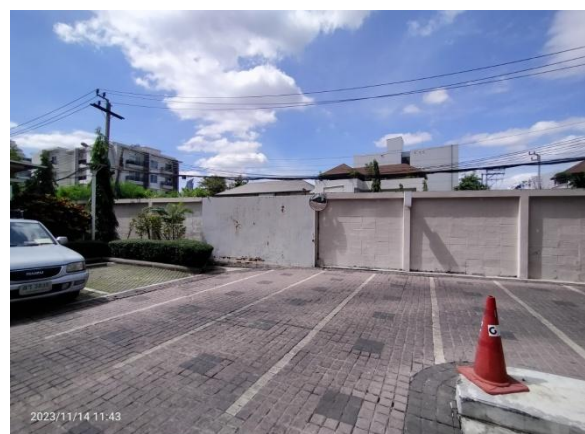
ประตูฉุกเฉินด้านหลังโครงการ

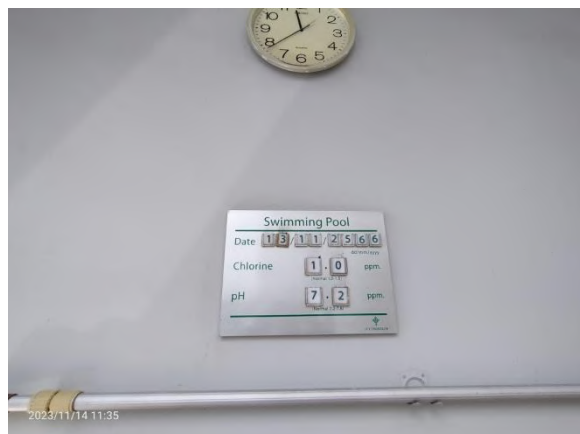
ติดป้ายแจ้งผลการตรวจวัดประจำวัน

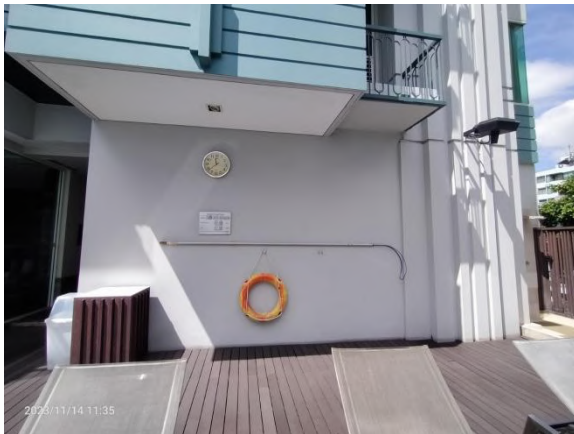
อุปกรณ์ช่วยชีวิต

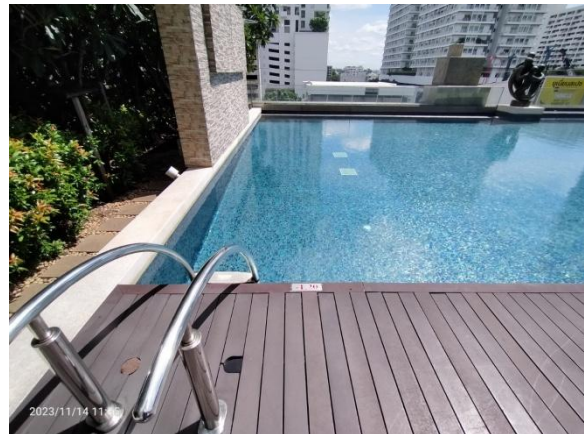
ป้ายบอกความลึก

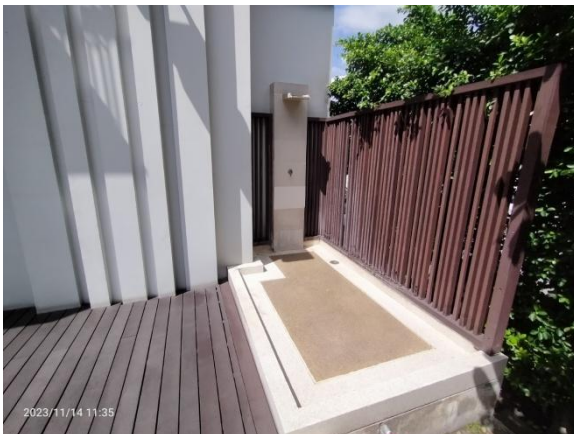
จุดล้างตัวก่อนลงสระว่ายน้ำ

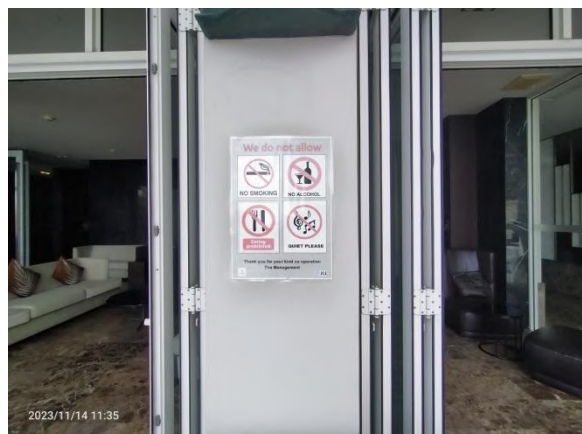
ติดป้ายห้ามสูบบุหรี่บริเวณสระว่ายน้ำ

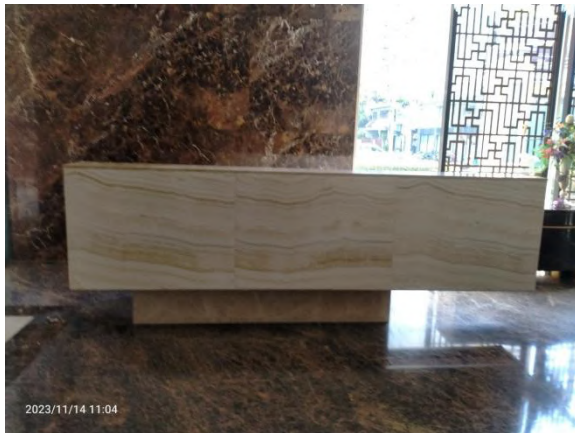
รูปที่ 2-49 จุดรับเรื่องร้องทุกข์ และจุดประชาสัมพันธ์ของโครงการ

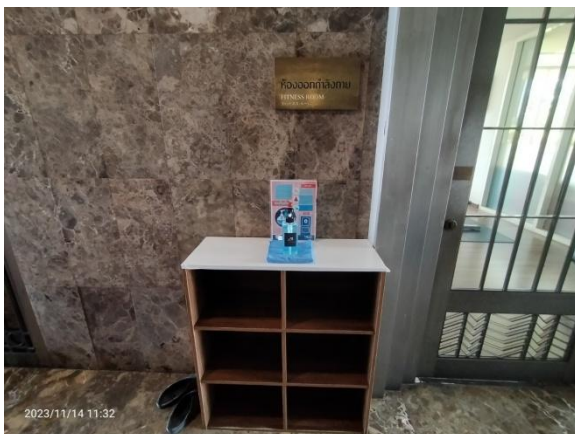
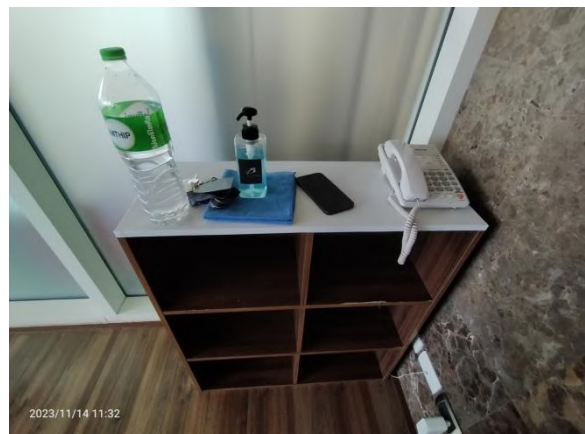
รูปที่ 2-50 มาตรการป้องกันเชื้อไวรัสโควิด 2019
