การติดตามตรวจสอบการปฏิบัติตามมาตรการป้องกัน และแก้ไขผลกระทบสิ่งแวดล้อม

ตารางที่ 2-1 สรุปผลการปฏิบัติตามมาตรการป้องกันและแก้ไขผลกระทบสิ่งแวดล้อม ตามมาตรการทั่วไปในการดำเนินงานของโครงการ
โครงการพัฒนาปิโตรเลียมบนบก พื้นที่ผลิตนาส่นตะวันออก (โครงการที่ 1)

ตารางที่ 2-2 สรุปผลการปฏิบัติตามมาตรการป้องกัน และแก้ไขผลกระทบสิ่งแวดล้อม ระยะดำเนินการชุดเจาะ พื้นที่ผลิตนาสนุ่นตะวันออก (โครงการที่ 1)

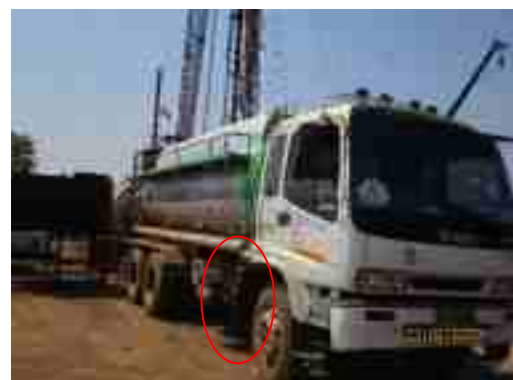
รูปที่ 2-5 การติดตั้งแผ่นกันฝุ่นที่ล้อของรถที่ใช้ในพื้นที่
โครงการ

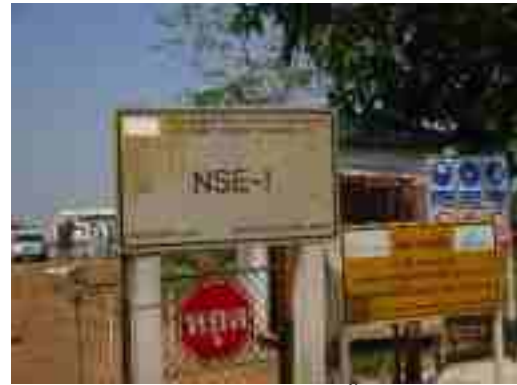
รูปที่ 2-7 ป้ายแสดงตำแหน่งพื้นที่โครงการ

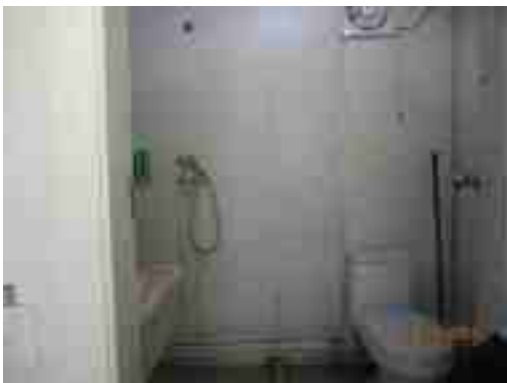
รูปที่ 2-14 ห้องน้ำเคลื่อนที่ พร้อมบ่อเกรอะ

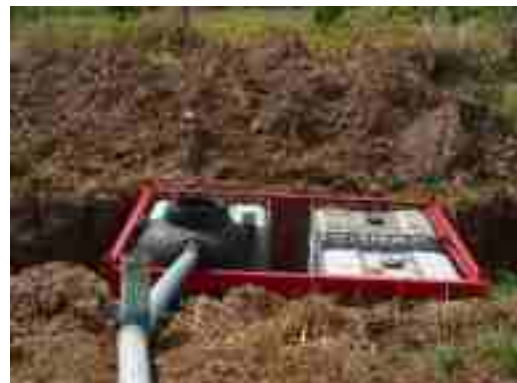
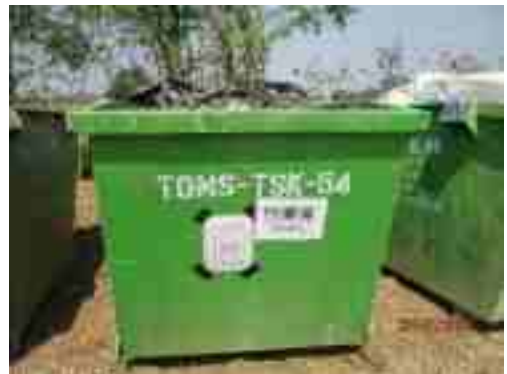
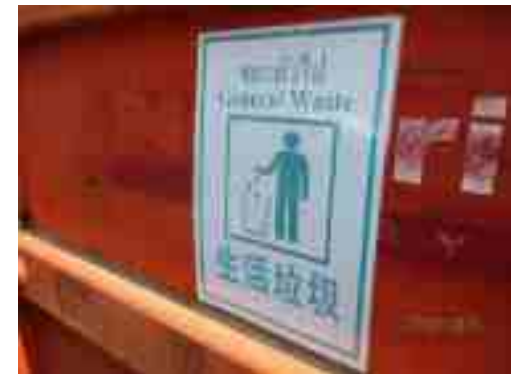
รูปที่ 2-15 การคัดแยกประเภทของเสียภายในพื้นที่ฐานเจาะ

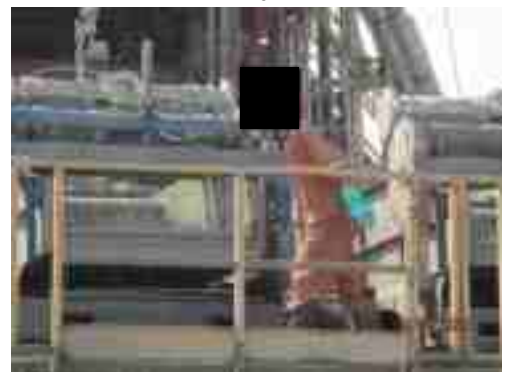
รูปที่ 2-16 พนักงานสวมใส่อุปกรณ์คุ้มครอง
ความปลอดภัยส่วนบุคคล

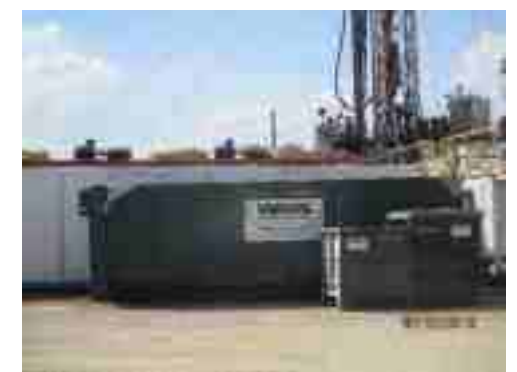
รูปที่ 2-17 บริษัทรับกำจัดและขนส่งของเสียอันตราย

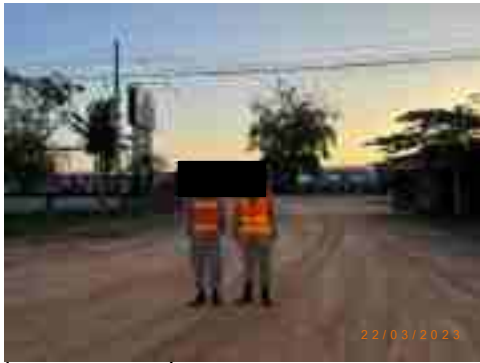
รูปที่ 2-18 เจ้าหน้าที่ตำรวจและ/หรือหน่วยอปพร. คอย
อำนวยความสะดวกด้านการจราจรระหว่างการขนส่ง

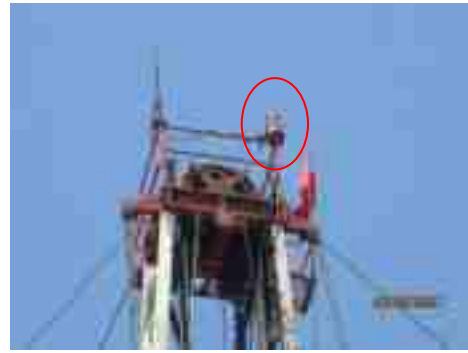
รูปที่ 2-19 สัญญาณไฟกระพริบบริเวณด้านบน
ของแท่นเจาะ

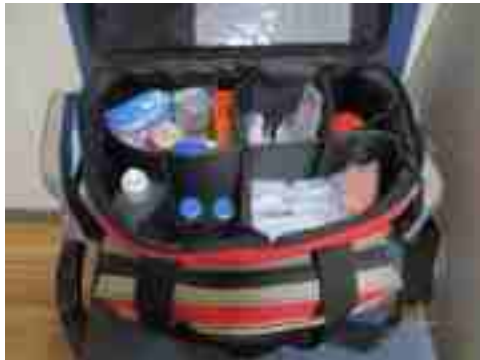
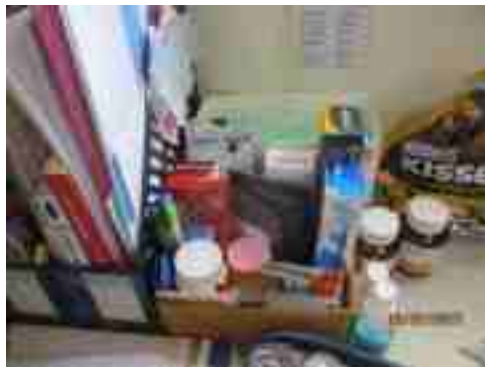
รูปที่ 2-20 ห้องพยาบาลและเวชภัณฑ์ที่มีเจ้าหน้าที่ที่ผ่านการอบรมพยาบาลประจำพื้นที่โครงการ
ภายในพื้นที่ฐานเจาะ

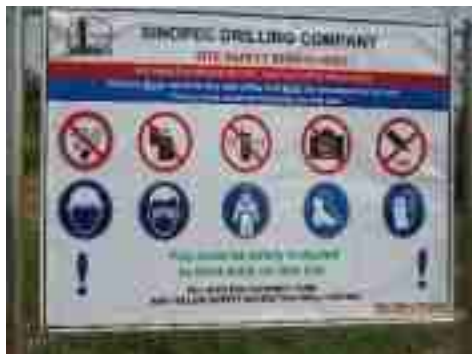
รูปที่ 2-21 ป้ายกำหนดให้สวมใส่อุปกรณ์ป้องกันภัยส่วนบุคคลภายในพื้นที่โครงการ

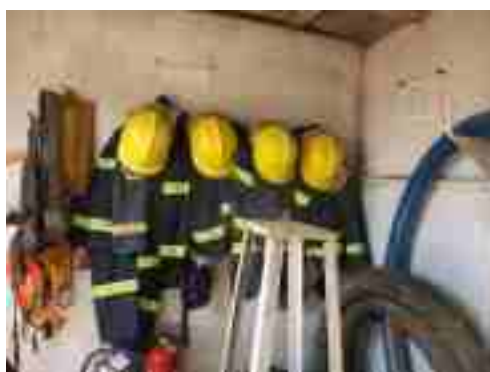
รูปที่ 2-23 อุปกรณ์ดับเพลิง

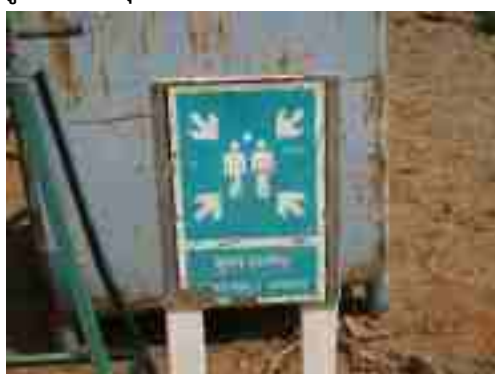
รูปที่ 2-26 จุดรวมพลภายในพื้นที่ขุดเจาะ

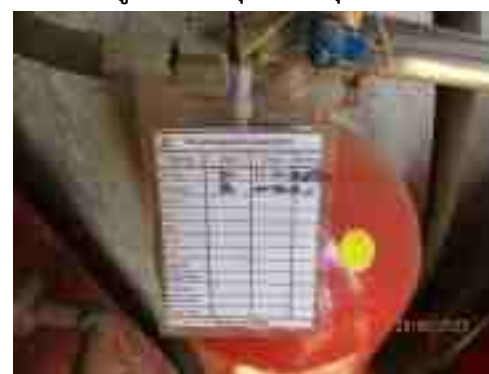
รูปที่ 2-27 การติดตามตรวจสอบสภาพของอุปกรณ์
ดับเพลิง

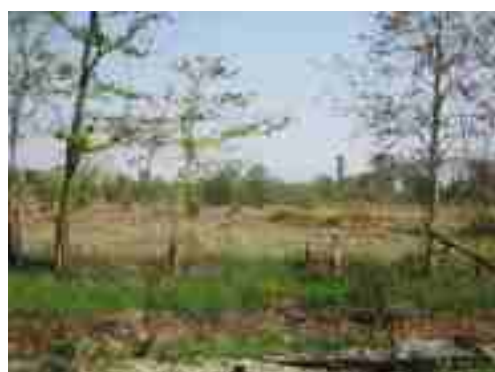
รูปที่ 2-28 รื้อลวดหนามโดยรอบพื้นที่โครงการ และเจ้าหน้าที่รักษาความปลอดภัยประจำในบริเวณทางเข้า-ออก

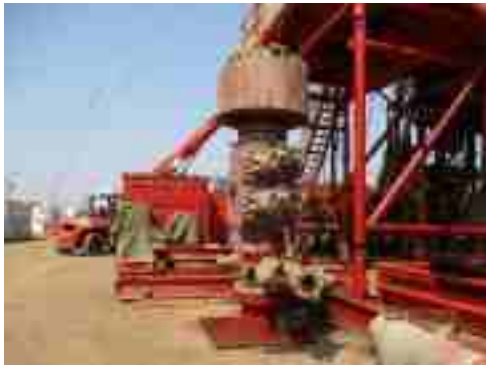
รูปที่ 2-29 Blowout Preventor

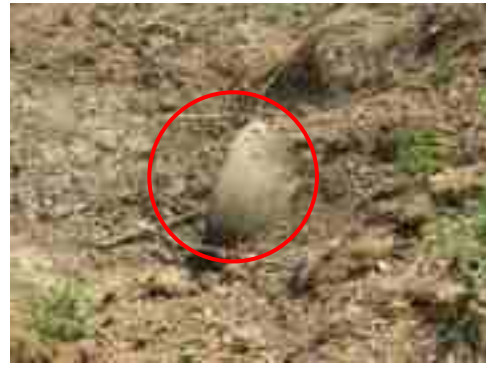
รูปที่ 2-30 ท่อลอดบริเวณทางเข้าโครงการ

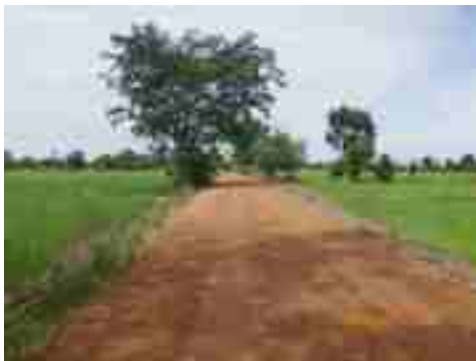
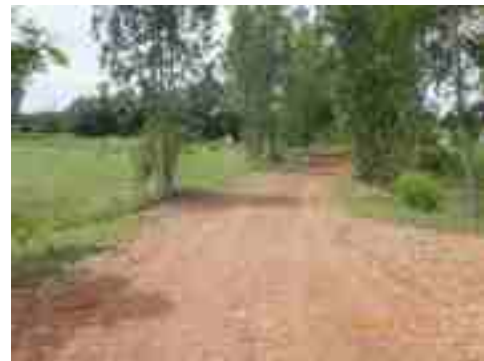
รูปที่ 2-33 ถนนลูกรังสำหรับการขนส่งของโครงการอยู่ในสภาพที่ตีเหมาะแก่การคมนาคม

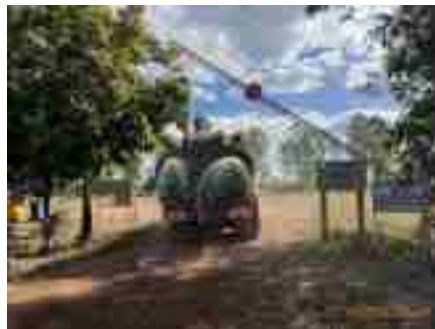
รูปที่ 2-34 รถฉีดพรมน้ำในพื้นที่โครงการ

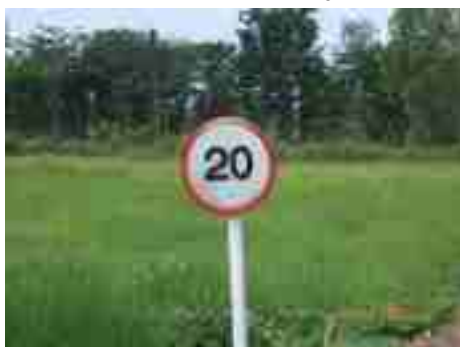
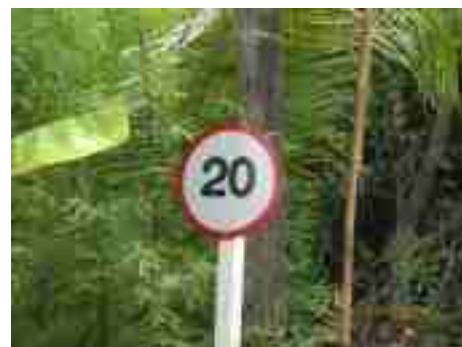
รูปที่ 2-35 ป้ายจำกัดความเร็วบริเวณถนนทางเข้าโครงการ

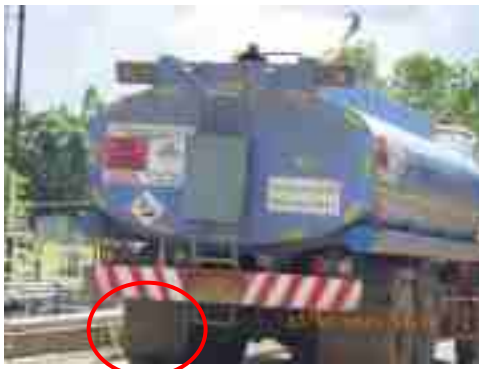
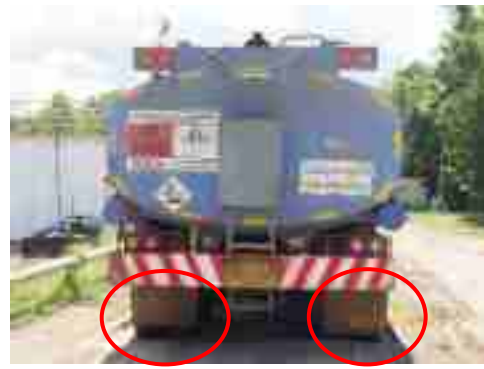
รูปที่ 2-36 การติดตั้งแผ่นกันฝุ่นที่ล้อของรถที่ใช้ในพื้นที่โครงการ

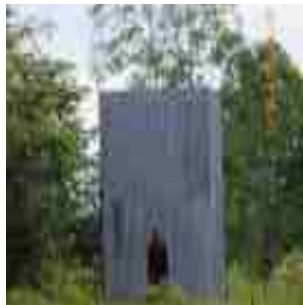
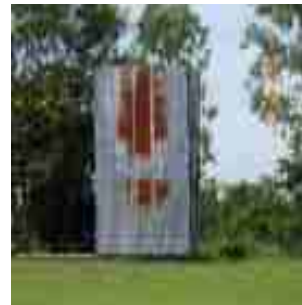
รูปที่ 2-37 ติดตั้งกำแพงที่ทำมาจากสังกะสีล้อมรอบปล่องเผาก๊าซ

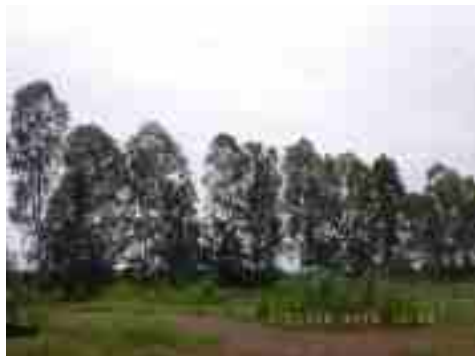
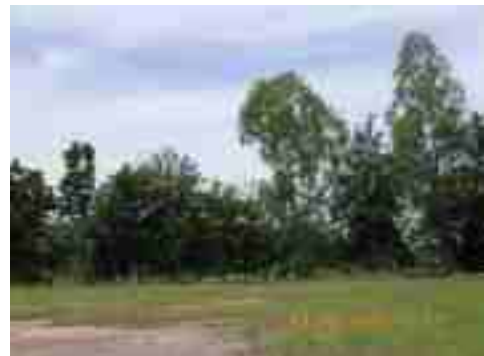
รูปที่ 2-38 การปลูกต้นไม้รอบพื้นที่โครงการ

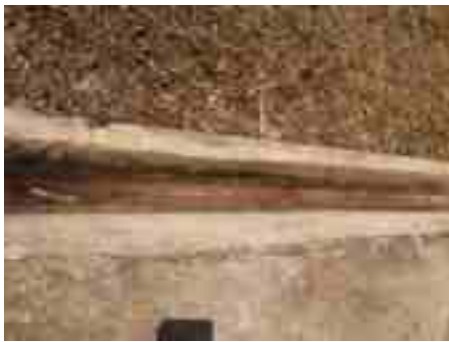
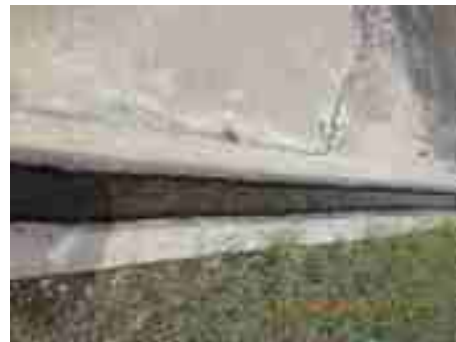
รูปที่ 2-39 ระบบการขนถ่ายน้ำมันจากถังกักเก็บแบบ Swing Type และลานคอนกรีตบริเวณที่ขนถ่ายน้ำมันลงรถบรรทุก

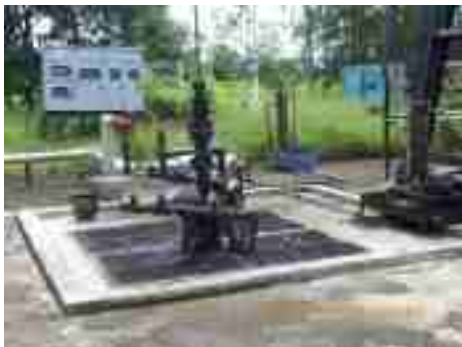
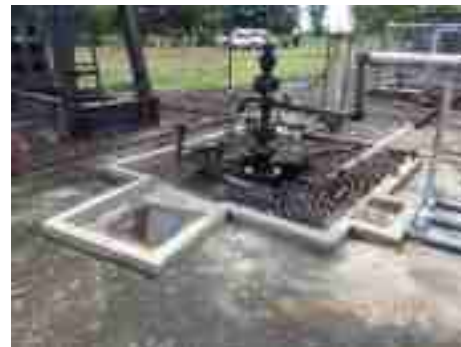
รูปที่ 2-40 รางระบายน้ำรอบพื้นคอนกรีตรองรับแท่นเครื่องสูบแบบโยก

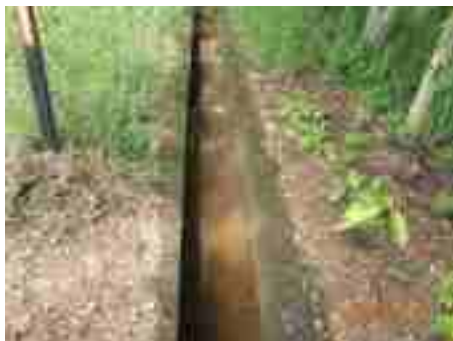
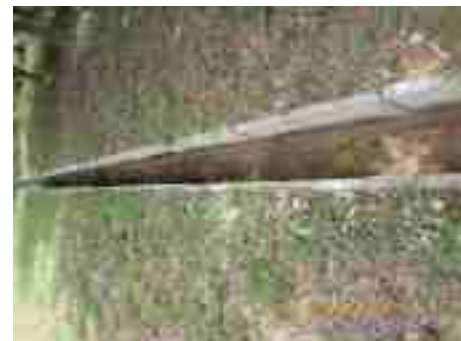
รูปที่ 2-41 คันคอนกรีตรอบหัวหลุมผลิต

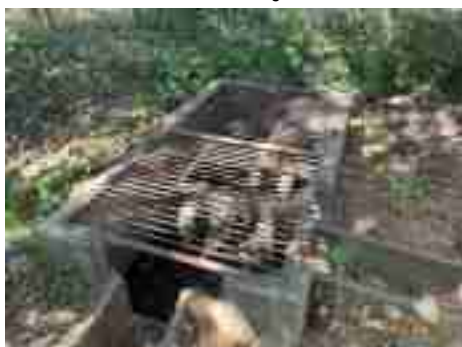
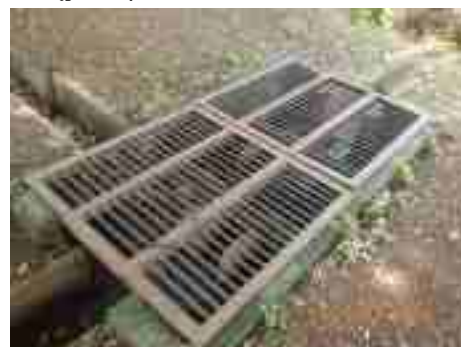
รูปที่ 2-42 รางระบายน้ำโดยรอบพื้นที่ฐานหลุมผลิต

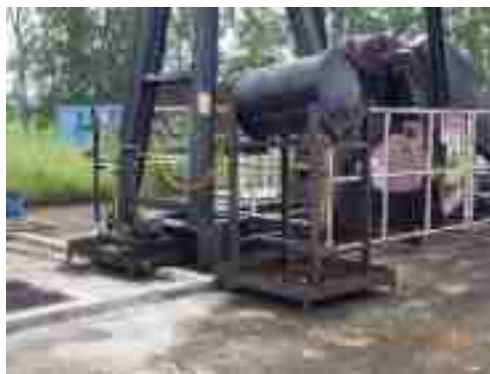
รูปที่ 2-43 บ่อดักน้ำมันโดยรอบพื้นที่ฐานหลุมผลิต

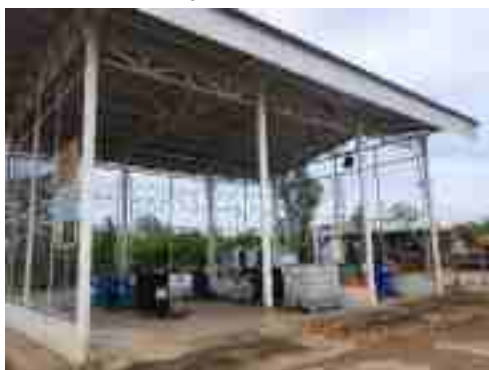
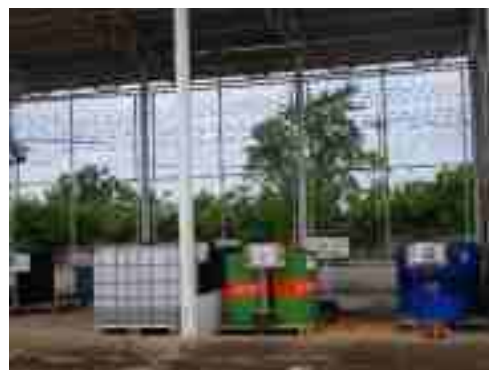
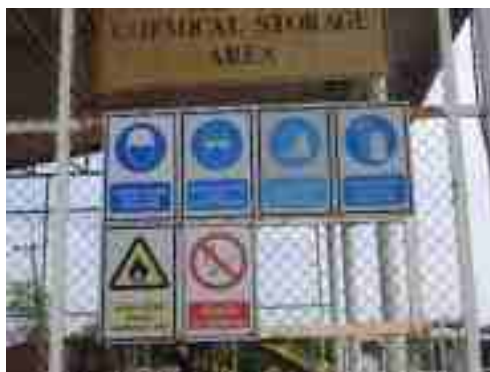
รูปที่ 2-44 ถังสารเคมีพร้อมถาดรอง ที่จัดเตรียมไว้ในฐานหลุมผลิต

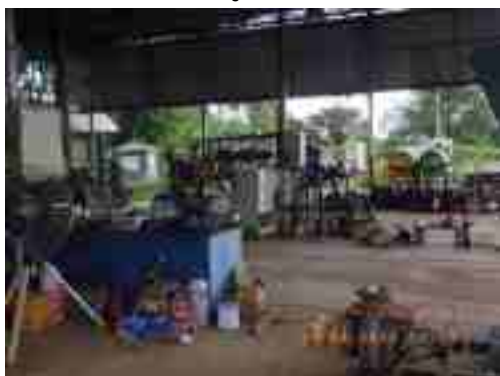
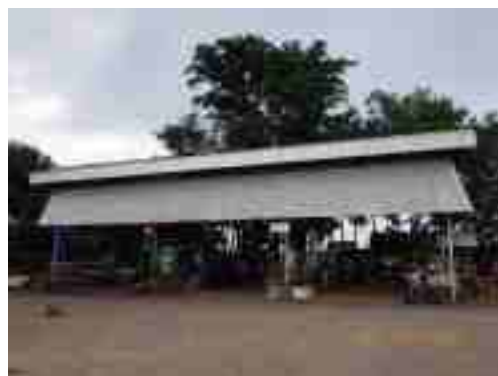
รูปที่ 2-45 อาคารจัดเก็บสารเคมีในพื้นที่ของโครงการ อ.ศรีเทพ

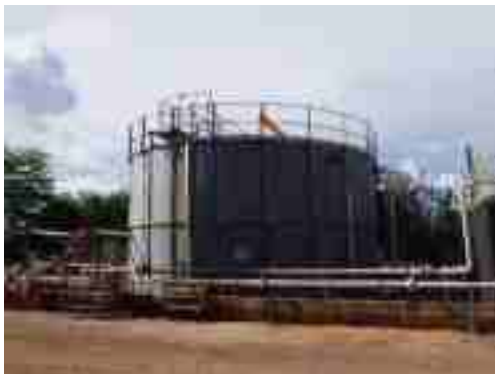
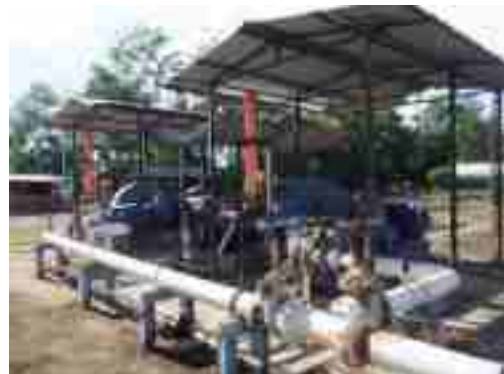
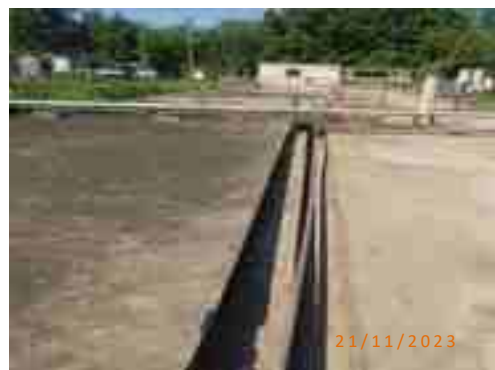
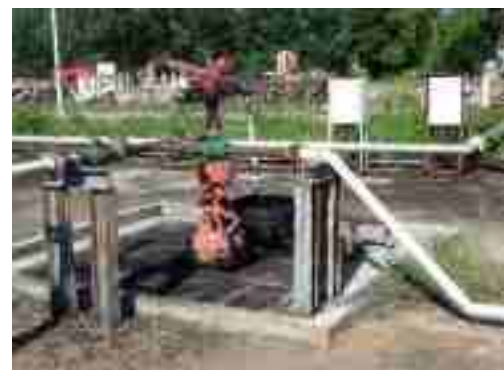
รูปที่ 2-48 คันคอนกรีตล้อมรอบถังเก็บน้ำมันดิบและน้ำจากกระบวนการผลิต
เพื่อรองรับสำหรับกรณีเกิดเหตุรั่วไหล

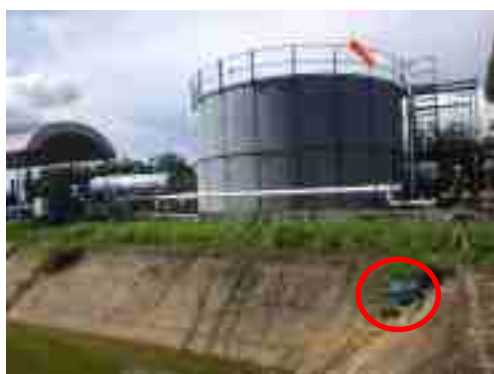
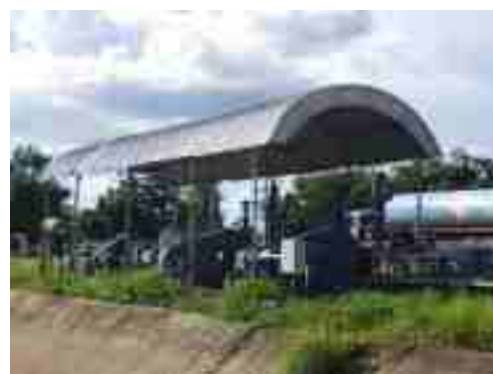
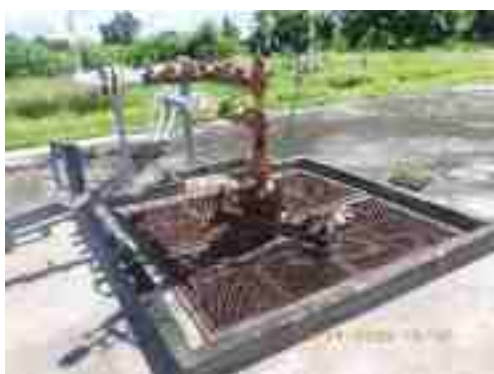
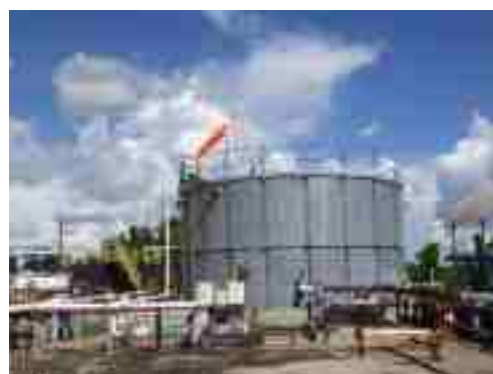
รูปที่ 2-49 สภาพภายในพื้นที่หลุมอัดกลับน้ำ WB-1

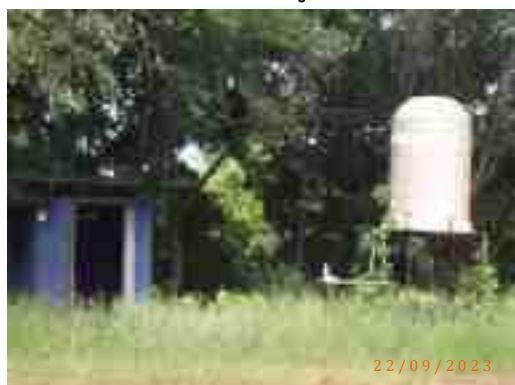
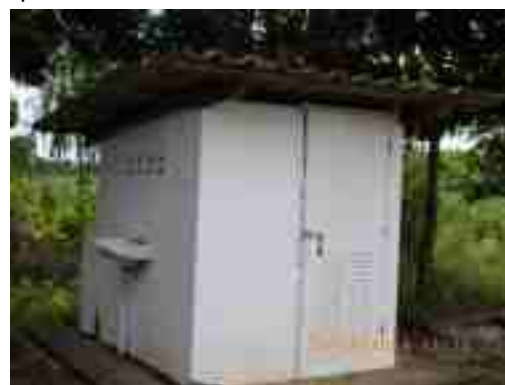
รูปที่ 2-50 สภาพภายในพื้นที่หลุมอัดกลับน้ำ L44-C

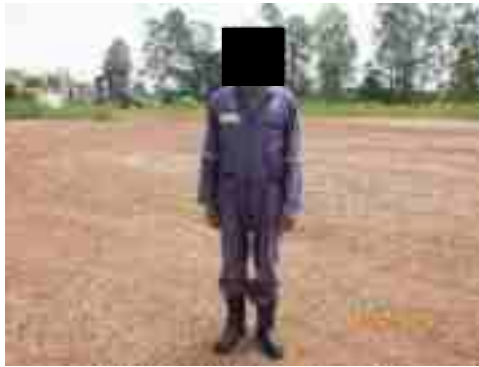
รูปที่ 2-55 ป้ายกำหนดให้สวมใส่อุปกรณ์ป้องกันภัยส่วนบุคคลและห้ามสูบบุหรี่บริเวณทางเข้าพื้นที่โครงการ

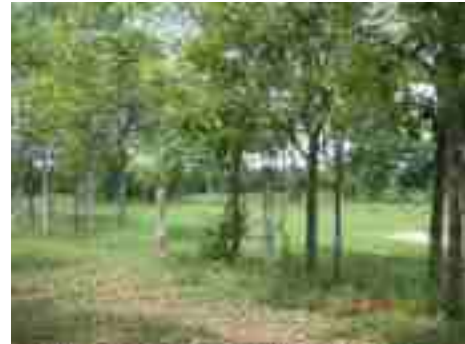
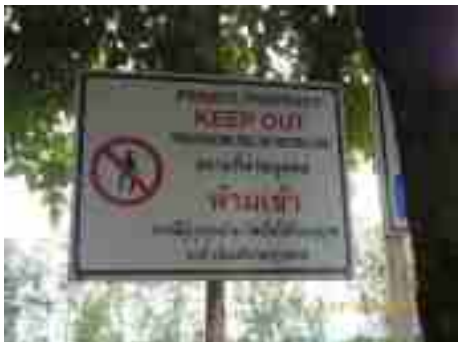
รูปที่ 2-62 รั้วรอบพื้นที่โครงการ

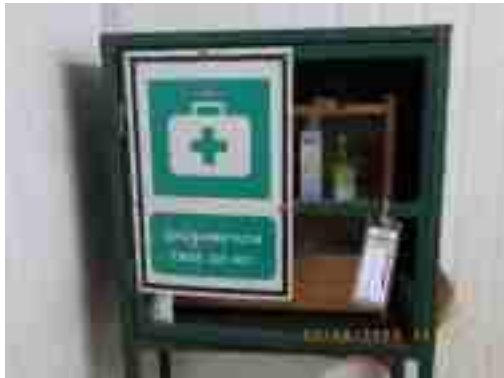
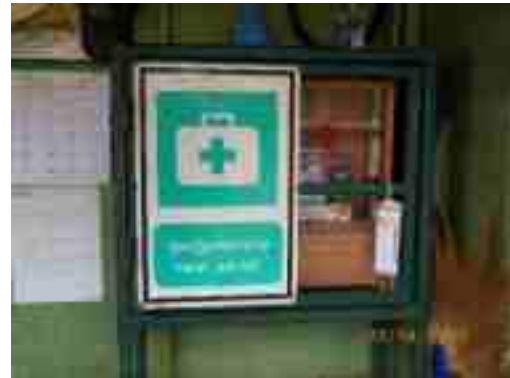
รูปที่ 2-65 กล่องปฐมพยาบาลภายในฐานหลุมผลิต

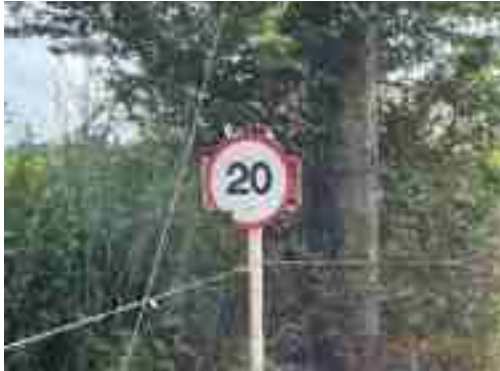
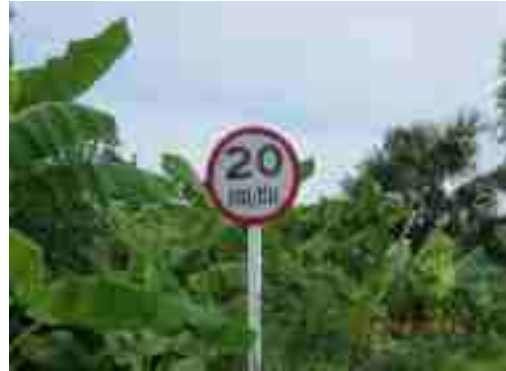
ปฏิบัติตามมาตรการ โดยการจำกัดความเร็วรถที่วิ่งบนถนนลูกรังเข้า-ออกพื้นที่ฐานไม่เกิน 20 กม./ชม. และไม่เกิน 60 กม./ชม. บนถนนทางหลวงรวมทั้งได้ติดตั้งป้ายจำกัดความเร็วไว้เป็นระยะๆ นอกจากนี้ ได้เข้มงวดให้พนักงานของบริษัทและผู้รับเหมาทุกคนปฏิบัติตามระเบียบการจราจรอย่างเคร่งครัด	-	รูปที่ 2-67 และภาคผนวก ฉ นโยบายการปฏิบัติงานของพนักงานขับรถ

รูปที่ 2-67 ป้ายจำกัดความเร็วบริเวณถนนทางเข้าฐานหลุมผลิต

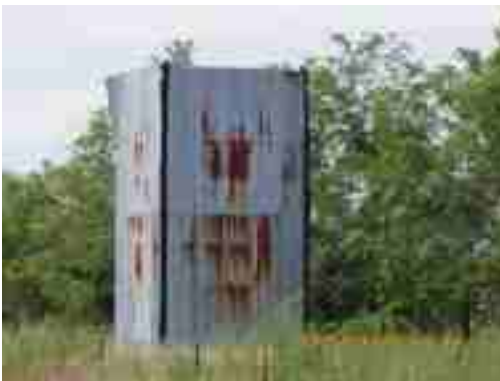
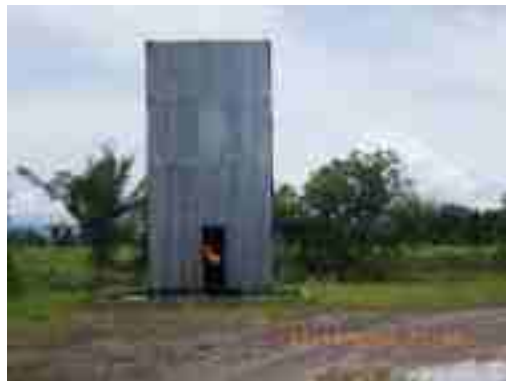
รูปที่ 2-68 กำแพงสังกะสีล้อมรอบปล่องเผาก๊าซ

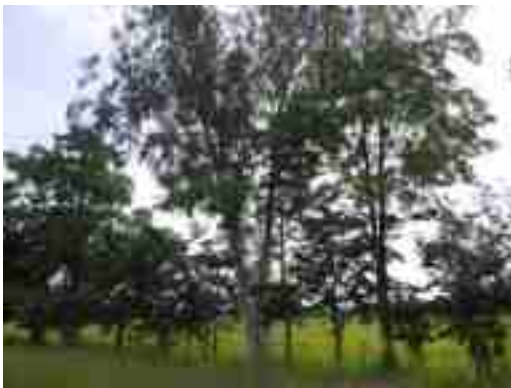
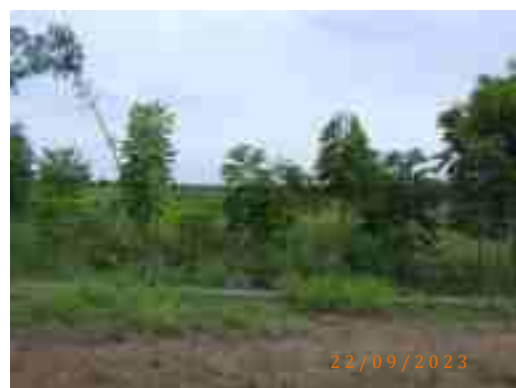
รูปที่ 2-69 การปลูกต้นไม้รอบพื้นที่โครงการ

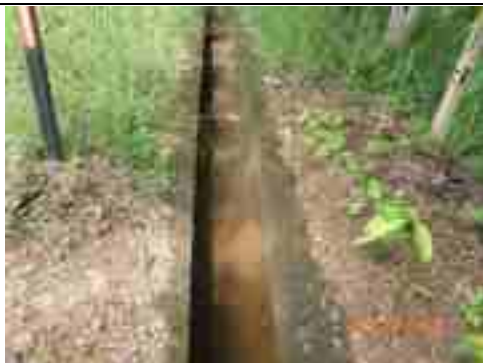
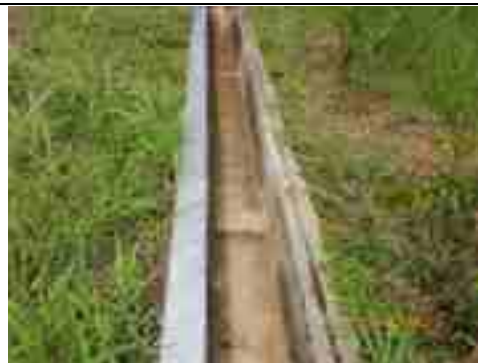
รูปที่ 2-70 รางระบายน้ำโดยรอบโครงการ

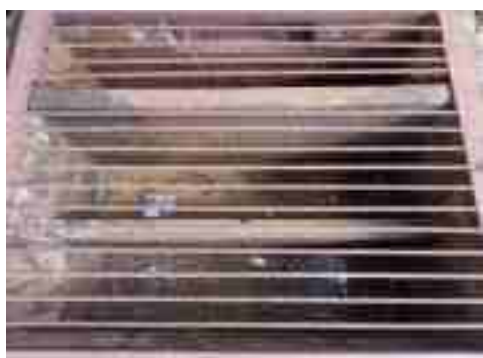
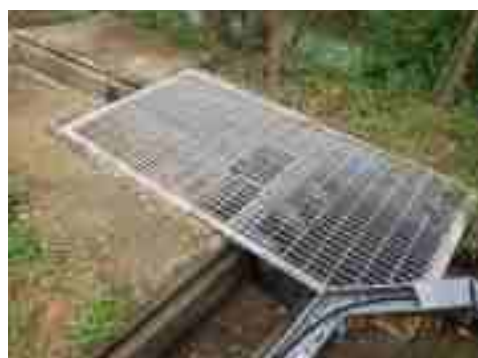
รูปที่ 2-71 ปอดักน้ำมันโดยรอบโครงการ

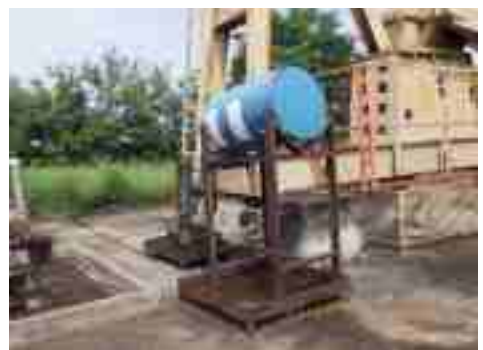
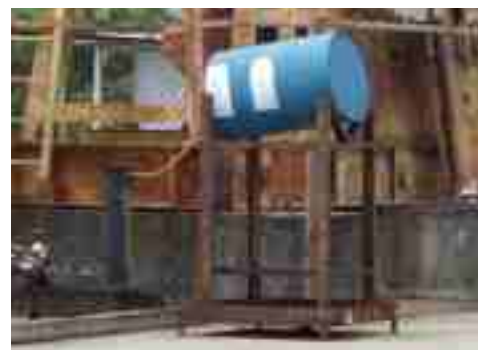
รูปที่ 2-72 ถาดรองรับถังสารเคมี

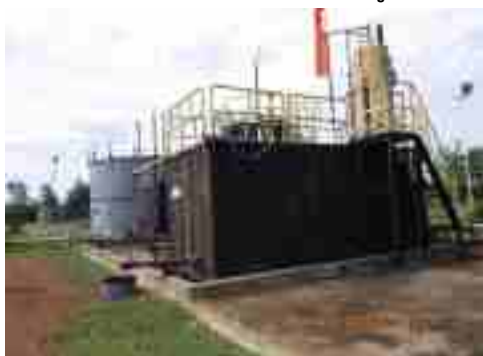
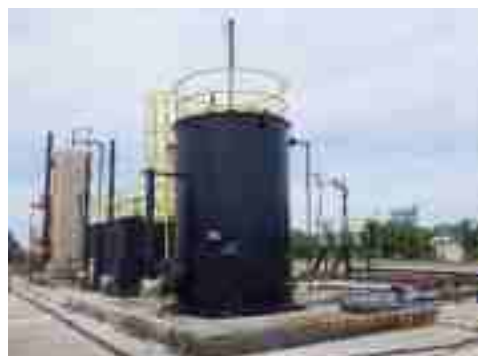
รูปที่ 2-73 คันคอนกรีตล้อมรอบถังเก็บน้ำมันดิบ และน้ำจากกระบวนการผลิต

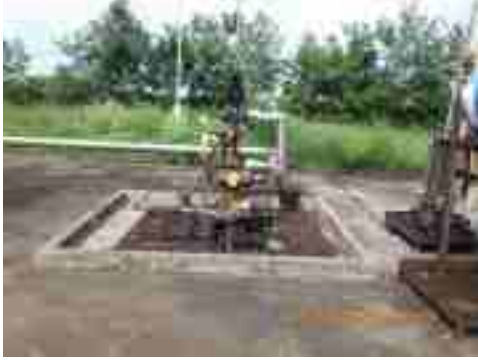
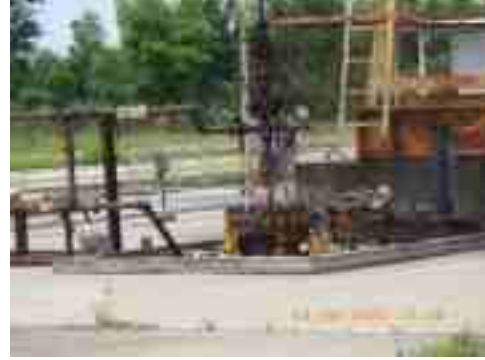
รูปที่ 2-74 คั่นคอนกรีตรัดล้อมรอบหัวหลุมผลิตของพื้นที่หลุมผลิต

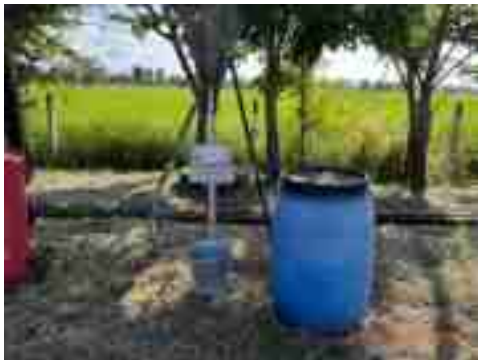
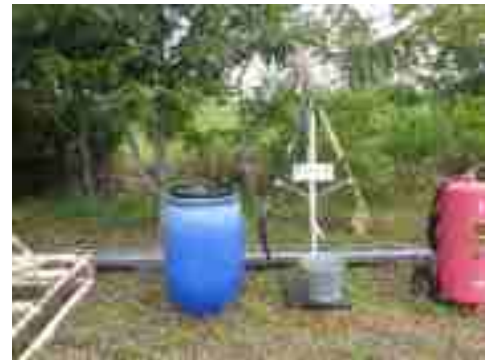
รูปที่ 2-75 ชุดอุปกรณ์ทำความสะอาดคราบน้ำมัน พร้อมวัสดุดูดซับ (ทราย) ที่จัดเตรียมไว้
ภายในหลุมผลิต

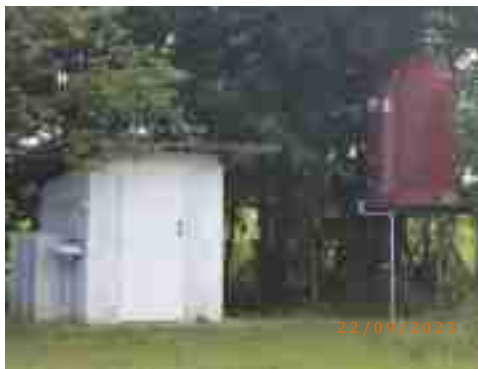
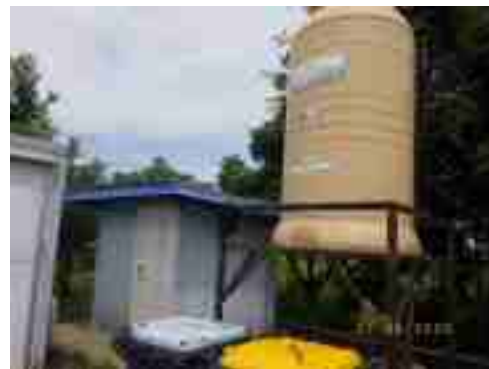
รูปที่ 2-76 ห้องสุขาที่จัดเตรียมไว้สำหรับพนักงานในพื้นที่ฐานหลุมผลิต

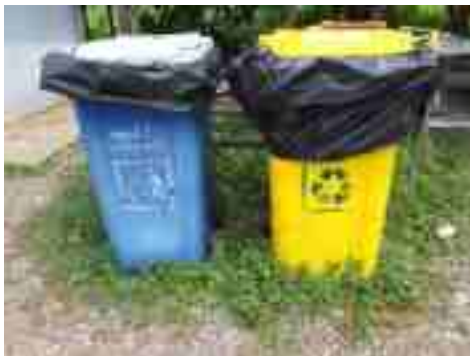
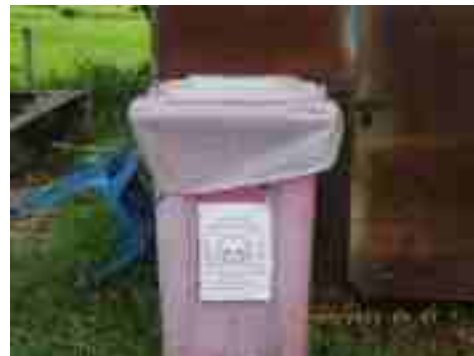
รูปที่ 2-77 ถังขยะแยกประเภทที่จัดเตรียมไว้ภายในพื้นที่ฐานหลุมผลิต

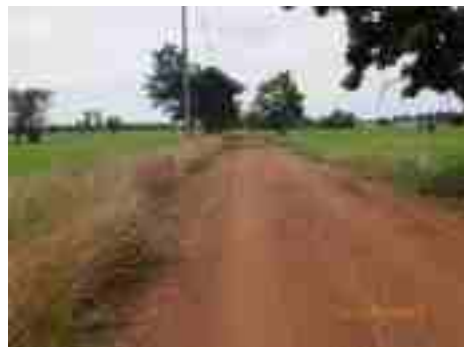
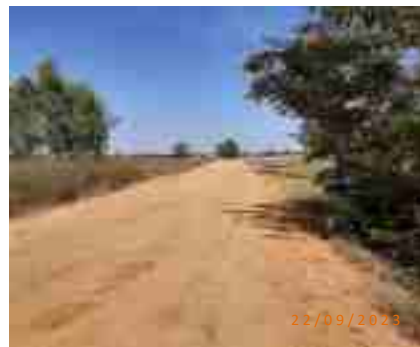
รูปที่ 2-78 ถนนลูกรังสำหรับการขนส่งของโครงการ

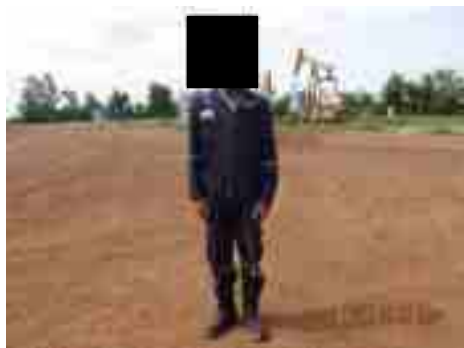
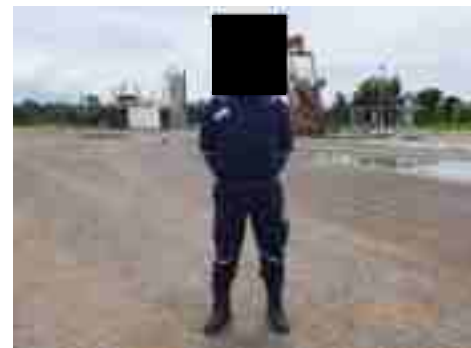
รูปที่ 2-79 พนักงานสวมใส่อุปกรณ์ป้องกันภัยส่วนบุคคล

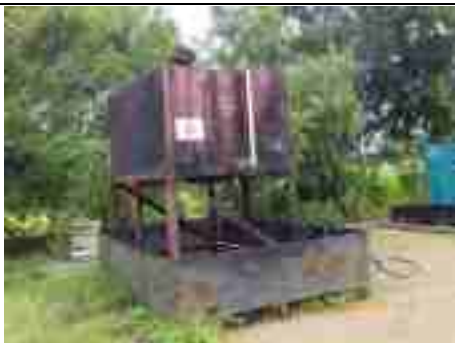
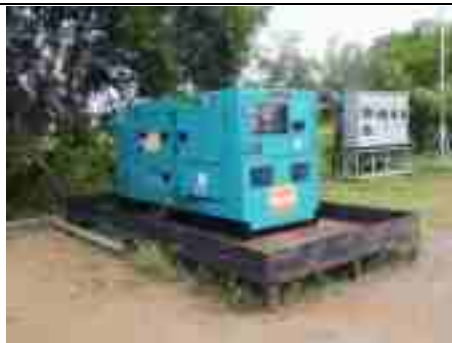
รูปที่ 2-80 เครื่องกำเนิดไฟฟ้าที่ใช้ในโครงการและถังเก็บน้ำมันเชื้อเพลิงพร้อมมาตรฐาน NSE-K

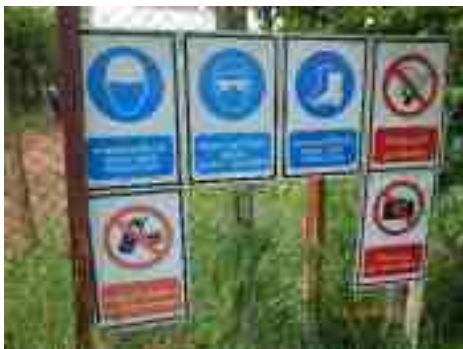
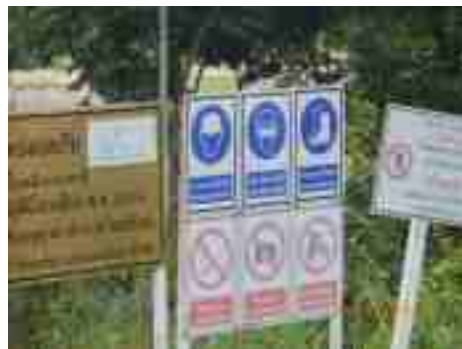
รูปที่ 2-81 ป้ายกำหนดให้สวมใส่อุปกรณ์ป้องกันภัยส่วนบุคคล และห้ามสูบบุหรี่บริเวณทางเข้าพื้นที่โครงการ และ
ป้ายห้ามบุคคลภายนอกเข้าพื้นที่โครงการ

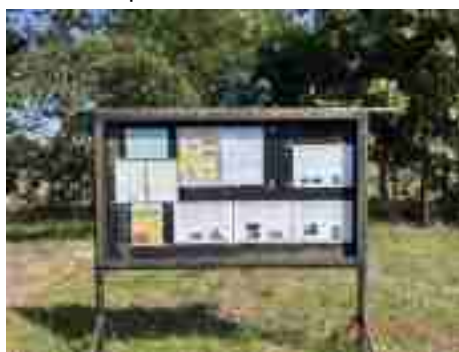
รูปที่ 2-82 ป้ายประชาสัมพันธ์ด้านความปลอดภัย

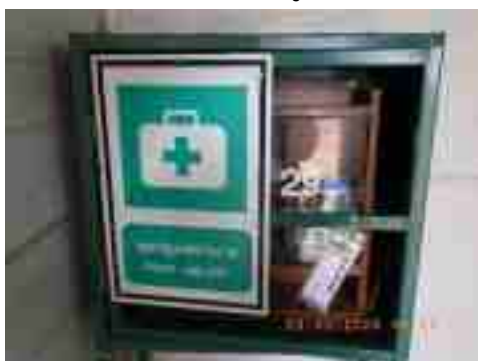
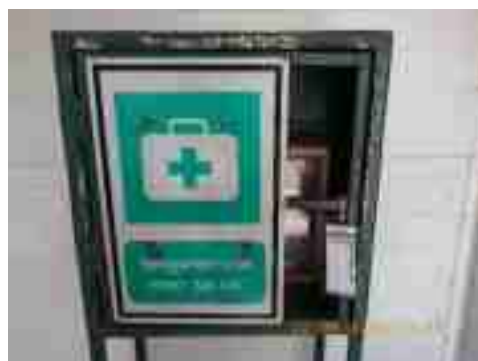
รูปที่ 2-83 กล่องปฐมพยาบาลภายในฐานหลุมผลิต

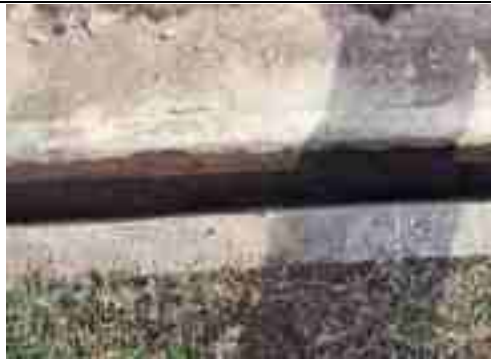
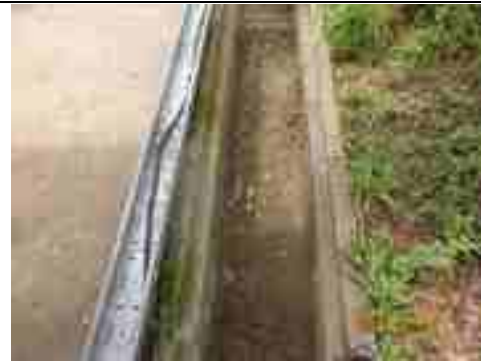
รูปที่ 2-84 รางระบายน้ำรอบพื้นที่คอนกรีตรองรับแท่นเครื่องสูบน้ำแบบโยก

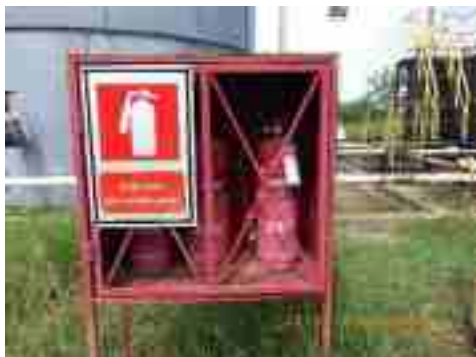
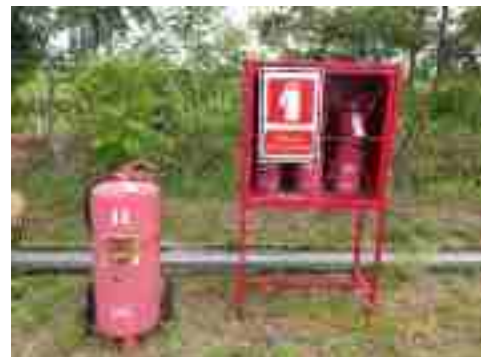
รูปที่ 2-86 ถังดับเพลิงที่จัดเตรียมไว้ภายในพื้นที่โครงการ

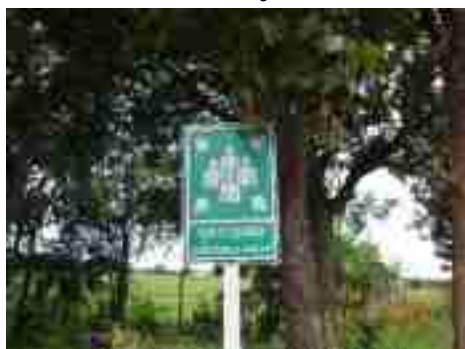
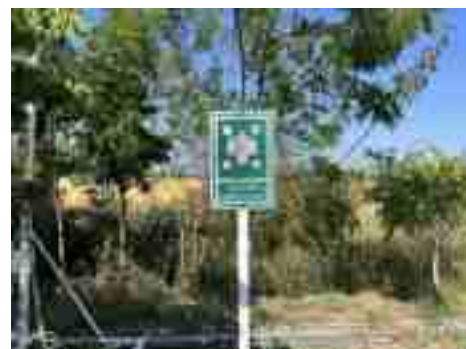
รูปที่ 2-87 จุดรวมพลบริเวณด้านหน้าทางเข้าโครงการ

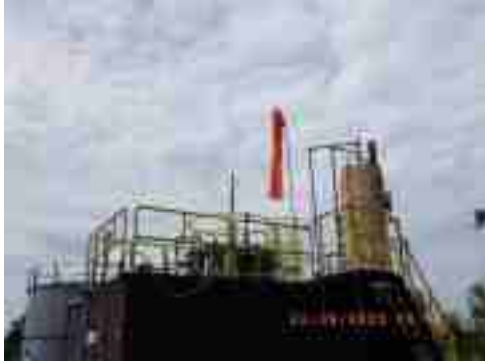
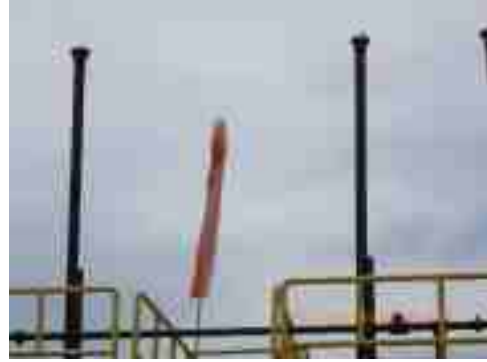
รูปที่ 2-88 การติดตั้งอุปกรณ์บอกทิศทางลมในจุดที่สามารถมองเห็นได้ทั่วทั้งพื้นที่

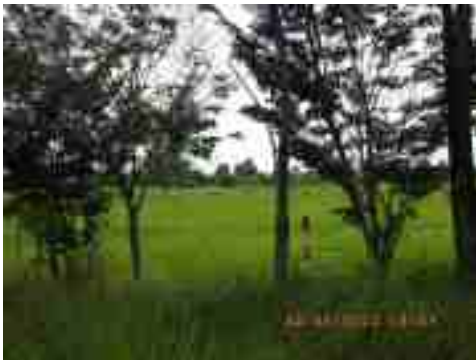
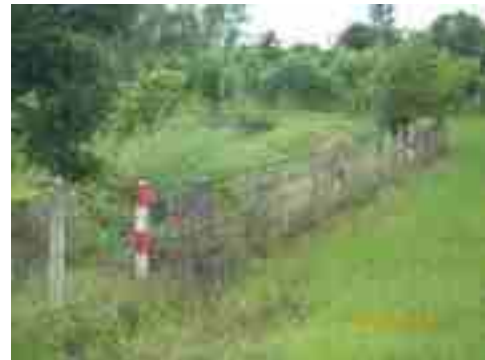
รูปที่ 2-89 รั้วรอบพื้นที่โครงการ

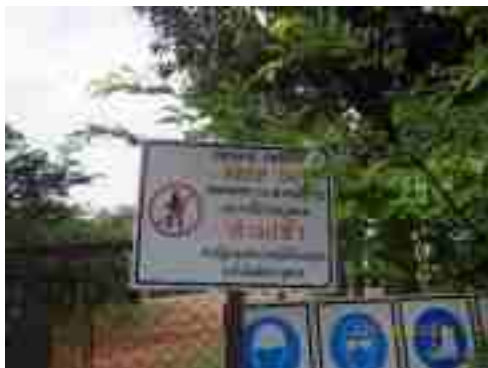
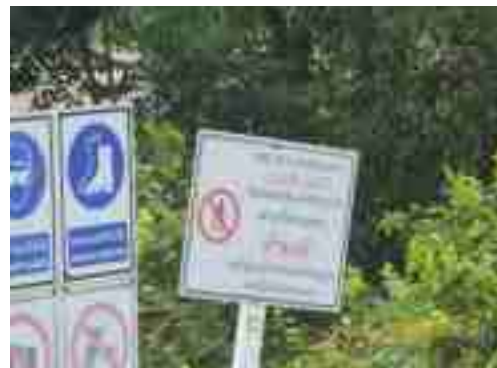
รูปที่ 2-90 ป้ายห้ามบุคคลภายนอกเข้าพื้นที่โครงการ

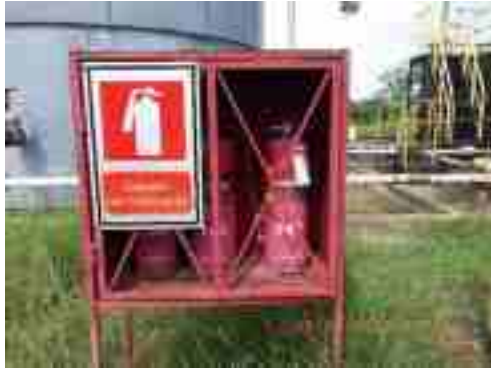
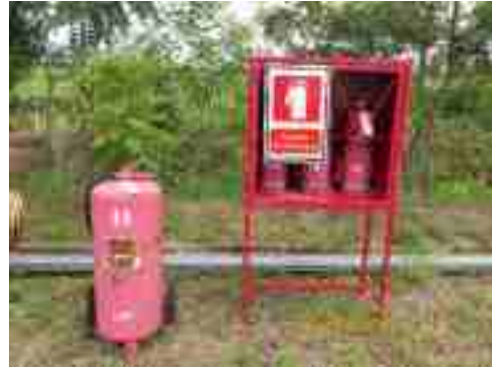
รูปที่ 2-91 ป้ายแสดงการตรวจสอบสภาพของถังดับเพลิงที่จัดเตรียมไว้ภายในพื้นที่โครงการ
