## บทที่ 2

# การติดตามตรวจสอบการปฏิบัติตามมาตรการป้องกัน และแก้ไขผลกระทบสิ่งแวดล้อม

**ตารางที่ 2-1 สรุปผลการปฏิบัติตามมาตรการป้องกันและแก้ไขผลกระทบสิ่งแวดล้อม ตามมาตรการทั่วไป โครงการพัฒนาปิโตรเลียมบนบก พื้นที่ผลิตบ่อรังเหนือ**  
**แปลงสำรวจบนบกหมายเลข L44/43 จังหวัดเพชรบูรณ์**

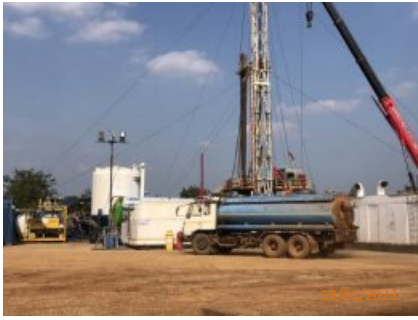
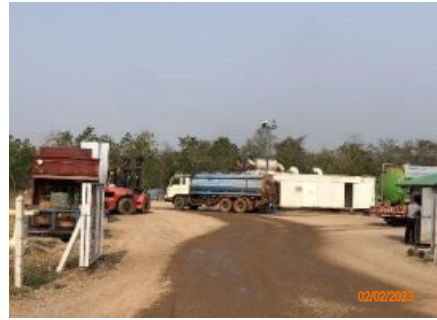
### รูปที่ 2-1 ตัวอย่างรถฉีดพรมน้ำประจำพื้นที่โครงการ

1. คุณภาพ อากาศ	1.1 คุณภาพอากาศเสื่อม ลงเนื่องจากฝุ่นละออง	1.1.1 ฉีดพรมน้ำบนถนนที่ไม่ได้ปูผิว (เช่น ถนน ลูกรัง) ที่เป็นเส้นทางเข้าสู่โครงการ เมื่อมี สภาพอากาศแห้ง โดยทำการฉีดพรม 2 ครั้งต่อวัน (เช้าและบ่าย)	☑	ปฏิบัติตามมาตรการ โดยผู้รับเหมาเจาะจัดให้มี รถบรรทุกน้ำประจำพื้นที่ฐานเจาะ 24 ชั่วโมง และ โอโค จัดให้มีรถพรมน้ำบริเวณถนนทางเข้า และภายในพื้นที่ฐานเจาะ วันละ 2 ครั้ง เพื่อลด การฟุ้งกระจายของฝุ่น และปรับเพิ่มความถี่ของ การฉีดพรมน้ำให้เหมาะสมกับแต่ละช่วงของ สภาพภูมิอากาศ	-	รูปที่ 2-1

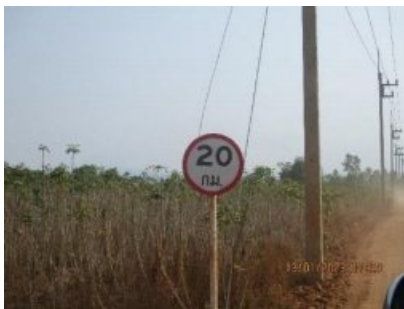
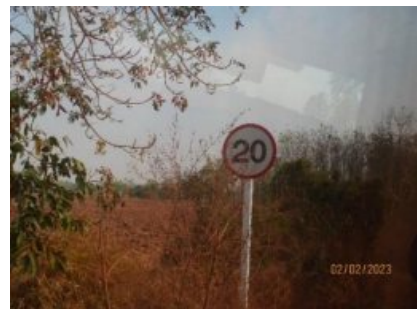
### รูปที่ 2-2 ป้ายจำกัดความเร็วบริเวณถนนทางเข้าพื้นที่โครงการ

1.1.2 ติดตั้งป้ายจำกัดความเร็วบนเส้นทางการ ขนส่งของโครงการ และจำกัดความเร็ว ของยานพาหนะบนถนนที่ไม่ได้ลาดยาง (ตามกฎหมายการจราจรบนทางหลวง และในพื้นที่ชุมชน บนถนนที่ไม่ได้ลาดยาง จำกัดความเร็วไม่เกิน 20 กม./ชม.)	☑	ปฏิบัติตามมาตรการ โดยการจำกัดความเร็วรถที่ วิ่งบนถนนลูกรังเข้า-ออกพื้นที่ฐานเจาะไม่เกิน 20 กม./ชม. และไม่เกิน 60 กม./ชม. บนถนนทาง หลวง รวมทั้งได้ติดตั้งป้ายจำกัดความเร็วไว้เป็น ระยะๆ นอกจากนี้ ได้เข้มงวดให้พนักงานของ บริษัทและผู้รับเหมาทุกคนปฏิบัติตามระเบียบ การจราจรอย่างเคร่งครัด	-	รูปที่ 2-2 และภาคผนวก ฉ นโยบายการปฏิบัติงานของ พนักงานขับรถ

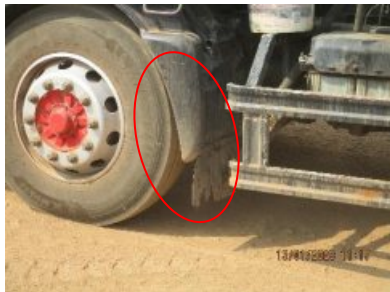
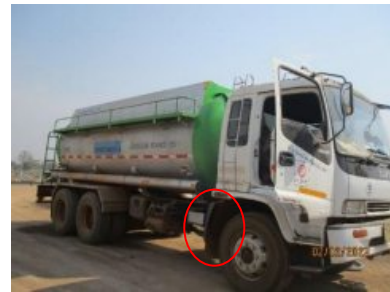
### รูปที่ 2-3 การติดตั้งแผ่นกันฝุ่นที่ล้อทั้ง 4 ข้าง

1.1.3 ใช้ยานพาหนะที่มีกันฝุ่นที่ล้อทั้ง 4 ข้าง	☑	ปฏิบัติตามมาตรการ โดยผู้รับเหมาเจาะจัดให้มี การติดตั้งแผ่นกันฝุ่นที่ล้อทั้ง 4 ข้าง สำหรับรถที่ ใช้ในโครงการทุกคัน เพื่อลดการฟุ้งกระจายของ ฝุ่นที่เกิดจากกิจกรรมของโครงการ	-	รูปที่ 2-3

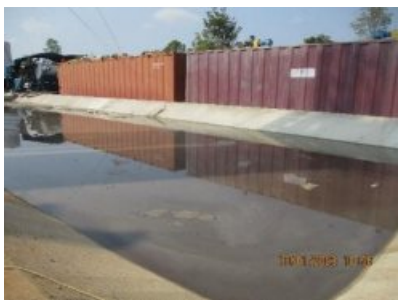
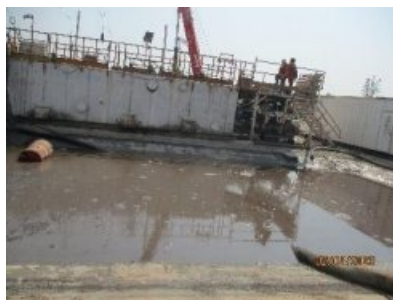
รูปที่ 2-6 บ่อคอนกรีต สำหรับรองรับของเสียที่เกิดจากการเจาะ

4.3 คุณภาพผิวดินเสื่อมลง เมื่อสิ้นสุดการขุดเจาะ	4.3.1 ตรวจสอบการบำบัดและกำจัดโคลนที่ใช้ ในการขุดเจาะและเศษหิน ดำเนินการ โดยผู้รับเหมาซึ่งได้รับอนุญาตอย่าง ถูกต้องตามกฎหมาย รวมทั้งจัดเก็บ บันทึกเอกสารกำกับของเสียด้วย	☑	ปฏิบัติตามมาตรการ สำหรับเศษดินเศษหินจากการ เจาะ ถูกแบ่งออกเป็น 2 ส่วน ได้แก่ เศษดินเศษหิน จากการเจาะส่วนที่ไม่สัมผัสกับน้ำมันดิบ (non- hazardous waste) และเศษดินเศษหินจากการ เจาะส่วนที่สัมผัสกับน้ำมันดิบ (hazardous waste)	-	รูปที่ 2-6 และภาคผนวก ข การจัดการของเสีย

6. ของเสียอันตราย	6.1 ก่อให้เกิดอันตรายต่อสุขภาพและสิ่งแวดล้อม	6.1.1 ทดสอบเศษหินและโคลนขุดเจาะทั้งหมดเพื่อตรวจสอบดูว่าเป็นของเสียอันตรายหรือไม่และกำจัดด้วยวิธีที่เหมาะสม	☑	ปฏิบัติตามมาตรการ สำหรับเศษดินเศษหินจากการเจาะ ถูกแบ่งออกเป็น 2 ส่วน ได้แก่ เศษดินเศษหินจากการเจาะส่วนที่ไม่สัมผัสกับน้ำมันดิบ (non-hazardous waste) และเศษดินเศษหินจากการเจาะส่วนที่สัมผัสกับน้ำมันดิบ (hazardous waste) โดยเศษดินเศษหินที่ผ่านการแยกแล้วจะนำไปพักไว้ที่บ่อคอนกรีตรองรับของเสียจากการเจาะ (Cutting pit) ที่ถูกแบ่งพื้นที่ของบ่อเพื่อรองรับเศษดินเศษหินทั้ง 2 ประเภท แยกออกจากกัน และมีการติดตามตรวจสอบระดับของเสียในบ่ออย่างสม่ำเสมอ เพื่อรวบรวมและส่งให้บริษัทที่ถูกต้องตามกฎหมายในการกำจัดของเสียแต่ละประเภทนำไปกำจัดอย่างถูกต้อง โดยเศษดินเศษหินจากการเจาะส่วนที่ไม่สัมผัสกับน้ำมันดิบ จะรวบรวมและส่งให้ บ. อีสเทิร์นซีบอร์ด เอนไวรอนเมนทอลคอมเพล็กซ์ จก. นำไปฝังกลบ และเศษดินเศษหินจากการเจาะส่วนที่สัมผัสกับน้ำมันดิบ บ. เวสต์แมนเนจเมนท์สยาม จก. ที่ได้รับอนุญาตถูกต้องตามกฎหมายในการขนส่งของเสีย จะดำเนินการขนส่งเศษดินเศษหินและของเหลวขี้ขี้ไปกำจัดโดยการเผาที่เตาเผาซีเมนต์ของ บ.ปูนซีเมนต์นครหลวง จก. (มหาชน) ซึ่งเป็นบริษัท ที่ถูกต้องตามกฎหมาย	-	รูปที่ 2-6 และภาคผนวก ข การจัดการของเสีย

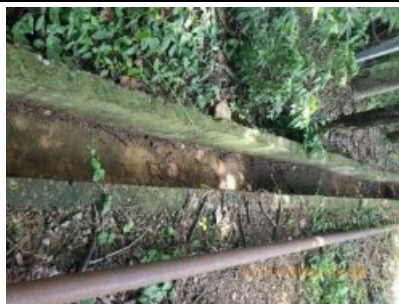
พื้นที่ฐานหลุมผลิต L44W-A11 (L44-V)

รูปที่ 2-37 รางระบายน้ำโดยรอบโครงการ

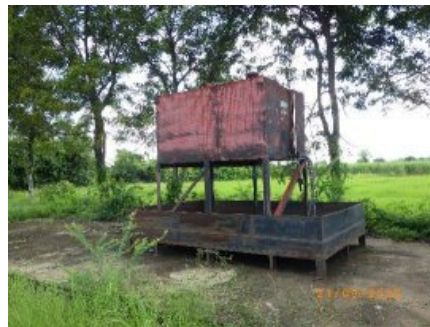
พื้นที่ฐานหลุมผลิต L44W-A12 (Borang-1)

รูปที่ 2-39 ถังเก็บน้ำมันเชื้อเพลิงพร้อมถาดรองที่มีความจุเพียงพอหากเกิดกรณีหกรั่วไหล

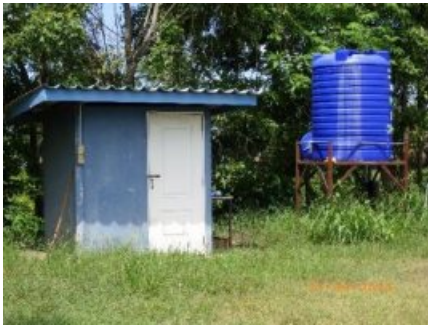
พื้นที่ฐานหลุมผลิต BRN-5

รูปที่ 2-47 ห้องน้ำพร้อมบ่อเกรอะภายในพื้นที่ฐานหลุมผลิต

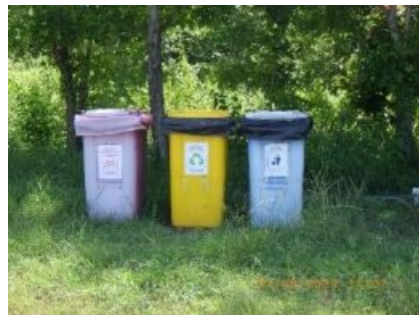
พื้นที่ฐานหลุมผลิต BRN-5

รูปที่ 2-48 ถังขยะแยกประเภทภายในพื้นที่ฐานหลุมผลิต

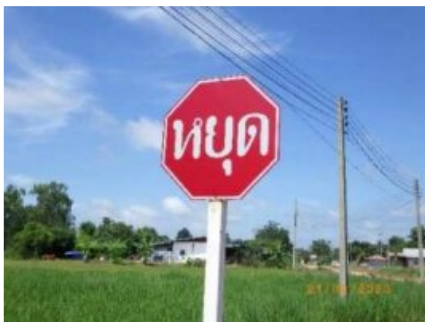
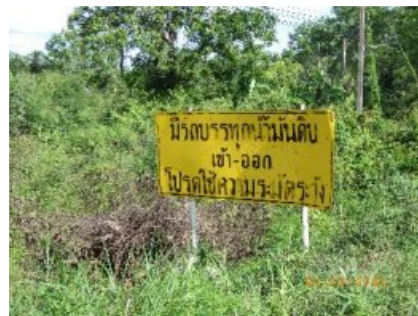
รูปที่ 2-49 ป้ายสัญลักษณ์จราจร และป้ายเตือนมีรถบรรทุกน้ำมันดับเข้าออกบริเวณถนนสาธารณะ

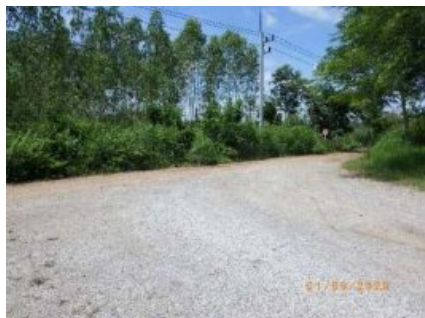
พื้นที่ฐานหลุมผลิต BRN-5

รูปที่ 2-50 ถนนทางเข้าพื้นที่โครงการ

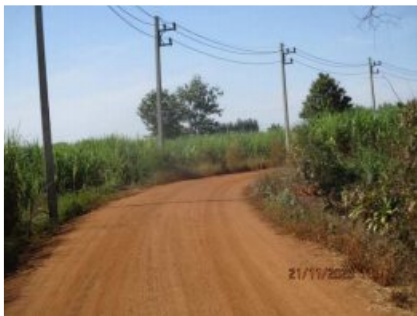
พื้นที่ฐานหลุมผลิต L44W-A12 (Borang-1)

รูปที่ 2-50 (ต่อ) ถนนทางเข้าพื้นที่โครงการ

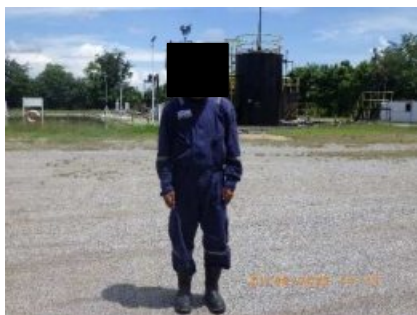
พื้นที่ฐานหลุมผลิต BRN-5

รูปที่ 2-51 พนักงานสวมใส่อุปกรณ์คุ้มครองความปลอดภัยส่วนบุคคล

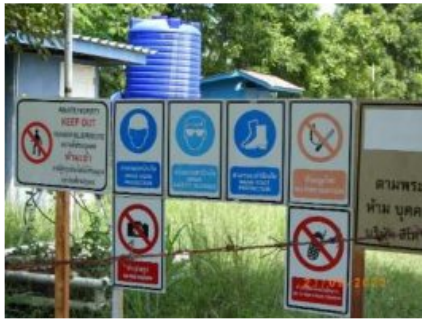
พื้นที่ฐานหลุมผลิต BRN-5

รูปที่ 2-53 ป้ายกำหนดให้สวมใส่อุปกรณ์ป้องกันภัยส่วนบุคคลภายในพื้นที่โครงการ

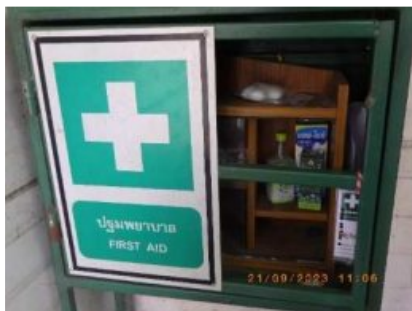
พื้นที่ฐานหลุมผลิต BRN-5

รูปที่ 2-54 ชุดปฐมพยาบาลเบื้องต้นในพื้นที่โครงการ

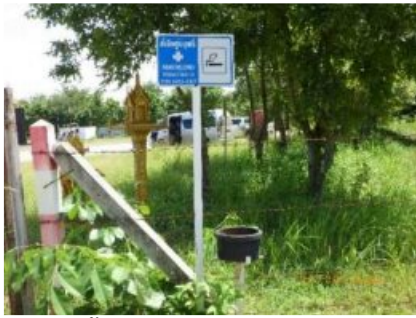
พื้นที่ฐานหลุมผลิต BRN-5

รูปที่ 2-55 พื้นที่สูบน้ำหรี

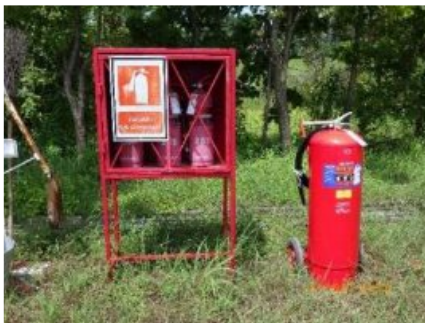
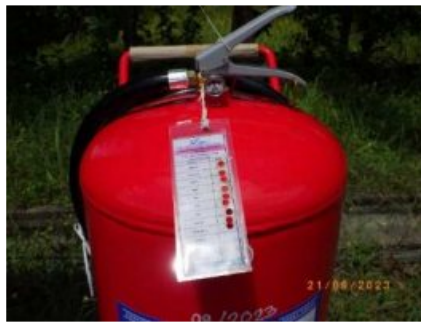
พื้นที่ฐานหลุมผลิต BRN-5

รูปที่ 2-56 อุปกรณ์ดับเพลิงและการตรวจสอบความพร้อมของอุปกรณ์ประจำเดือน
