การติดตามตรวจสอบการปฏิบัติตามมาตรการป้องกัน และแก้ไขผลกระทบสิ่งแวดล้อม

ระหว่างเดือนมกราคม – ธันวาคม พ.ศ. 2566 ได้มีการติดตามตรวจสอบการปฏิบัติตามมาตรการป้องกันและแก้ไขผลกระทบสิ่งแวดล้อมของโครงการ มีรายละเอียด ดังนี้

- พื้นที่ฐานหลุมผลิต L33-8 ดำเนินการเมื่อวันที่ 20 กันยายน พ.ศ. 2566
- พื้นที่ฐานหลุมผลิต WBW-10 ดำเนินการเมื่อวันที่ 20 กันยายน พ.ศ. 2566

โครงการผลิตปิโตรเลียมบนบก พื้นที่ผลิตท่าโรงเหนือ แปลงสำรวจบนบกหมายเลข L33/43 อำเภอวิเชียรบุรี จังหวัดเพชรบูรณ์

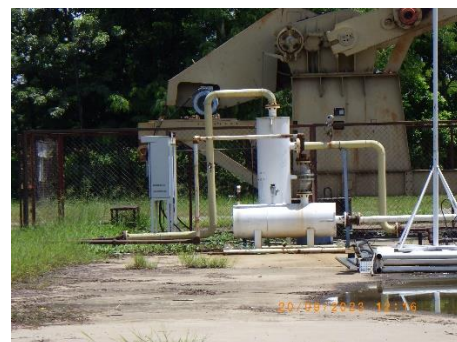
L33-8

รูปที่ 2-3 อุปกรณ์แยกของเหลว-ก๊าซ (Separator) และ Knock Out Drum

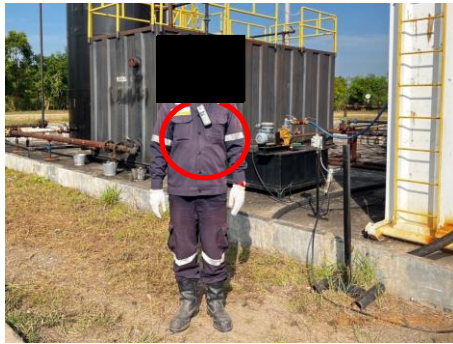
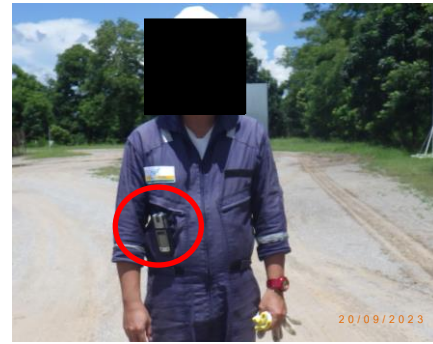
WBW-10

รูปที่ 2-4 ตัวอย่างอุปกรณ์ตรวจสอบการรั่วไหล (Gas Detector)

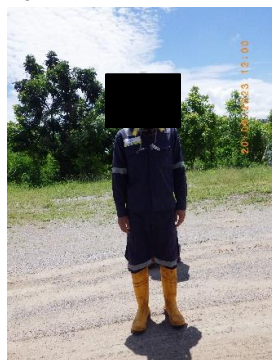
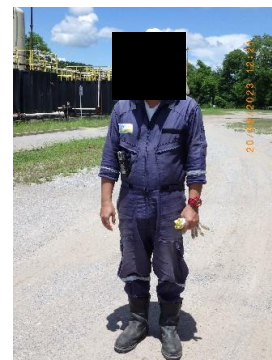
WBW-10

รูปที่ 2-10 ตัวอย่างการสวมใส่อุปกรณ์คุ้มครองความปลอดภัยส่วนบุคคล

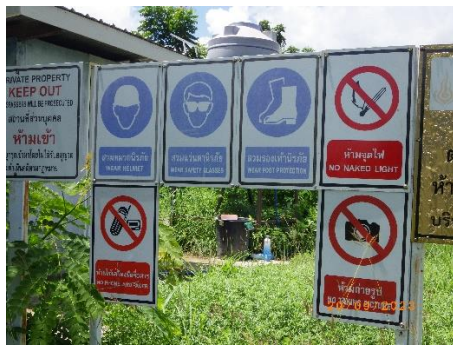
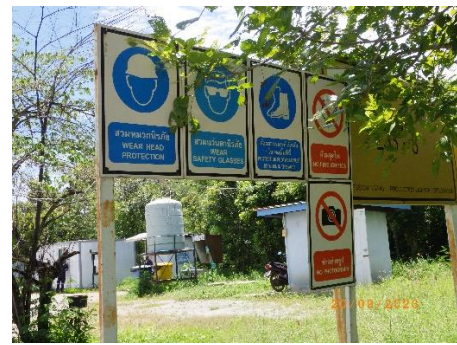
WBW-10

รูปที่ 2-11 ป้ายกำหนดให้สวมใส่อุปกรณ์คุ้มครองความปลอดภัยส่วนบุคคลบริเวณด้านหน้าโครงการ

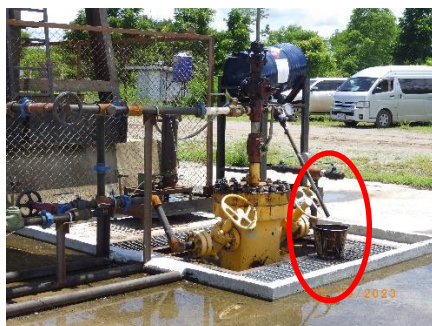
L33-8

ถาดรองรับถังสารเคมี

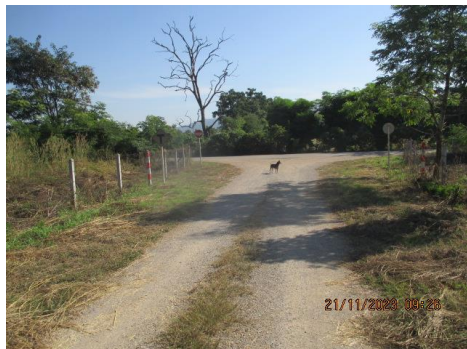
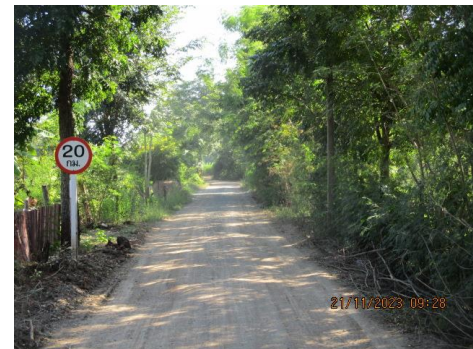
WBW-10

รูปที่ 2-18 ถนนทางเข้าโครงการ

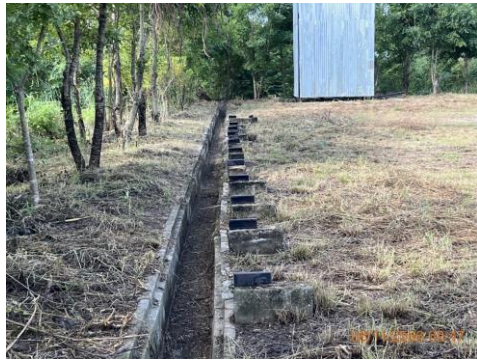
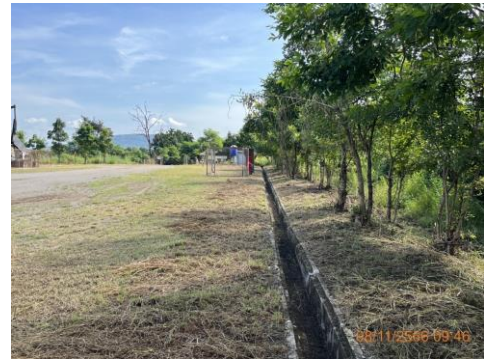
WBW-10

รูปที่ 2-19 รางระบายน้ำโดยรอบโครงการ

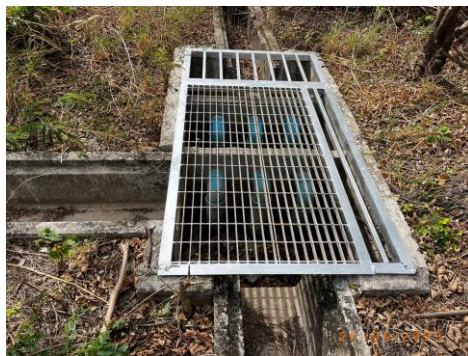
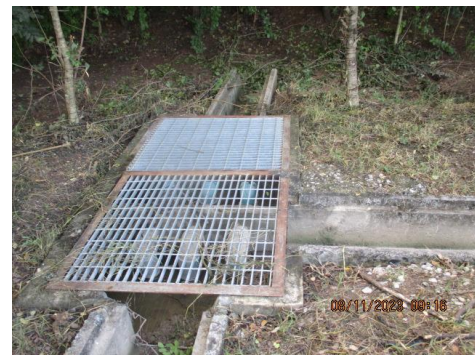
WBW-10

รูปที่ 2-20 บ่อดักน้ำมันโดยรอบโครงการ

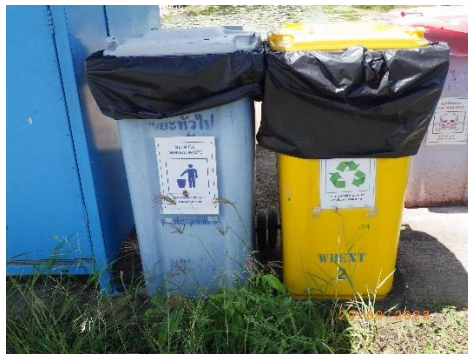
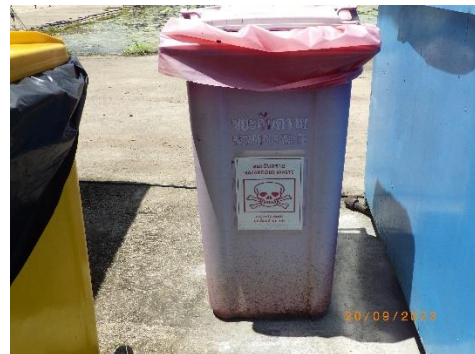
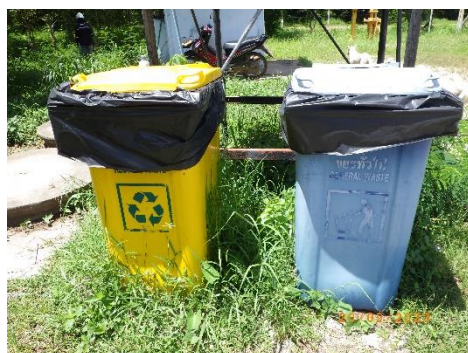
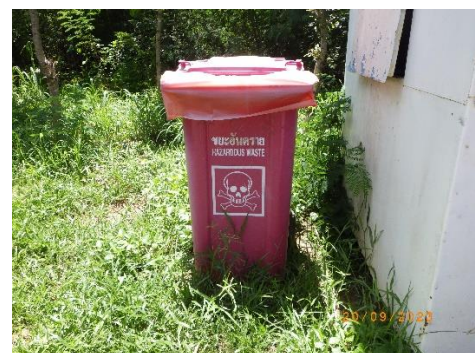
WBW-10

รูปที่ 2-21 ถังขยะแยกประเภทที่จัดเตรียมไว้ภายในบริเวณพื้นที่โครงการ

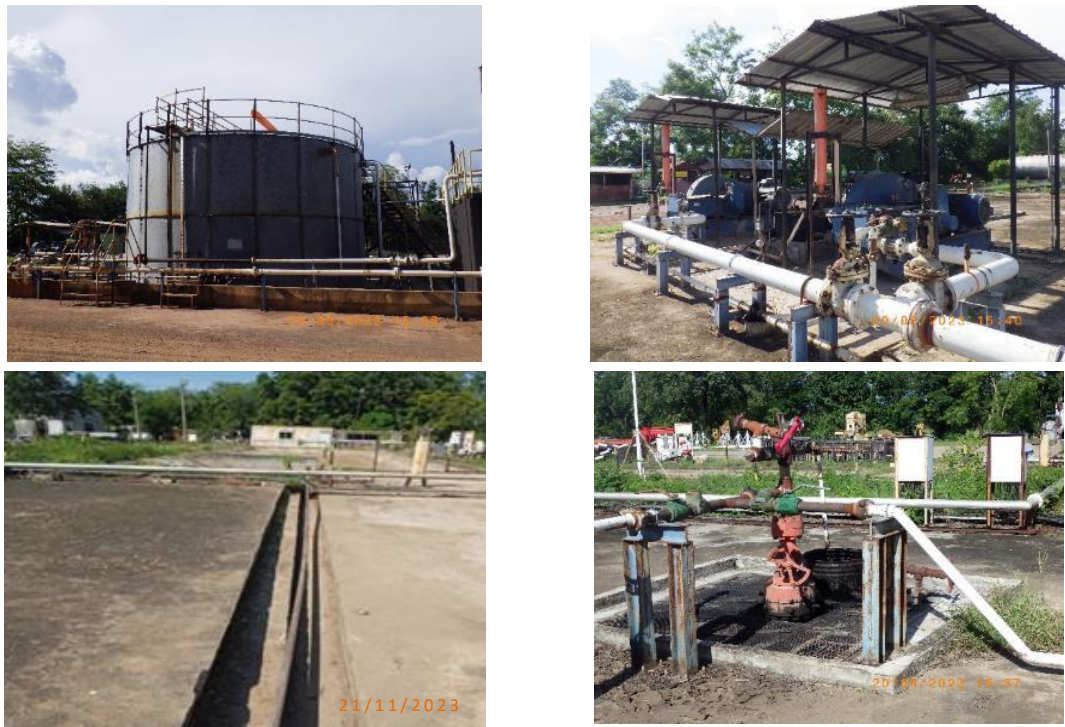
พื้นที่หลุมอัดกลับน้ำ WB-1

รูปที่ 2-22 สภาพภายในพื้นที่หลุมอัดกลับน้ำ WB-1 และ L44-C

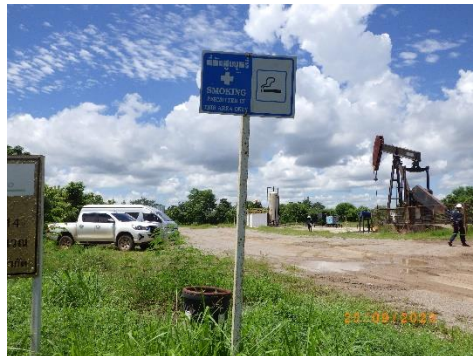
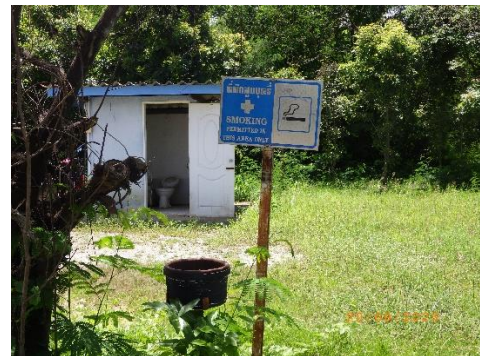
WBW-10

รูปที่ 2-24 จุดสูบบุหรี่บริเวณด้านหน้าโครงการ

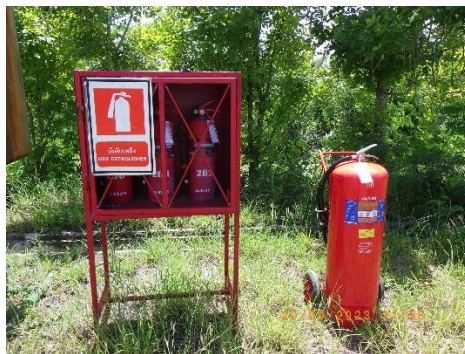
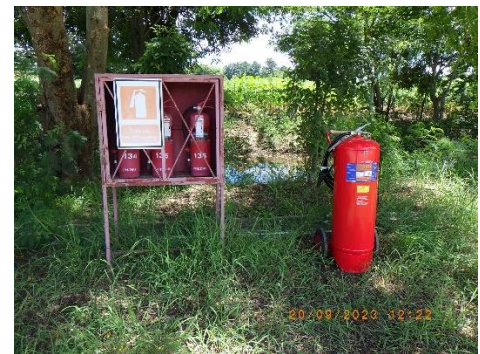
WBW-10

รูปที่ 2-25 ถังดับเพลิงที่เตรียมไว้ตามจุดต่างๆ บริเวณพื้นที่โครงการ

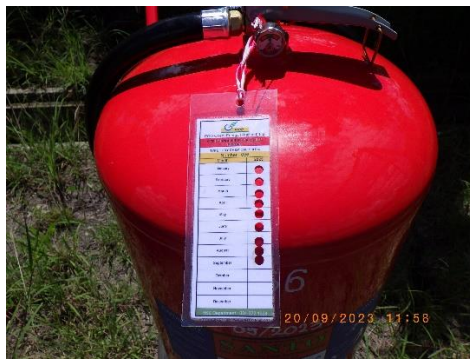
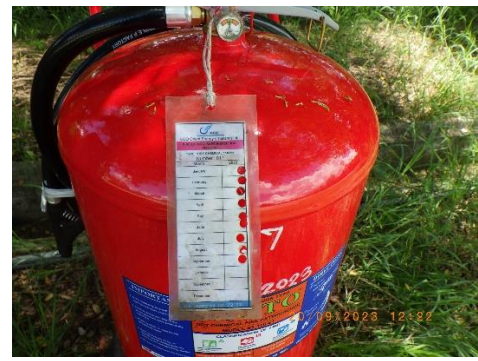
WBW-10

รูปที่ 2-26 การตรวจสอบอุปกรณ์ป้องกันและระงับอัคคีภัย

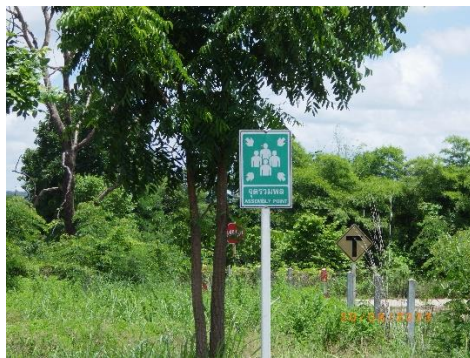
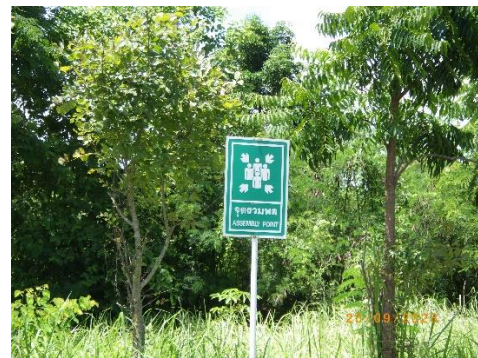
WBW-10

รูปที่ 2-27 จุดรวมพลบริเวณด้านหน้าทางเข้าโครงการ

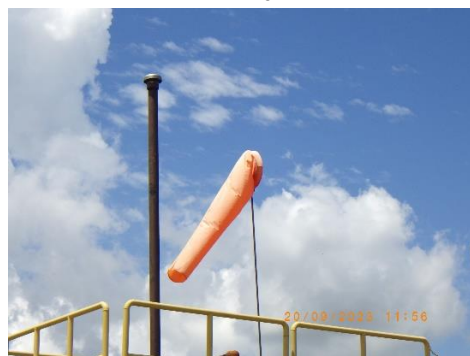
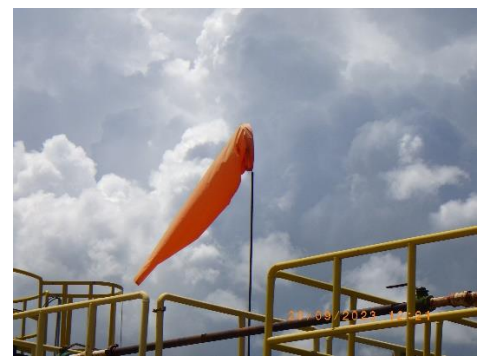
WBW-10

รูปที่ 2-28 อุปกรณ์บอกทิศทางลมในจุดที่สามารถมองเห็นได้ทั่วทั้งพื้นที่

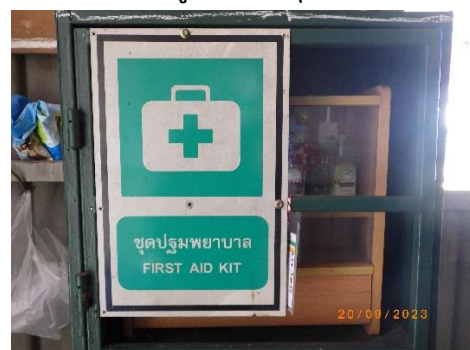
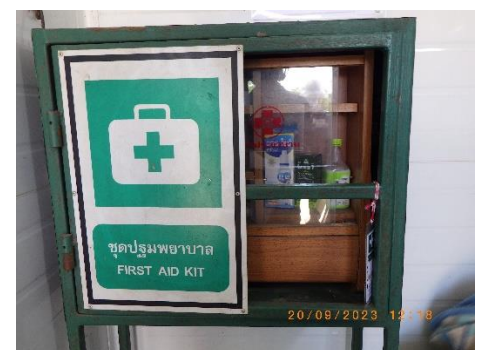
WBW-10

รูปที่ 2-29 อุปกรณ์ปฐมพยาบาลเบื้องต้นที่จัดเตรียมไว้ในพื้นที่

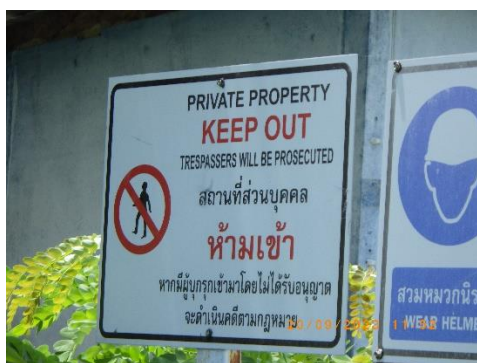
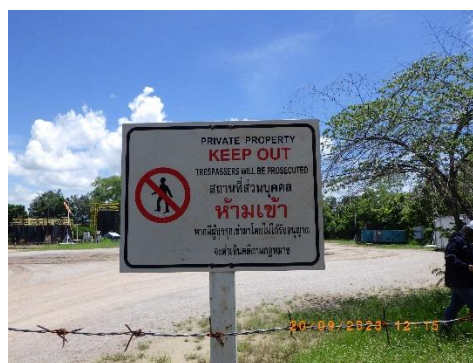
WBW-10

รูปที่ 2-30 ป้ายห้ามบุคคลภายนอกเข้าภายในพื้นที่โครงการ

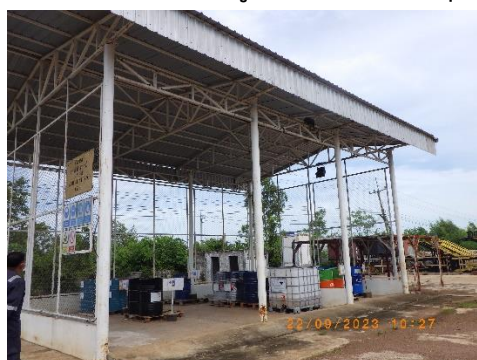
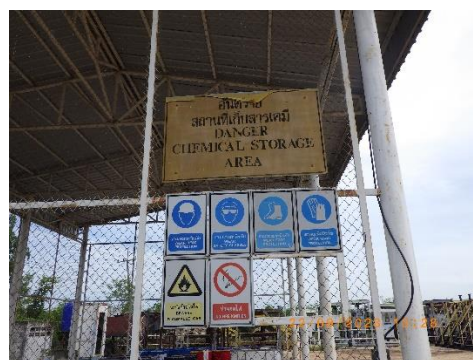
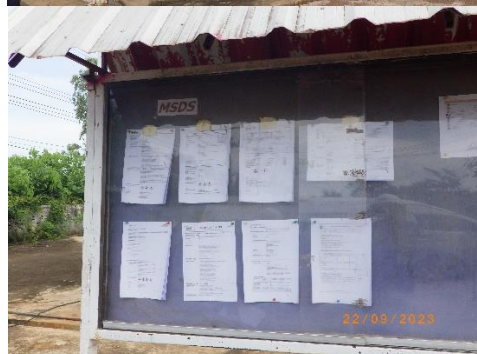
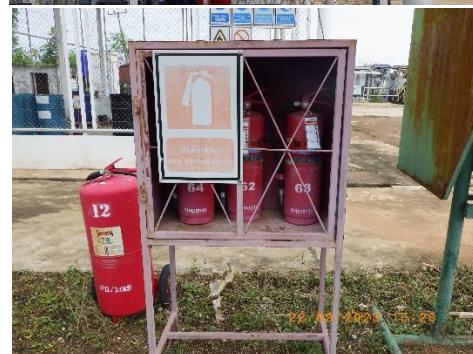
รูปที่ 2-31 อาคารจัดเก็บสารเคมีของโครงการ

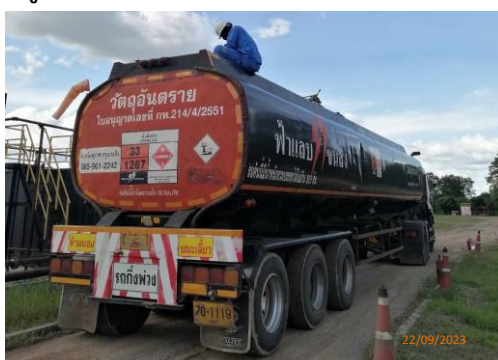
รูปที่ 2-32 รถขนส่งปิโตรเลียมจากฐานผลิตไปยังโรงกลั่นน้ำมันบางจาก
