รายงานผลการปฏิบัติตามมาตรการป้องกันและแก้ไขผลกระทบสิ่งแวดล้อม
และมาตรการติดตามตรวจสอบผลกระทบสิ่งแวดล้อม

โครงการ ธนาคารยูโอบี จำกัด (มหาชน) สำนักงานใหญ่ (ระยะดำเนินการ)

เดือนกรกฎาคม – ธันวาคม 2566

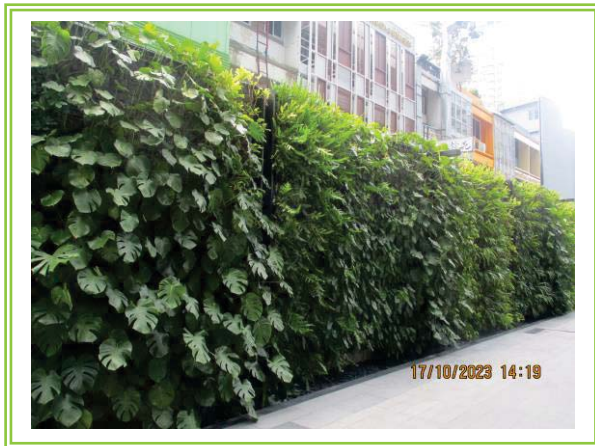
รูปที่ 3-1 รั้วรอบพื้นที่โครงการ

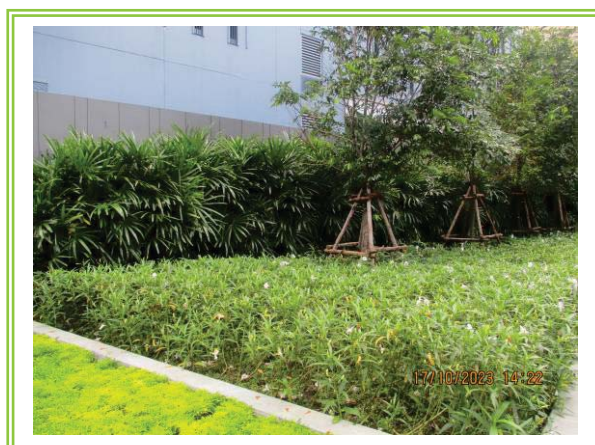
รูปที่ 3-2 พื้นที่สีเขียวของโครงการ (ไม้ยืนต้น, ไม้พุ่ม, ไม้คลุมดิน)

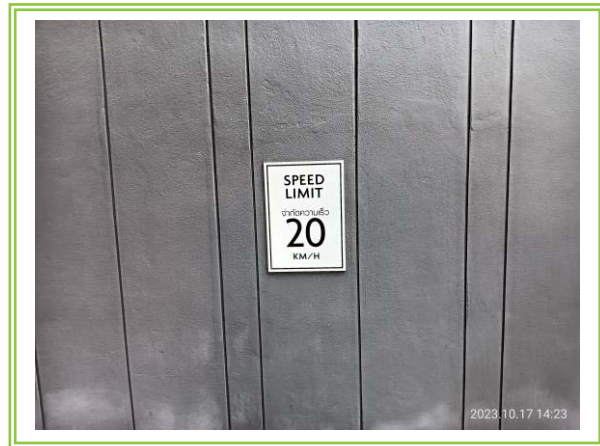
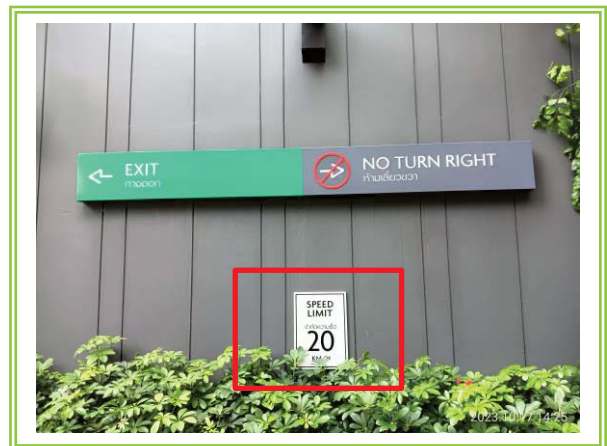
รูปที่ 3-3 ป้ายจำกัดความเร็ว 20 กม./ชม.

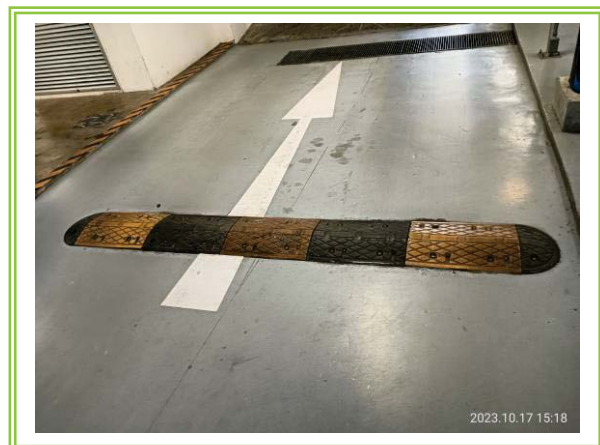
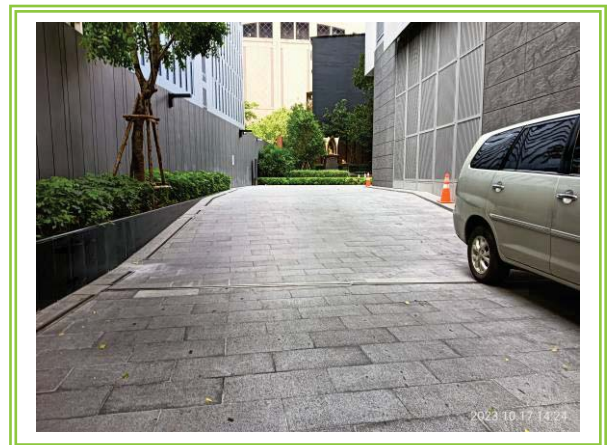
รูปที่ 3-4 สันนูน และเนินชะลอความเร็วของรถ

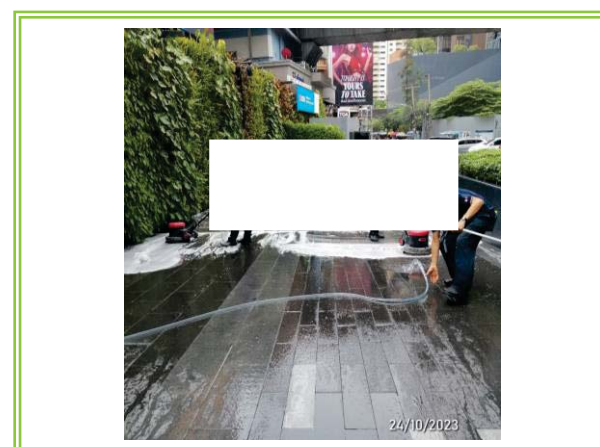
รูปที่ 3-5 เจ้าหน้าที่ฉีดล้างทำความสะอาดถนนภายในโครงการ

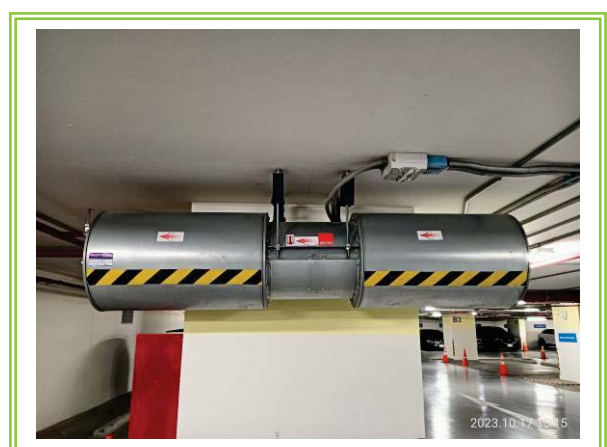
รูปที่ 3-6 พัดลมระบายอากาศ บริเวณลานจอดรถชั้นใต้ดิน

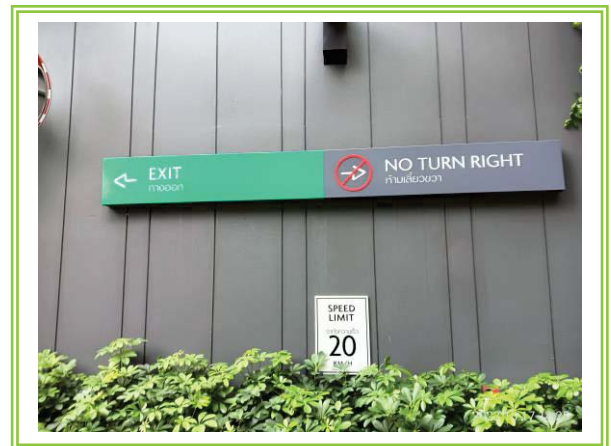
รูปที่ 3-8 ป้ายและสัญลักษณ์จราจรบนพื้นทาง

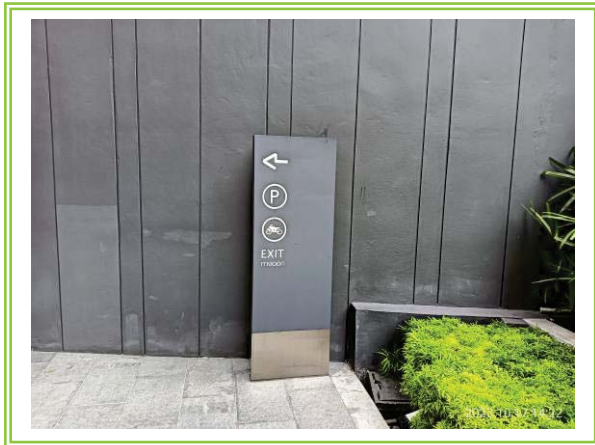
รูปที่ 3-8 (ต่อ) ป้ายและสัญลักษณ์จราจรบนพื้นทาง

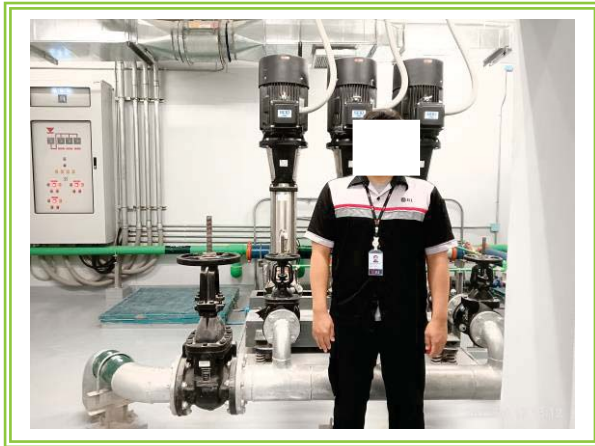
รูปที่ 3-11 เจ้าหน้าที่ที่ดูแลระบบภายในโครงการ

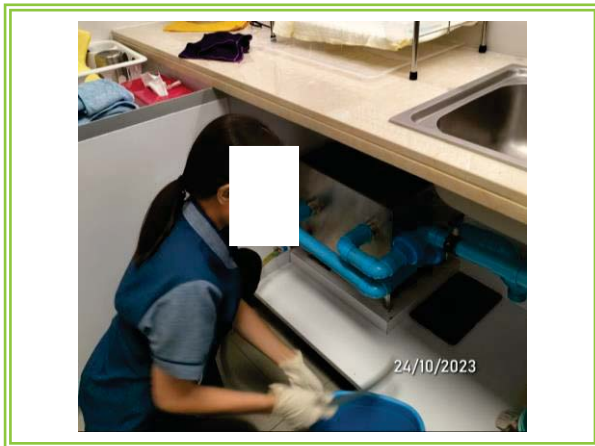
รูปที่ 3-13 เจ้าหน้าที่ที่ตกไขมันออกจากบ่อตกไขมัน
