บริษัท กรีน เอิร์ธ คอนซัลแตนท์ จำกัด ได้จัดทำรายงานผลการปฏิบัติตามมาตรการป้องกันและแก้ไขผลกระทบสิ่งแวดล้อม และมาตรการติดตามตรวจสอบคุณภาพของสิ่งแวดล้อมของโครงการ The Alcove @53 ของ บริษัท ซิลเวอร์ เฮอริเทค พร็อพเพอร์ตี้ จำกัด ตั้งอยู่ที่ ซอยสุขุมวิท 53 ถนนสุขุมวิท แขวงคลองตันเหนือ เขตวัฒนา กรุงเทพมหานคร ประจำเดือนมกราคม-มิถุนายน 2566 (ช่วงเปิดดำเนินการ) ซึ่งรายงานการวิเคราะห์ผลกระทบสิ่งแวดล้อม จัดทำโดย คอนซัลแตนท์ ออฟ เทคโนโลยี จำกัด ได้รับความเห็นชอบจากสำนักนโยบายและแผนทรัพยากรธรรมชาติและสิ่งแวดล้อม เมื่อวันที่ 17 กุมภาพันธ์ พ.ศ. 2558 (ภาคผนวก 1)

- 1) ชื่อโครงการ : โครงการ The Alcove @ 53
- 2) เจ้าของโครงการ : บริษัท ซิลเวอร์ เฮอริเทค พร็อพเพอร์ตี้ จำกัด  
ตั้งอยู่ที่ 430 ซอยจรัญสนิทวงศ์ 1 ถนนจรัญสนิทวงศ์ แขวงวัดท่าพระ เขตบางกอกใหญ่ กรุงเทพมหานคร 10600
- 3) ที่ตั้งโครงการ : ซอยสุขุมวิท 53 ถนนสุขุมวิท แขวงคลองตันเหนือ เขตวัฒนา กรุงเทพมหานคร
- 4) ลักษณะ/ประเภทโครงการ : อาคารอยู่อาศัยรวม (ประเภทเช่า) ขนาด 8 ชั้น และชั้นใต้ดิน 2 ชั้น จำนวน 1 อาคาร
- 5) ขนาดพื้นที่โครงการ : เนื้อที่ 0-2-98 ไร่ หรือ 1,192.0 ตารางเมตร
- 6) ขนาดของโครงการ : อาคาร 8 ชั้น และชั้นใต้ดิน 2 ชั้น จำนวน 1 อาคาร มีความสูงอาคารจากระดับพื้นดินที่ก่อสร้าง ถึงชั้นพื้นหลังคา ประมาณ 22.80 เมตร ที่จอดรถยนต์ 46 คัน

ผลกา

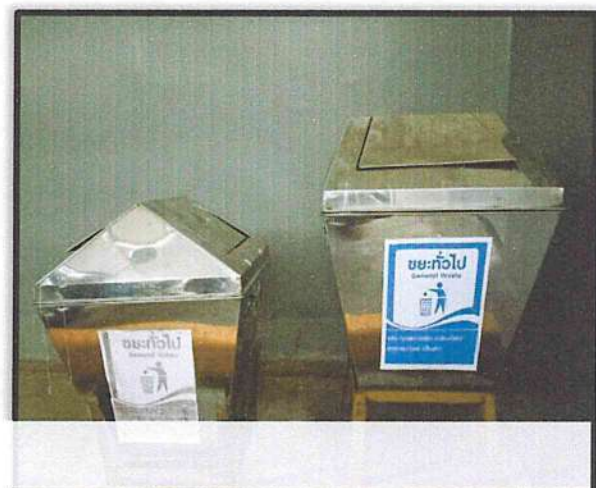
ที่พักรถจักรยานยนต์ แยกตามประเภท บริเวณชั้นใต้ดิน

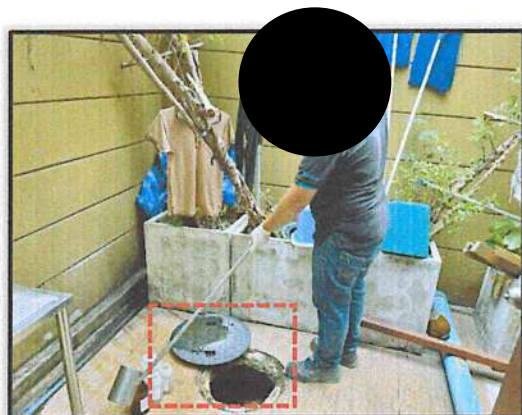
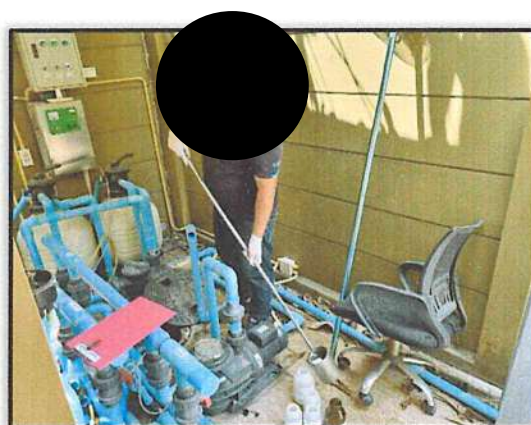
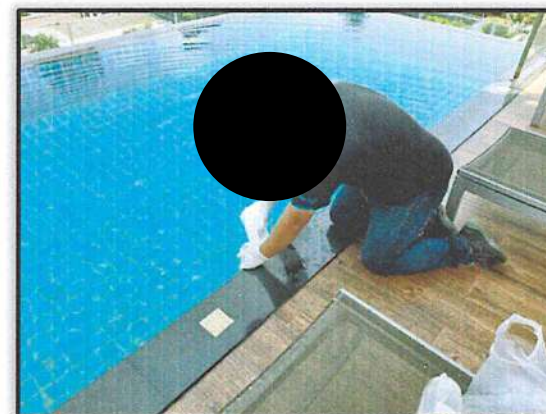
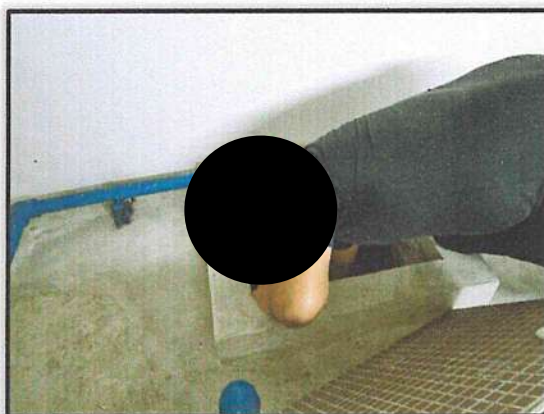
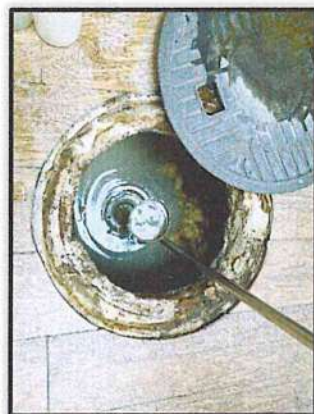
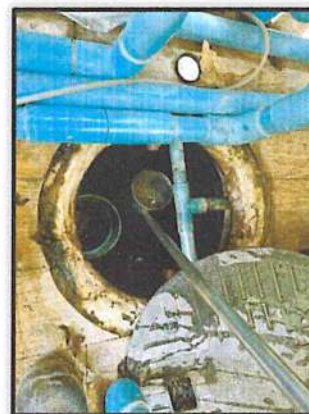
รูปที่ 2-2 ผลการปฏิบัติตามมาตรการติดตามตรวจสอบ โครงการ The Alcove @53

จุดเก็บตัวอย่างคุณภาพน้ำ  
(เดือนมีนาคม 2566)

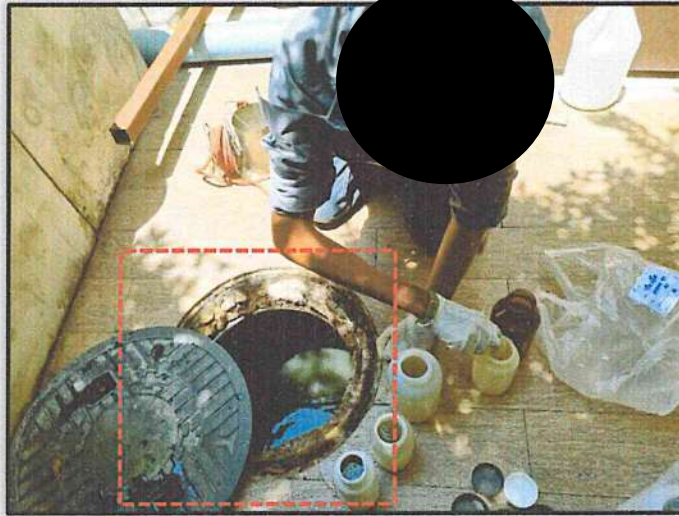
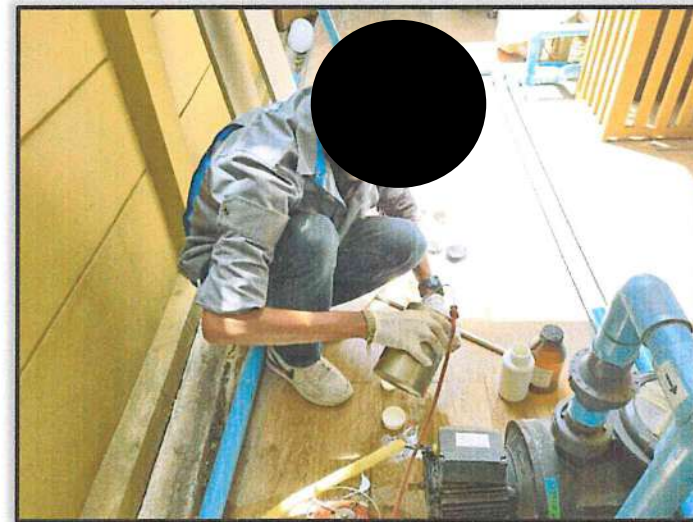
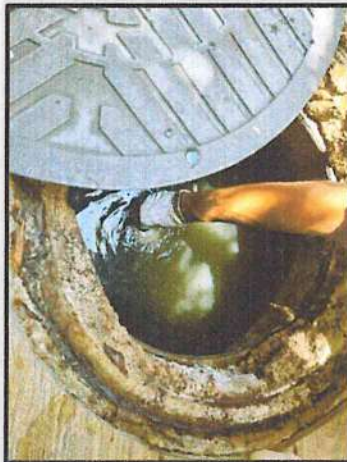
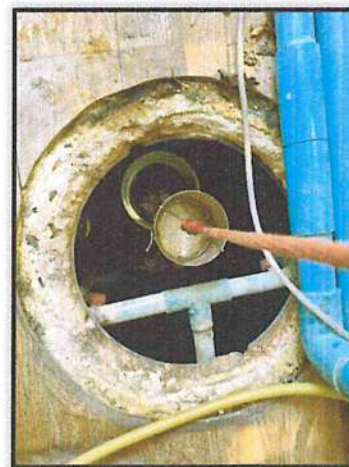
รูปที่ 2-2 (ต่อ) ผลการปฏิบัติตามมาตรการติดตามตรวจสอบ โครงการ The Alcove @53

จุดเก็บตัวอย่างคุณภาพน้ำ  
(เดือนมิถุนายน 2566)

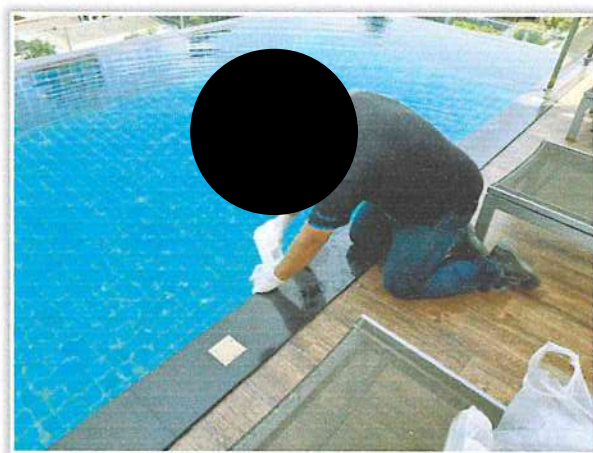
รูปที่ 2.2.2-1 เก็บตัวอย่างคุณภาพน้ำสระว่ายน้ำ ณ วันที่ 20 มีนาคม 2566

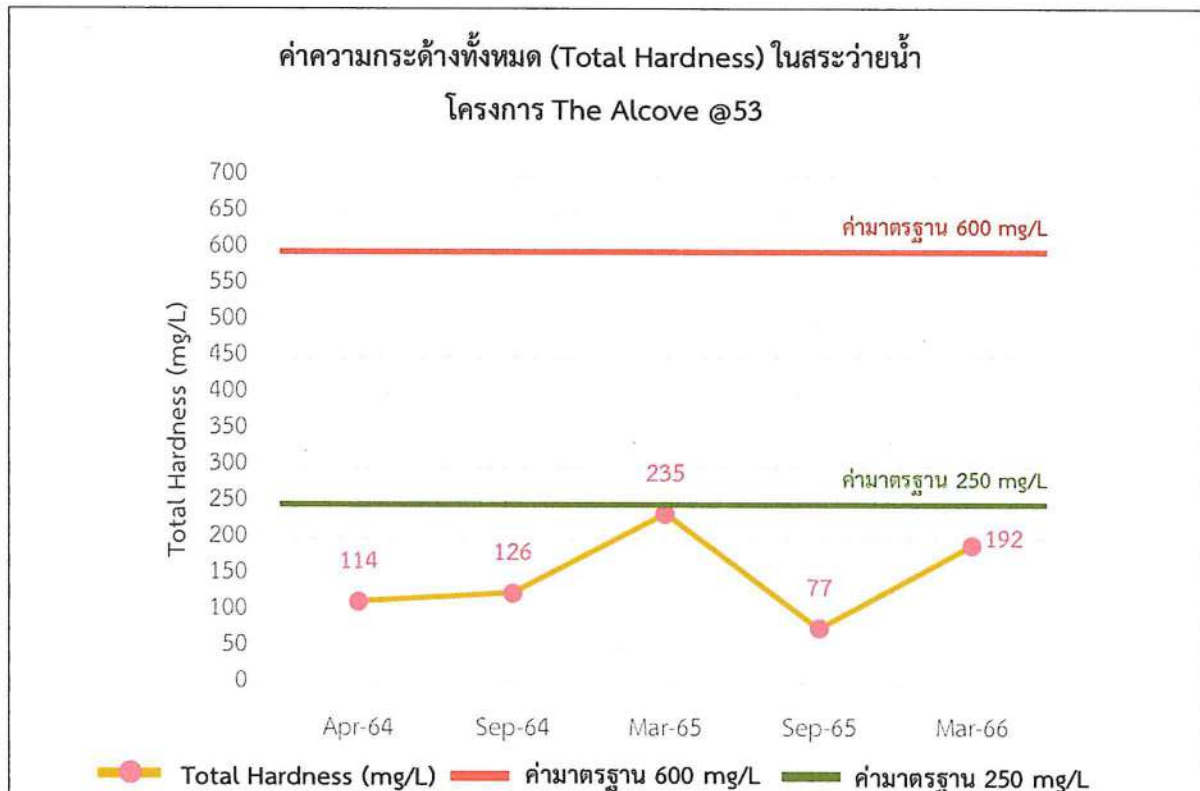
| ดัชนีที่ตรวจวัด | หน่วย | วัน/เดือน/ปี ที่เก็บตัวอย่าง | | | | | ค่ามาตรฐาน* |
|---|---|---|---|---|---|---|---|
| ความกระด้างทั้งหมด (Total Hardness) | mg/L as CaCO <sub>3</sub> | 114*** | 126*** | 235*** | 77*** | 192*** | 250-600 |

รูปที่ 2.2.3-3 กราฟแสดงค่าความกระด้างทั้งหมด (Total Hardness) น้ำในสระว่ายน้ำหลังบำบัด

ตรวจสอบการตรวจวัดคุณภาพน้ำรายวัน และการฆ่าเชื้อโรคในสระว่ายน้ำ รวมทั้งการทำ ความสะอาด ระบบไหลเวียนของน้ำในสระว่ายน้ำ

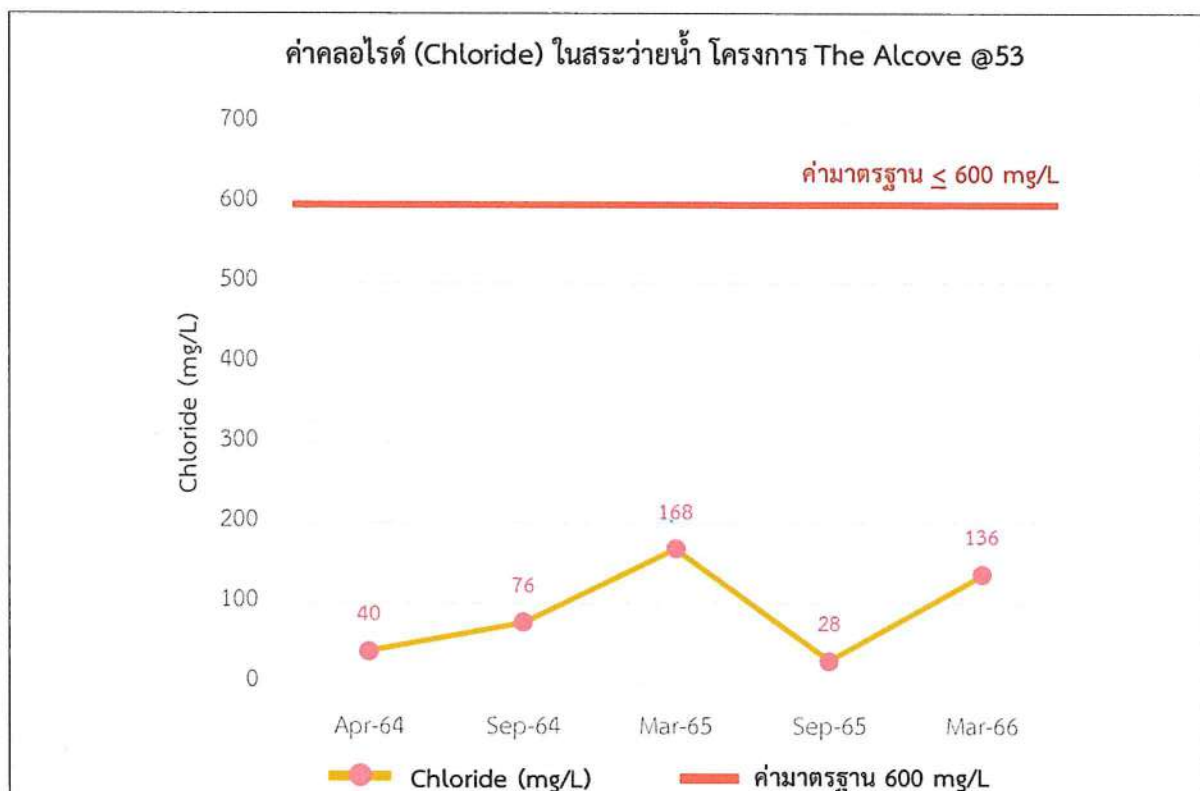
รูปที่ 2.2.3-4 กราฟแสดงค่าคลอไรด์ (Chloride) น้ำในสระว่ายน้ำหลังบำบัด
