บทที่ 2

ผลการดำเนินการตามมาตรการป้องกันและแก้ไขผลกระทบสิ่งแวดล้อม

โครงการโรงแรมบันยันทรี กระบี่ (ทับแขก) ตั้งอยู่เลขที่ 279 หมู่ที่ 3 ตำบลหนองทะเล อำเภอเมืองกระบี่ จังหวัดกระบี่ ปัจจุบันเปิดดำเนินการภายใต้ชื่อโรงแรมบันยันทรี กระบี่ โดยบริษัท อันตามัน รีสอร์ท แอสเสท จำกัด โครงการเป็นโครงการประกอบกิจการประเภทโรงแรม ประกอบด้วยอาคารทั้งสิ้น จำนวน 25 อาคาร มีห้องพักรวม ทั้งสิ้น 72 ห้องพัก (81 ห้องนอน) แบ่งเป็นอาคารห้องพัก 13 อาคาร และอาคารส่วนบริการ 12 อาคาร ตั้งอยู่บน ขนาดที่ดิน 26-0-90.1 ไร่ หรือ 41,960.40 ตารางเมตรทั้งนี้ โครงการเข้าข่ายที่จะต้องศึกษาและจัดทำรายงานการวิเคราะห์ผลกระทบสิ่งแวดล้อม ซึ่งโครงการได้ดำเนินการจัดทำรายงานฯ ส่งให้ สผ. พิจารณาจนได้รับความเห็นชอบ แล้วตาม หนังสือที่ ทส 1009.5/5261 ลงวันที่ 1 พฤษภาคม 2560 โดย หนังสือเห็นชอบได้กำหนดมาตรการป้องกัน และแก้ไขผลกระทบสิ่งแวดล้อมและมาตรการติดตามตรวจสอบผลกระทบสิ่งแวดล้อม เพื่อเป็นแนวทางให้โครงการปฏิบัติรวมไปถึงเสนอรายงานผลการปฏิบัติตามมาตรการฯ ต่อหน่วยงานอนุญาต และหน่วยงานที่เกี่ยวข้อง รวมทั้ง สำนักงานนโยบายและแผนทรัพยากรธรรมชาติและสิ่งแวดล้อม (สผ.) ทุก 6 เดือนนั้น

ตารางที่ 2-1 สรุปผลการปฏิบัติตามมาตรการป้องกันและแก้ไขผลกระทบสิ่งแวดล้อม(ระยะดำเนินการ) โครงการโรงแรมบันยันทรี กระบี่ (ทับแขก)

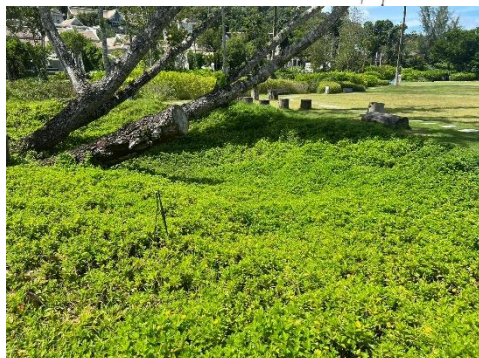
ภาพที่ 2-1 ระบายน้ำฝนของโครงการ

วางระบายน้ำ

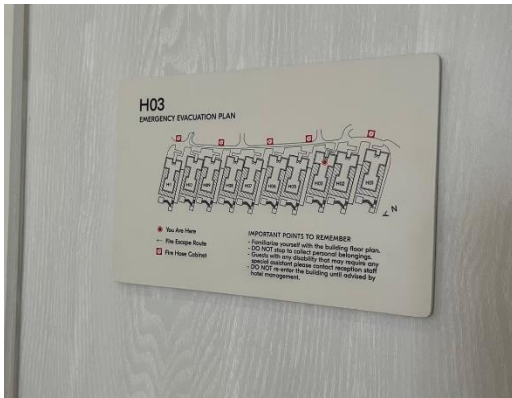
แผนผังการหนีไฟ

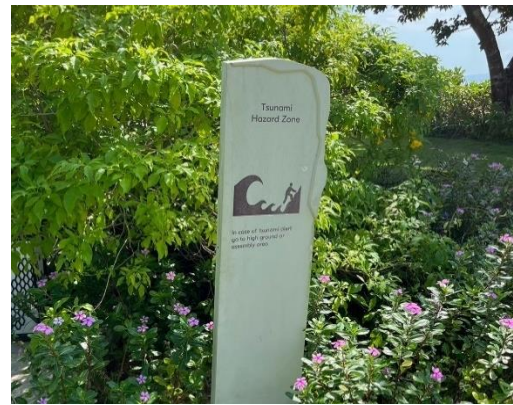
ป้ายบอกให้หนีภัยขึ้นที่สูง

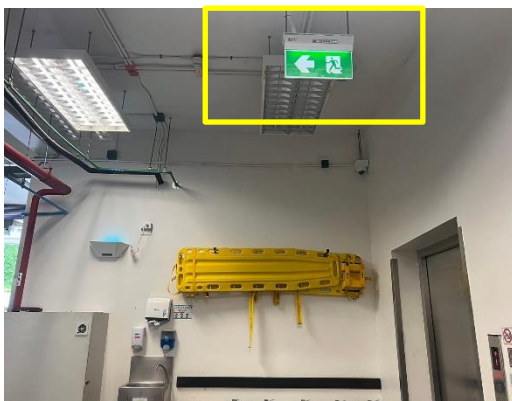
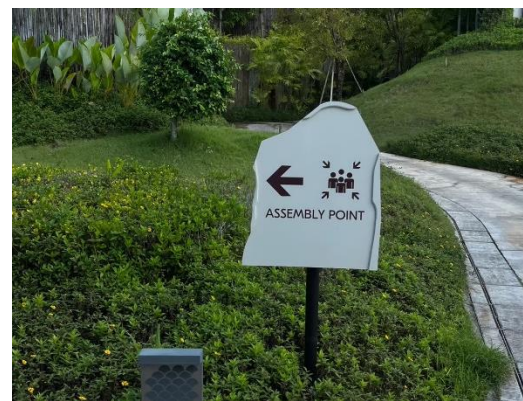
ป้ายบอกทางไปยังจุดรวมพล

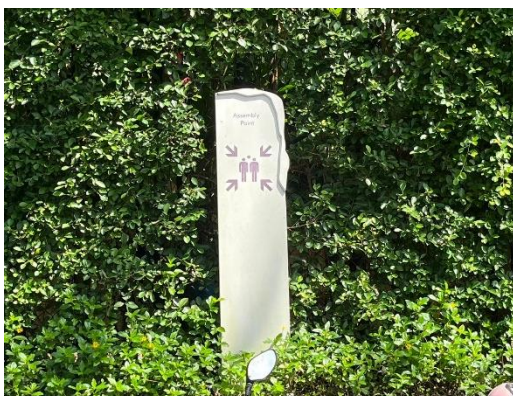
จุดรวมพล

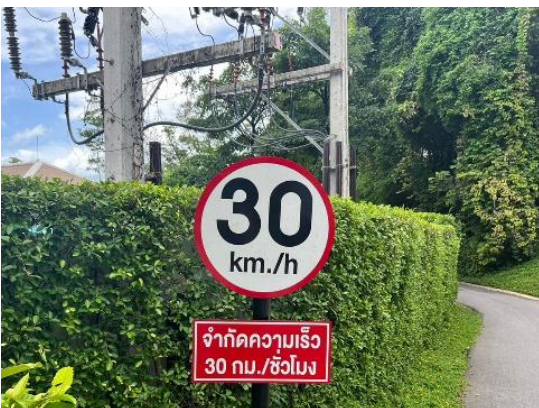
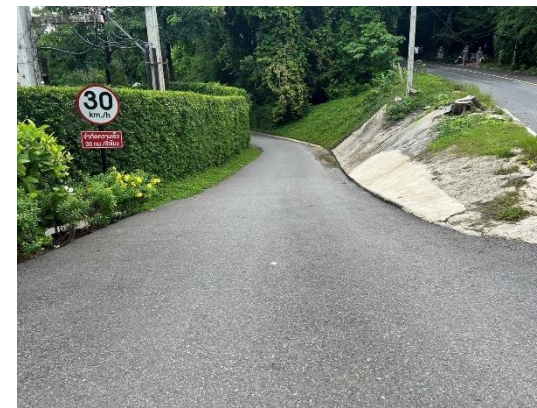
ภาพที่ 2-6 ป้ายจำกัดความเร็ว และเจ้าหน้าที่ทำความสะอาดถนน

ป้ายจำกัดความเร็ว ไม่เกิน 30 กม./ชม. บริเวณถนนทางเข้าโครงการ

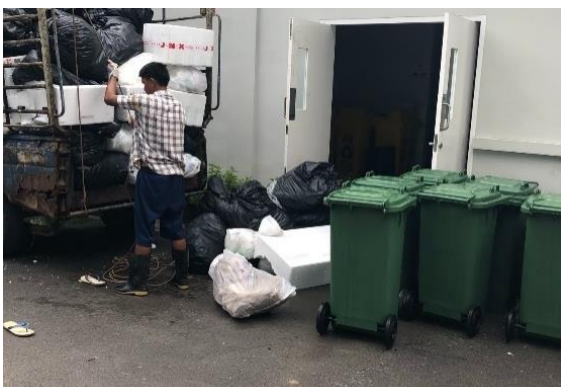
การขนย้ายขยะออกจากโครงการ

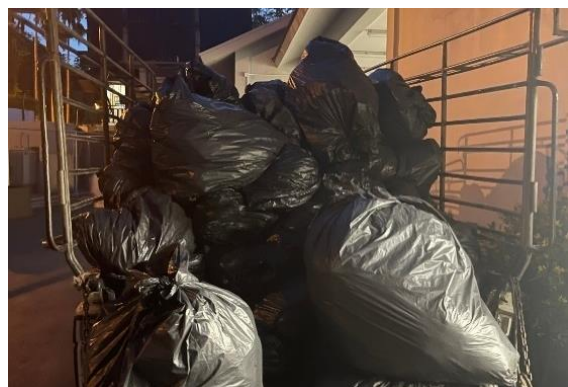
รถเก็บขยะจาก อบต. เข้ามาเก็บขยะ

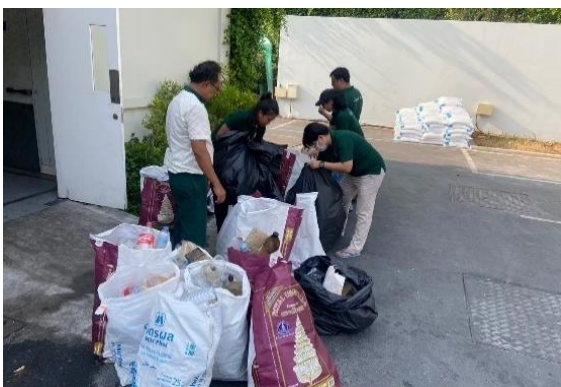
การคัดแยกขยะรีไซเคิล

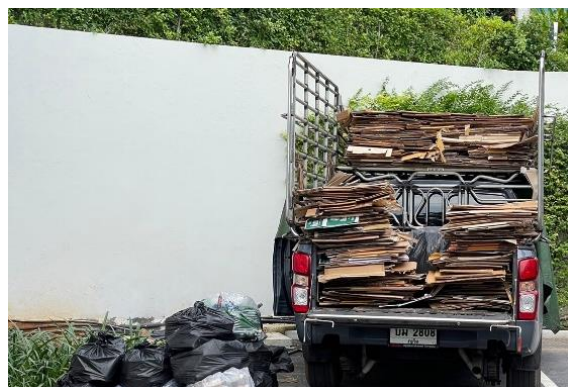
รถรับซื้อของเก่ามาซื้อขยะรีไซเคิล
