# การปฏิบัติตามมาตรการป้องกันและแก้ไขผลกระทบสิ่งแวดล้อม

## 2.1 ผลการปฏิบัติตามมาตรการป้องกันและแก้ไขผลกระทบสิ่งแวดล้อม

### ฉบับประจำเดือนกรกฎาคม – ธันวาคม พ.ศ.2566

โครงการ โรงแรม ภูเก็ต แมริออท รีสอร์ท แอนด์สปา หาดในยาง (ส่วนขยาย) ตั้งอยู่เลขที่ 92 หมู่ 3 บ้านสาคุ หาดในยาง ตำบลสาคุ อำเภอถลาง จังหวัดภูเก็ต 83110 ปัจจุบันเปิดดำเนินการภายใต้ชื่อโรงแรม ภูเก็ต แมริออท รีสอร์ท แอนด์สปา หาดในยางบีช โดย บริษัท ทีซีซี ลักซ์ซูรีโอเทลส์ และรีสอร์ท จำกัด ซึ่งเป็นโครงการเป็นโรงแรมประกอบด้วยอาคาร จำนวน 31 อาคารเป็นอาคารห้องพักโรงแรมจำนวน 11 อาคาร อาคารหอพักพนักงาน จำนวน 1 อาคาร อาคารส่วนบริการ จำนวน 8 อาคาร และอาคารบ้านพัก จำนวน 11 อาคาร มีจำนวนห้องพักทั้งสิ้น 183 ห้อง ตั้งอยู่บนเนื้อที่ขนาด 28 ไร่ 20.5 ตารางวา หรือคิดเป็น 44,882.0 ตารางเมตร ทั้งนี้โครงการเข้าข่ายที่จะต้องศึกษาและจัดทำรายงานการวิเคราะห์ผลกระทบสิ่งแวดล้อมซึ่งโครงการได้ดำเนินการจัดทำรายงานฯ ส่งให้ สผ.พิจารณาจนได้รับความเห็นชอบแล้ว ตามหนังสือที่ทส1009.5/10539 ลงวันที่ 26 กันยายน 2557 โดยหนังสือเห็นชอบได้กำหนดมาตรการป้องกันและแก้ไขผลกระทบสิ่งแวดล้อมและมาตรการติดตามตรวจสอบผลกระทบสิ่งแวดล้อม เพื่อเป็นแนวทางให้โครงการปฏิบัติรวมไปถึงเสนอรายงานผลการปฏิบัติตามมาตรการฯ ต่อหน่วยงานอนุญาต และหน่วยงานที่เกี่ยวข้อง รวมทั้งสำนักงานนโยบายและแ

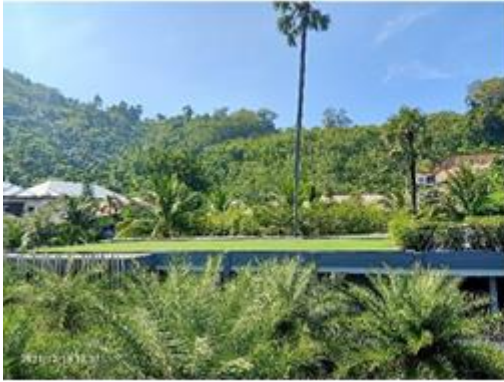
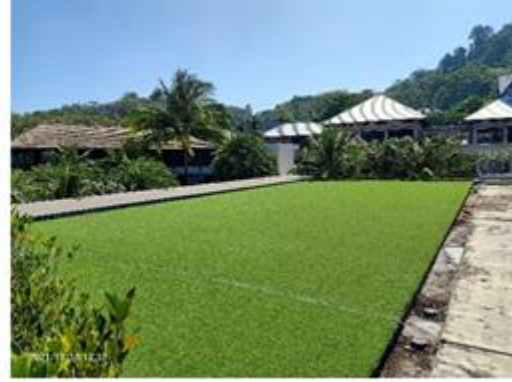
ภาพที่ 2.2-1 พื้นที่หนีภัยบริเวณชั้นหลังคาของ H3 และอาคาร H4

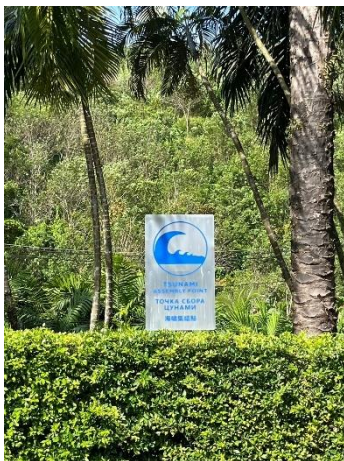
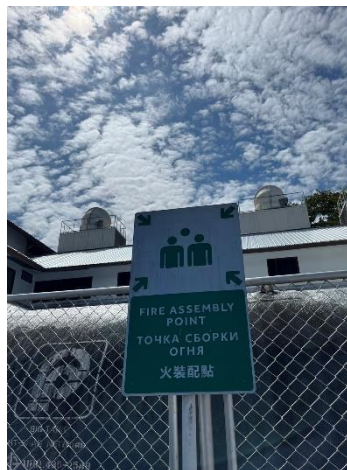
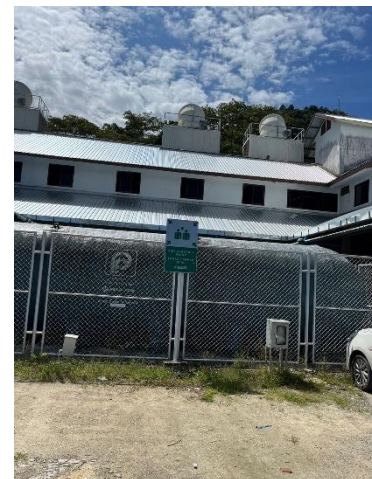
ภาพที่ 2.2-2 จุบรวมพลกรณีเกิดแผ่นดินไหว การเกิดสึนามิ และไฟไหม้

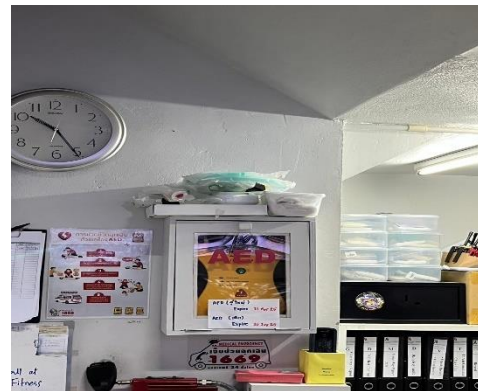
ภาพที่ 2.2-4 ห้องควบคุมติดตามข่าวสาร พร้อมอุปกรณ์ช่วยเหลือฉุกเฉินเบื้องต้น และวิทยุขอความช่วยเหลือ

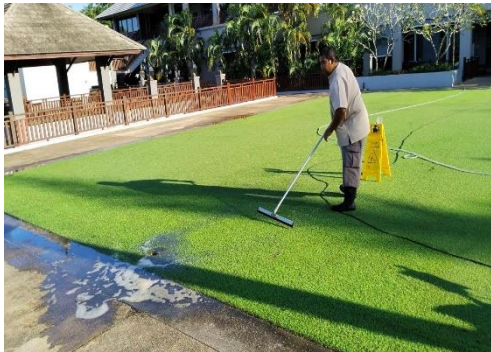
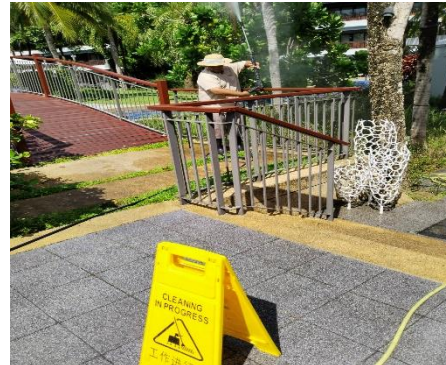
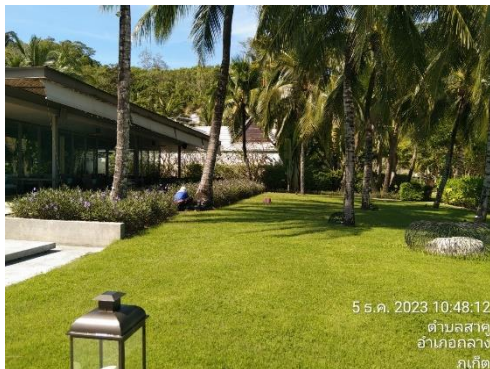
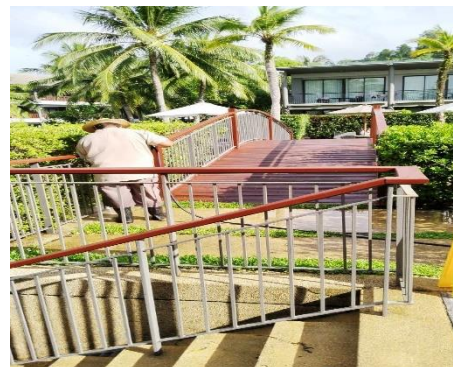
ภาพที่ 2.2-6 เจ้าหน้าที่ดูแลพื้นที่สีเขียว

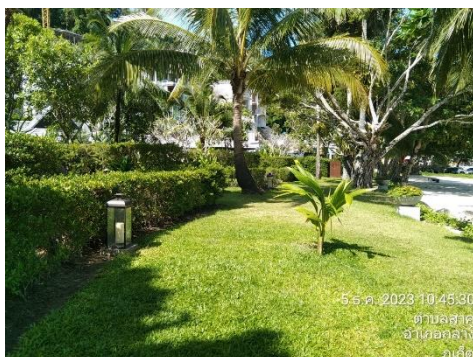
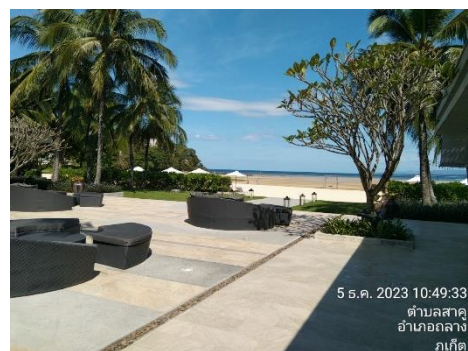
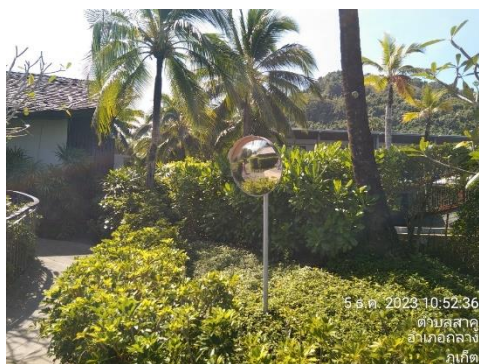
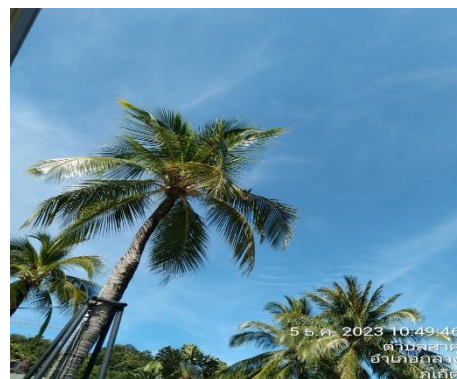
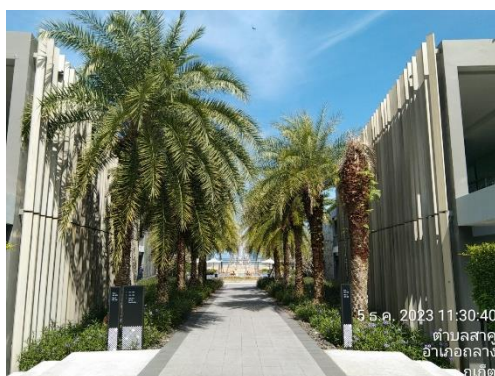
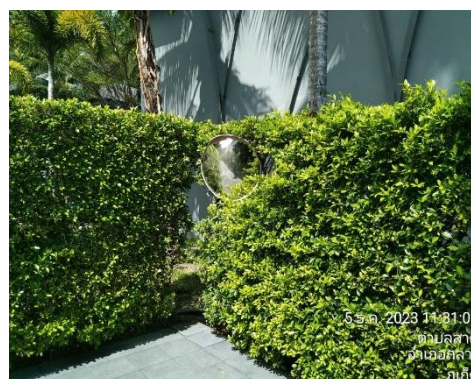
ภาพที่ 2.2-7 พื้นที่สีเขียว

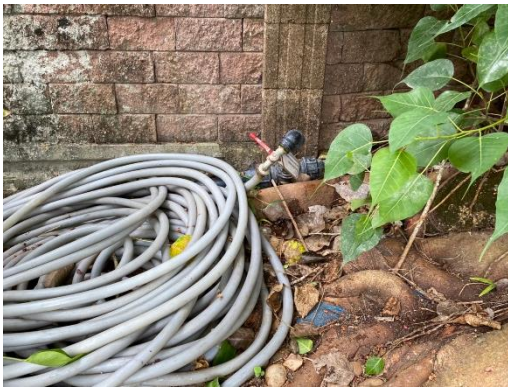
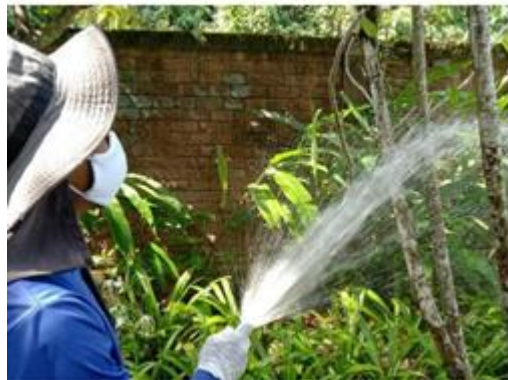
ภาพที่ 2.2-11 ก๊อกน้ำรดน้ำต้นไม้และคนสวนสวมถุงมือทุกครั้ง

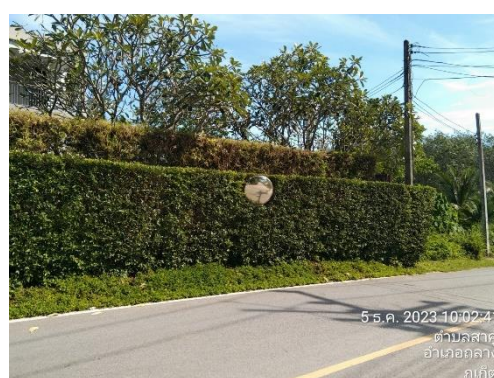
ภาพที่ 2.2-14 เส้นทางคมนาคมภายในโครงการ

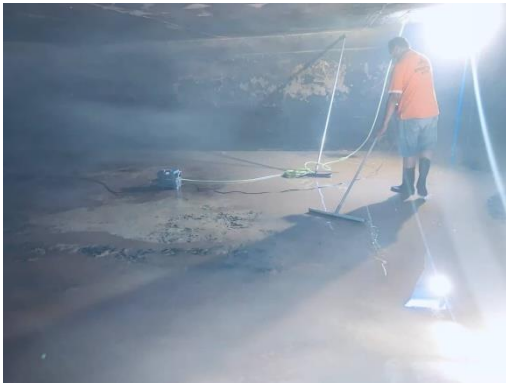
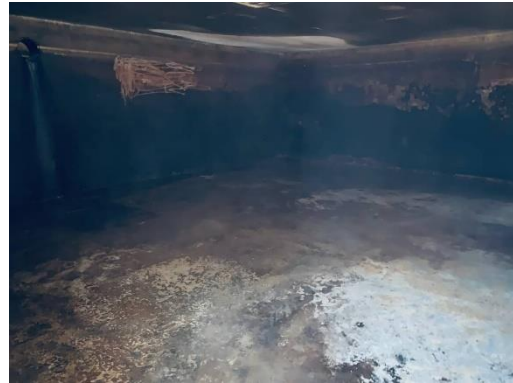
ภาพที่ 2.2-16 เจ้าหน้าที่ทำความสะอาดถึงเก็บน้ำใช้

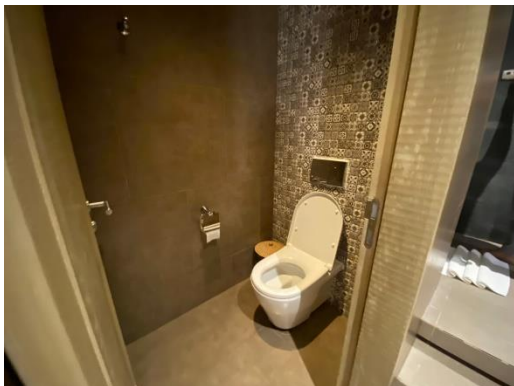
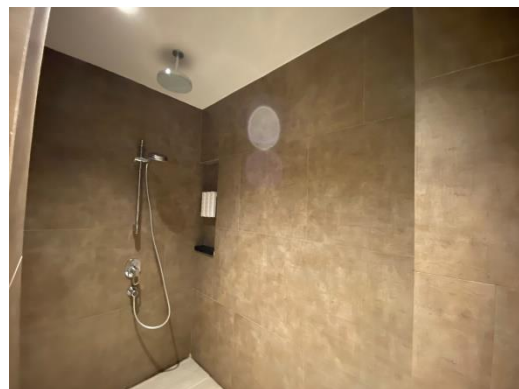
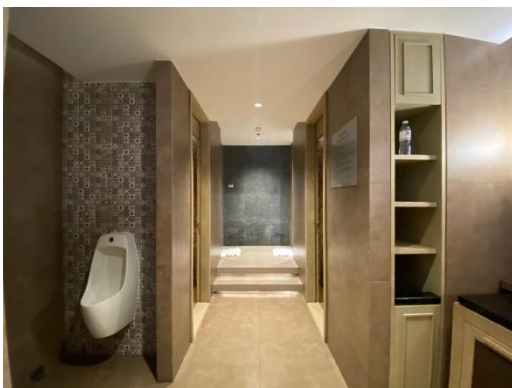
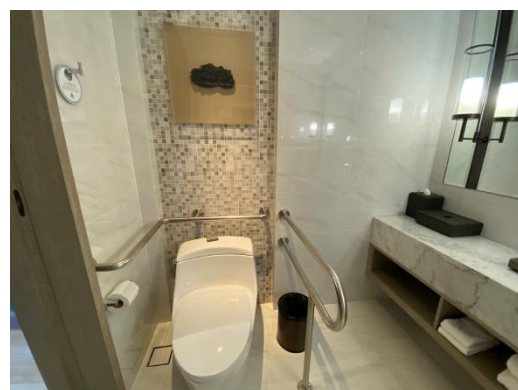
ภาพที่ 2.2-17 สุขภัณฑ์ประหยัดน้ำ

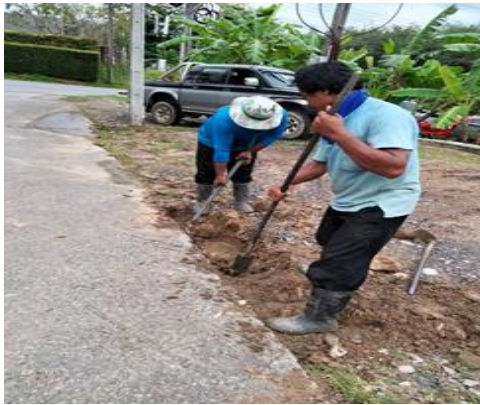
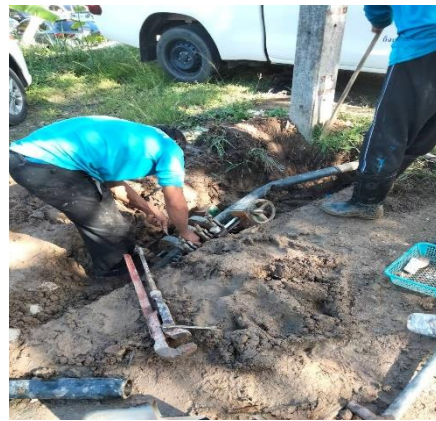
ภาพที่ 2.2-19 เจ้าหน้าที่ตรวจสอบวางระบายน้ำภายในโครงการ

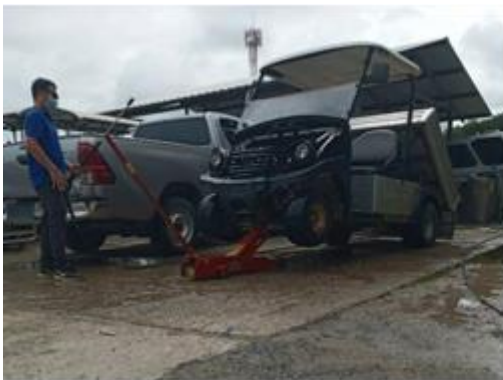
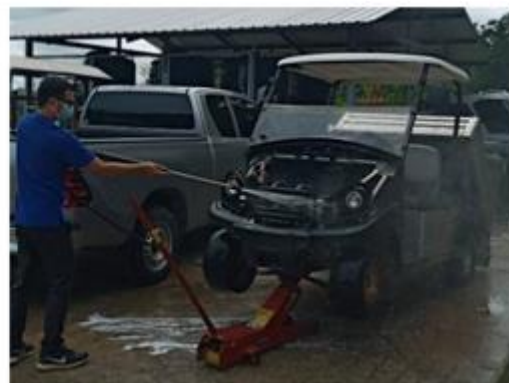
ภาพที่ 2.2-20 การนำน้ำที่ผ่านการรีไซเคิลมาใช้ประโยชน์

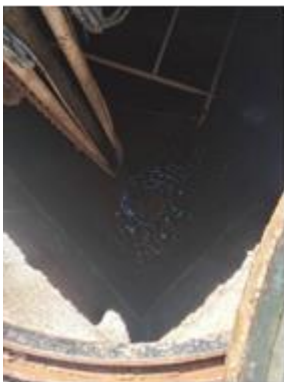
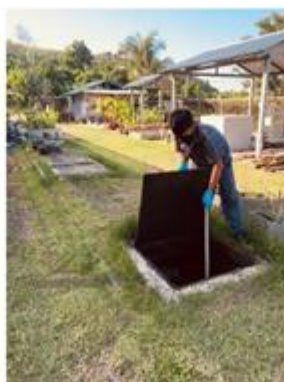
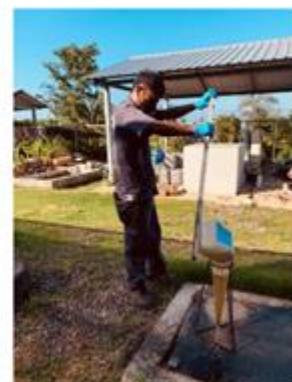
ภาพที่ 2.2-21 เจ้าหน้าที่ตรวจสอบระบบบำบัดน้ำเสีย

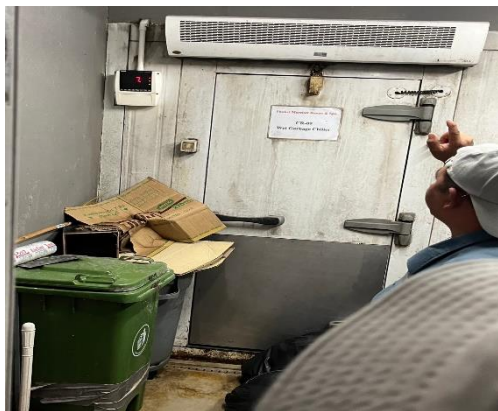
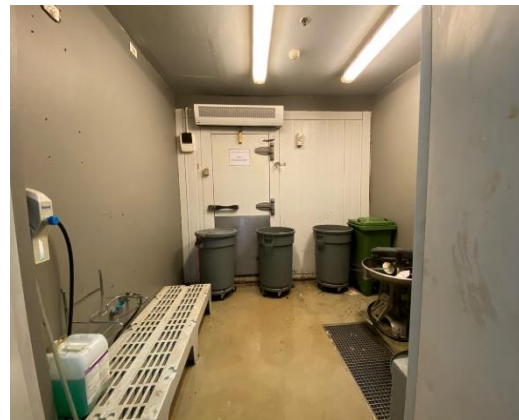
ภาพที่ 2.2-23 ห้องพักขยะรวมของโครงการ

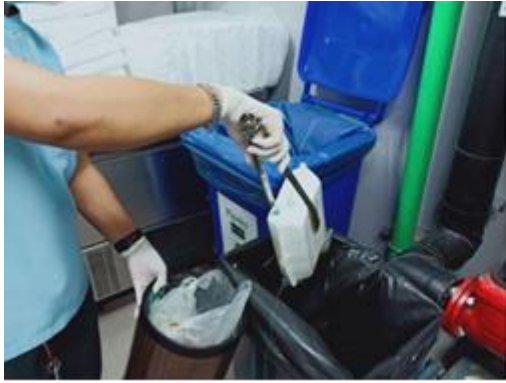
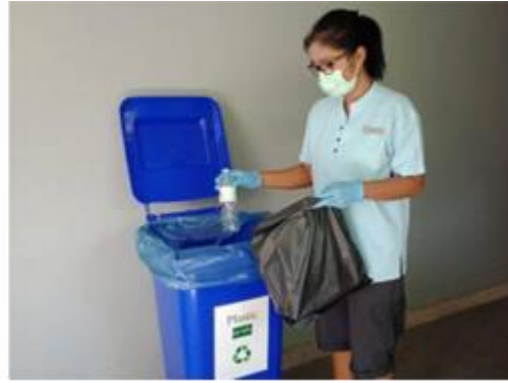
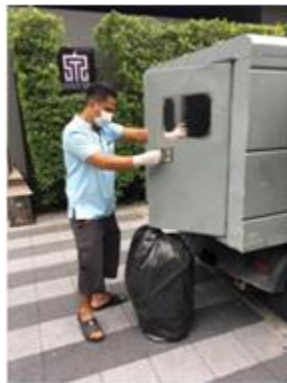
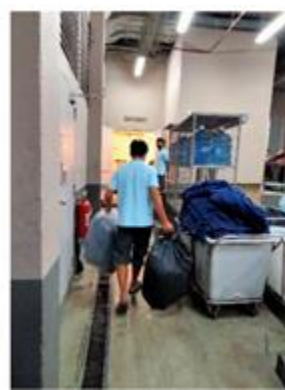
ภาพที่ 2.2-24 การจัดการขยะภายในโครงการ

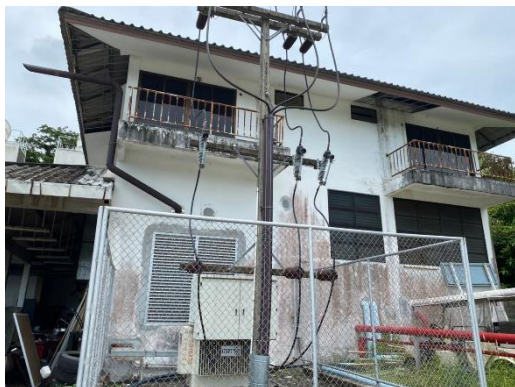
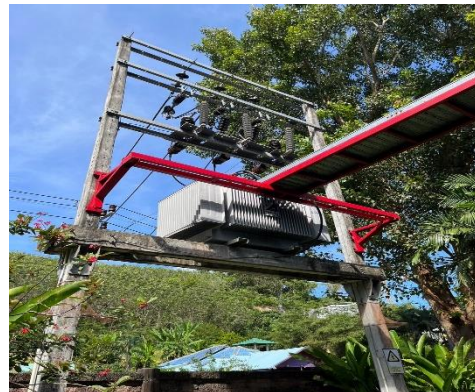
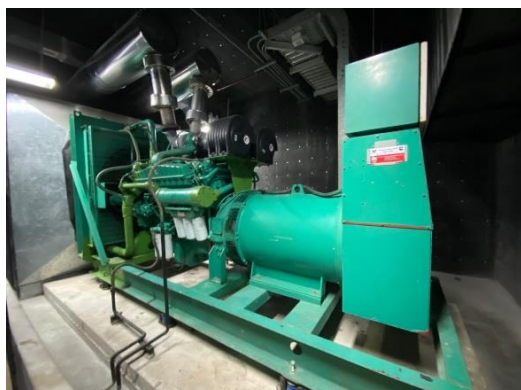
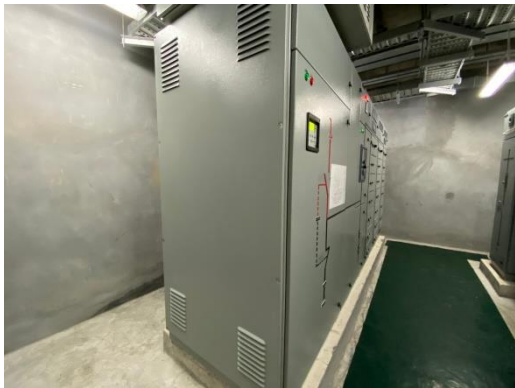
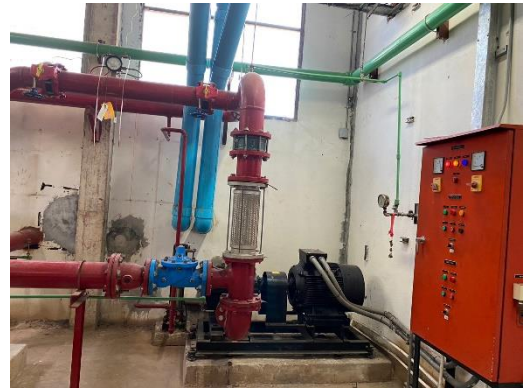
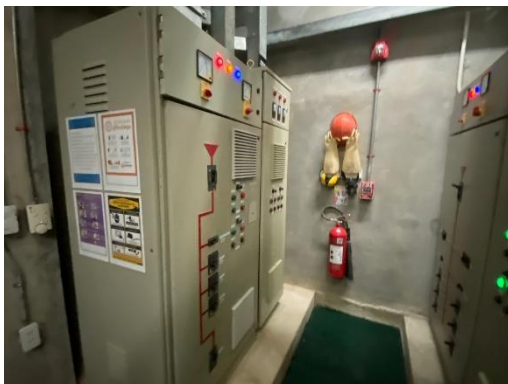
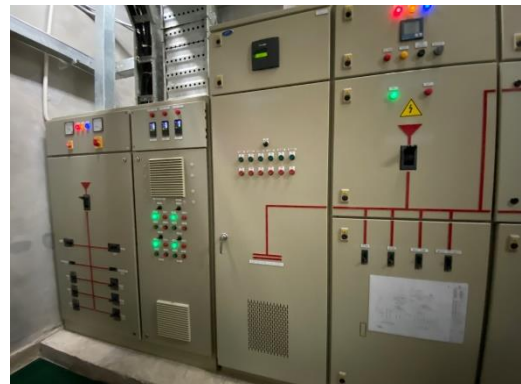
ภาพที่ 2.2-25 ระบบไฟฟ้า และการรณรงค์ประหยัดพลังงานของโครงการ

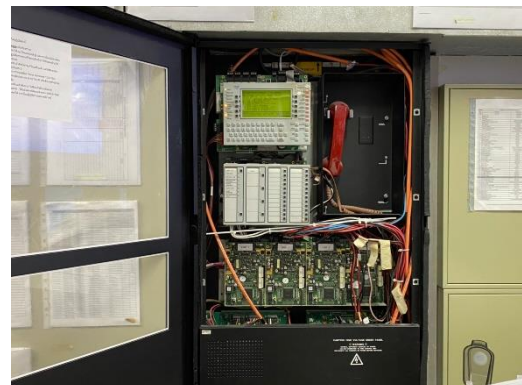
ภาพที่ 2.2-26 ระบบป้องกันและแจ้งเตือนอัคคีภัย

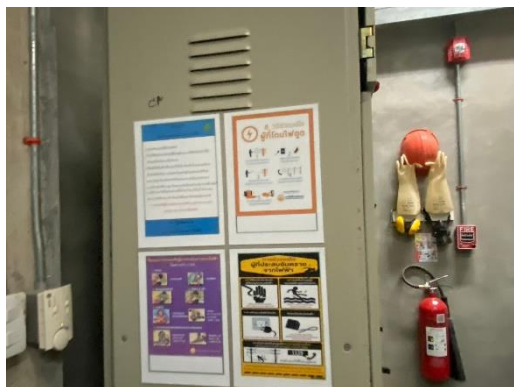
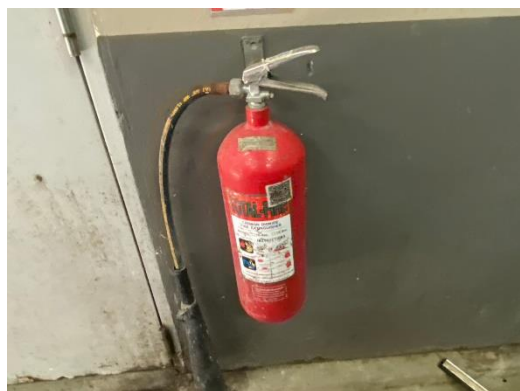
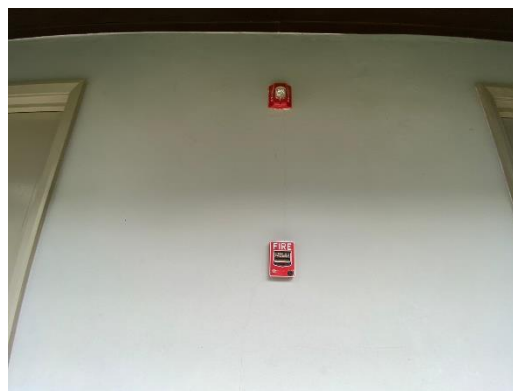
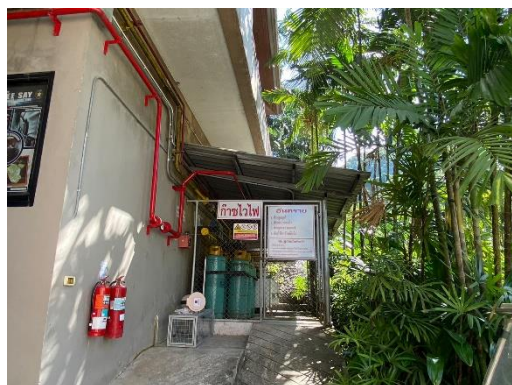
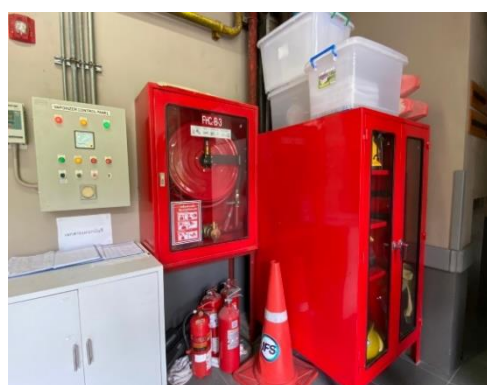
ภาพที่ 2.2-26 (ต่อ) ระบบป้องกันและแจ้งเตือนอัคคีภัย

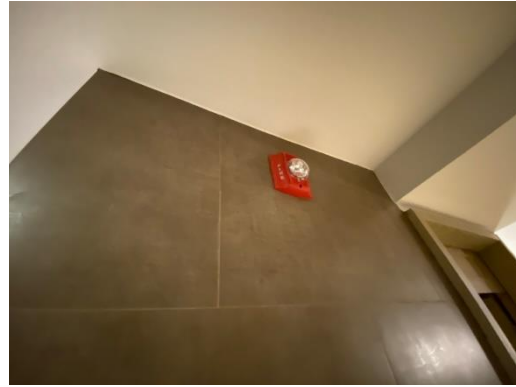
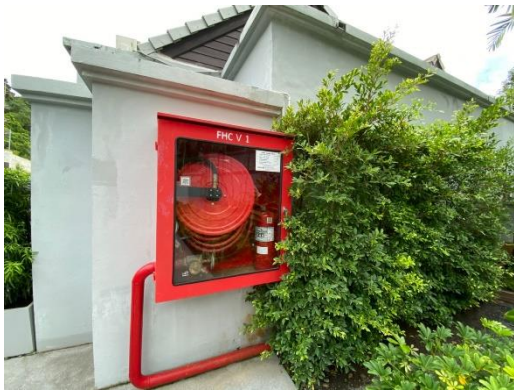
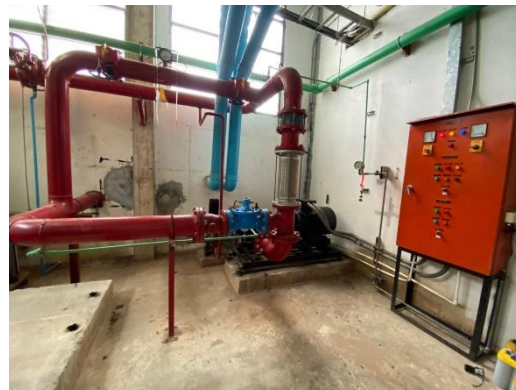
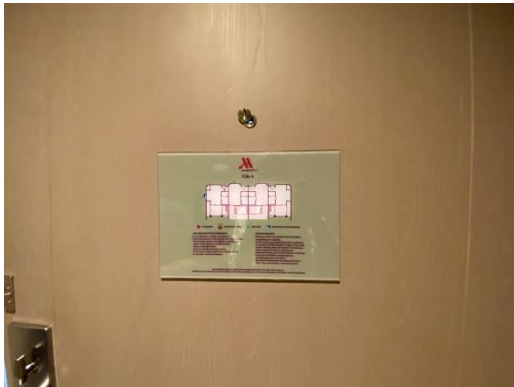
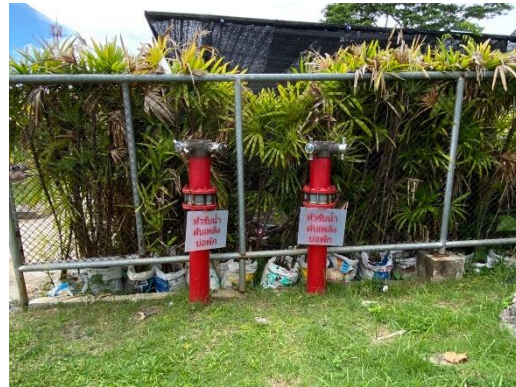
ภาพที่ 2.2-26 (ต่อ) ระบบป้องกันและแจ้งเตือนอัคคีภัย

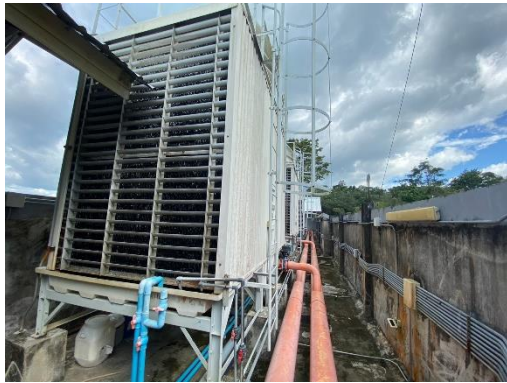
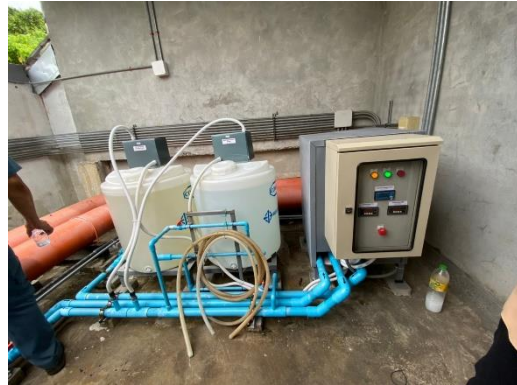
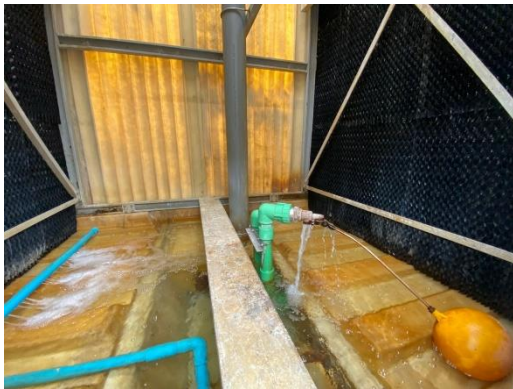
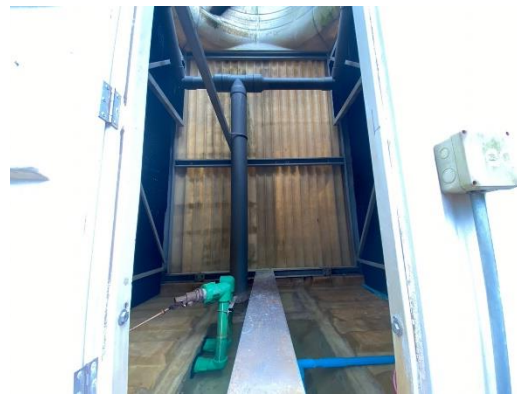
ภาพที่ 2.2-28 หอผึ่งเย็น

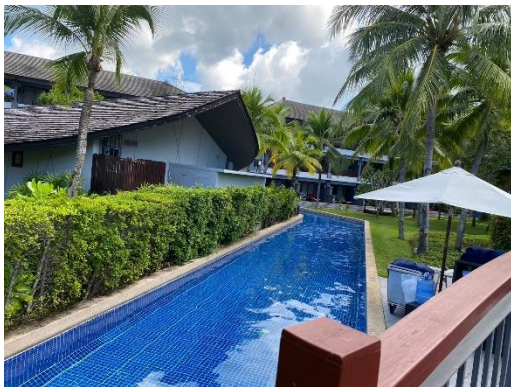
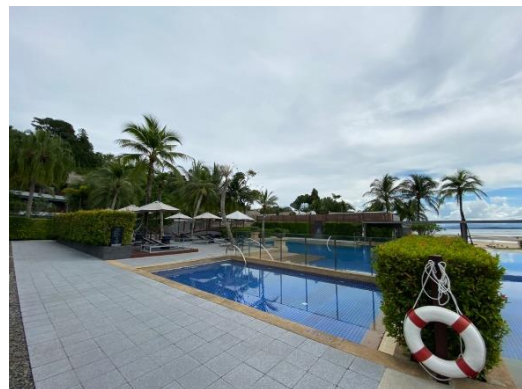
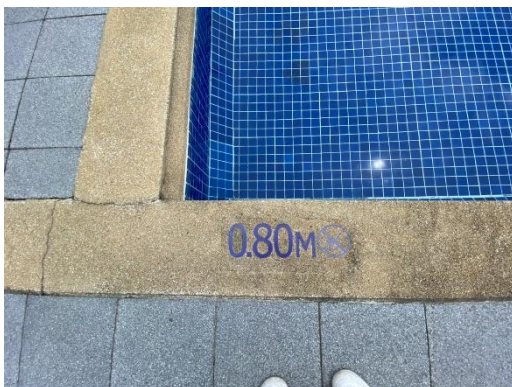
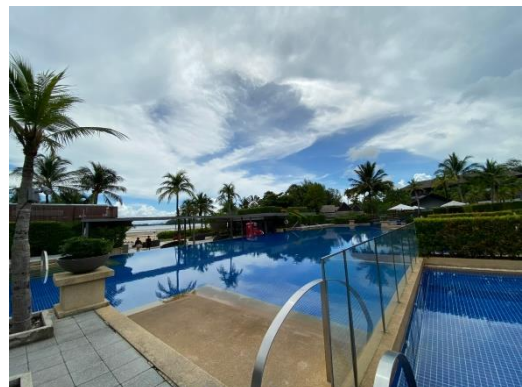
ภาพที่ 2.2-29 สระว่ายน้ำโครงการ

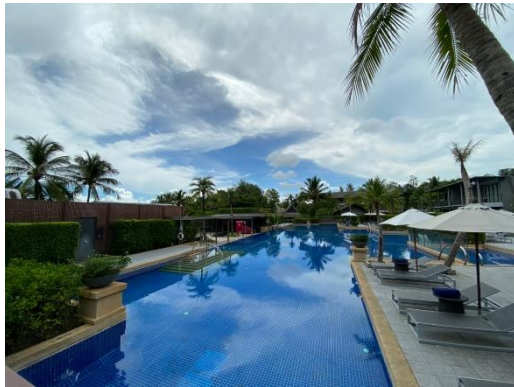
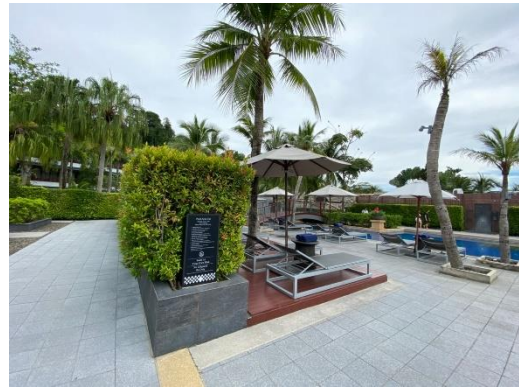
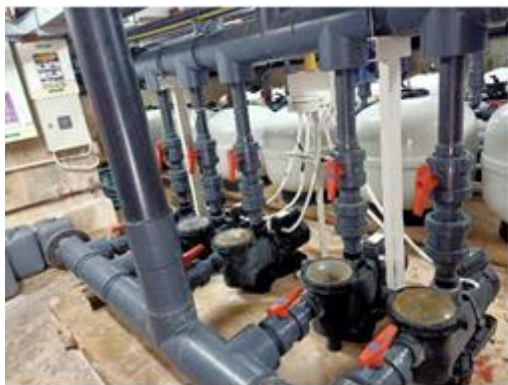
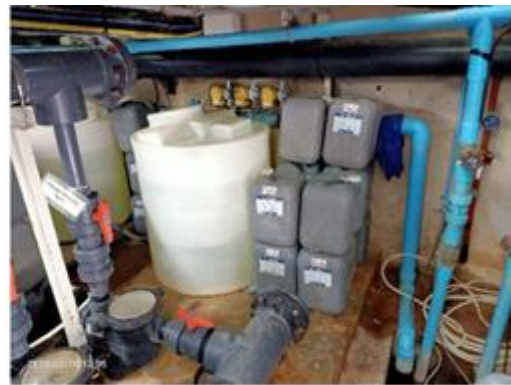
ภาพที่ 2.2-29 (ต่อ) สระว่ายน้ำโครงการ

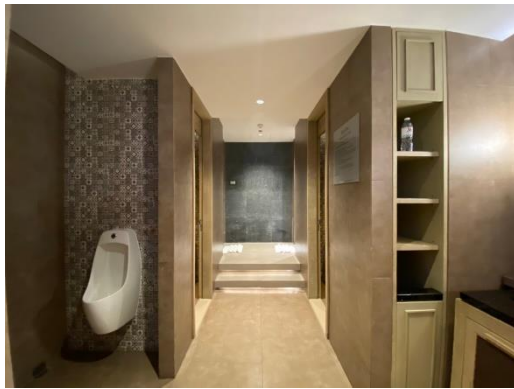
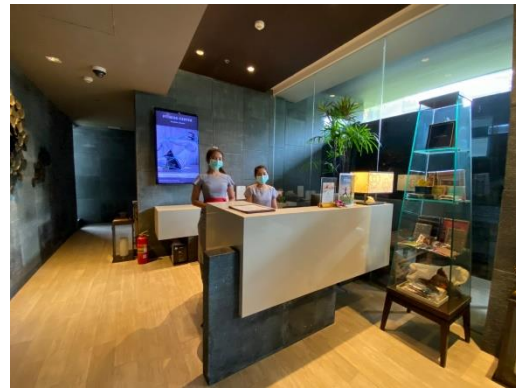
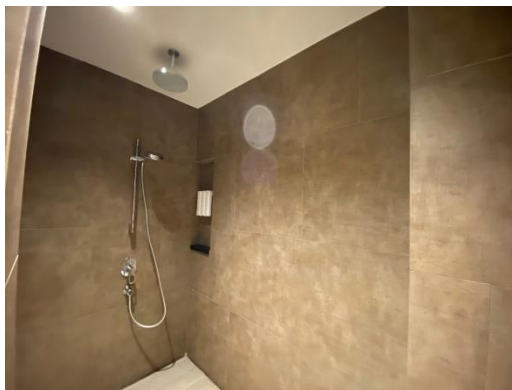
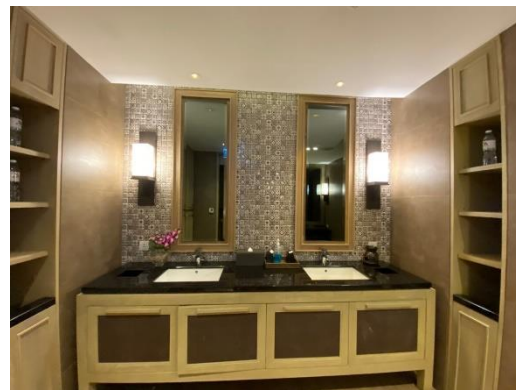
ภาพที่ 2.2-30 สปาภายในโครงการ

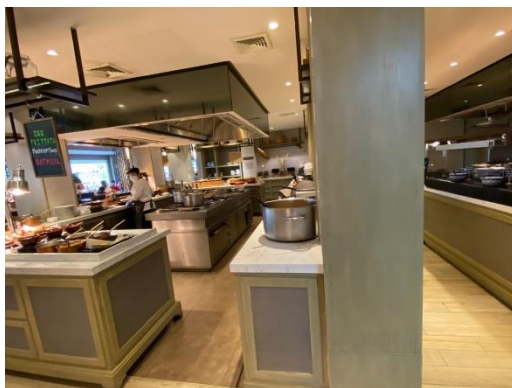
ภาพที่ 2.2-31 การจัดการร้านอาหารของโครงการในปัจจุบัน

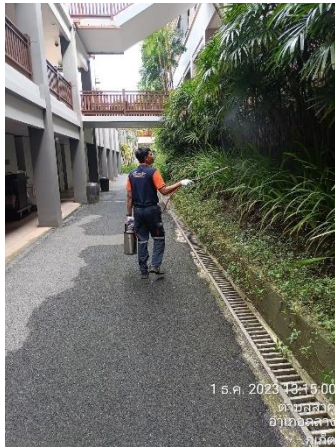
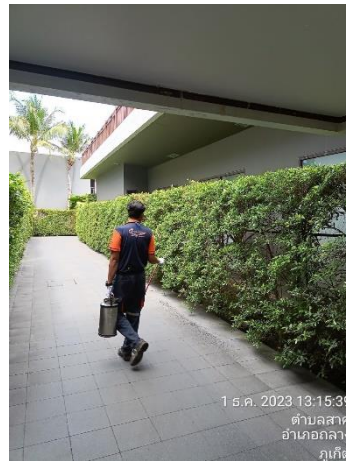
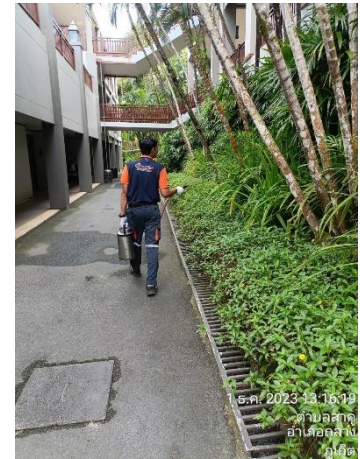
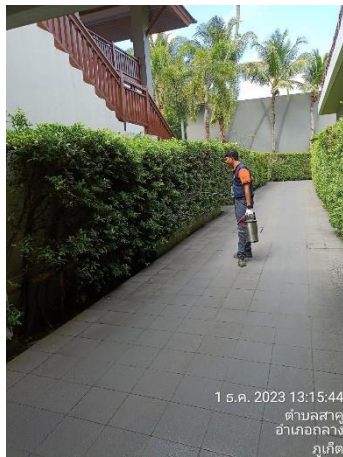
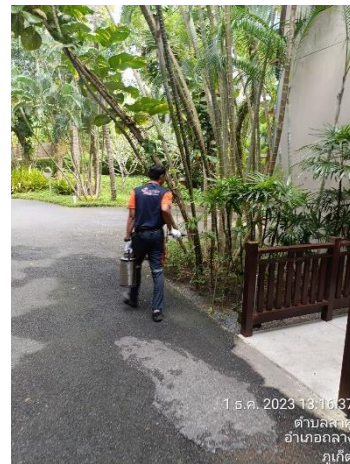
ภาพที่ 2.2-32 ฉีดพ่นกำจัดยุง

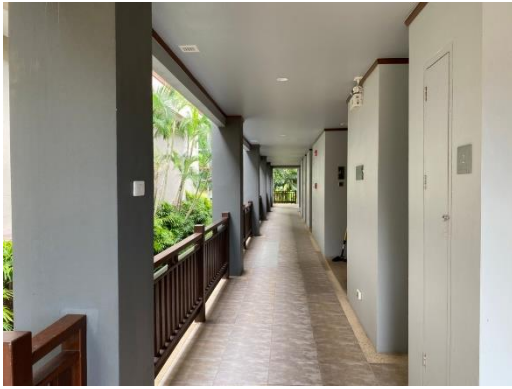
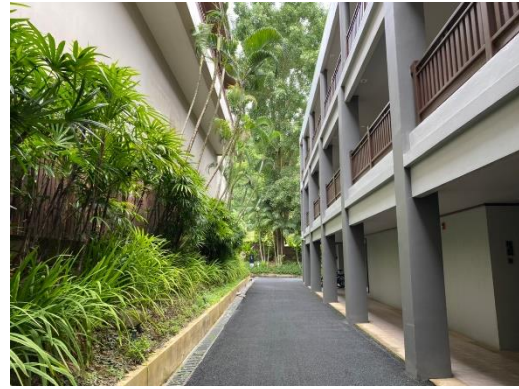
ภาพที่ 2.2-33 ระเบียงห้องพักที่มีความแข็งแรง

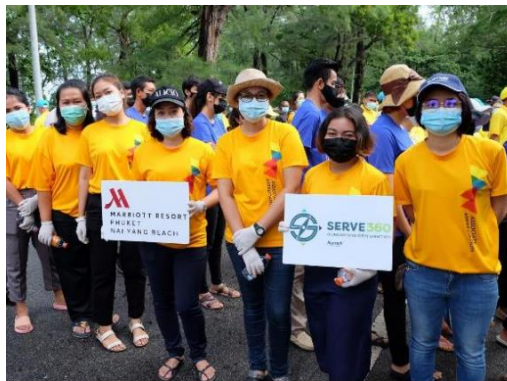
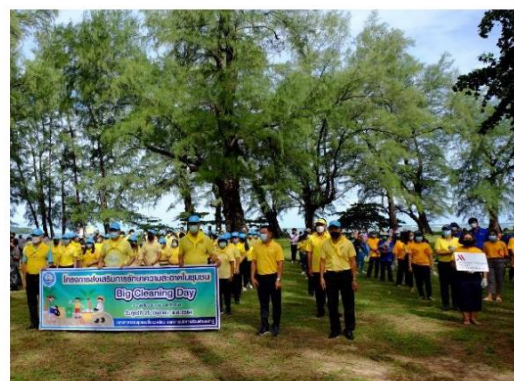
ภาพที่ 2.2-34 โครงการมีส่วนร่วมกับชุมชนโดยรอบ

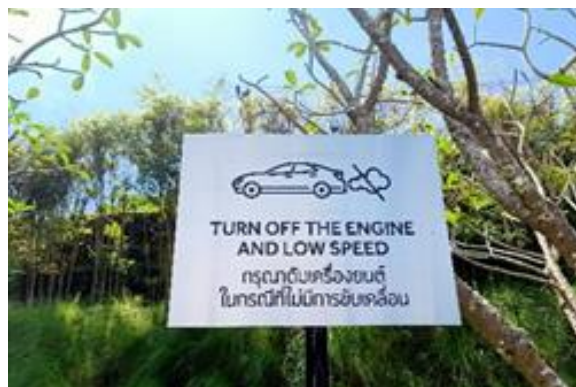
ภาพที่ 2.2-35 ป้ายจอดรถกรุณาดับเครื่องยนต์

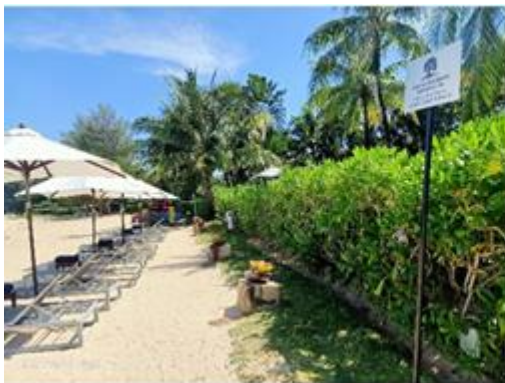
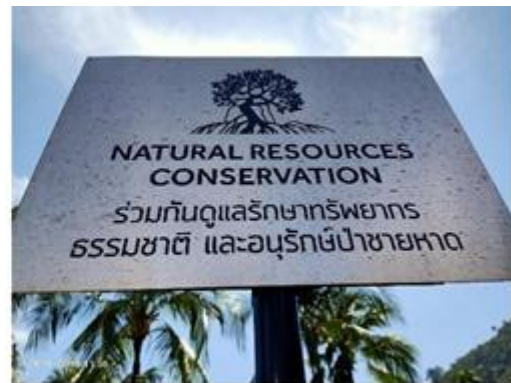
ภาพที่ 2.2-37 ป้ายช่วยกันดูแลรักษาทรัพยากรธรรมชาติและอนุรักษ์ป่าชายหาด
