การปฏิบัติตามมาตรการป้องกัน  
และแก้ไขผลกระทบสิ่งแวดล้อม

โครงการโรงแรม แมริออท หัวหิน (ส่วนขยาย) ของบริษัท ทีซีซี ลักซ์ซูรีโฮเทลส์ แอนด์ รีสอร์ท จำกัด ตั้งอยู่ที่ถนนเพชรเกษม ตำบลหัวหิน อำเภอหัวหิน จังหวัดประจวบคีรีขันธ์ เป็นโรงแรมระดับ 5 ดาว ประกอบด้วยอาคารจำนวนทั้งหมด 16 อาคาร เป็นอาคาร คสล. สูง 1-6 ชั้น ซึ่งมีจำนวนห้องพักรวมทั้งสิ้น 322 ห้อง ที่จอดรถยนต์ 102 คัน และที่จอดรถจักรยานยนต์ 42 คัน ในด้านคุณภาพสิ่งแวดล้อมซึ่งโครงการได้จัดทำรายงานการประเมินผลกระทบ สิ่งแวดล้อม และได้ผ่านการพิจารณาเห็นชอบรายงานฯตามหนังสือจากสำนักงานนโยบายและแผนทรัพยากรธรรมชาติและสิ่งแวดล้อม เลขที่ ทส. 1009.5/5035 ลงวันที่ 8 พฤษภาคม พ.ศ. 2557 โดยหนังสือเห็นชอบได้กำหนดมาตรการป้องกันและแก้ไขผลกระทบสิ่งแวดล้อม และมาตรการติดตามตรวจสอบผลกระทบสิ่งแวดล้อม เพื่อ เป็นแนวทางให้โครงการปฏิบัติ รวมไปถึงเสนอรายงานผลการปฏิบัติตามมาตรการฯ ต่อหน่วยงาน อนุญาต และ หน่วยงานที่เกี่ยวข้อง รวมทั้งสำนักงานนโยบายและแผนทรัพยากรธรรมชาติและสิ่งแวดล้อม (สผ.) ทุก 6 เดือน

บัดนี้ ทางโรงแรมแมริออท หัวหิน ได้มอบหมายให้บริษัท สเปเชียล แล็บ เอ็นไว แอนด์ คอนซัลแตนท์ จำกัด ดำเนินการติดตามตรวจสอบผลการปฏิบัติตามมาตรการป้องกันและแก้ไขผลกระทบสิ่งแวดล้อมช่วงเดือนกรกฎาคม ถึง ธันวาคม 2566 (ระยะดำเนินการ) โดยอาศัยข้อมูลจากการสัมภาษณ์เจ้าหน้าที่การตรว

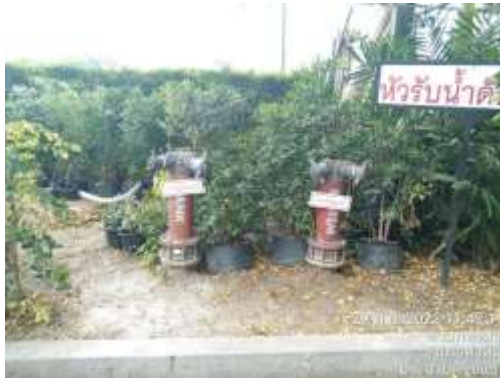
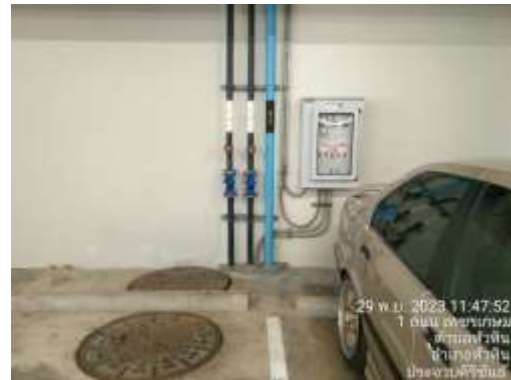
ภาพที่ 2.2-6 (ต่อ) การบริหารจัดการด้านอัคคีภัย เหตุฉุกเฉิน และการสาธารณสุข

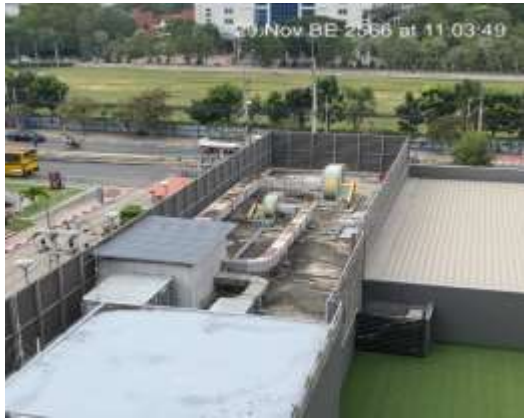
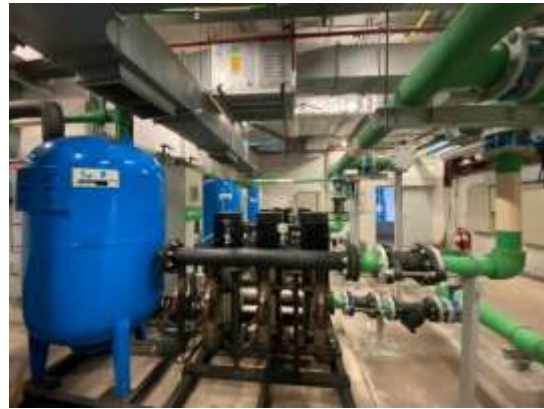
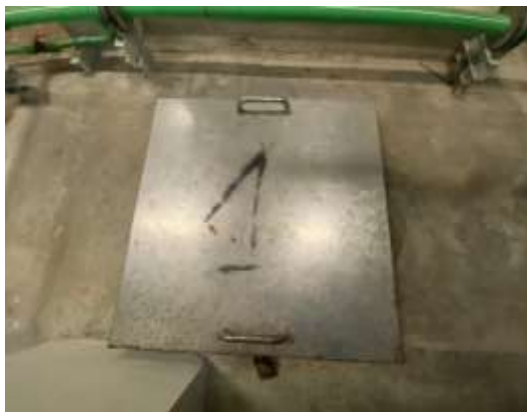
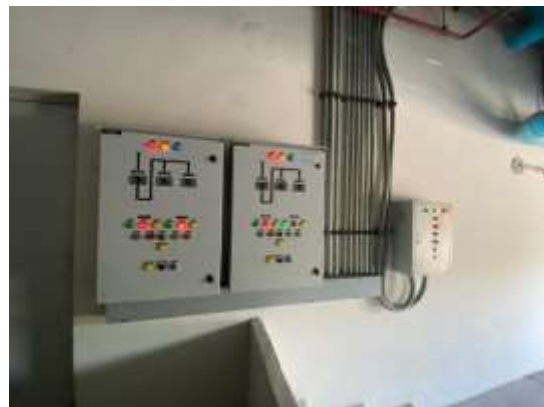
ภาพที่ 2.2-8 การบริหารจัดการระบบน้ำใช้

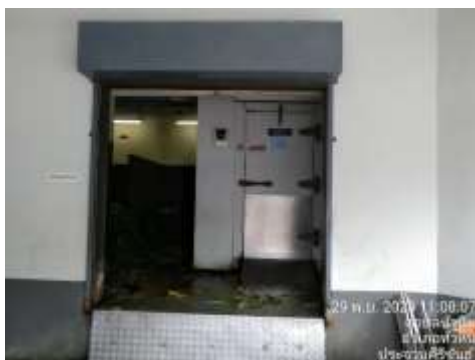
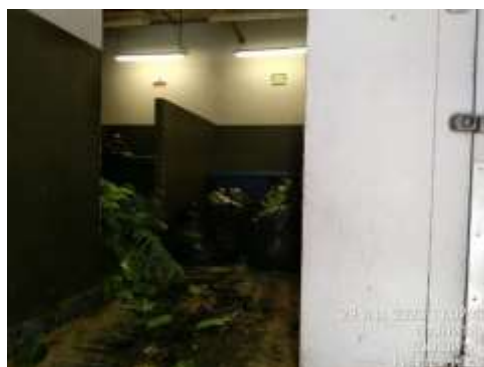
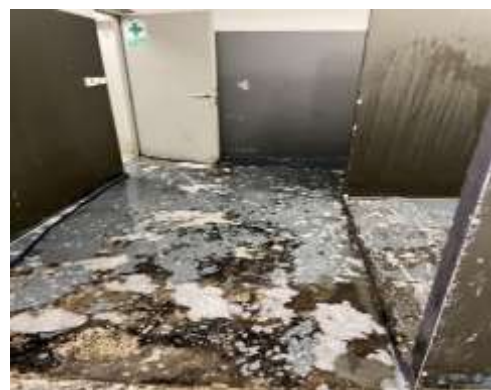
ภาพที่ 2.2-9 การบริหารจัดการขยะมูลฝอย

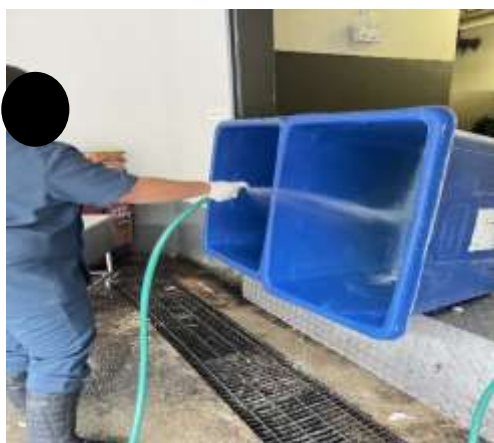
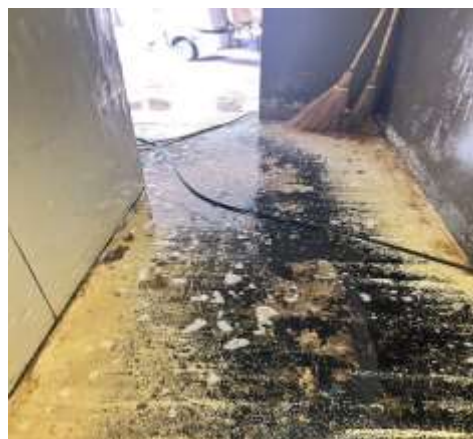
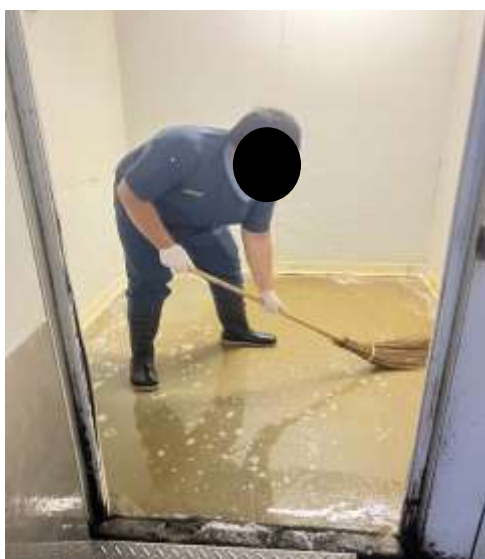
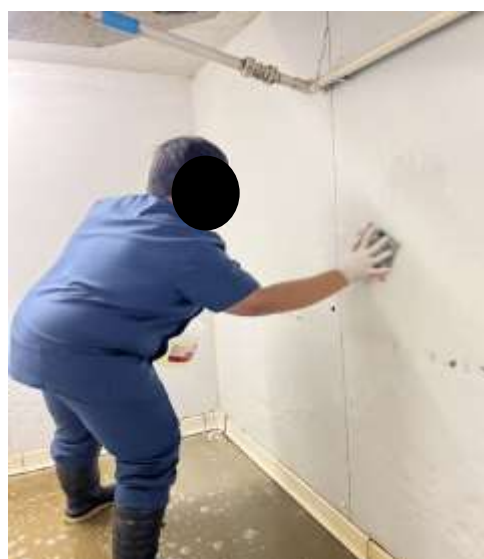
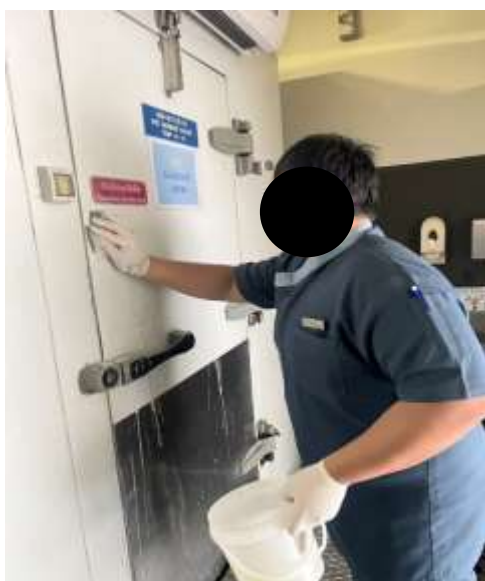
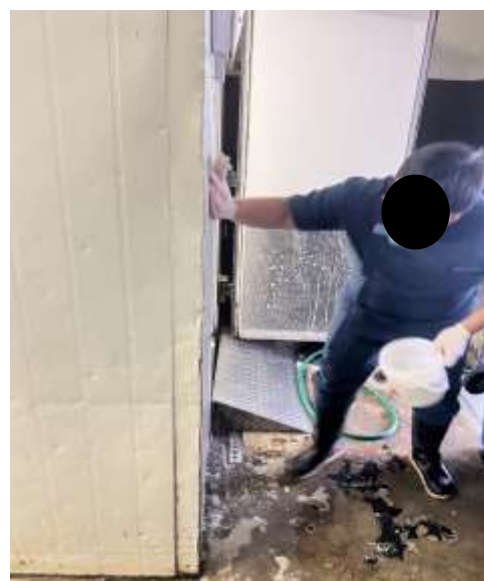
ภาพที่ 2.2-9 (ต่อ)การบริหารจัดการขยะมูลฝอย

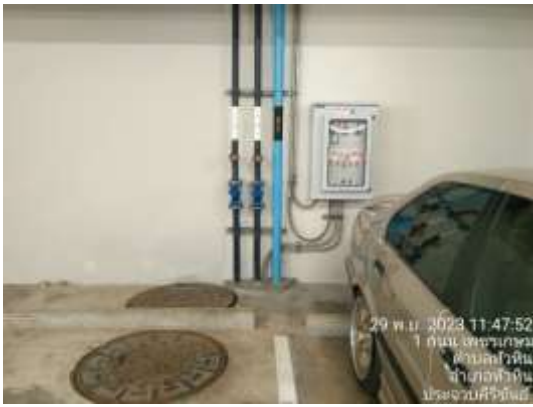
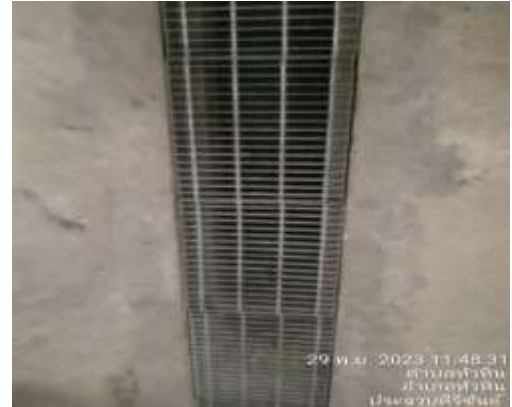
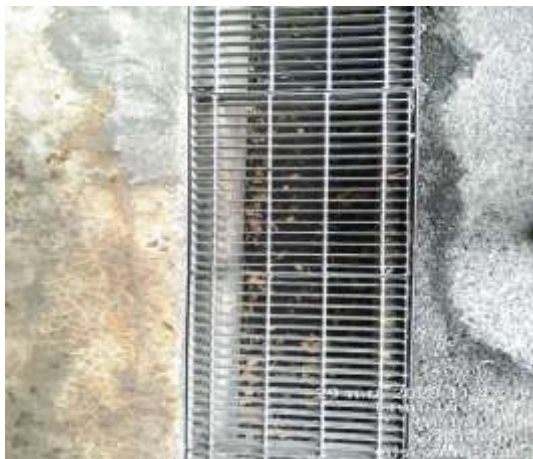
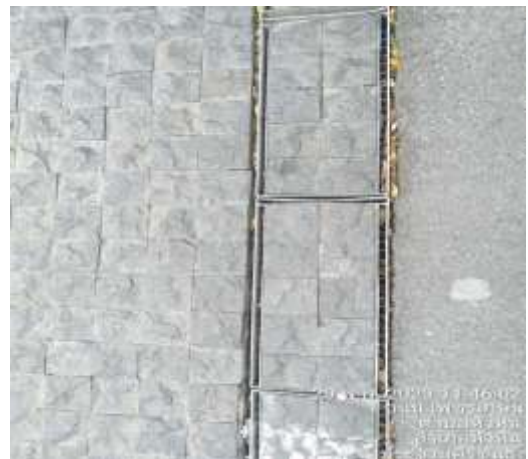
ภาพที่ 2.2-10 การบริหารจัดการระบบระบายน้ำ

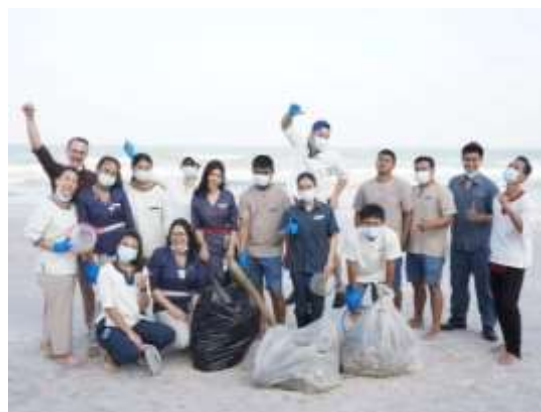
ภาพที่ 2.2-11 การบริหารจัดการด้านสังคม

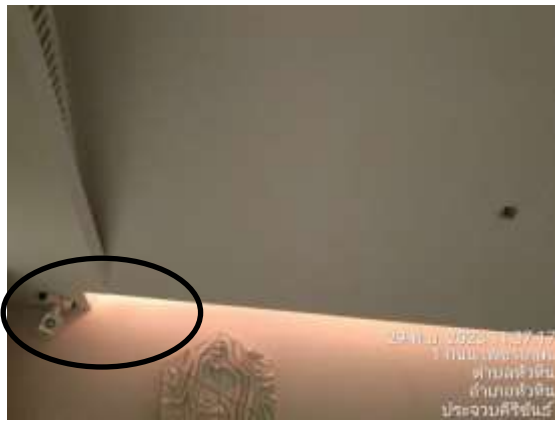
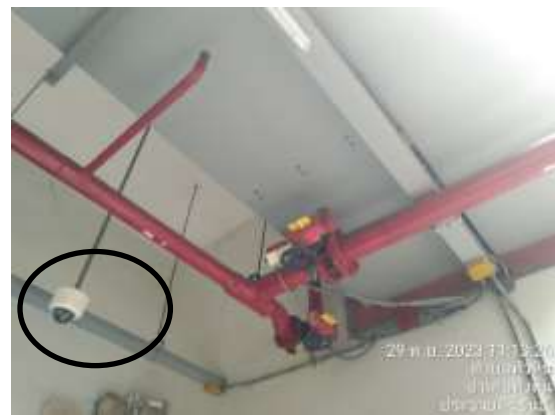
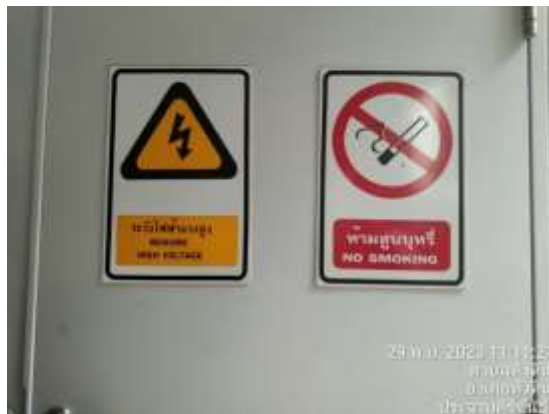
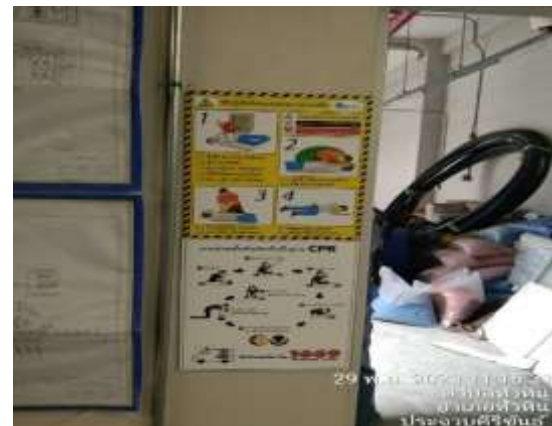
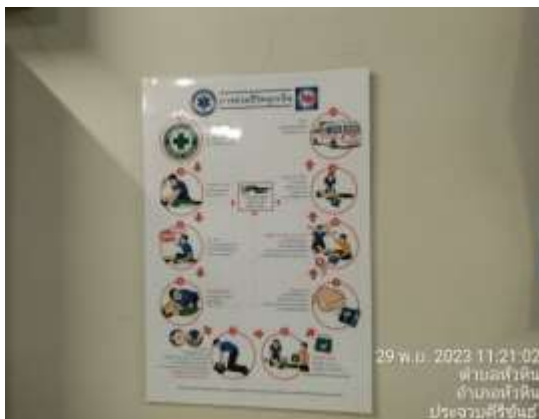
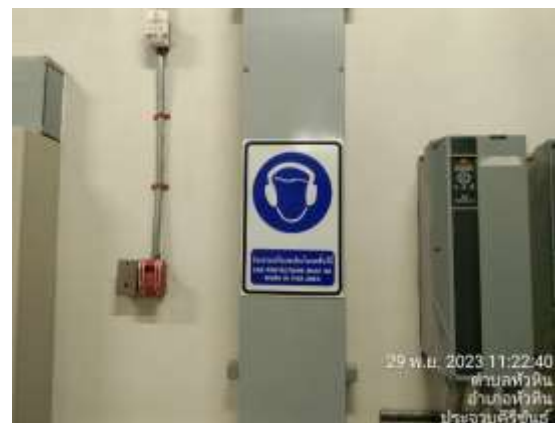
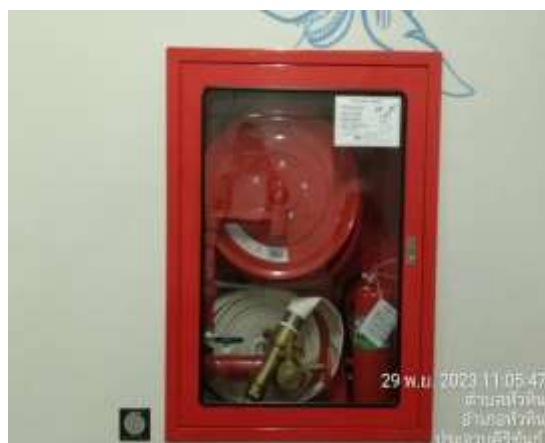
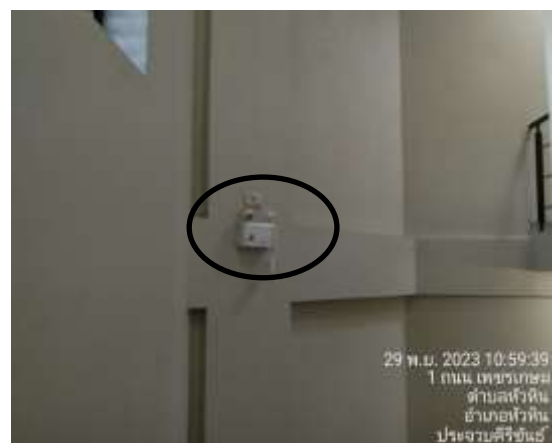
ภาพที่ 2.2-12 การบริหารจัดการด้านความปลอดภัย

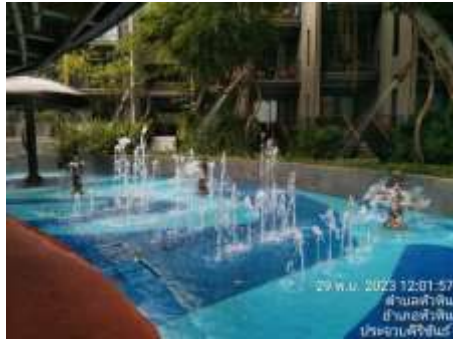
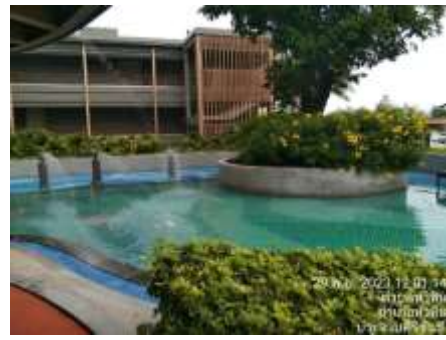
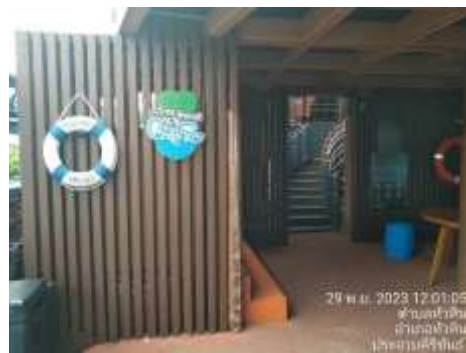
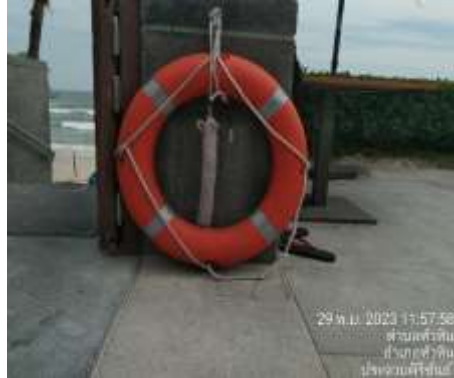
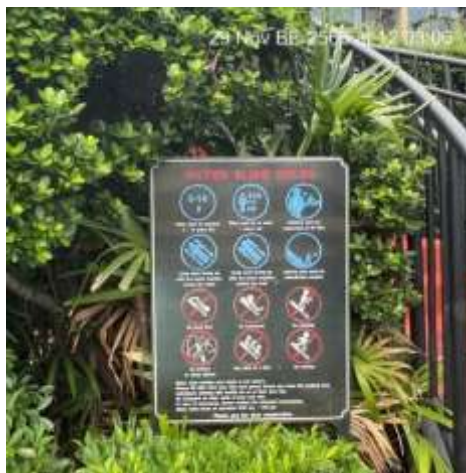
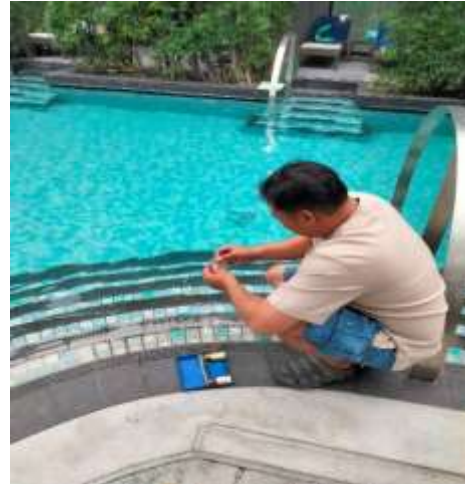
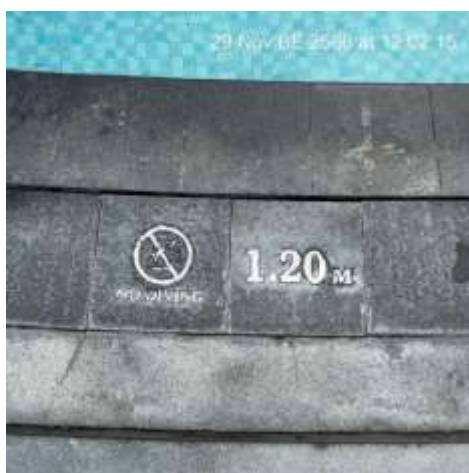
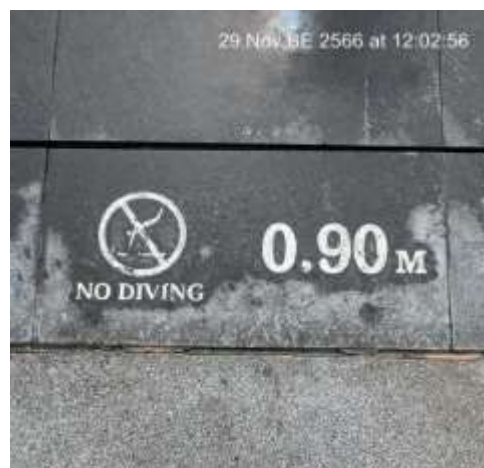
ภาพที่ 2.2-13 การบริหารจัดการสระว่ายน้ำ
