บริษัท กรีน เอิร์ธ คอนซัลแตนท์ จำกัด ได้จัดทำรายงานผลการปฏิบัติตามมาตรการป้องกันและแก้ไขผลกระทบสิ่งแวดล้อม และมาตรการติดตามตรวจสอบคุณภาพของสิ่งแวดล้อมโครงการ The Alcove @53 ของ บริษัท ซิลเวอร์ เฮอริเทค พร็อพเพอร์ตี้ จำกัด ตั้งอยู่ที่ ซอยสุขุมวิท 53 ถนนสุขุมวิท แขวงคลองตันเหนือ เขตวัฒนา กรุงเทพมหานคร ประจำเดือนกรกฎาคม-ธันวาคม 2566 (ช่วงเปิดดำเนินการ) ซึ่งรายงานการวิเคราะห์ผลกระทบสิ่งแวดล้อม จัดทำโดย คอนซัลแตนท์ ออฟ เทคโนโลยี จำกัด ได้รับความเห็นชอบจากสำนักนโยบายและแผนทรัพยากรธรรมชาติและสิ่งแวดล้อม เมื่อวันที่ 17 กุมภาพันธ์ พ.ศ. 2558 (ภาคผนวก 1)

ผลการติดตามตรวจสอบการปฏิบัติตามมาตรการป้องกันและแก้ไขผลกระทบสิ่งแวดล้อม และ มาตรการติดตามตรวจสอบคุณภาพของสิ่งแวดล้อม (ระยะดำเนินการ) โครงการ The Alcove @ 53 ประจำเดือนกรกฎาคม - ธันวาคม 2566

ตารางที่ 2-1 ผลการปฏิบัติตามมาตรการป้องกันและแก้ไขผลกระทบสิ่งแวดล้อม โครงการ The Alcove @ 53 ของบริษัท ซิลเวอร์ เซอร์วิส จำกัด (ช่วงดำเนินการ)

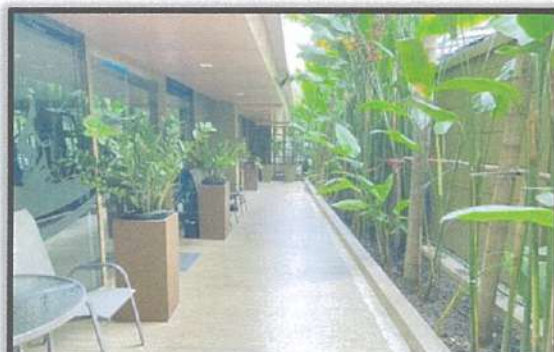
รูปที่ 2-1 แนวพื้นที่สีเขียวด้านข้างรั้วโครงการ

| มาตรการป้องกันและแก้ไขผลกระทบสิ่งแวดล้อม | ผลการปฏิบัติตามมาตรการฯ | ปัญหา และ/หรือ ข้อเสนอแนะ | สิ่งอ้างอิง |
|---|---|---|---|
| (2) จัดให้มีรั้วโดยรอบแนวเขตที่ดินของโครงการ สูงไม่น้อยกว่า 2 เมตร เพื่อป้องกันการพังทลายของดินลงสู่พื้นที่ข้างเคียง | ✓ | - จัดให้มีรั้วโดยรอบแนวเขตที่ดินของโครงการ สูงไม่น้อยกว่า 2 เมตร | รูปที่ 2-1 |
| (3) ดูแลปรับปรุง/ซ่อมแซมพื้นที่สีเขียวภายในพื้นที่โครงการให้อยู่ในสภาพที่สมบูรณ์ตลอดช่วงเปิดดำเนินการ | ✓ | - ดูแล/ปรับปรุง/ซ่อมแซมพื้นที่สีเขียวภายในพื้นที่โครงการ | รูปที่ 2-1 |

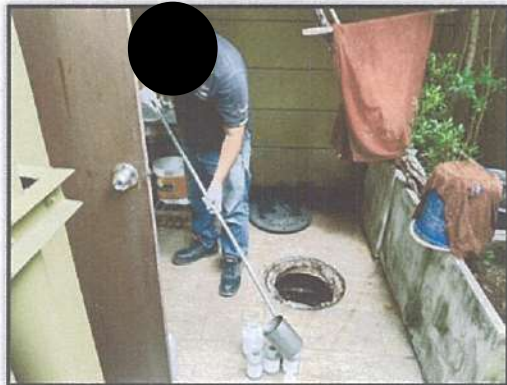
รูปที่ 2-42 จุดเก็บตัวอย่างน้ำเสีย  
(วันที่ 31 ต.ค. 66)

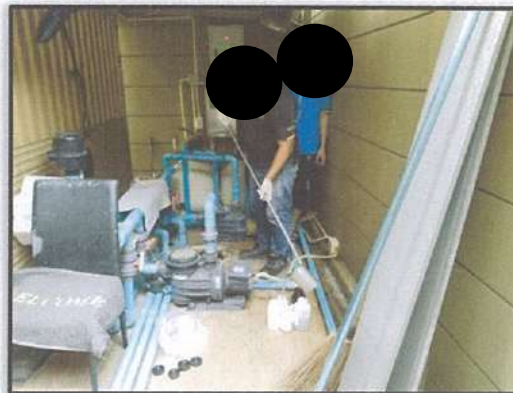
รูปที่ 2-43 จุดเก็บตัวอย่างน้ำประปา  
(วันที่ 31 ต.ค. 66)

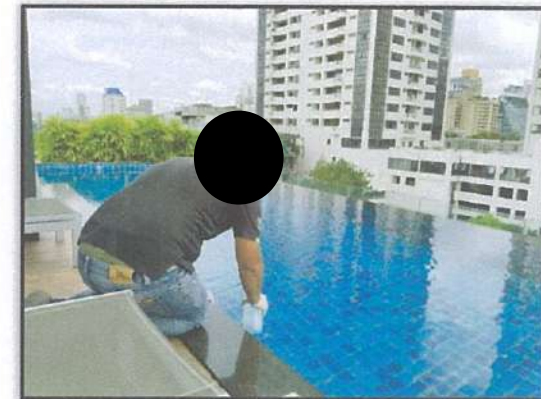
รูปที่ 2-44 จุดเก็บตัวอย่างน้ำสระว่ายน้ำ  
(วันที่ 31 ต.ค. 66)

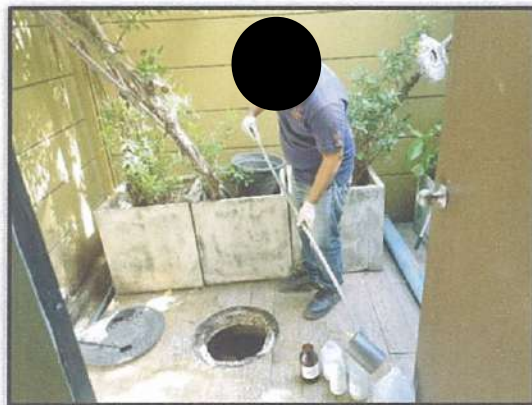
รูปที่ 2-45 จุดเก็บตัวอย่างน้ำเสีย  
(วันที่ 18 ธ.ค. 66)

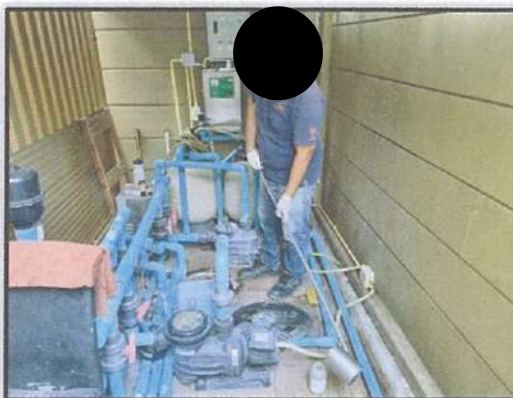
รูปที่ 2-46 จุดเก็บตัวอย่างน้ำประปา  
(วันที่ 18 ธ.ค. 66)

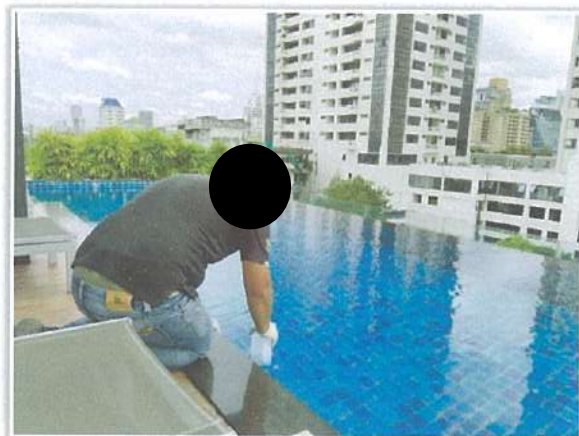
รูปที่ 2.2.2-1 เก็บตัวอย่างคุณภาพน้ำสระว่ายน้ำ ณ วันที่ 31 ตุลาคม 2566
