รายงานผลการปฏิบัติตามมาตรการป้องกันและแก้ไขผลกระทบสิ่งแวดล้อม
และมาตรการติดตามตรวจสอบคุณภาพสิ่งแวดล้อม ในระยะดำเนินการ

โครงการ 140 Wireless

ระหว่างเดือนกรกฎาคม-ธันวาคม พ.ศ. 2566

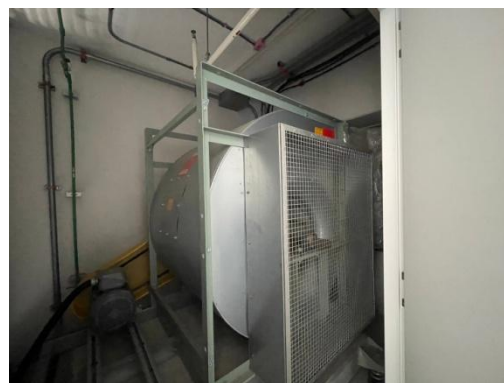
รูปที่ 2-43 มีการถ่ายเทอากาศภายในอาคารได้ดี

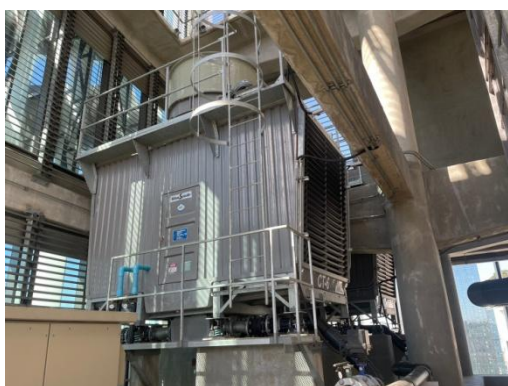
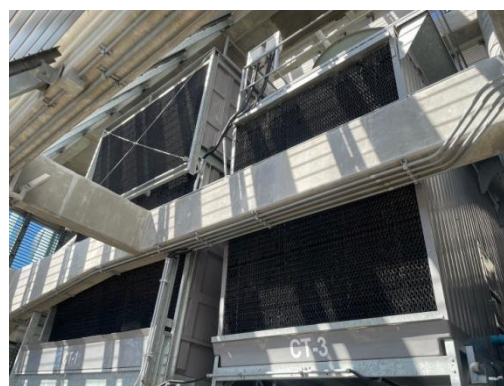
รูปที่ 2-44 จัดให้มีการติดตั้งระบบระบายอากาศ

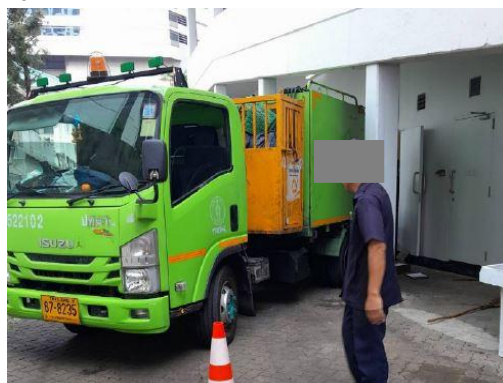
รูปที่ 2-50 เจ้าหน้าที่ทำความสะอาดห้องพักขยะ

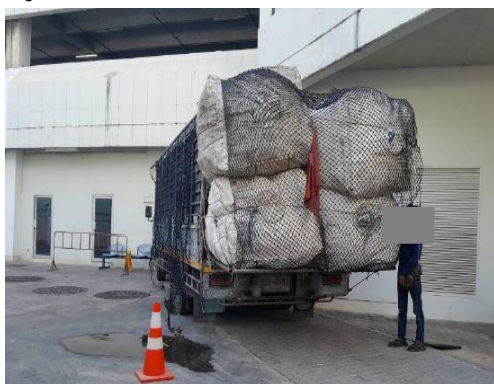
รูปที่ 2-51 สำนักงานเขตปทุมวันเข้ามารับขยะไปกำจัด

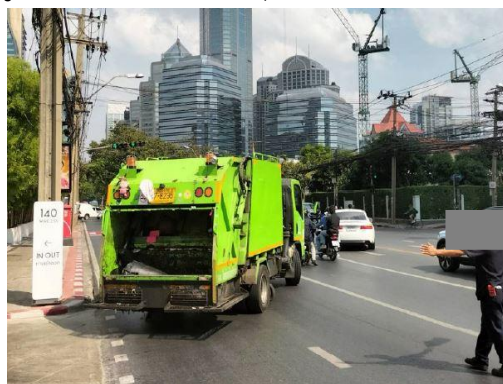
รูปที่ 2-52 ติดต่อร้านเข้ามารับซื้อขยะรีไซเคิล

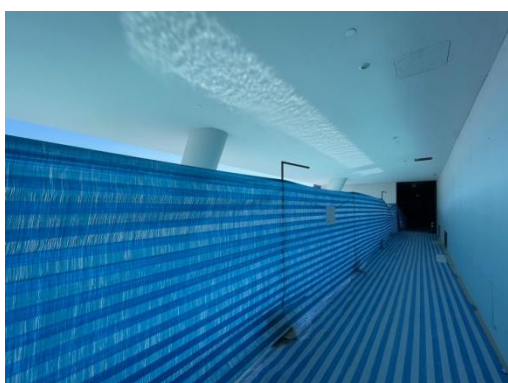
รูปที่ 2-56 บริเวณสระว่ายน้ำ (อยู่ในการดำเนินการ)

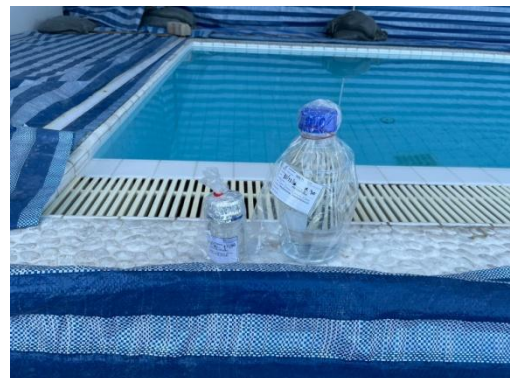
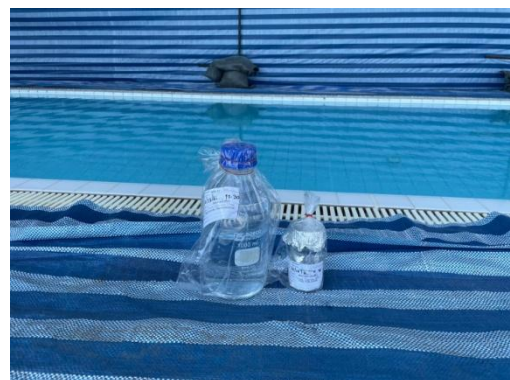
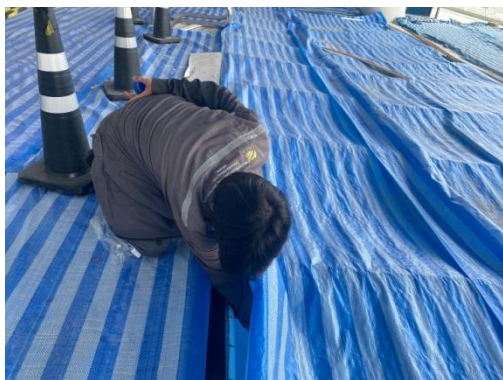
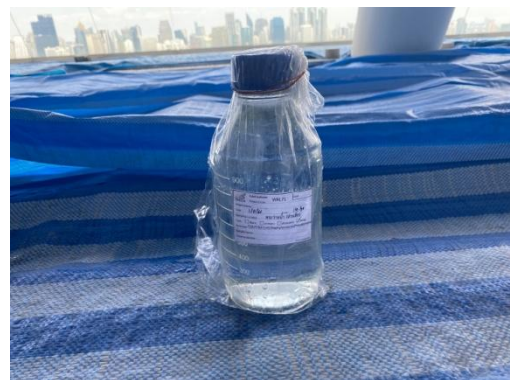
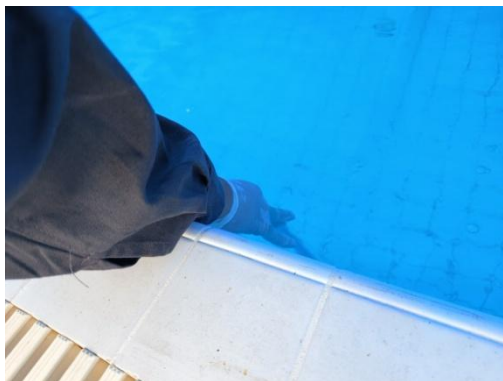
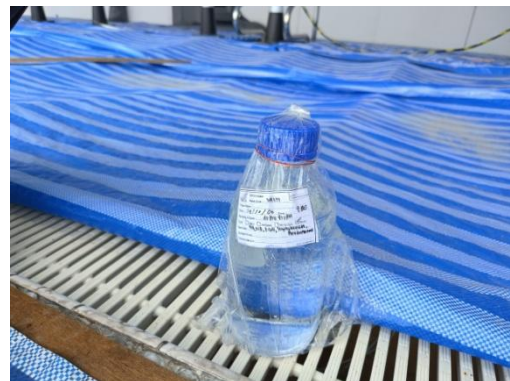
ดำเนินการเก็บตัวอย่างน้ำ สระว่ายน้ำของโครงการ 140 Wireless ในระยะเปิดดำเนินการ ทางโครงการดำเนินการตรวจวัดในช่วงเดือนตุลาคม-ธันวาคม พ.ศ. 2566 จำนวน 2 จุด ได้แก่ สระว่ายน้ำส่วนต้นและสระว่ายน้ำส่วนลึก ซึ่งจะมีการตรวจวัด Total Coliform Bacteria, Fecal Coliform Bacteria, Escherichia coli, Staphylococcus aureus และ Pseudomonas aeruginosa สัปดาห์ละ 1 ครั้ง (แสดงการเก็บตัวอย่างคุณภาพน้ำสระว่ายน้ำ ระหว่างเดือนตุลาคม-ธันวาคม พ.ศ. 2566 ดังแสดงในรูปที่ 3-5)

รูปที่ 3-5 แสดงการเก็บตัวอย่างคุณภาพน้ำสระว่ายน้ำ ระหว่างเดือนตุลาคม-ธันวาคม พ.ศ. 2566
