รายงานผลการปฏิบัติตามมาตรการป้องกันและแก้ไขผลกระทบสิ่งแวดล้อม
และมาตรการติดตามตรวจสอบคุณภาพสิ่งแวดล้อม ในระยะดำเนินการ

โครงการ เมย์แฟร์ โฮเทล

ระหว่างเดือนกรกฎาคม-ธันวาคม พ.ศ. 2566

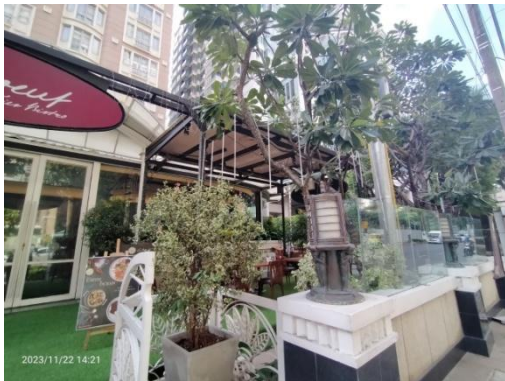
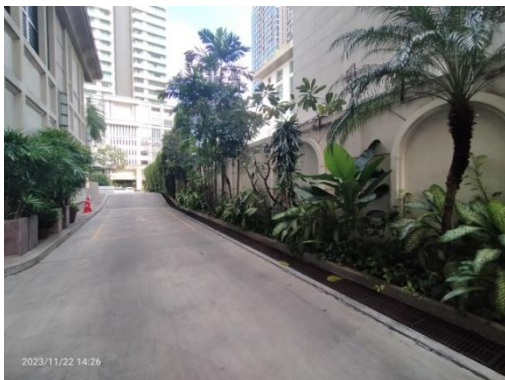
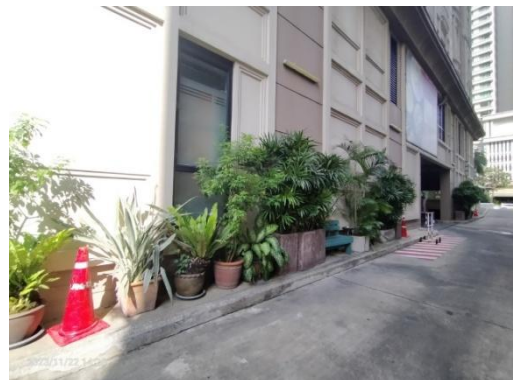
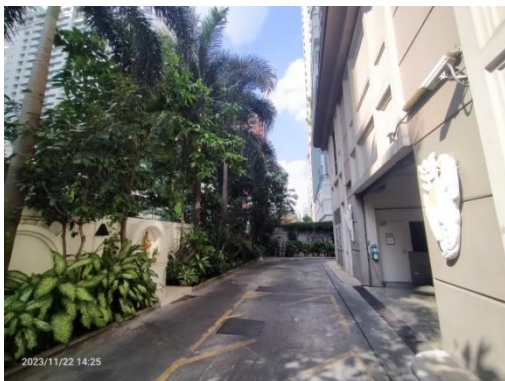
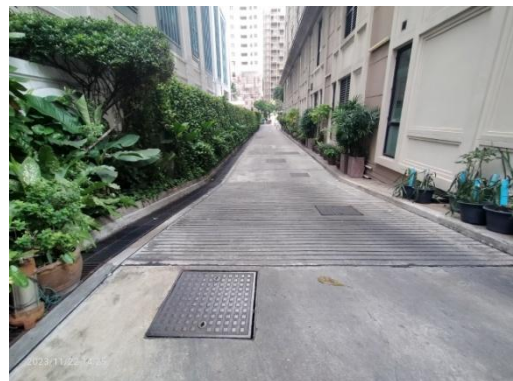
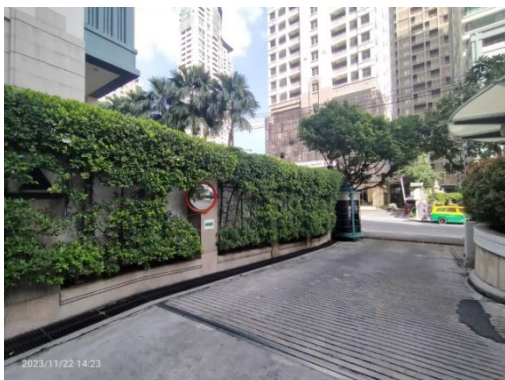
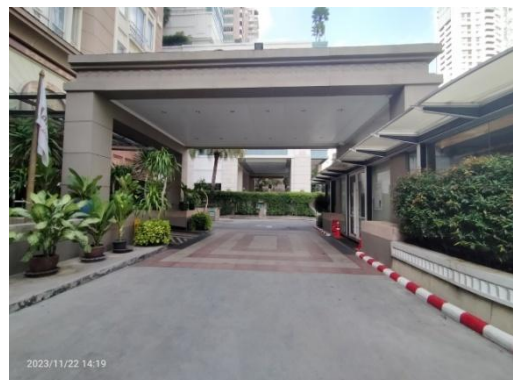
รูปที่ 2-1 พื้นที่สีเขียวของโครงการ

2. ดูแลรักษาบำรุงพันธุ์ไม้ในสวนหย่อมให้คงตามอยู่เสมอ บริเวณริมขอบอาคารควรพิจารณาปลูกไม้เลื้อย เพื่อให้บังบังส่วนที่เป็นคอนกรีตลง	- มีการดูแลรักษาบำรุงพันธุ์ไม้ในสวนหย่อมให้คงตามอยู่เสมอ	-	รูปที่ 2-1

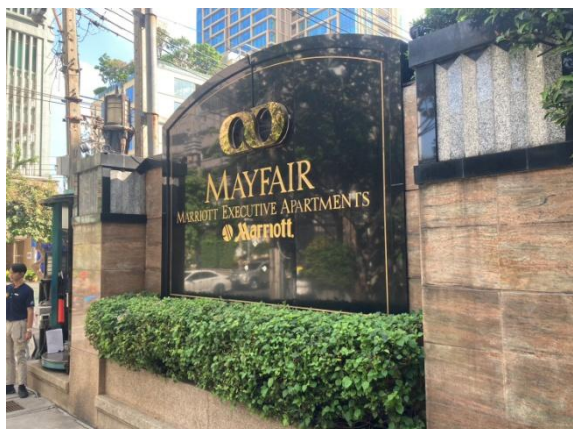
รูปที่ 2-2 ป้ายชื่อโครงการ

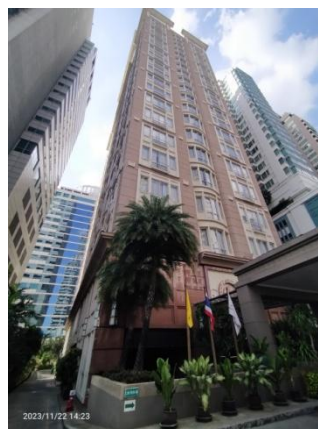
รูปที่ 2-3 ตัวอาคารโครงการ

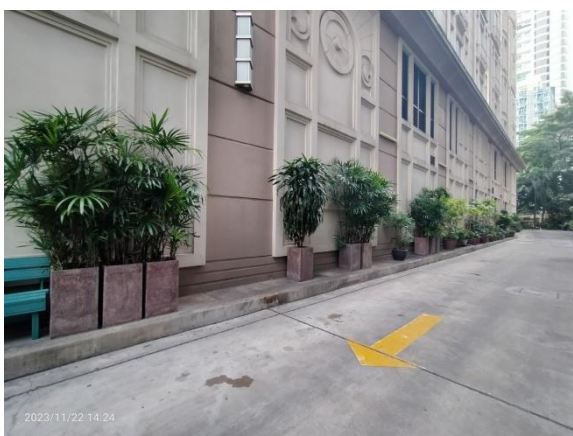
รูปที่ 2-4 สัญลักษณ์การจราจรบนพื้นทาง

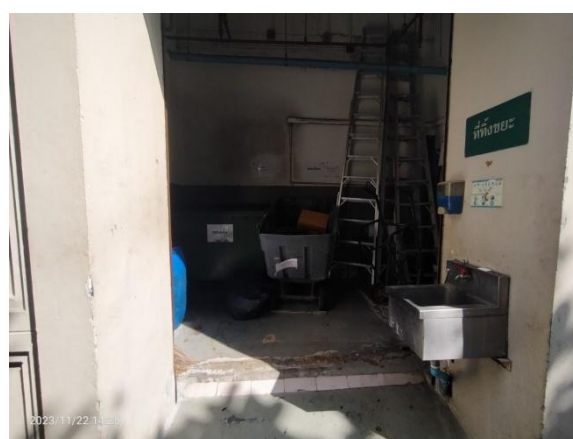
รูปที่ 2-5 ห้องพักรวม

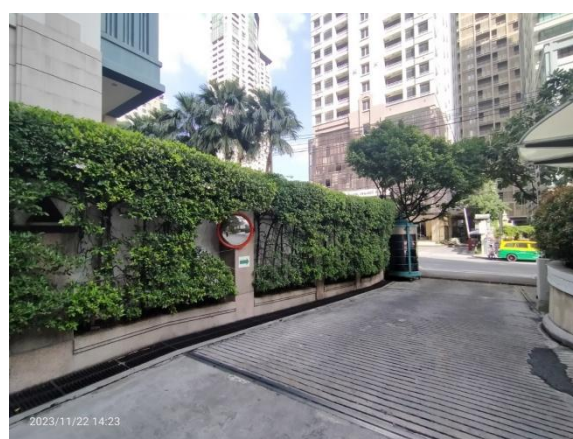
รูปที่ 2-6 กระงะกึ่งบริเวณอันตราย

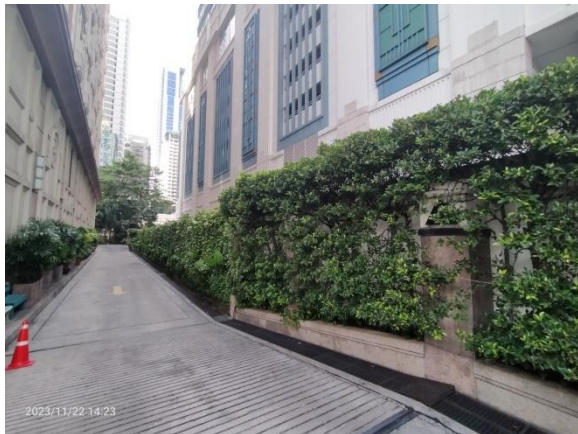
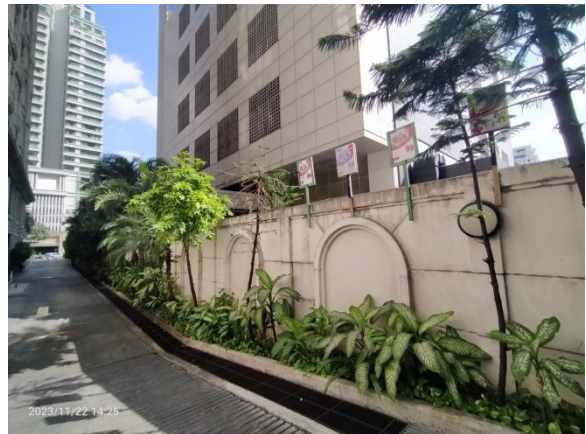
รูปที่ 2-7 ร้วล้อมรอบโครงการ

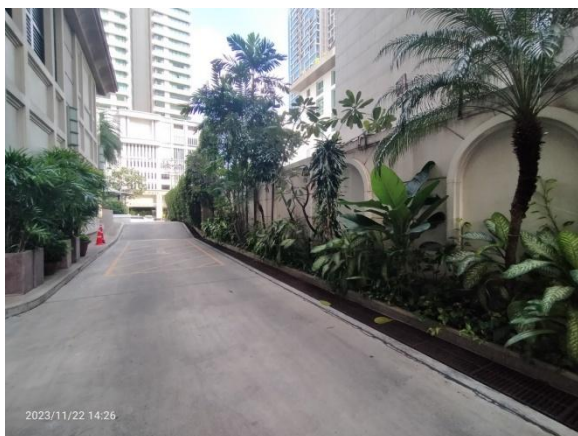
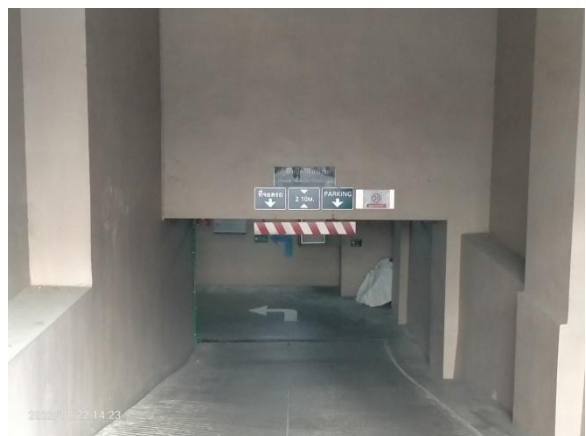
รูปที่ 2-7 (ต่อ) ร้วล้อมรอบโครงการ

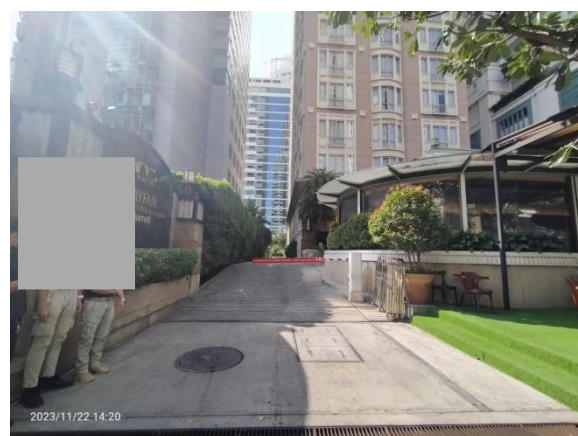
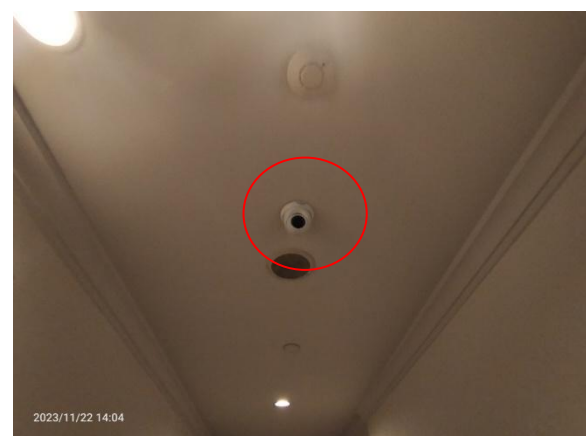
รูปที่ 2-9 บริเวณทางเข้า-ออกโครงการ

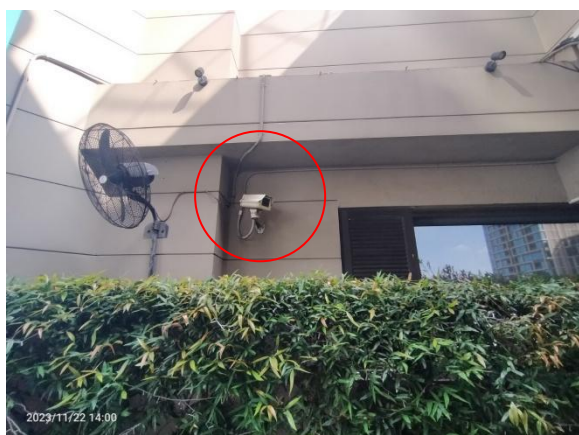
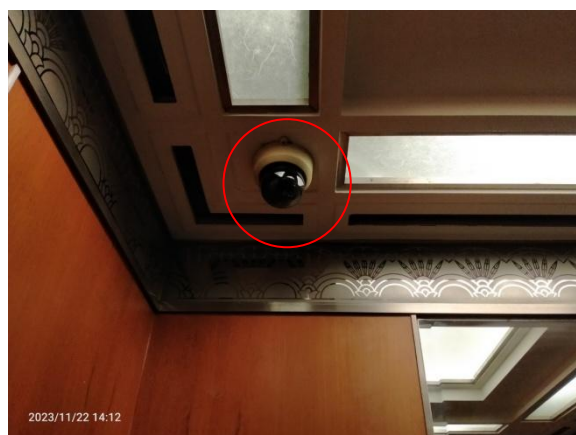
รูปที่ 2-10 (ต่อ) กล้องวงจรปิดโดยรอบโครงการ

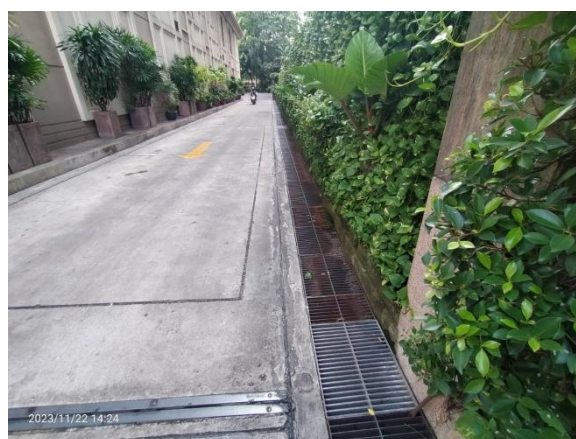
รูปที่ 2-11 รางระบายน้ำรอบโครงการ

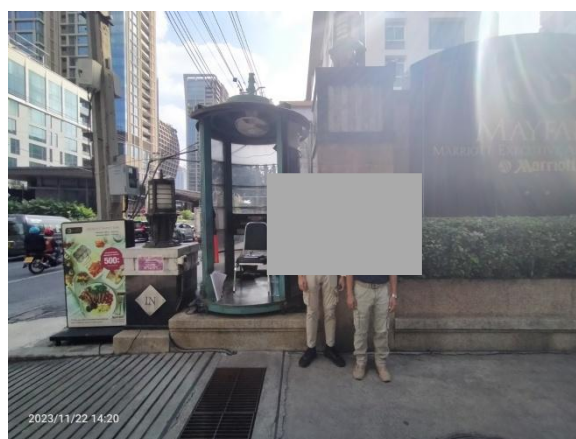
รูปที่ 2-13 เจ้าหน้าที่รักษาความปลอดภัย

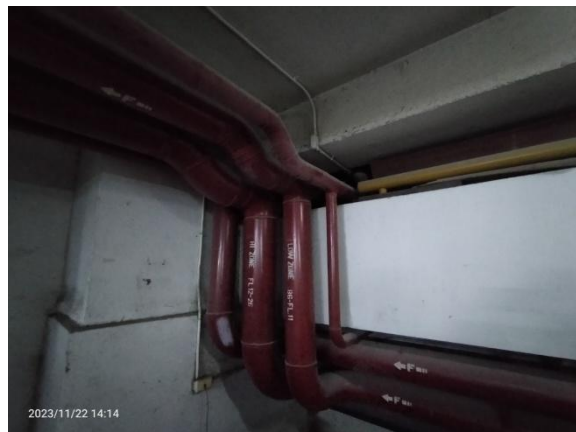
รูปที่ 2-15 เส้นท่อน้ำดับเพลิง

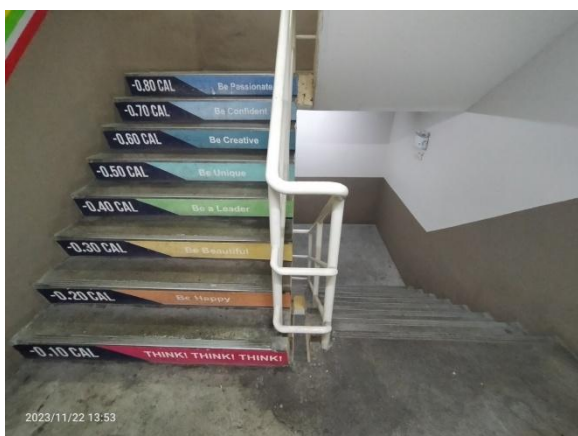
รูปที่ 2-16 บันไดหนีไฟ

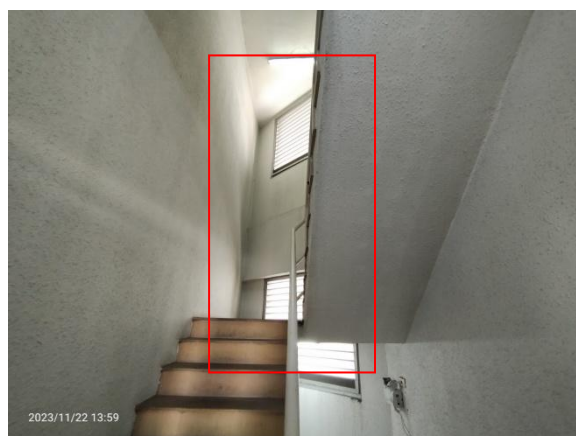
รูปที่ 2-17 ช่องระบายอากาศบริเวณบันไดหนีไฟ

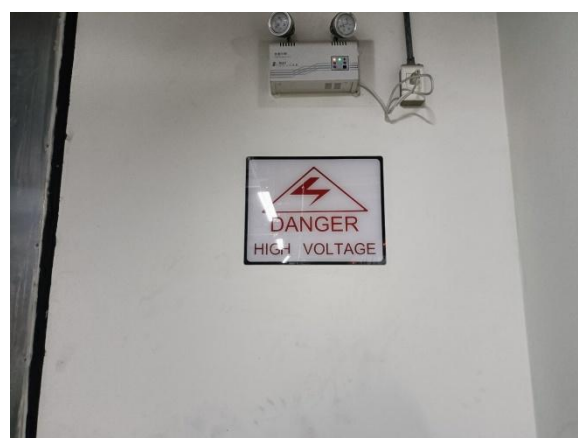
รูปที่ 2-18 ระบบไฟฉุกเฉิน

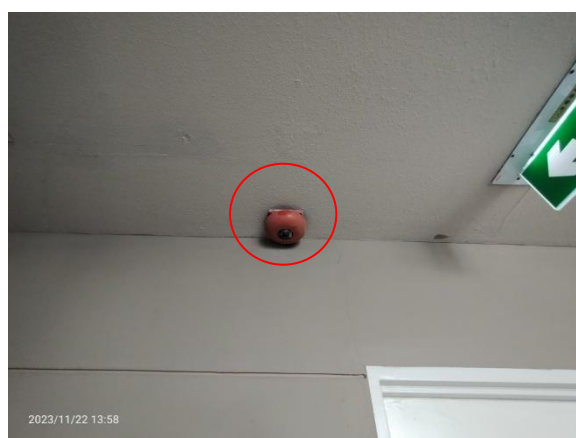
รูปที่ 2-19 อุปกรณ์แจ้งเหตุเพลิงไหม้

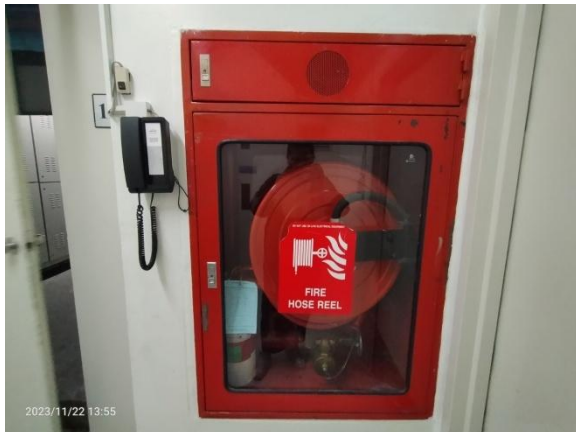
รูปที่ 2-20 ตู้เก็บสายฉีดน้ำดับเพลิง

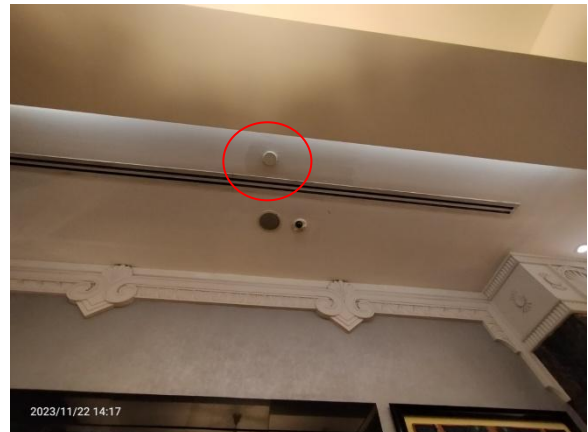
รูปที่ 2-21 อุปกรณ์ตรวจจับควัน

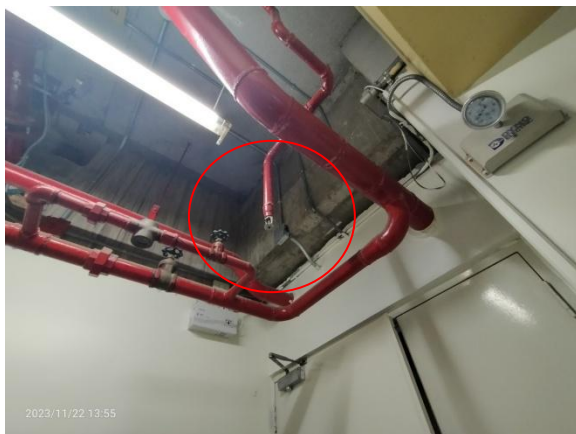
รูปที่ 2-22 หัวกระจายน้ำดับเพลิง

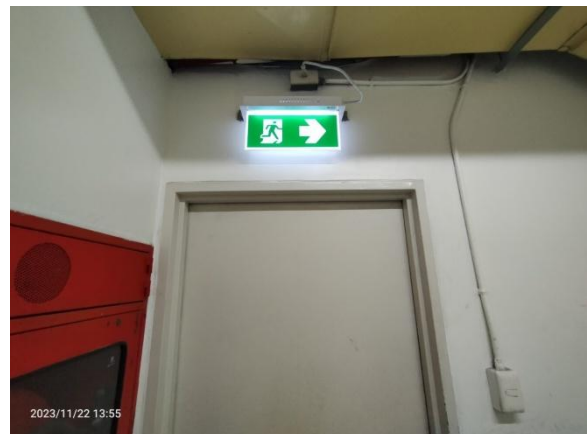
รูปที่ 2-23 ป้ายทางหนีไฟ

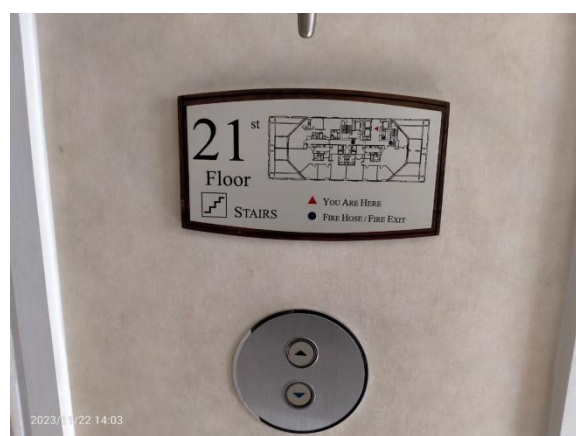
รูปที่ 2-24 มีการติดตั้งป้ายเลขชั้น และเส้นทางหนีไฟ

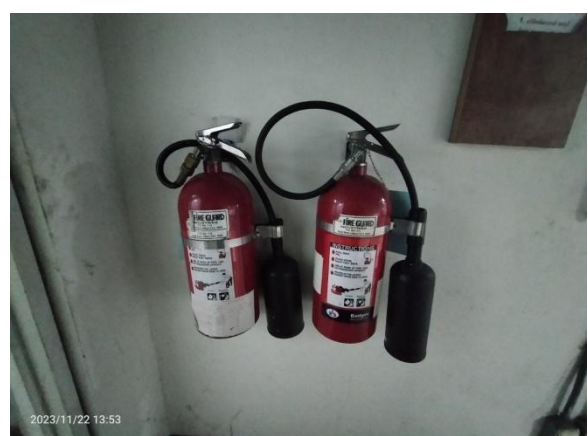
รูปที่ 2-25 ถังดับเพลิงชนิดมือถือและคำแนะนำการใช้

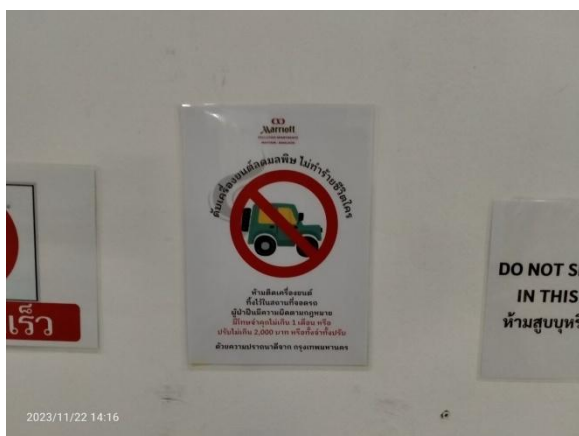
รูปที่ 2-27 มีการติดตั้งป้ายดับเครื่องยนต์

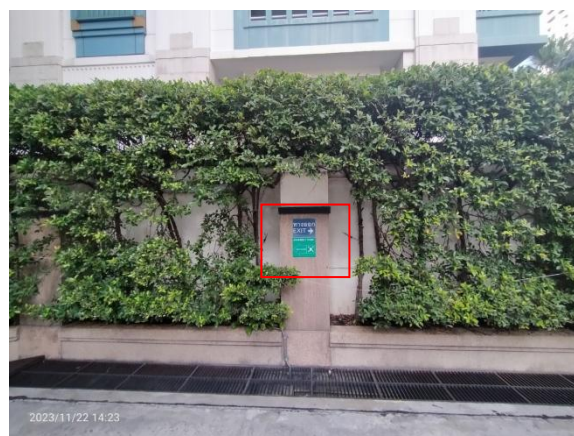
รูปที่ 2-28 ติดตั้งป้ายจุดรวมพล

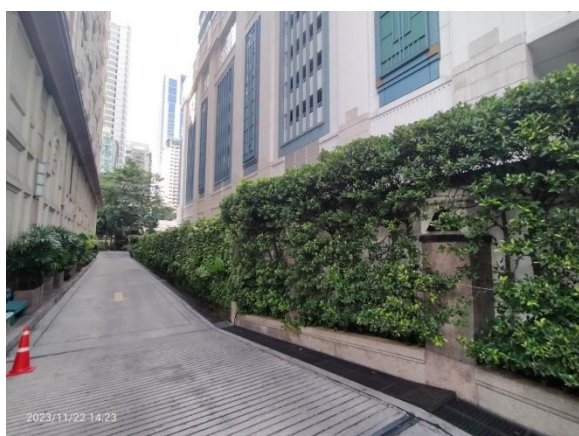
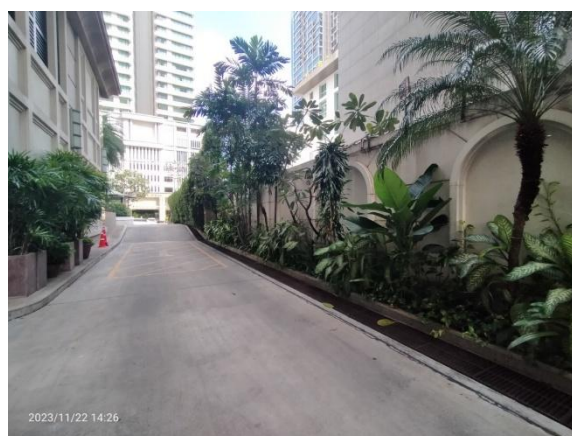
รูปที่ 2-29 บริเวณพื้นที่จุดรวมพล

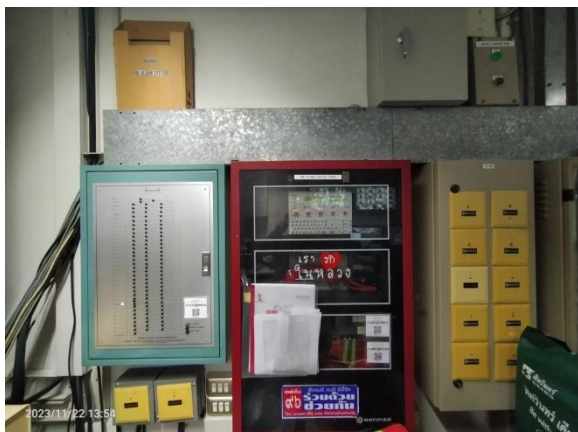
รูปที่ 2-30 ตู้ควบคุมระบบป้องกันอัคคีภัย

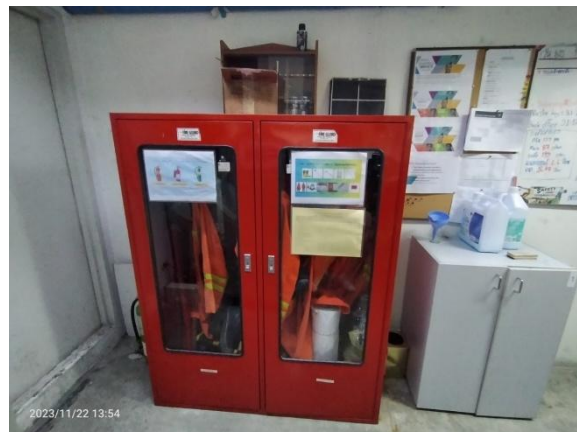
รูปที่ 2-31 ตู้เก็บชุดดับเพลิงและอุปกรณ์

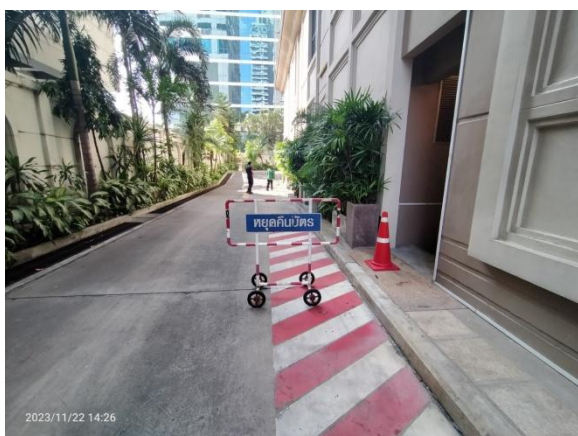
รูปที่ 2-32 แผงกั้นห้ามผ่านหรือห้ามจอดบริเวณพื้นที่ของโครงการ

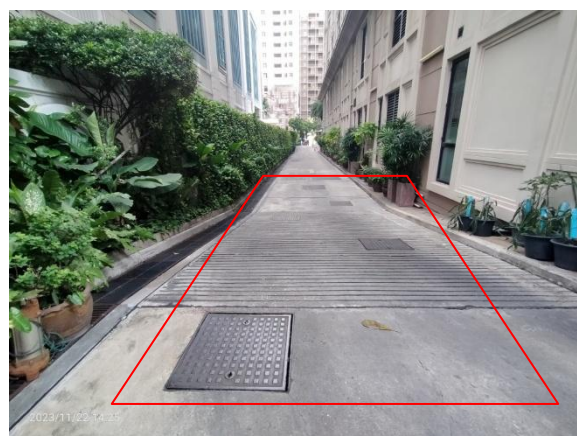
รูปที่ 2-33 บ่อบำบัดน้ำเสียของโครงการ

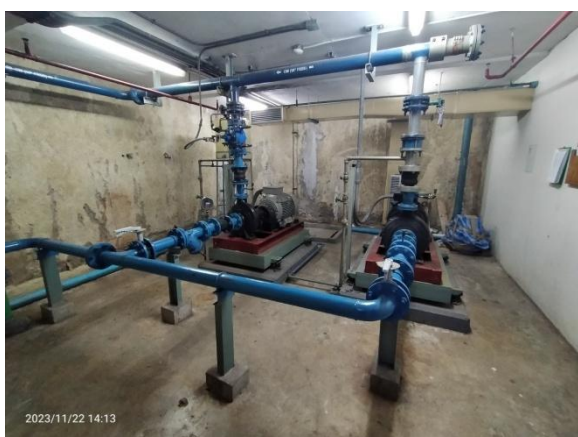
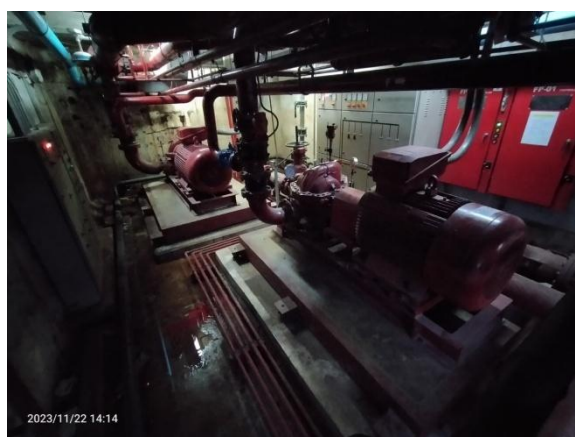
รูปที่ 2-34 ปั๊มน้ำใช้และน้ำดับเพลิง

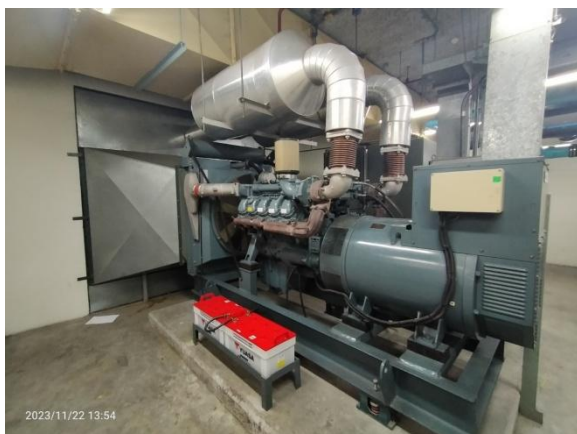
รูปที่ 2-35 ห้องเครื่องกำเนิดไฟฟ้า

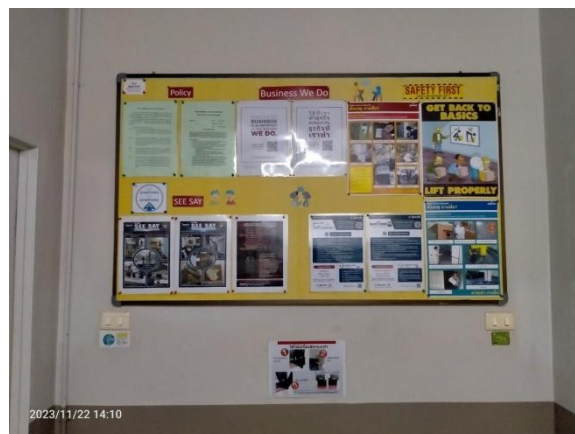
รูปที่ 2-36 บอร์ดประชาสัมพันธ์ของโครงการ

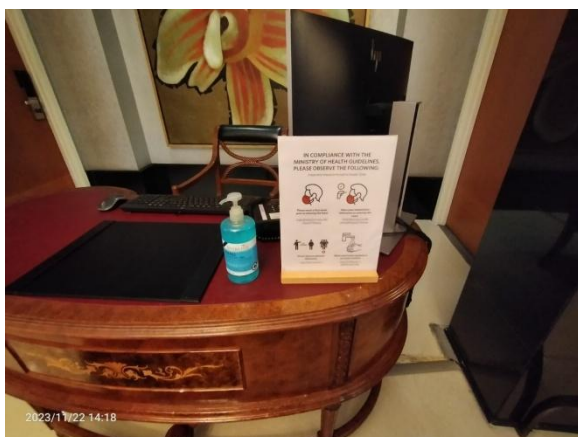
รูปที่ 2-37 จัดให้มีมาตรการลดความเสี่ยงในการแพร่ระบาดเชื้อไวรัส COVID-19

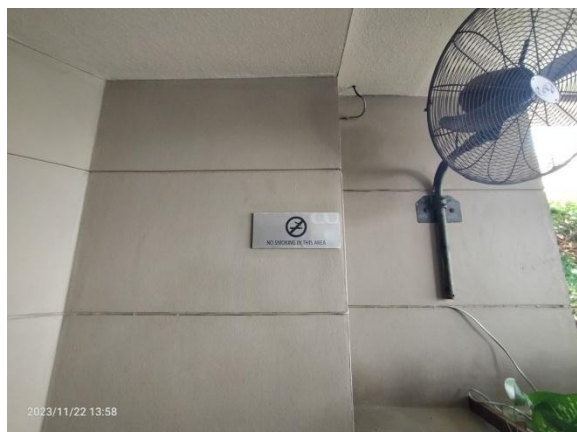
รูปที่ 2-38 ติดป้ายห้ามสูบบุหรี่

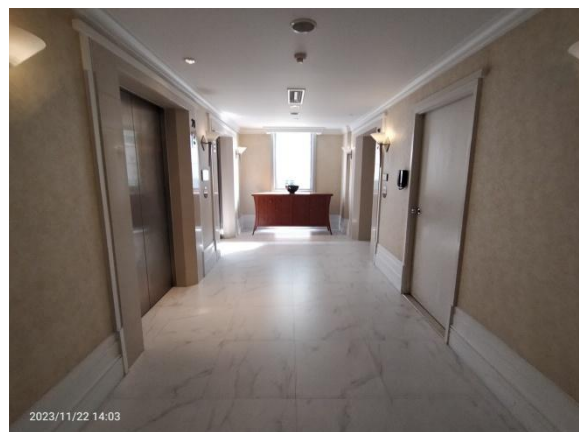
รูปที่ 2-39 ลิฟท์โดยสารของโครงการ

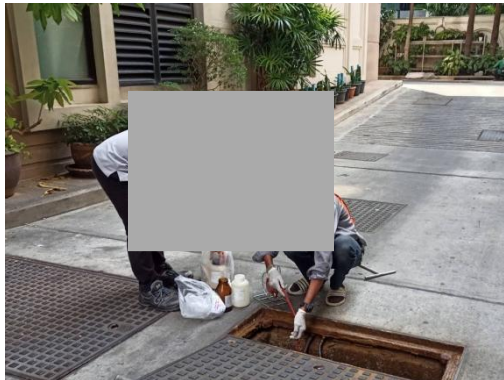
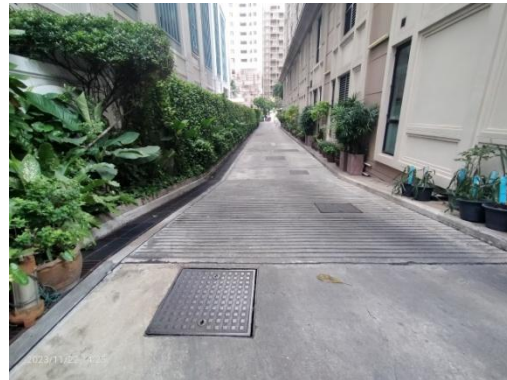
รูปที่ 3-1 แสดงการเก็บตัวอย่างน้ำทิ้งของโครงการ เมย์แฟร์ โฮเทล
