รายงานผลการปฏิบัติตามมาตรการป้องกันและแก้ไขผลกระทบสิ่งแวดล้อม  
และมาตรการติดตามตรวจสอบคุณภาพสิ่งแวดล้อม ระยะดำเนินการ  
โครงการ WIRELESS SQUARE

เลขที่ 57 อาคารปาร์คเวนเชอร์ อีโคเพล็กซ์ ถนนวิฑู แขวงลุมพินี  
เขตปทุมวัน กรุงเทพมหานคร  
ระหว่างเดือนกรกฎาคม-ธันวาคม พ.ศ. 2566

## โครงการ WIRELESS SQUARE

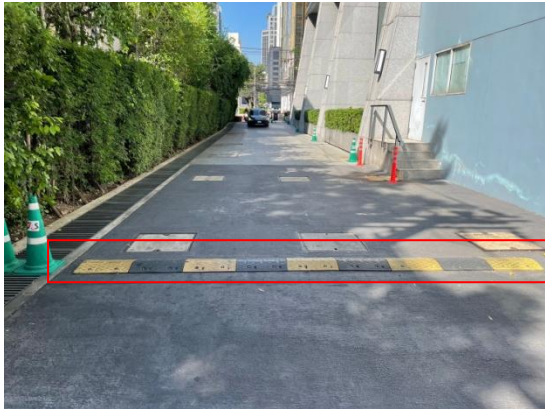
รูปที่ 2-1 สันนุนจำกัดความเร็วตามเส้นทาง

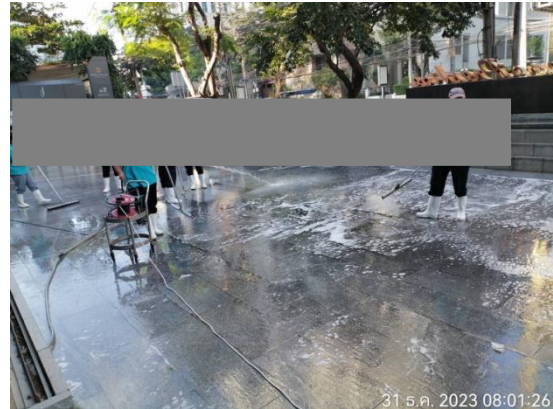
รูปที่ 2-2 การฉีดล้างพื้นรอบโครงการ

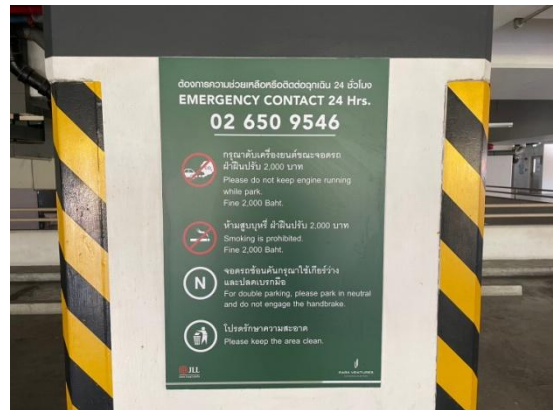
รูปที่ 2-4 ป้ายห้ามติดเครื่องยนต์ทิ้งไว้

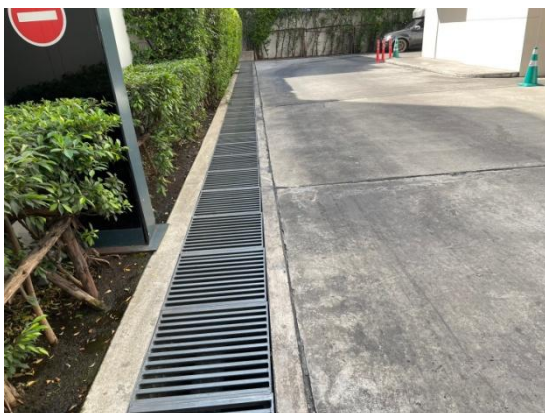
รูปที่ 2-5 วางระบายน้ำรอบโครงการ

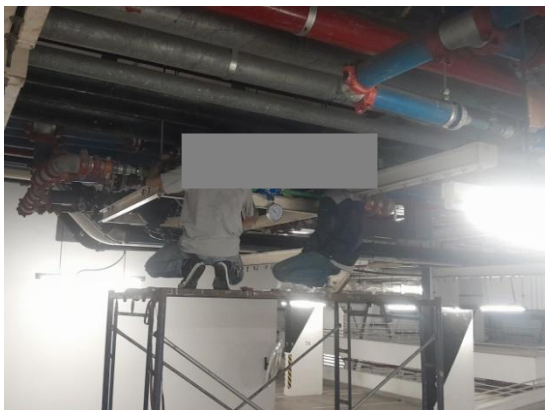
รูปที่ 2-9 มีเจ้าหน้าที่ดูแลเส้นท่อ

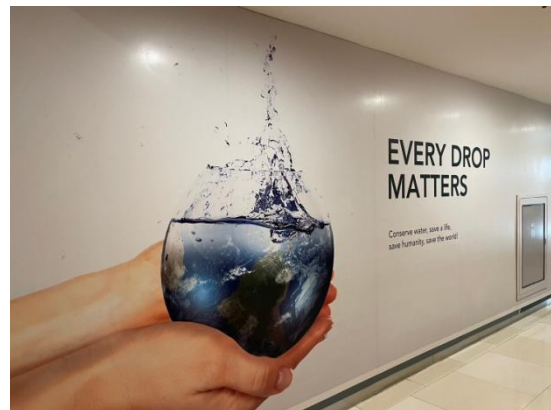
รูปที่ 2-10 ป้ายรณรงค์การประหยัดน้ำ

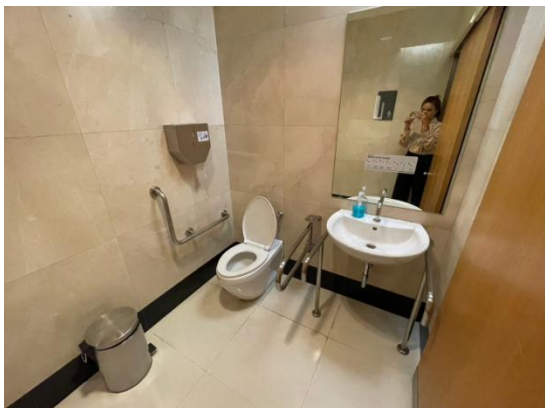
รูปที่ 2-11 เลือกใช้สุขภัณฑ์ประหยัดน้ำ

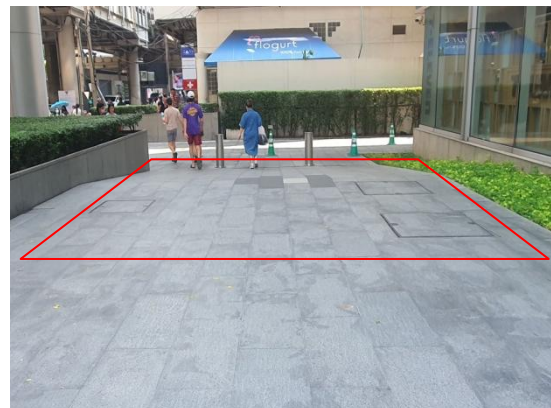
รูปที่ 2-12 แนวบ่อหน่วงน้ำของโครงการ

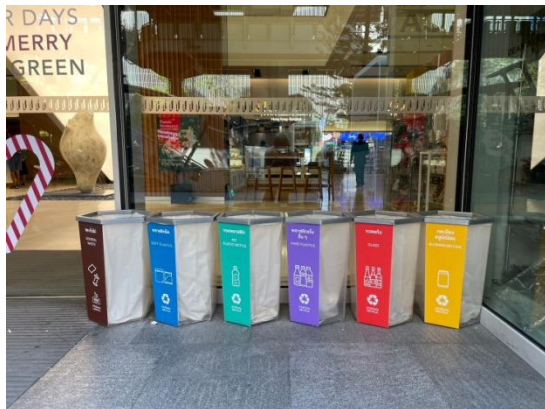
รูปที่ 2-13 ถังรองรับมูลฝอยส่วนสำนักงาน

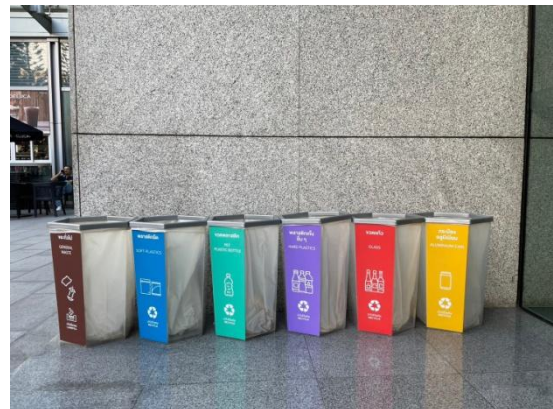
รูปที่ 2-14 ถังรองรับมูลฝอยส่วนห้องพัก (โรงแรม)

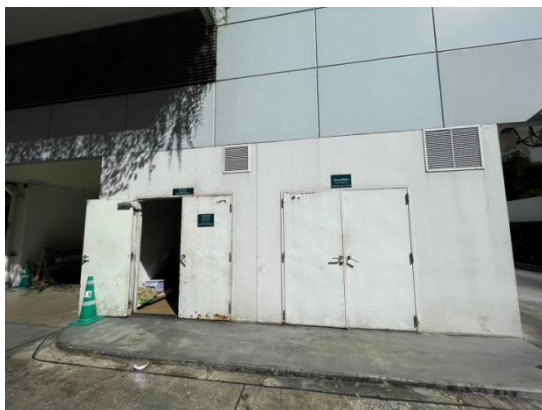
รูปที่ 2-15 ห้องพักมูลฝอยรวม

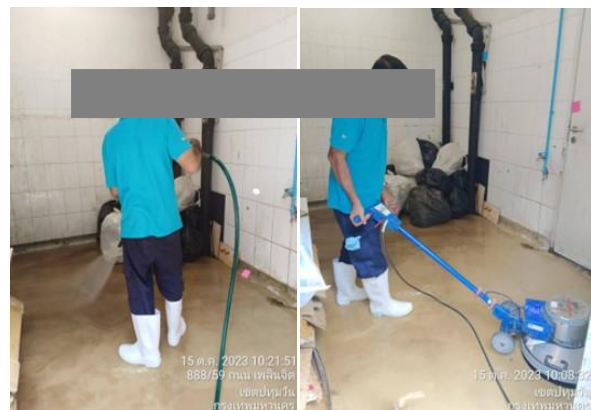
รูปที่ 2-16 ความสะอาดห้องพักมูลฝอยรวม

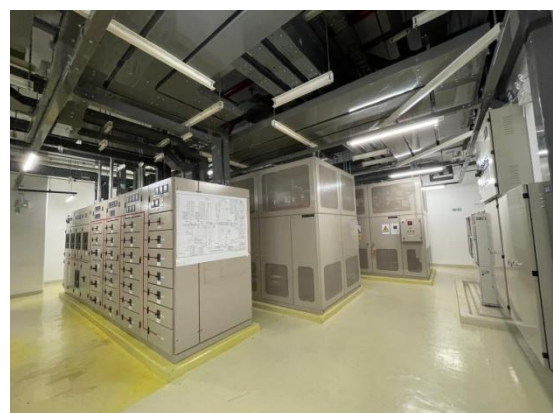
รูปที่ 2-18 หม้อแปลงไฟฟ้า ส่วนสำนักงาน

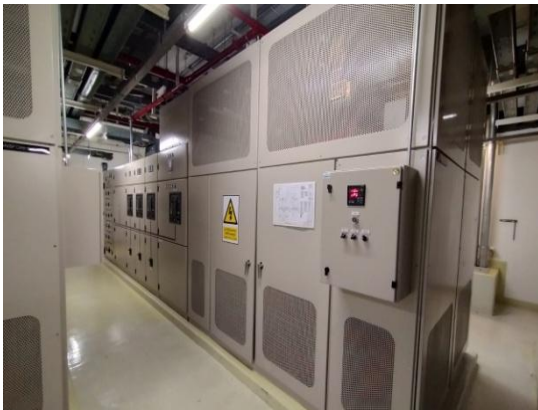
รูปที่ 2-19 หม้อแปลงไฟฟ้า ส่วนโรงแรม

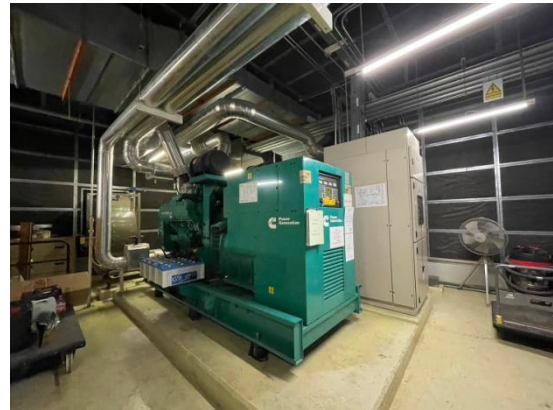
รูปที่ 2-20 เครื่องกำเนิดไฟฟ้าฉุกเฉิน ส่วนสำนักงาน

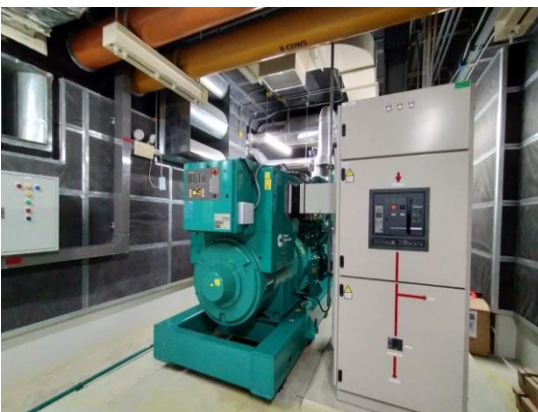
รูปที่ 2-21 เครื่องกำเนิดไฟฟ้าฉุกเฉิน ส่วนโรงแรม

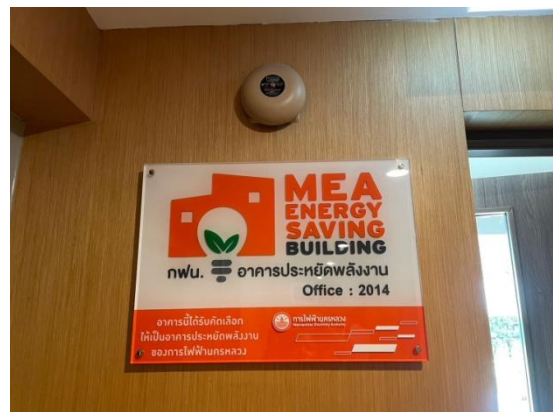
รูปที่ 2-22 ป้ายรณรงค์ใช้ไฟฟ้าอย่างประหยัด

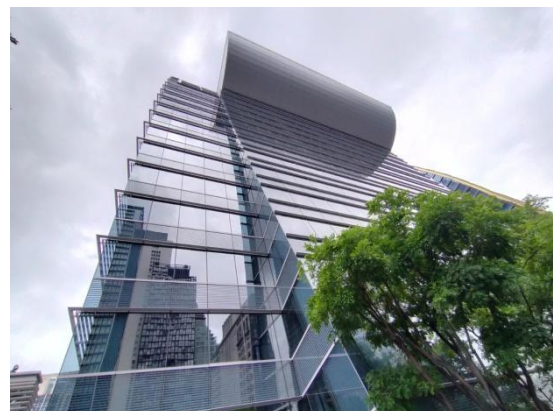
รูปที่ 2-24 เลือกทาสีขาวเพื่อการสะท้อนแสงที่ดี

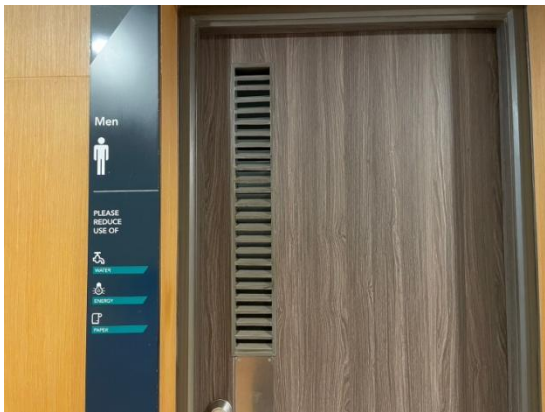
รูปที่ 2-25 ป้ายแสดงวิธีประหยัดพลังงาน

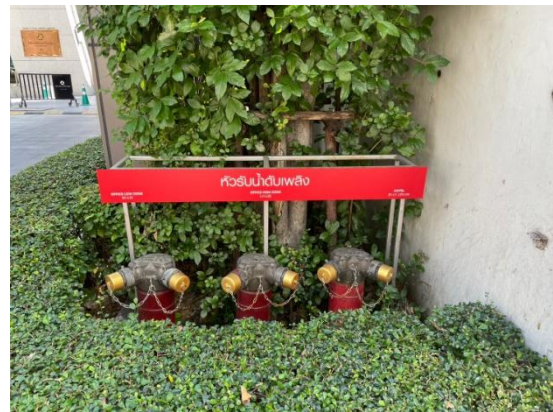
รูปที่ 2-26 ติดตั้งหัวรับน้ำดับเพลิง ของส่วนสำนักงาน  
และส่วนโรงแรม ทางทิศตะวันตกของโครงการ

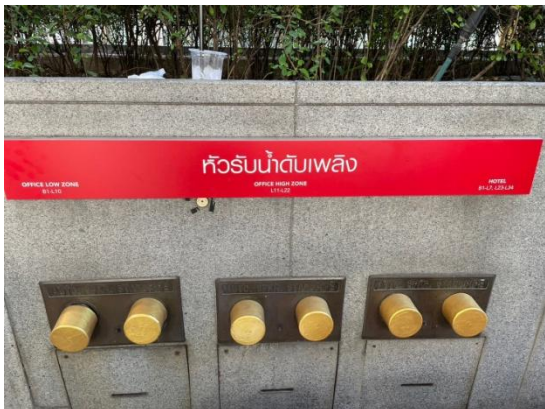
รูปที่ 2-27 ติดตั้งหัวรับน้ำดับเพลิง ของส่วนสำนักงาน  
และส่วนโรงแรม ทางทิศเหนือของโครงการ

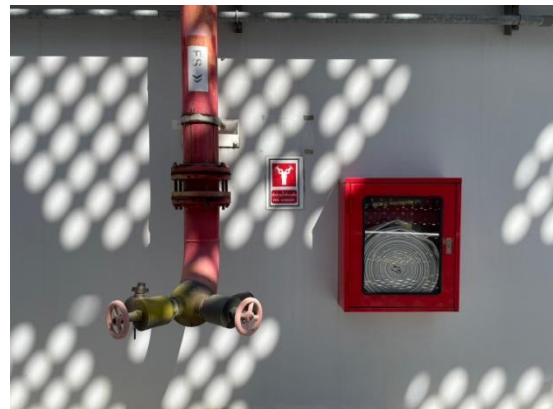
รูปที่ 2-28 ติดตั้งหัวรับน้ำดับเพลิงภายนอกอาคาร

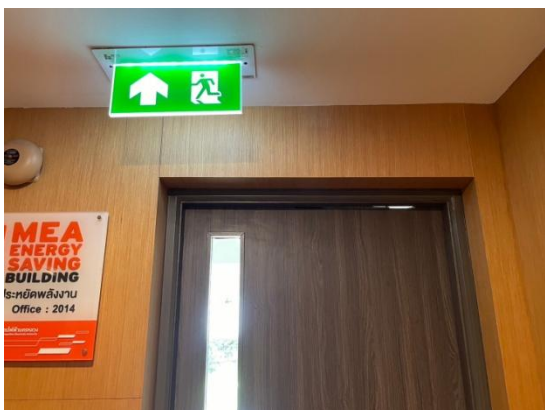
รูปที่ 2-29 ป้ายบอกทางหนีไฟ

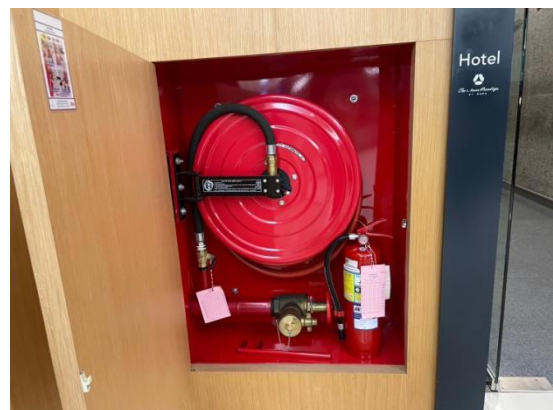
รูปที่ 2-30 ตู้เก็บสายฉีดน้ำดับเพลิง

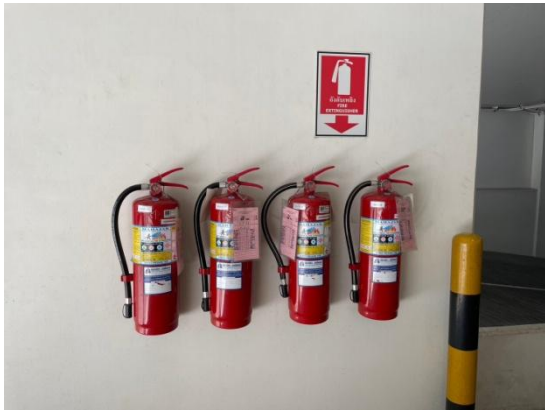
รูปที่ 2-31 ถังดับเพลิงเคมีแบบมือถือ

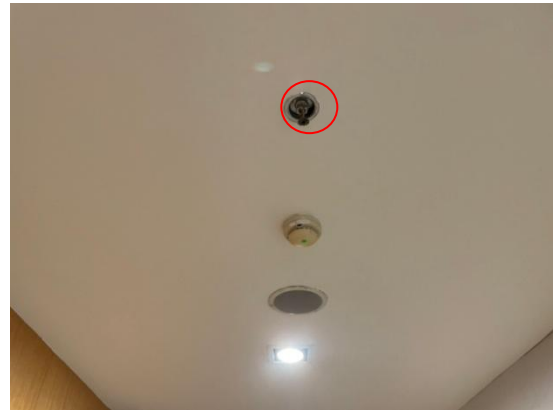
รูปที่ 2-32 ระบบหัวจ่ายน้ำดับเพลิงอัตโนมัติ

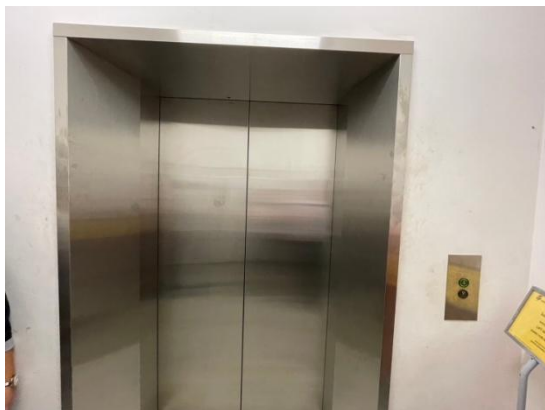
รูปที่ 2-33 ลิฟต์ดับเพลิง

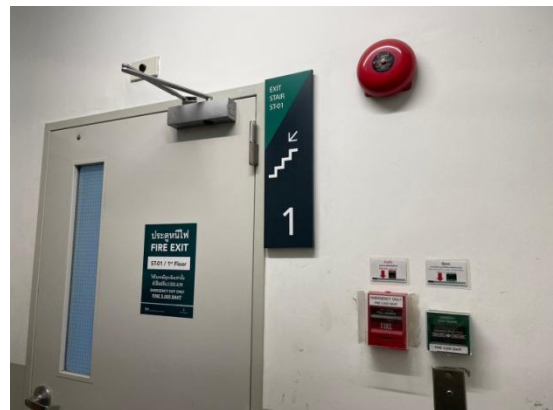
รูปที่ 2-34 บันไดหลัก (ST-01)

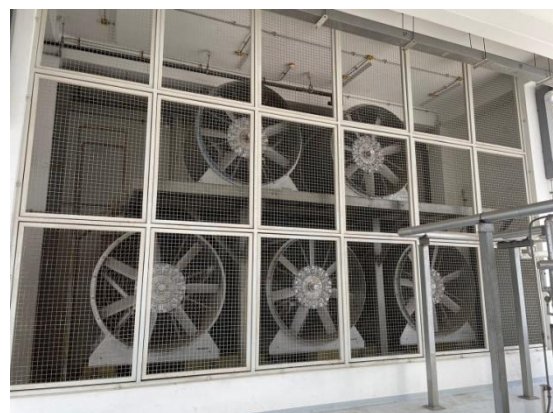
รูปที่ 2-36 พัดลมระบายควัน บริเวณชั้นหลังคา

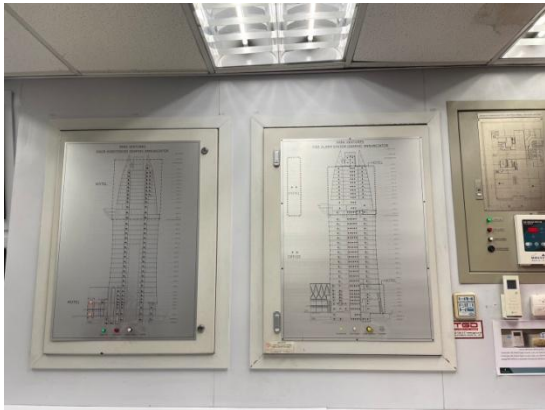
รูปที่ 2-37 แผงควบคุม (FCP)

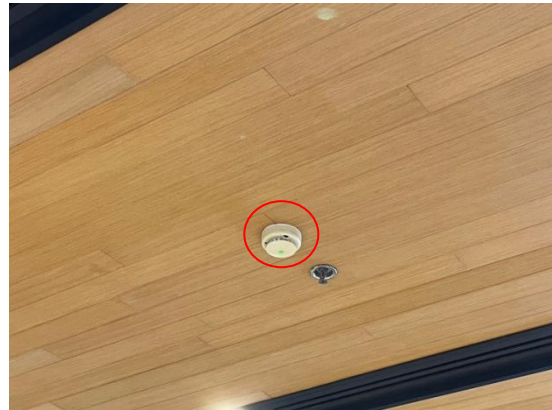
รูปที่ 2-38 เครื่องตรวจควัน

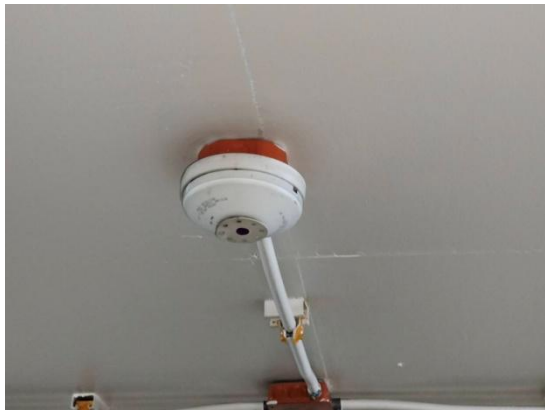
รูปที่ 2-39 เครื่องตรวจจับความร้อน

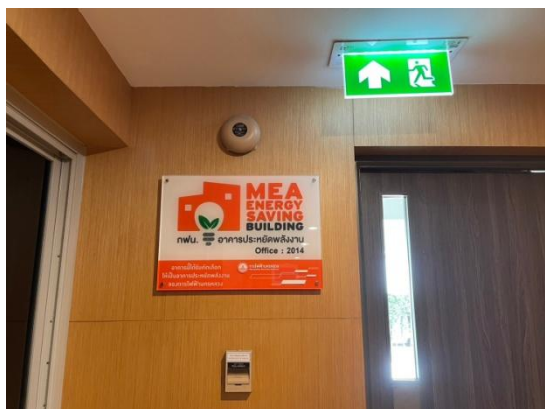
รูปที่ 2-41 กรังสัญญาณเตือนภัย

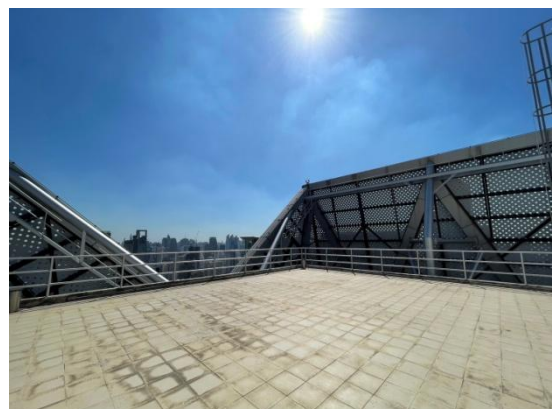
รูปที่ 2-42 พื้นที่หนีไฟทางอากาศ

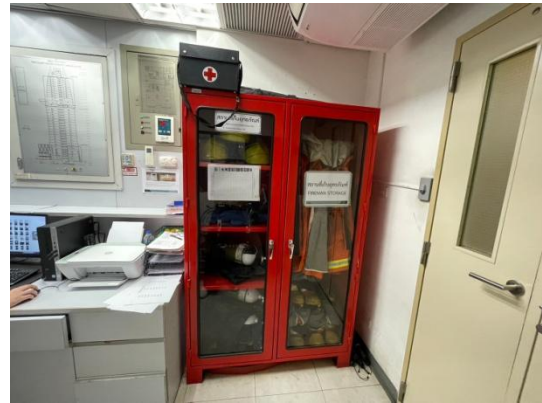
รูปที่ 2-44 อุปกรณ์อุ้มชีวิตผ้าพายุเพลิงแบบพกพา

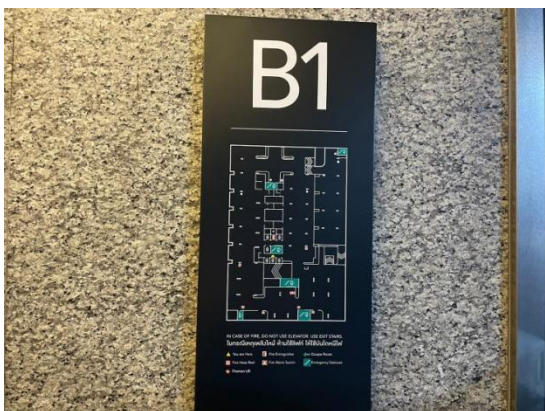
รูปที่ 2-47 เส้นทางอพยพหนีไฟ ไปยังจุฬารวมพล

2. ระบบจ่ายไฟฟ้าสำรอง	- มีแบตเตอรี่สำรองอยู่ตลอดเวลา และมีสภาพพร้อมใช้งาน	- 3 เดือน/ครั้ง		
	3. ป้ายและเครื่องหมายแสดงการหนีไฟ และแผนผังเส้นทางหนีไฟ	- สภาพดี มองเห็นชัดเจน และไม่ลบเลือน	- 3 เดือน/ครั้ง		รูปที่ 2-29 รูปที่ 2-47
