รูปแสดงการปฏิบัติตามมาตรการป้องกันและแก้ไขผลกระทบสิ่งแวดล้อม และมาตรการติดตามตรวจสอบผลกระทบสิ่งแวดล้อม  
โครงการอาคารชุด Artemis Bangkok (อาร์ทีมิส กรุงเทพฯ)  
ระหว่างเดือนกรกฎาคม - ธันวาคม พ.ศ. 2566

โครงการอาคารชุด Artemis Bangkok (อาร์ทีมิส กรุงเทพฯ)

ระหว่างเดือนกรกฎาคม - ธันวาคม พ.ศ. 2566

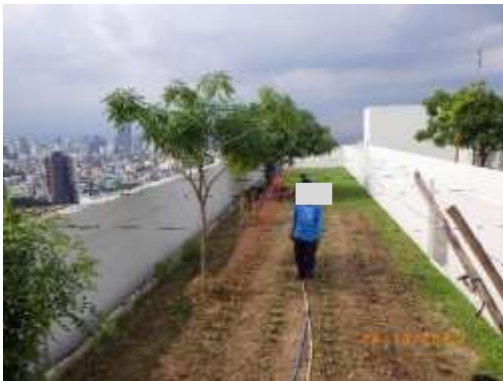
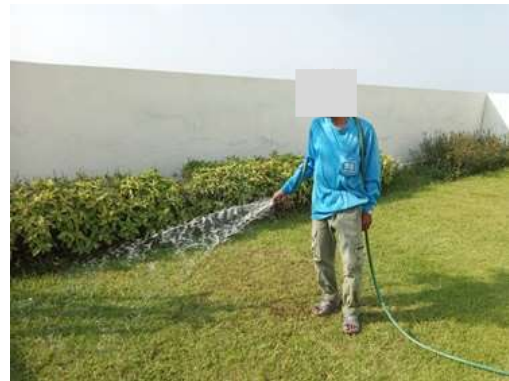
รูปที่ 2-2 เจ้าหน้าที่ดูแลต้นไม้และพื้นที่สีเขียวบริเวณต่าง ๆ ภายในโครงการ

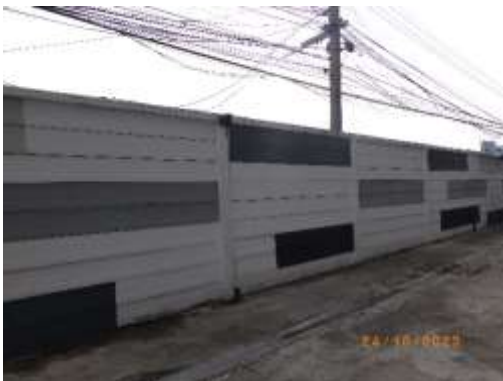
รูปที่ 2-3 รั้ว/กำแพงรอบพื้นที่โครงการให้อยู่ในสภาพดีตลอดเวลา

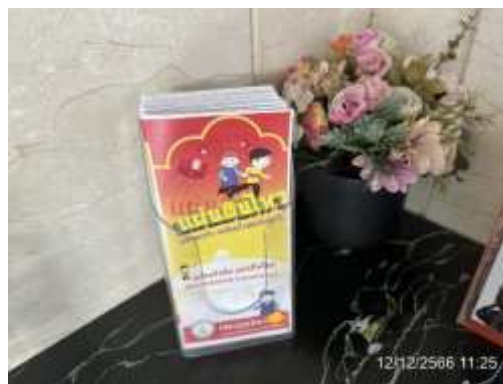
รูปที่ 2-5 แผนพบคู่มือการปฏิบัติตนเมื่อเกิดเหตุแผ่นดินไหว

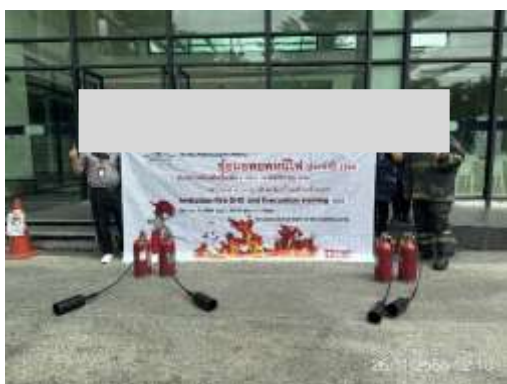
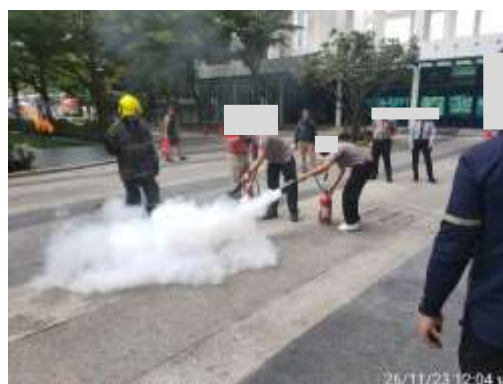
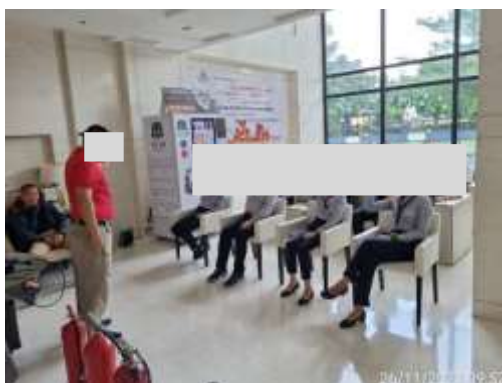
รูปที่ 2-6 ฝึกซ้อมอพยพ และอบรมเรื่องระบบป้องกันอัคคีภัยประจำปี 2566

และป้ายแสดงรายชื่อเจ้าหน้าที่รับผิดชอบการอพยพ

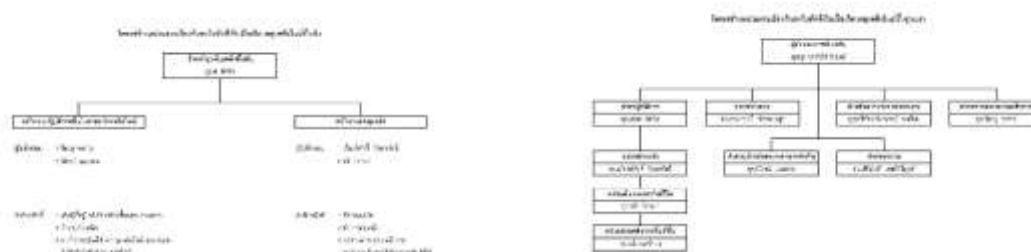
รูปที่ 2-6 (ต่อ) ฝึกซ้อมอพยพ และอบรมเรื่องระบบป้องกันอัคคีภัยประจำปี 2566  
และป้ายแสดงรายชื่อเจ้าหน้าที่รับผิดชอบการอพยพ

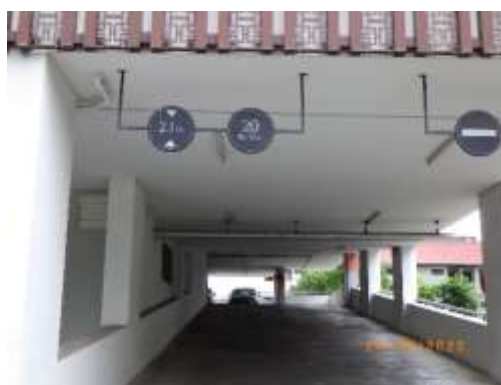
รูปที่ 2-7 ป้ายจำกัดความเร็วไม่เกิน 20 กม./ชม.

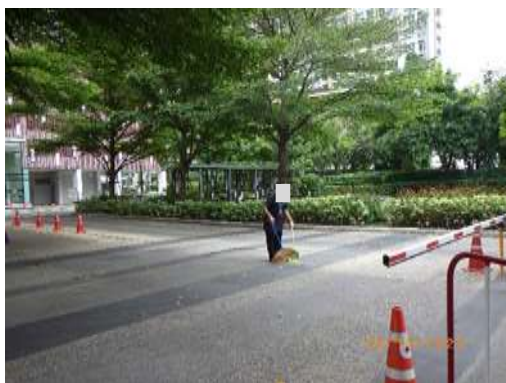
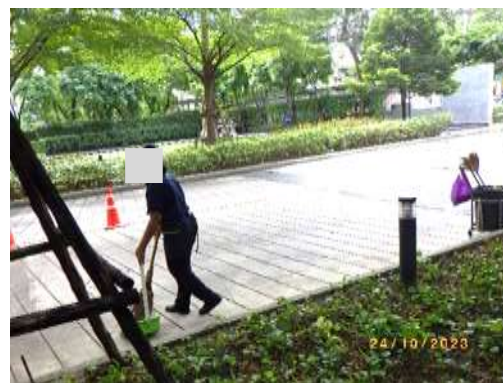
รูปที่ 2-8 เจ้าหน้าที่ดูแลทำความสะอาดถนนในพื้นที่โครงการ

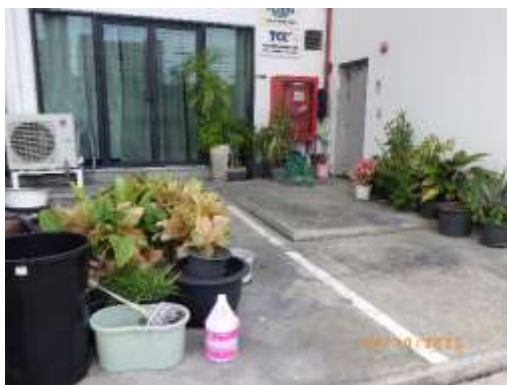
รูปที่ 2-9 ต้นไม้บริเวณลานจอดรถชั้นล่างของอาคาร

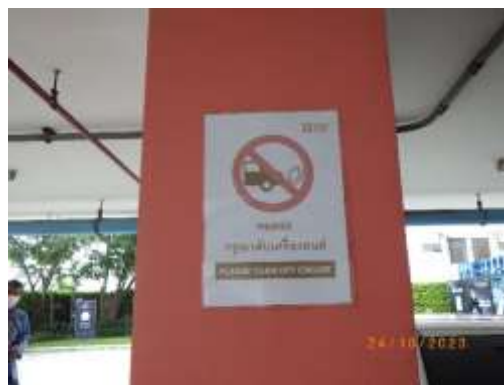
รูปที่ 2-10 ป้าย “กรุณาดับเครื่องยนต์”

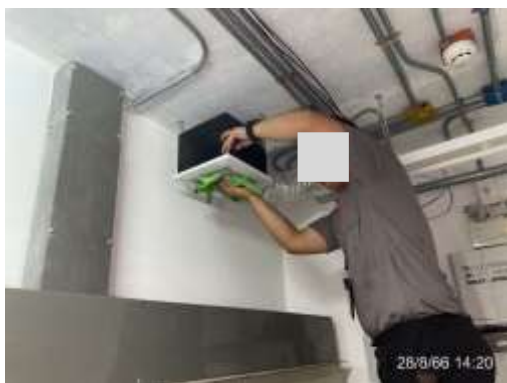
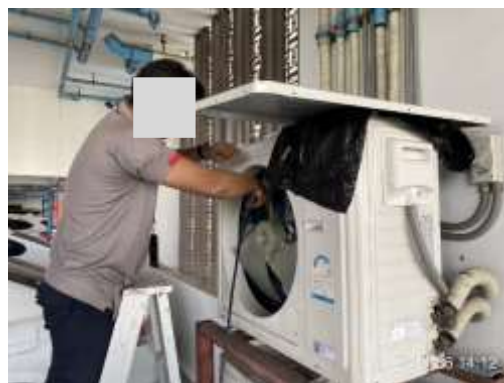
รูปที่ 2-11 เจ้าหน้าที่ดูแลรักษาระบบระบายอากาศ

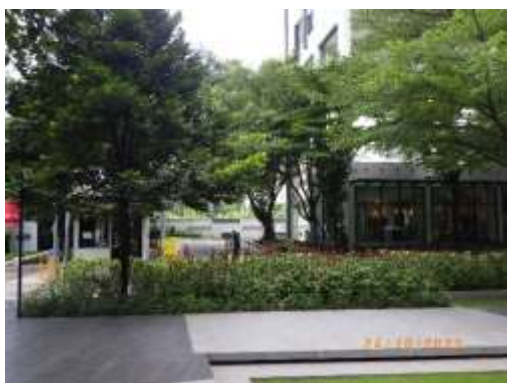
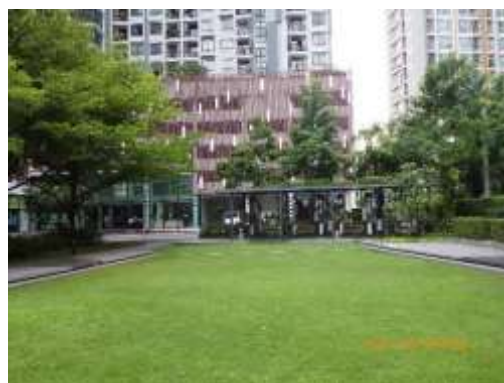
รูปที่ 2-12 พื้นที่สีเขียวภายในโครงการ และการปลูกไม้หลายระดับความสูง

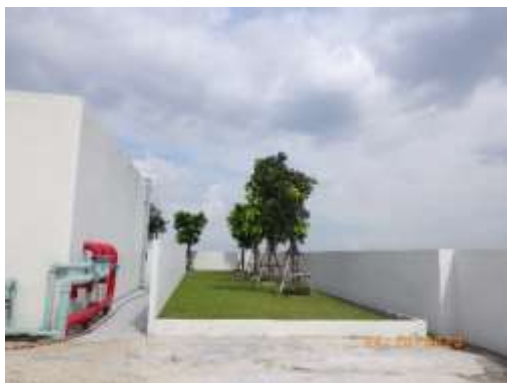
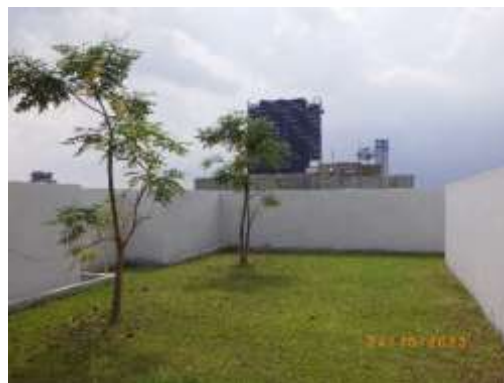
รูปที่ 2-12 (ต่อ) พื้นที่สีเขียวภายในโครงการ และการปลูกไม้หลายระดับความสูง

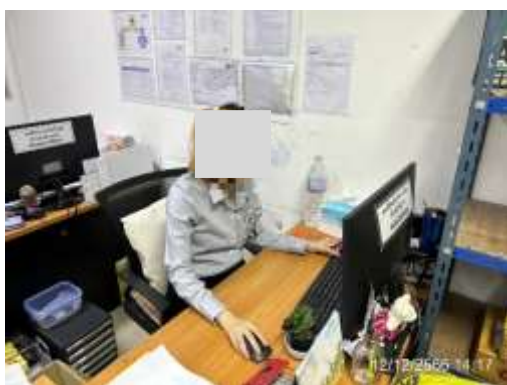
รูปที่ 2-13 เจ้าหน้าที่ประจำโครงการเพื่อดูแลรับเรื่อง  
ร้องเรียน

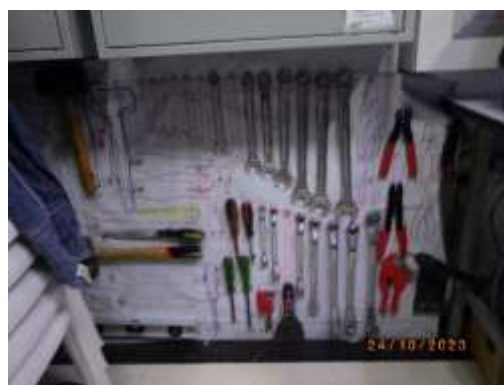
รูปที่ 2-14 เครื่องมือช่าง

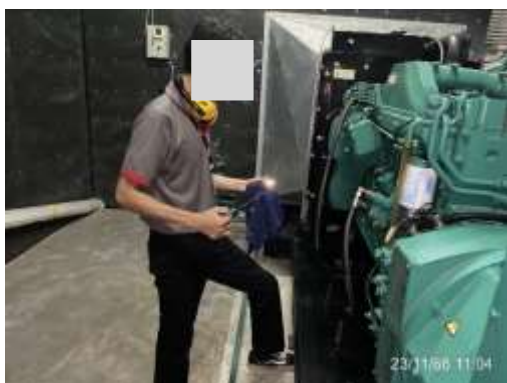
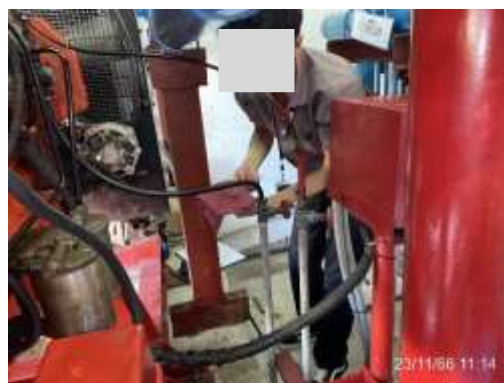
รูปที่ 2-15 เจ้าหน้าที่ตรวจสอบระบบต่าง ๆ ภายในโครงการ

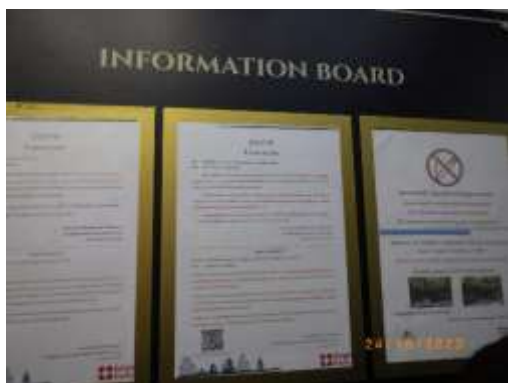
รูปที่ 2-16 หนังสือแจ้งลูกบ้านล่วงหน้า บริเวณที่จะมีการ  
ดูแล/บำรุง/ซ่อมแซมระบบ

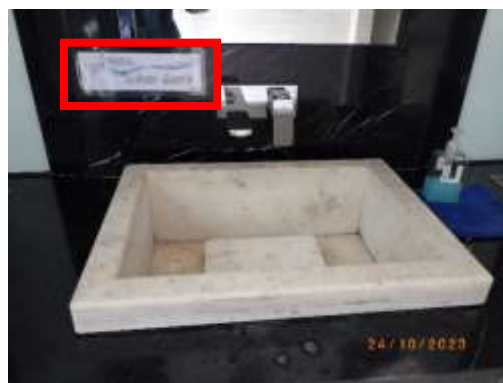
รูปที่ 2-17 ป้ายรณรงค์การใช้น้ำอย่างประหยัด

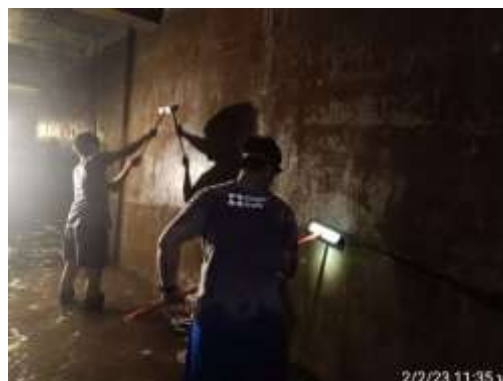
รูปที่ 2-18 การล้างทำความสะอาดถังเก็บน้ำสำรอง

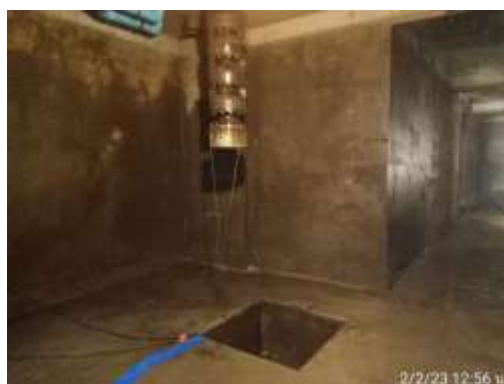
รูปที่ 2-19 ถังเก็บน้ำสำรองใต้ดิน

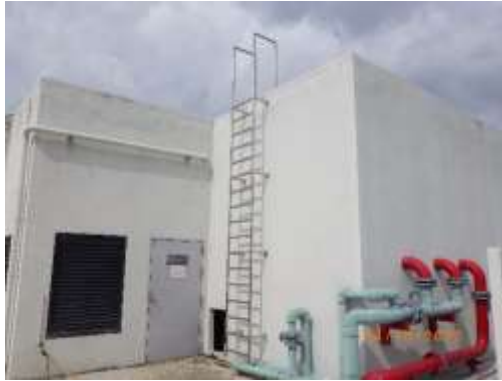
รูปที่ 2-20 ถังเก็บน้ำตาดฟ้า

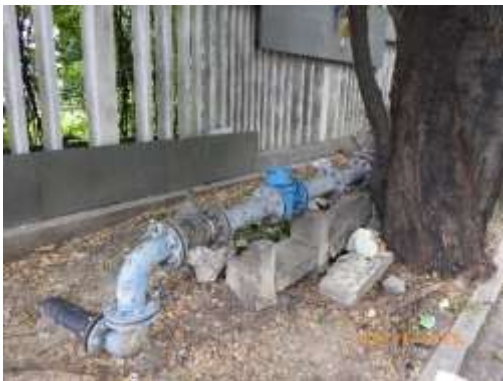
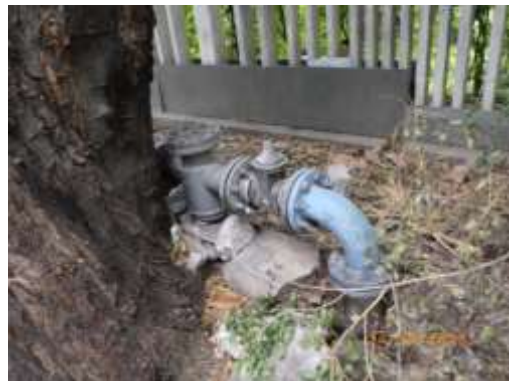
รูปที่ 2-21 วาล์วเพื่อปิด-เปิดรับน้ำประปาเข้าโครงการ

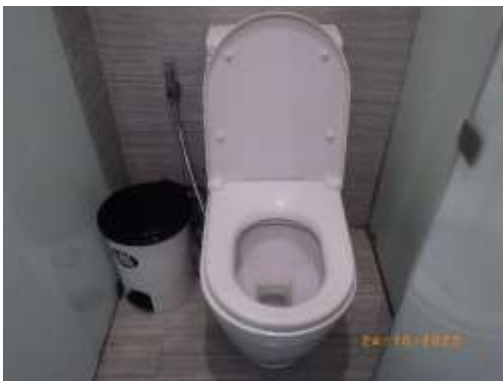
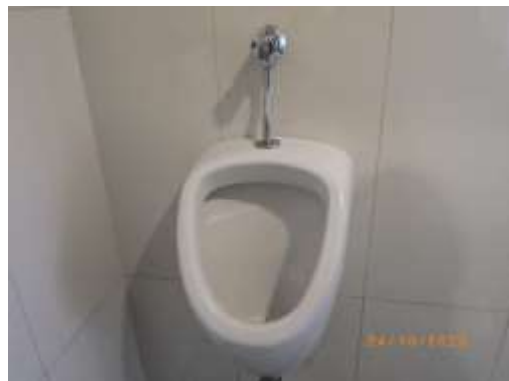
รูปที่ 2-22 สุขภัณฑ์ประหยัดน้ำ

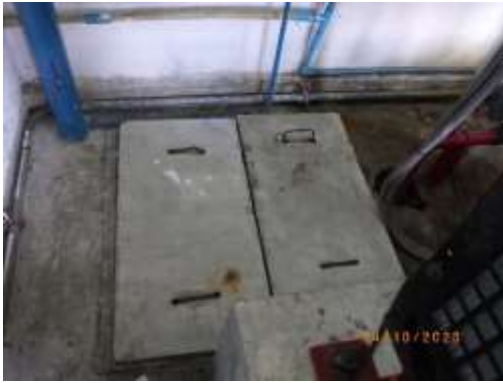
รูปที่ 2-23 ฝาลังเก็บน้ำใต้ดินมี 2 ฝาลัง

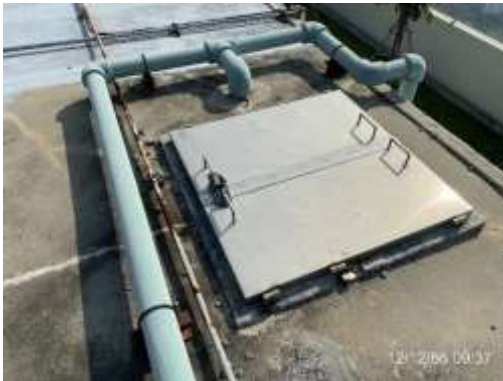
รูปที่ 2-24 ฝาลังเก็บน้ำชั้นดาดฟ้ามี 2 ฝาลัง

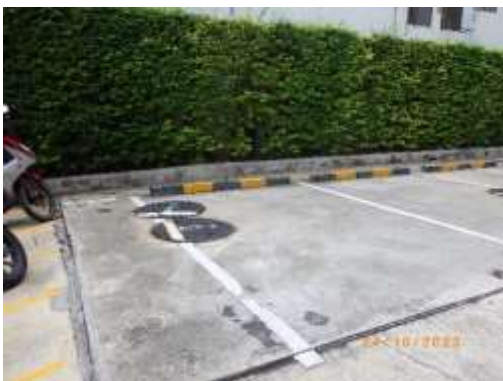
ระบบบำบัดน้ำเสีย

รูปที่ 2-25 ระบบบำบัดน้ำเสียของโครงการ และบ่อหน่วงน้ำ

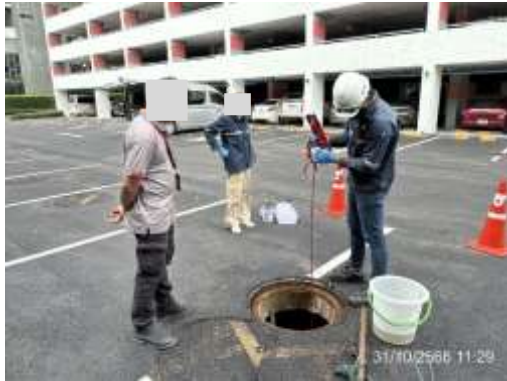
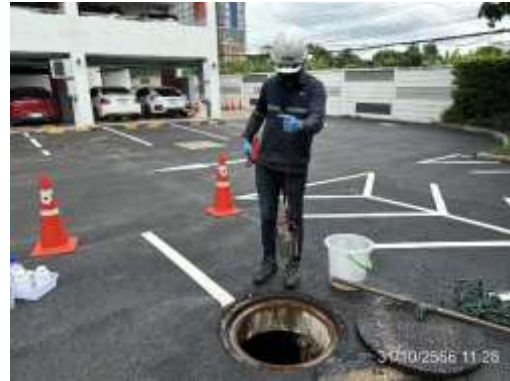
รูปที่ 2-26 การติดตามตรวจสอบคุณภาพน้ำทิ้งจากระบบบำบัดน้ำเสีย

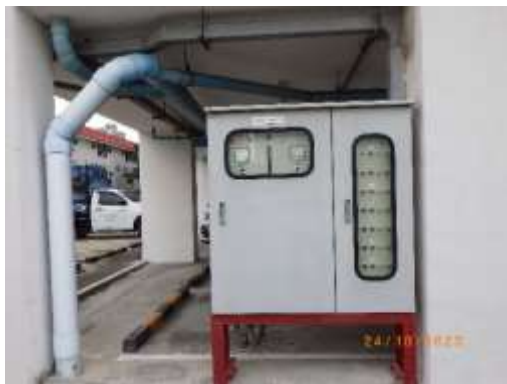
รูปที่ 2-27 แผงควบคุมและมิเตอร์ไฟฟ้า  
ที่ระบบบำบัดน้ำเสีย

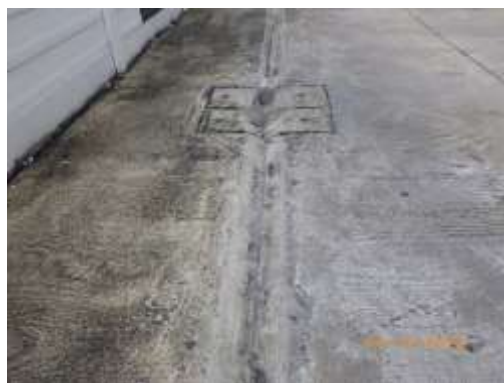
รูปที่ 2-29 แนวท่อระบายน้ำภายในพื้นที่โครงการ

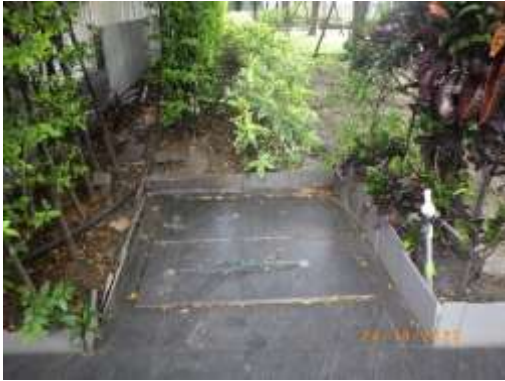
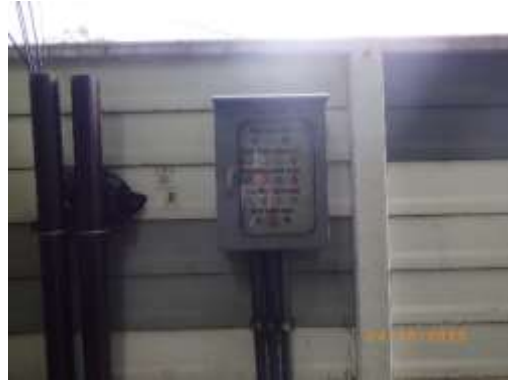
รูปที่ 2-30 ระบบสูบน้ำออกจากโครงการ

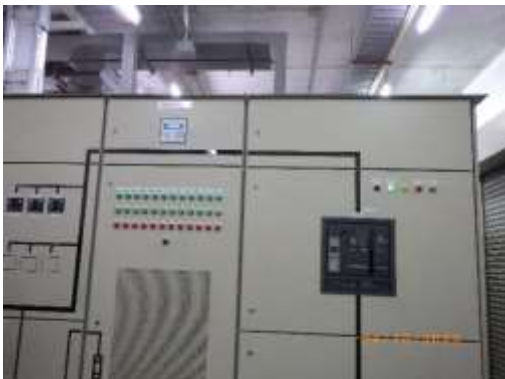
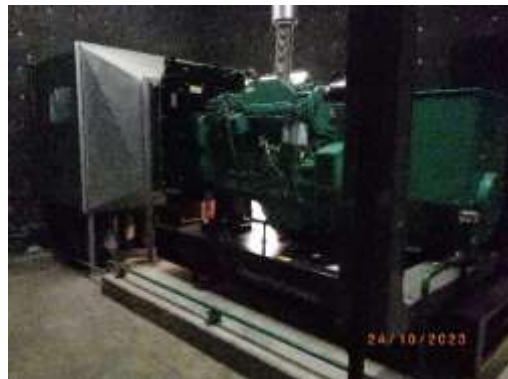
รูปที่ 2-31 ห้องเครื่องปั่นไฟฟ้า (Gen) ห้องหม้อแปลงไฟฟ้า

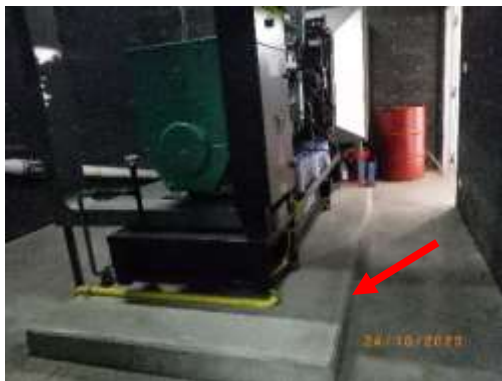
รูปที่ 2-32 ฐานเครื่องปั่นไฟฟ้า (Generator)

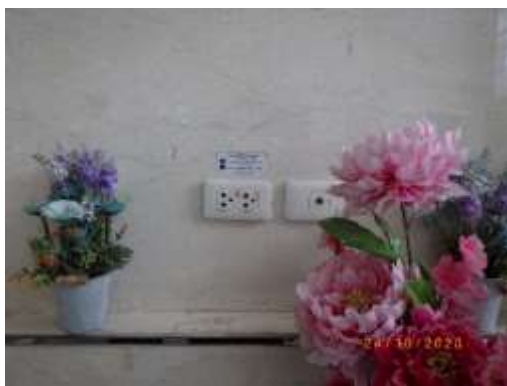
รูปที่ 2-33 ปลั๊กติดตั้งสูงกว่าพื้น 1.20 เมตร

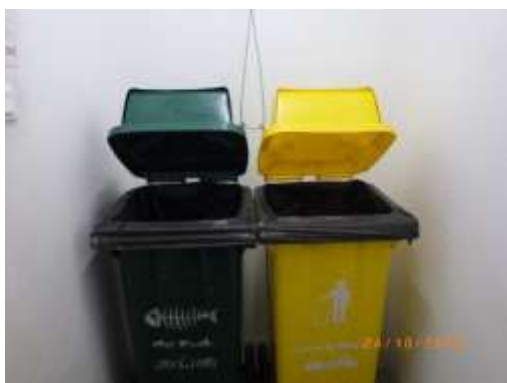
รูปที่ 2-35 ถังรองรับมูลฝอยในห้องพักมูลฝอยแต่ละชั้น

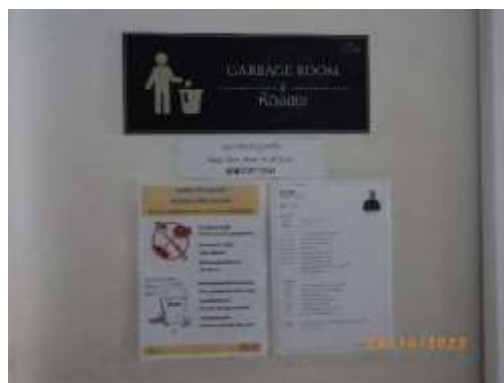
รูปที่ 2-36 ห้องพักมูลฝอยแต่ละชั้น

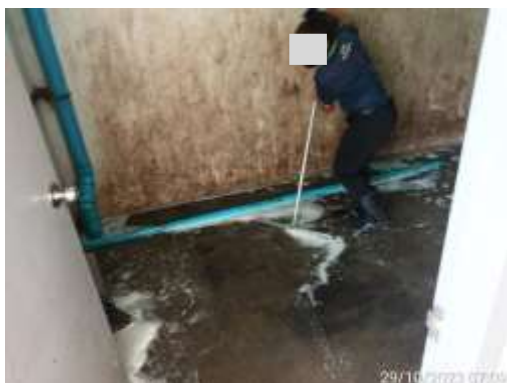
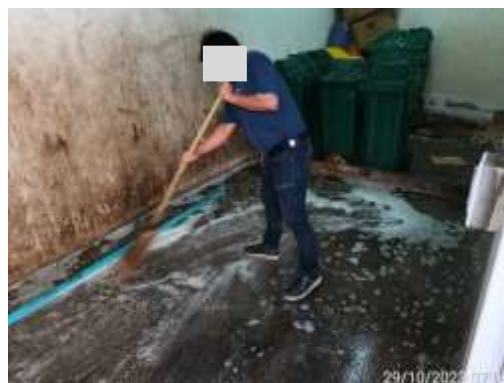
รูปที่ 2-37 แม่บ้านทำความสะอาดห้องพักมูลฝอยรวม

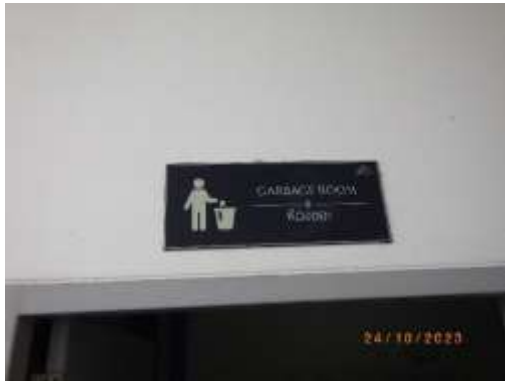
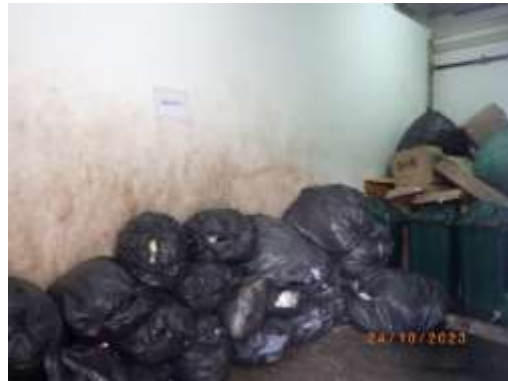
รูปที่ 2-38 ห้องพักมูลฝอยรวม และการแยกประเภทมูลฝอยที่รวบรวมไว้ในห้องพักมูลฝอยรวมของโครงการ

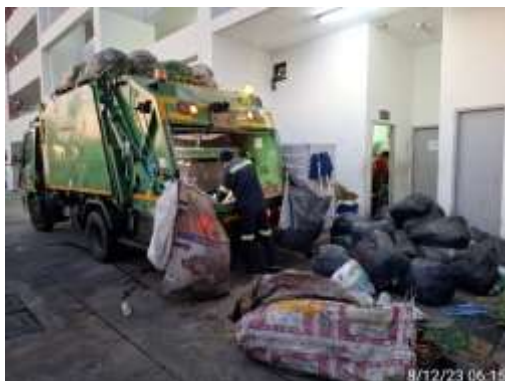
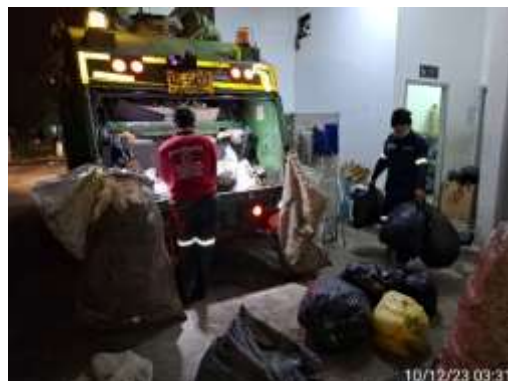
รูปที่ 2-39 เจ้าหน้าที่คอยอำนวยความสะดวกแก่พนักงานเก็บขนมูลฝอย

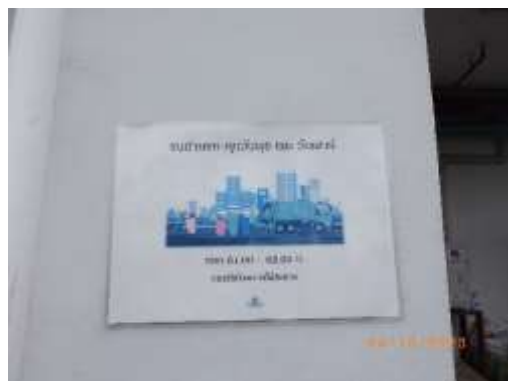
รูปที่ 2-40 ป้ายบอกระยะเวลาารถเก็บขนมูลฝอยเข้าเก็บขน

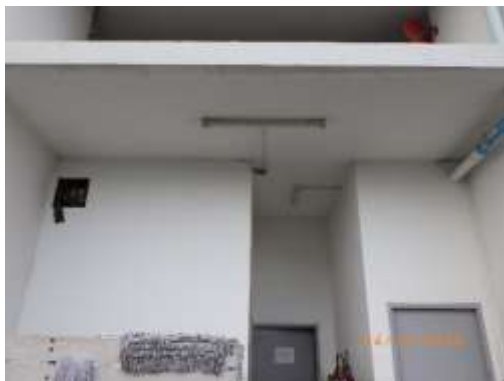
รูปที่ 2-41 ไฟส่องสว่างบริเวณจุดจอดรถเก็บขยะมูลฝอย

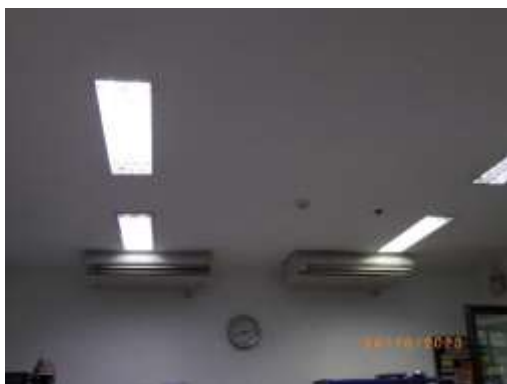
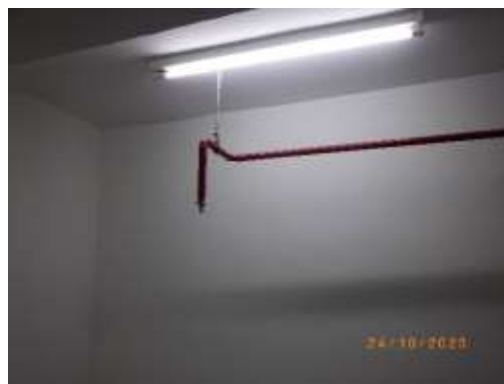
รูปที่ 2-42 หลอดไฟฟลูออเรสเซนต์, คอมแพ็คฟลูออเรสเซนต์ ในโครงการ

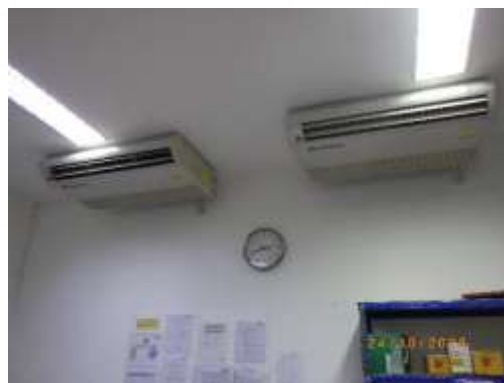
รูปที่ 2-44 การติดตั้งเครื่องใช้ไฟฟ้าประหยัดพลังงานในระบบสาธารณูปโภคส่วนกลาง

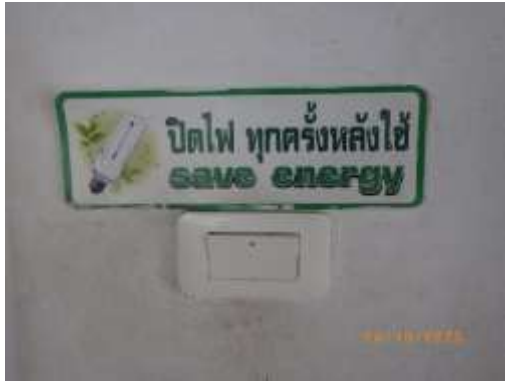
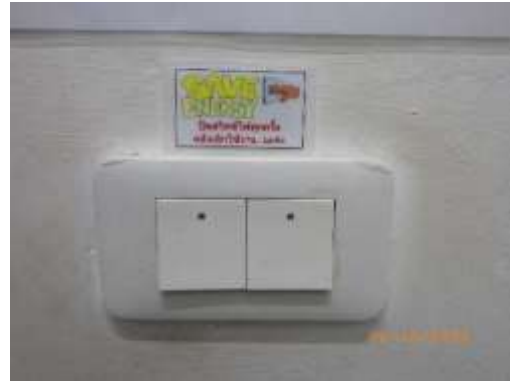
รูปที่ 2-45 ป้ายรณรงค์ประหยัดไฟ

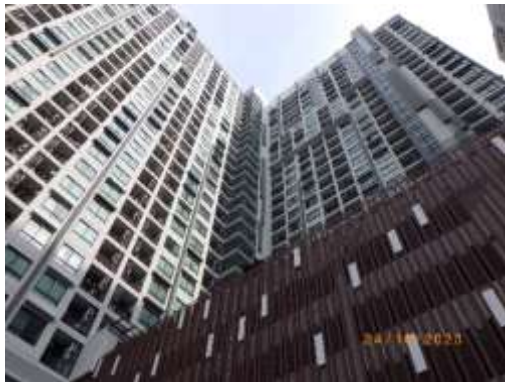
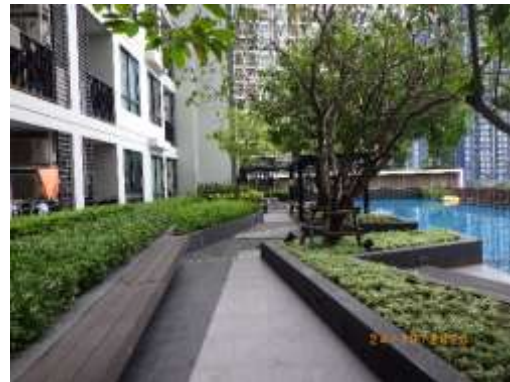
รูปที่ 2-46 ห้องพักทุกห้องมีหน้าต่างที่ติดต่อกับภายนอก

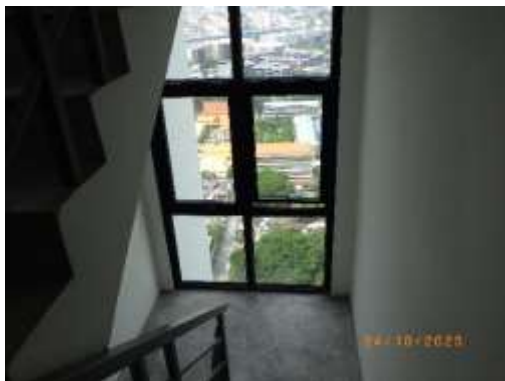
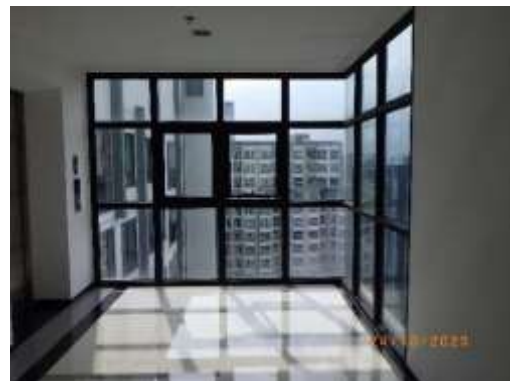
รูปที่ 2-47 หน้าต่างระบายอากาศบริเวณบันได

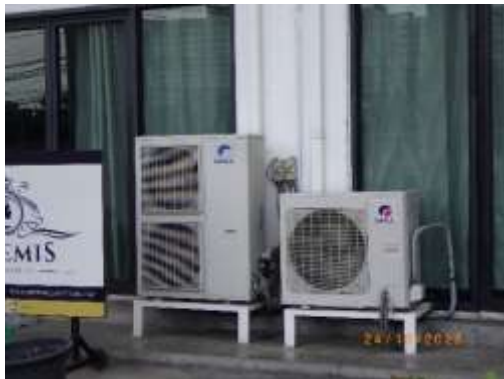
รูปที่ 2-48 ตำแหน่งของคอมเพรสเซอร์เครื่องปรับอากาศในตำแหน่งที่อากาศถ่ายเทได้ดี

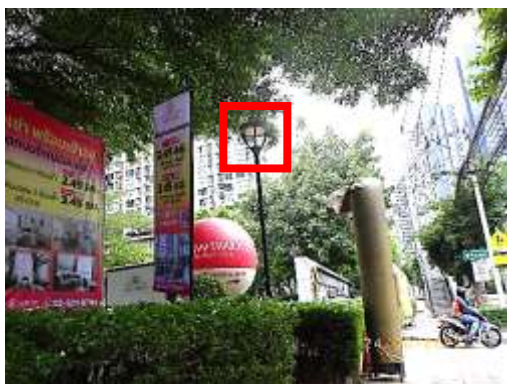
รูปที่ 2-49 ไฟส่องสว่างบริเวณด้านหน้าโครงการ

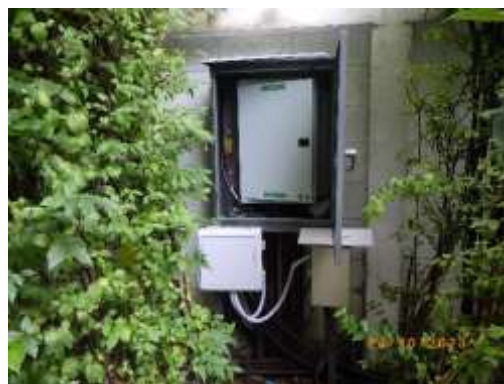
รูปที่ 2-50 ตู้ควบคุมสวิทช์ไฟภายนอกอาคารตั้งอยู่บริเวณ  
สนามหญ้าบริเวณสนามหญ้า

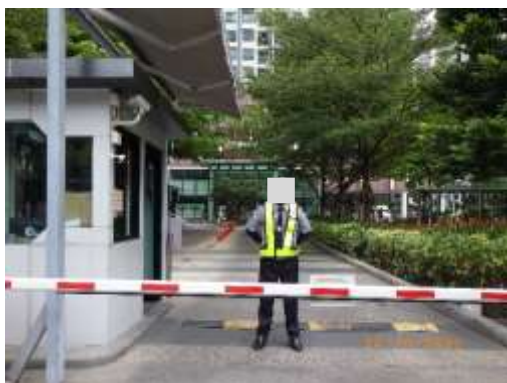
รูปที่ 2-51 เจ้าหน้าที่ประจำคอยดูแลอำนวยความสะดวก  
ในการจราจรบริเวณทางเข้า-ออก ด้านหน้าโครงการ

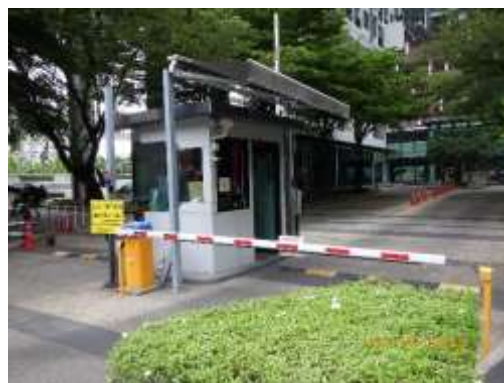
รูปที่ 2-52 ทางเข้า-ออกโครงการ

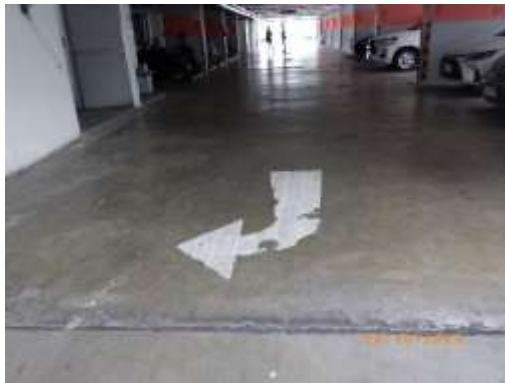
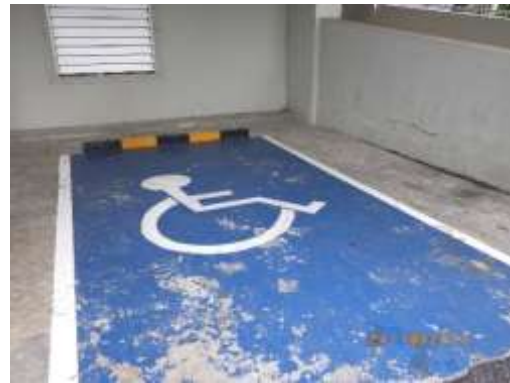
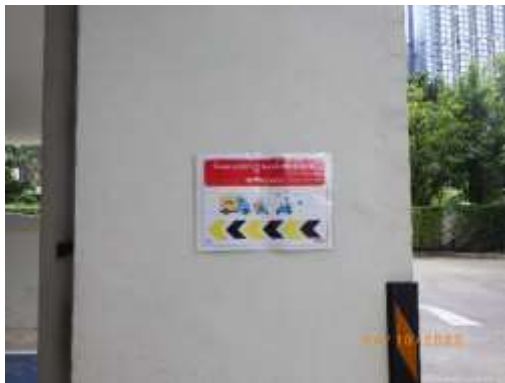
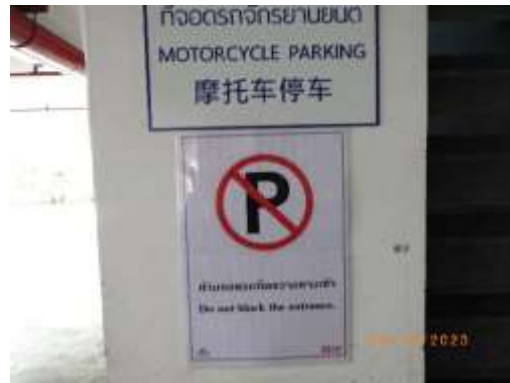
รูปที่ 2-53 ป้ายและสัญญาณจราจรบนพื้นทางและบริเวณต่าง ๆ ภายในโครงการ

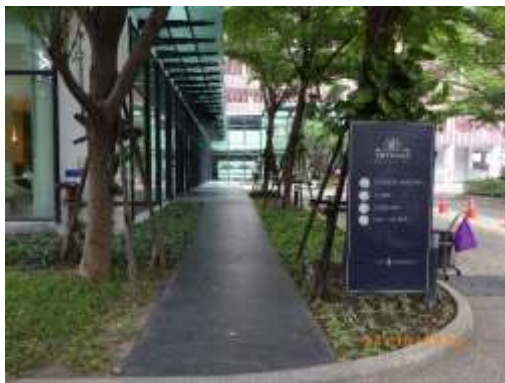
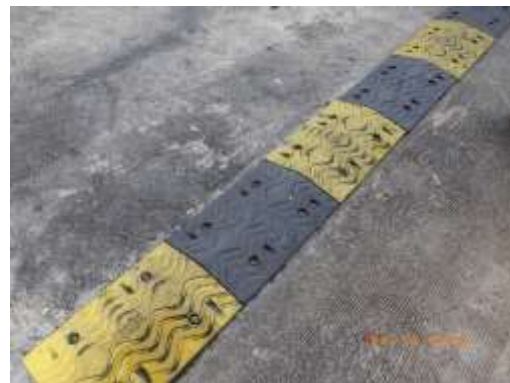
รูปที่ 2-54 ทางเดินเท้าจากด้านหน้าโครงการเข้าสู่ตัวอาคาร

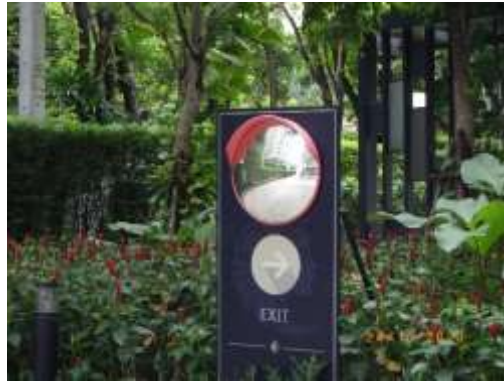
รูปที่ 2-56 กระงกนูนในจุดที่มีโอกาสเกิดการตัดกระแสน้ำ

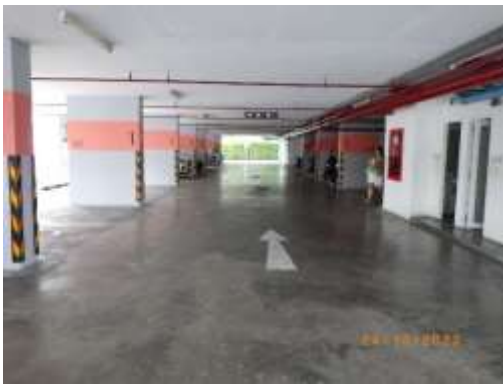
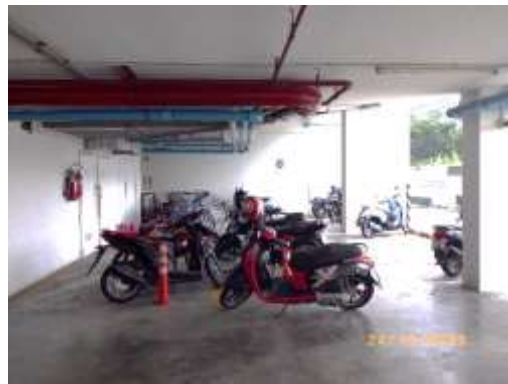
รูปที่ 2-57 ที่จอดรถ

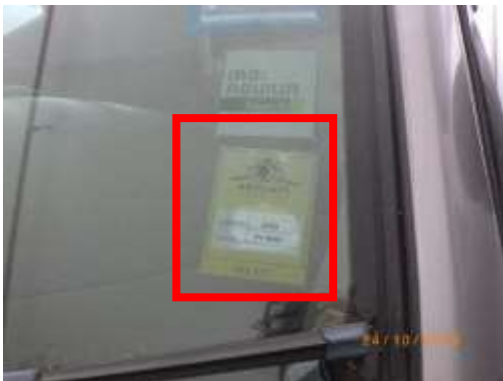
รูปที่ 2-58 สติกเกอร์ติดรถยนต์ของผู้พักอาศัยในโครงการ

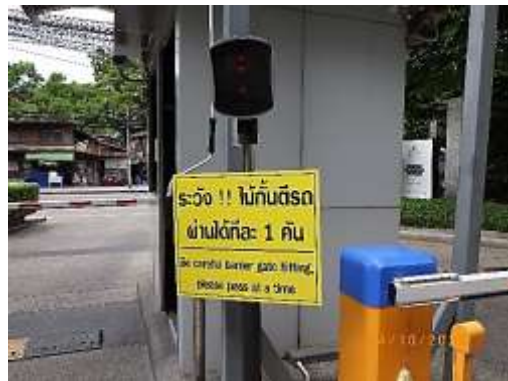
รูปที่ 2-59 ระบบ Key card สำหรับรถยนต์เพื่อใช้ในการผ่านเข้า-ออกโครงการ

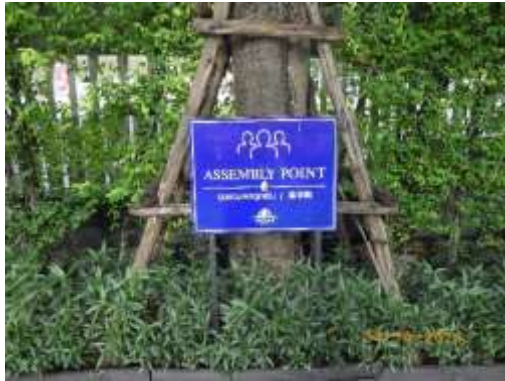
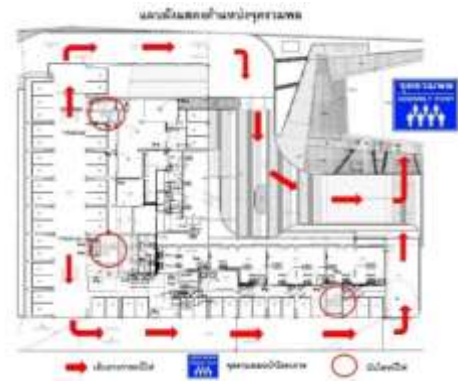
รูปที่ 2-60 จุดรวมพล บ้ายประชาสัมพันธ์จุดรวมพล

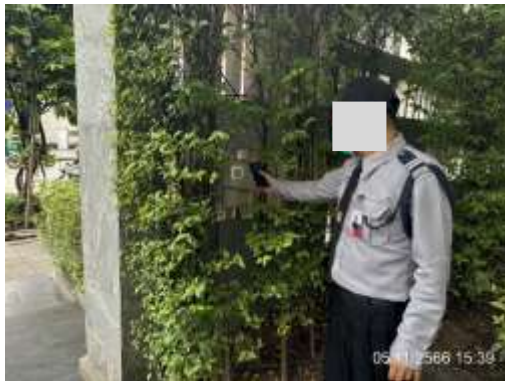
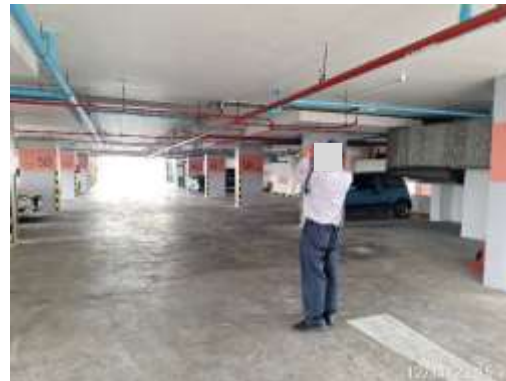
รูปที่ 2-61 เจ้าหน้าที่รักษาความปลอดภัยออกเดินตรวจความปลอดภัย

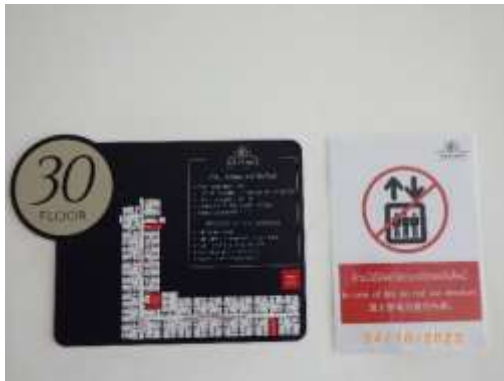
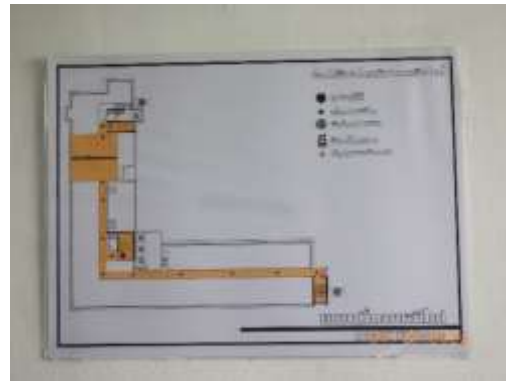
รูปที่ 2-63 ผังแสดงเส้นทางหนีไฟ

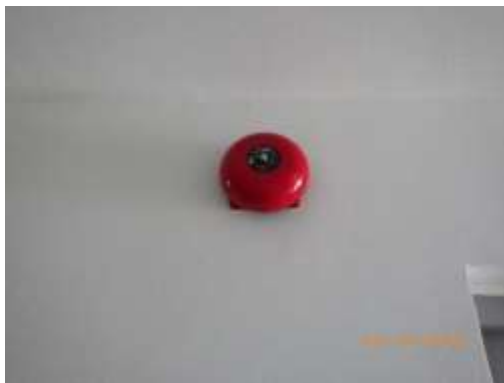
Fire Alarm

รูปที่ 2-64 ระบบป้องกันอัคคีภัย

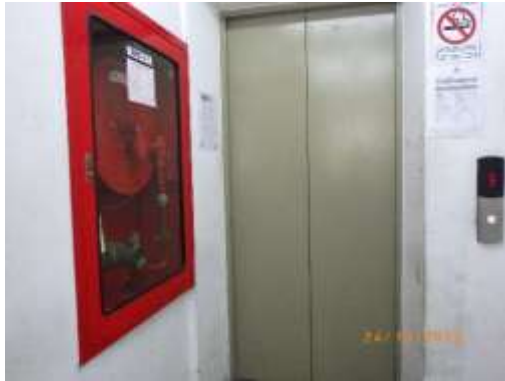
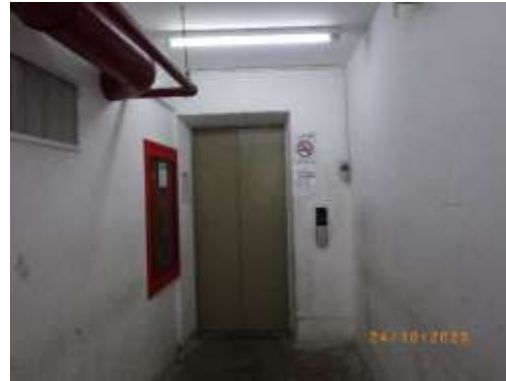
ลิฟท์ฉุกเฉิน

รูปที่ 2-64 (ต่อ) ระบบป้องกันอัคคีภัย

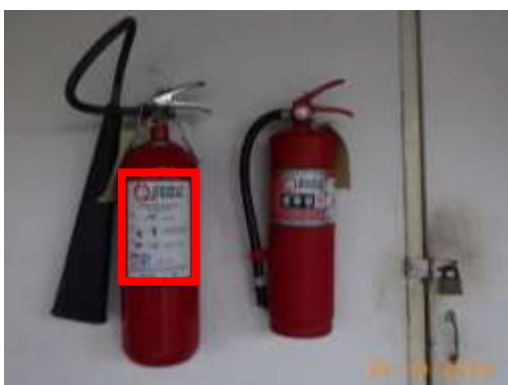
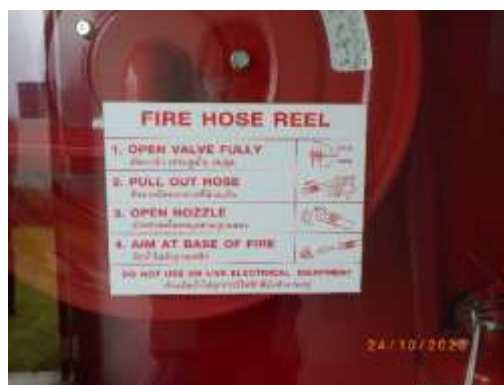
รูปที่ 2-66 ป้ายแนะนำการใช้อุปกรณ์

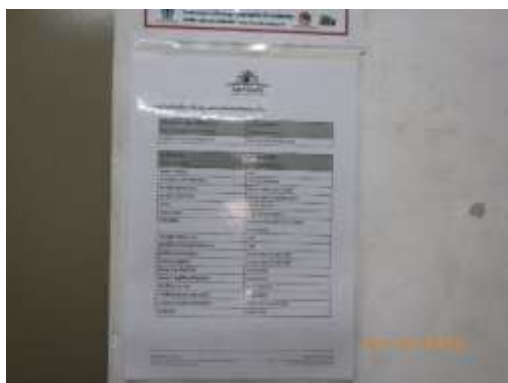
รูปที่ 2-67 หมายเลขโทรศัพท์ฉุกเฉิน

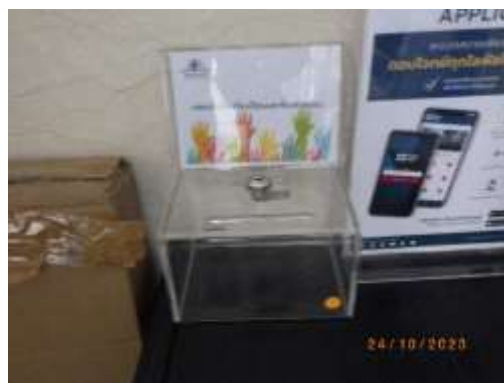
รูปที่ 2-68 กล่องรับเรื่องร้องทุกข์

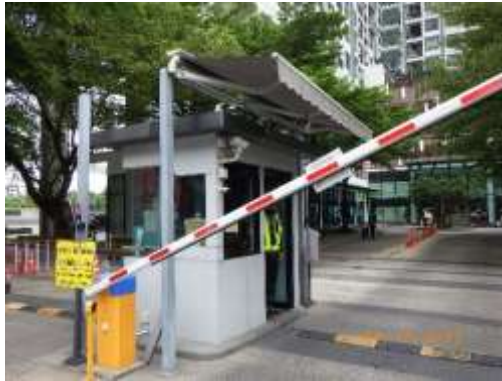
รูปที่ 2-69 ระบบไม้กั้นรถยนต์

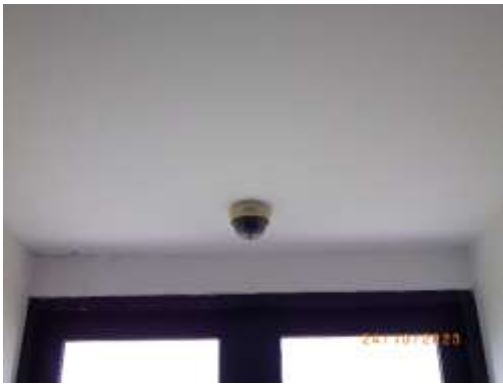
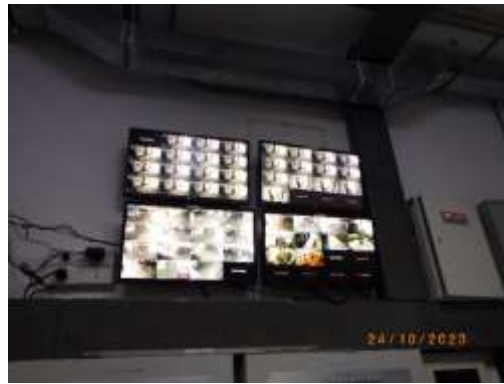
รูปที่ 2-70 กล้องโทรทัศน์วงจรปิดในบริเวณทางเข้า-ออกอาคาร และตามพื้นที่ต่าง ๆ ในอาคาร

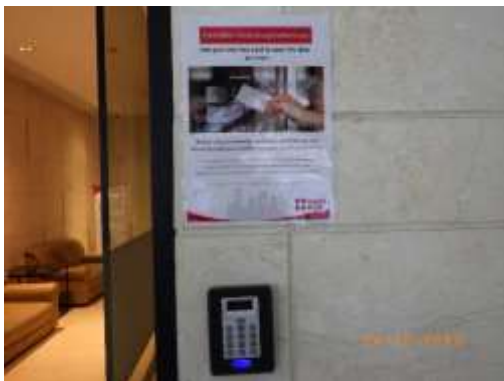
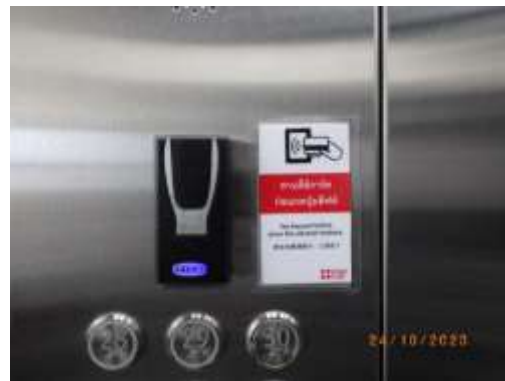
รูปที่ 2-71 ระบบคีย์การ์ดในโครงการเพื่อความปลอดภัยของผู้พักอาศัย

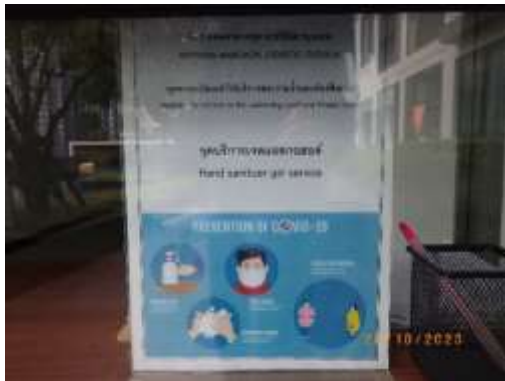
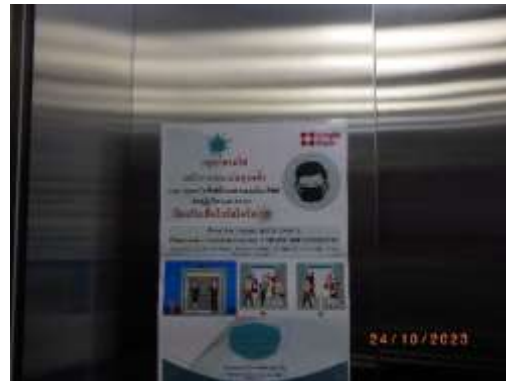
รูปที่ 2-72 ป้ายประกาศให้ความรู้เกี่ยวกับโรค และโรคระบาดต่าง ๆ

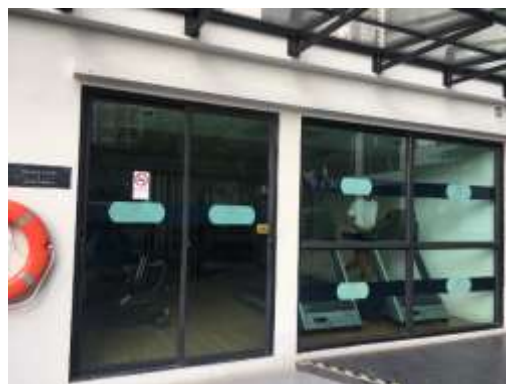
รูปที่ 2-73 ห้องออกกำลังกายภายในโครงการ

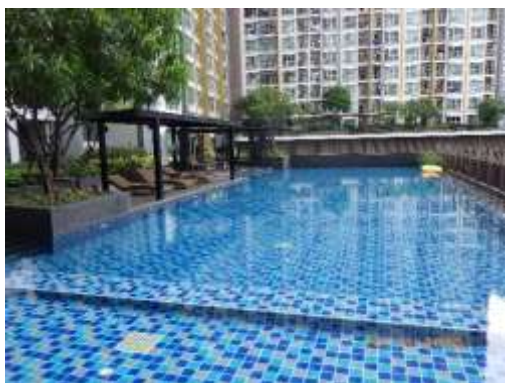
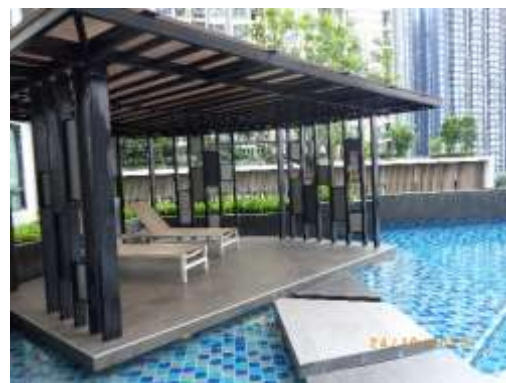
รูปที่ 2-74 สระว่ายน้ำภายในโครงการ

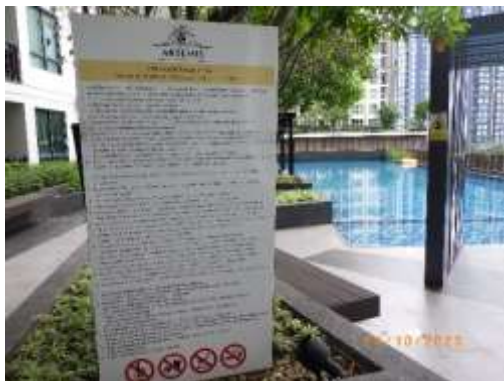
รูปที่ 2-75 ป้ายแสดงข้อปฏิบัติสำหรับผู้ใช้บริการสระว่ายน้ำ

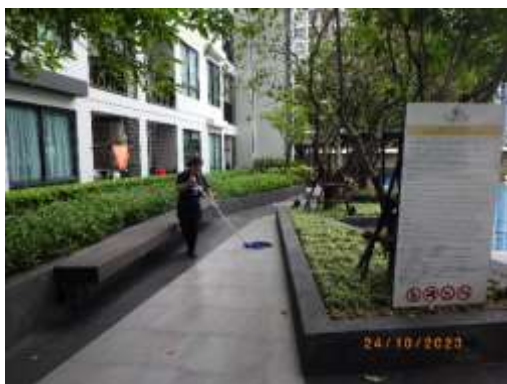
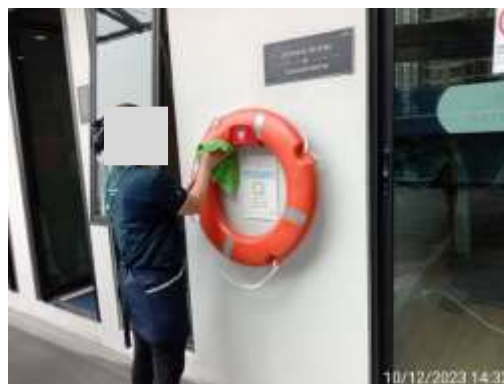
รูปที่ 2-76 แม่บ้านดูแลความเรียบร้อย บริเวณรอบสระว่ายน้ำ

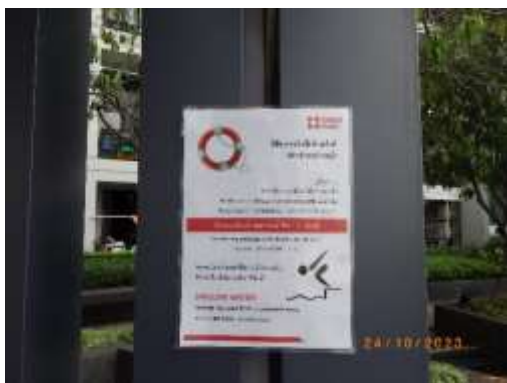
รูปที่ 2-77 ป้ายเตือนบริเวณสระว่ายน้ำ

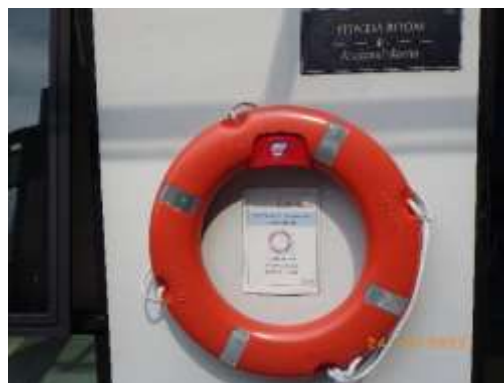
รูปที่ 2-78 ห่วงชูชีพ

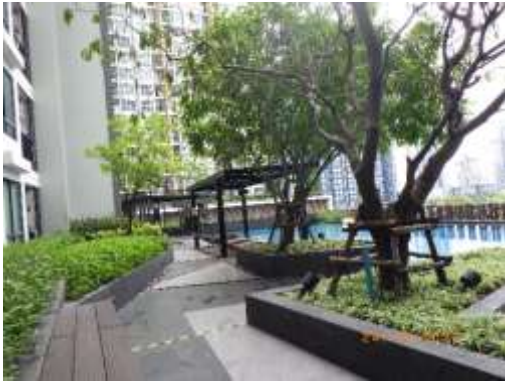
รูปที่ 2-79 การปลูกต้นไม้บริเวณระเบียงเพื่อบดบังมุมมอง  
และเพิ่มความเป็นส่วนตัวแก่ผู้พักอาศัย

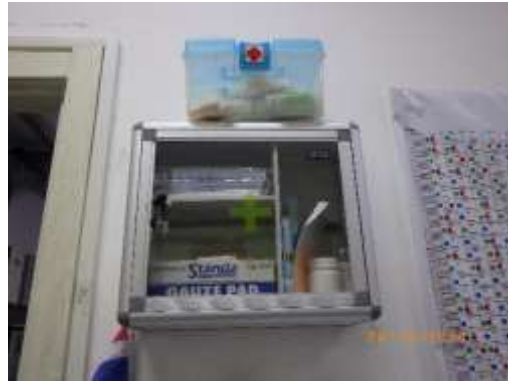
รูปที่ 2-80 ตู้ยาสามัญประจำบ้านที่ห้องสำนักงานโครงการ
