## ผลการปฏิบัติตามมาตรการป้องกันและแก้ไขผลกระทบสิ่งแวดล้อม

### 2.1 ผลการปฏิบัติตามมาตรการป้องกันและแก้ไขผลกระทบสิ่งแวดล้อม

**ตารางที่ 2-1** ผลการปฏิบัติตามมาตรการป้องกันและแก้ไขผลกระทบสิ่งแวดล้อม โครงการ สิริ แอท สุขุมวิท (ระหว่างเดือนกรกฎาคม-ธันวาคม พ.ศ. 2566)

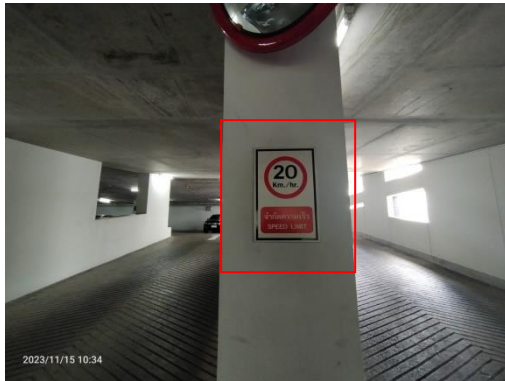
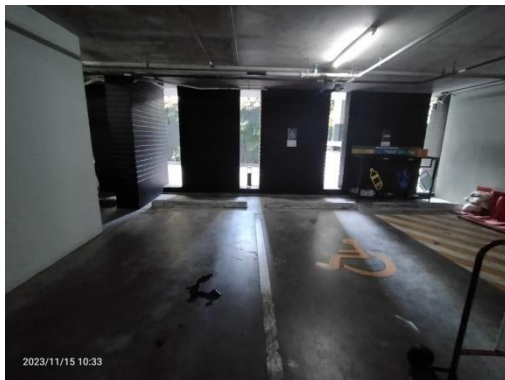
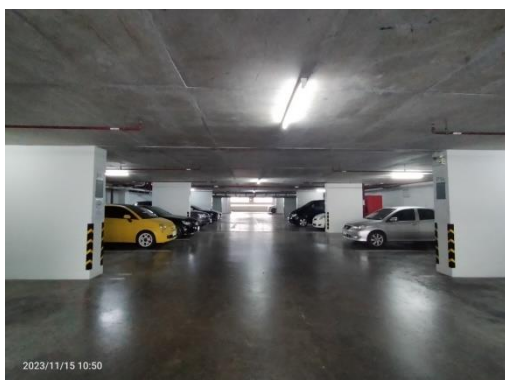
| เงื่อนไขตามมาตรการ | ผลการปฏิบัติตามมาตรการ | ปัญหา อุปสรรค<br>ที่ไม่สามารถปฏิบัติตาม<br>มาตรการและแนว<br>ทางแก้ไข | อ้างอิง |
|---|---|---|---|
| <b>1.2 คุณภาพอากาศ</b><br><b>1) ฝุ่นละออง</b><br>1. ควบคุมความเร็วของรถภายในโครงการ เช่น ป้ายจำกัดความเร็ว<br>สัญญาณลดความเร็ว เพื่อไม่ให้เกิดการฟุ้งกระจายของฝุ่นบนผิวถนน | - มีการควบคุมความเร็วของรถภายในโครงการ เช่น ป้ายจำกัดความเร็วสัญญาณลดความเร็ว เพื่อไม่ให้เกิดการฟุ้งกระจายของฝุ่นบนผิวถนน | - | รูปที่ 2-1 |

รูปที่ 2-1 พื้นที่จอดรถ, ป้ายจำกัดความเร็ว, สันนุนลดความเร็ว, ป้ายห้ามติดเครื่องยนต์ทิ้งไว้, เจ้าหน้าที่อำนวยความสะดวกในการจราจร บริเวณทางเข้า-ออกโครงการ และสัญญาณจราจรบนพื้นทาง

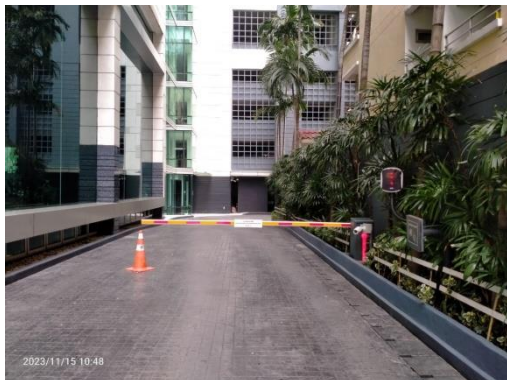
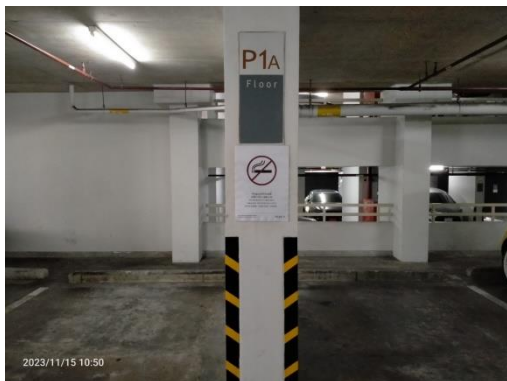
รูปที่ 2-1 (ต่อ) พื้นที่จอดรถ, ป้ายจำกัดความเร็ว, สันนุนลดความเร็ว, ป้ายห้ามติดเครื่องยนต์ทิ้งไว้, เจ้าหน้าที่  
อำนวยความสะดวกในการจราจร บริเวณทางเข้า-ออกโครงการ และสัญญาณจราจรบนพื้นทาง

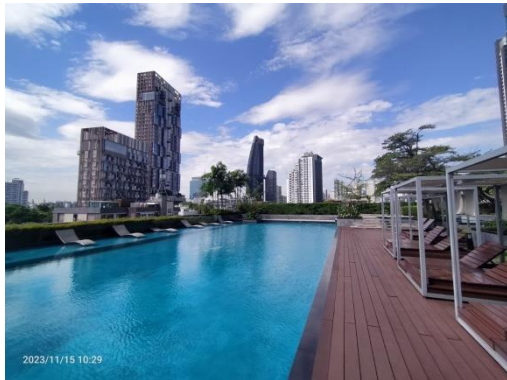
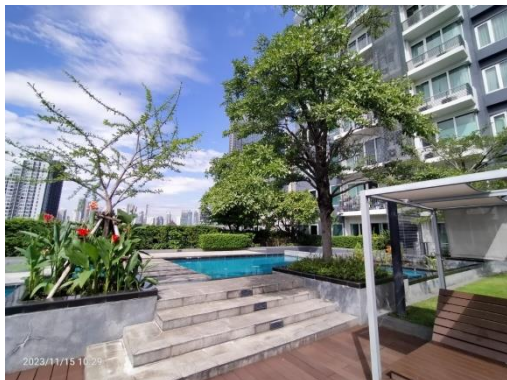
พื้นที่สีเขียวชั้น 6

รูปที่ 2-2 (ต่อ) พื้นที่สีเขียวภายในโครงการ

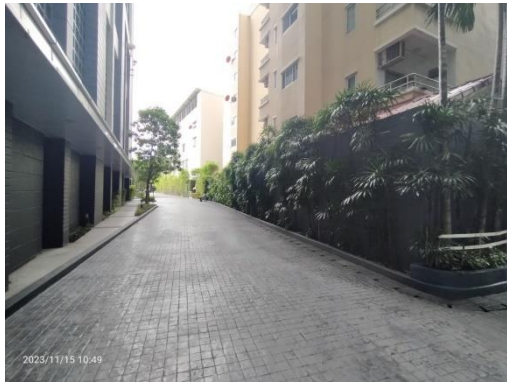
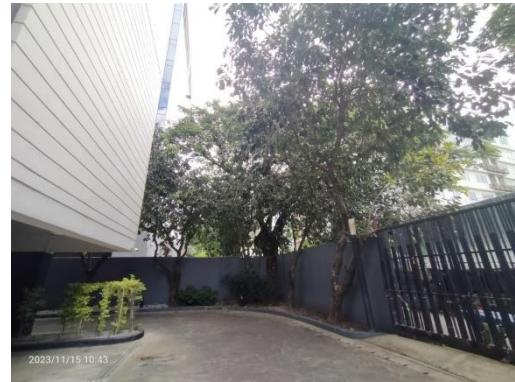
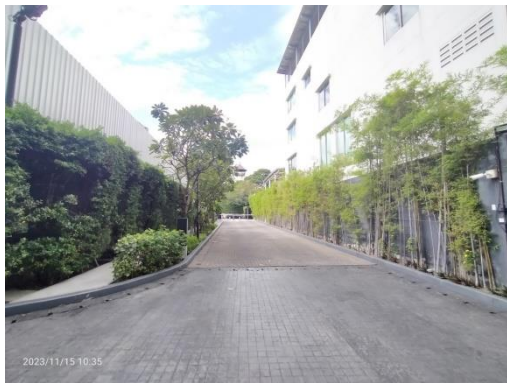
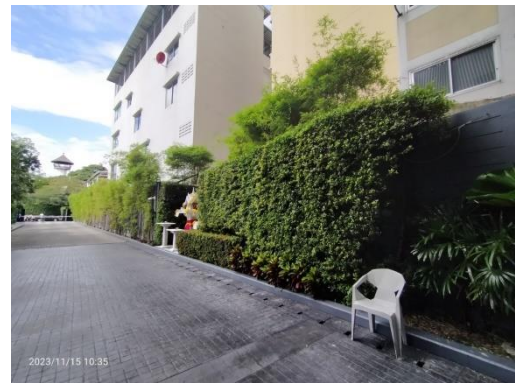
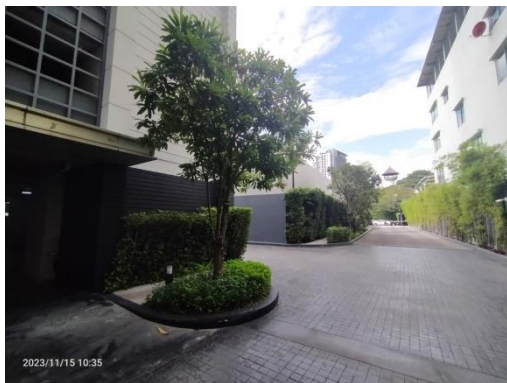
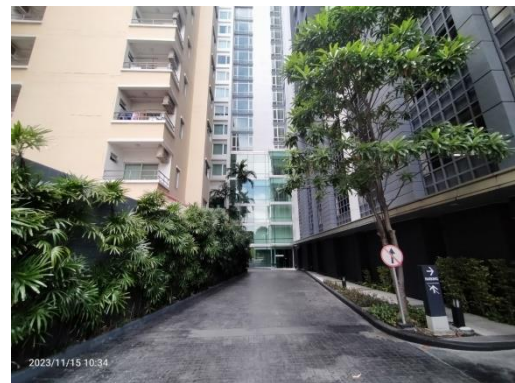
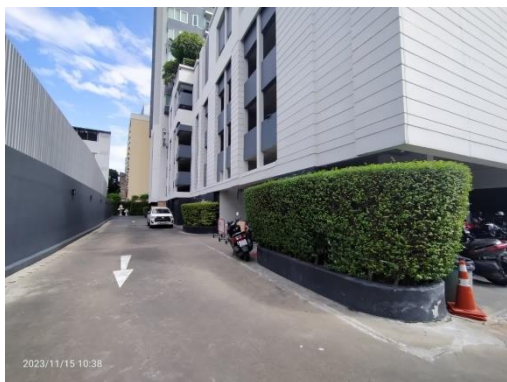
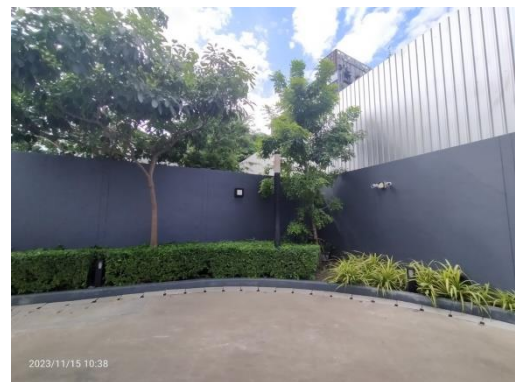
พื้นที่สีเขียวชั้น 1

รูปที่ 2-2 (ต่อ) พื้นที่สีเขียวภายในโครงการ

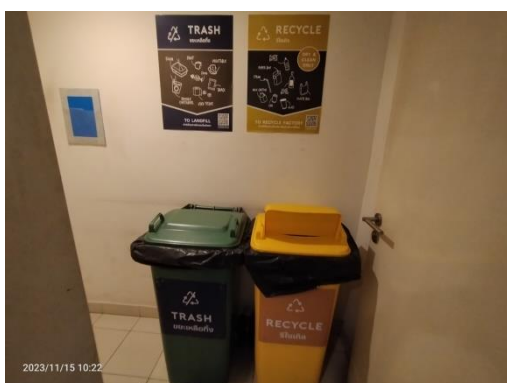
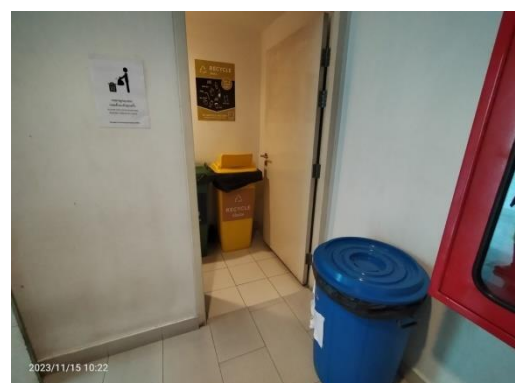
รูปที่ 2-7 ห้องพักรมูลฝอยประจำชั้น จำนวน 1 ห้อง/ชั้น

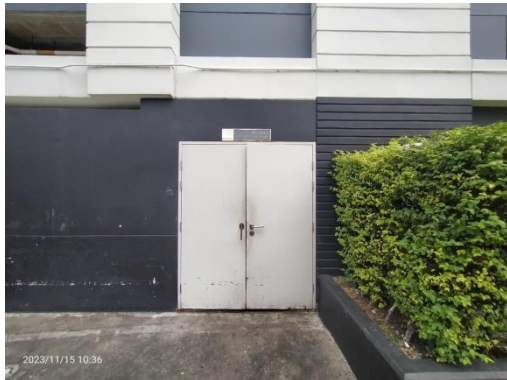
รูปที่ 2-8 ห้องพัสดุฝอยแห้ง-เปียก อยู่ที่บริเวณชั้นที่ 1

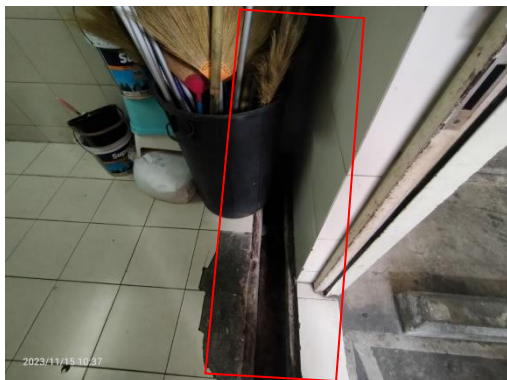
รูปที่ 2-9 ห้องพัสดุฝอยมีท่อรวบรวมน้ำจากการล้าง  
ห้องพัสดุฝอย

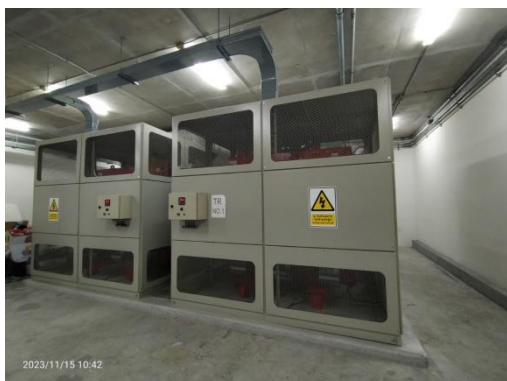
รูปที่ 2-11 หม้อแปลงไฟฟ้า จำนวน 2 ชุด

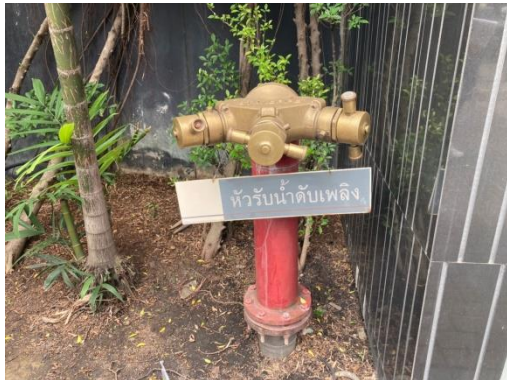
หัวรับน้ำดับเพลิงภายนอกอาคาร จุดที่ 2

รูปที่ 2-13 ระบบป้องกันอัคคีภัย

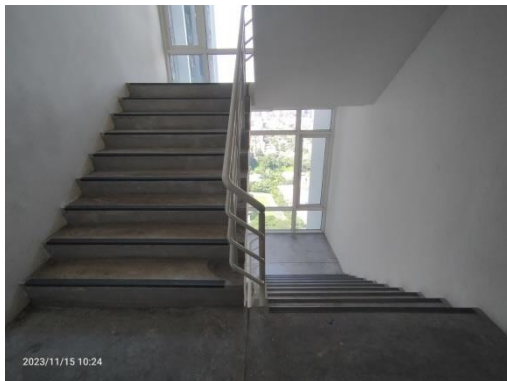
บันได ST - 1 จากชั้นที่ 1 - ชั้นหลังคา

บันได ST - 3 จากชั้นที่ 1 - ชั้นที่ 28  
รูปที่ 2-13 (ต่อ) ระบบป้องกันอัคคีภัย

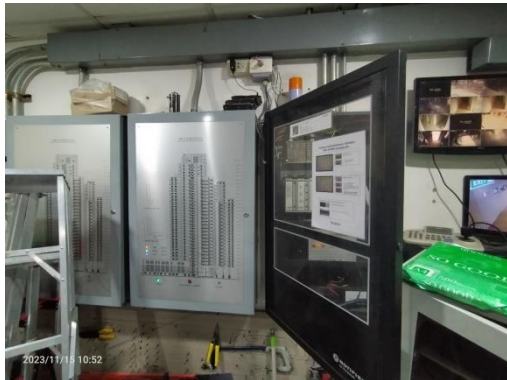
Fire Alarm Control Panel : FCP

รูปที่ 2-14 ระบบเตือนภัย

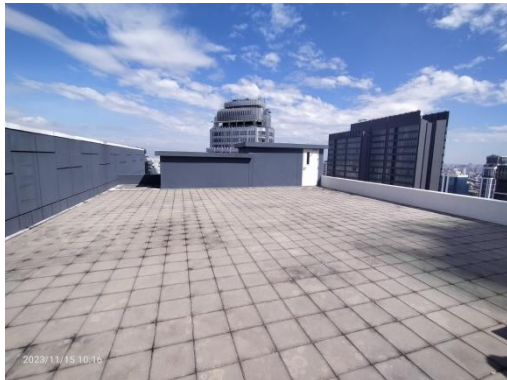
รูปที่ 2-15 พื้นที่หนีไฟทางอากาศชั้นดาดฟ้าและเสาแสดงระดับความสูงอาคาร

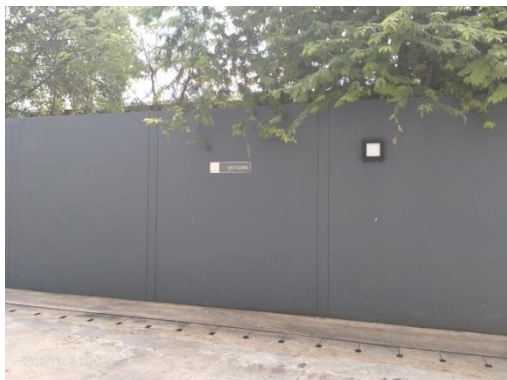
รูปที่ 2-16 จุดรวมคนเบื้องต้นภายในโครงการ

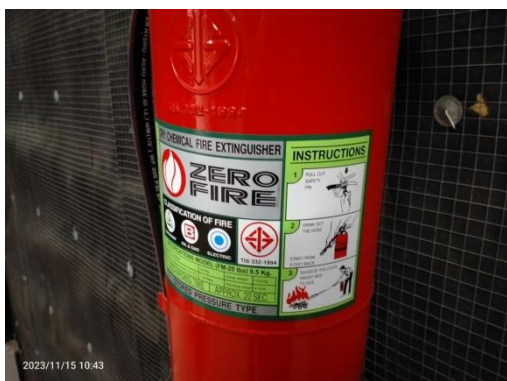
รูปที่ 2-17 ติดป้ายแนะนำการใช้อุปกรณ์

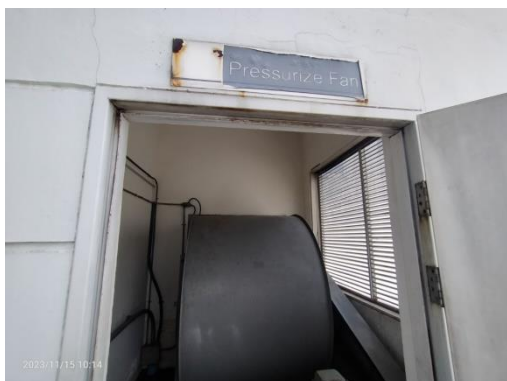
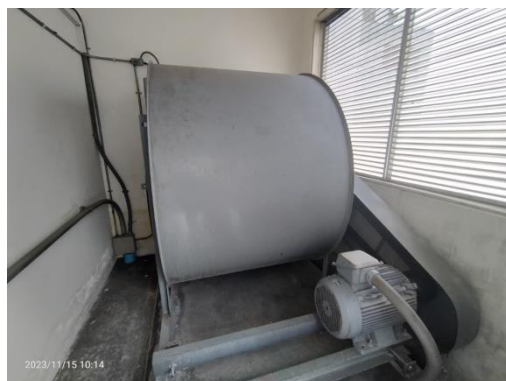
| เงื่อนไขตามมาตรการ | ผลการปฏิบัติตามมาตรการ | ปัญหา อุปสรรค<br>ที่ไม่สามารถปฏิบัติตาม<br>มาตรการและแนว<br>ทางแก้ไข | เอกสารอ้างอิง |
|---|---|---|---|
| <b>4.5 การบดบังทิศทางลม</b><br>- ออกแบบอาคารโครงการให้มีช่องว่างภายในอาคารเพียงพอ ที่จะใช้ กระแสลมพัดผ่านไปยังพื้นที่ข้างเคียงโดยรอบได้อย่างสะดวก | - มีการออกแบบอาคารโครงการให้มีช่องว่างภายในอาคารเพียงพอ ที่จะใช้กระแสลมพัดผ่านไปยังพื้นที่ข้างเคียงโดยรอบได้อย่างสะดวก | - | รูปที่ 2-19 |

รูปที่ 2-19 อุปกรณ์ที่ใช้ระบายอากาศ และช่องเปิดต่างๆ

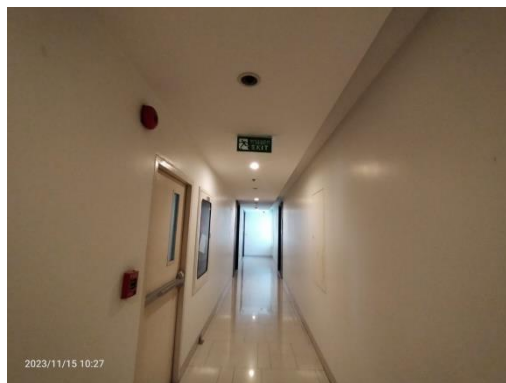
รูปที่ 2-20 อุปกรณ์ที่ช่วยประหยัดไฟฟ้า เช่น หลอดผอม หลอดประหยัดไฟ
