ผลการปฏิบัติตามมาตรการป้องกันและ  
แก้ไขผลกระทบสิ่งแวดล้อม

### ผลการปฏิบัติตามมาตรการป้องกันและแก้ไขผลกระทบสิ่งแวดล้อม

ตารางที่ 2.2-1 มาตรการป้องกันและแก้ไขผลกระทบสิ่งแวดล้อม โครงการนิว โนเบิล ศรีนครินทร์-ลาซาล (Nue Noble Srinakarin-Lasalle) (ระยะดำเนินการ)

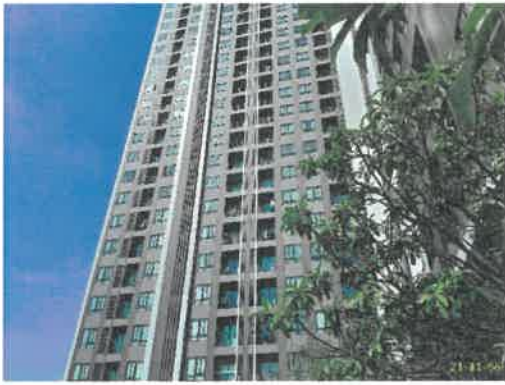
ภาพที่ 2.2-2 อาคารภายนอก

กระจกตัดแสง

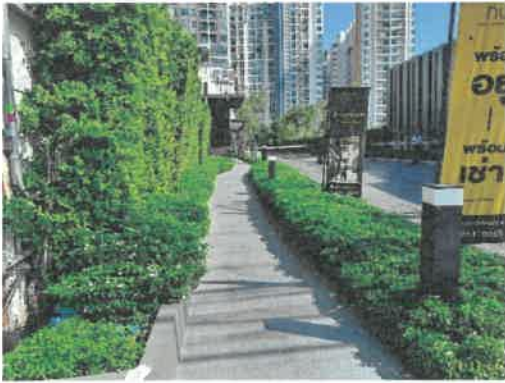
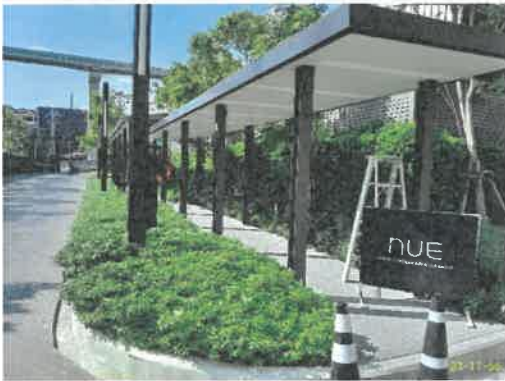
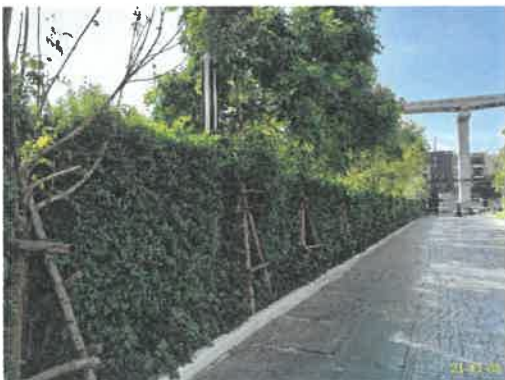
ชั้นที่ 1

ภาพที่ 2.2-3 พื้นที่สีเขียวโครงการ

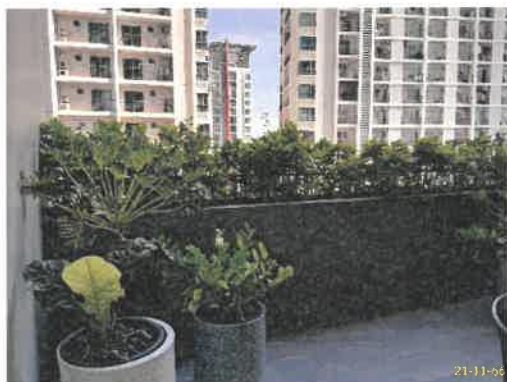
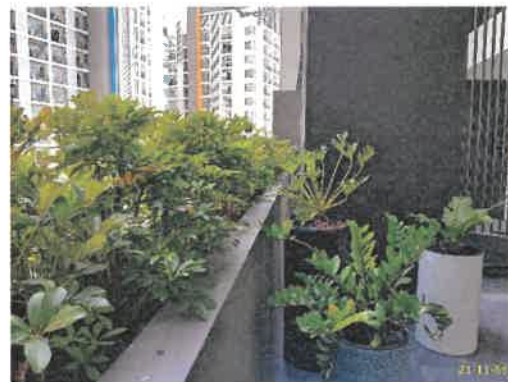
ชั้นที่ 8

ภาพที่ 2.2-3 (ต่อ) พื้นที่สีเขียวโครงการ

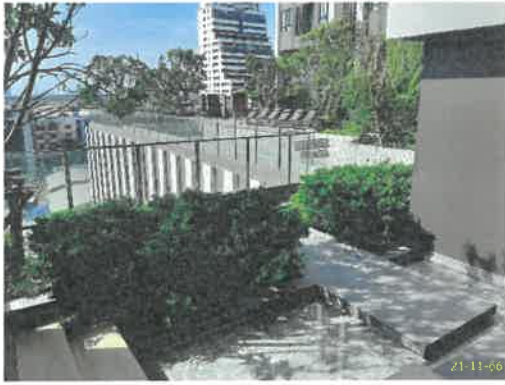
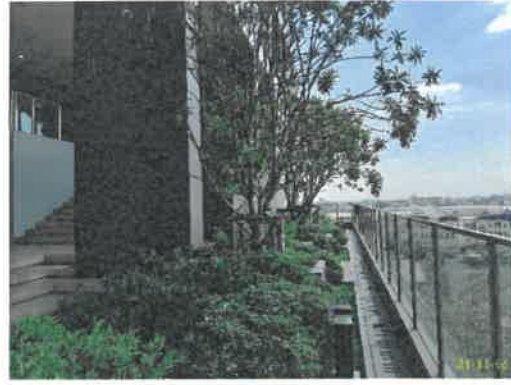
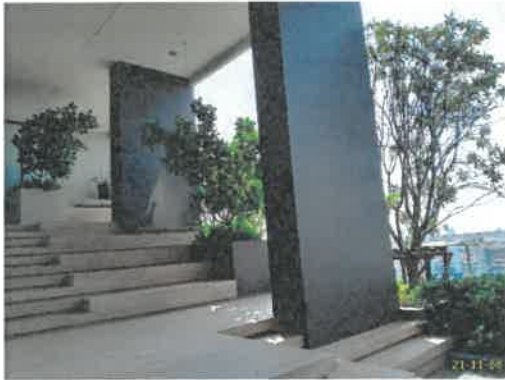
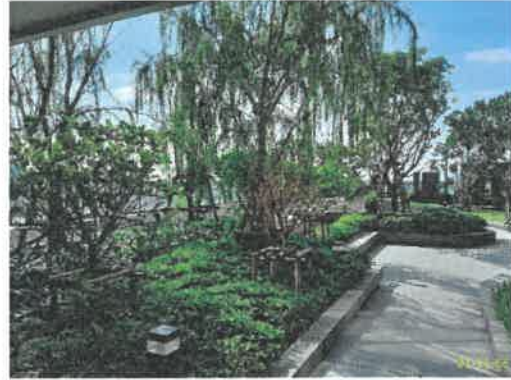
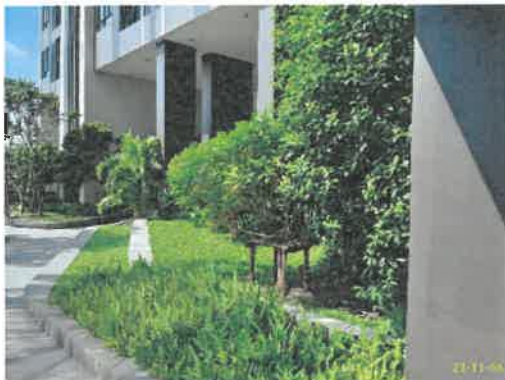
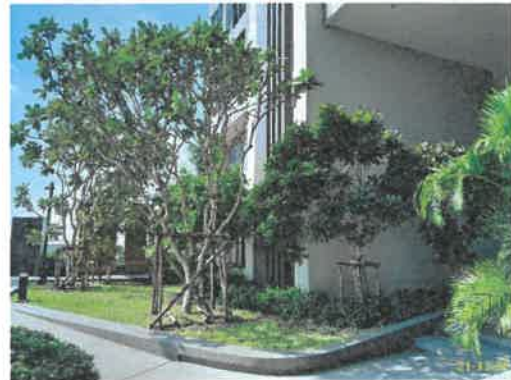
ชั้นที่ 8 (ต่อ)

ภาพที่ 2.2-3 (ต่อ) พื้นที่สีเขียวโครงการ

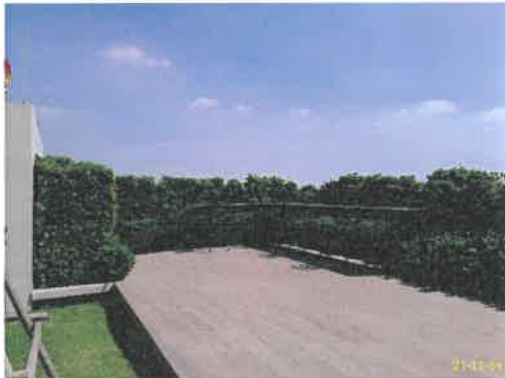
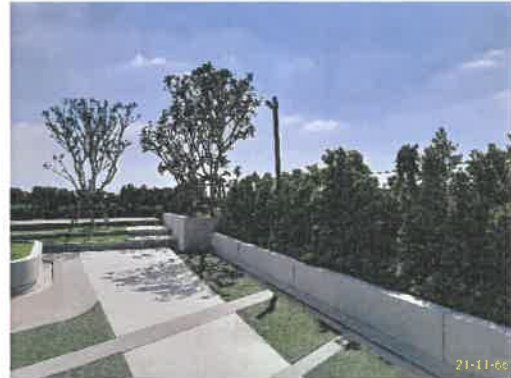
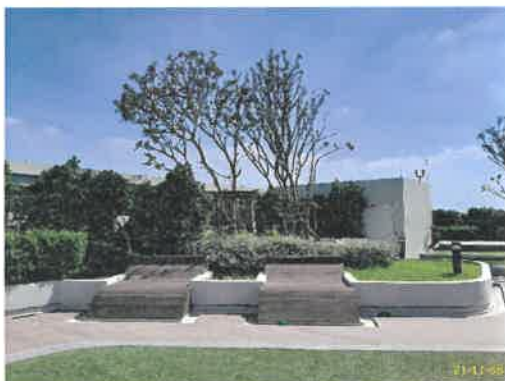
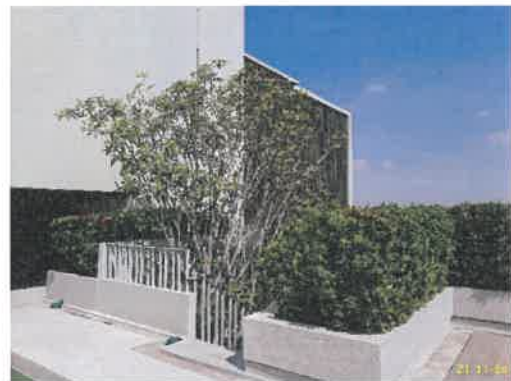
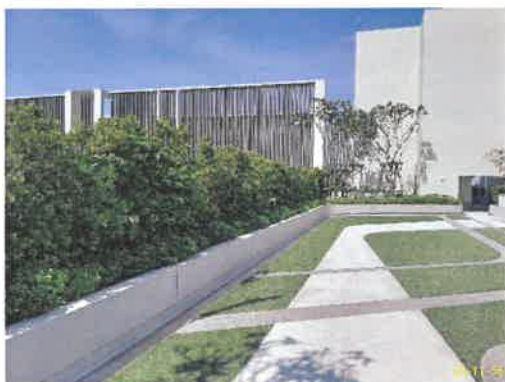
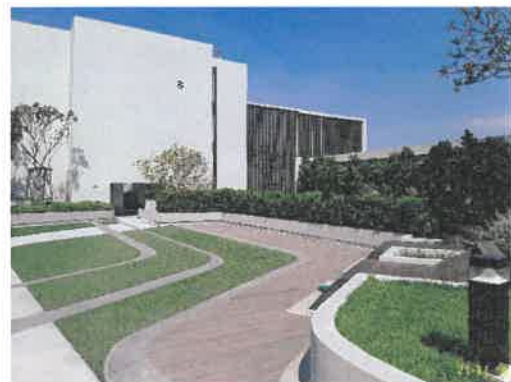
ชั้นดาดฟ้า

ภาพที่ 2.2-3 (ต่อ) พื้นที่สีเขียวโครงการ

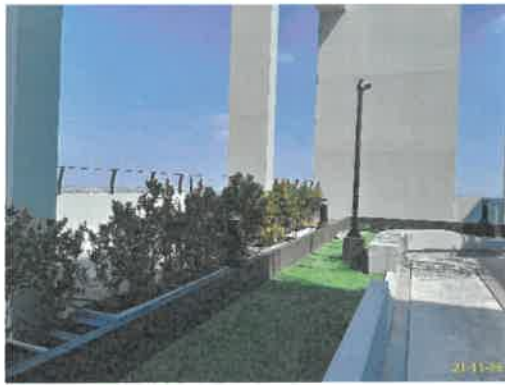
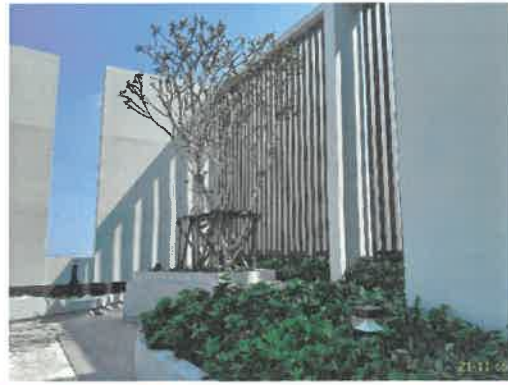
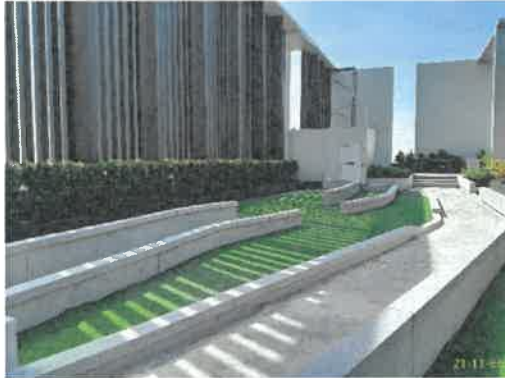
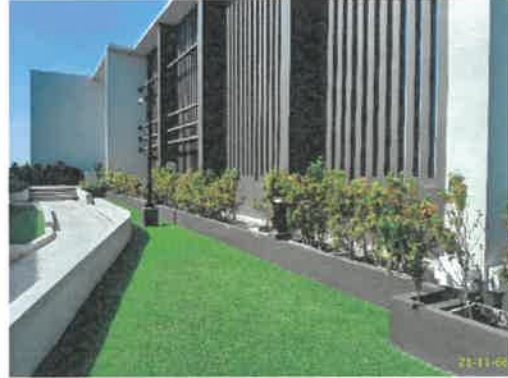
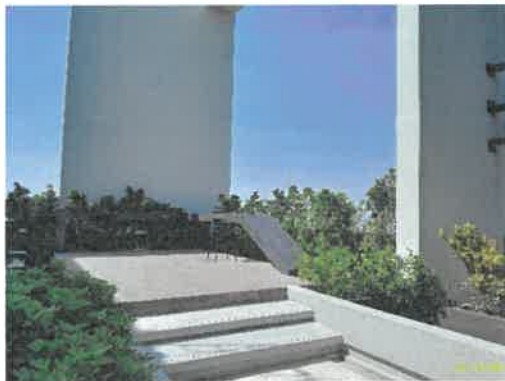
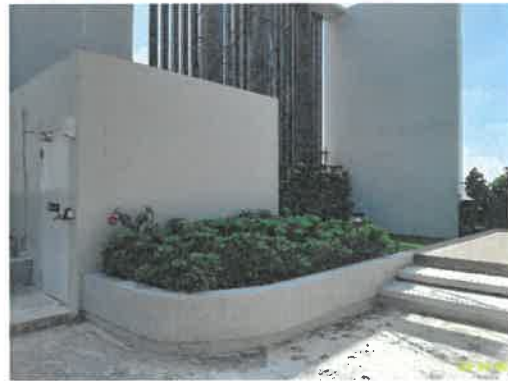
ชั้นดาดฟ้า (ต่อ)

ภาพที่ 2.2-3 (ต่อ) พื้นที่สีเขียวโครงการ

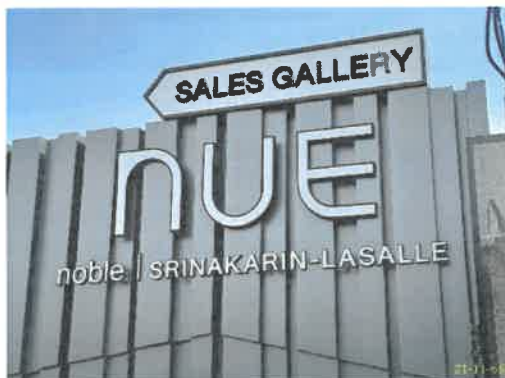
ป้ายชื่อโครงการ

ภาพที่ 2.2-4 ป้ายและสัญลักษณ์จราจร

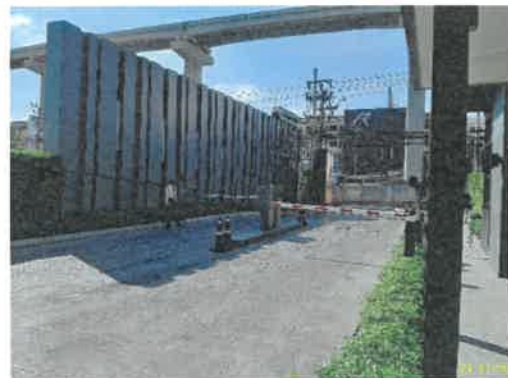
ไม้กั้นอัตโนมัติ

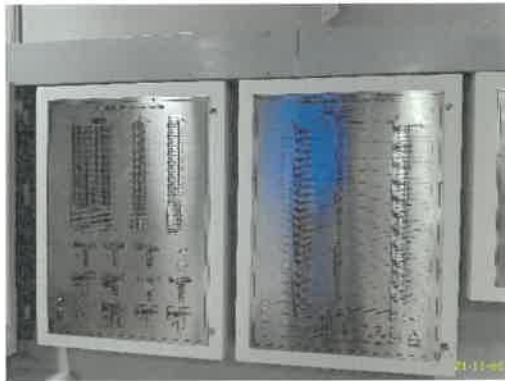
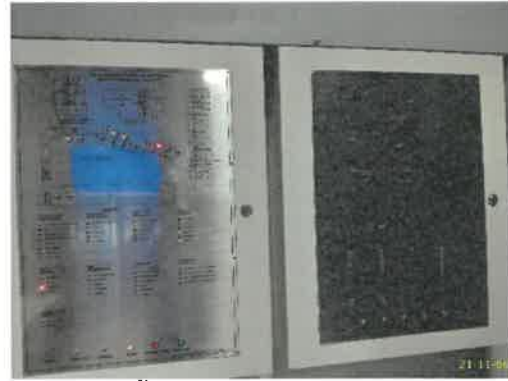
แผงควบคุมระบบสัญญาณแจ้งเหตุเพลิงไหม้ ตำแหน่งหรือพื้นที่ที่เกิดเหตุเพลิงไหม้

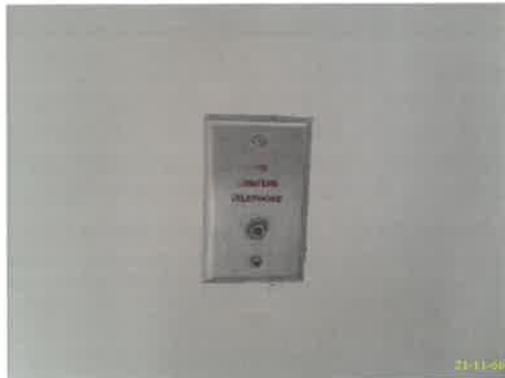
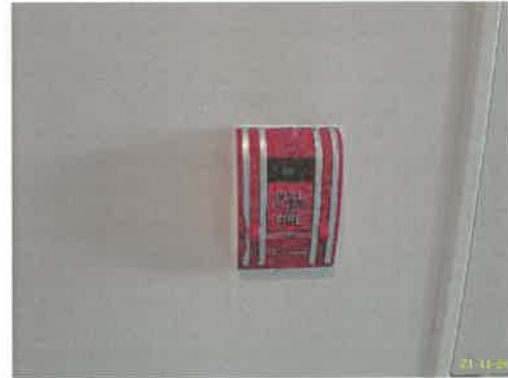
ภาพที่ 2.2-9 ระบบป้องกันอัคคีภัย

โทรศัพท์ฉุกเฉิน

อุปกรณ์แจ้งเหตุเพลิงไหม้แบบใช้มือ

ระบบแจ้งเหตุเพลิงไหม้

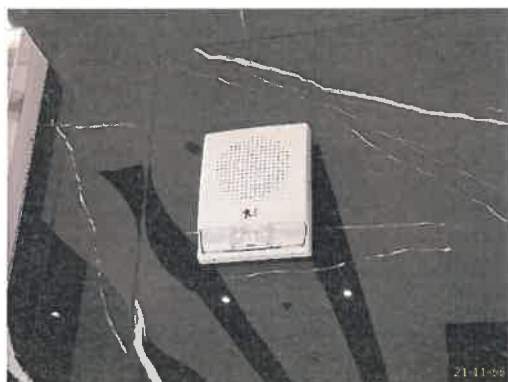
อุปกรณ์แจ้งเหตุเพลิงไหม้ด้วยเสียง และแสงไฟกระพริบ

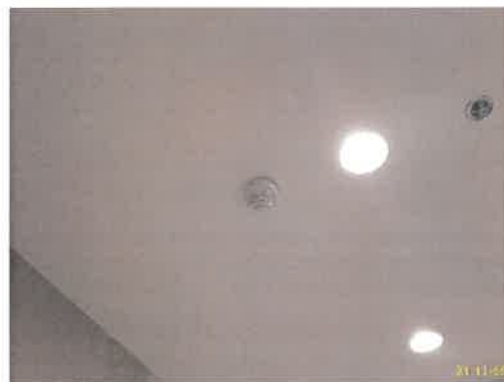
อุปกรณ์ตรวจจับความร้อน

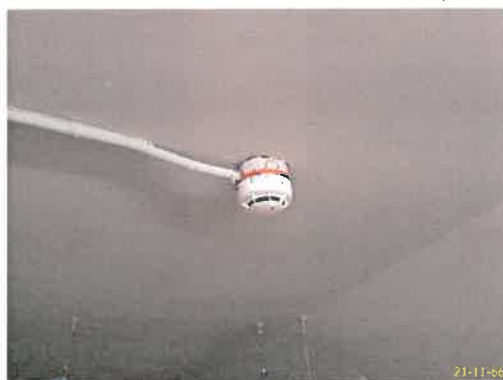
อุปกรณ์ตรวจจับควัน  
ระบบแจ้งเหตุเพลิงไหม้

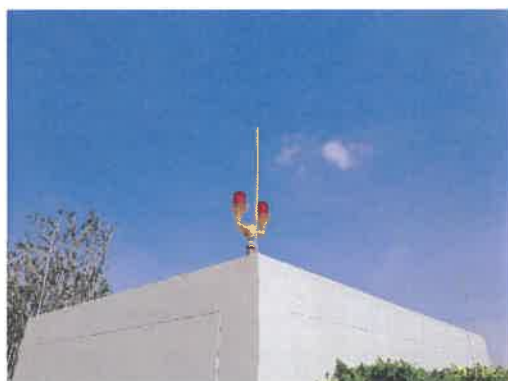
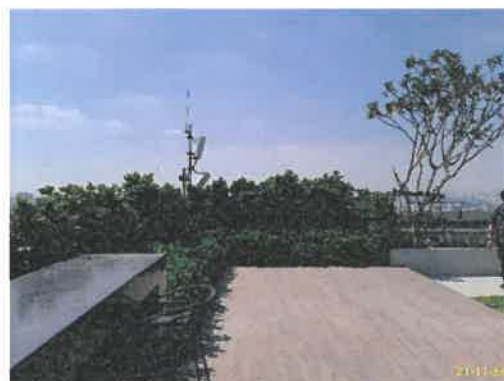
ระบบป้องกันฟ้าผ่าและสายดิน

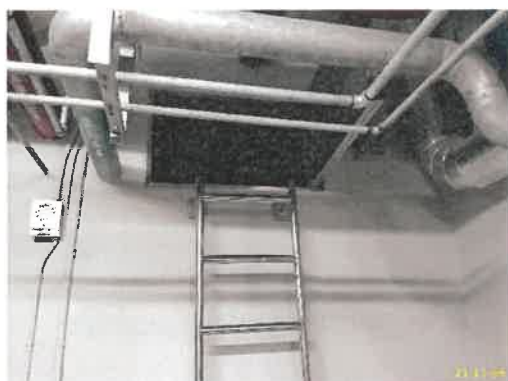
ระบบสำรองดับเพลิง

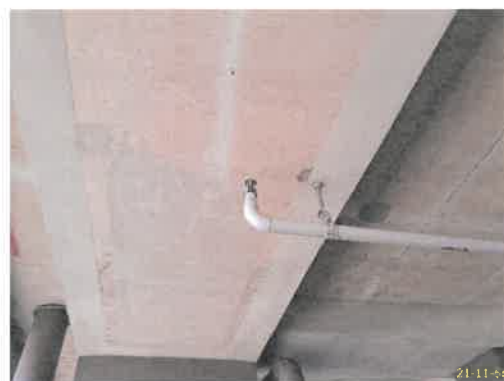
หัวกระจายน้ำดับเพลิง

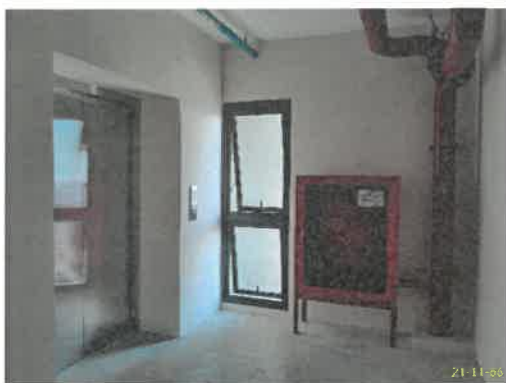
ระบบลิฟต์ดับเพลิง

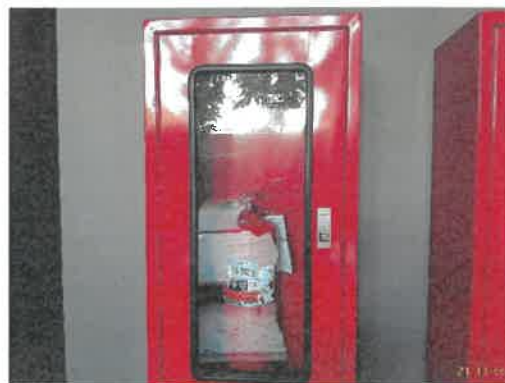
ถังดับเพลิงเคมี

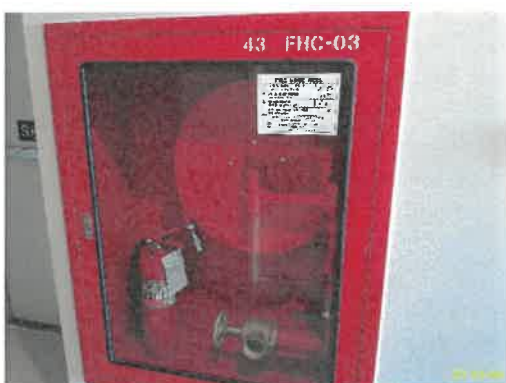
ตู้ดับเพลิง

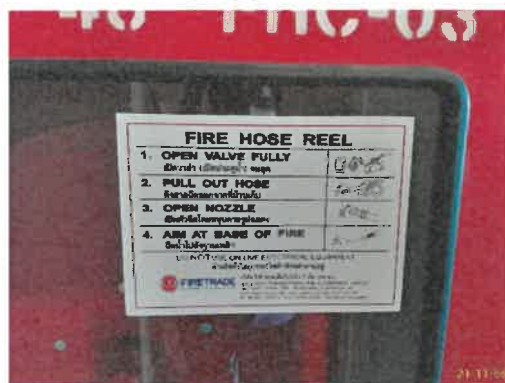
ป้ายแนะนำการใช้งานอุปกรณ์

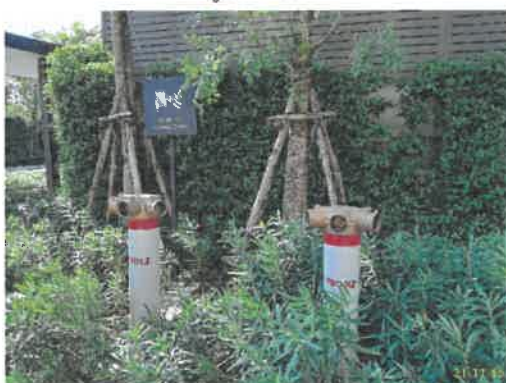
หัวรับน้ำดับเพลิง

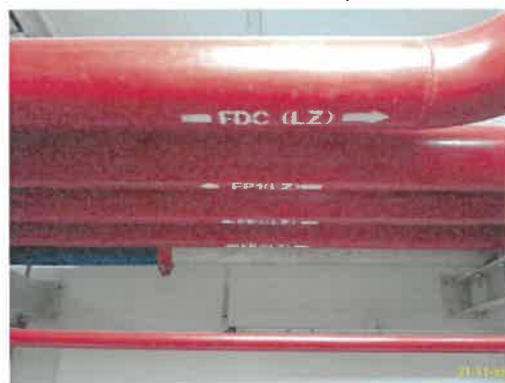
ระบบท่อเย็น

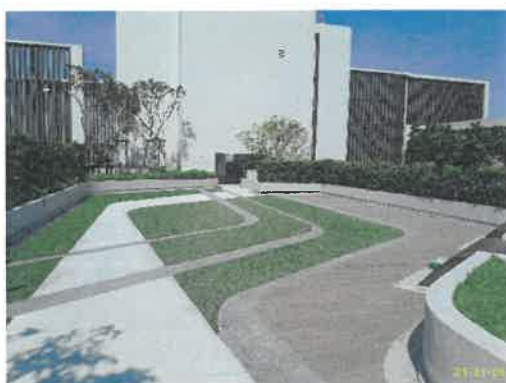
ลานหนีไฟทางอากาศ

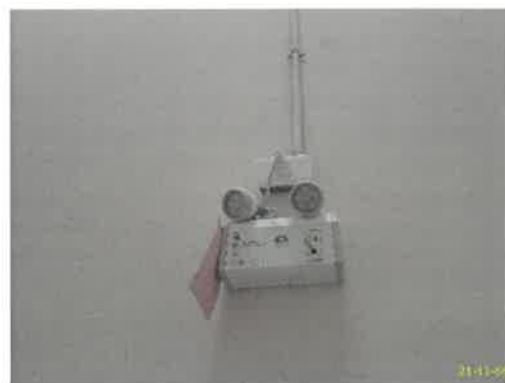
ไฟส่องสว่างฉุกเฉิน

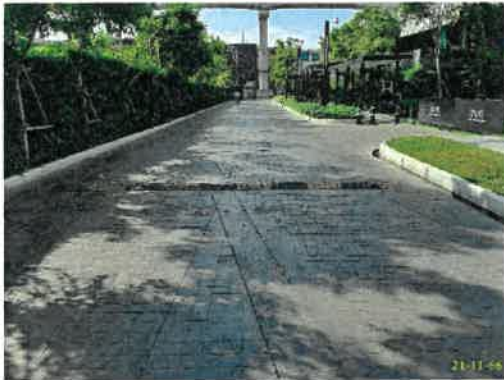
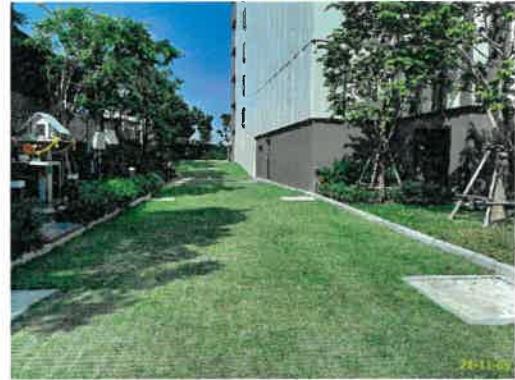
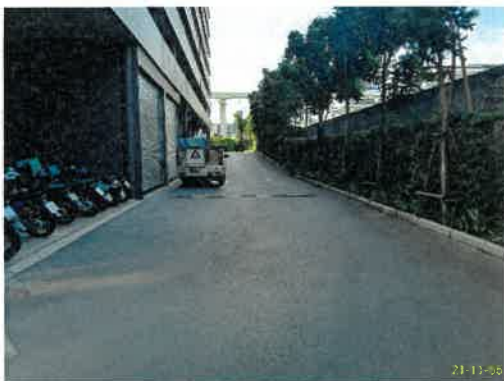
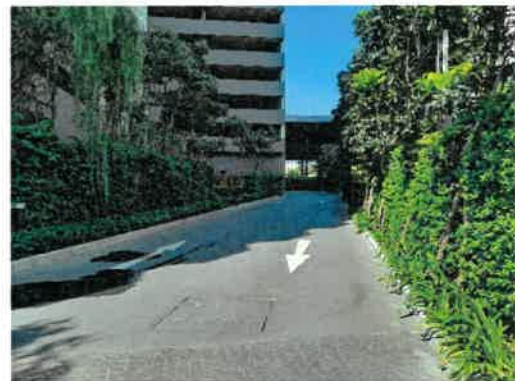
พื้นที่ว่างโดยรอบอาคาร

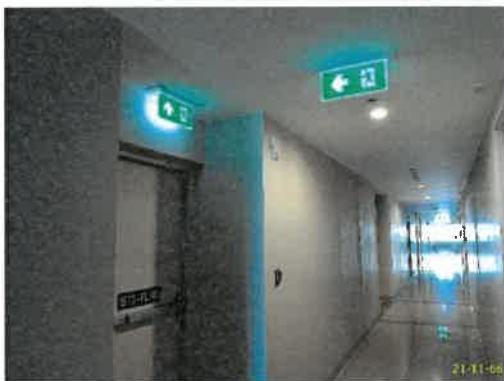
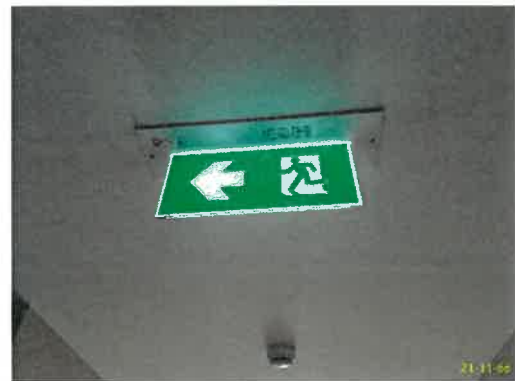
ป้ายบอกทางหนีไฟ (ไฟทางออก)  
ระบบผจญเพลิงและทางหนีไฟ (ต่อ)  
ภาพที่ 2.2-9 (ต่อ) ระบบป้องกันอัคคีภัย

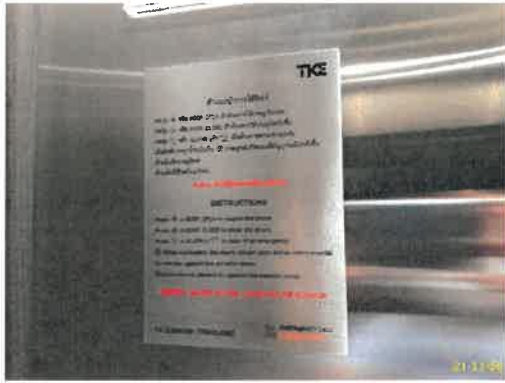
ป้ายห้ามใช้ลิฟต์ขณะเกิดเพลิงไหม้

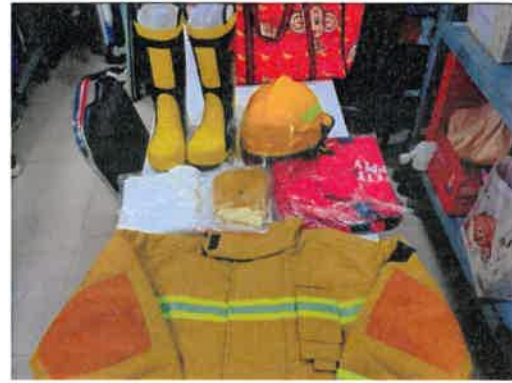
อุปกรณ์ผจญเพลิง

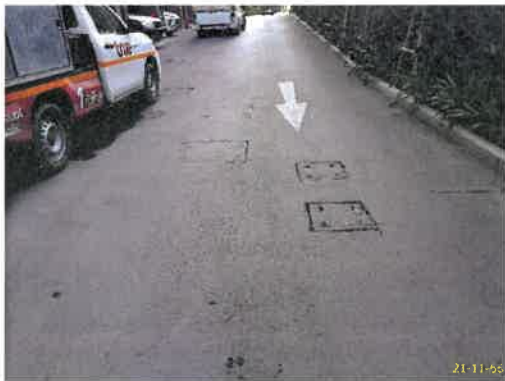
บ่อดักไขมัน

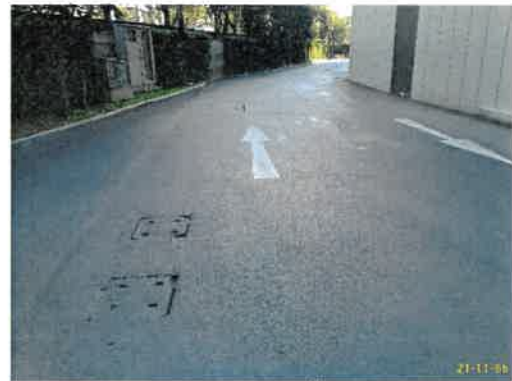
บ่อปรับสภาพน้ำเข้า

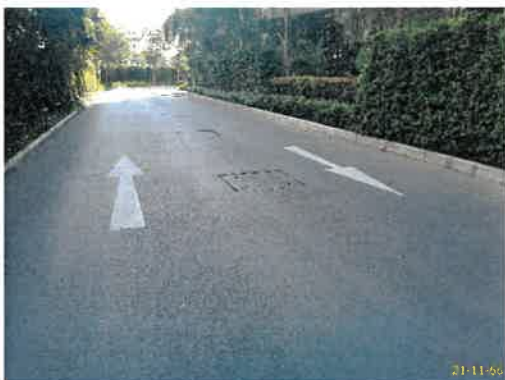
บ่อเติมอากาศ

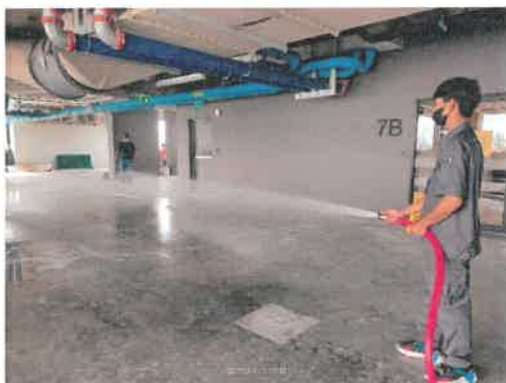
สายดับเพลิง

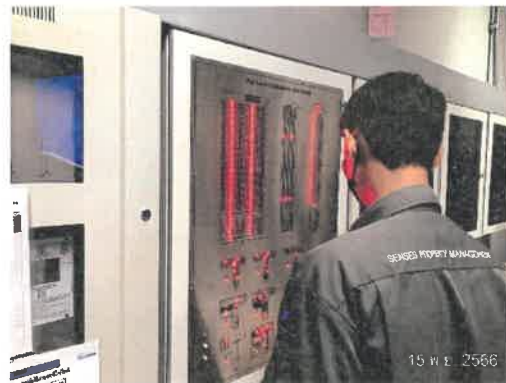
แผงควบคุม

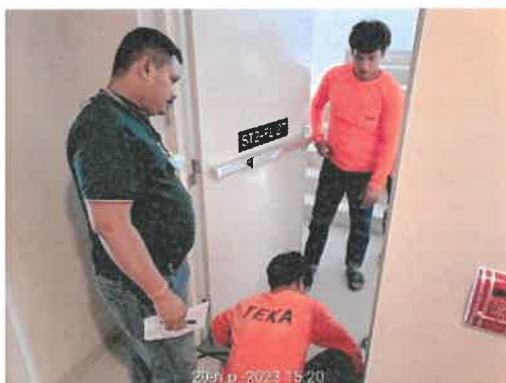
ประตูหนีไฟ

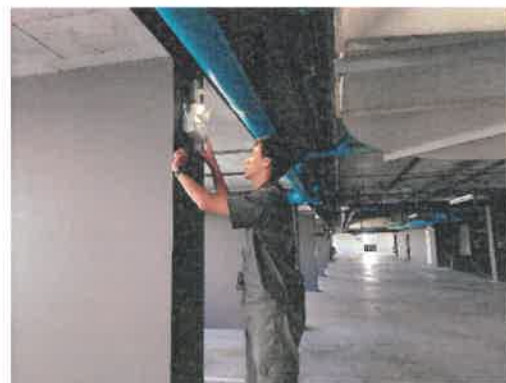
ไฟส่องสว่างฉุกเฉิน

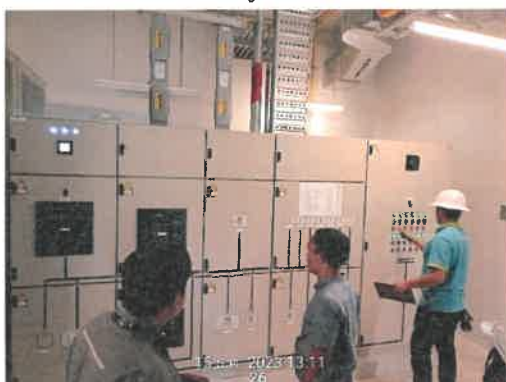
MDB

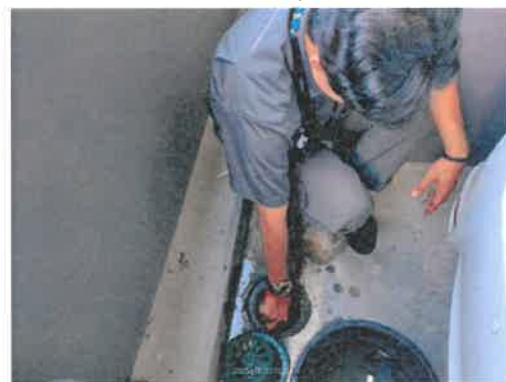
ระบายน้ำ

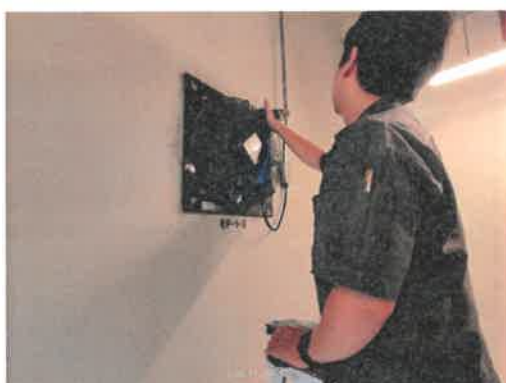
ระบายอากาศ

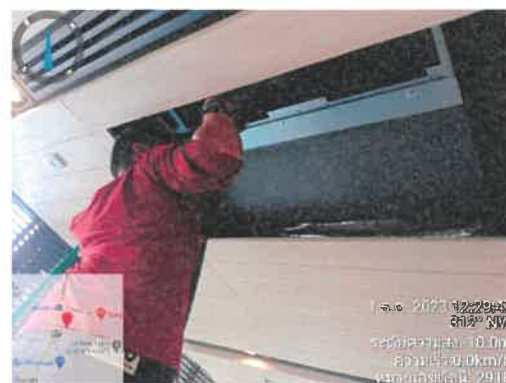
ล้างแอร์

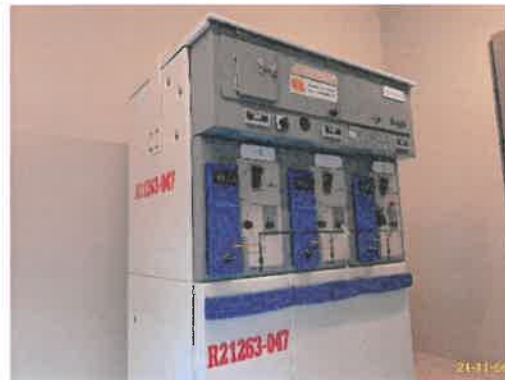
ป้ายระวังไฟฟ้าแรงสูง และเฉพาะเจ้าหน้าที่เท่านั้น

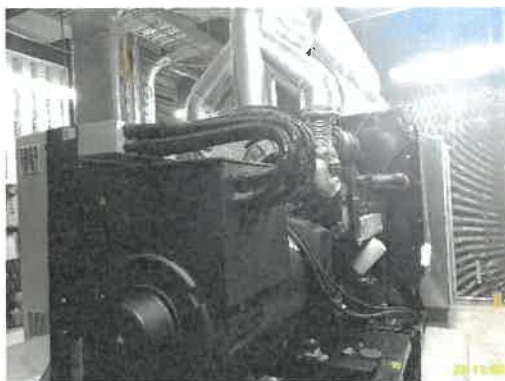
ช่องว่างระหว่างเครื่องกำเนิดไฟฟ้าสำรองกับผนังกันเสียง

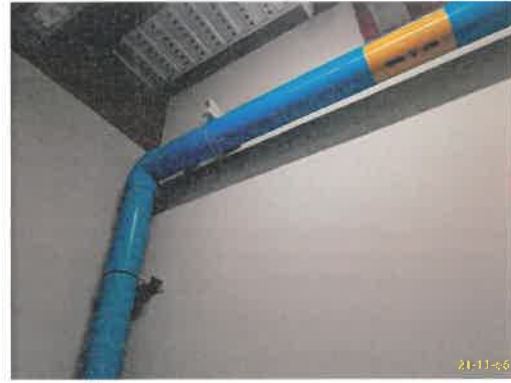
ถังคอนเทนเนอร์ ใบที่ 1

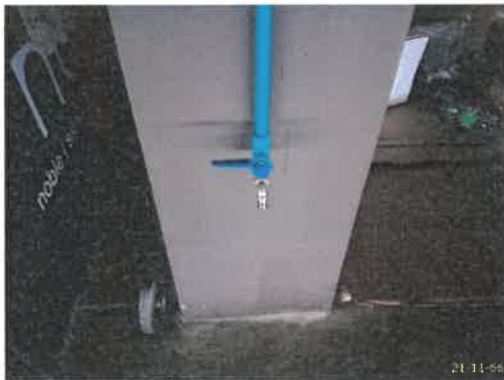
รางระบายน้ำห้องถังคอนเทนเนอร์

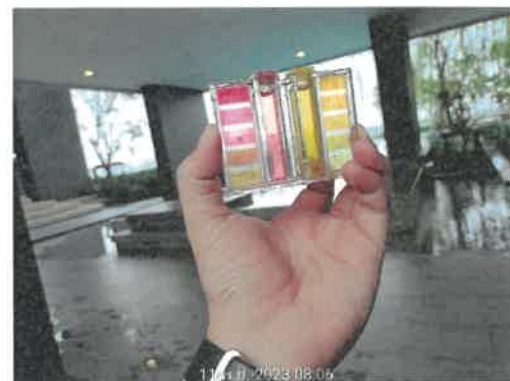
ตรวจสอบคุณภาพสระว่ายน้ำ  
ภาพที่ 2.2-22 ดูแลสระว่ายน้ำ

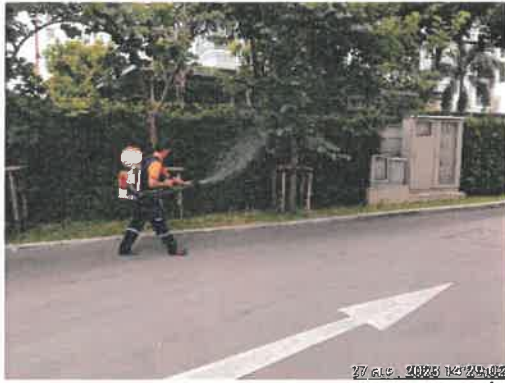
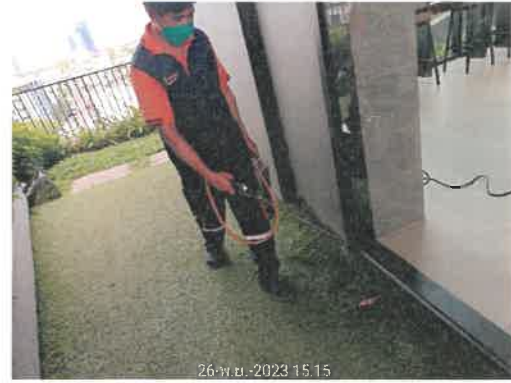
ภาพที่ 2.2-23 กำจัดแมลง

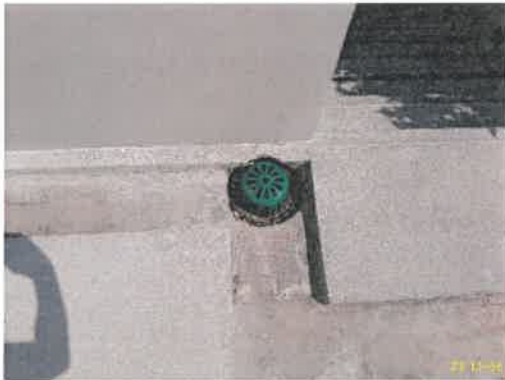
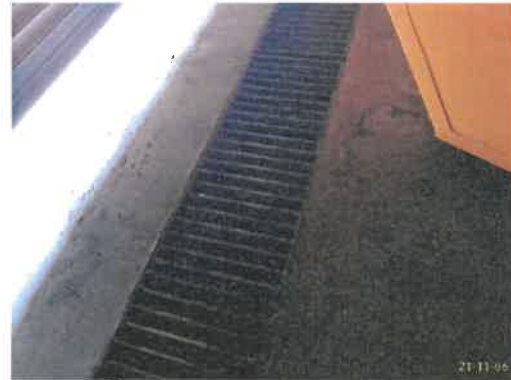
ภาพที่ 2.2-24 ตะแกรงครอบท่อระบายน้ำโครงการ

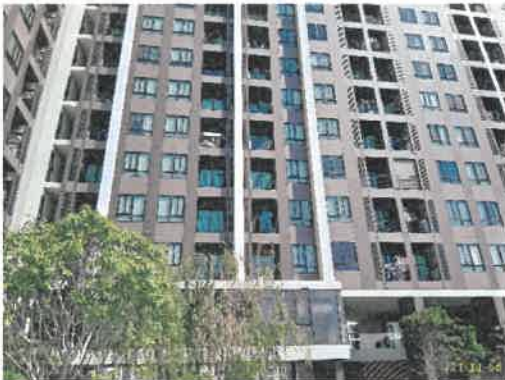
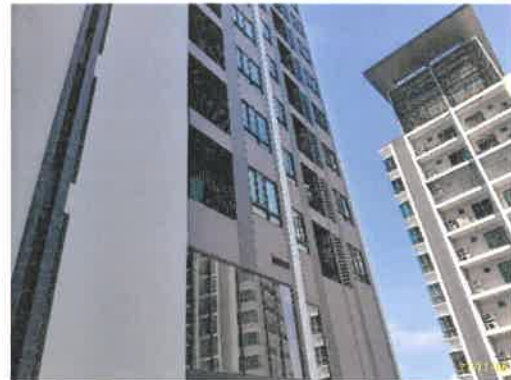
ภาพที่ 2.2-25 รวบรวมทัศนียภาพบริเวณระเบียงห้อง
