บทที่ 2

ผลการดำเนินการตามมาตรการป้องกันและแก้ไขผลกระทบสิ่งแวดล้อม
และมาตรการตรวจสอบผลกระทบสิ่งแวดล้อม

ผลการดำเนินการตามมาตรการป้องกันและแก้ไขผลกระทบสิ่งแวดล้อมของโครงการ สเคป เอ็กซ์ทู (Zcape X2) ในระยะดำเนินการ แสดงดังตารางที่ 2.1

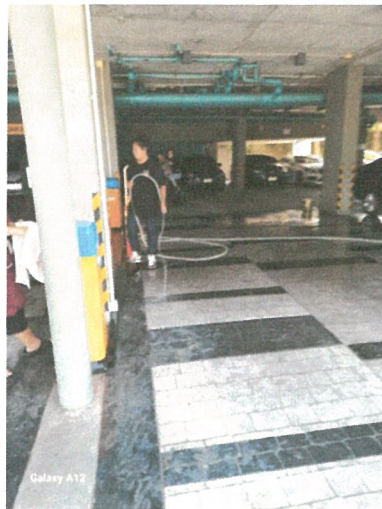
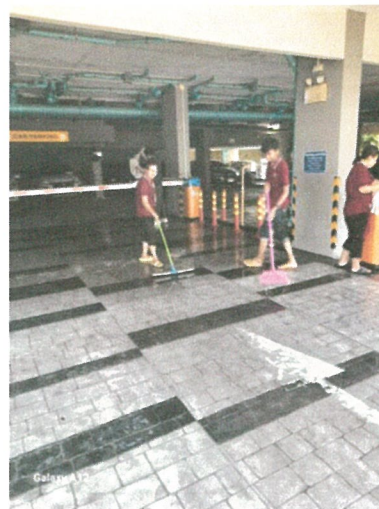
รูปภาพที่ 2.47 การล้างทำความสะอาดถนนภายในโครงการ

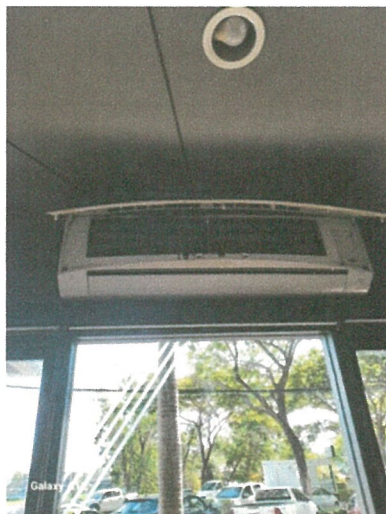
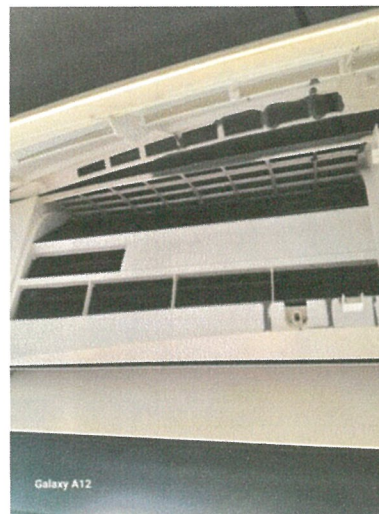
รูปภาพที่ 2.48 การล้างทำความสะอาดเครื่องปรับอากาศ

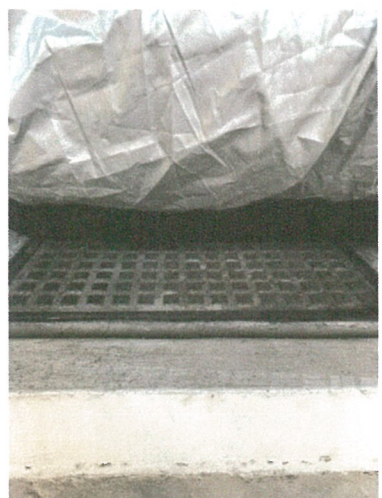
รูปภาพที่ 2.49 ถังบำบัดน้ำเสีย

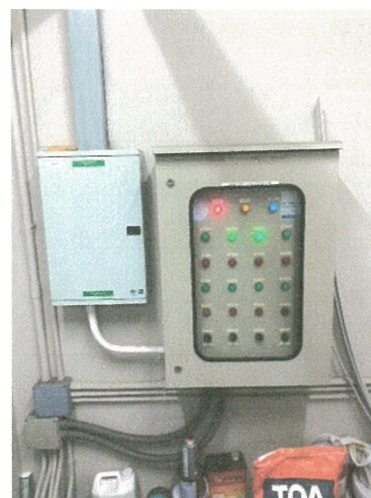
รูปภาพที่ 2.50 ตู้ควบคุมระบบบำบัดน้ำเสีย

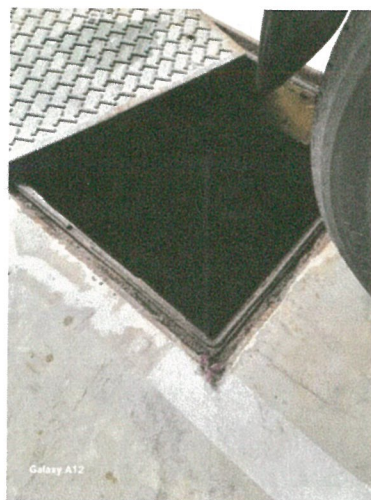
รูปภาพที่ 2.51 การตรวจสอบระบบบำบัดน้ำเสีย

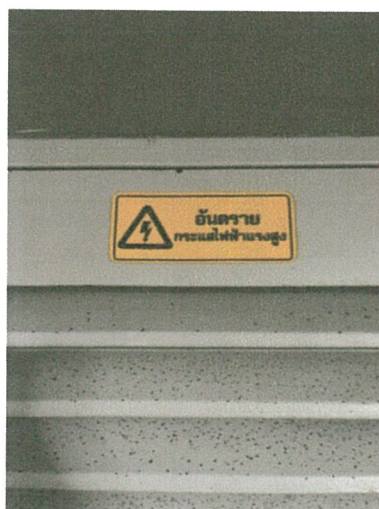
รูปภาพที่ 2.53 ป้ายเตือนอันตรายจากไฟฟ้าแรงสูง

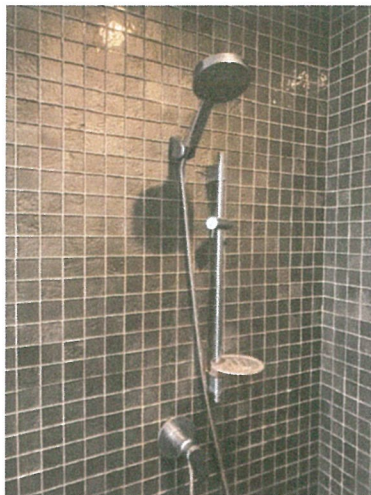
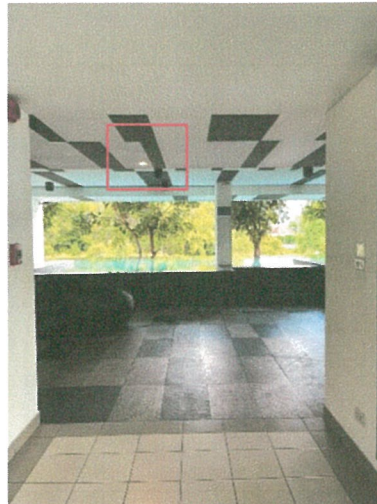
รูปภาพที่ 2.55 จุดชำระล้างร่างกายก่อนลงสระ รูปภาพที่ 2.56 ไฟฟ้าส่องสว่างรอบสระว่ายน้ำ

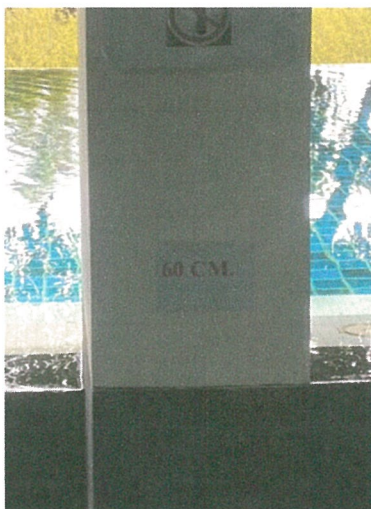
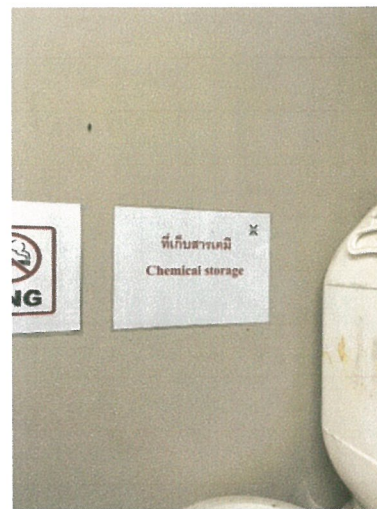
รูปภาพที่ 2.57 ป้ายบอกความลึก รูปภาพที่ 2.58 ป้ายระบุ “สถานที่เก็บสารเคมีอันตราย”

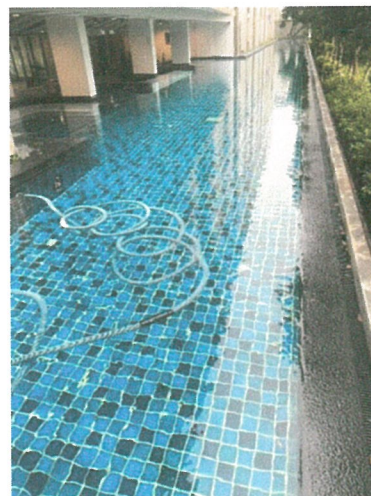
รูปภาพที่ 2.59 การล้างทำความสะอาดท้องน้ำของสระว่ายน้ำ

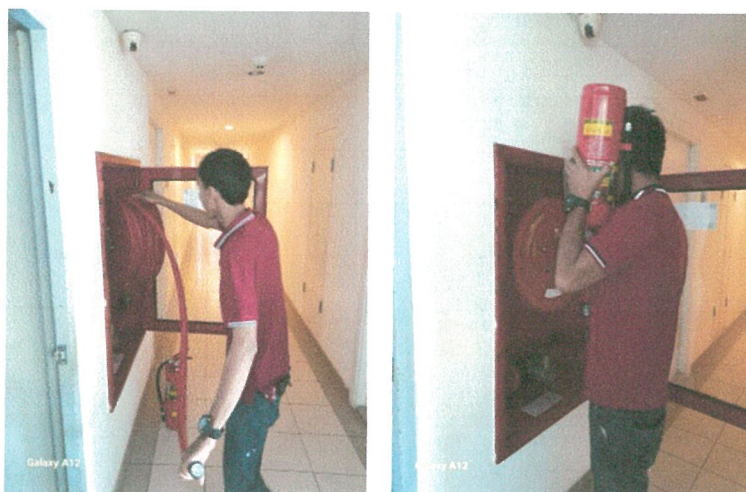
รูปภาพที่ 2.60 การตรวจสอบอุปกรณ์ป้องกันและแจ้งเตือนอัคคีภัย

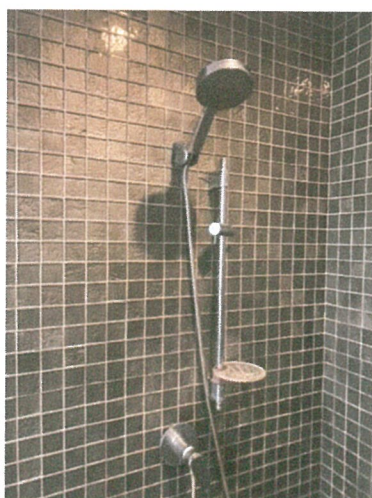
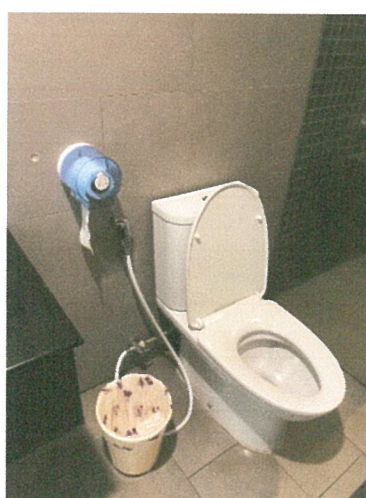
รูปภาพที่ 2.62 สุขภัณฑ์ประหยัดน้ำ
