ผลการปฏิบัติตามมาตรการป้องกันและ
แก้ไขผลกระทบสิ่งแวดล้อม

ผลการปฏิบัติตามมาตรการป้องกันและแก้ไขผลกระทบสิ่งแวดล้อม

ตารางที่ 2.2-1 มาตรการป้องกันและแก้ไขผลกระทบสิ่งแวดล้อม โครงการ The Address Asoke (ระยะดำเนินการ)

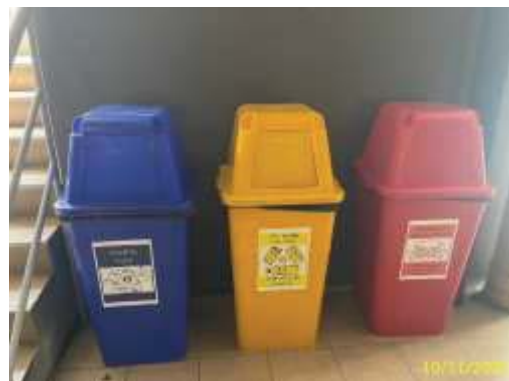
ถังรองรับมูลฝอยพื้นที่ส่วนกลาง

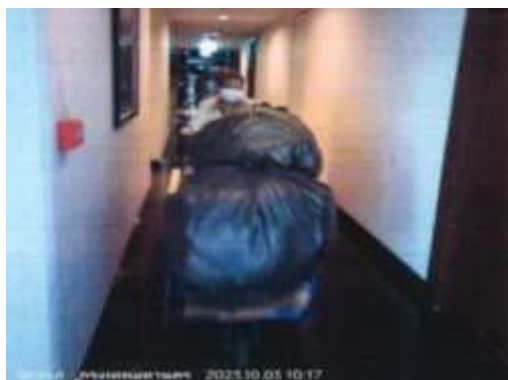
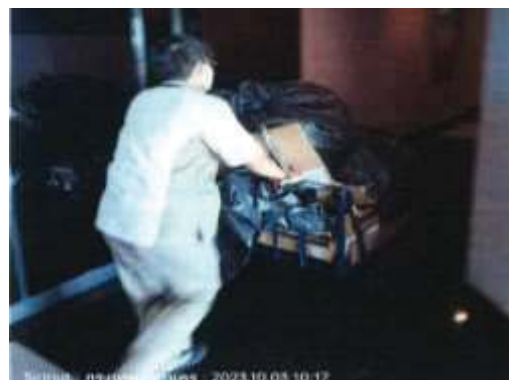
ภาพที่ 2.2-8 (ต่อ) การจัดการมูลฝอย

ถังรองรับมูลฝอยแยกประเภท

การเก็บขนมูลฝอยภายในโครงการ

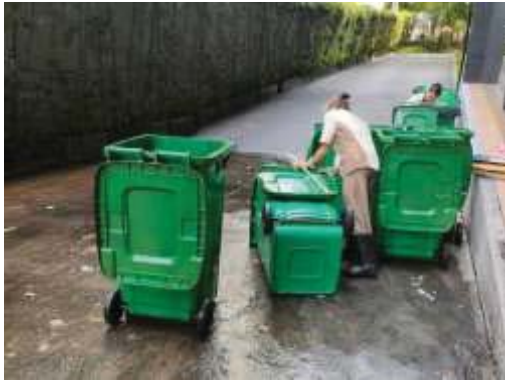
การทำความสะอาดถังรองรับมูลฝอย

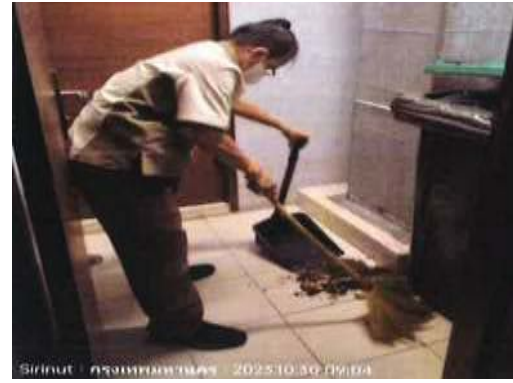
การทำความสะอาดห้องพักมูลฝอย

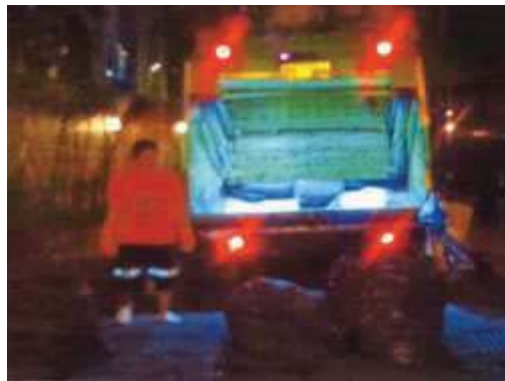
ภาพที่ 2.2-8 (ต่อ) การจัดการมูลฝอย

การเก็บขนมูลฝอยโดยสำนักงานเขตราชเทวี

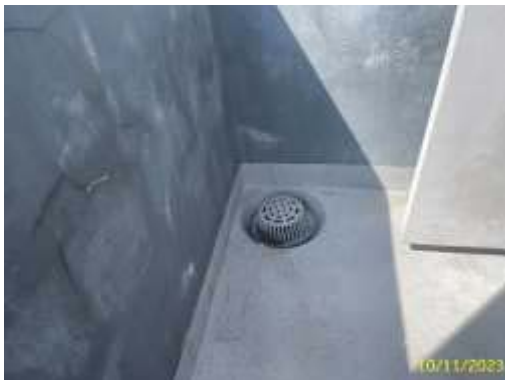
หัวรับน้ำฝน

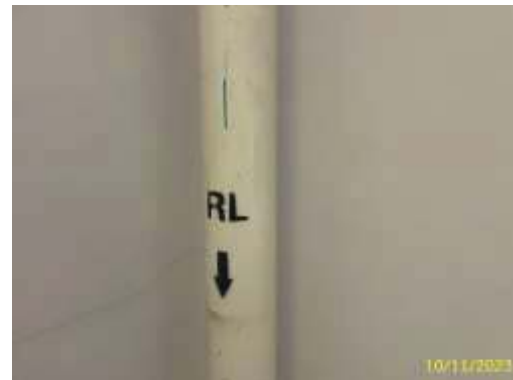
ท่อระบายเสียและน้ำฝน

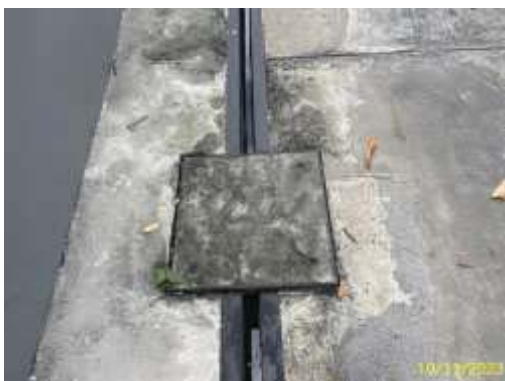
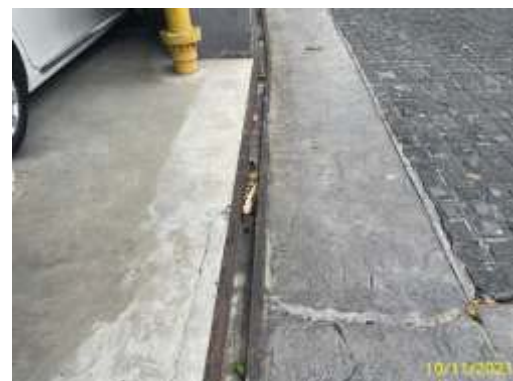
ภาพที่ 2.2-9 การจัดการระบบระบายน้ำ

รางระบายน้ำและบ่อพักน้ำรอบโครงการ

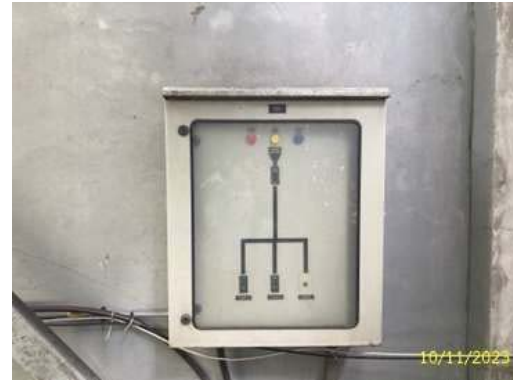
ตู้ควบคุมการระบายน้ำออกนอกโครงการ

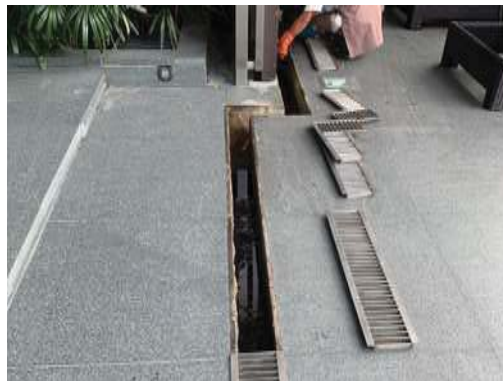
ภาพที่ 2.2-9 (ต่อ) การจัดการระบบระบายน้ำ

การทำความสะอาดระบบระบายน้ำ

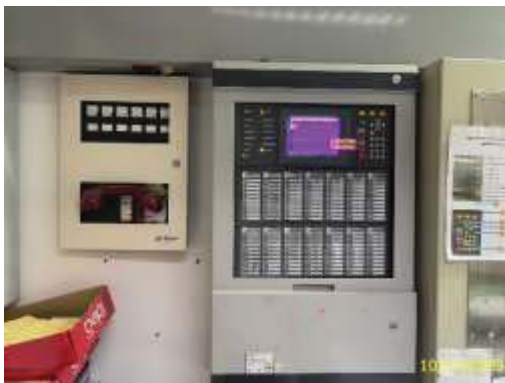
แผงควบคุมระบบสัญญาณแจ้งเหตุ

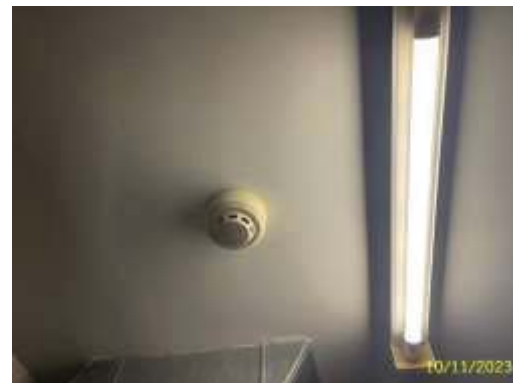
เครื่องตรวจจับควัน

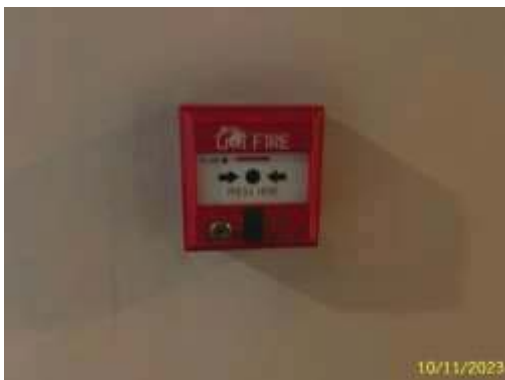
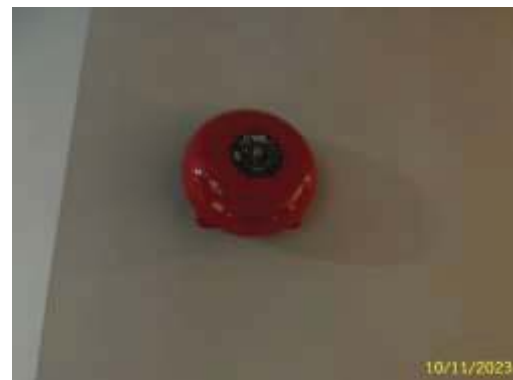
ภาพที่ 2.2-10 การจัดการระบบอัคคีภัย

อุปกรณ์ส่งสัญญาณแจ้งเหตุ

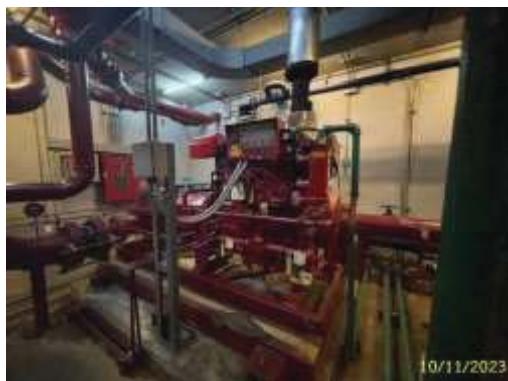
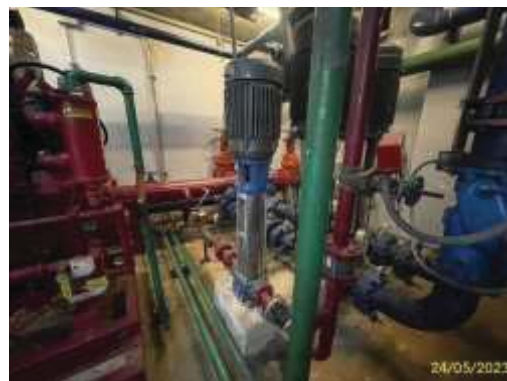
ระบบปั้มน้ำดับเพลิง

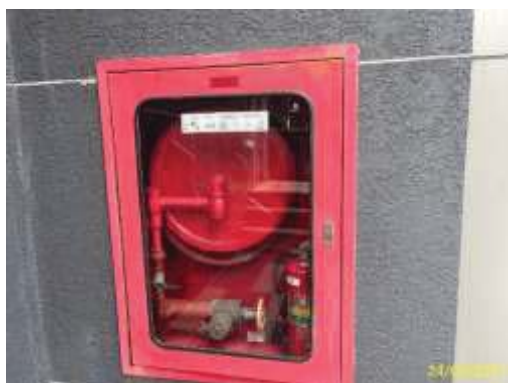
ตู้เก็บสายฉีดน้ำดับเพลิง

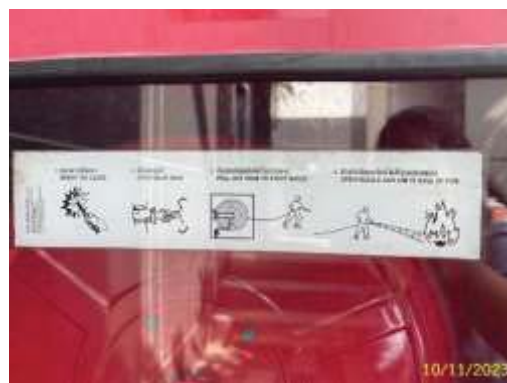
ป้ายแนะนำการใช้อุปกรณ์

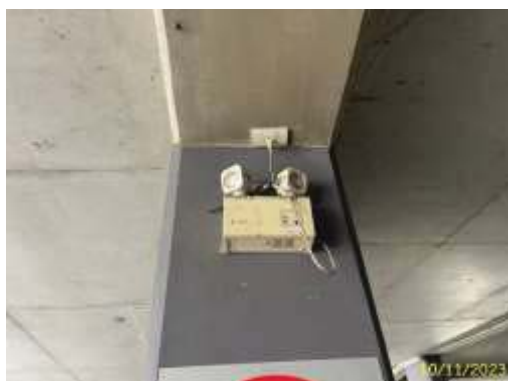
ไฟส่องสว่างฉุกเฉิน

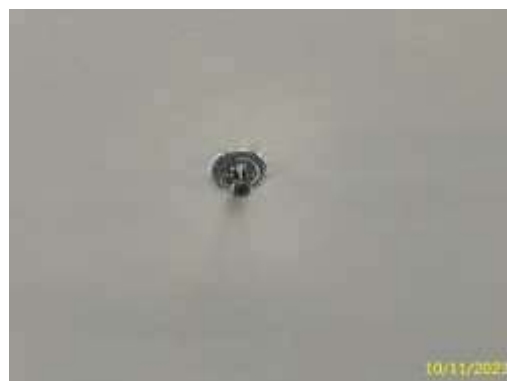
หัวกระจายน้ำอัตโนมัติ

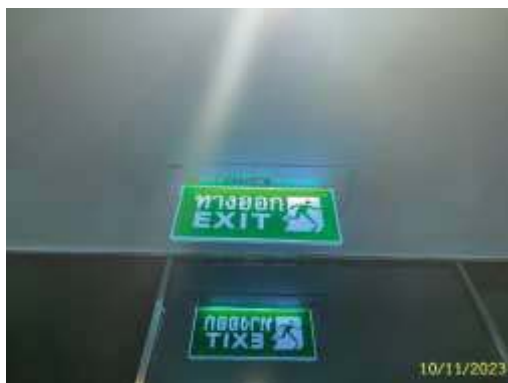
ป้ายแสดงเส้นทางหนีไฟ

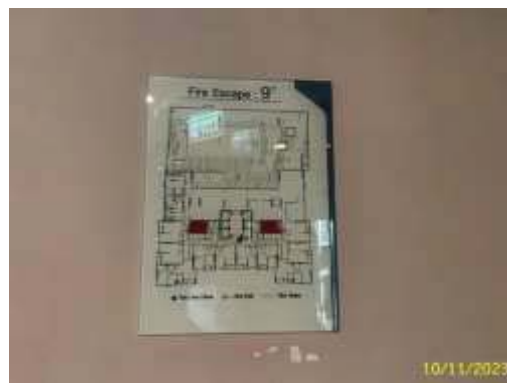
ภาพที่ 2.2-10 (ต่อ) การจัดการระบบอัคคีภัย

แผนผังเส้นทางหนีไฟ

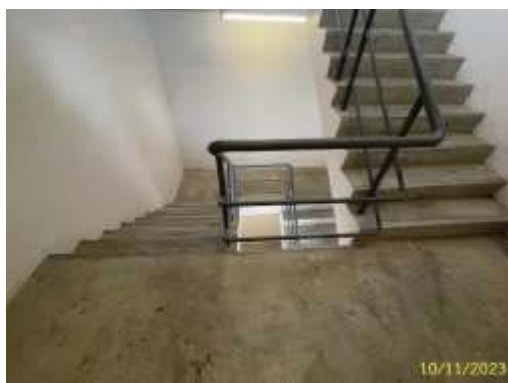
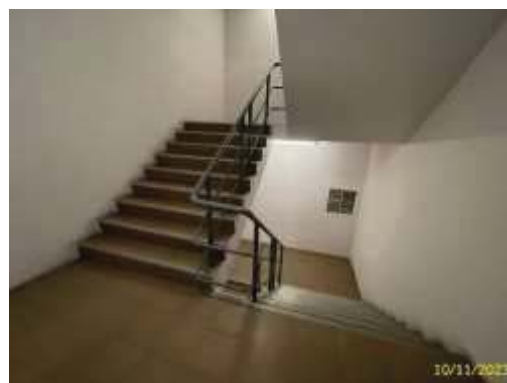
บันไดหนีไฟ

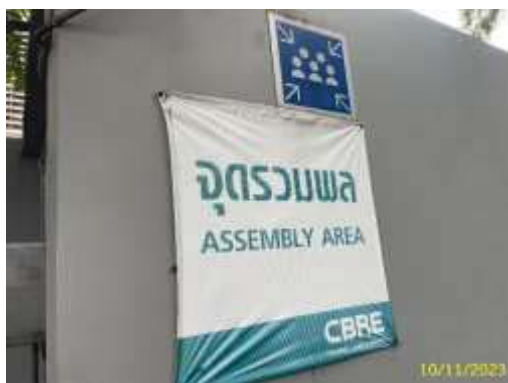
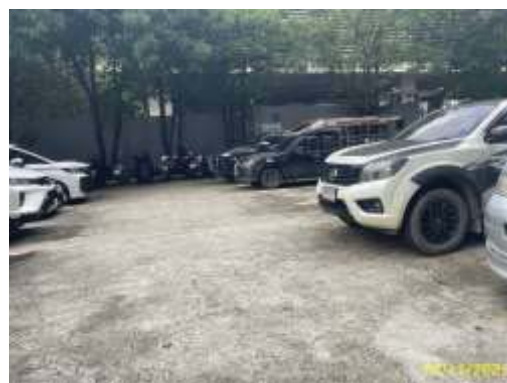
จุดรวมพล
