ผลการปฏิบัติตามมาตรการป้องกัน
และแก้ไขผลกระทบสิ่งแวดล้อม

ตารางที่ 2.2-1 ผลการปฏิบัติตามมาตรการป้องกันและแก้ไขผลกระทบสิ่งแวดล้อมของโครงการ Maestro 12 Residences ระยะดำเนินการ

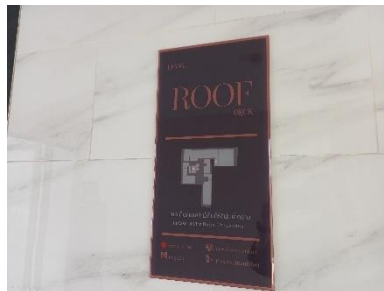
ป้ายบอกเลขชั้นและแผนผังแสดงเส้นทางหนีไฟ

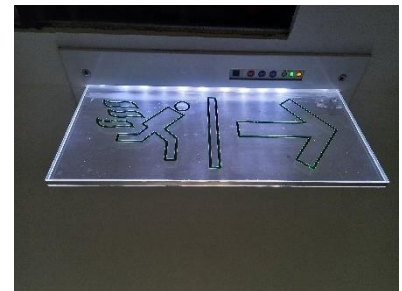
ป้ายบอกทางหนีไฟ

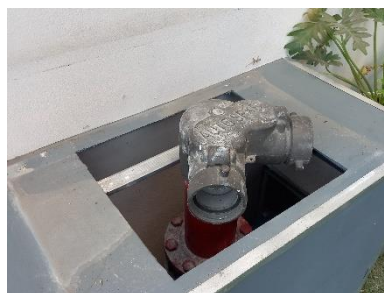
หัวรับน้ำดับเพลิง

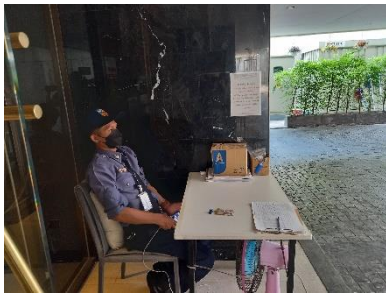
เจ้าหน้าที่รักษาความปลอดภัย

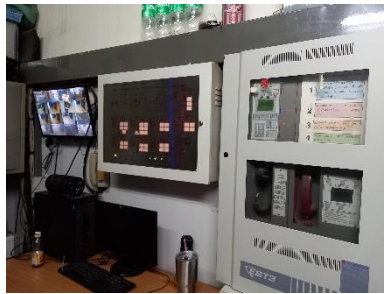
ห้องควบคุม CCTV

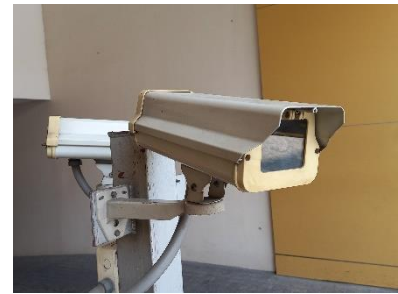
CCTV

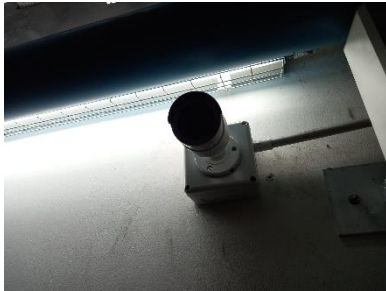
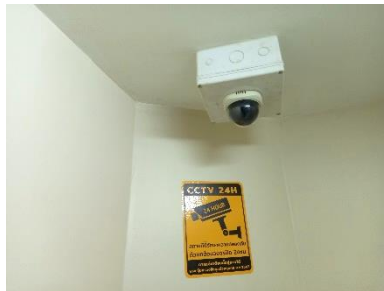
CCTV

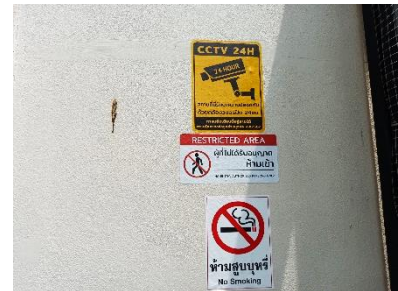
ระเบียบการเข้า-ออกโครงการ

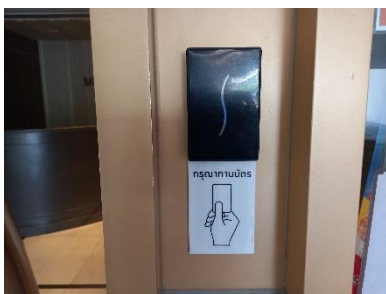
ระบบคีย์การ์ดเข้า-ออกอาคาร

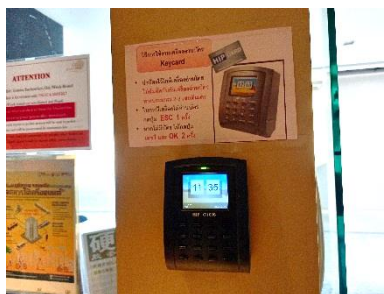
ลิฟต์ระบบคีย์การ์ด

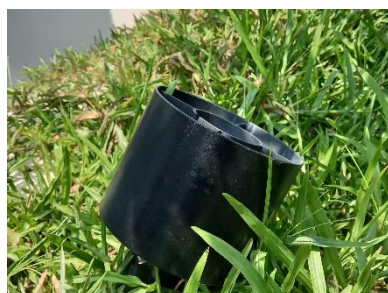
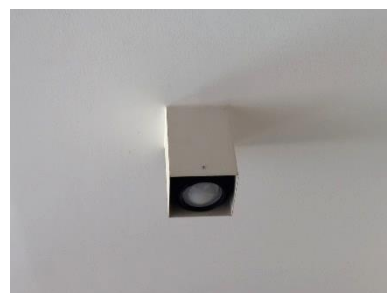
ไฟฟาส่องสว่างรอบโครงการ

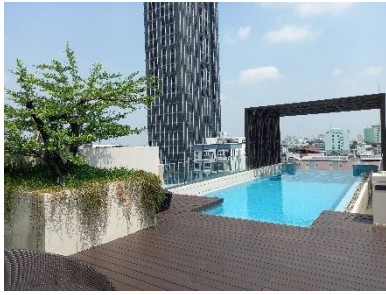
บริเวณสระว่ายน้ำ

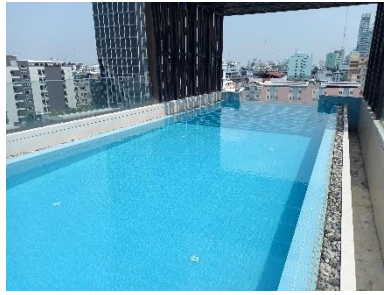
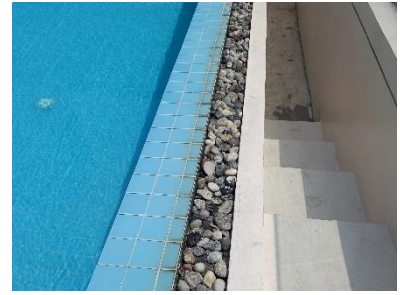
รางระบายน้ำสระว่ายน้ำ

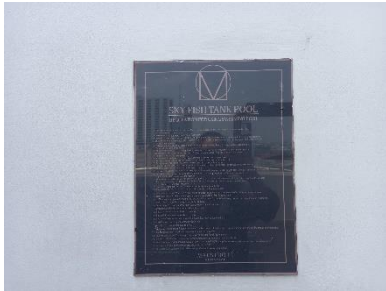
ระเบียบการใช้สระว่ายน้ำ

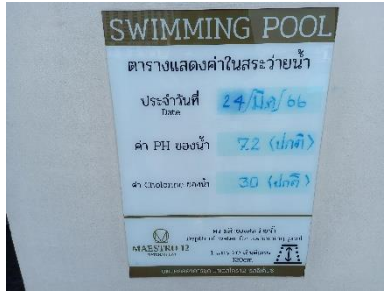
ป้ายแสดงค่า pH และ คลอรีน

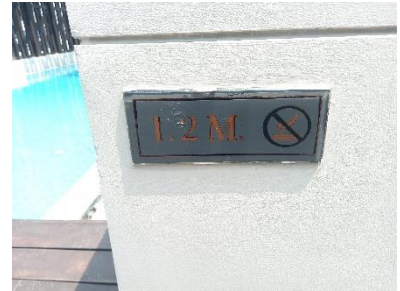
ป้ายบอกระดับความลึก

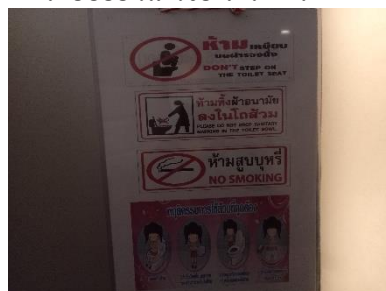
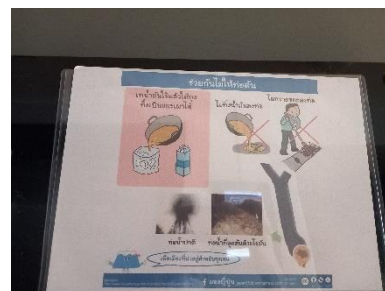
รณรงค์การลดปัญหาท่อตัน
