ภาคผนวก ก	สำเนาหนังสือเปลี่ยนชื่อ โครงการ อาคารสำนักงาน พาณิชยกรรม และสถานศึกษา Vanit Place Aree
ภาคผนวก ข	สำเนาหนังสือแจ้งผลการพิจารณารายงานการวิเคราะห์ผลกระทบสิ่งแวดล้อม โครงการ อาคารสำนักงาน พาณิชยกรรม และสถานศึกษา Vanit Place Aree ของบริษัท แหลมทองเอ็นเตอร์ไพรส์ จำกัด เลขที่ ทส 1010.5/17028 ลงวันที่ 9 ธันวาคม 2562
ภาคผนวก ค	การจดทะเบียนเป็นนิติบุคคลตามกฎหมายแพ่งและพาณิชย์
ภาคผนวก ง	สำเนาหนังสืออนุญาตขึ้นทะเบียนห้องปฏิบัติการวิเคราะห์เอกชน
ภาคผนวก จ	หนังสือนำเสนอรายงานฯ ต่อหน่วยงานราชการ ฉบับประจำเดือนมกราคม - มิถุนายน พ.ศ. 2565
ภาคผนวก ฉ	ใบรับหนังสือแจ้งการก่อสร้าง คัดแปลง รื้อถอนอาคาร ตามมาตร 39 ตรี (แบบ ขพ.4)
ภาคผนวก ช	ใบรับรองการก่อสร้าง การคัดแปลง หรือการเคลื่อนย้ายอาคาร ประเภทควบคุมการใช้ (แบบ อ.5)
ภาคผนวก ซ	ภาพประกอบคำอธิบายตามมาตรการป้องกันและแก้ไขผลกระทบสิ่งแวดล้อม
ภาคผนวก ฌ	แผนการซ่อมบำรุงเครื่องจักรประจำปี
ภาคผนวก ฎ	การตรวจสอบและซ่อมบำรุงพัฒนาระบายอากาศ
ภาคผนวก ฏ	การบำรุงรักษา ตรวจเช็คซ่อมแซมเครื่องปรับอากาศ

รูปที่ 1 สภาพปัจจุบันของโครงการ

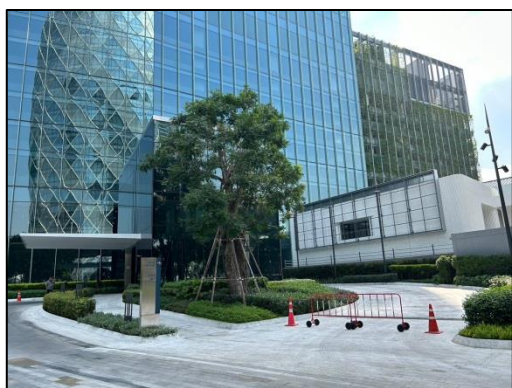
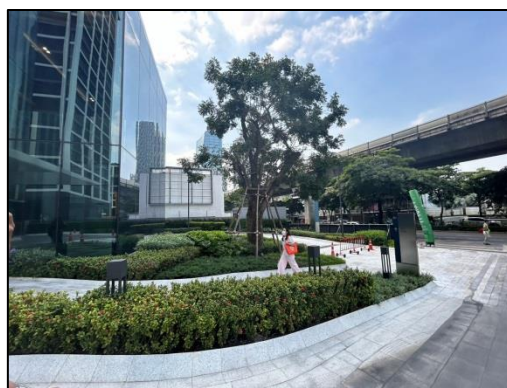
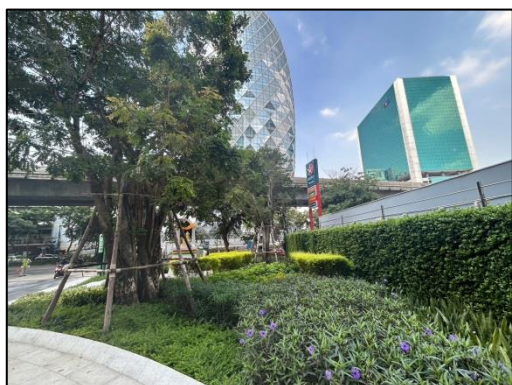
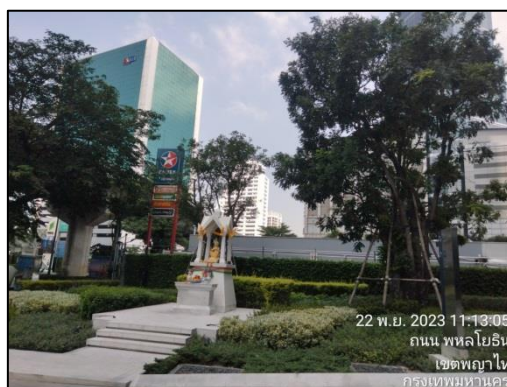
รูปที่ 3 พื้นที่สีเขียวบริเวณพื้นที่โครงการ

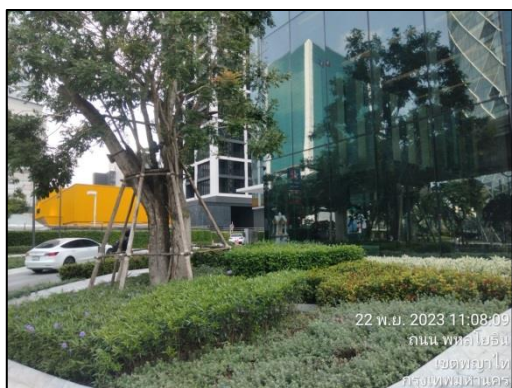
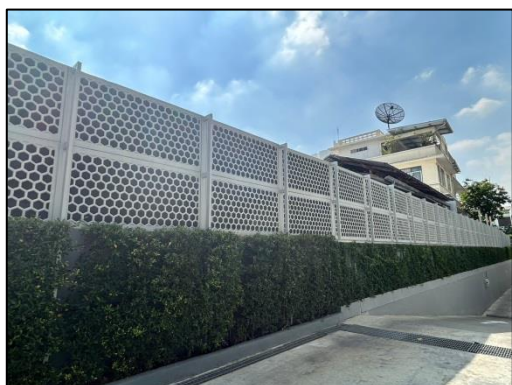
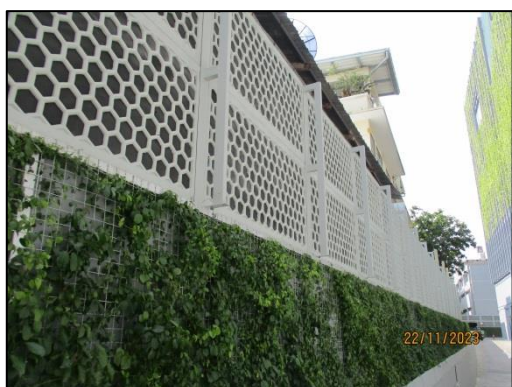
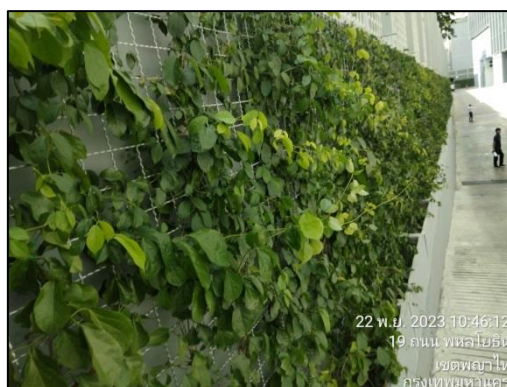
รูปที่ 3 (ต่อ) พื้นที่สีเขียวบริเวณพื้นที่โครงการ

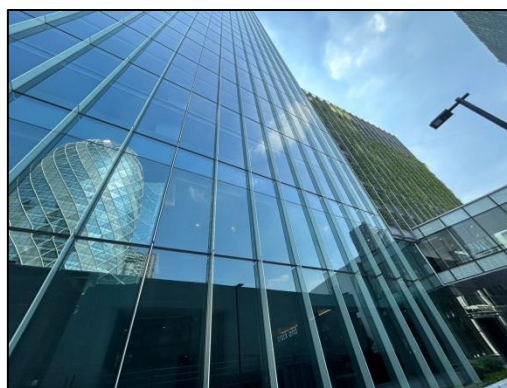
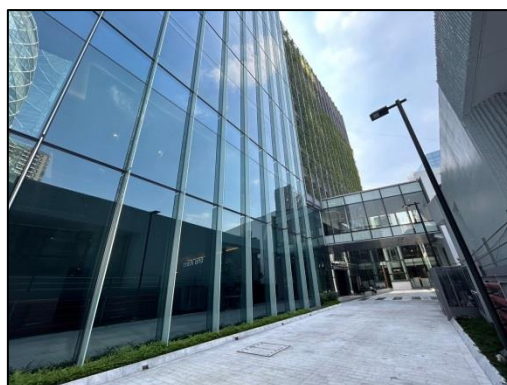
รูปที่ 4 ภาพถ่ายนอกอาคารเป็นกระจกโดยรอบอาคาร

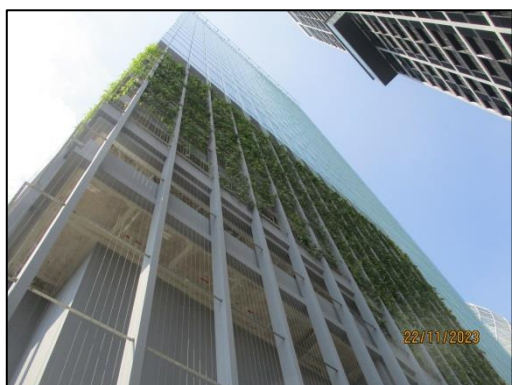
รูปที่ 5 พลังกันตึกและไม้เลื้อยบริเวณชั้นจอดรถ ชั้นที่ 3-10

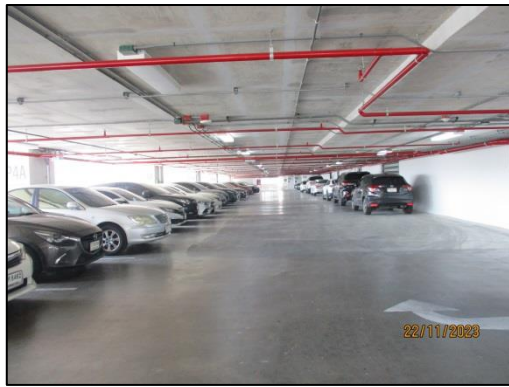
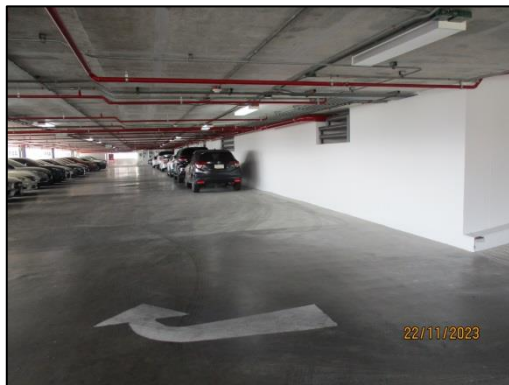
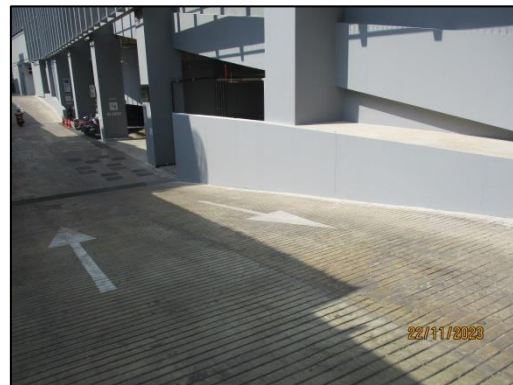
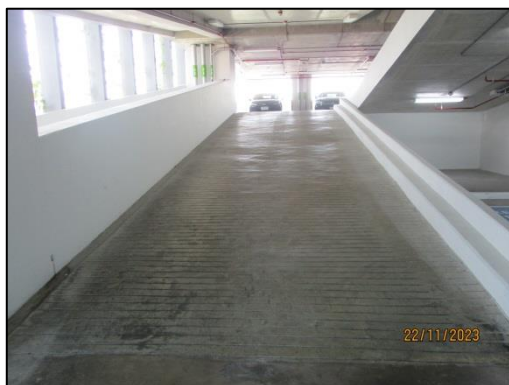
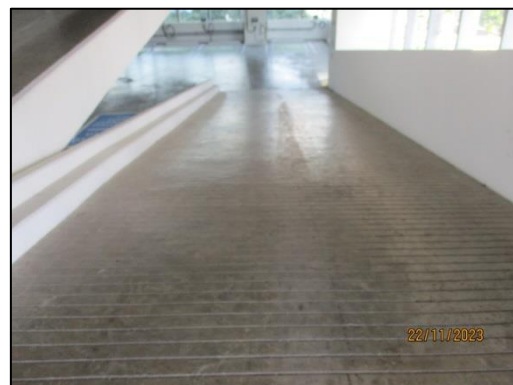
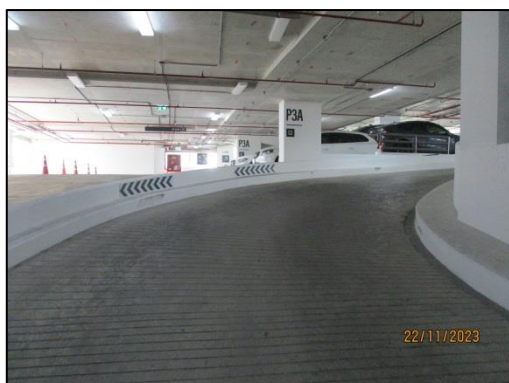
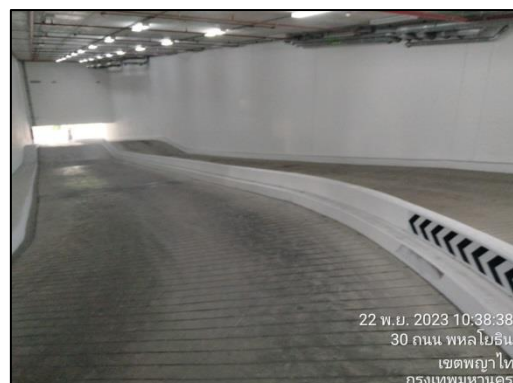
รูปที่ 49 ถนนภายในและด้านหน้าพื้นที่โครงการ

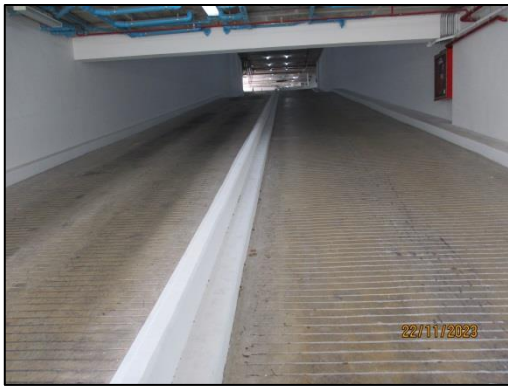
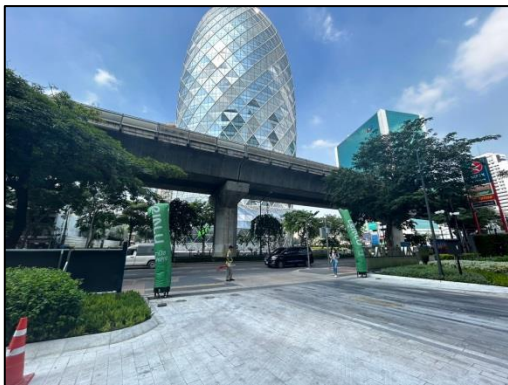
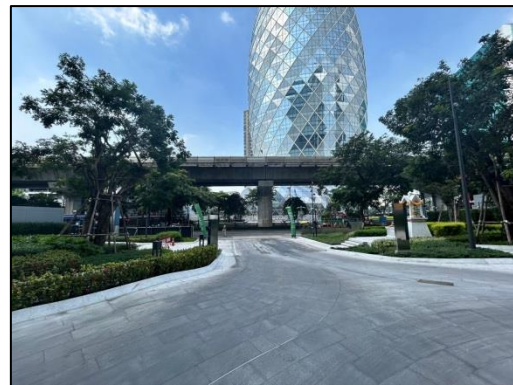
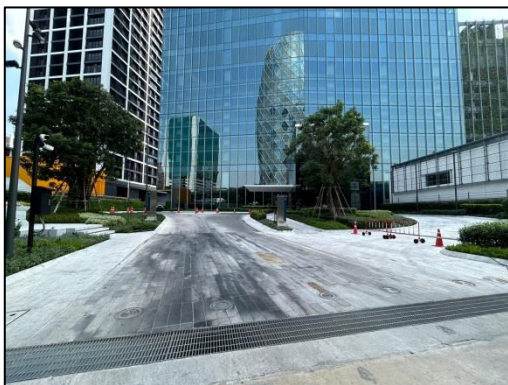
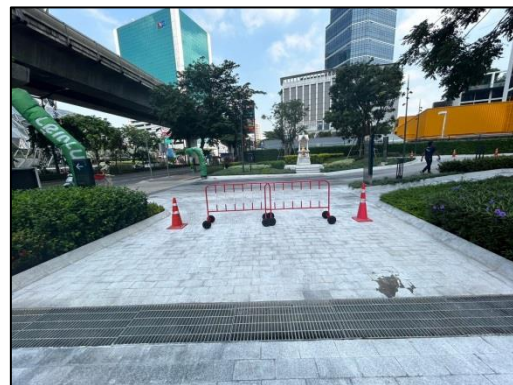
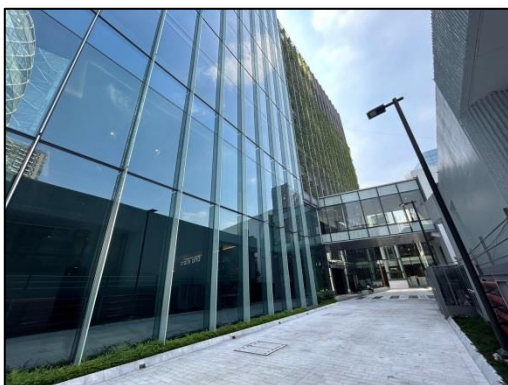
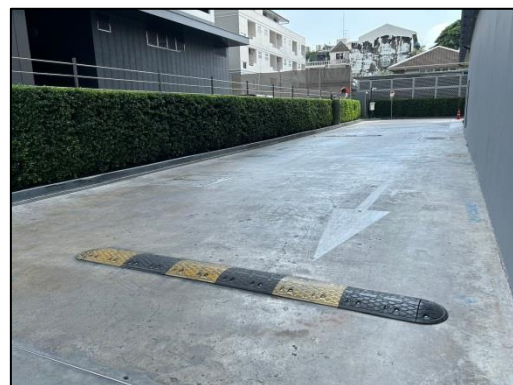
รูปที่ 49 (ต่อ) ถนนภายในและด้านหน้าพื้นที่โครงการ

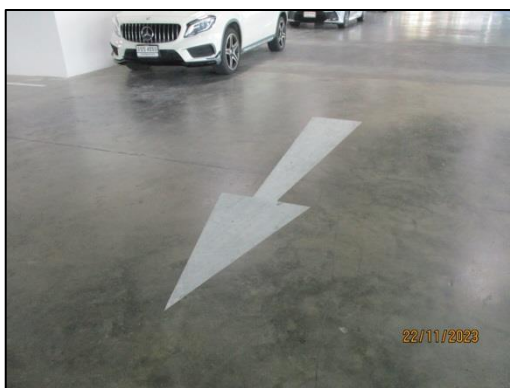
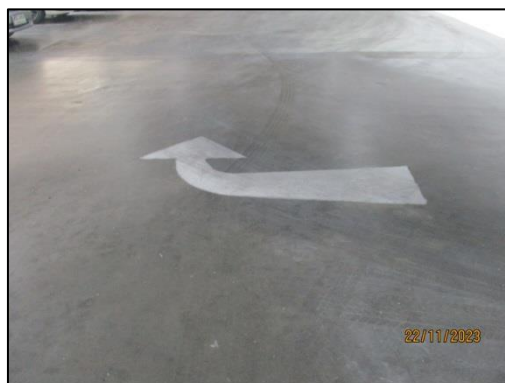
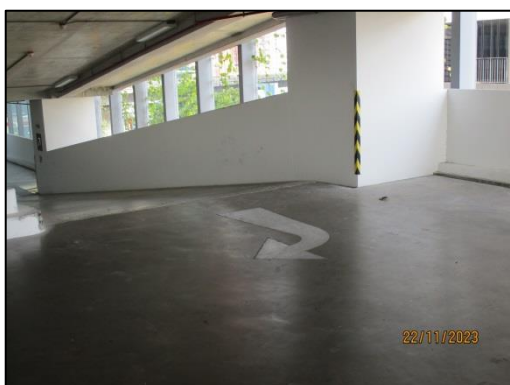
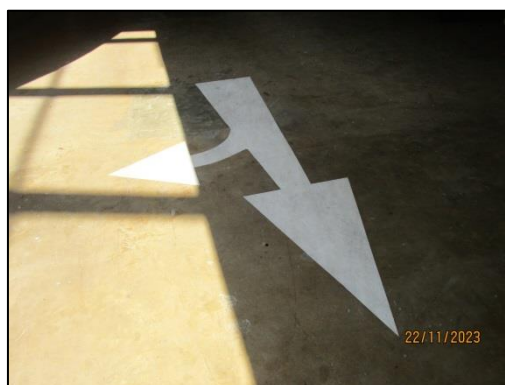
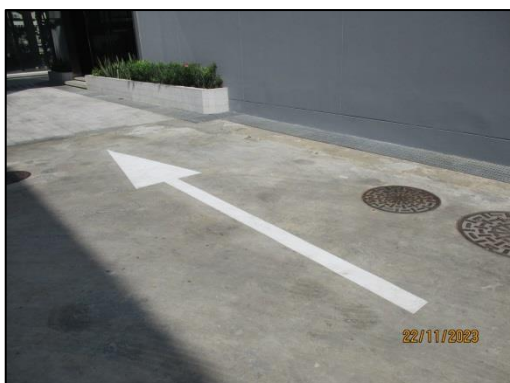
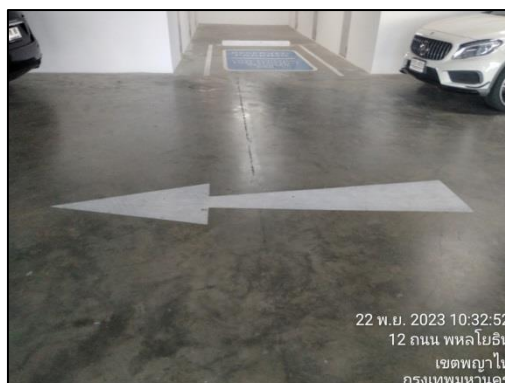
รูปที่ 50 เครื่องหมายจราจรบนพื้นทางวิ่งของรถยนต์ภายในโครงการ

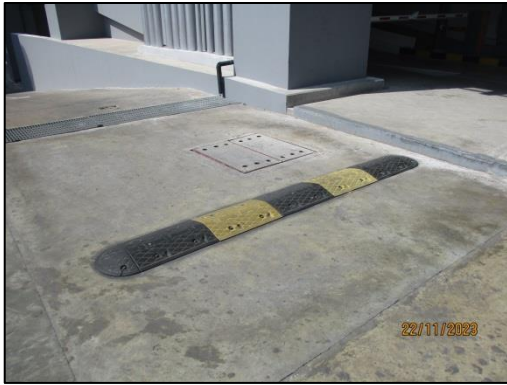
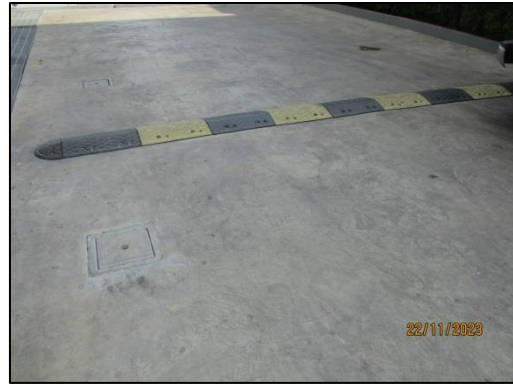
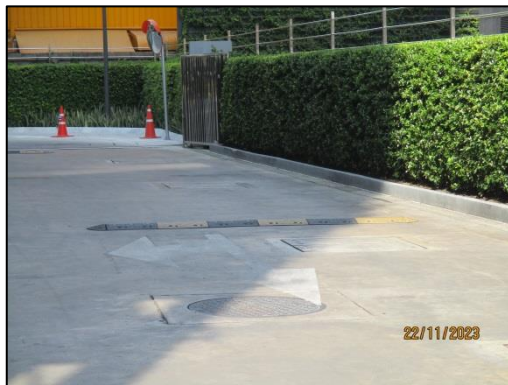
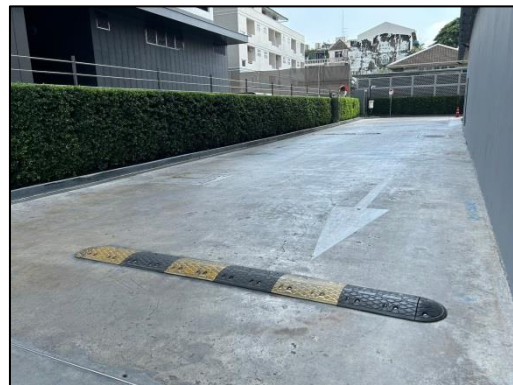
รูปที่ 51 เส้นชะลอความเร็ว

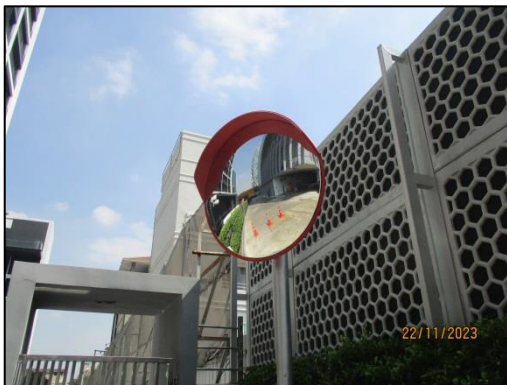
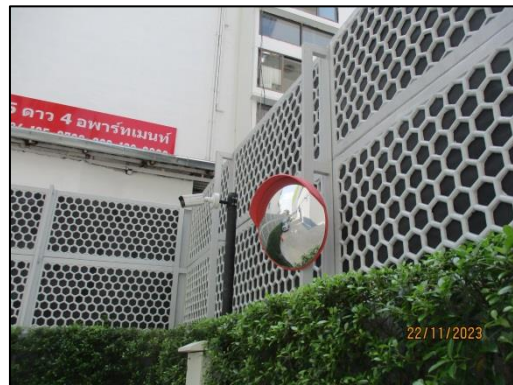
รูปที่ 52 กระจกโค้งนูน

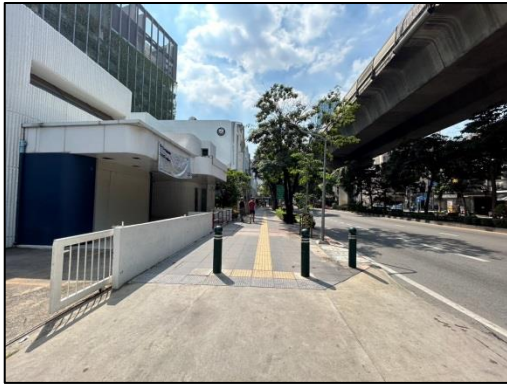
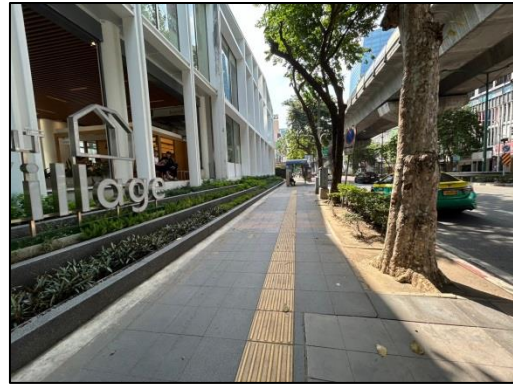
รูปที่ 53 ไหล่ทางถนนสาธารณะด้านหน้าโครงการ

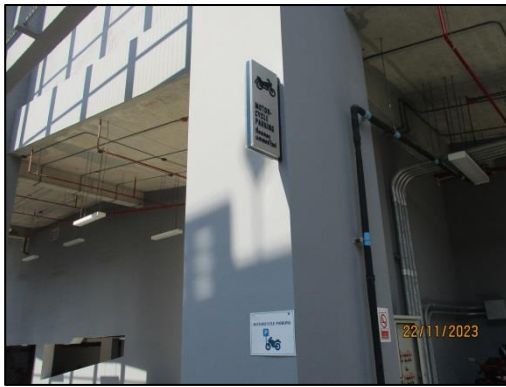
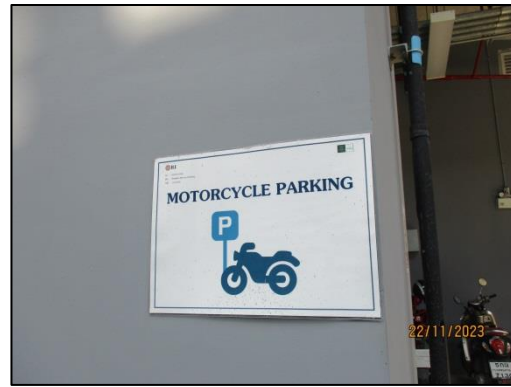
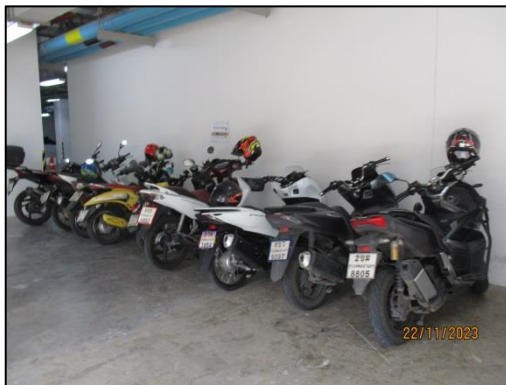
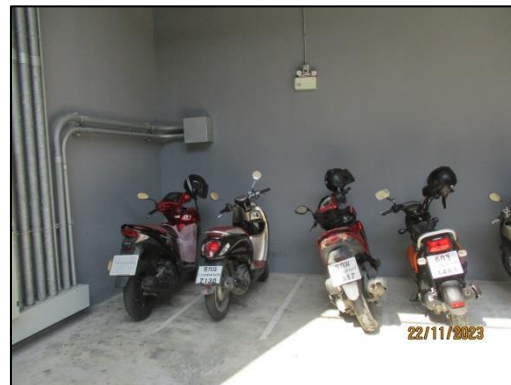
รูปที่ 55 พื้นที่จอดรถจักรยานยนต์บริเวณพื้นที่โครงการ

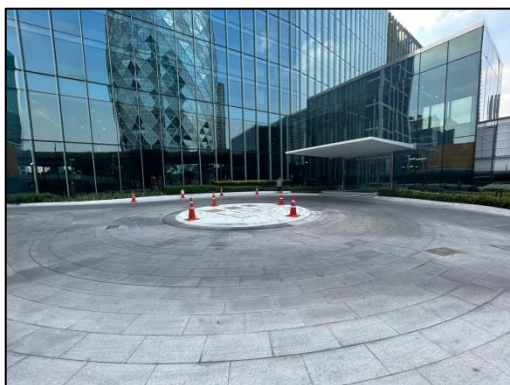
รูปที่ 57 วงเวียนเกาะกลาง

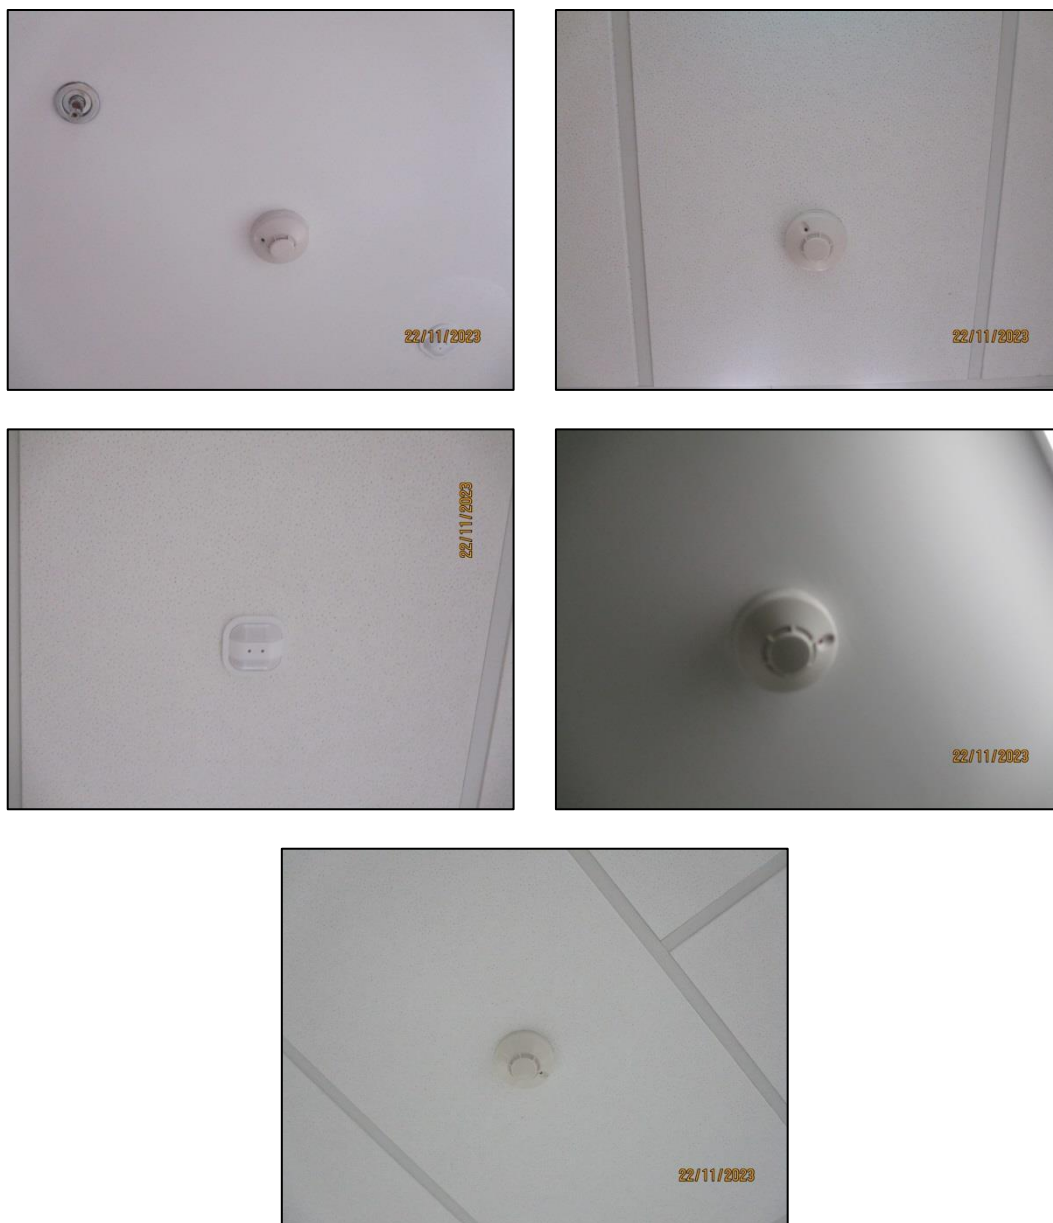
รูปที่ 58 (ต่อ) เครื่องตรวจจับความร้อนและควัน

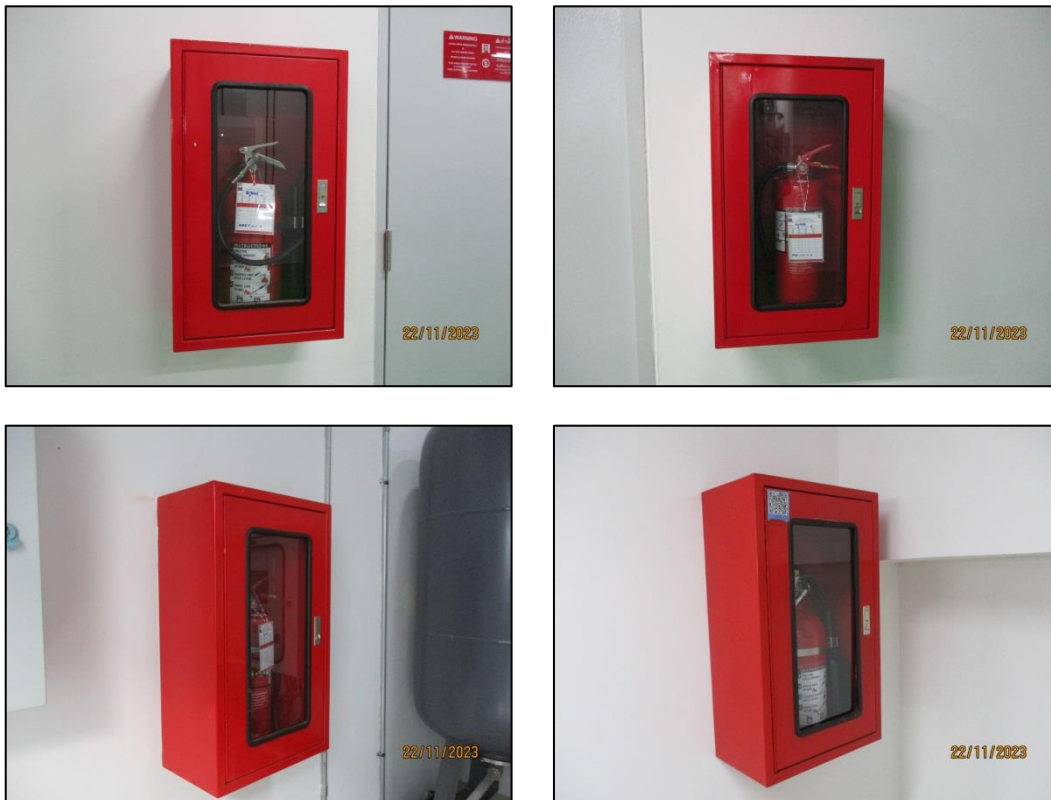
รูปที่ 60 ตู้เก็บสายฉีดน้ำดับเพลิงพร้อมอุปกรณ์ถังดับเพลิงและป้ายวิธีการใช้

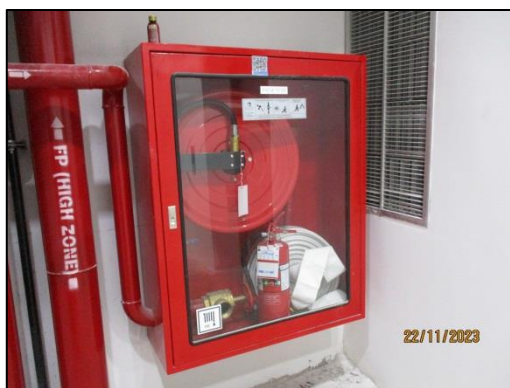
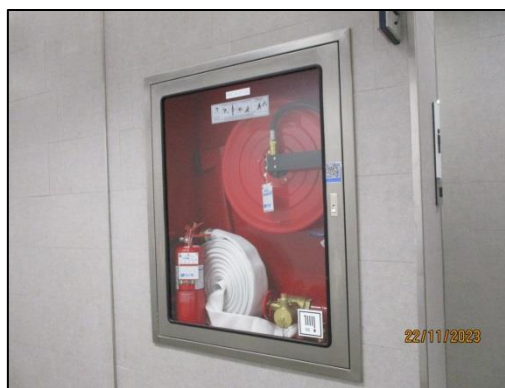
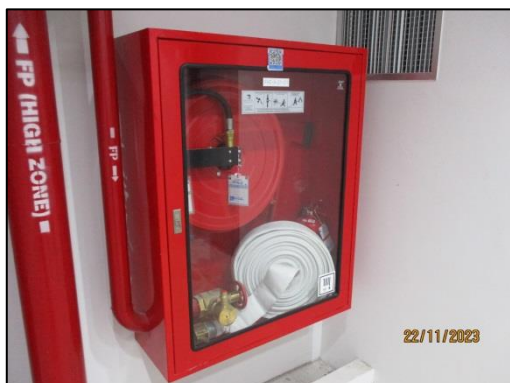
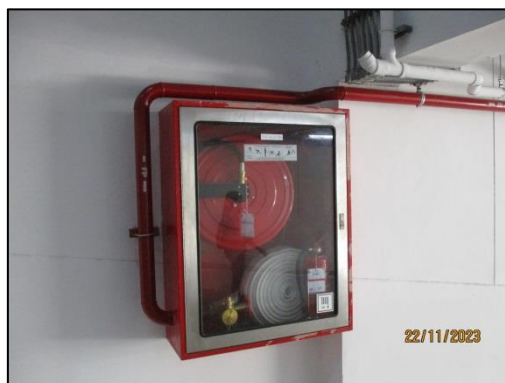
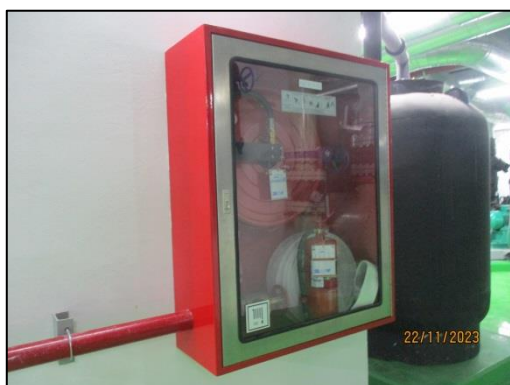
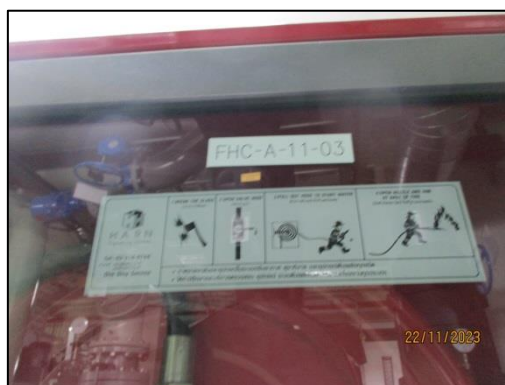
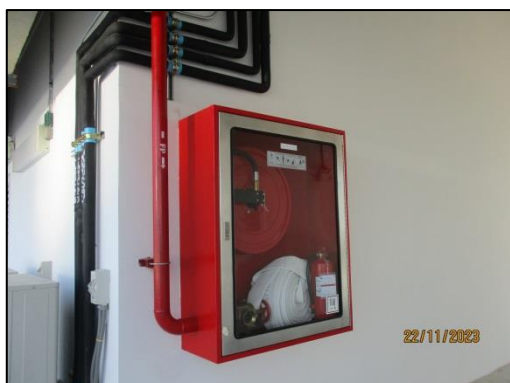
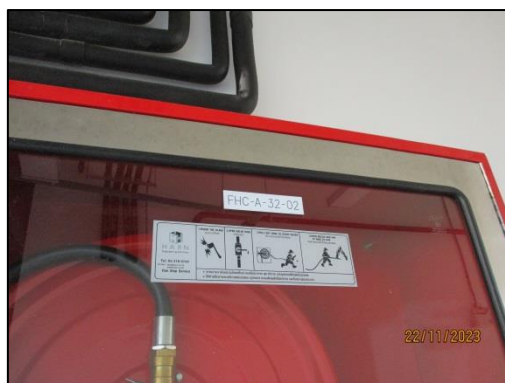
รูปที่ 60 (ต่อ) ตู้เก็บสายฉีดน้ำดับเพลิงพร้อมอุปกรณ์ถังดับเพลิงและป้ายวิธีการใช้

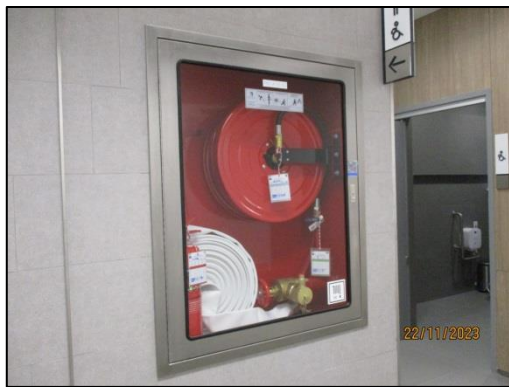
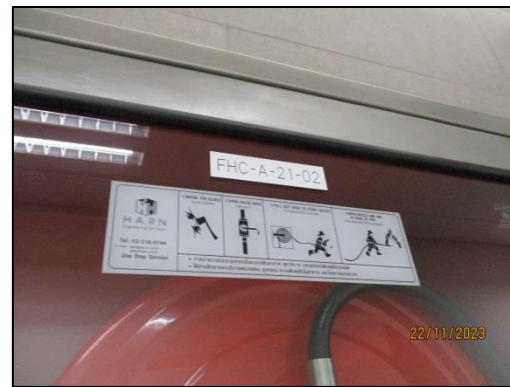
รูปที่ 60 (ต่อ) ตู้เก็บสายฉีดน้ำดับเพลิงพร้อมอุปกรณ์ถังดับเพลิงและป้ายวิธีการใช้

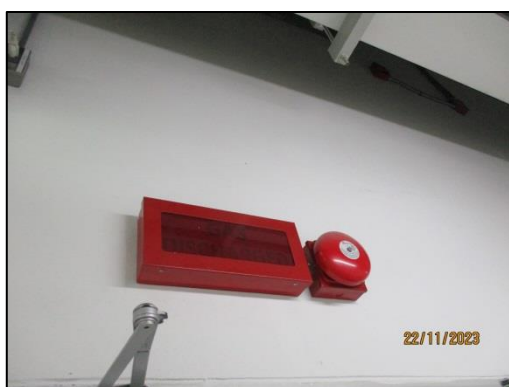
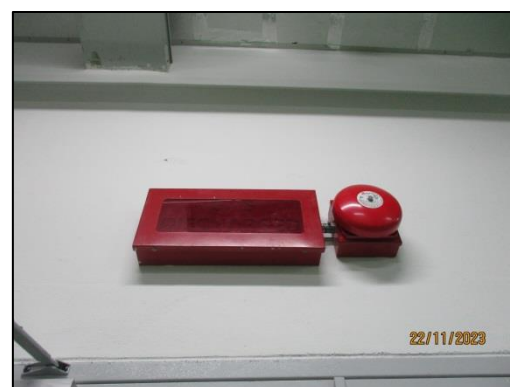
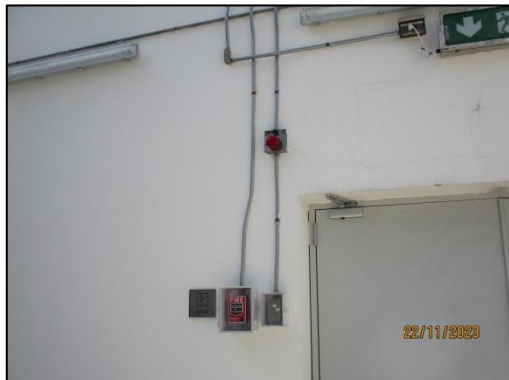
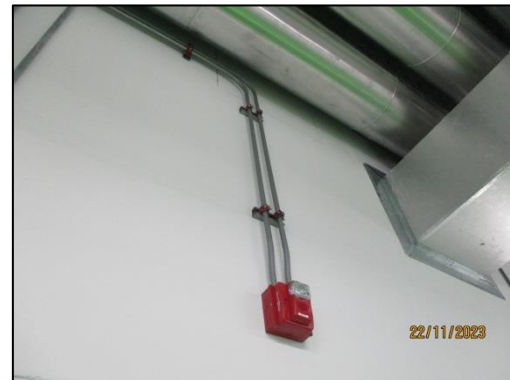
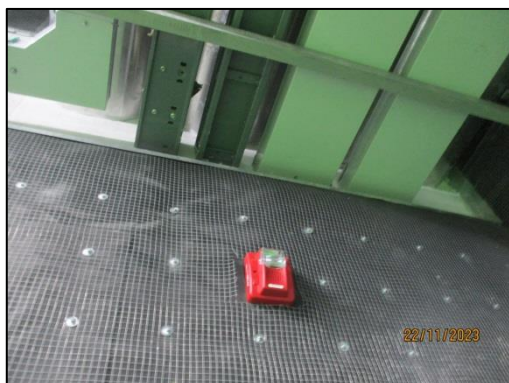
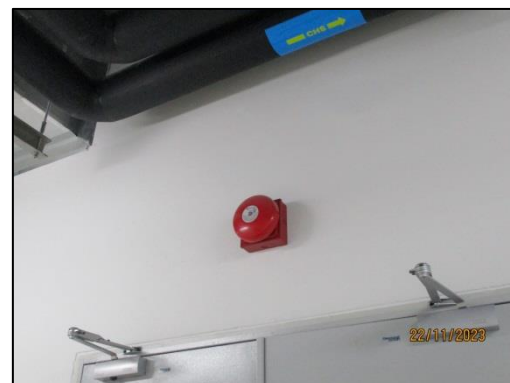
รูปที่ 61 เครื่องแจ้งเหตุโดยใช้มือ และกริ่งสัญญาณเตือนภัย

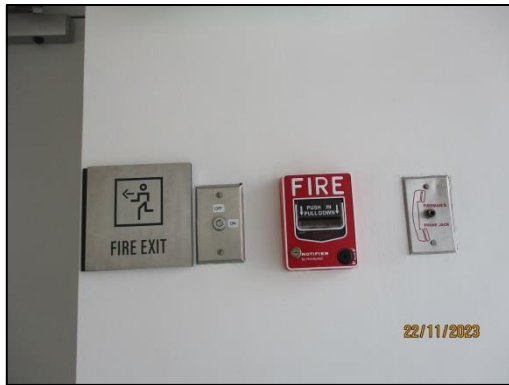
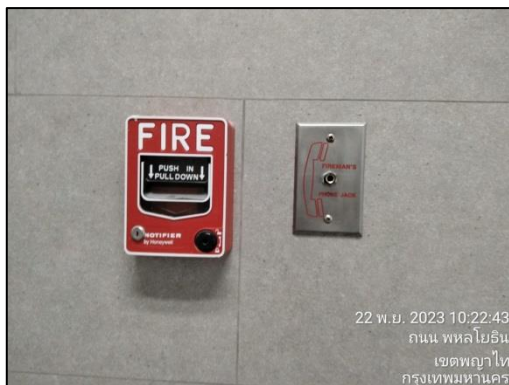
รูปที่ 61 (ต่อ) เครื่องแจ้งเหตุโดยใช่มือ และกริ่งสัญญาณเตือนภัย

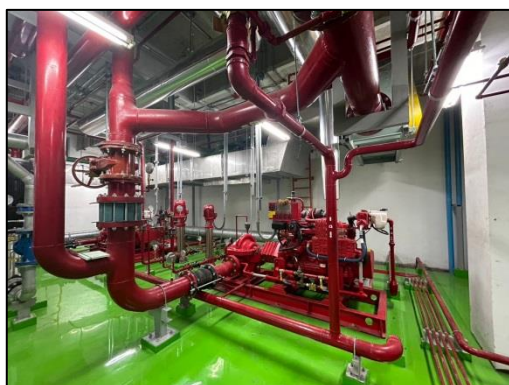
รูปที่ 62 ปั๊มน้ำดับเพลิง (Fire Pump)

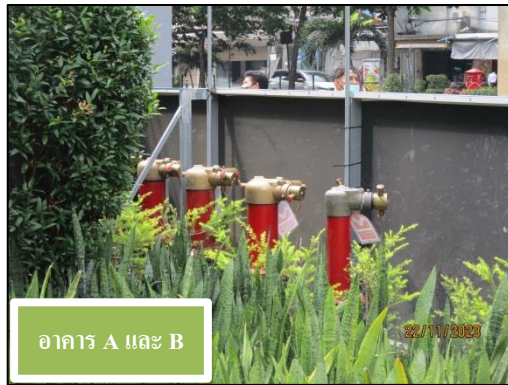
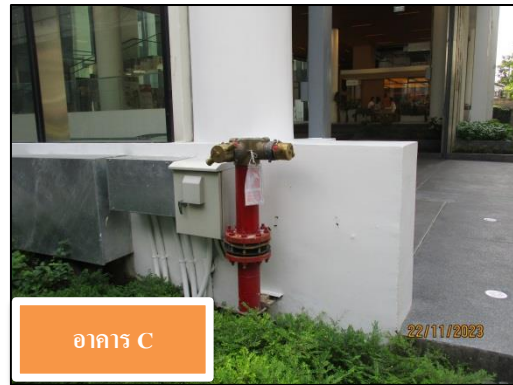
รูปที่ 63 หัวรับน้ำดับเพลิงนอกอาคาร (FIRE DEPARTMENT CONNECTION: FDC)

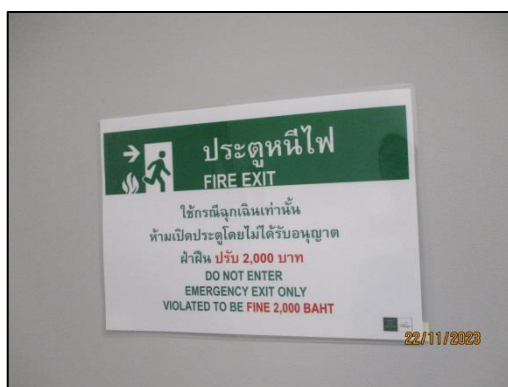
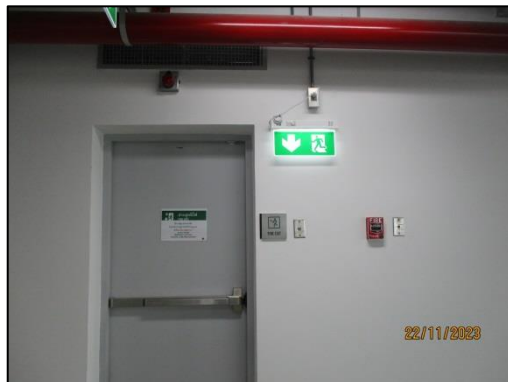
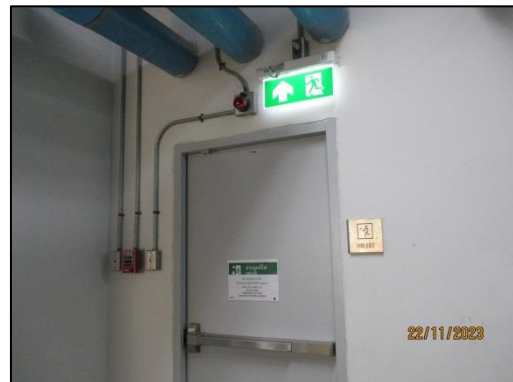
รูปที่ 64 ประตูหนีไฟ

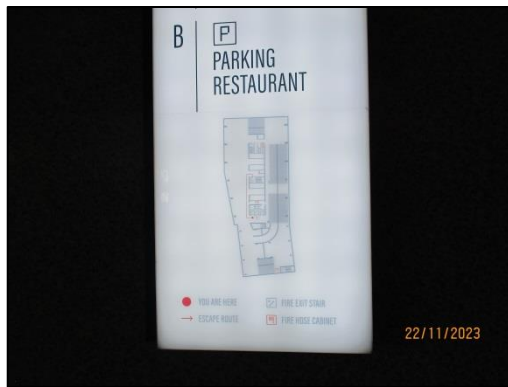
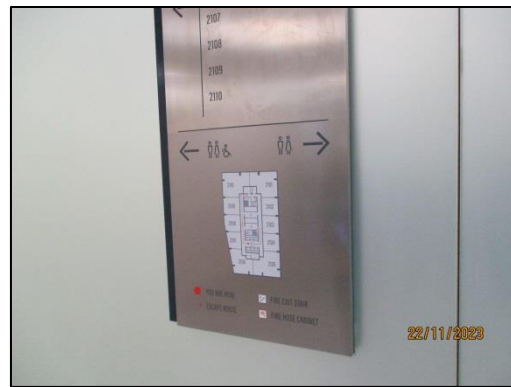
รูปที่ 65 เส้นทางหนีไฟ
