## บทที่ 2

### ผลการปฏิบัติตามมาตรการป้องกันและแก้ไขผลกระทบสิ่งแวดล้อม

บัดนี้ นิติบุคคลอาคารชุด แอทินี เรสซิเดนซ์ ได้มอบหมายให้ บริษัท ทัช พร็อพเพอร์ตี้ จำกัด ดำเนินการติดตามตรวจสอบการปฏิบัติตามมาตรการป้องกันและแก้ไขผลกระทบสิ่งแวดล้อมโครงการ มิเลนเนียม คอมเพล็กซ์ (ระยะดำเนินการ) ส่วนของอพาร์ทเมนต์ ช่วงเดือนกรกฎาคม - ธันวาคม 2566 ตามที่กำหนดไว้ในรายงานการวิเคราะห์ผลกระทบสิ่งแวดล้อม โดยเนื้อหาบทนี้จะแสดงผลการปฏิบัติตามมาตรการป้องกันและแก้ไขผลกระทบสิ่งแวดล้อม ซึ่งทางบริษัท ทัช พร็อพเพอร์ตี้ จำกัด ทำการตรวจประเมินด้วยวิธี Walk through Survey พร้อมทั้งรวบรวมเอกสารหลักฐานต่าง ๆ และภาพถ่ายประกอบผลการปฏิบัติตามมาตรการฯ

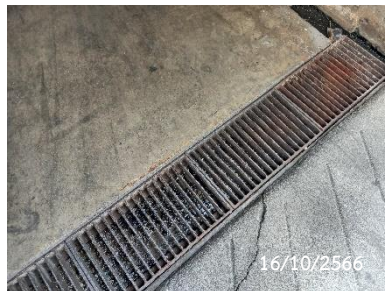
รางระบายน้ำหน้าห้องพัสดุโดยรวม

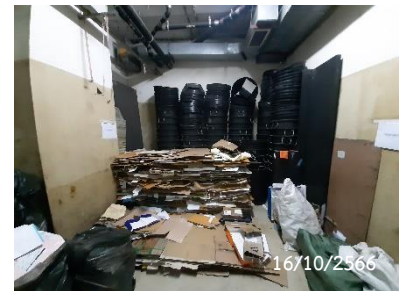
ห้องพัสดุขยะรีไซเคิล

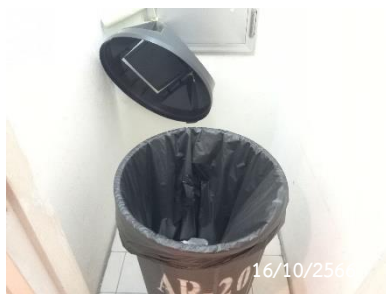
ห้องพัสดุฝอยประจำชั้น

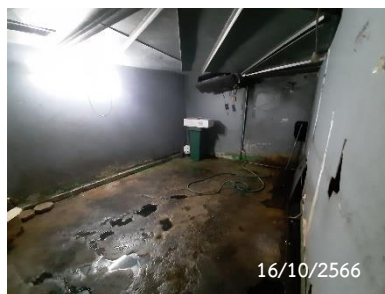
ห้องพัสดุฝอยรวม

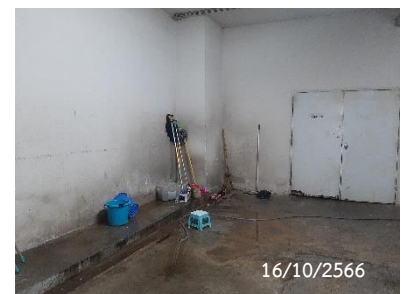
อุปกรณ์ทำความสะอาด

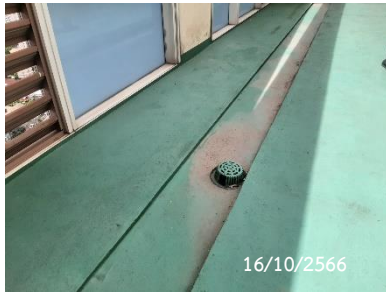
ท่อระบายน้ำชั้นดาดฟ้า

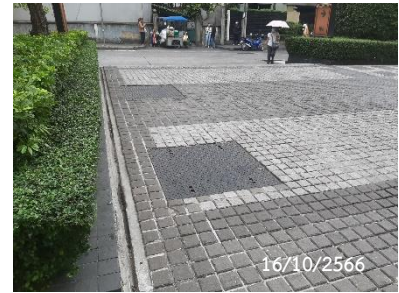
บ่อหนองน้ำ

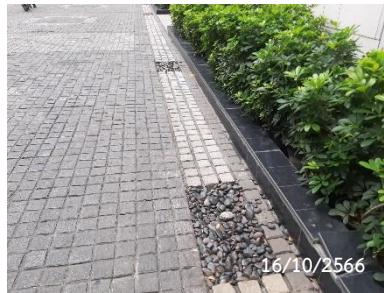
รางระบายน้ำรอบโครงการ

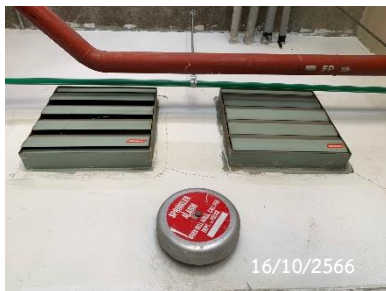
Alarm Gong

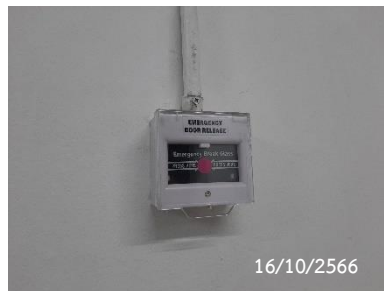
Emergency Door Release

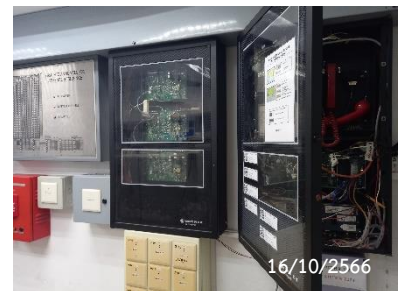
Fire Alarm Control Panel

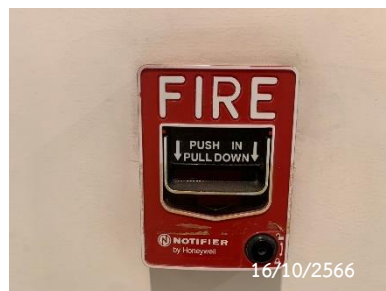
Fire Alarm Manual Station

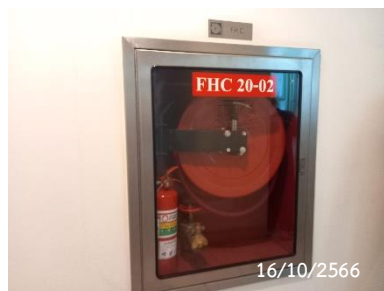
Fire Hose Cabinet

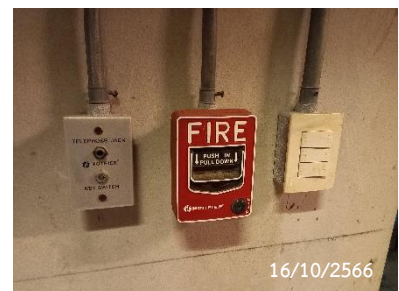
Fire Phone Jack

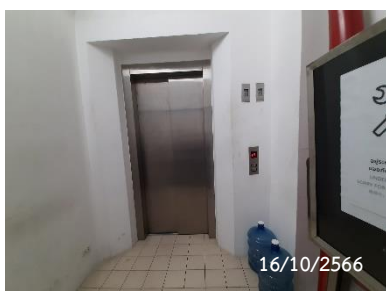
fireman lift

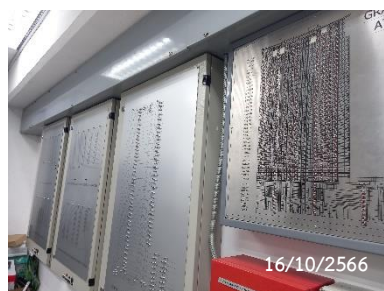
Graphic Annunciator Fire Alarm System

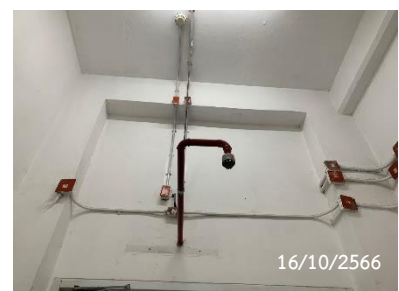
Sprinkle Fire

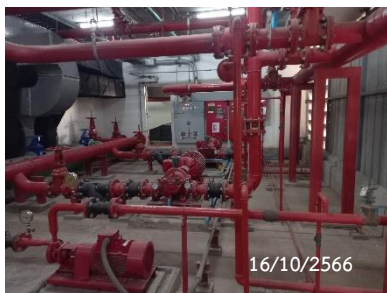
เครื่องสูบน้ำดับเพลิง

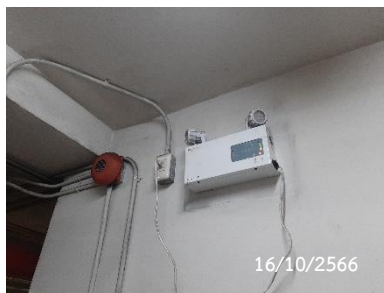
ไฟสำรองฉุกเฉิน

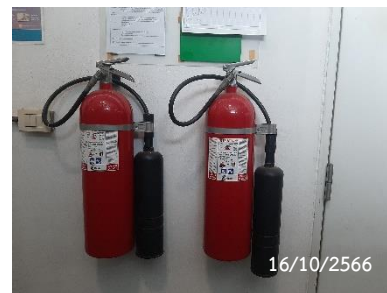
ถังดับเพลิง

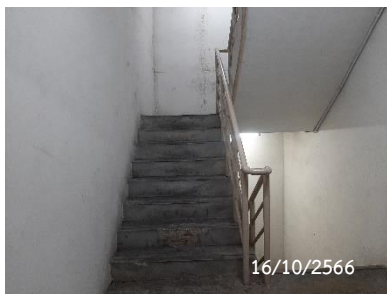
บันไดหนีไฟ

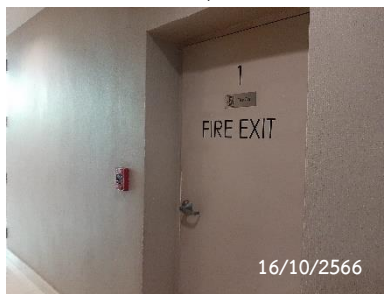
ประตูหนีไฟ

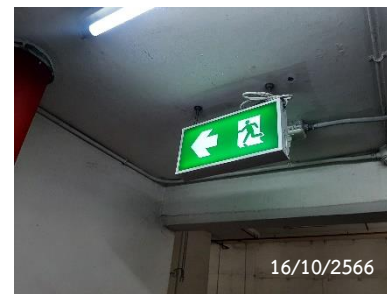
ป้ายบอกทางหนีไฟ

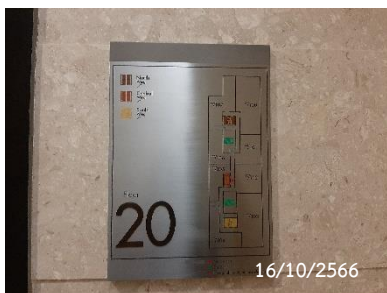
ผังแสดงเส้นทางหนีไฟ

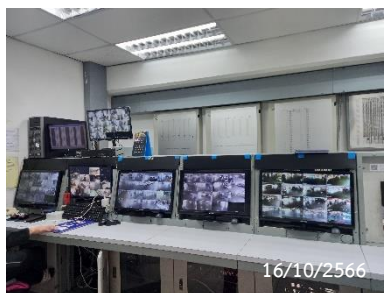
ห้องควบคุม CCTV

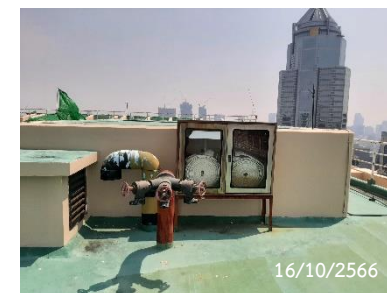
หัวจ่ายน้ำดับเพลิงชั้นดาดฟ้า

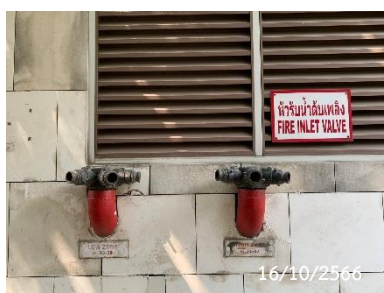
หัวรับน้ำดับเพลิง

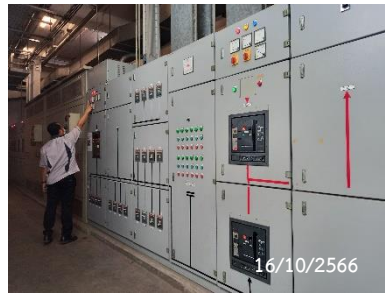
MDB Room

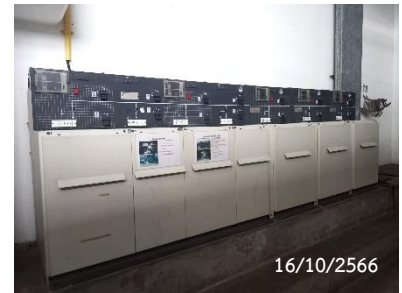
RMU Room

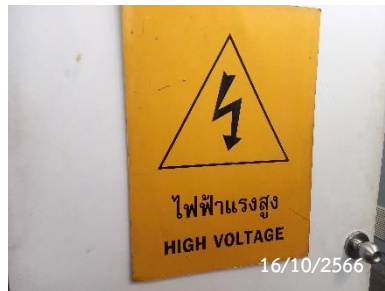
ป้ายเตือนอันตราย
