รายงานผลการปฏิบัติตามมาตรการป้องกันและแก้ไขผลกระทบ  
สิ่งแวดล้อมและมาตรการติดตามตรวจสอบผลกระทบสิ่งแวดล้อม

โครงการ LCH Project 2 ของบริษัท อีเอสบี ทู จำกัด

ตั้งอยู่ที่ตำบลบ่อวิน อำเภอศรีราชา จังหวัดชลบุรี

เดือนกรกฎาคม – ธันวาคม 2566

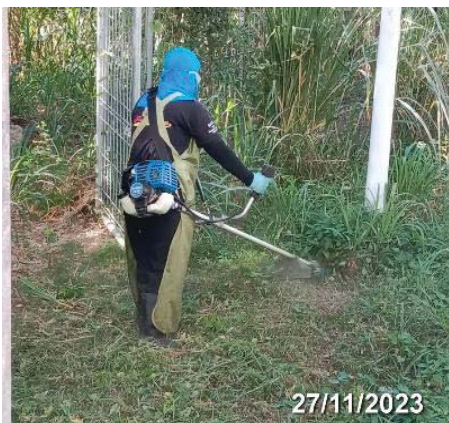
รูปที่ 3-9 เจ้าหน้าที่คอยดูแลพื้นที่สีเขียว และความสะอาดในพื้นที่โครงการ

| คุณภาพสิ่งแวดล้อม | บริเวณที่ตรวจสอบ | พารามิเตอร์/วิธีตรวจสอบ | ความถี่ของการตรวจสอบ | ผลการปฏิบัติตามที่มาตรการกำหนด | ปัญหาอุปสรรคและการแก้ไข | เอกสารอ้างอิง |
|---|---|---|---|---|---|---|
| 7. พื้นที่สีเขียว | - ดันไม้ในโครงการ | - ดูแล และบำรุงรักษาดันไม้ในโครงการ<br>- ตัดแต่ง และตัดกิ่งต้นไม้ให้มีความสวยงามอยู่เสมอ | - ทุกวันตลอดช่วงเปิดดำเนินการ<br>- เดือนละ 1 ครั้ง ตลอดช่วงดำเนินการ | - โครงการจัดให้มีเจ้าหน้าที่ดูแล และบำรุงรักษาดันไม้ในโครงการ เป็นประจำทุกวัน | - | รูปที่ 3-9 |

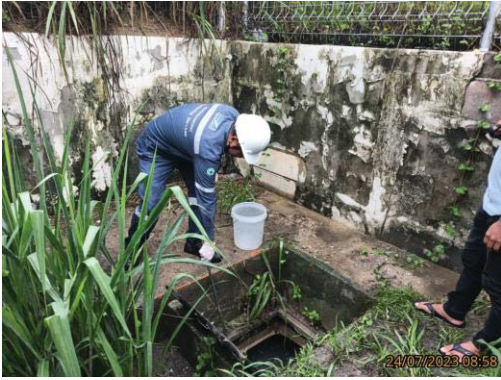
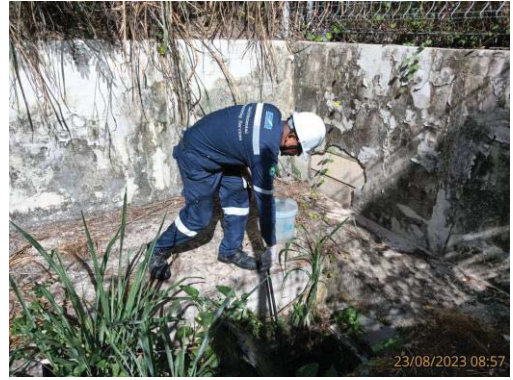
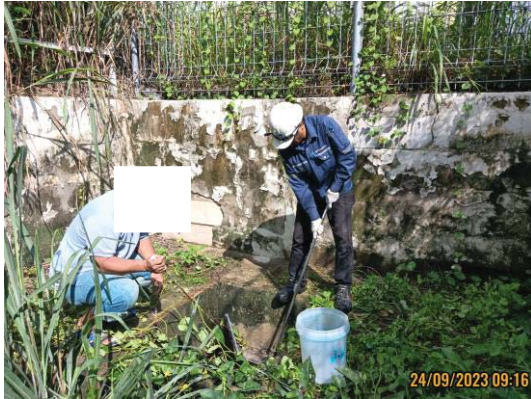
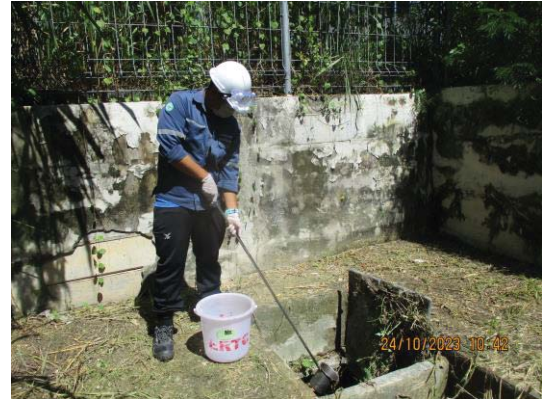
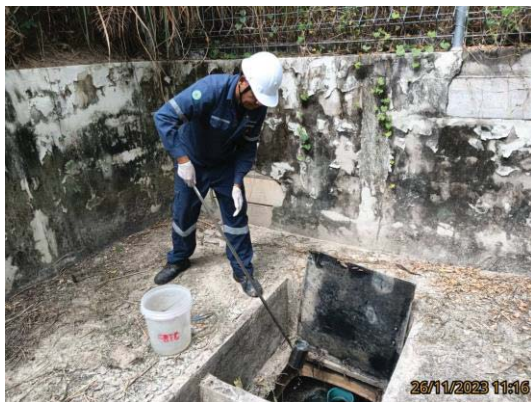
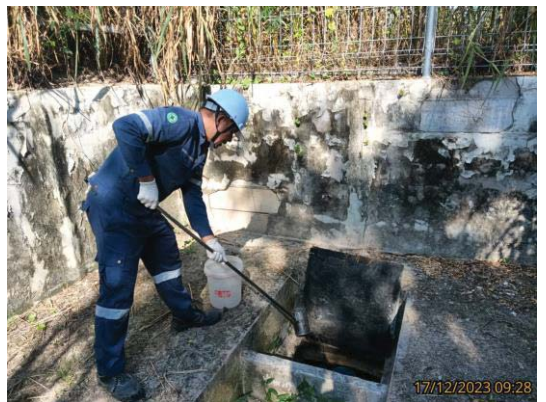
รูปที่ 4-2 แสดงการตรวจวัดคุณภาพน้ำทั้งบริเวณน้ำทิ้งที่บ่อบำบัดน้ำก่อนเข้าระบบบำบัดน้ำเสีย

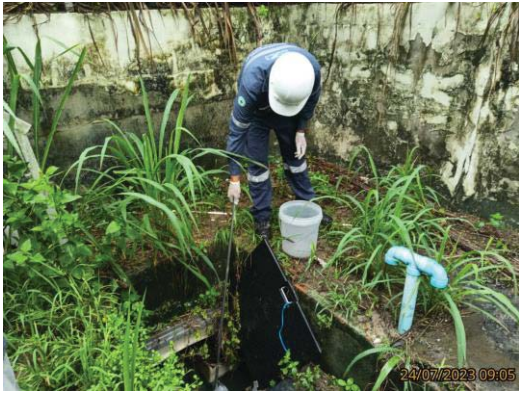
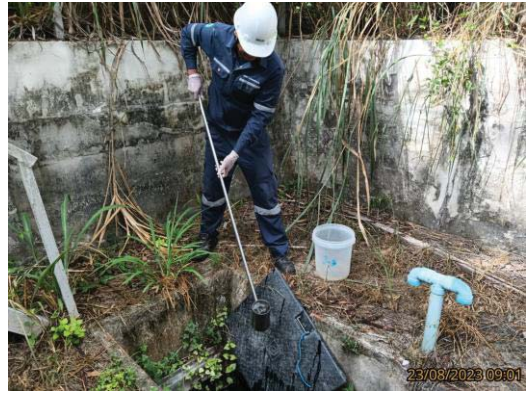
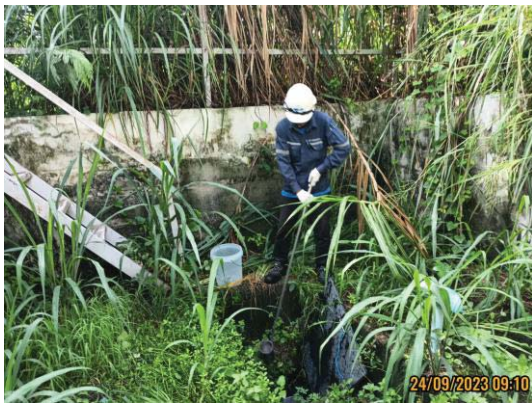
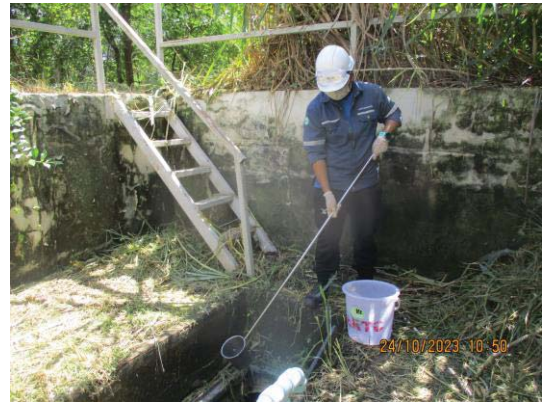
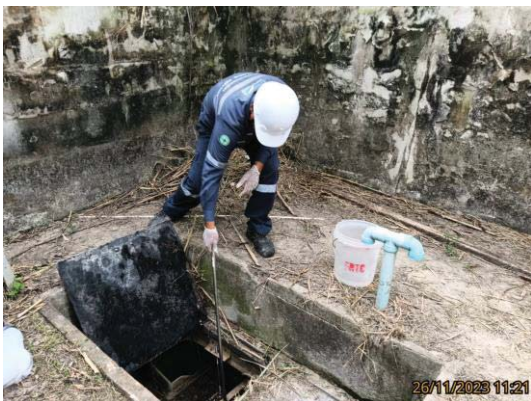
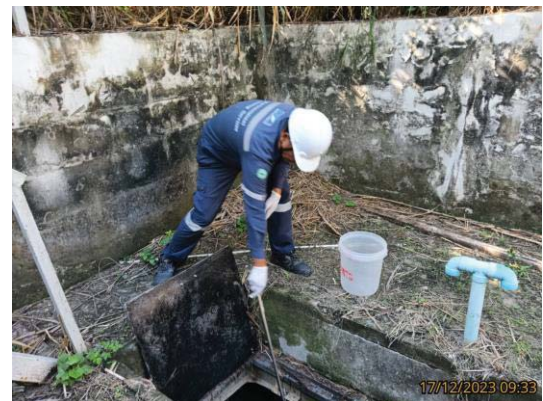
รูปที่ 4-3 แสดงการตรวจวัดคุณภาพน้ำทิ้งบริเวณจุดน้ำทิ้งที่ผ่านการบำบัดแล้ว

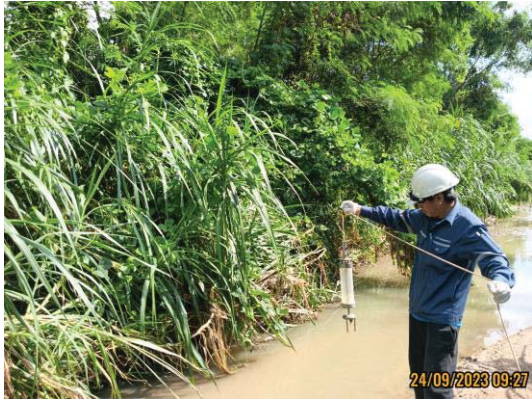
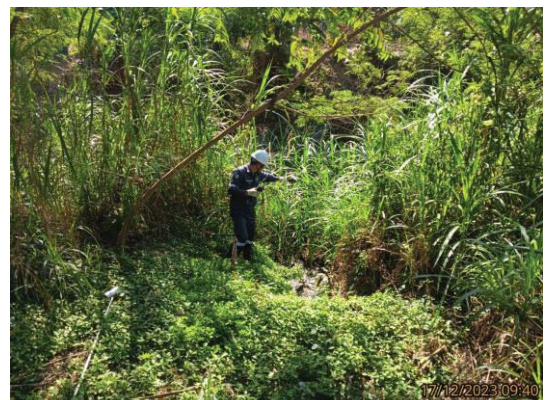
รูปที่ 4-4 แสดงการตรวจวัดคุณภาพน้ำทั้งบริเวณจุดปล่อยน้ำทั้งจากโครงการ (คลองยางแดง)

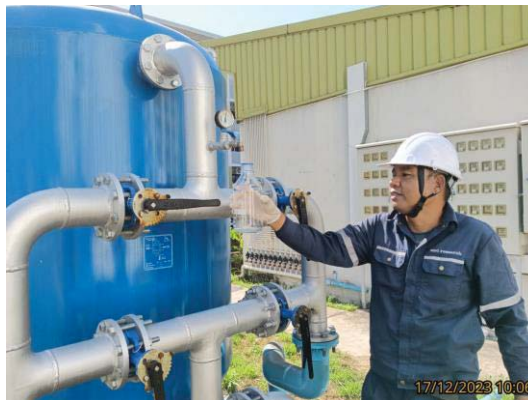
รูปที่ 4-5 แสดงการตรวจวัดคุณภาพน้ำบริเวณถังสำรองน้ำใช้ของโครงการ
