รายงานผลการปฏิบัติตามมาตรการป้องกันและแก้ไขผลกระทบสิ่งแวดล้อม

และมาตรการติดตามตรวจสอบผลกระทบสิ่งแวดล้อม

โครงการโรงแรม ดุสิต ดีทู สามย่าน ของบริษัท เทียนเติ๊ง พร็อพเพอร์ตี้ จำกัด

เดือนกรกฎาคม – ธันวาคม 2566

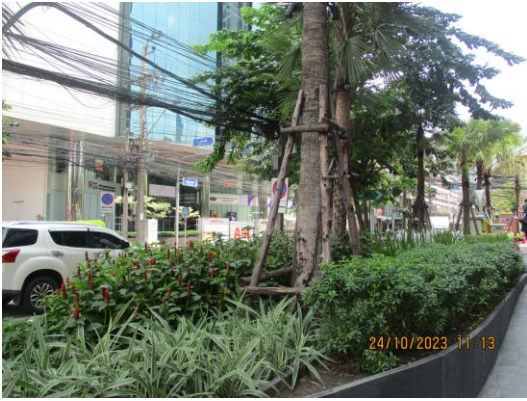
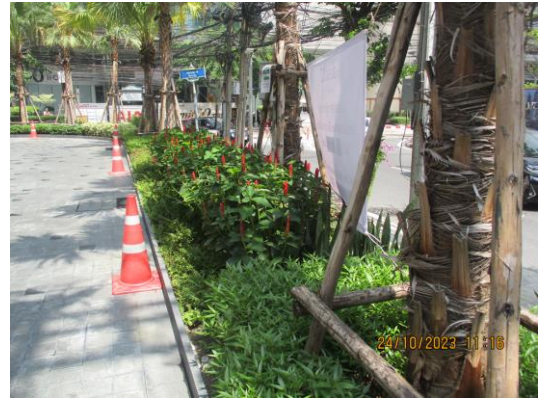
รูปที่ 3-1 พื้นที่สีเขียวภายในพื้นที่โครงการ

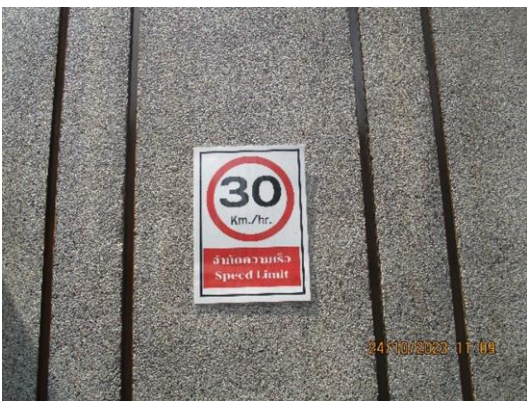
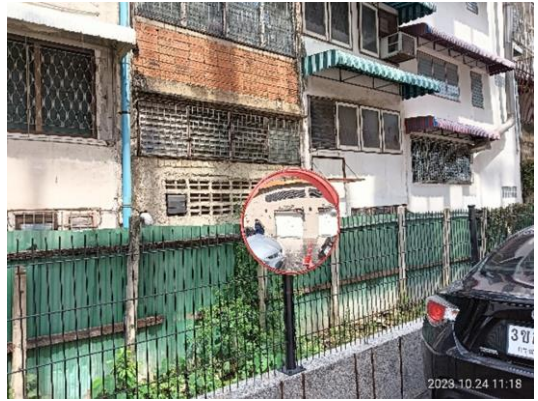
รูปที่ 3-2 ป้ายจำกัดความเร็วของรถไม่เกิน 30 กม./ชม.

รูปที่ 3-3 กระจกนูนจราจร

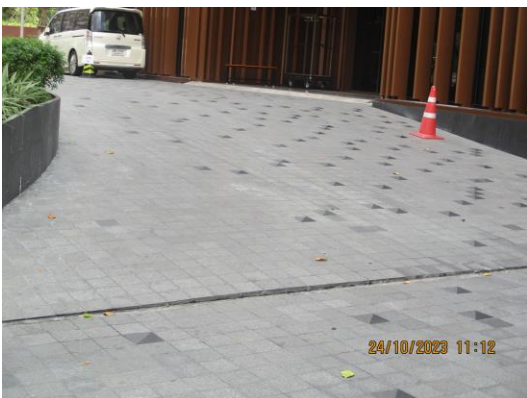
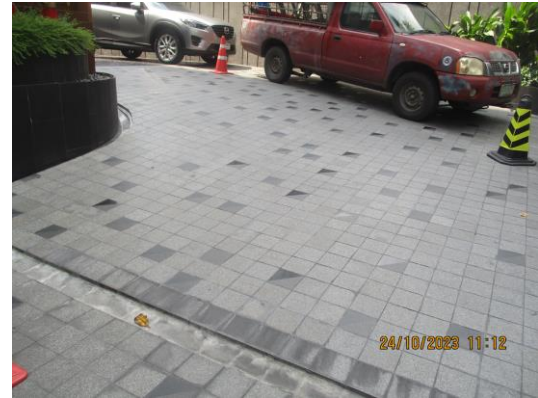
รูปที่ 3-4 เนินชะลอความเร็วบริเวณทางเข้า-ออก ของโครงการ

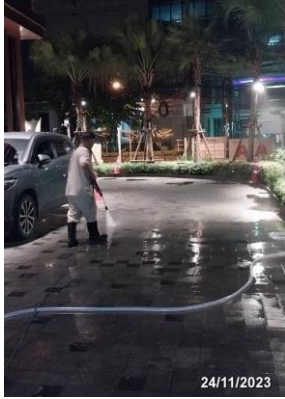
รูปที่ 3-5 เจ้าหน้าที่ดูแลรักษาความสะอาด  
พื้นที่โครงการ

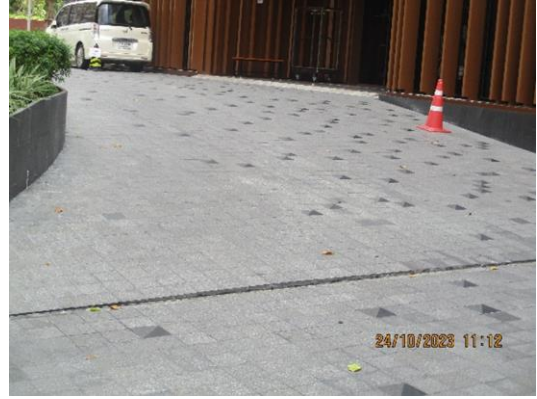
รูปที่ 3-6 สภาพถนนภายในพื้นที่โครงการ  
อยู่ในสภาพดี

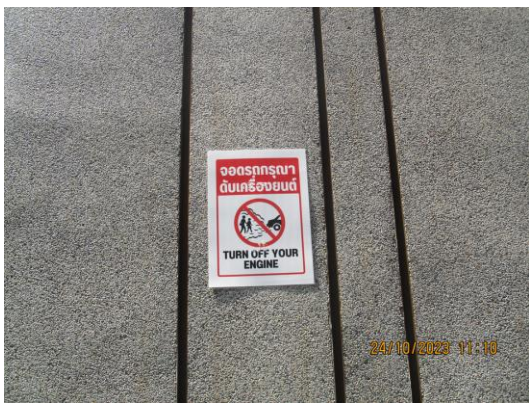
รูปที่ 3-7 ป้าย "จอดรถกรุณาดับเครื่องยนต์"

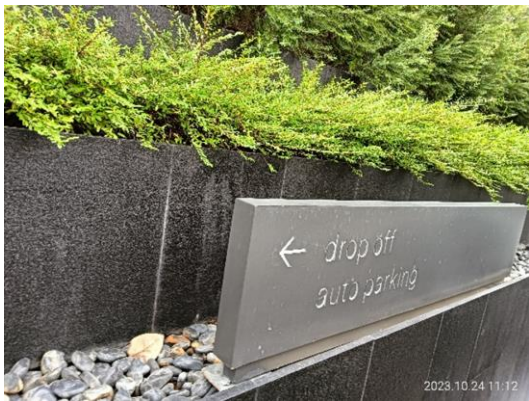
รูปที่ 3-9 ป้ายแสดงเส้นทางเดินรถในพื้นที่โครงการ

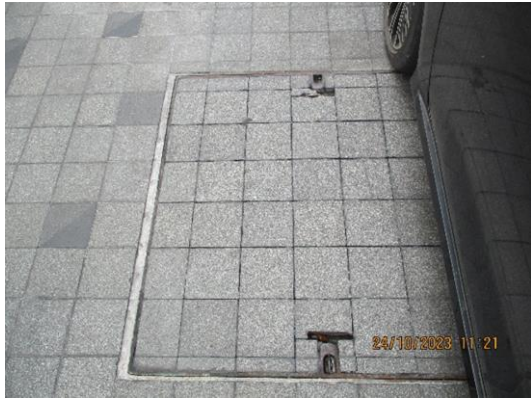
รูปที่ 3-10 ถังเก็บน้ำสำรองชั้นใต้ดิน

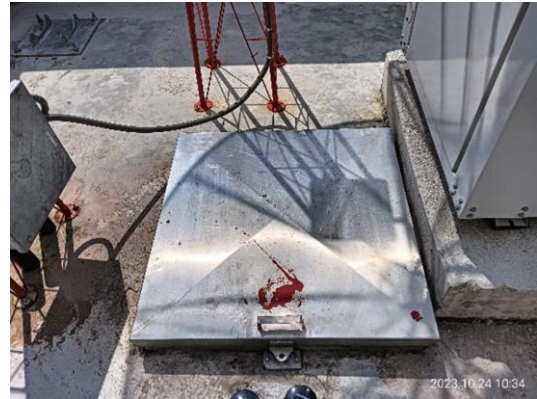
รูปที่ 3-11 ถังเก็บน้ำสำรองชั้นดาดฟ้า

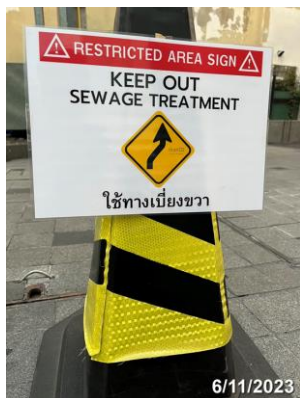
รูปที่ 3-14 ป้ายแสดงเส้นทางเลี่ยงระหว่างมีการทำการบำรุงรักษาระบบบำบัดน้ำเสีย

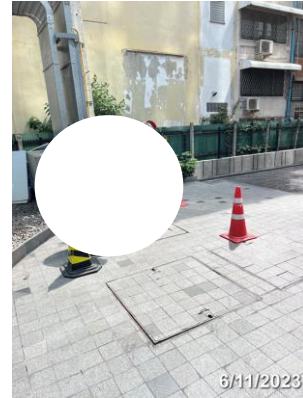
รูปที่ 3-15 กั้นบริเวณพื้นที่ที่ทำการบำรุงรักษาระบบบำบัดน้ำเสีย

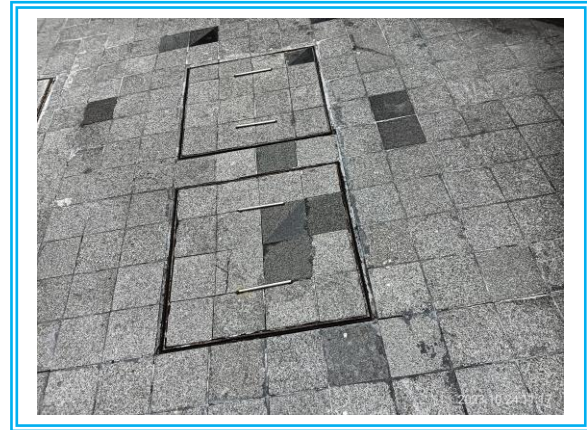
รูปที่ 3-17 ระบบระบายน้ำฝนถูกรวบรวมเข้าสู่บ่อหนองน้ำ

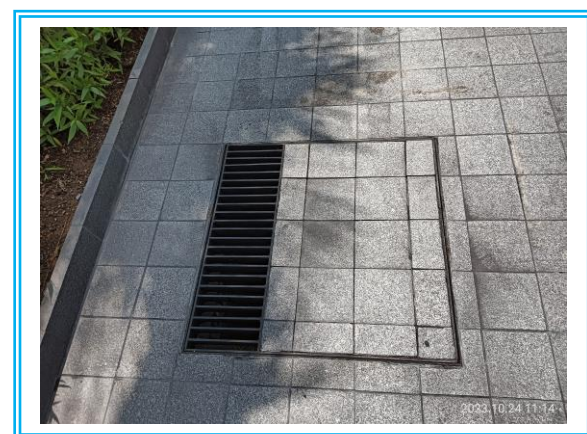
รูปที่ 3-19 ตะแกรงดักมูลฝอยก่อนระบายน้ำออกจากโครงการ

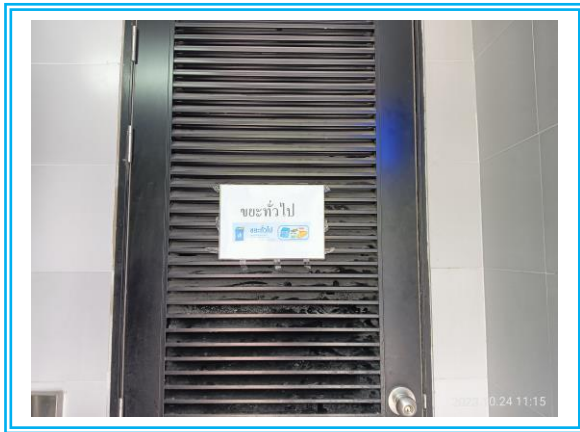
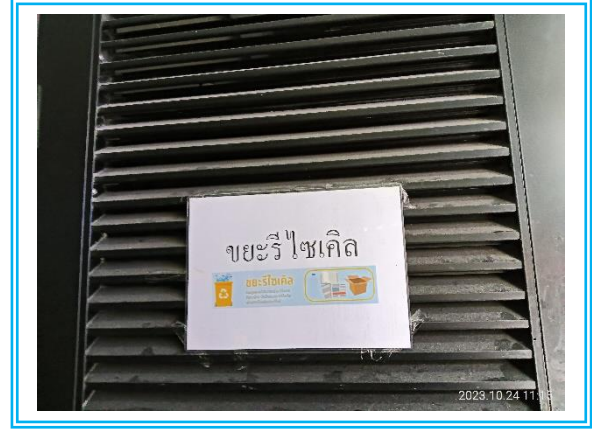
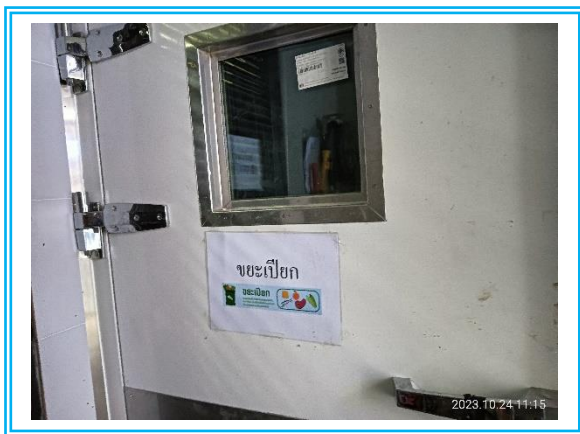
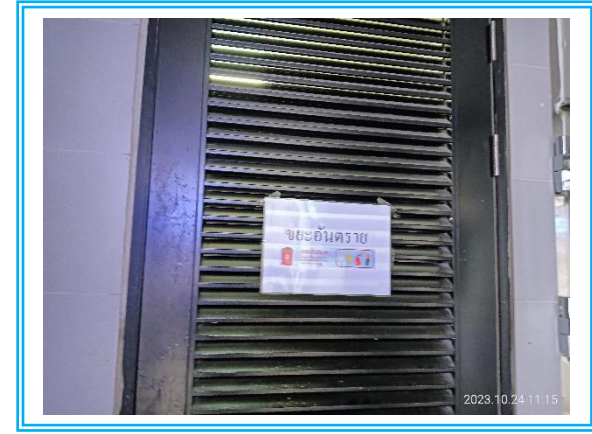
รูปที่ 3-21 ห้องพักมูลฝอยรวม แบบแยกประเภท

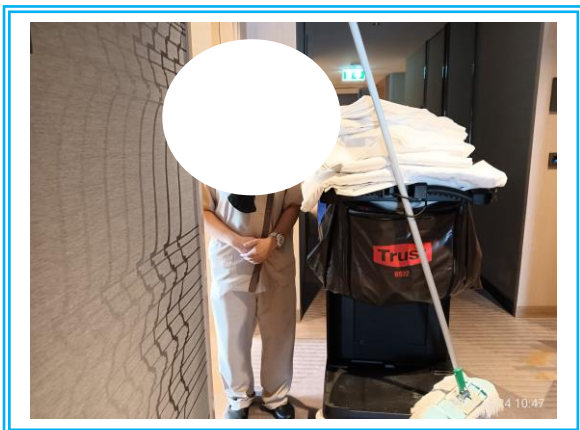
รูปที่ 3-22 พนักงานทำความสะอาดประจำชั้น

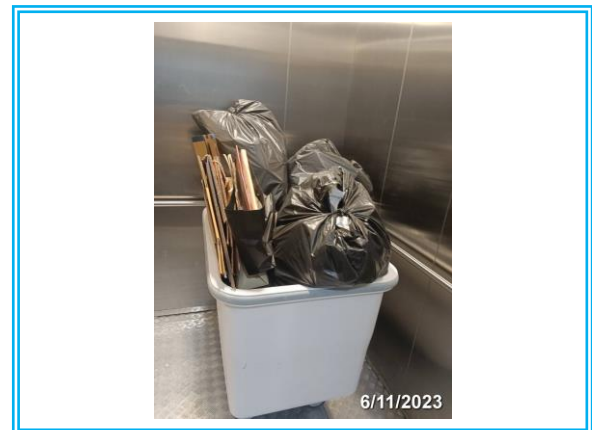
รูปที่ 3-23 จัดเก็บมูลฝอยจากที่พักมูลฝอยประจำชั้น

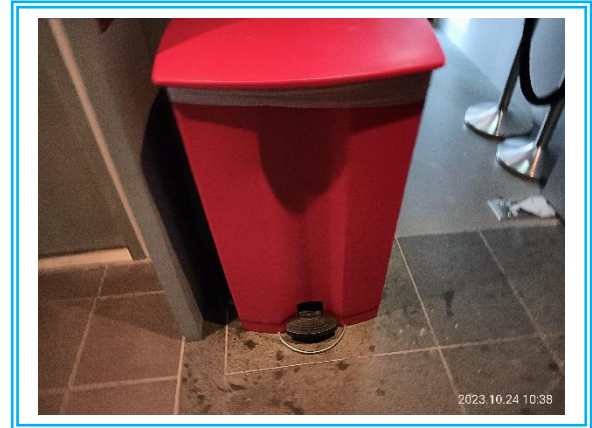
รูปที่ 3-24 ถังรองรับขยะแยกประเภทภายในห้องพัสดุฝอยประจำชั้น

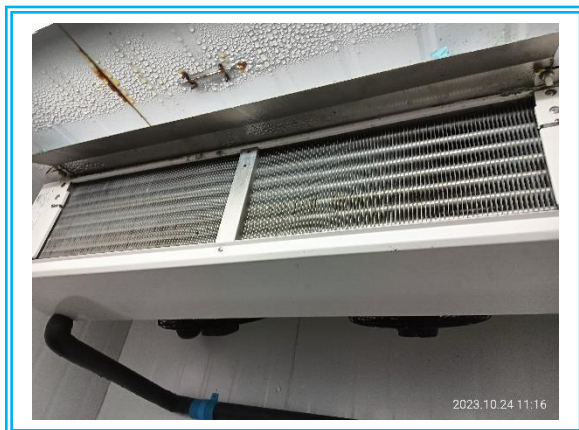
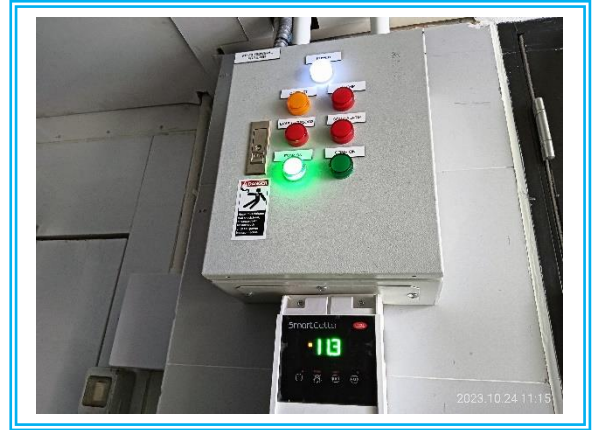
รูปที่ 3-25 ระบบปรับอากาศภายในห้องขยะเปียก (เพื่อป้องกันการเน่าเสีย)

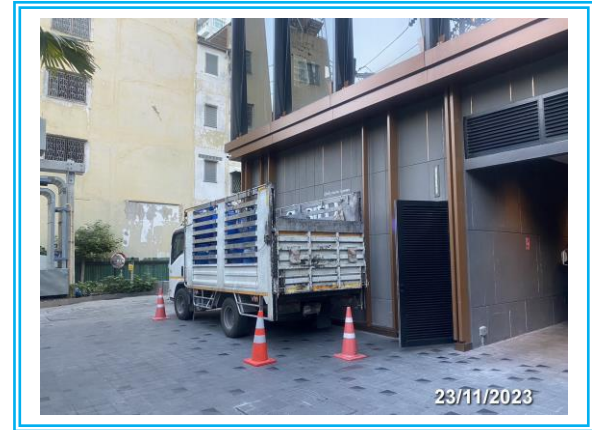
รูปที่ 3-26 พนักงานเก็บขยะมูลฝอยสวมใส่อุปกรณ์  
ป้องกันอันตรายส่วนบุคคล

รูปที่ 3-27 ติดตั้งกรวยจราจรขณะมีการเก็บขยะมูลฝอย

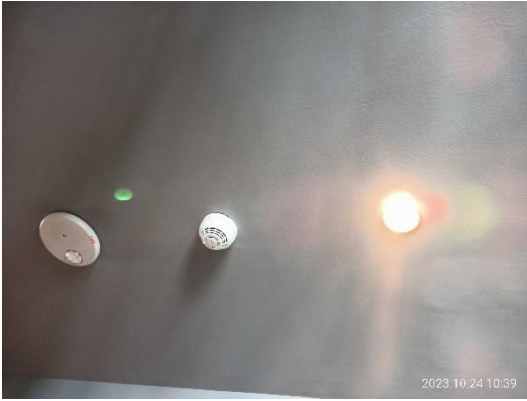
รูปที่ 3-28 หลอดไฟ LED (ภายในห้องพัก)

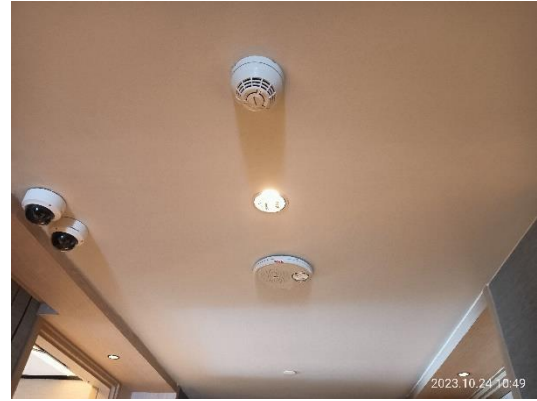
รูปที่ 3-29 หลอดไฟ LED (ภายนอกห้องพัก)

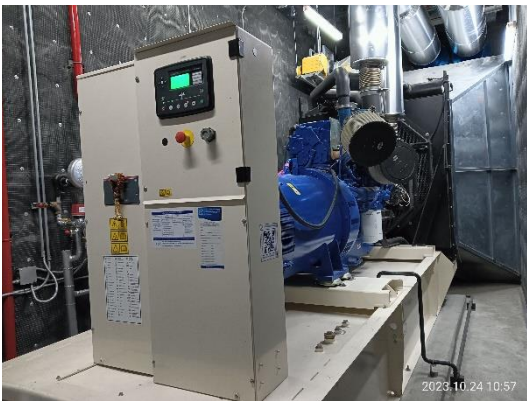
รูปที่ 3-30 Generator

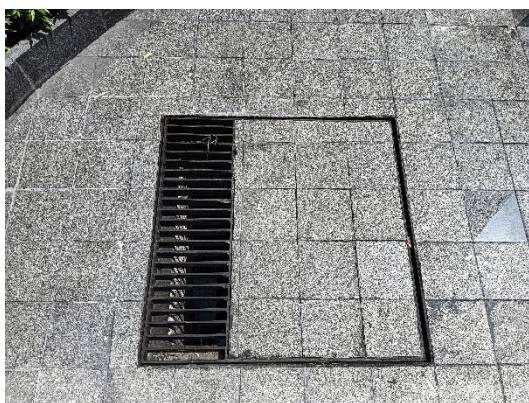
รูปที่ 3-60 ตะแกรงครอบท่อระบายน้ำทิ้ง  
(ภายในอาคาร)

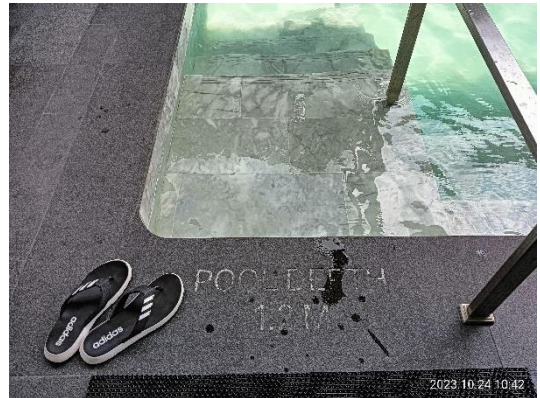
รูปที่ 3-67 อุปกรณ์ช่วยชีวิตประจำสระว่ายน้ำ

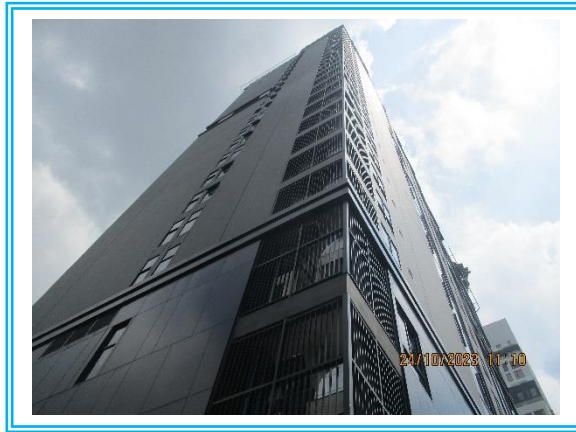
รูปที่ 3-70 กระฉกเปลือกอาคาร

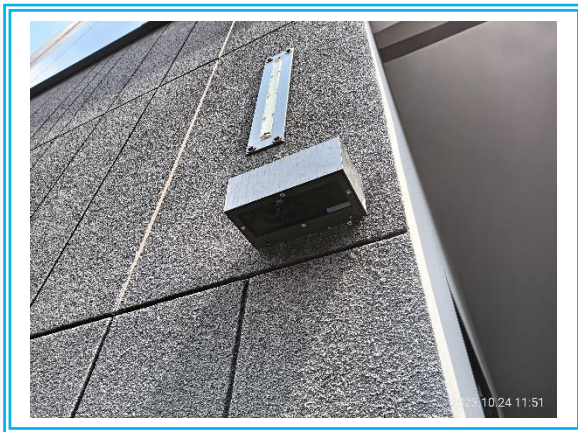
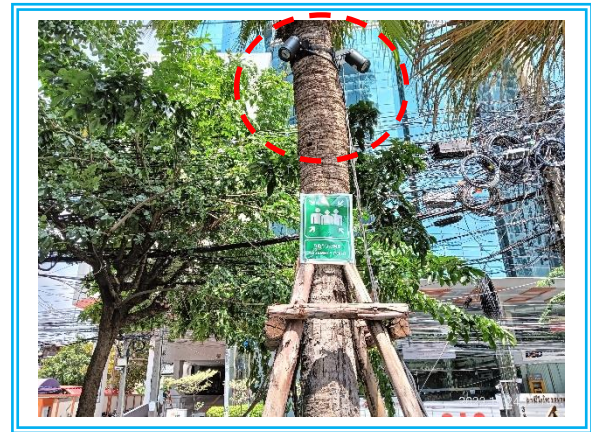
รูปที่ 3-71 ลักษณะของโครงสร้างอาคาร

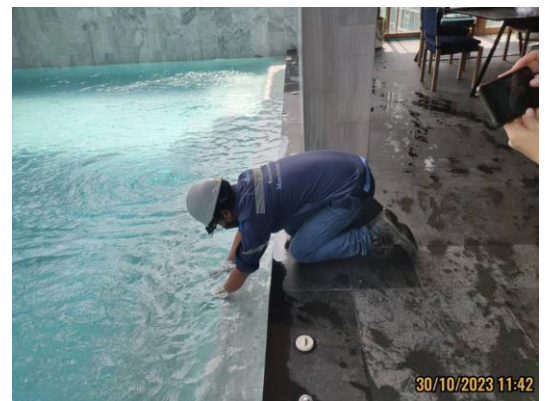
30 ตุลาคม 2566

รูปที่ 4.3-11 (ต่อ) รูปแสดงการเก็บตัวอย่างเพื่อตรวจวิเคราะห์คุณภาพน้ำสระว่ายน้ำ (ส่วนต้น)  
ดำเนินการเก็บตัวอย่างระหว่างเดือนกรกฎาคม – ธันวาคม 2566
