รายงานผลการปฏิบัติตามมาตรการป้องกันและแก้ไขผลกระทบสิ่งแวดล้อม
และมาตรการติดตามตรวจสอบผลกระทบสิ่งแวดล้อม
โครงการโรงแรมฮ็อปปินน์ แฉ่งวัฒนะ (ระยะดำเนินการ)
ตั้งอยู่เลขที่ 1/79 หมู่ 4 ถนนแฉ่งวัฒนะ - ปากเกร็ด 23 ตำบลคลองเกลือ
อำเภอปากเกร็ด จังหวัดนนทบุรี
ของบริษัท เอร่าวัน ฮ็อปปินน์ จำกัด
เลขที่ 2 ถนนสุขุมวิท แขวงคลองเตย เขตคลองเตย กรุงเทพมหานคร 10110
เดือนกรกฎาคม - ธันวาคม 2566

รายงานผลการปฏิบัติตามมาตรการป้องกันและแก้ไขผลกระทบสิ่งแวดล้อม
และมาตรการติดตามตรวจสอบผลกระทบสิ่งแวดล้อม

1. ชื่อโครงการ โรงแรมฮิลตัน กรุงเทพ
- ชื่อเดิมโครงการ -
2. สถานที่ตั้ง เลขที่ 1/79 หมู่ 4 ถนนแจ้งวัฒนะ – ปากเกร็ด 23 ตำบลคลองเกลือ อำเภopakเกร็ด
จังหวัดนนทบุรี
3. ชื่อเจ้าของโครงการ บริษัท เรวาวัน ฮิลตัน จำกัด
4. สถานที่ติดต่อ เลขที่ 2 ถนนสุขุมวิท แขวงคลองเตย เขตคลองเตย กรุงเทพมหานคร 10110
โทรศัพท์ : 02-257-4588 โทรสาร : 02-257-4577
e-mail : ir@theerawan.com
5. จัดทำโดย บริษัท เอ็นไวรอนเม้นท์ รีเสิร์ช แอนด์ เทคโนโลยี จำกัด
6. โครงการได้รับความเห็นชอบในรายงานการวิเคราะห์ผลกระทบ เมื่อ
วันที่ 24 เมษายน 2561
7. โครงการได้นำเสนอรายงานผลการปฏิบัติตามมาตรการฯ ครึ่งสุดท้าย เมื่อ
วันที่ 21 กรกฎาคม 2566
8. รายละเอียดโครงการ แสดงดังรายละเอียดโครงการในบทที่ 2

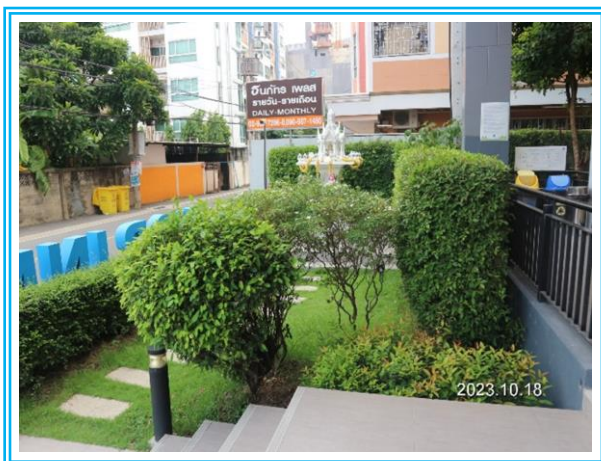
รูปที่ 3-1 พื้นที่สีเขียวบริเวณพื้นที่ว่างของอาคาร

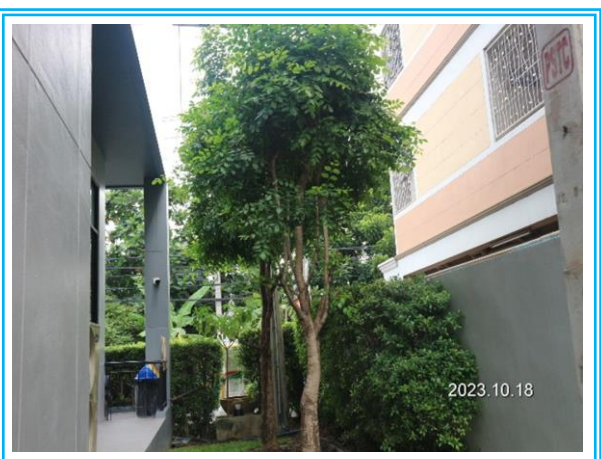
รูปที่ 3-2 ต้นไม้ยืนต้นบริเวณพื้นที่สีเขียว

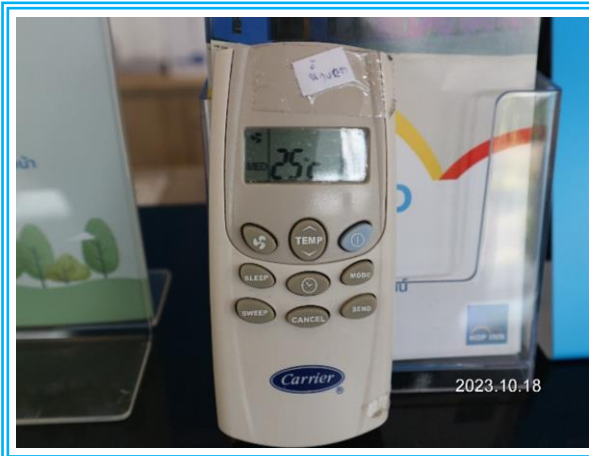
รูปที่ 3-5 รณรงค์ให้พนักงานใช้เครื่องปรับอากาศอย่างถูกวิธี
โดยตั้งอุณหภูมิไว้ที่ 25 องศาเซลเซียส

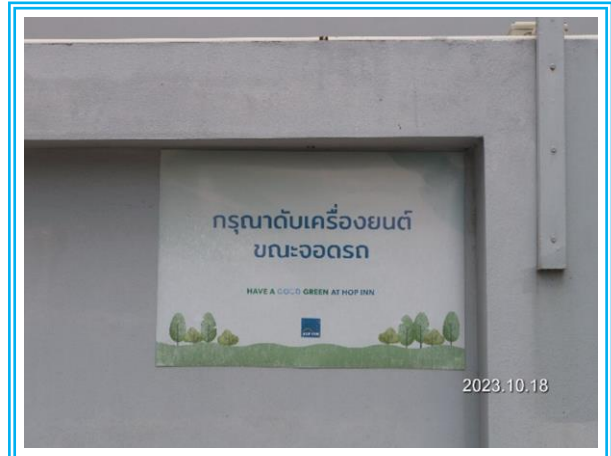
รูปที่ 3-6 ป้ายจอดรถกรุณาดับเครื่องยนต์

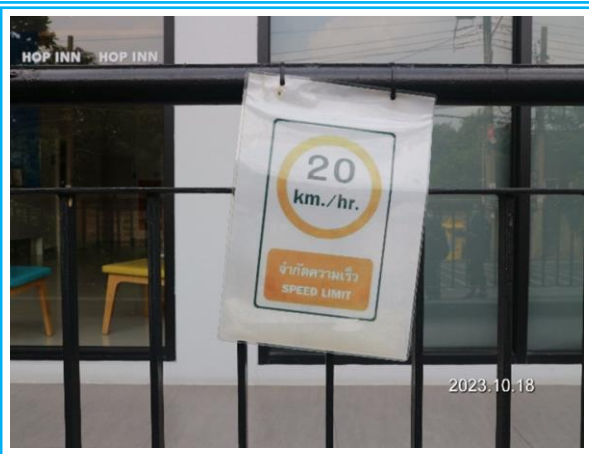
รูปที่ 3-7 ป้ายจำกัดความเร็วของรถที่เข้า-ออกโครงการ

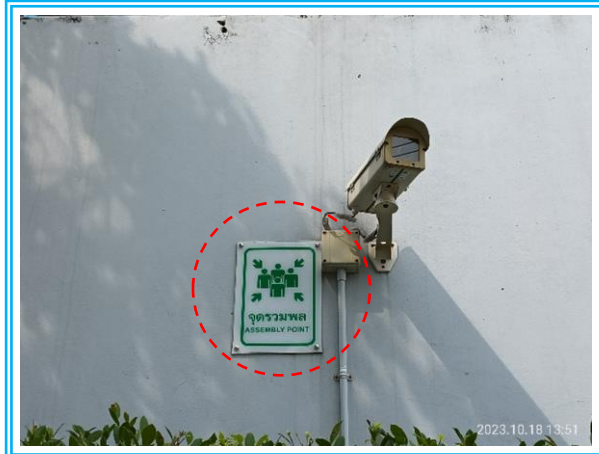
รูปที่ 3-11 ป้ายแสดงจุดรวมพลภายในโครงการ

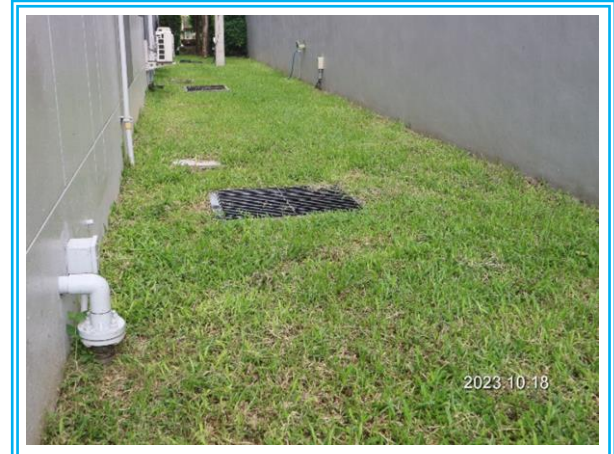
รูปที่ 3-12 ต้นไม้ปกคลุมดินบริเวณที่ว่าง

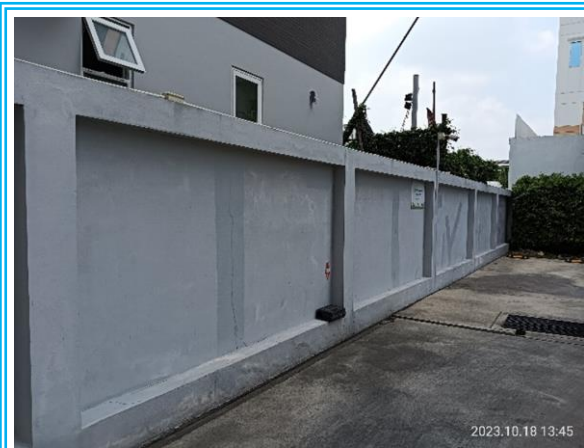
รูปที่ 3-13 รั้วโดยรอบโครงการ

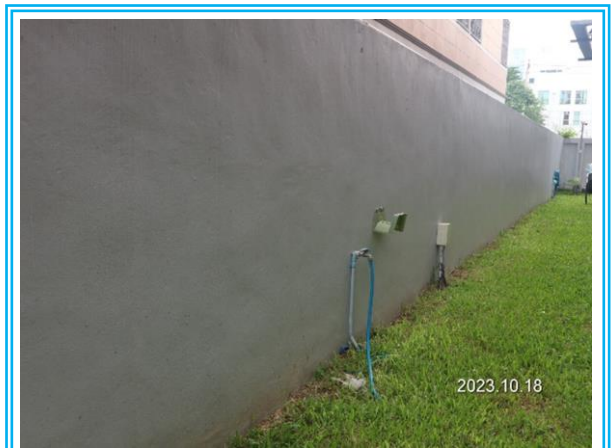
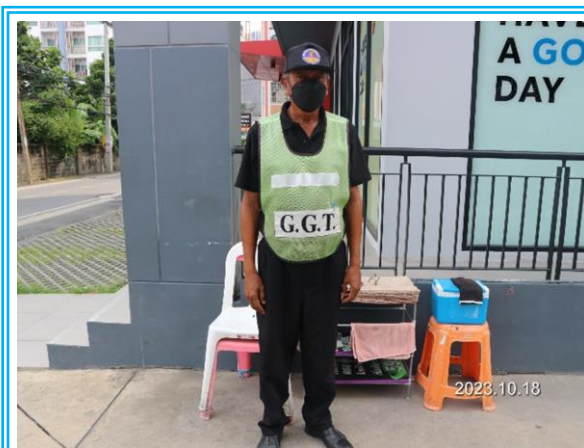
รูปที่ 3-14 เจ้าหน้าที่ดูแลความเรียบร้อยภายในโครงการ

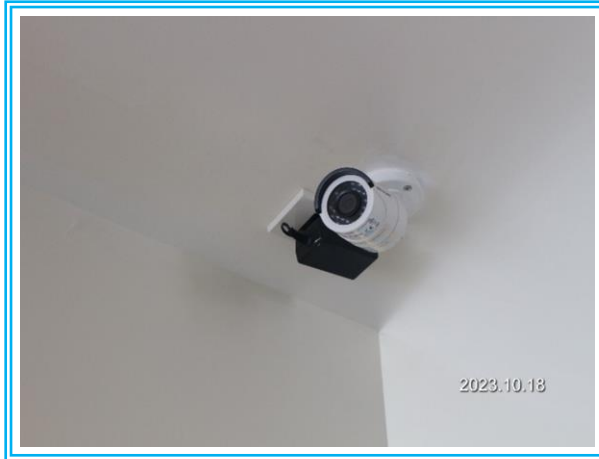
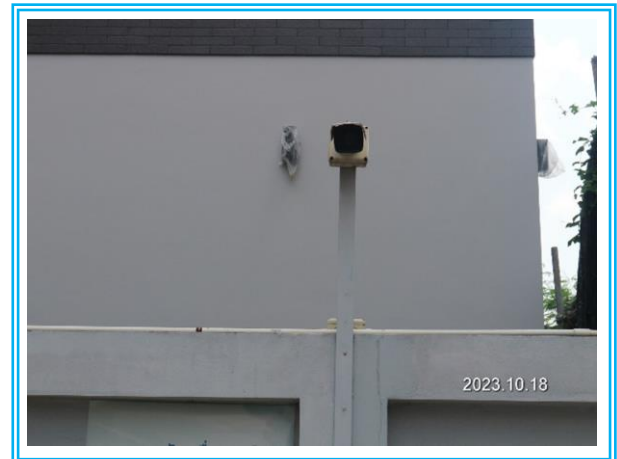
รูปที่ 3-15 กล้องวงจรปิดโดยรอบโครงการ

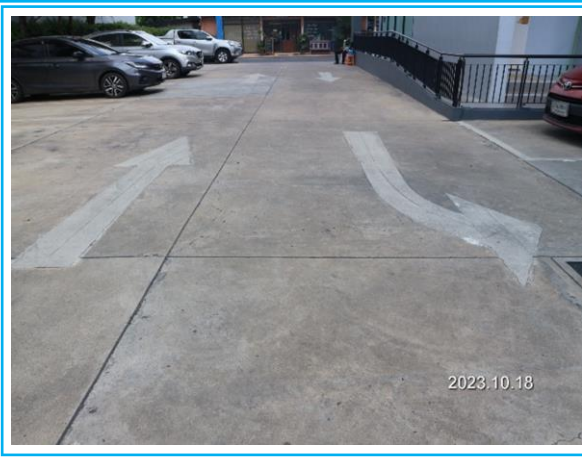
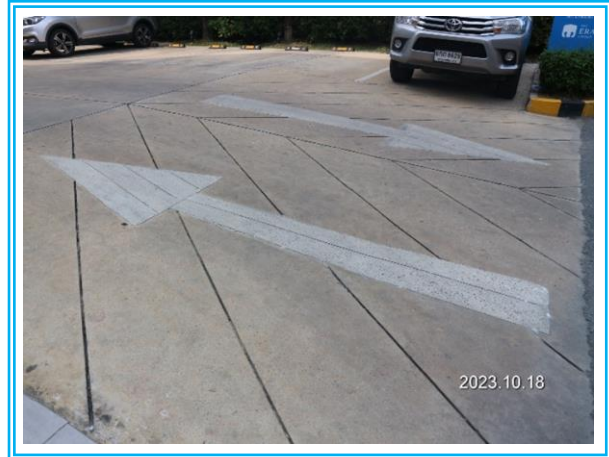
รูปที่ 3-16 สัญลักษณ์การจราจรภายในโครงการ และรัศมีวงเลี้ยวภายในโครงการ

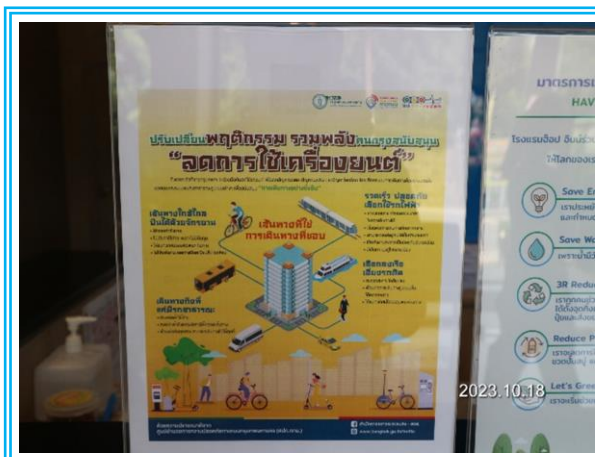
รูปที่ 3-17 ป้ายประชาสัมพันธ์ชี้ชวนส่งสาธารณะ

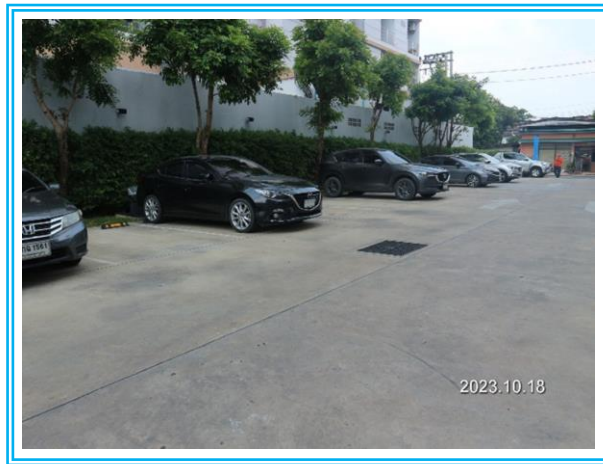
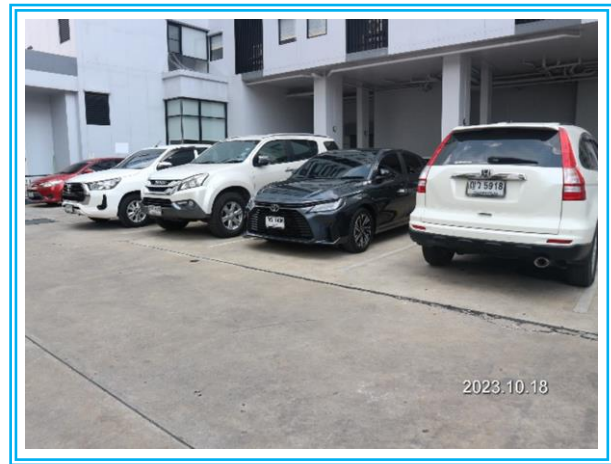
รูปที่ 3-19 พื้นที่จอดรถ ภายในพื้นที่โครงการ

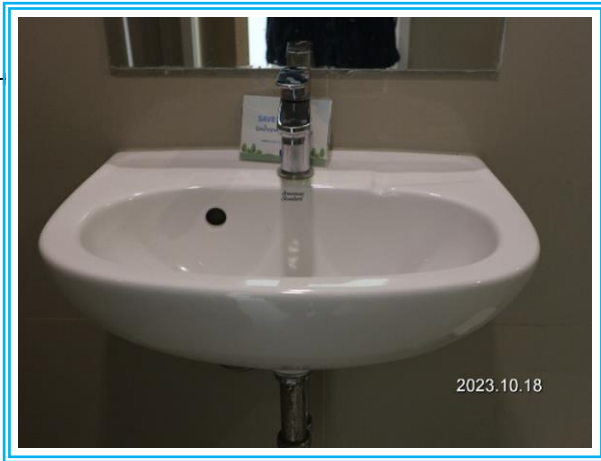
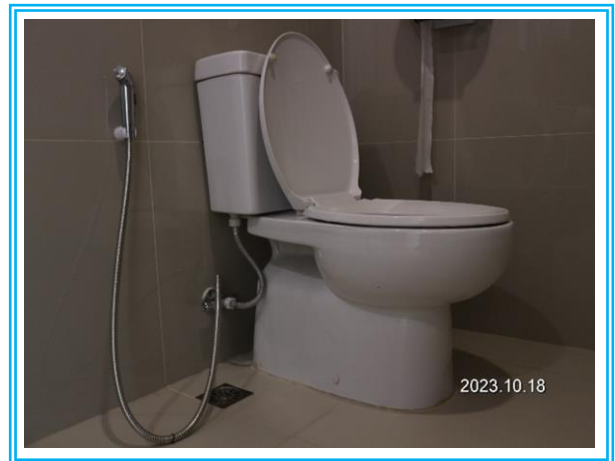
รูปที่ 3-23 สุขภัณฑ์แบบประหยัดน้ำ

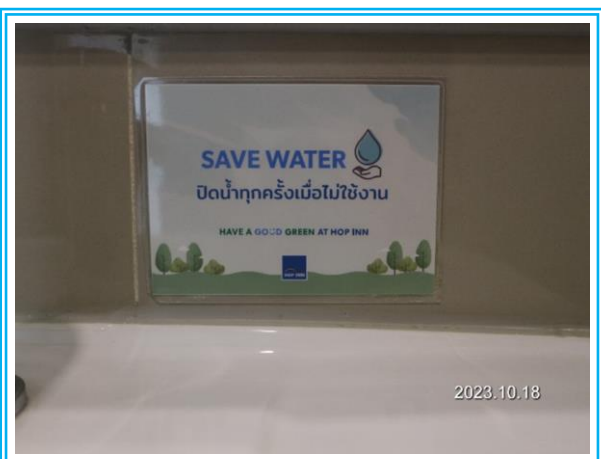
รูปที่ 3-24 ป้ายรณรงค์การใช้น้ำอย่างประหยัด

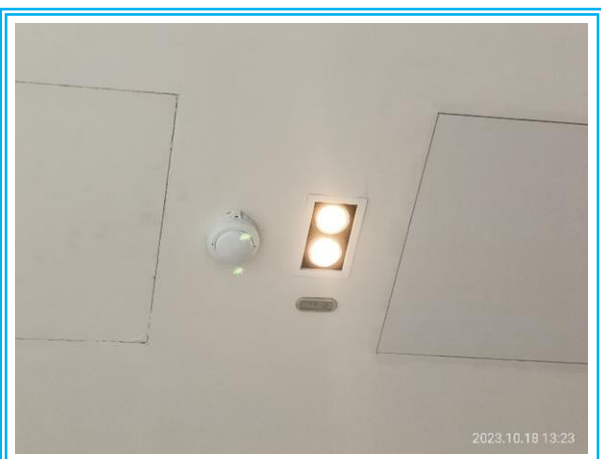
รูปที่ 3-26 หลอดไฟแบบ LED

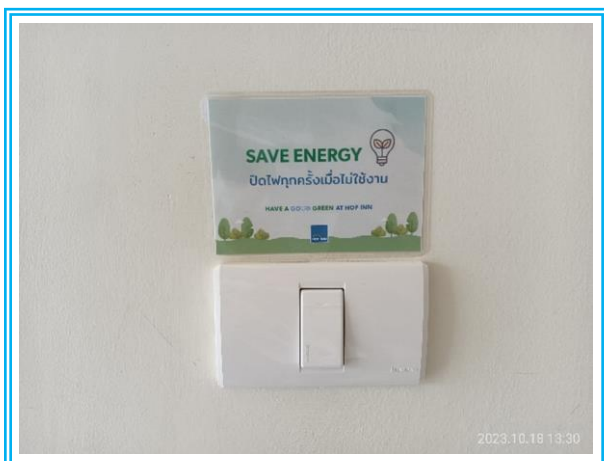
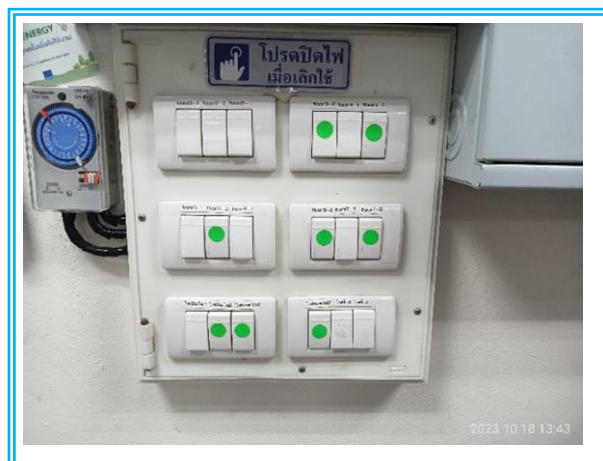
รูปที่ 3-27 ป้ายรณรงค์ปิดไฟ เมื่อไม่ใช้งาน
