## บทที่ 2

### ผลการปฏิบัติตามมาตรการป้องกันและแก้ไขผลกระทบสิ่งแวดล้อม

**ตารางที่ 2.1-1** แบบรายงานผลการปฏิบัติตามมาตรการป้องกันและแก้ไขผลกระทบสิ่งแวดล้อม และมาตรการติดตามตรวจสอบผลกระทบสิ่งแวดล้อม (ระยะดำเนินการ)  
โครงการ U Delight Ratchavibha (ยูดีไลท์ รัชวิภา) ช่วงเดือนกรกฎาคม - ธันวาคม 2566

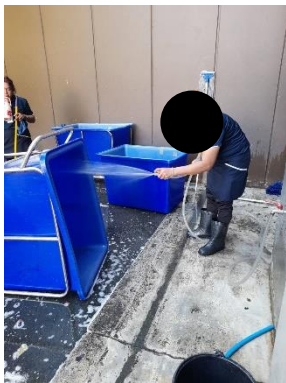
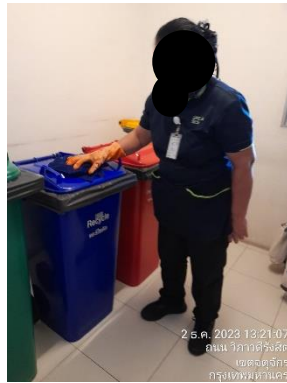
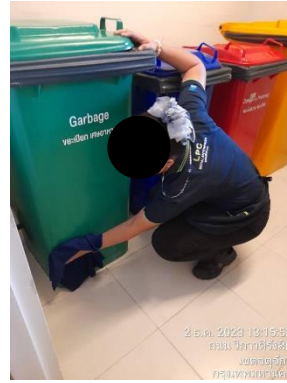
รูปที่ 2-11 ห้องพักมูลฝอยประจำชั้น และทำความสะอาดห้องพักมูลฝอยประจำชั้น

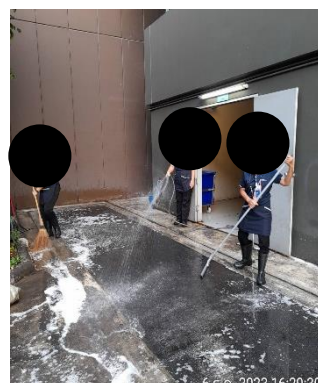
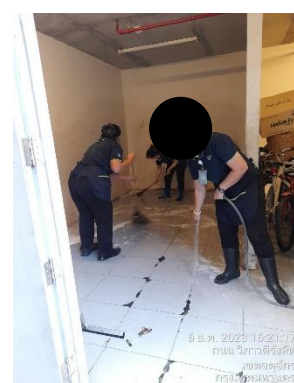
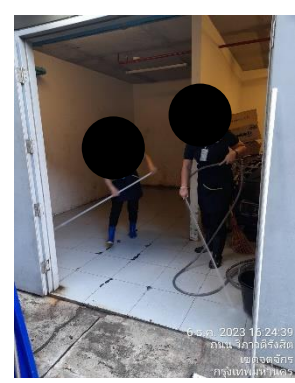
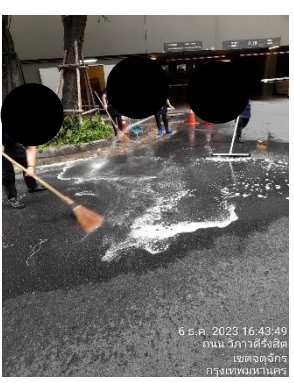
รูปที่ 2-12 ห้องพักมูลฝอยรวม และทำความสะอาดห้องพักมูลฝอยรวม

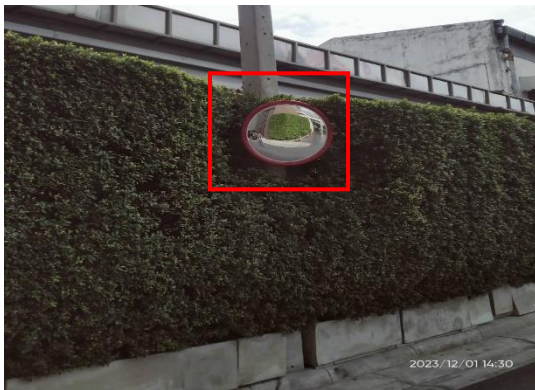
รูปที่ 2-14 การติดตั้งกระจกโค้งจราจร

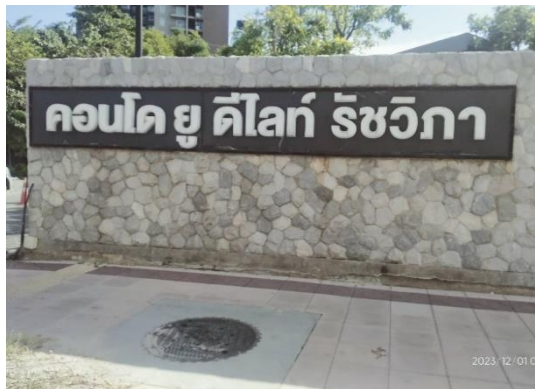
รูปที่ 2-16 การติดตั้งป้ายชื่อโครงการ

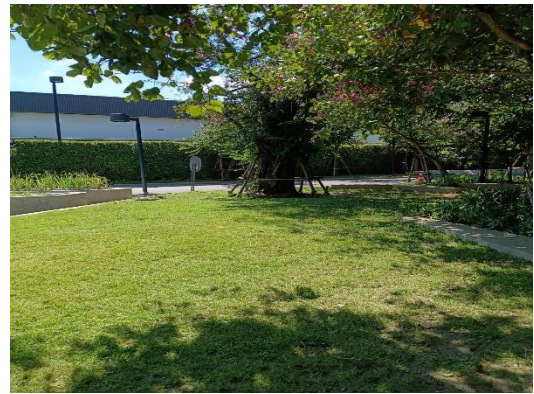
รูปที่ 2-17 จุดรวมพลของโครงการ

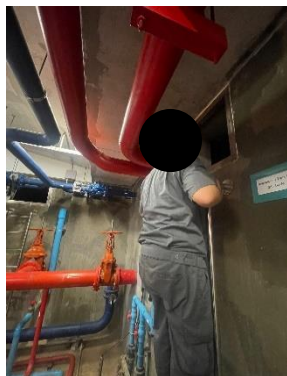
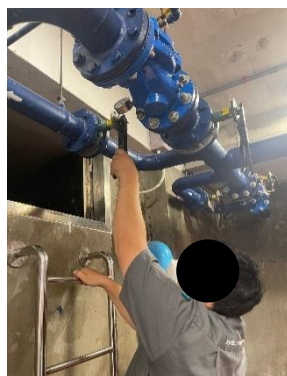
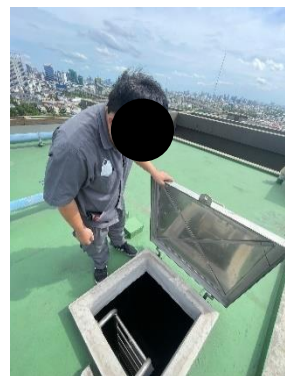
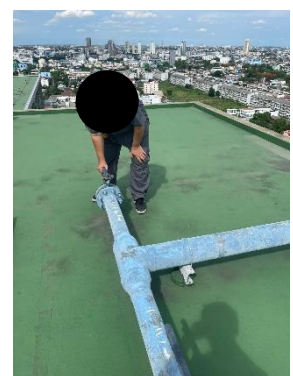
รูปที่ 2-18 ตรวจสอบถังเก็บน้ำใต้ดินและถังเก็บน้ำชั้นดาดฟ้า

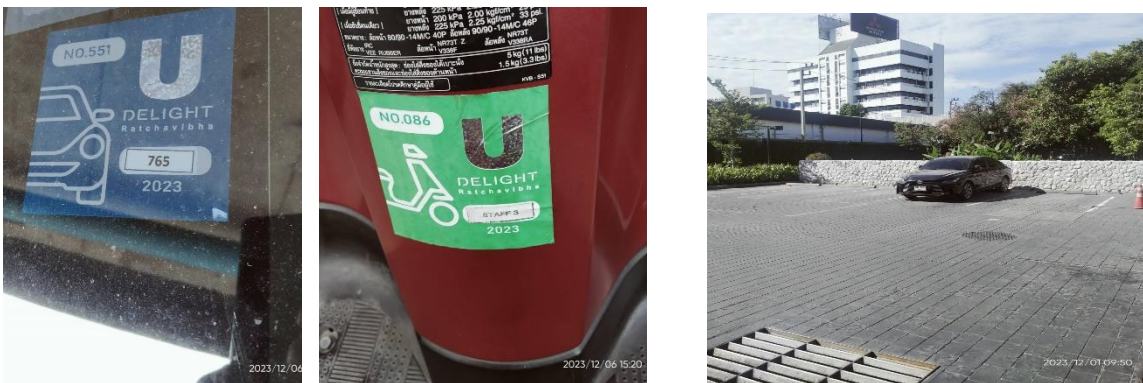
รูปที่ 2-21 สติกเกอร์รถจักรยานยนต์และรถยนต์  
สำหรับผู้พักอาศัยในโครงการ

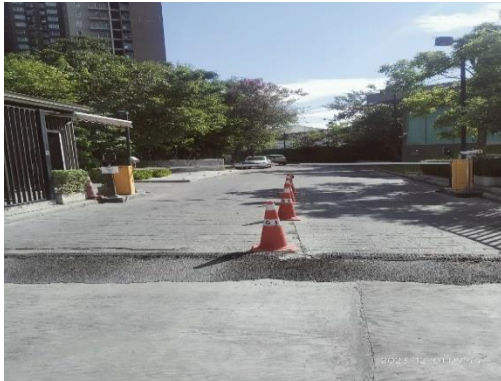
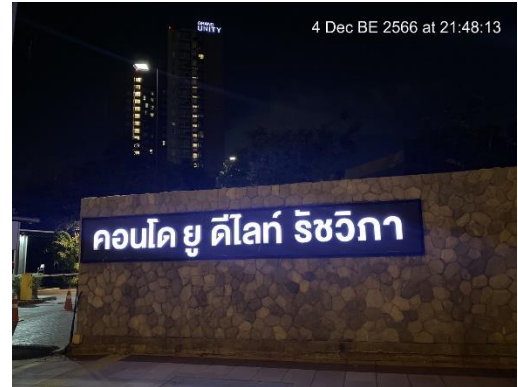
รูปที่ 2-25 ทางเข้า-ออกโครงการ และไฟส่องสว่างทางเข้า-ออก ช่วงกลางวัน

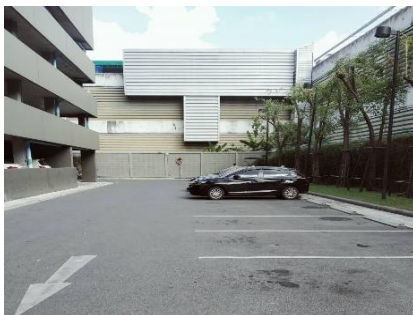
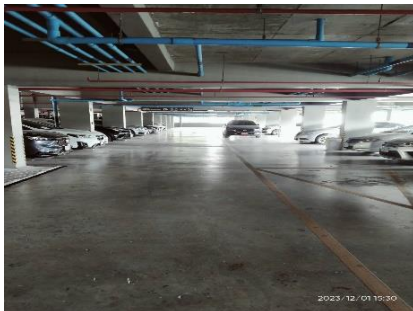
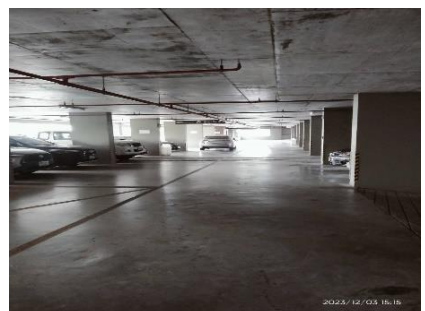
รูปที่ 2-26 ที่จอดรถของโครงการ

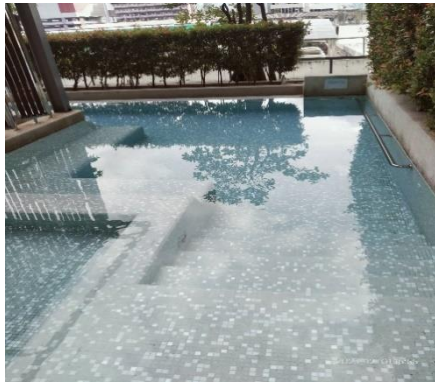
สภาพสระว่ายน้ำ

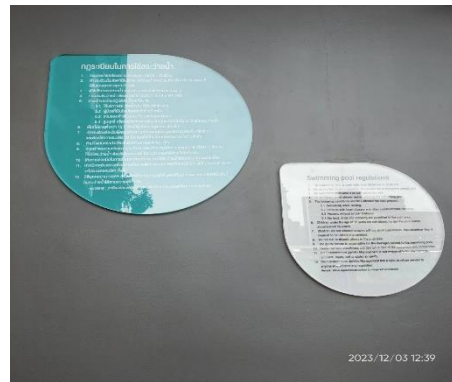
กฎระเบียบการใช้สระว่ายน้ำ

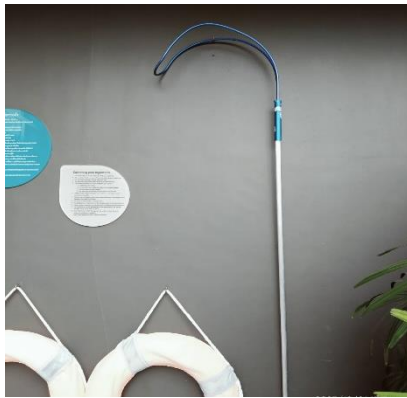
ห่วงช่วยชีวิตและไม้ช่วยชีวิต

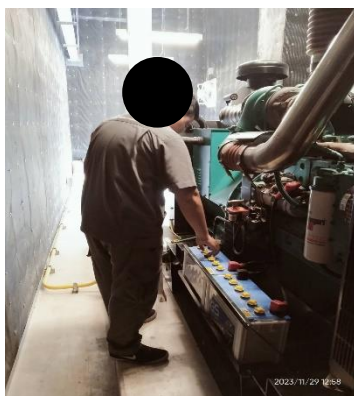
รูปที่ 2-29 เจ้าหน้าที่ตรวจสอบเครื่องกำเนิดไฟฟ้าสำรอง

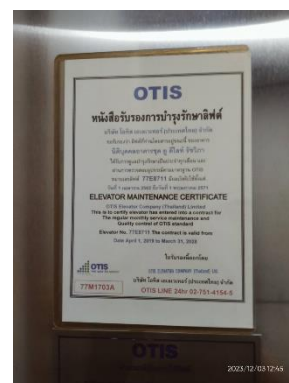
รูปที่ 2-30 เอกสารตรวจรับรองการบำรุงรักษาลิฟต์

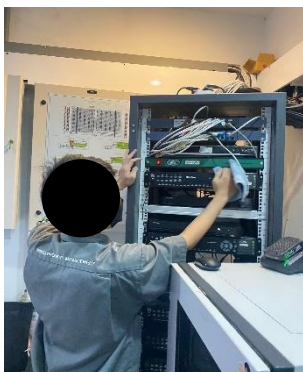
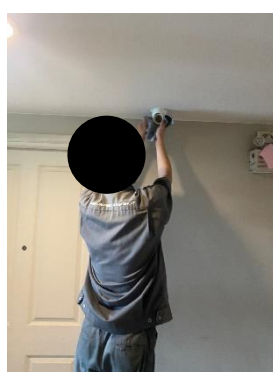
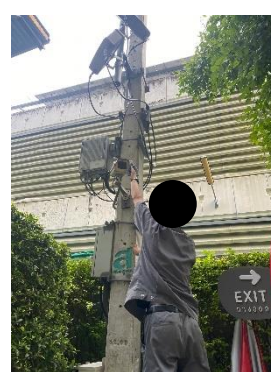
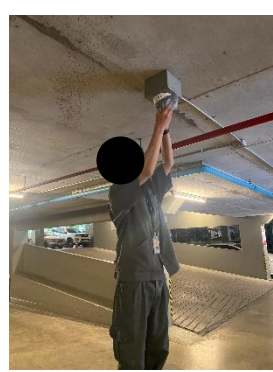
รูปที่ 2-36 ตรวจสอบ ระบบ CCTV รอบโครงการ ทำความสะอาด,ปรับความชัด,ปรับมุมกล้อง

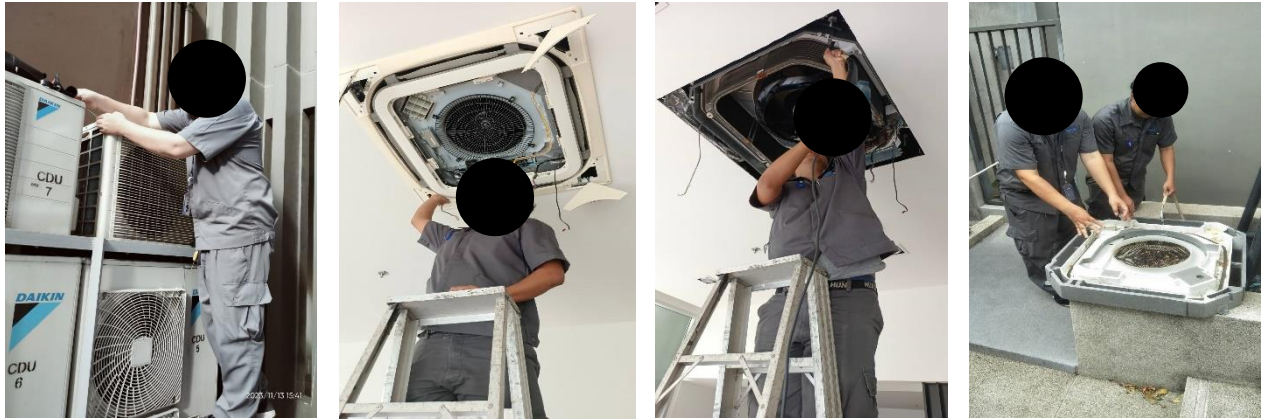
รูปที่ 2-37 ล้างแผ่นกรองและล้างแอร์ส่วนกลาง

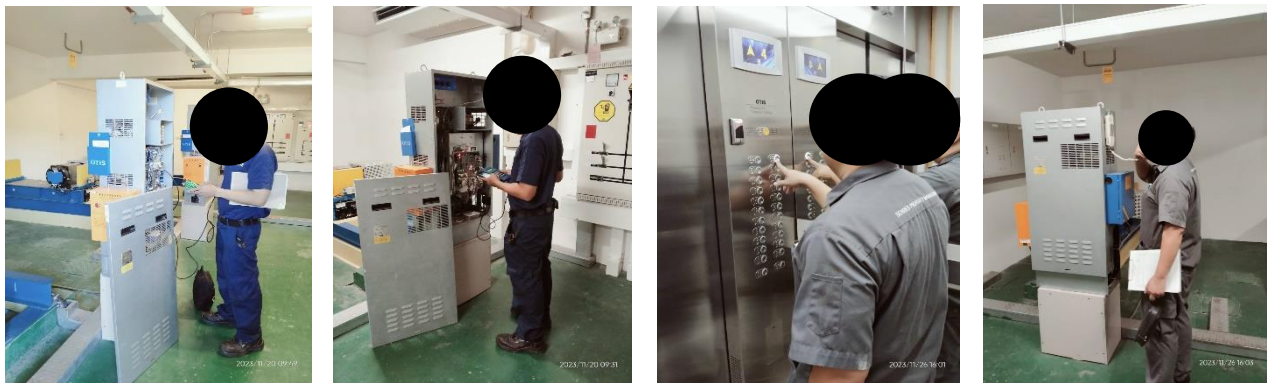
รูปที่ 2-38 เจ้าหน้าที่ตรวจสอบลิฟต์ประจำเดือน

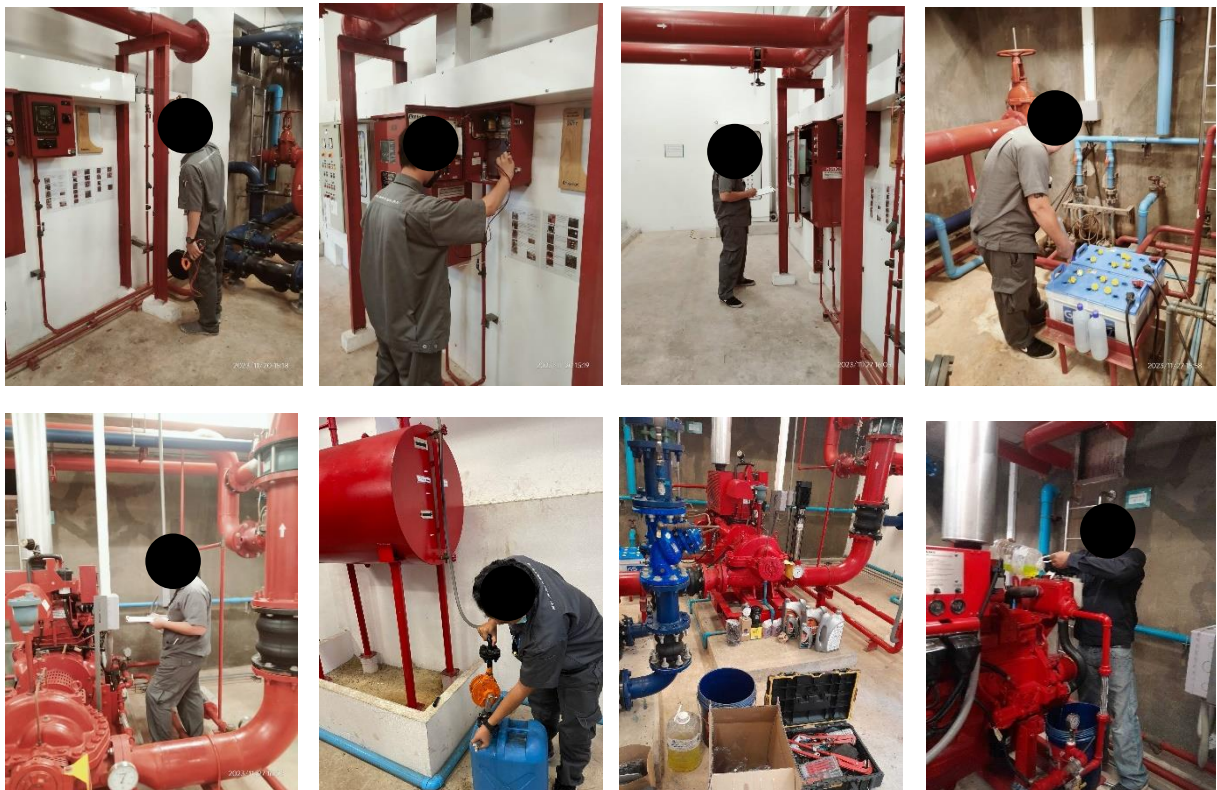
รูปที่ 2-39 เจ้าหน้าที่ตรวจสอบ Fire Pump/Jockey Pump

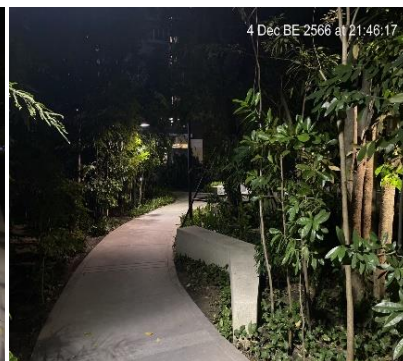
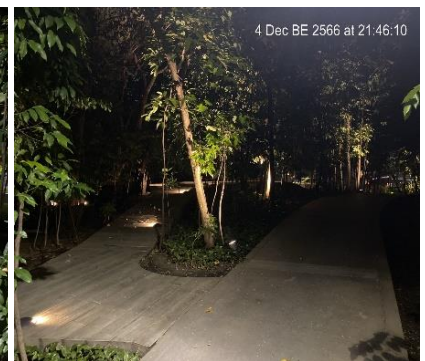
รูปที่ 2-42 ไฟส่องสว่างพื้นที่สีเขียวเวลากลางคืน

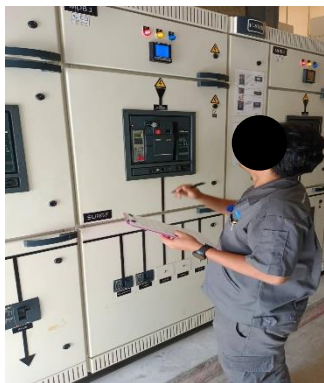
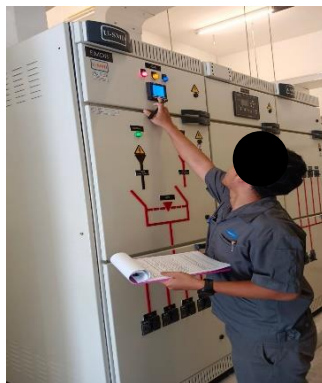
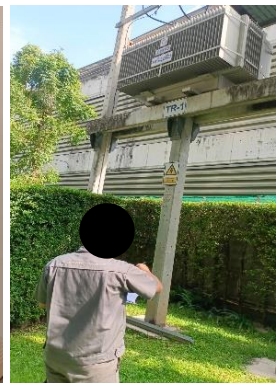
รูปที่ 2-43 ตรวจสอบระบบไฟฟ้า

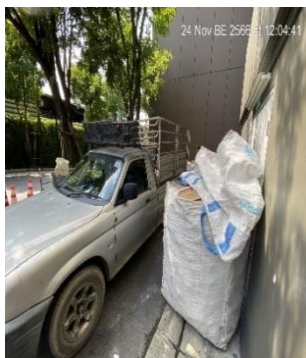
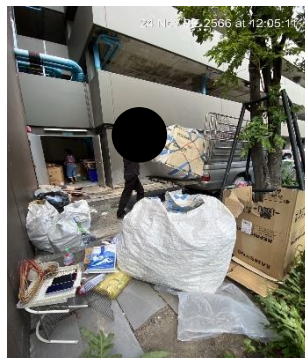
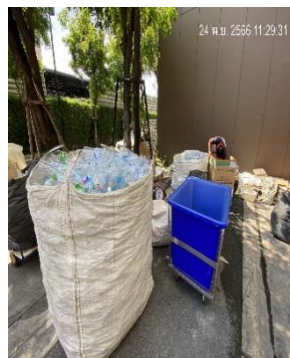
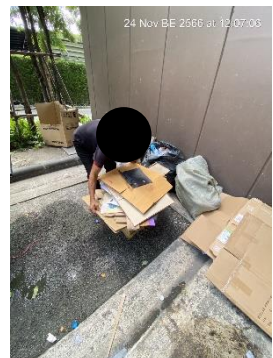
รูปที่ 2-44 ร้านรับซื้อมูลฝอยรีไซเคิลเข้ามารับซื้อ

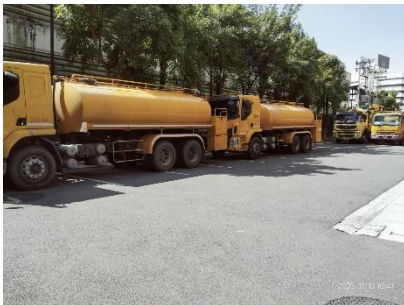
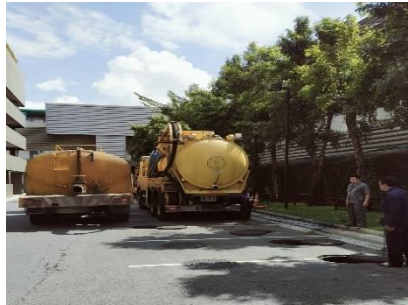
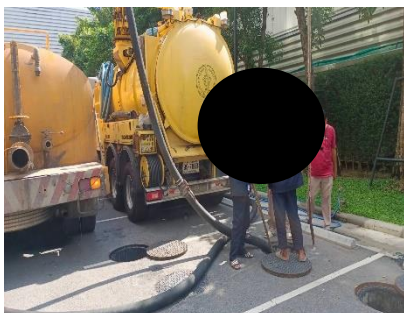
รูปที่ 2-46 สูบตะกอนส่วนเกิน เมื่อวันที่ 13 พฤศจิกายน 2566
