บทที่ 2

ผลการปฏิบัติตามมาตรการป้องกันและแก้ไขผลกระทบสิ่งแวดล้อม

โครงการอาคารชุด WALDEN Asoke (วาลเด็น อโศก) ดำเนินการโดย บริษัท ฮาบีแพท กรุ๊ป จำกัด (ปัจจุบันได้โอนให้แก่นิติบุคคลอาคารชุดแล้ว แสดงดังเอกสารแนบ 2) โดยโครงการดังกล่าวได้ออกแบบให้มีลักษณะเป็นอาคารอยู่อาศัยรวม (อาคารชุด) ประกอบด้วย อาคารพักอาศัยสูง 7 ชั้น และ 3 ชั้นใต้ดิน จำนวน 1 อาคาร ประกอบด้วยห้องชุดพักอาศัย 83 ห้อง และที่จอดรถอัตโนมัติ ที่สามารถจอดรถยนต์ได้ จำนวน 40 คัน ขนาดพื้นที่โครงการ 0-2-20 ไร่ หรือ 880 ตารางเมตร จึงเข้าข่ายที่จะต้องจัดทำรายงานตามกฎหมายดังกล่าวโดยเจ้าของโครงการได้ว่าจ้าง บริษัท อีโคซิสเต็ม เอ็นจิเนียริง คอนซัลแตนท์ จำกัด ซึ่งเป็นนิติบุคคลขึ้นทะเบียนเป็นผู้มีใบอนุญาตในการจัดทำรายงานฯ เป็นผู้ศึกษาและจัดทำรายงานการวิเคราะห์ผลกระทบสิ่งแวดล้อมของโครงการ รวมถึงได้มีการนำเสนอรายงานฯ เข้าสู่กระบวนการพิจารณาของสำนักงานนโยบายและแผนทรัพยากรธรรมชาติและสิ่งแวดล้อม (สผ.) เป็นที่เรียบร้อยแล้ว โดยผลการพิจารณารายงานของคณะกรรมการผู้ชำนาญการพิจารณารายงานฯ มีมติเห็นชอบรายงานฯ ตามหนังสือเลขที่ ทส 1010.5/9130 ลงวันที่ 28 กรกฎาคม พ.ศ. 2561 ทั้งนี้ ตามหนังสือฉบับดังกล่าวได้กำหนดให้ทางโครงการทำการติดตามตรวจสอบผลกระทบสิ่งแวดล้อม และรายงานผลการติดตามตรวจสอบผลกระทบสิ่งแวดล้อมเสนอต่อ สผ. และหน่วยงานที่เกี่ยวข้องเพื่อพิจารณ

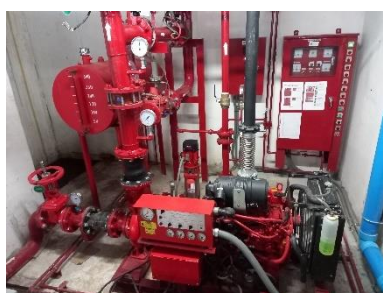
เครื่องสูบน้ำดับเพลิง

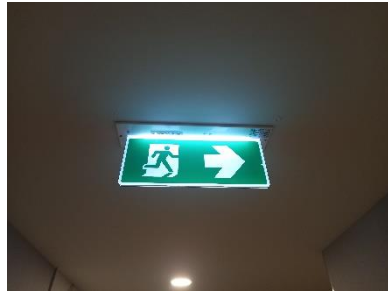
ป้ายบอกทางหนีไฟ

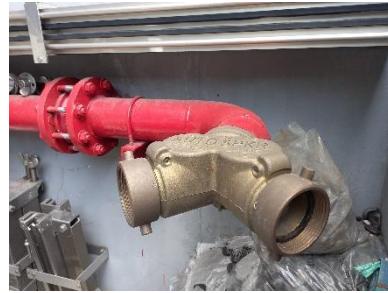
หัวรับน้ำดับเพลิง
