5. ผลการดำเนินการตามมาตรการป้องกันและแก้ไขผลกระทบสิ่งแวดล้อม
ตารางที่ 3 เปรียบเทียบมาตรการป้องกันและแก้ไขผลกระทบสิ่งแวดล้อมที่กำหนดไว้ในรายงานการวิเคราะห์ผลกระทบสิ่งแวดล้อม
โครงการ Grand Centre Point Pattaya 2 ระยะเปิดดำเนินการ

แบบ ตต.3

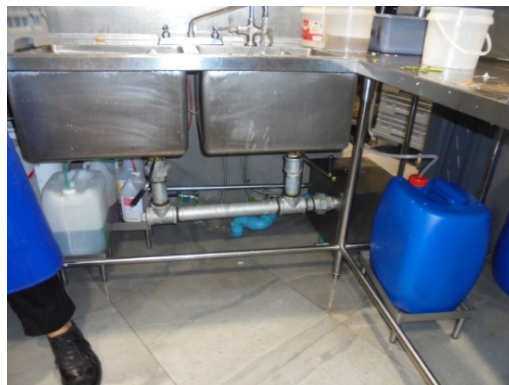
ภาพที่ 3-9 ถังดักไขมันภายในห้องครัว

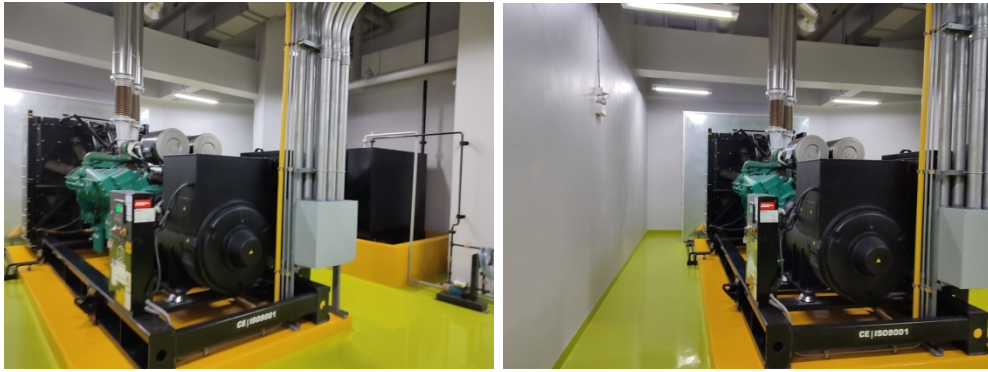
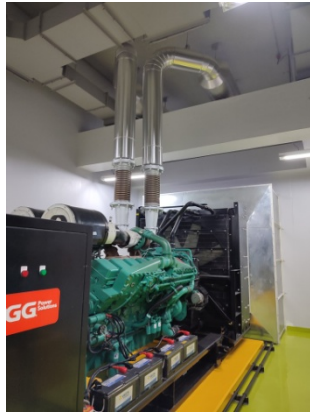
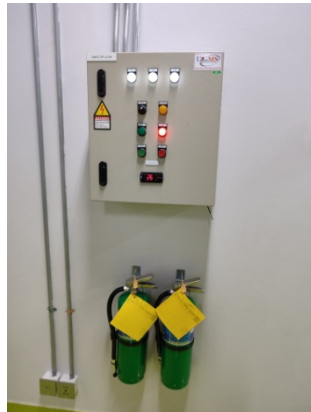
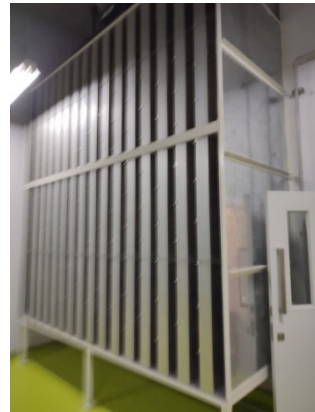
ภาพที่ 3-17 ห้องเครื่องไฟฟ้าสำรอง ติดตั้งระบบกันเสียงดังและอุปกรณ์แจ้งเตือนอัคคีภัยและป้องกันอัคคีภัย

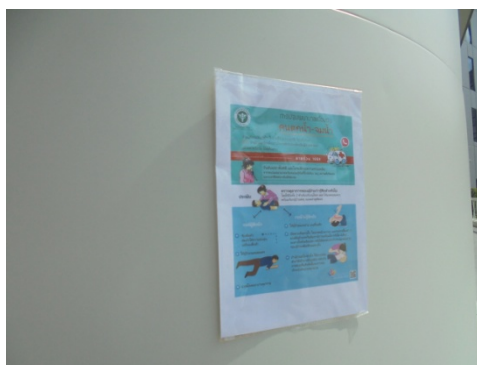
ภาพที่ 3-27 ป้ายการปฏิบัติในการช่วยชีวิตคนจมน้ำ

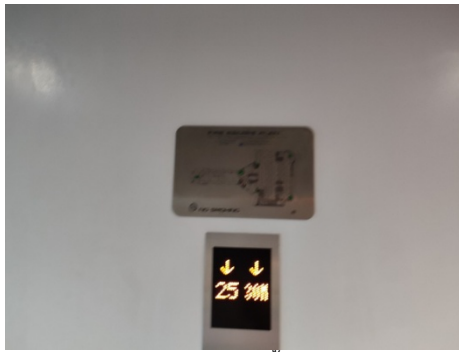
ภาพที่ 3-32 ป้ายแสดงรายละเอียดจุดติดตั้งอุปกรณ์ดับเพลิงและทางหนีไฟ

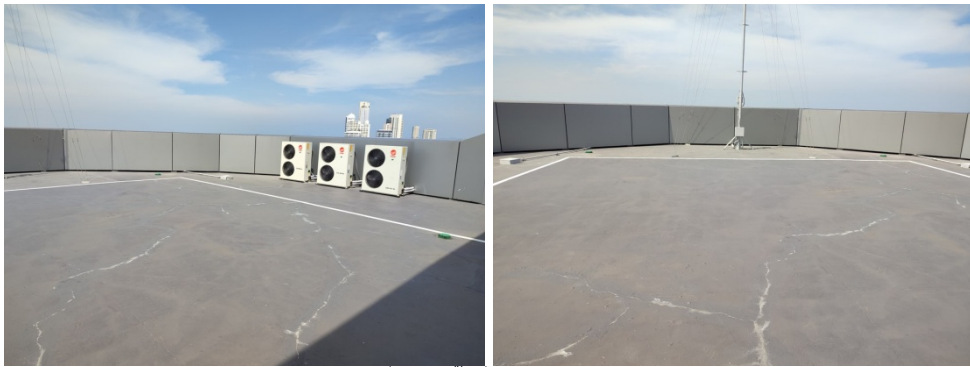
ภาพที่ 3-35 พื้นที่หนีไฟทางอากาศ

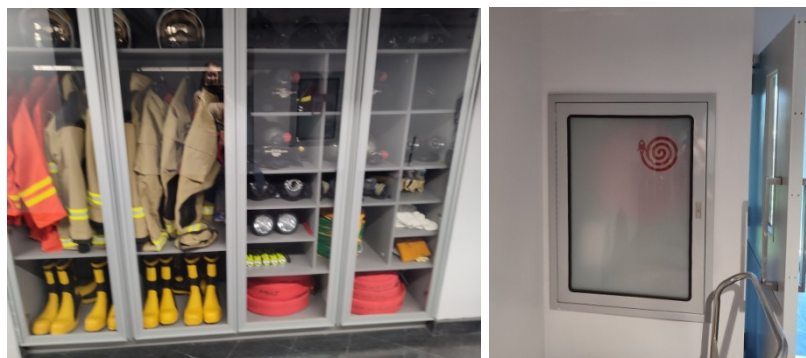
ภาพที่ 3-37 ตู้เก็บอุปกรณ์ผจญเพลิง และตู้เก็บสายฉีดน้ำดับเพลิง

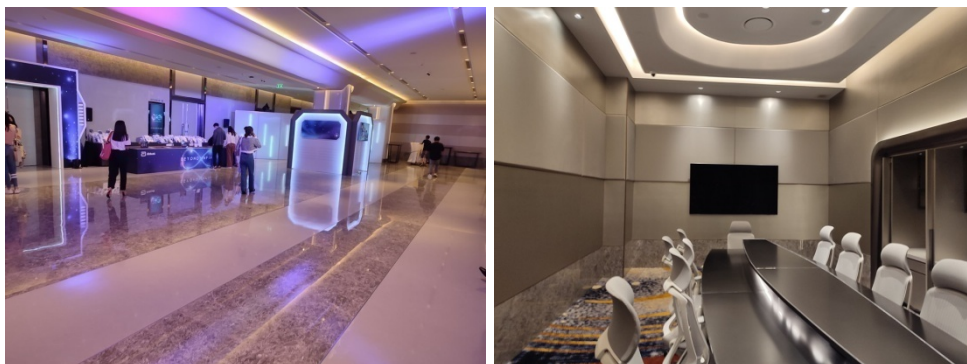
ภาพที่ 3-40 พื้นที่จัดประชุม

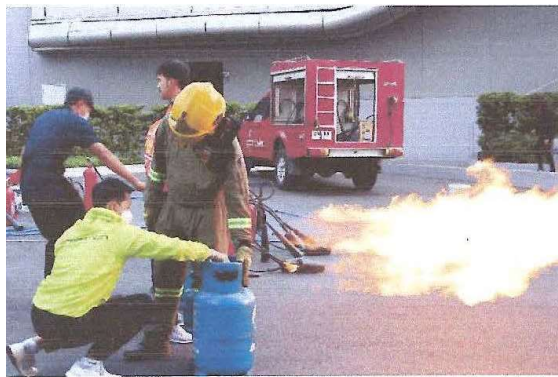
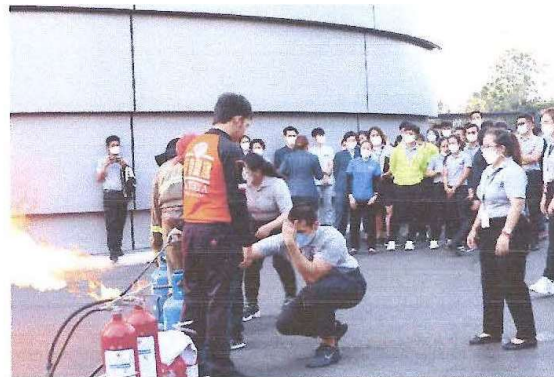
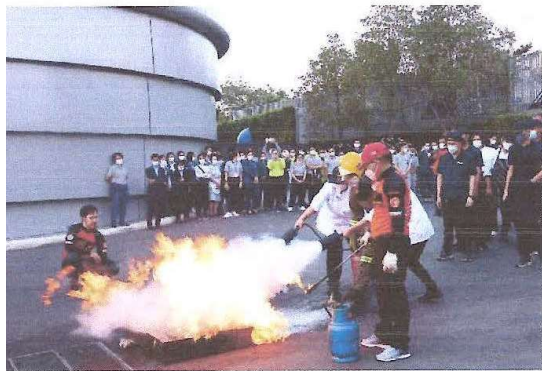
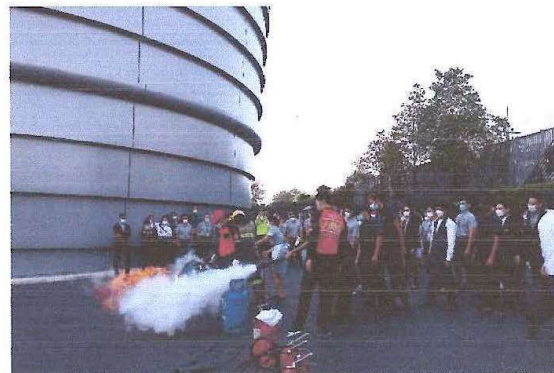
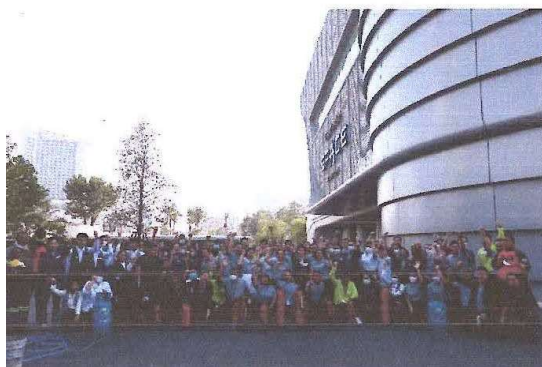
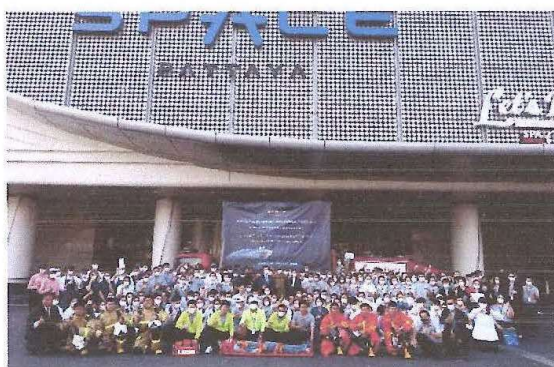
ภาพที่ 3-42 ซ้อมดับเพลิงประจำปี 2566

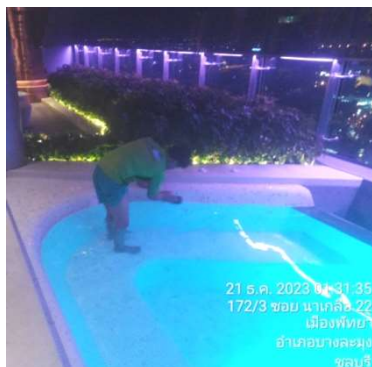
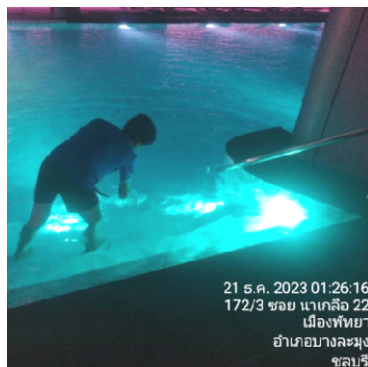
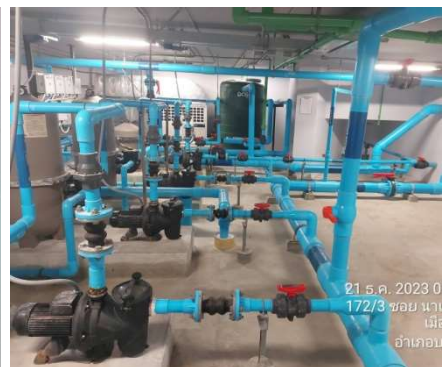
ภาพที่ 3-43 ดูแลรักษาทำความสะอาดสระว่ายน้ำและระบบกรองน้ำ
