ผลการปฏิบัติตามมาตรการป้องกัน  
และแก้ไขผลกระทบสิ่งแวดล้อม

โครงการ ดี คอนโด อ่อนนุช - พระรามเก้า 1 ตั้งอยู่ถนนเฉลิมพระเกียรติ ร.9 แขวงประเวศ เขตประเวศ กรุงเทพมหานคร ดำเนินการโดย บริษัท แอสสิริ จำกัด (มหาชน) (ปัจจุบันได้โอนอาคารให้แก่นิติบุคคลแล้ว) โดยโครงการดังกล่าวได้ออกแบบให้มีลักษณะเป็นอาคารอยู่อาศัยรวม (อาคารชุด) ซึ่งประกอบด้วยอาคารชุด จำนวน 2 อาคาร (แยกเป็นอาคาร A และอาคาร B) และอาคารคลับเฮาส์ 1 อาคาร มีห้องชุดพักอาศัยทั้งหมด 498 ห้อง โดยอาคาร A มีจำนวนห้องชุดพักอาศัย 149 ห้อง มีพื้นที่ใช้ประโยชน์อาคาร 9,681.91 ตารางเมตร และอาคาร B มีจำนวนห้องชุดพักอาศัย 249 ห้อง มีพื้นที่ใช้ประโยชน์อาคาร 9,681.91 ตารางเมตร ระดับความสูงของอาคารเท่ากับ 22.95 เมตร จึงเข้าข่ายที่จะต้องจัดทำรายงานฯ ตามกฎหมาย โดยรายงานการวิเคราะห์ผลกระทบสิ่งแวดล้อมของโครงการ รวมไปถึงได้มีการนำเสนอรายงานฯ เข้าสู่กระบวนการพิจารณาของสำนักงานนโยบายและแผนทรัพยากรธรรมชาติและสิ่งแวดล้อม (สผ.) เป็นที่เรียบร้อยแล้ว โดยผลการพิจารณารายงานของคณะกรรมการผู้ชำนาญการพิจารณารายงานฯ มีมติเห็นชอบรายงานฯ ตามหนังสือเลขที่ ทส 1009.5/12298 ลงวันที่ 4 พฤศจิกายน พ.ศ. 2557 ทั้งนี้ตามหนังสือฉบับดังกล่าวได้กำหนดให้ทางโครงการทำการติดตามตรวจสอบผลกระทบสิ่งแวดล้อม และรายงานผลการติดตามตรวจสอบผลกระทบสิ่งแวดล้อมเสนอต่อ สผ. และหน่วยงานที่เกี่ยวข้องเ

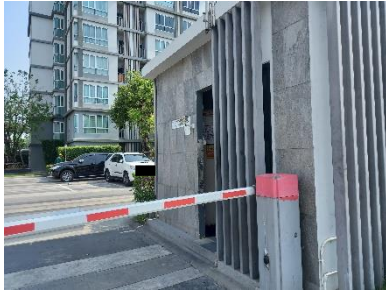
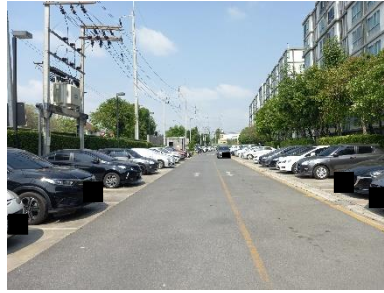
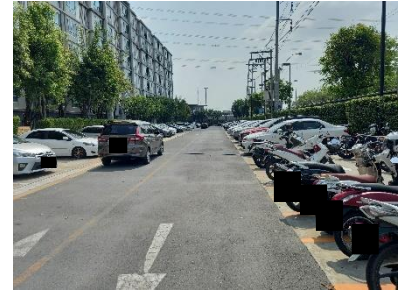
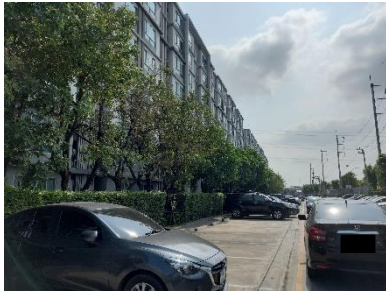
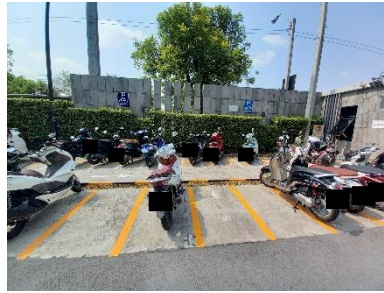
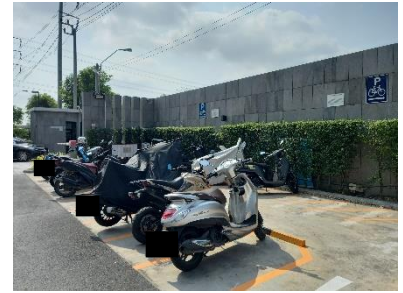
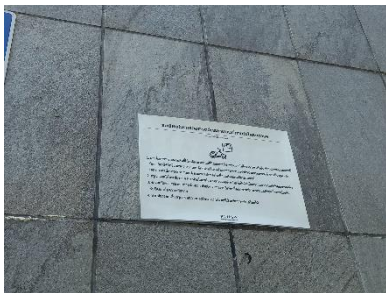
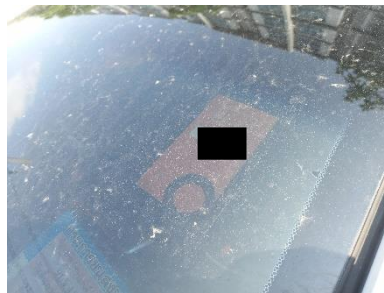
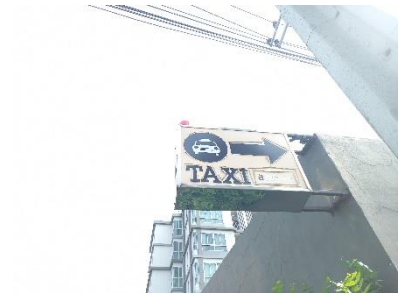
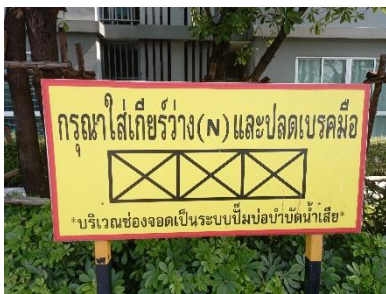
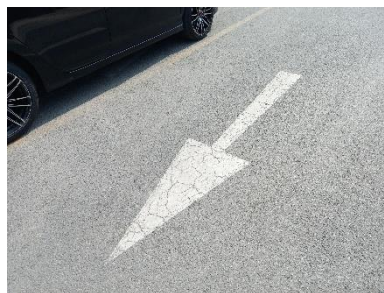
ภาพที่ 2.2-3 ป้ายสัญลักษณ์จราจรและพื้นที่จอดรถของโครงการ

| องค์ประกอบทางสิ่งแวดล้อม | มาตรการป้องกันและแก้ไขผลกระทบสิ่งแวดล้อม | ผลการปฏิบัติและรายละเอียดการปฏิบัติตามมาตรการฯ<br>✓ = ปฏิบัติ X = ไม่ได้ปฏิบัติ ○ = ปฏิบัติไม่ได้<br>● = ปฏิบัติได้แต่ไม่มีประสิทธิภาพ ● = ยังไม่ถึงเวลาปฏิบัติ | เอกสารอ้างอิง | ปัญหา/อุปสรรค/แนวทางแก้ไข |
|---|---|---|---|---|
| 4.7 การมีส่วนร่วมของประชาชน (ต่อ) | 15. ประชาสัมพันธ์ขอความร่วมมือจากผู้พักอาศัยภายในโครงการรักษากฎระเบียบการจราจรอย่างเคร่งครัด | ✓ - โครงการจัดให้มีการประชาสัมพันธ์ขอความร่วมมือจากผู้พักอาศัยภายในโครงการรักษากฎระเบียบการจราจรอย่างเคร่งครัด รวมถึงจัดให้มีเจ้าหน้าที่รักษาความปลอดภัย ทำหน้าที่ดูแลความปลอดภัยและอำนวยความสะดวกการจราจรแก่ผู้เข้า-ออกโครงการ รวมถึงตรวจสอบดูแลการปฏิบัติตามกฎระเบียบการจราจรของผู้สัญจรภายในพื้นที่โครงการให้ปฏิบัติตามกฎระเบียบการจราจรอย่างเคร่งครัด | ภาพที่ 2.2-3 | - |

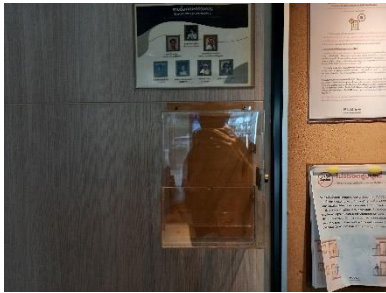
กล่องรับความคิดเห็น

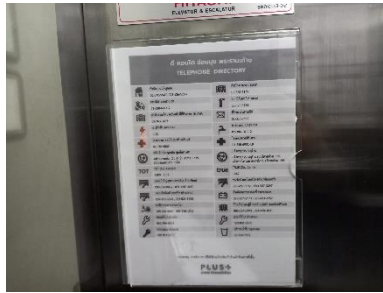
การประชาสัมพันธ์เบอร์ฉุกเฉิน  
ภายในโครงการ

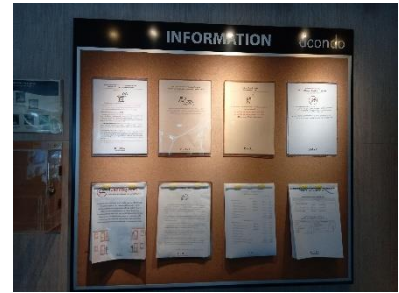
บอร์ดประชาสัมพันธ์

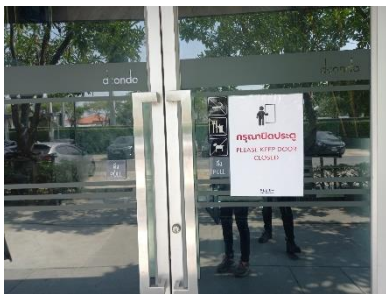
ป้ายกรุณาปิดประตู

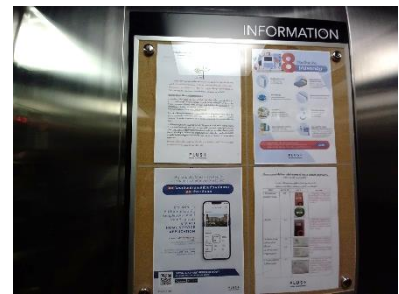
ระบบออนไลน์ของโครงการ
