## บทที่ 2

### การติดตามตรวจสอบการปฏิบัติตามมาตรการป้องกัน และแก้ไขผลกระทบสิ่งแวดล้อม

สำหรับผลการปฏิบัติตามมาตรการป้องกันและแก้ไขผลกระทบสิ่งแวดล้อมระยะดำเนินการระหว่างเดือนกรกฎาคม-ธันวาคม พ.ศ. 2566 โครงการ ดี คอนโด พนา บริษัทที่ปรึกษา ได้ดำเนินการตรวจสอบรายละเอียดการดำเนินโครงการในปัจจุบันที่เปลี่ยนแปลงหรือเพิ่มเติมจากที่เสนอไว้ในรายงานการประเมินผลกระทบสิ่งแวดล้อมของโครงการ และตรวจสอบการปฏิบัติตามมาตรการฯ ที่ได้กำหนด โดยวิธีการตรวจสอบพื้นที่หน้างาน ประกอบกับการตรวจสอบเอกสาร และสัมภาษณ์ผู้เกี่ยวข้อง

จากการลงพื้นที่ตรวจสอบการปฏิบัติตามมาตรการป้องกันและแก้ไขผลกระทบสิ่งแวดล้อมระยะดำเนินการ โครงการ ดี คอนโด พนา เมื่อวันที่ 18 ธันวาคม 2566 ที่ผ่านมาสามารถสรุปผลการปฏิบัติตามมาตรการดังรายละเอียดในตารางที่ 2-1 โดยมีรายละเอียดดังนี้

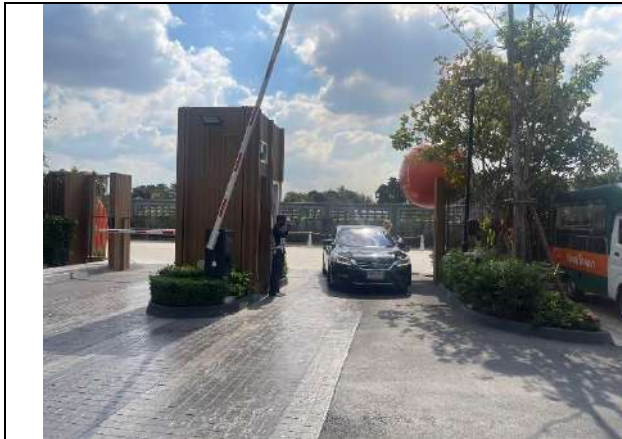
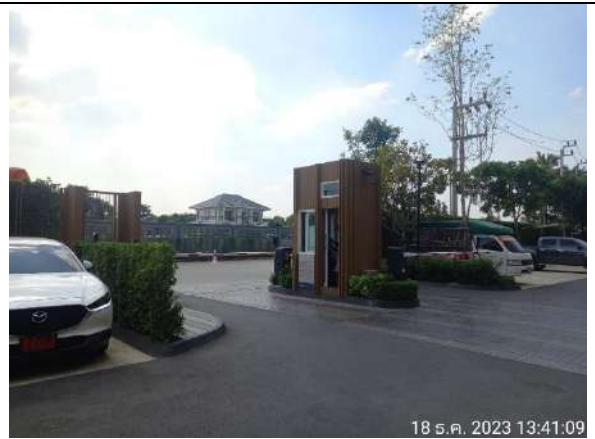
รูปที่ 2-2 ระบบรักษาความปลอดภัย

ไม้กั้นทางเข้า-ออกโครงการและการแลกบัตร

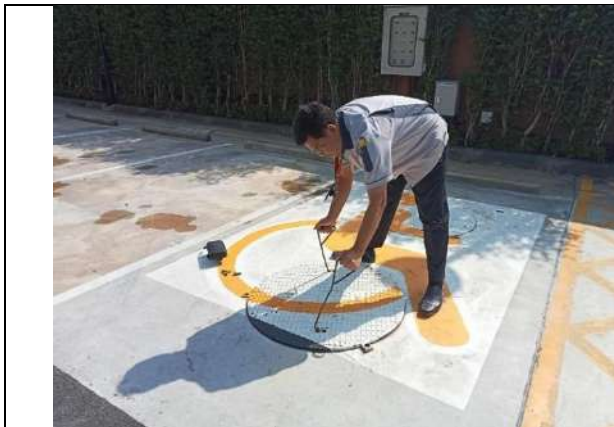
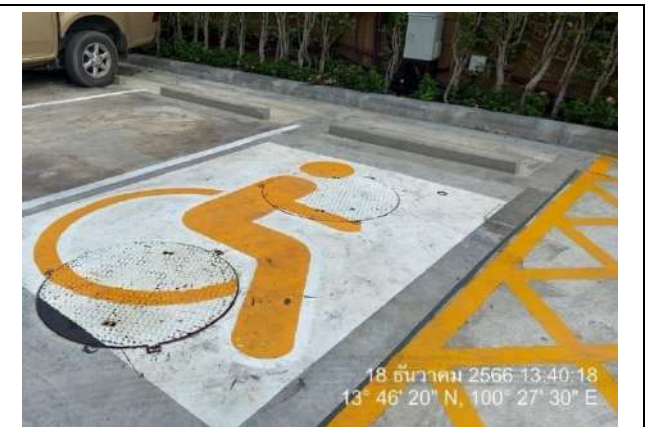
รูปที่ 2-10 บ่อท่ว่งน้ำของโครงการ

การตรวจสอบและบำรุงรักษาบ่อท่ว่งน้ำ

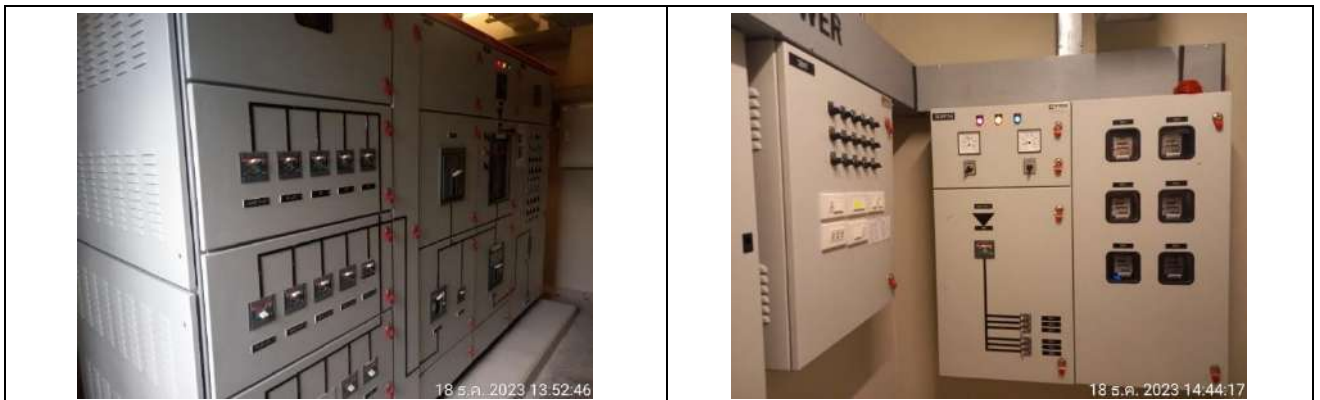
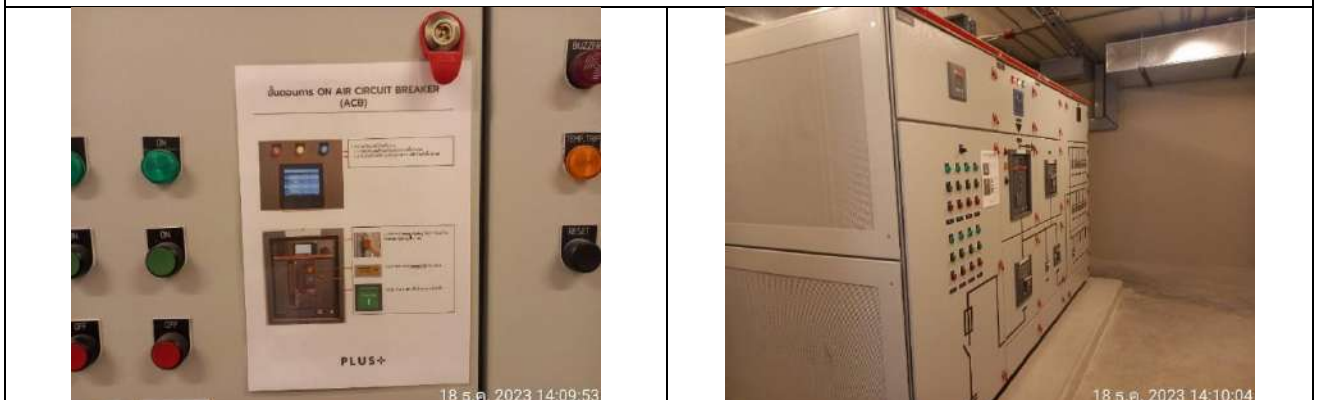
รูปที่ 2-13 ระบบไฟฟ้าของโครงการ

ห้องไฟฟ้า MDB

ห้องไฟฟ้า MDB (ต่อ)

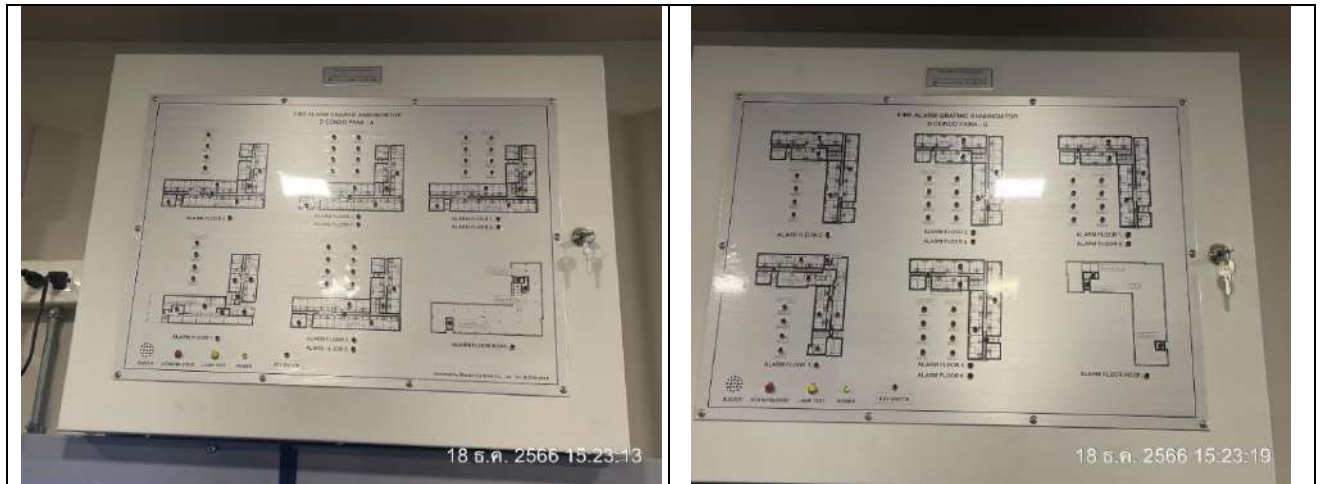
แผนควบคุมและระบบติดตามตรวจสอบสัญญาณแจ้งเตือนอัคคีภัยภายในอาคาร

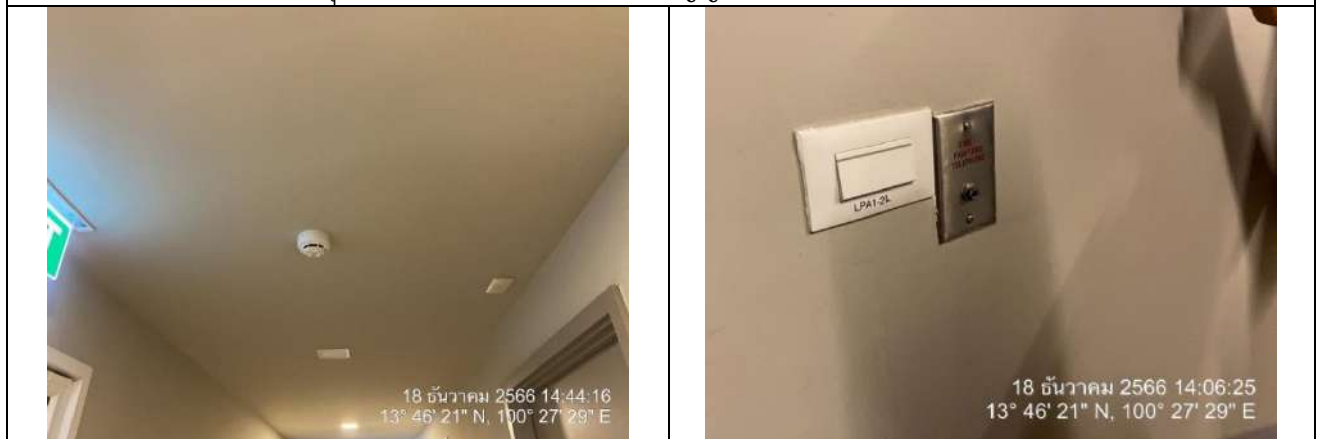
เครื่องตรวจจับควันและ Remoteindicator lamp

Fire Fighter Telephone

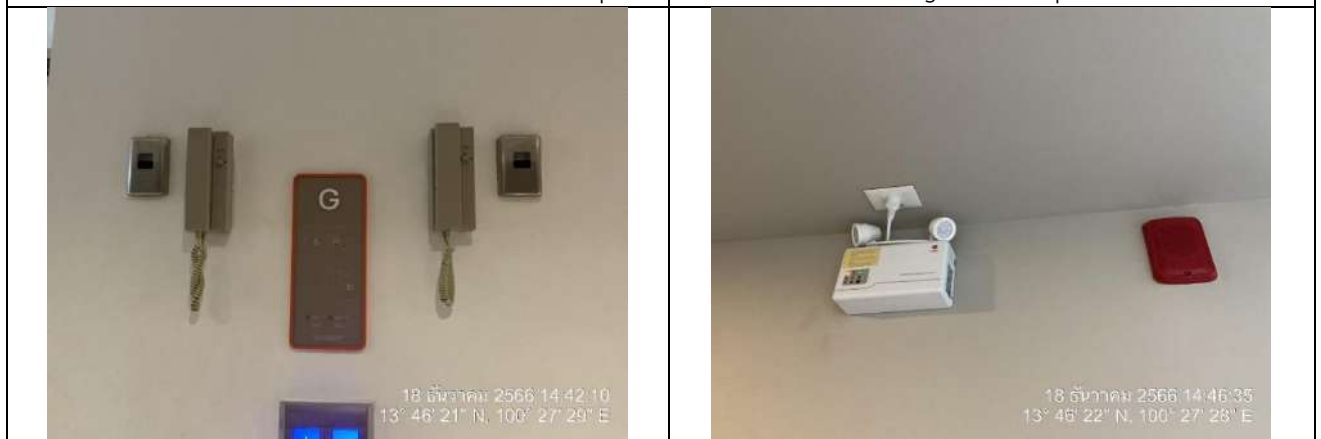
รูปที่ 2-15 ระบบสัญญาณเตือนเหตุเพลิงไหม้ ของโครงการ

โทรศัพท์ฉุกเฉิน

ระบบแสงสว่างฉุกเฉิน

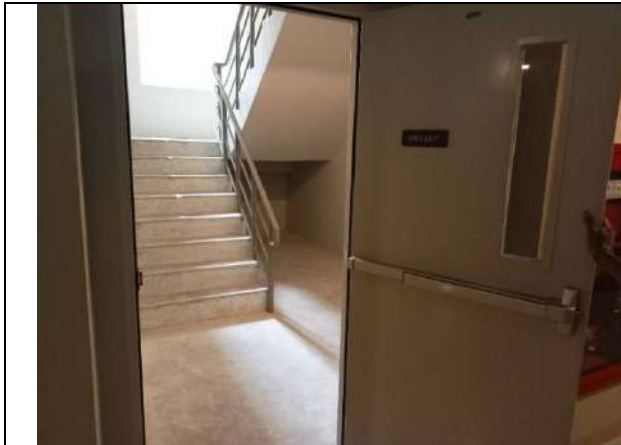
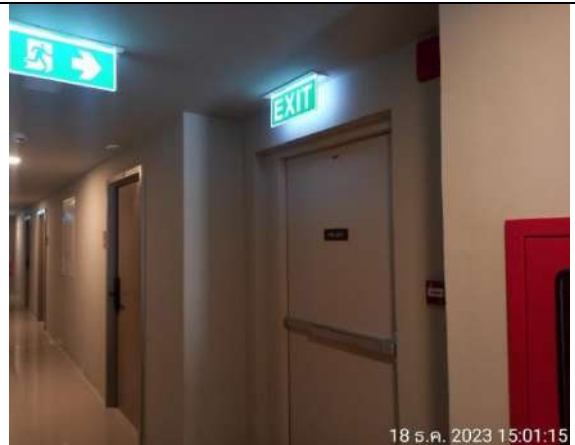
ประตูหนีไฟและบันไดหนีไฟ

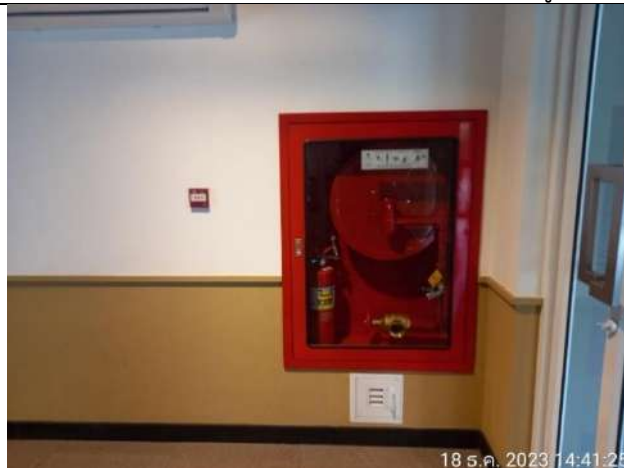
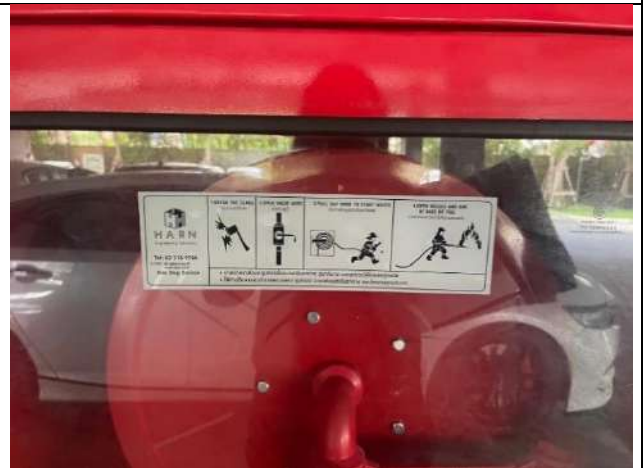
ตู้อุปกรณ์ดับเพลิง

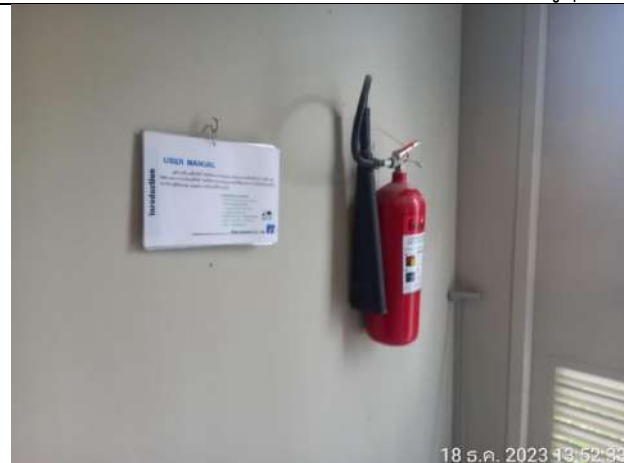
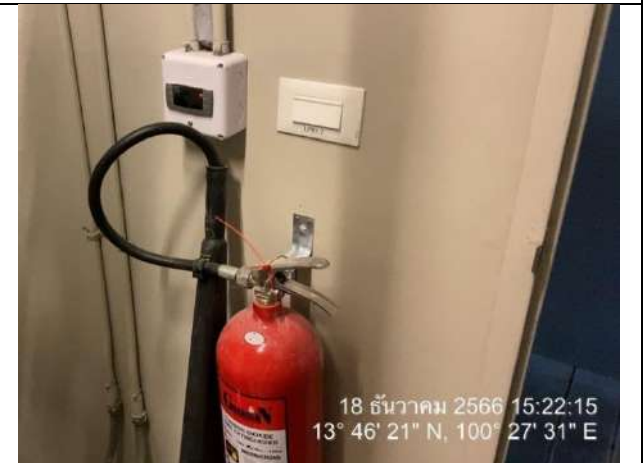
รูปที่ 2-16 ระบบป้องกันเพลิงไหม้ของโครงการ

ถังดับเพลิง

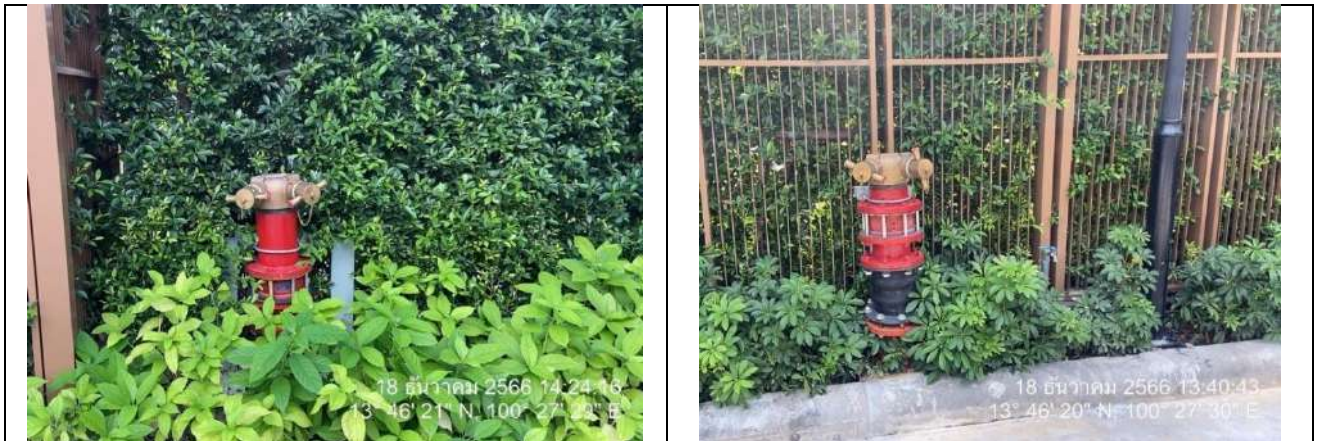
หัวรับน้ำดับเพลิง

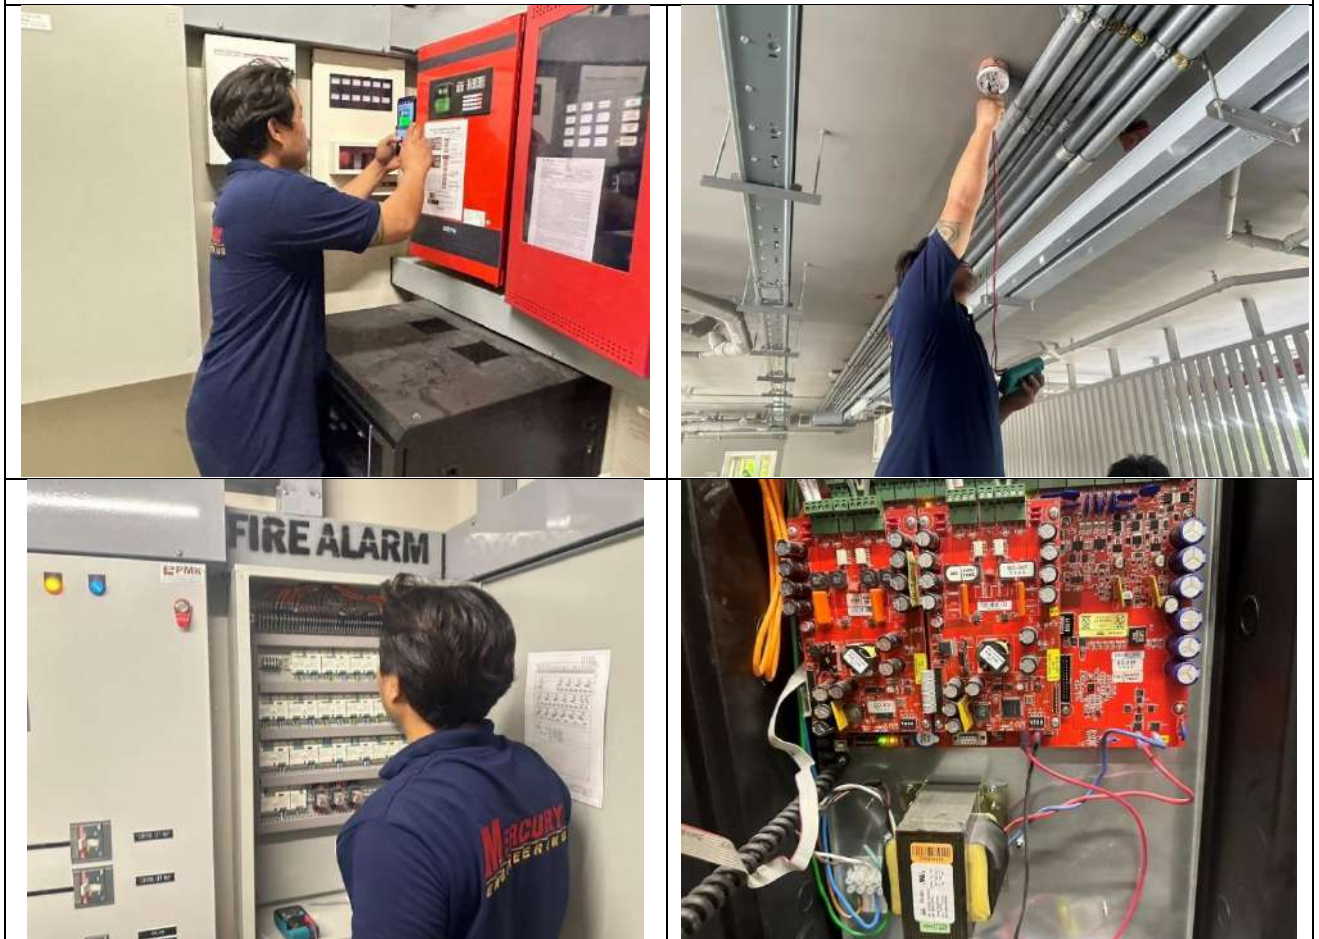
รูปที่ 2-16 ระบบป้องกันเพลิงไหม้ของโครงการ (ต่อ)

การตรวจสอบ ซ่อมแซมระบบป้องกันอัคคีภัย

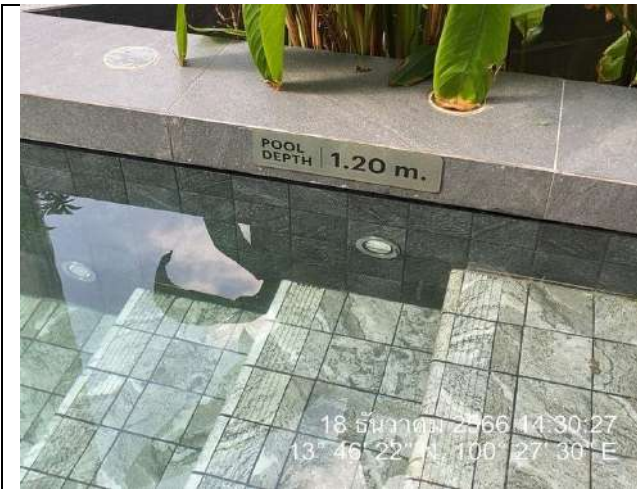
ความลึกของสระว่ายน้ำ

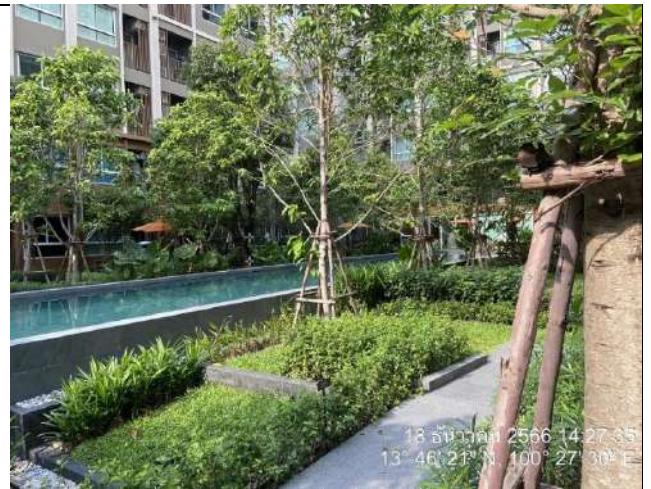
สระว่ายน้ำ

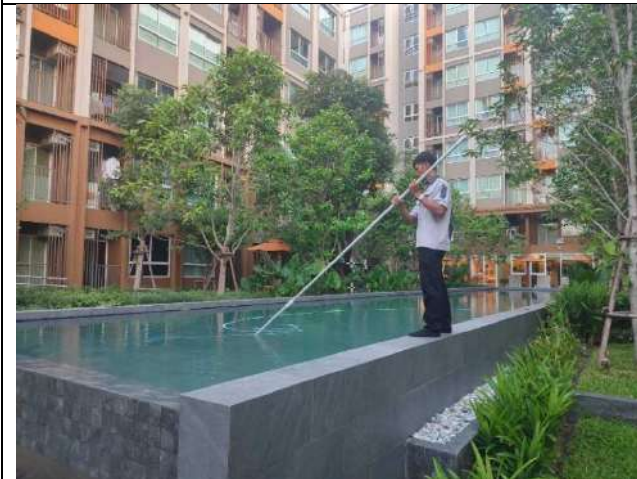
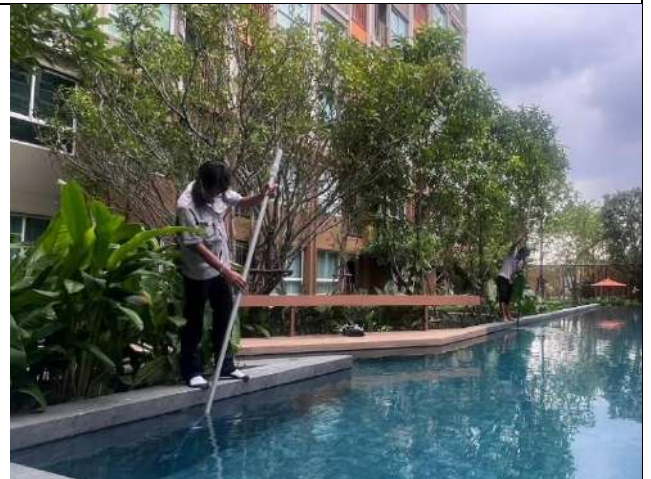
ทำความสะอาดสระว่ายน้ำโครงการ

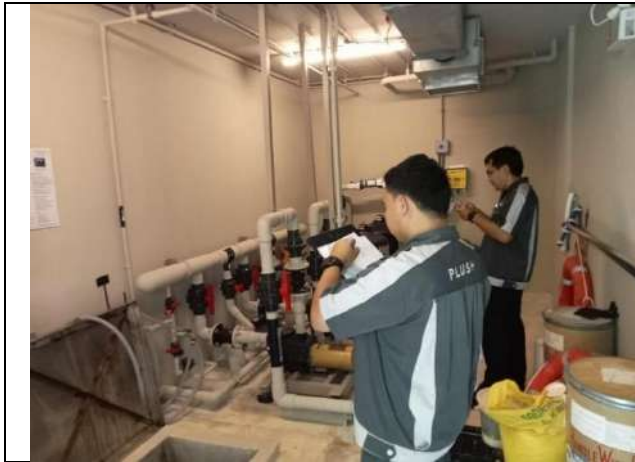
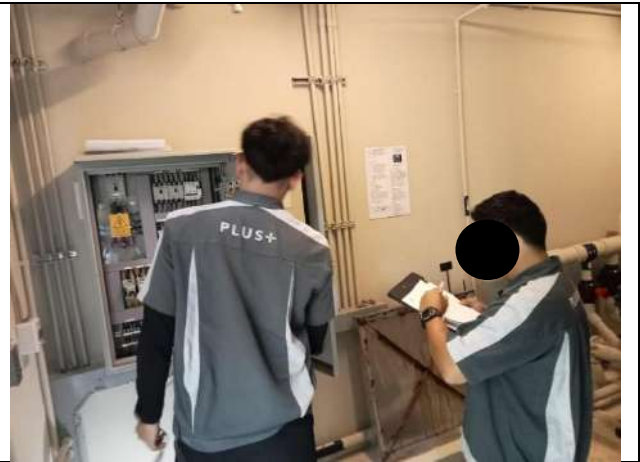
การดูแลระบบท่อและระบบไฟฟ้าของสระว่ายน้ำ

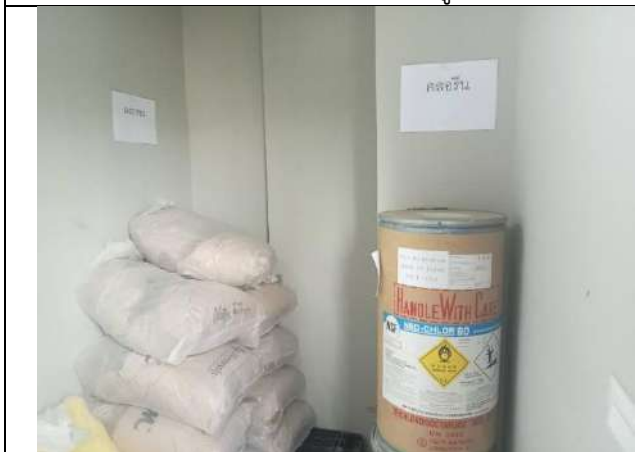
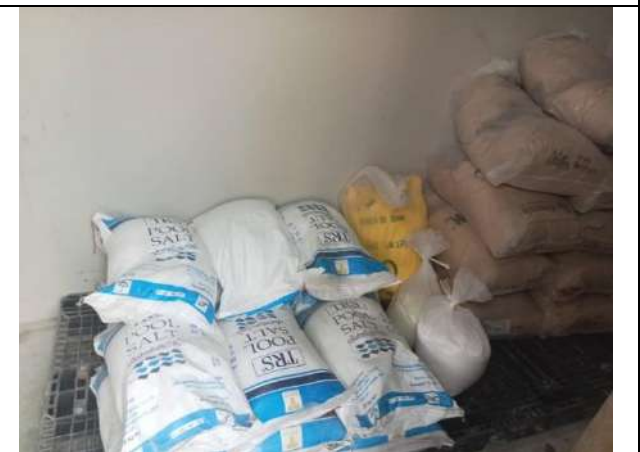
ห้องเก็บสารเคมีของสระว่ายน้ำ

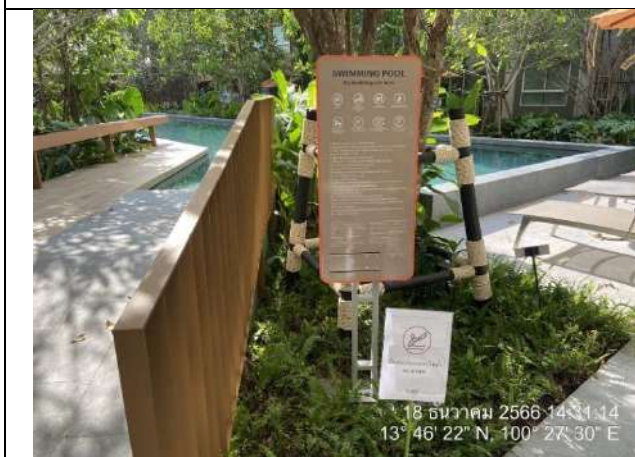
ข้อปฏิบัติในการใช้สระว่ายน้ำ

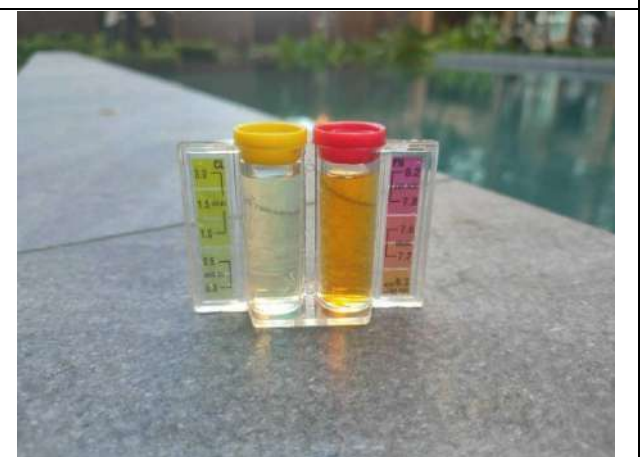
ตรวจค่าคลอรีนและค่า pH

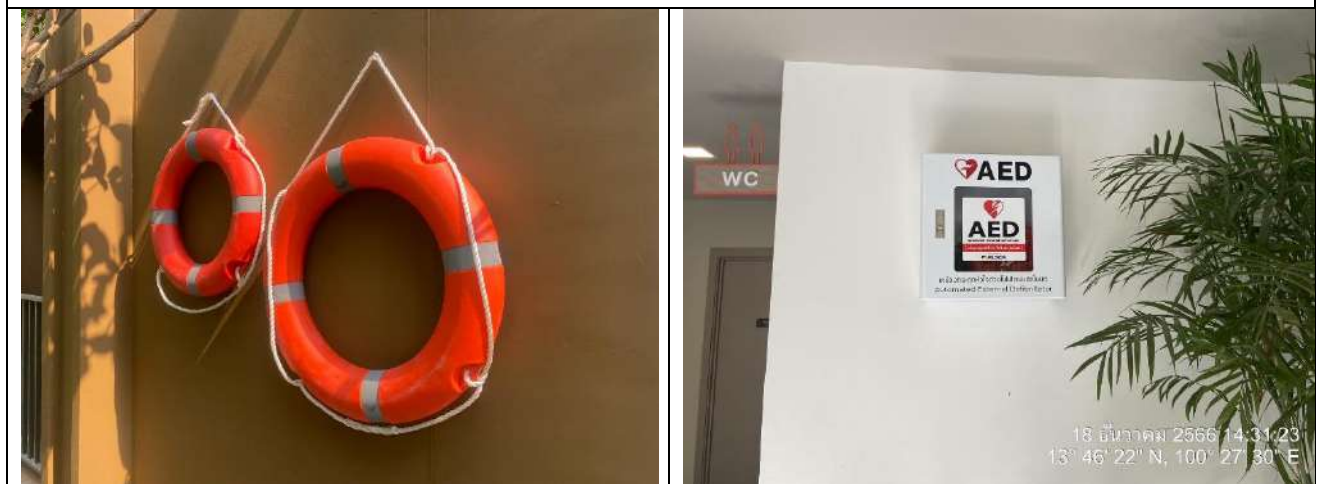
รูปที่ 2-21 สระว่ายน้ำ และการดูแลสระว่ายน้ำของโครงการ (ต่อ)

อุปกรณ์ช่วยชีวิต
