บทที่ 2

ผลการดำเนินการตามมาตรการลดผลกระทบสิ่งแวดล้อม

ตารางที่ 2.1 **สรุปผลการดำเนินการตามมาตรการลดผลกระทบสิ่งแวดล้อม โครงการ Zcape 3 Condominium ของนิติบุคคลอาคารชุด สคป 3 คอนโดมิเนียม**
ประจำเดือนกรกฎาคม– ธันวาคม 2566

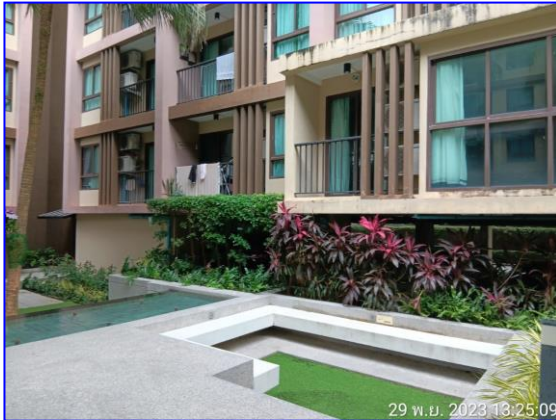
รูปที่ 2.1 พื้นที่สีเขียว

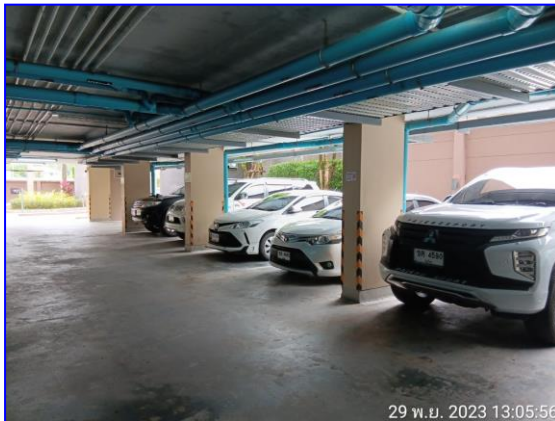
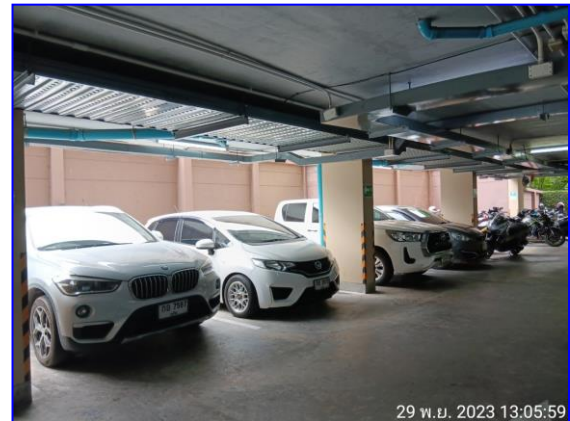
รูปที่ 2.5 ที่จอดรถภายในโครงการ

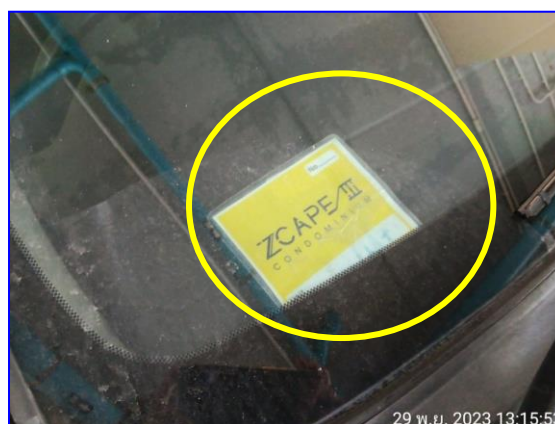
รูปที่ 2.7 สติกเกอร์ติดรถยนต์

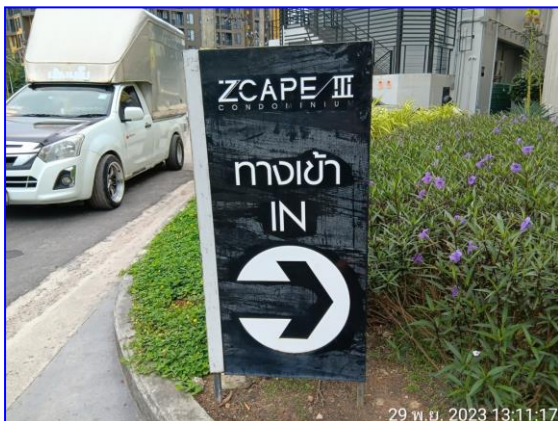
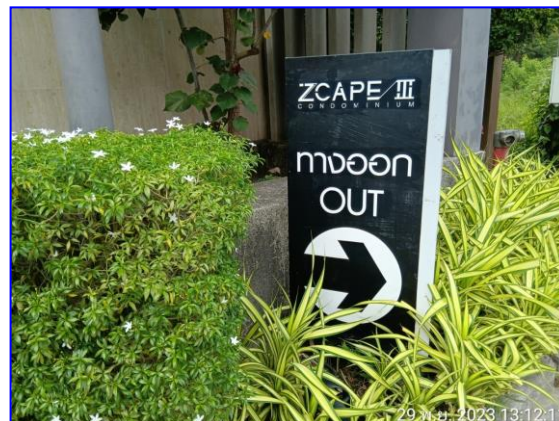
รูปที่ 2.8 ป้ายแสดงทางเข้า – ออก โครงการ

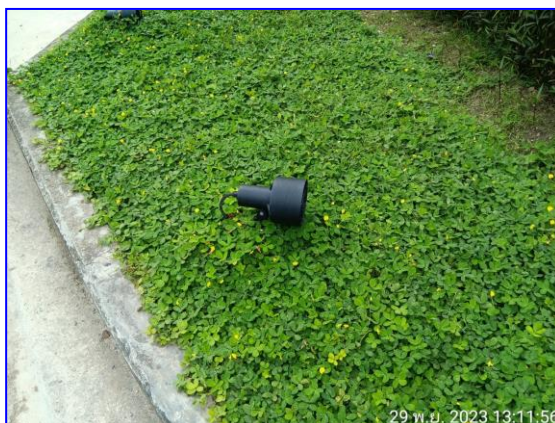
รูปที่ 2.9 ไฟส่องสว่างทางเข้า – ออก โครงการ

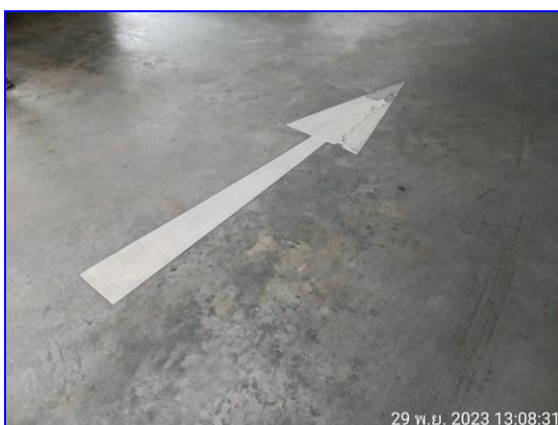
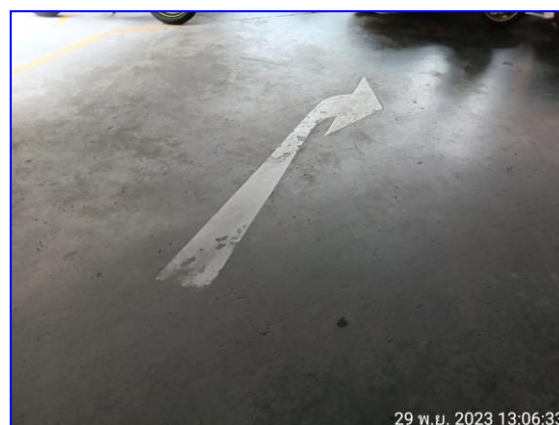
รูปที่ 2.10 ลูกศรแสดงทิศทางเดินรถ

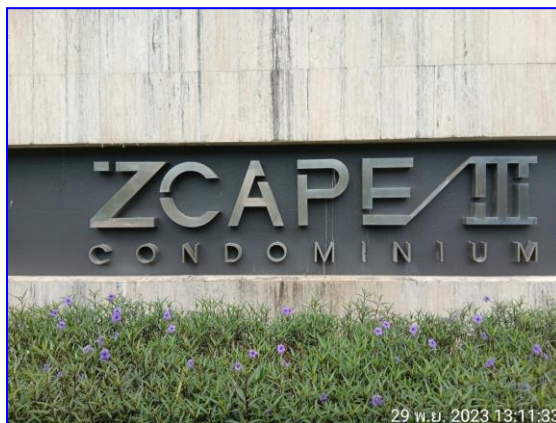
รูปที่ 2.11 ป้ายชื่อโครงการ

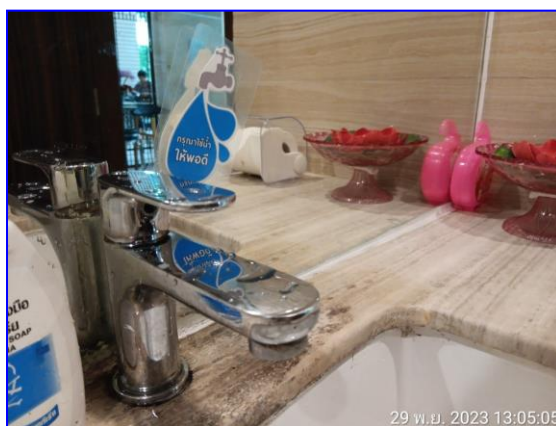
รูปที่ 2.13 ป้ายประชาสัมพันธ์ประหยัดน้ำ

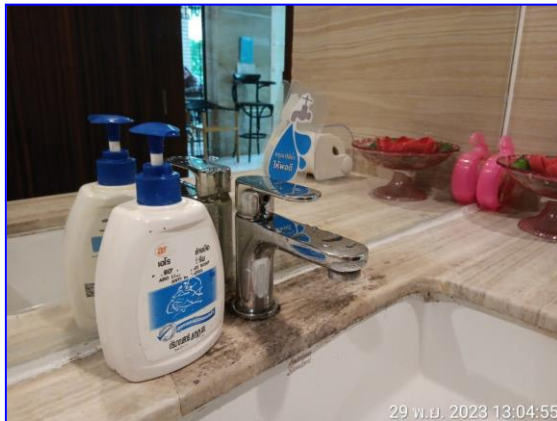
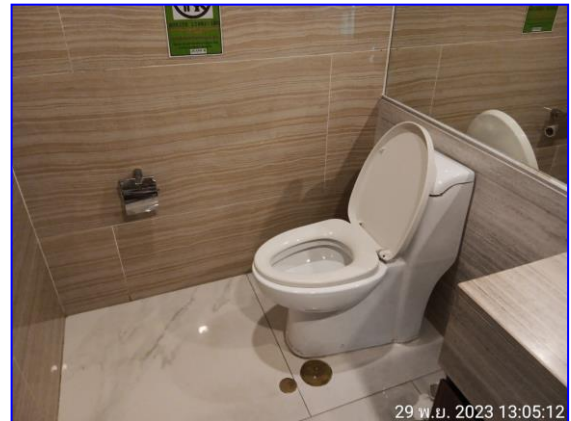
รูปที่ 2.14 สุขภัณฑ์ประหยัดน้ำ

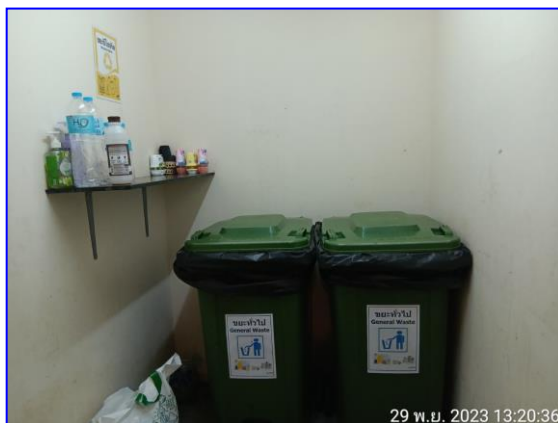
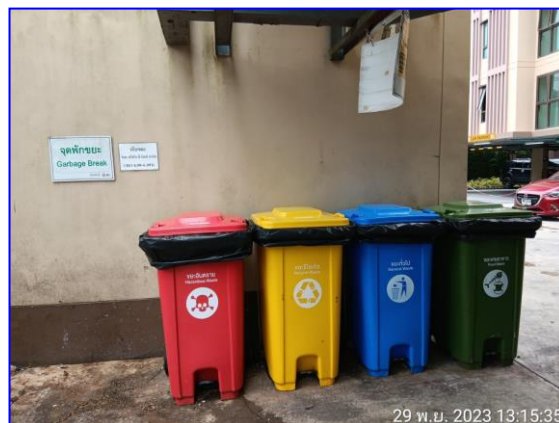
รูปที่ 2.17 ถึงขยะภายในห้องพักแต่ละชั้น

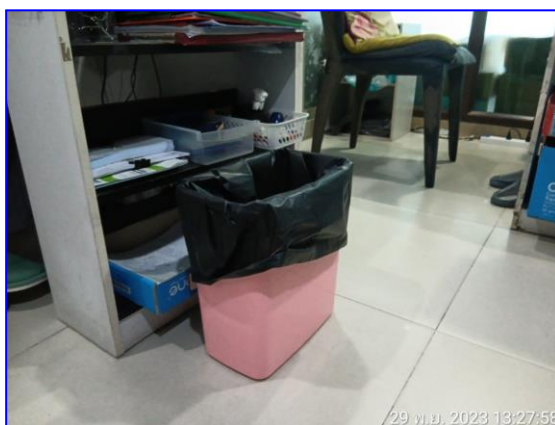
รูปที่ 2.18 ถึงขยะในห้องสำนักงาน

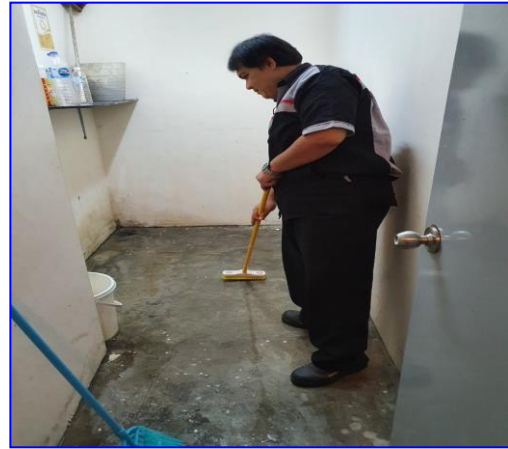
รูปที่ 2.20 ทำความสะอาดห้องพัสดุ

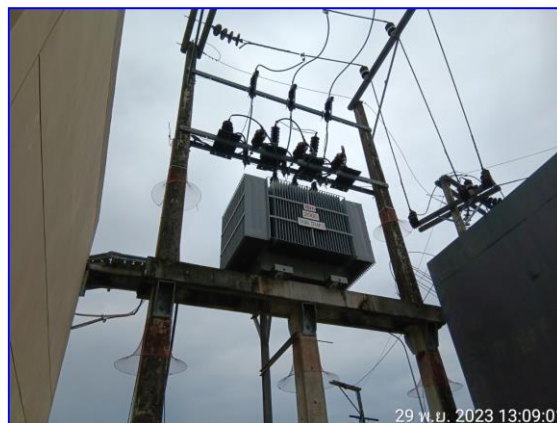
รูป 2.21 หม้อแปลงไฟฟ้า

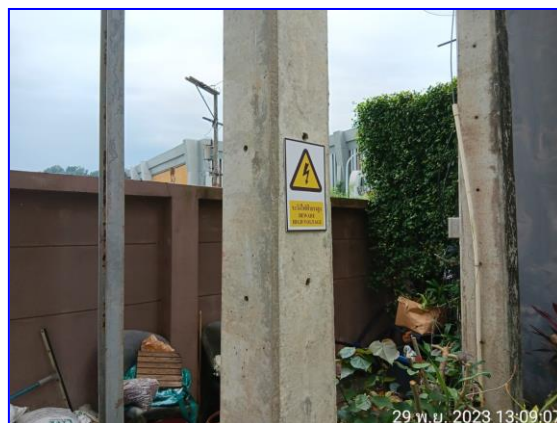
รูปที่ 2.22 สัญลักษณ์เตือนบริเวณที่ติดตั้งหม้อแปลง

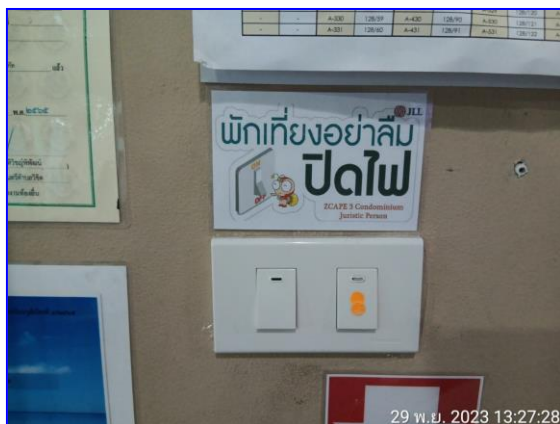
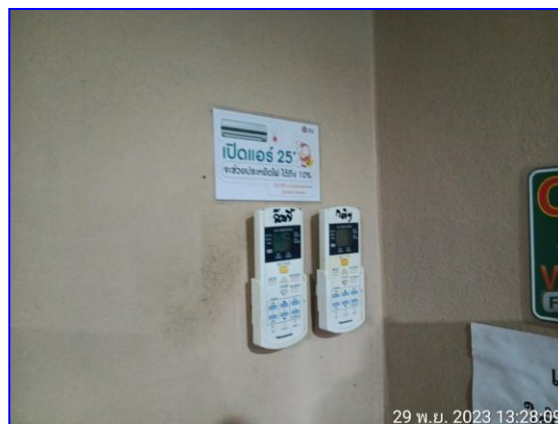
รูปที่ 2.23 ป้ายรณรงค์ประหยัดพลังงานไฟฟ้า

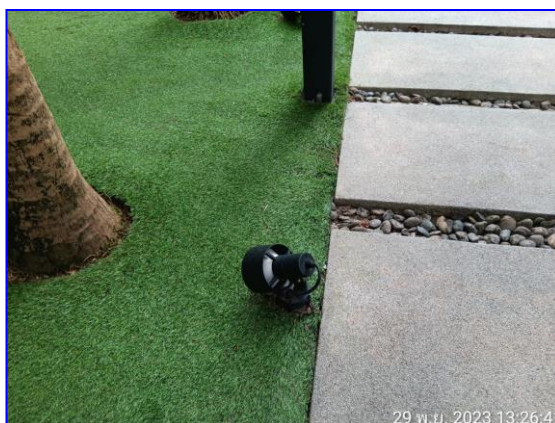
รูปที่ 2.24 อุปกรณ์ไฟฟ้าชนิดประหยัดพลังงาน

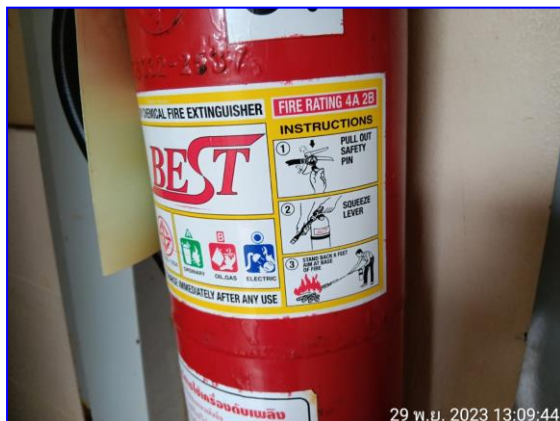
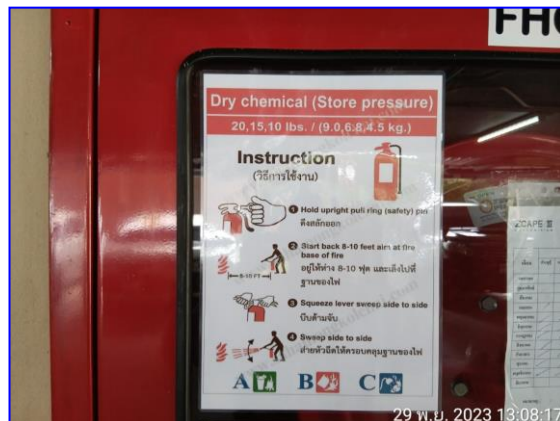
รูปที่ 2.26 ป้ายแสดงวิธีการใช้งานอุปกรณ์ดับเพลิง

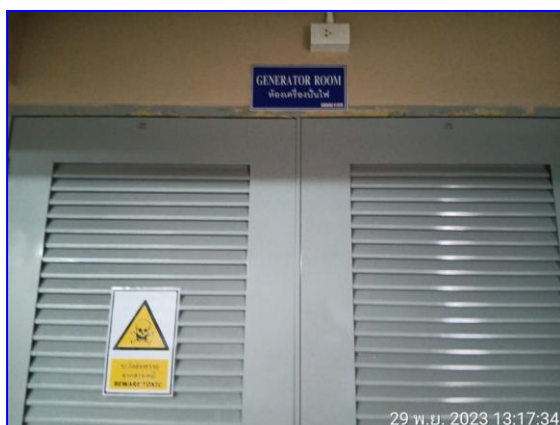
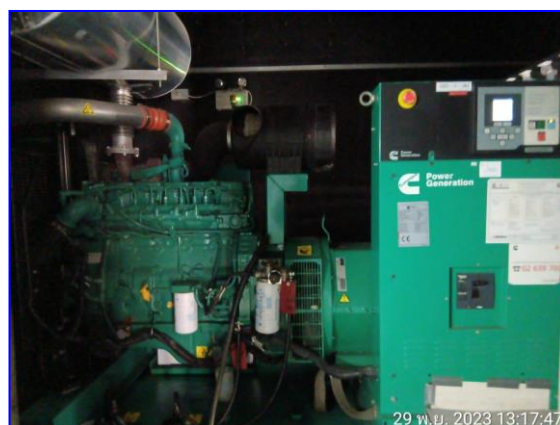
รูปที่ 2.28 เครื่องกำเนิดไฟฟ้า

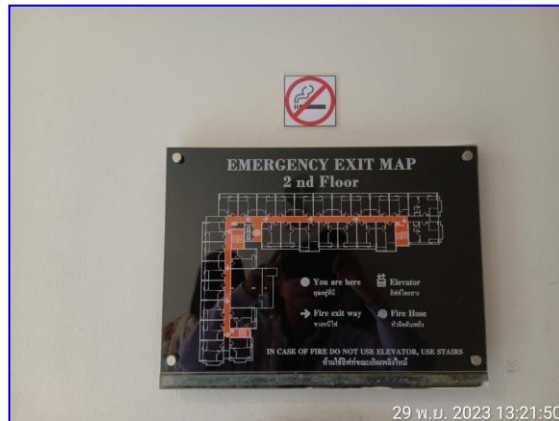
รูปที่ 2.29 แผนผังทางหนีไฟ

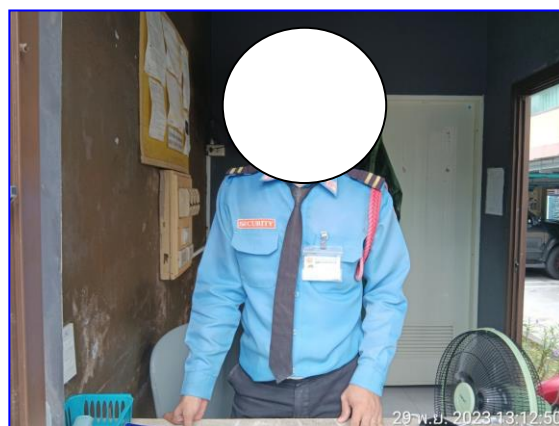
รูปที่ 2.30 เจ้าหน้าที่รักษาความปลอดภัย

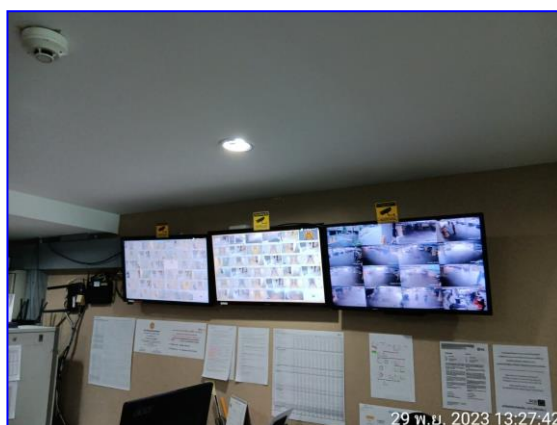
รูปที่ 2.31 ระบบโทรทัศน์วงจรปิด

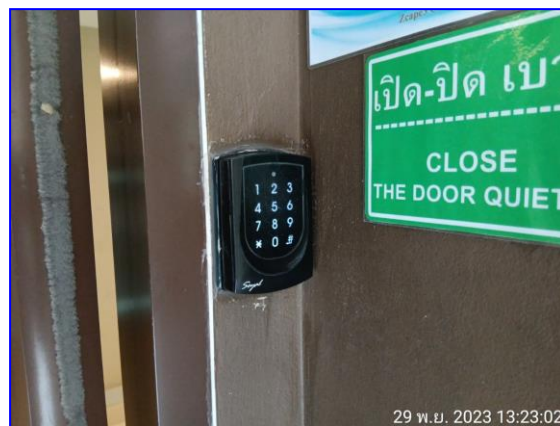
รูปที่ 2.33 ประตูระบบคีย์การ์ด

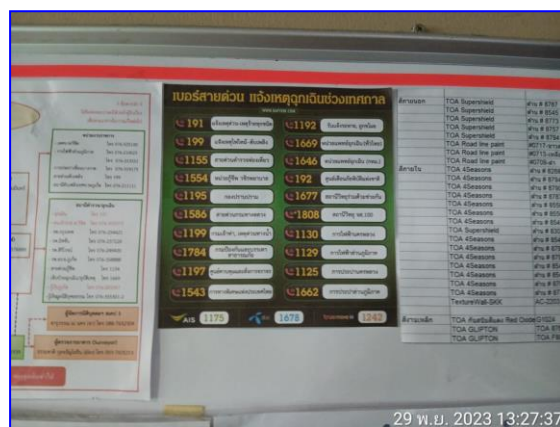
รูปที่ 2.34 เบอร์โทรศัพท์ฉุกเฉิน

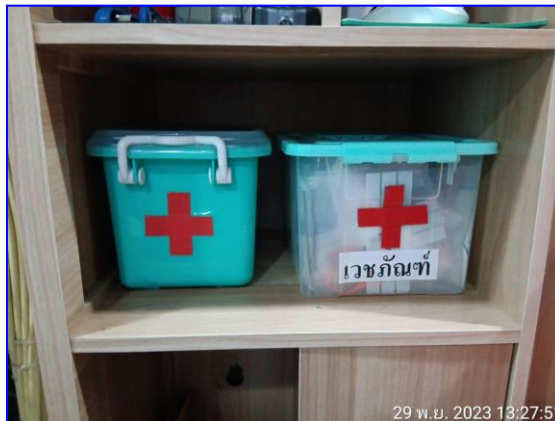
รูปที่ 2.35 กล่องอุปกรณ์ปฐมพยาบาล

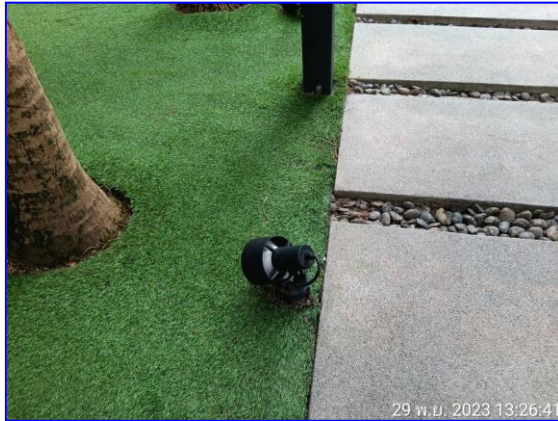
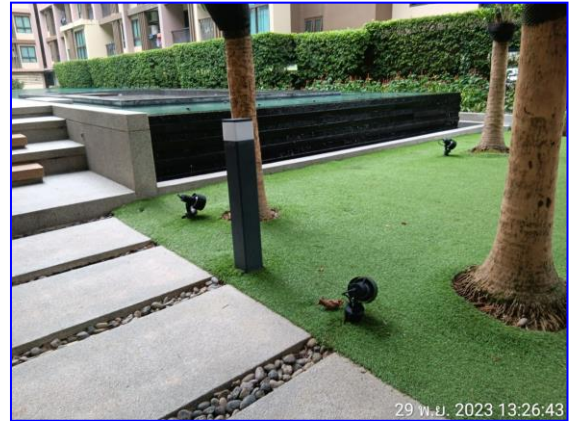
รูปที่ 2.38 วางระบบน้ำต้นไม้ และแสงสว่างบริเวณสระว่ายน้ำ

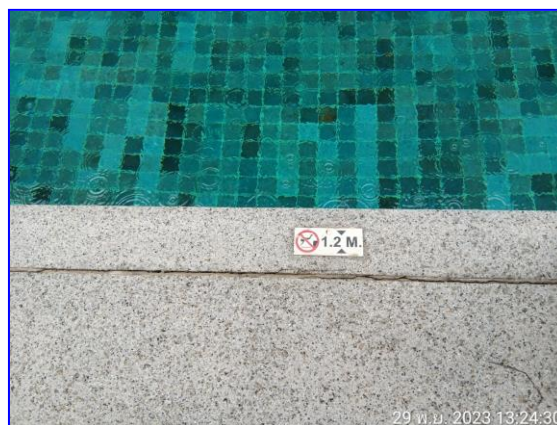
รูปที่ 2.39 ป้ายแสดงระดับความลึกสระว่ายน้ำ

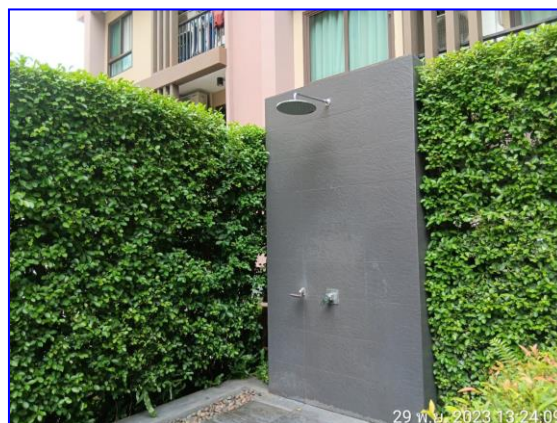
รูปที่ 2.40 ที่ล้างตัวบริเวณสระว่ายน้ำ

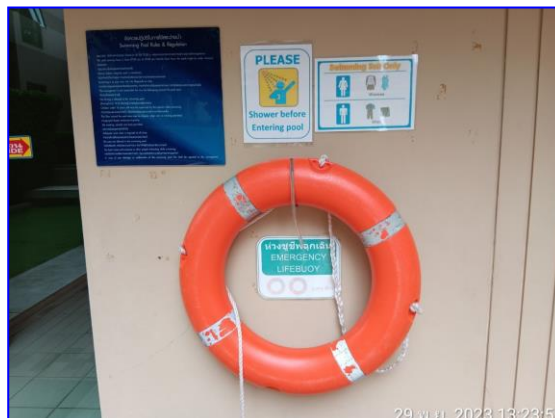
รูปที่ 2.41 อุปกรณ์ช่วยชีวิตบริเวณสระว่ายน้ำ

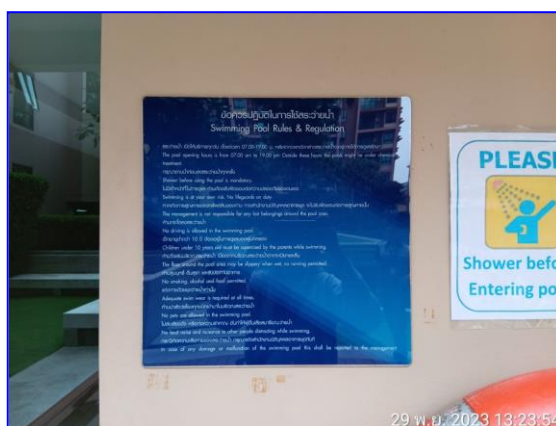
รูปที่ 2.42 ป้ายกฎระเบียบสระว่ายน้ำ

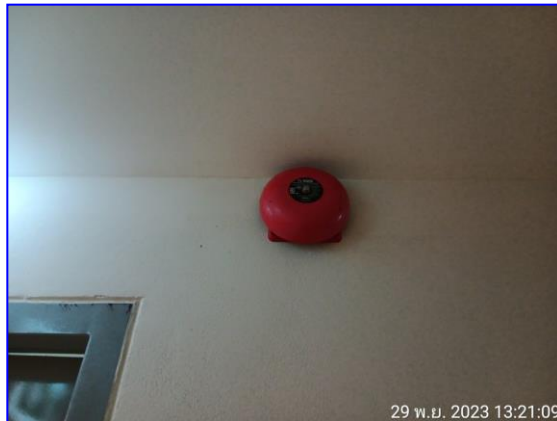
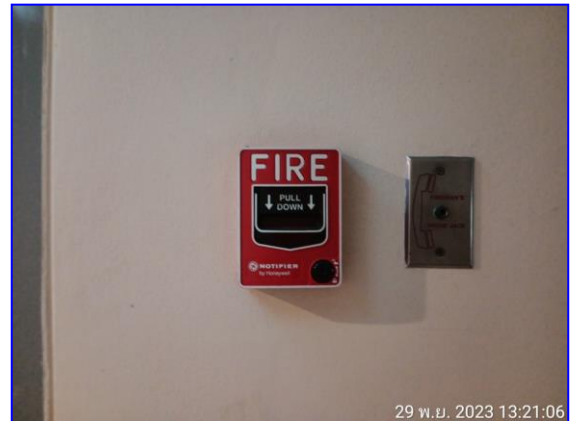
รูปที่ 2.44 สัญญาณแจ้งเตือนเหตุเพลิงไหม้

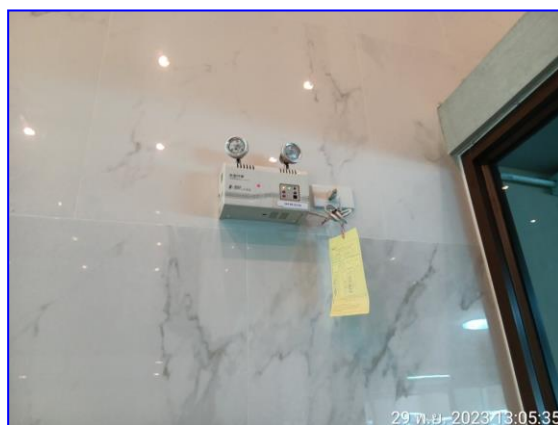
รูปที่ 2.45 ไฟสำรองฉุกเฉิน

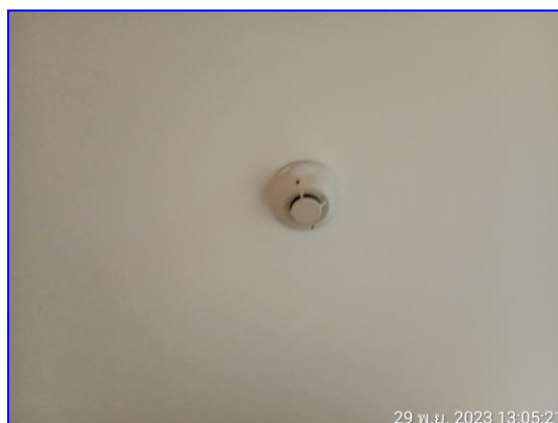
รูปที่ 2.46 อุปกรณ์ตรวจจับควัน

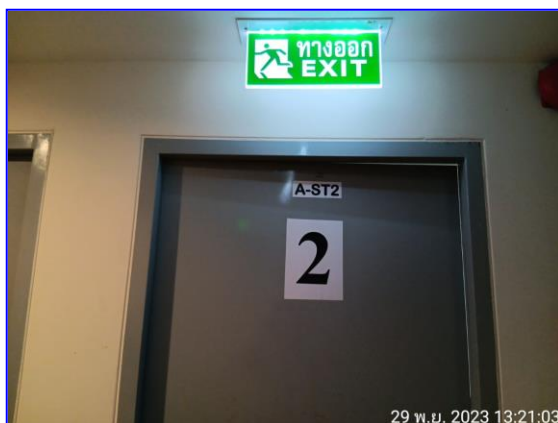
รูปที่ 2.48 บันไดหนีไฟ และประตูทางออกฉุกเฉิน

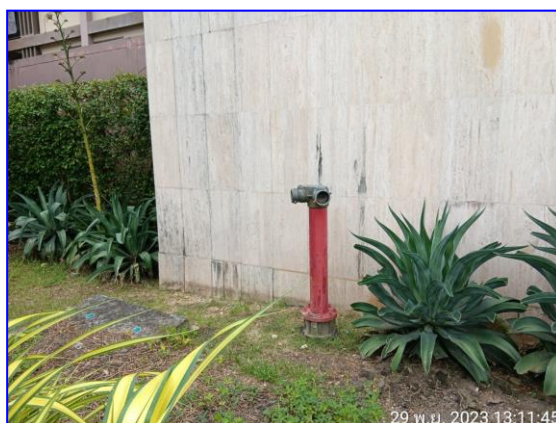
รูปที่ 2.49 หัวรับน้ำดับเพลิง

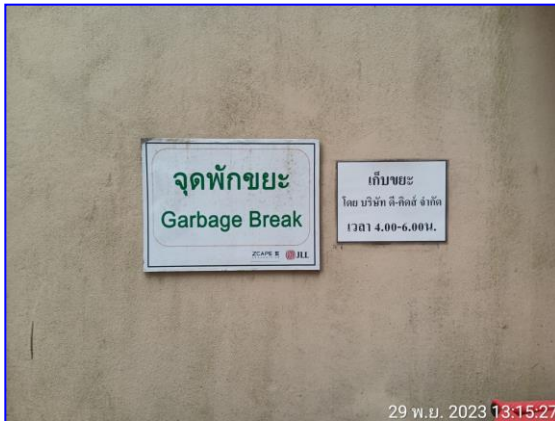
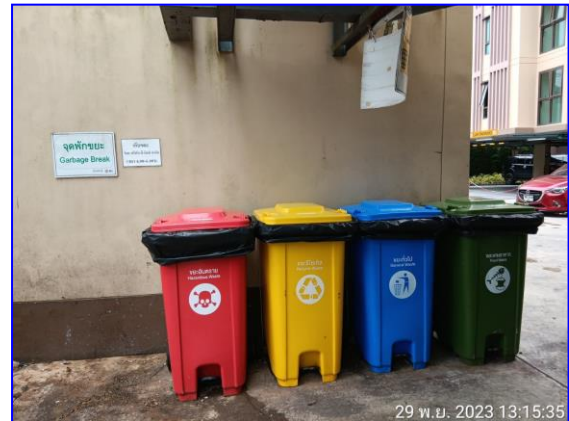
รูปที่ 2.50 จุดพักขยะ

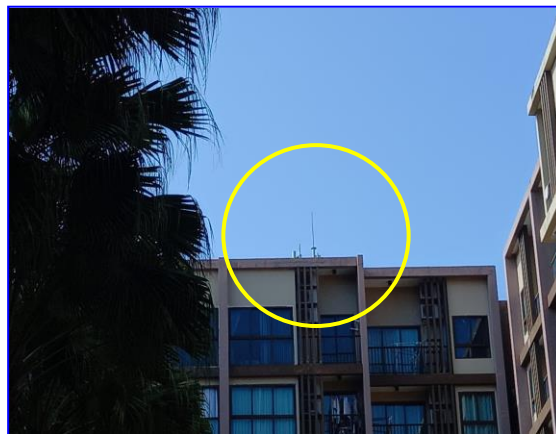
รูปที่ 5.51 สายล่อฟ้า
