5. ผลการดำเนินการตามมาตรการป้องกันและแก้ไขผลกระทบสิ่งแวดล้อม
ตารางที่ 2 เปรียบเทียบมาตรการป้องกันและแก้ไขผลกระทบสิ่งแวดล้อมที่กำหนดไว้ในรายงานการวิเคราะห์ผลกระทบสิ่งแวดล้อม
โครงการ U KHAOYAI HOTEL(ชื่อเดิม โรงแรม Magnolias4) ระยะเปิดดำเนินการ

แบบ ตต.3

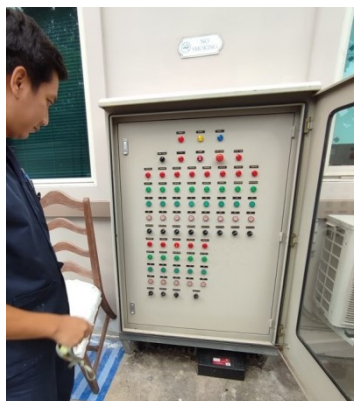
ภาพที่ 3-11 แยกมิเตอร์แผงควบคุมระบบบำบัดน้ำเสียโดยเฉพาะ

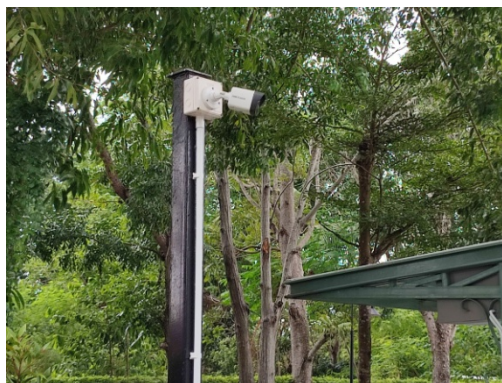
ภาพที่ 3-24 กล้องวงจรปิด

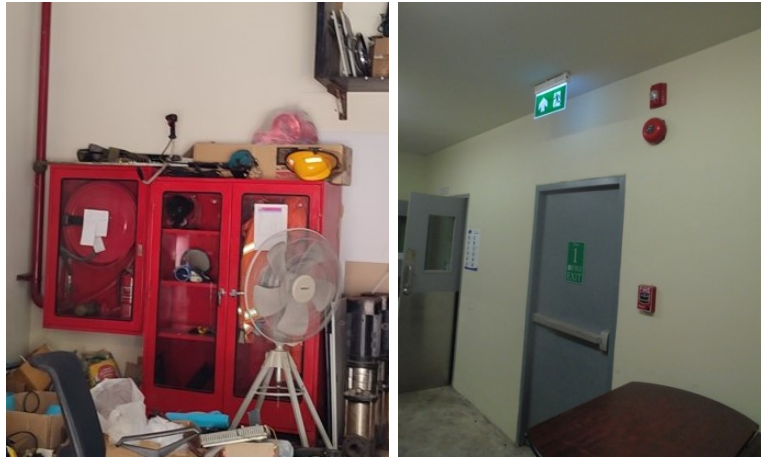
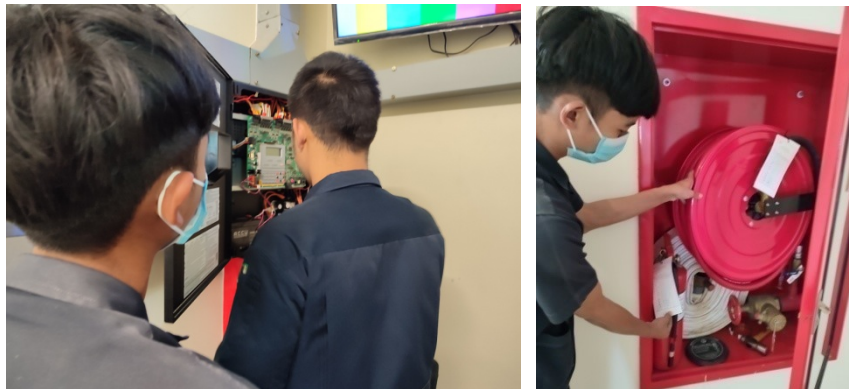
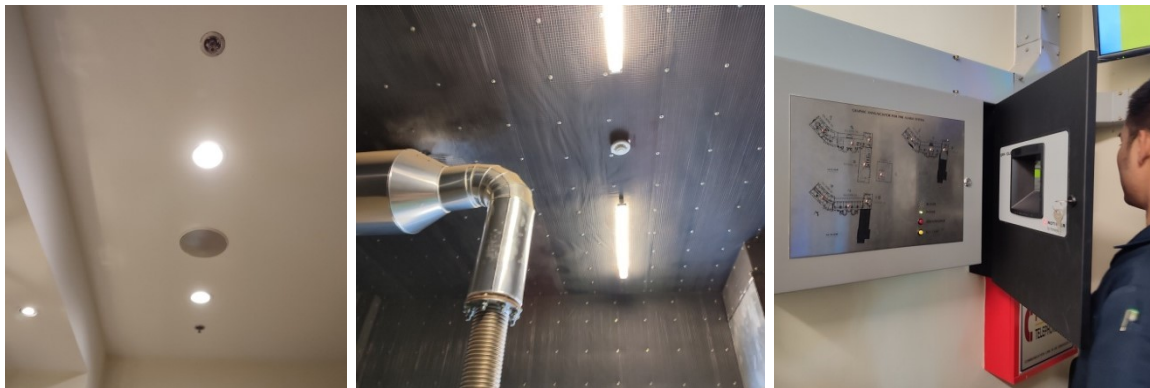
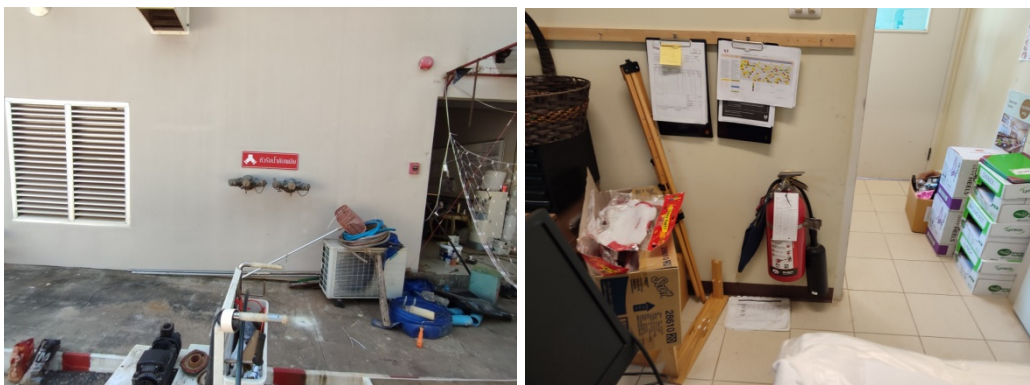
ภาพที่ 3-26 ตรวจสอบระบบป้องกันและเตือนอัคคีภัย พร้อมใช้งาน

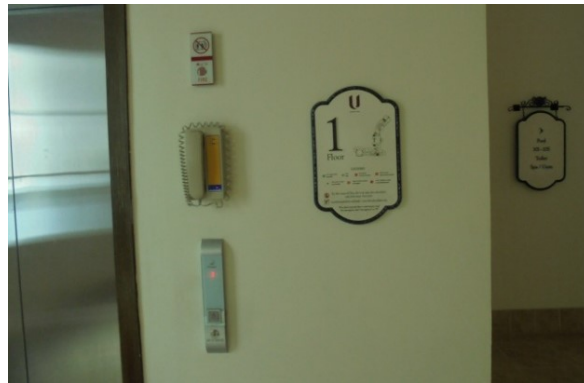
ภาพที่ 3-27 ป้ายแบบแปลนตำแหน่งติดตั้งอุปกรณ์ดับเพลิง และโทรศัพท์ฉุกเฉินน้ำลิฟต์

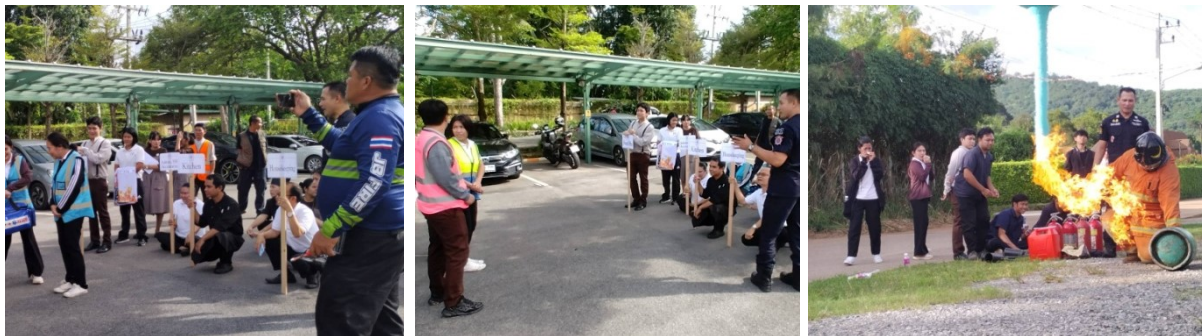
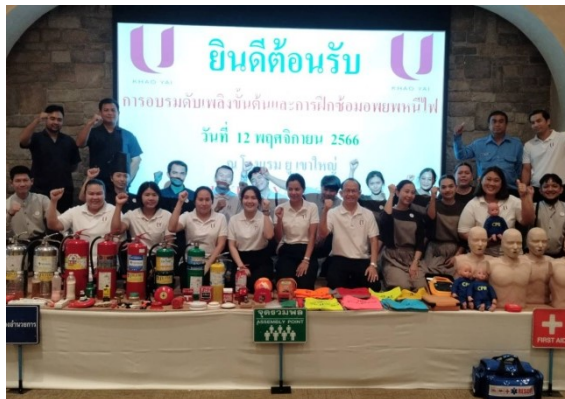
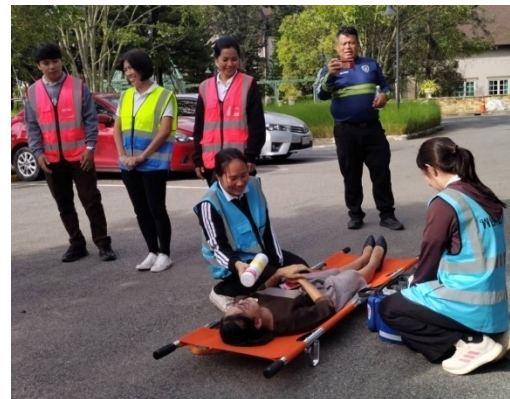
ภาพที่ 3-28 ซ้อมอพยพหนีไฟและซ้อมดับเพลิง ประจำปี 2566

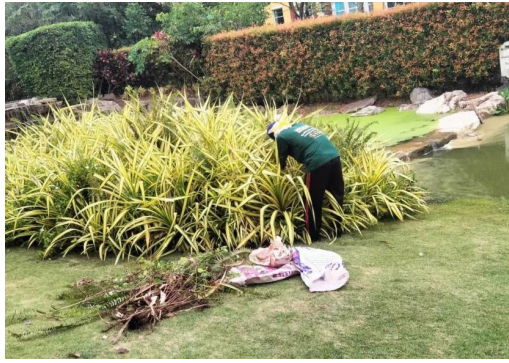
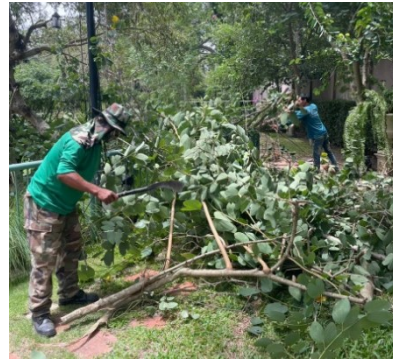
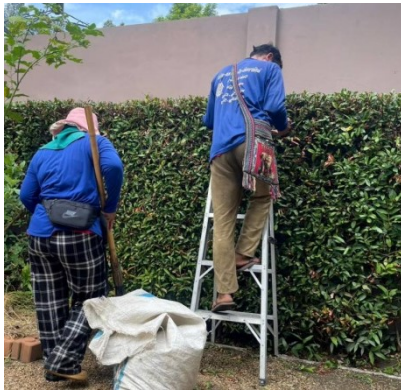
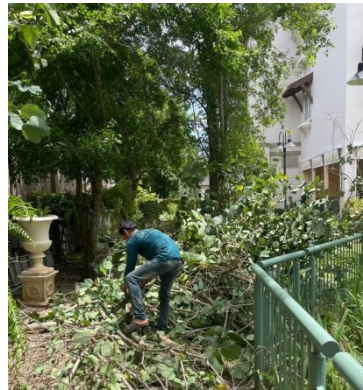
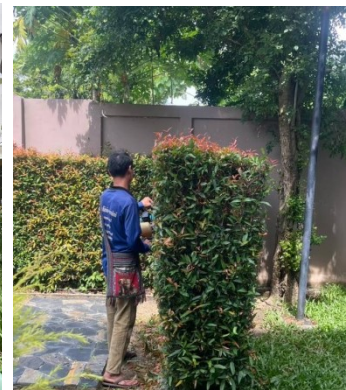
ภาพที่ 3-30 คูแลพื้นที่สีเขียวไว้แล้วเป็นอย่างดี

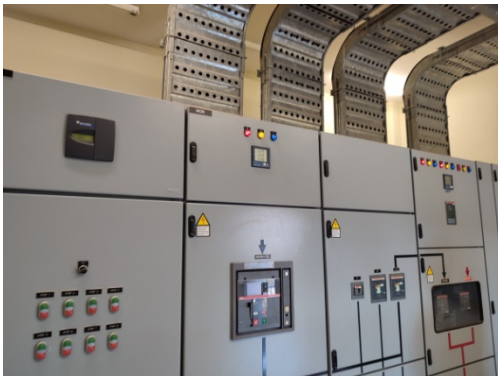
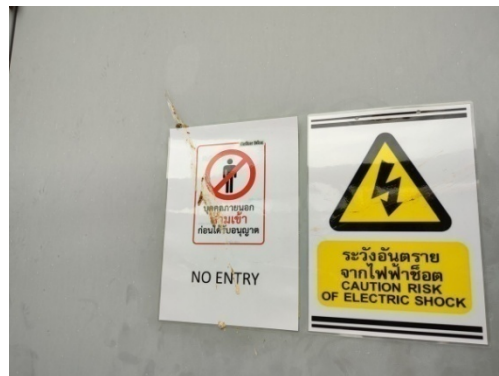
ภาพที่ 3-31 ห้องไฟฟ้าประจำอาคาร และป้ายเตือนหน้าห้องให้ระวังอันตรายจากไฟฟ้าช็อต

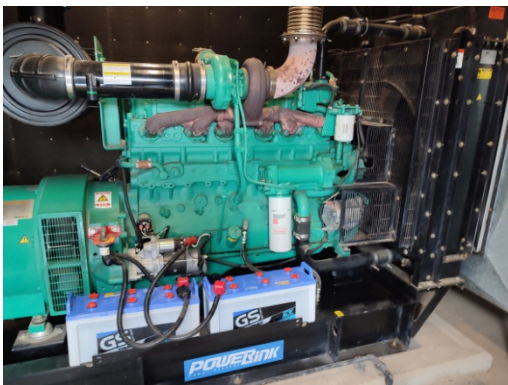
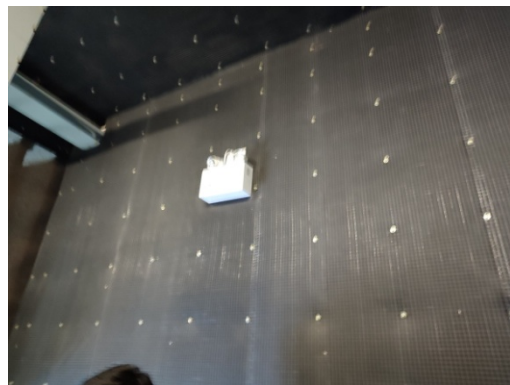
ภาพที่ 3-32 เครื่องกำเนิดไฟฟ้าฉุกเฉิน มีฉนวนกันเสียงดังอยู่ภายในห้อง

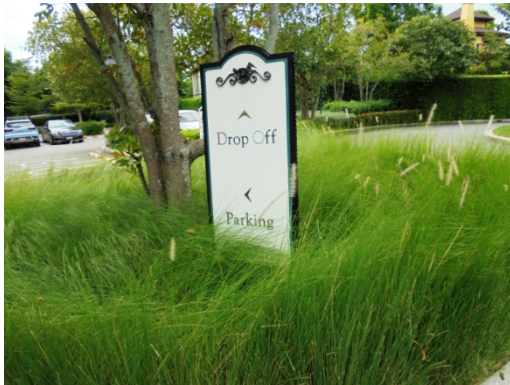
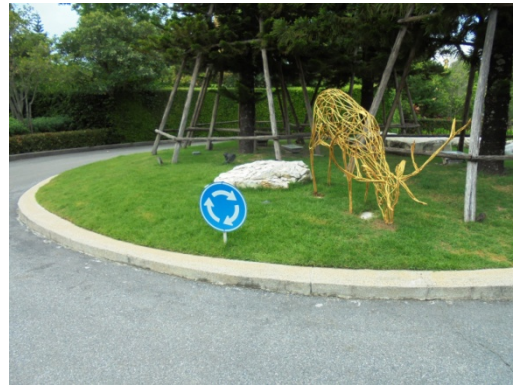
ภาพที่ 3-38 ป้ายจราจรบริเวณที่จอดรถยนต์

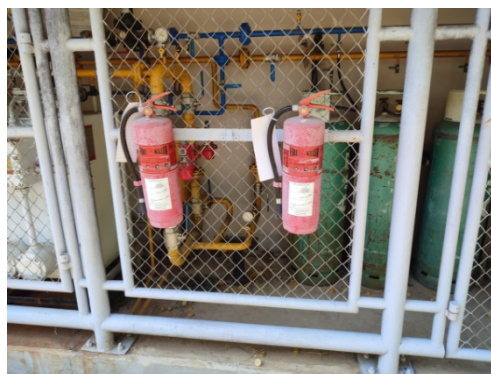
ภาพที่ 3-39 ถังเคมีดับเพลิง ติดตั้งไว้บริเวณที่เก็บถังแก๊ส

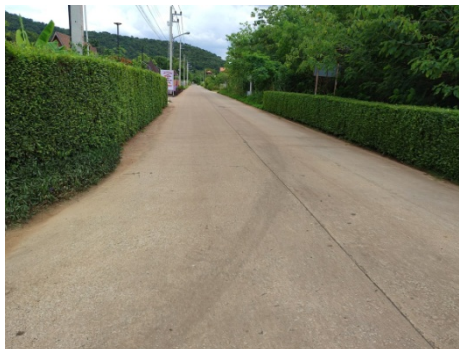
ภาพที่ 3-42 สภาพถนนการะจ่ายอม มีสภาพดี ไม่เสียหาย

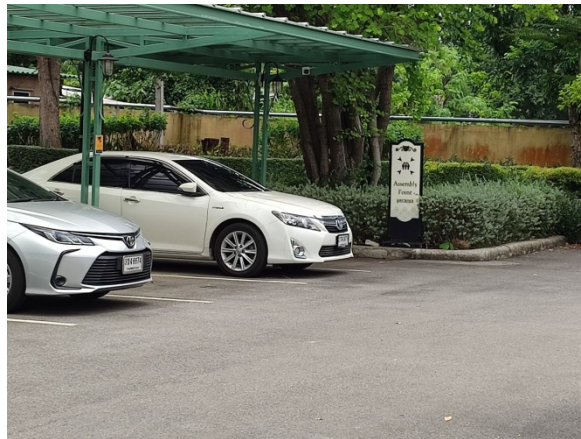
ภาพที่ 3-43 ป้ายจุดรวมพลของโครงการ

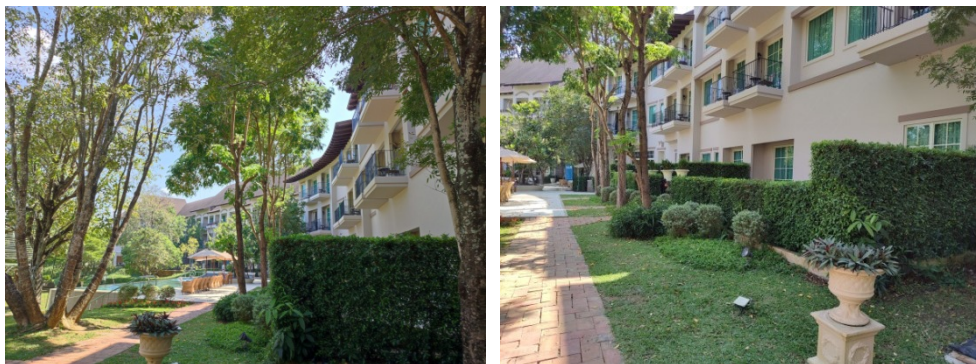
ภาพที่ 3-44 ภูมิสถาปัตย์อาคาร ใช้สีอ่อนให้กลมกลืนกับสภาพธรรมชาติโดยรอบ

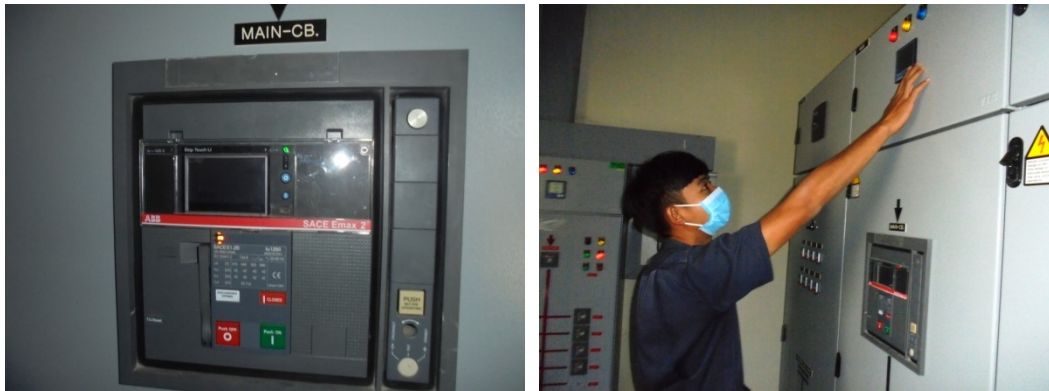
ตรวจสอบระบบไฟฟ้า ใช้งานได้ปกติ

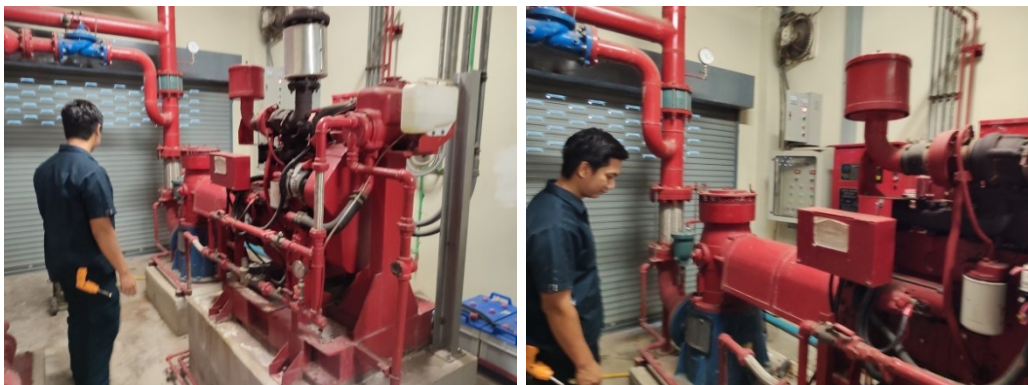
ตรวจสอบระบบ Fire Pump ใช้งานได้ปกติ

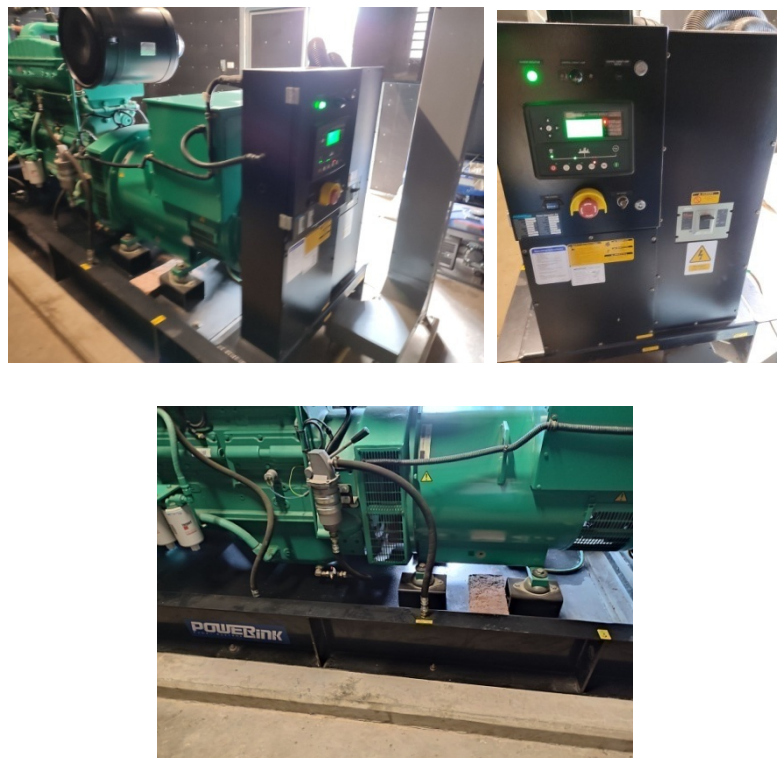
ตรวจสอบระบบ Generator สามารถใช้งานได้ปกติ

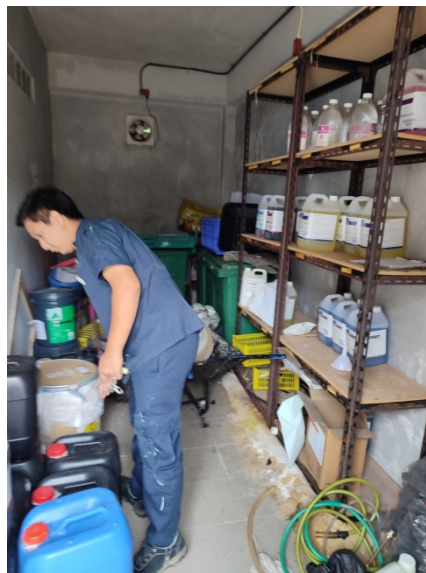
ภาพที่ 3-48 ห้องเก็บสารเคมีที่ใช้ในอาคารและสระว่ายน้ำ อยู่ในสภาพแห้งและเป็นระเบียบ

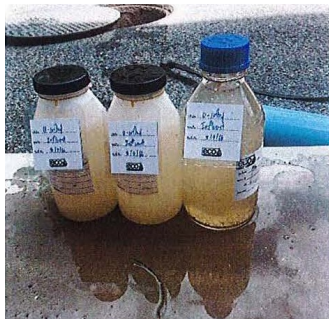
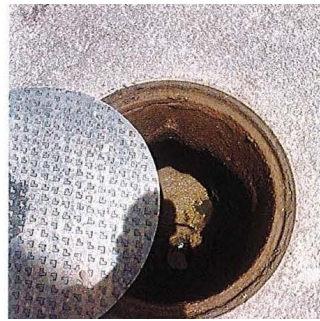
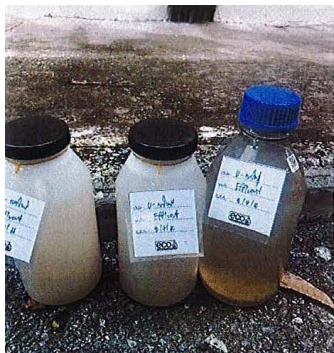
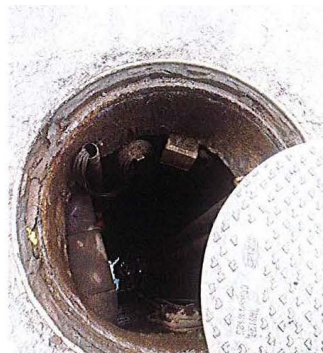
เก็บตัวอย่างน้ำทิ้ง
