5. ผลการดำเนินการตามมาตรการป้องกันและแก้ไขผลกระทบสิ่งแวดล้อม
ตารางที่ 3 เปรียบเทียบมาตรการป้องกันและแก้ไขผลกระทบสิ่งแวดล้อมที่กำหนดไว้ในรายงานการวิเคราะห์ผลกระทบสิ่งแวดล้อม
โครงการ อาคารชุด คิว คอนโด สุขุมวิท ระยะเปิดดำเนินการ

รายงานผลการปฏิบัติตามมาตรการป้องกันแก้ไขผลกระทบสิ่งแวดล้อม และมาตรการติดตามตรวจสอบคุณภาพสิ่งแวดล้อม
โครงการ อาคารชุด คิว คอนโด สุขุมวิท ตั้งอยู่ เลขที่ 1 ซอยสุขุมวิท6 แขวงคลองเตย เขตคลองเตย กรุงเทพมหานคร

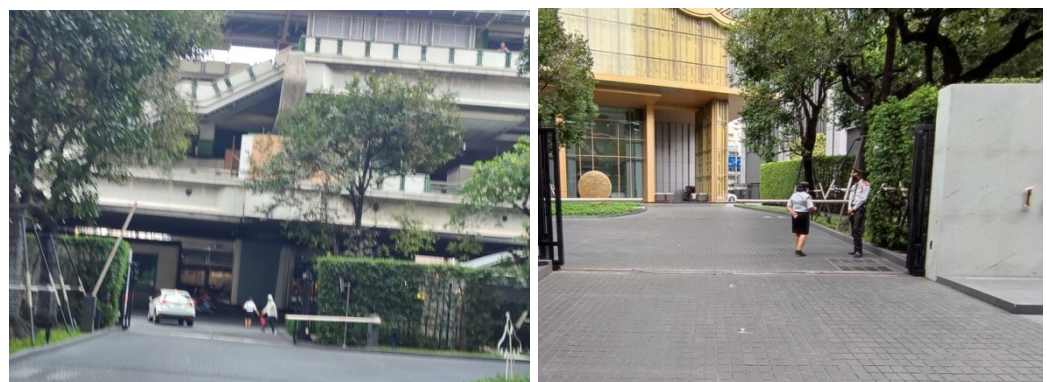
ภาพที่ 5-17 ยามรักษาความปลอดภัยของโครงการ

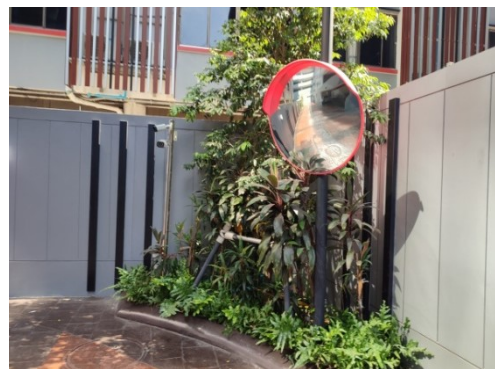
ภาพที่ 5-19 กระจกโค้งบริเวณจุดขับสายตา

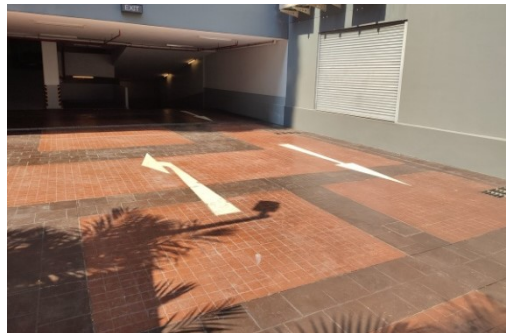
ภาพที่ 5-20 เส้นแบ่งทางวิ่งรถและลูกศรสัญญาณจราจร

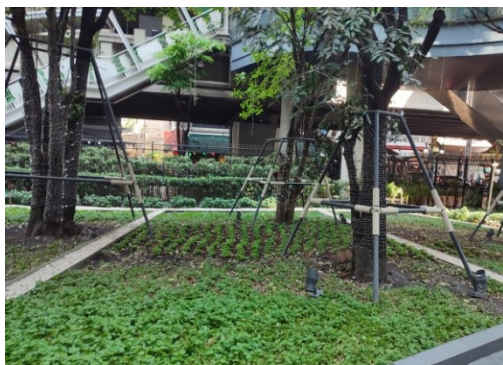
ภาพที่ 5-21 แนวรั้วด้านหน้าโครงการเป็นรั้วโปร่ง

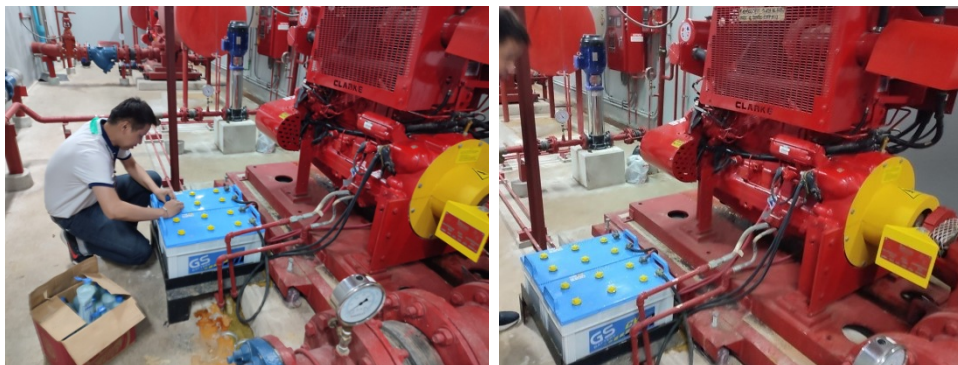
ภาพที่ 5-23 ห้องเครื่องปั้มน้ำดับเพลิง

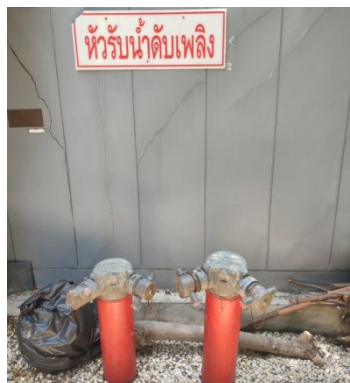
ภาพที่ 5-24 หัวรับน้ำดับเพลิงจากภายนอก

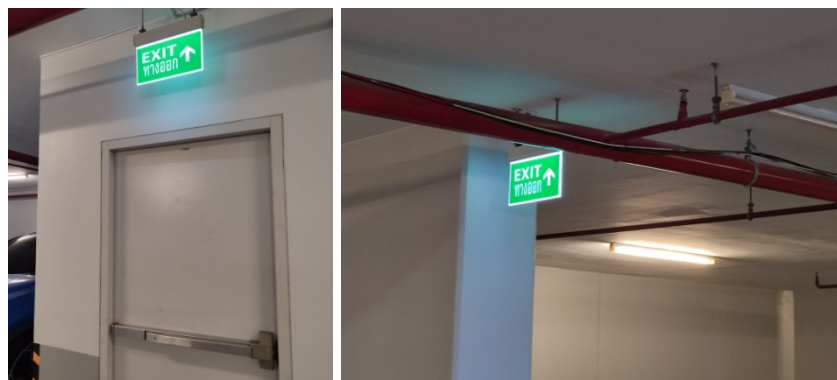
ภาพที่ 5-25 ประตูหนีไฟ และป้ายทางออกฉุกเฉิน

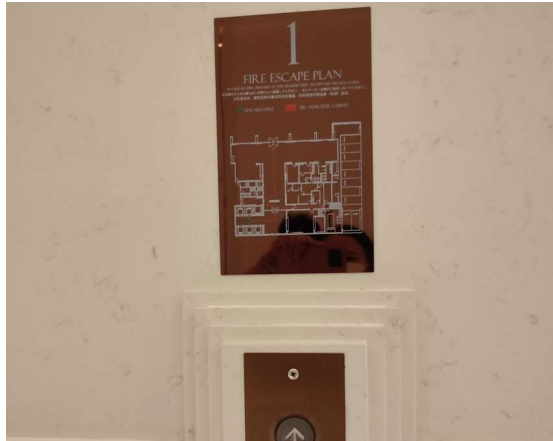
ภาพที่ 5-26 ป้ายบอกชั้นและแปลนแผนผังตำแหน่งติดตั้งอุปกรณ์ดับเพลิง

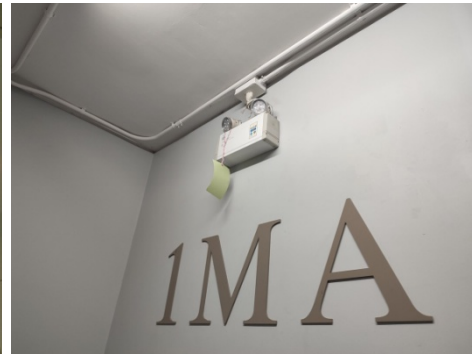
ระบบป้องกันอัคคีภัยและเตือนภัย ภายในห้องพักอาศัยและไฟฟ้าส่องสว่างฉุกเฉิน

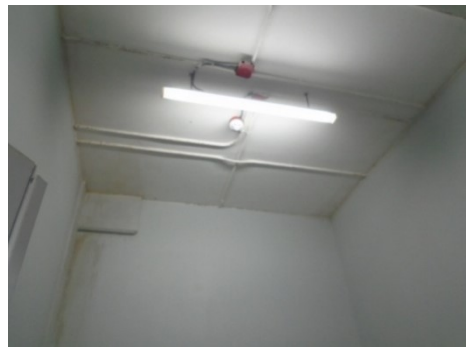
อุปกรณ์แจ้งเหตุเพลิงไหม้

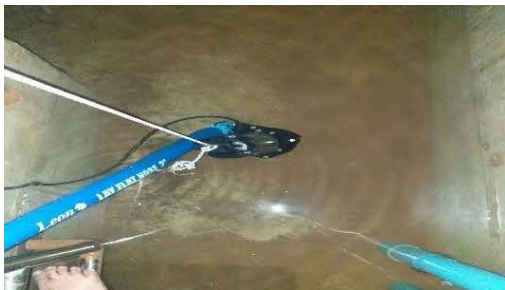
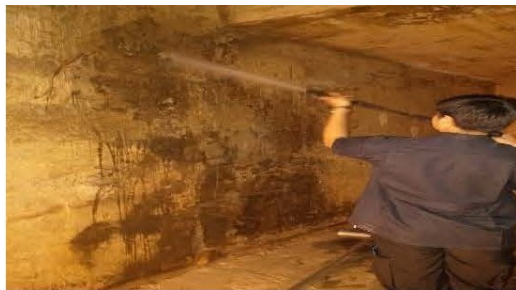
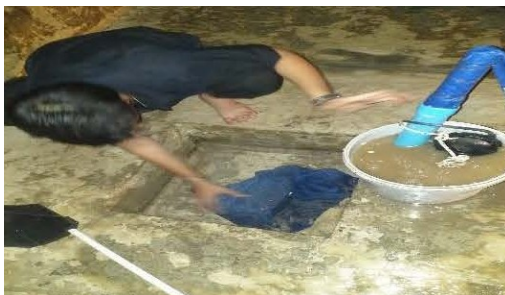
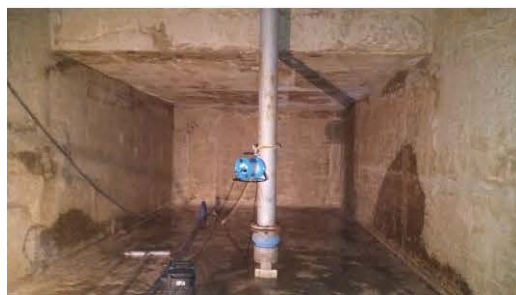
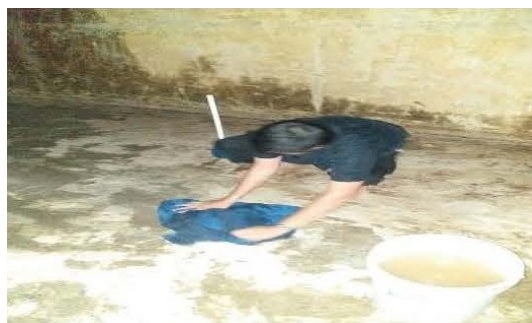
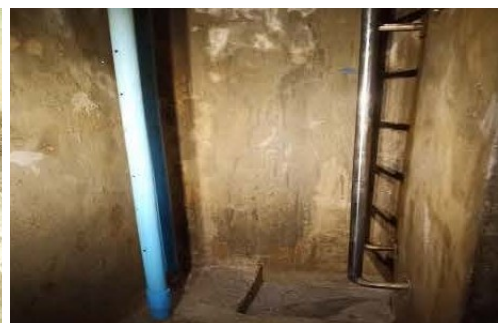
5-33 ล้างบ่อสำรองน้ำได้และดาดฟ้าอาคารประจำปี

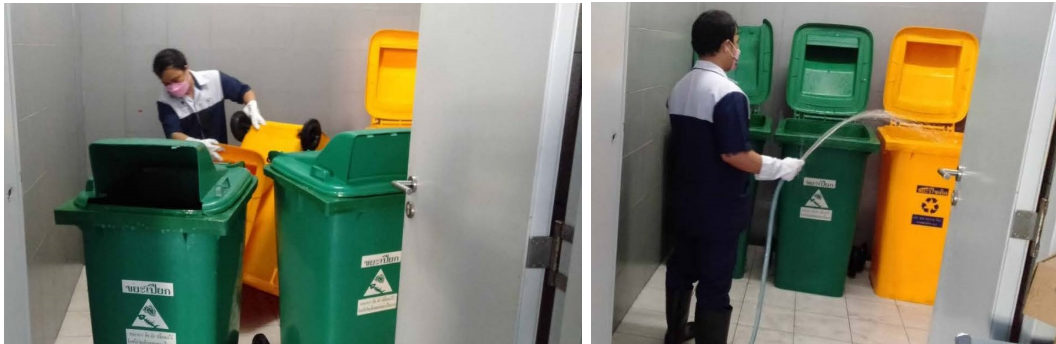
5-36 ล้างถังรองรับมูลฝอย

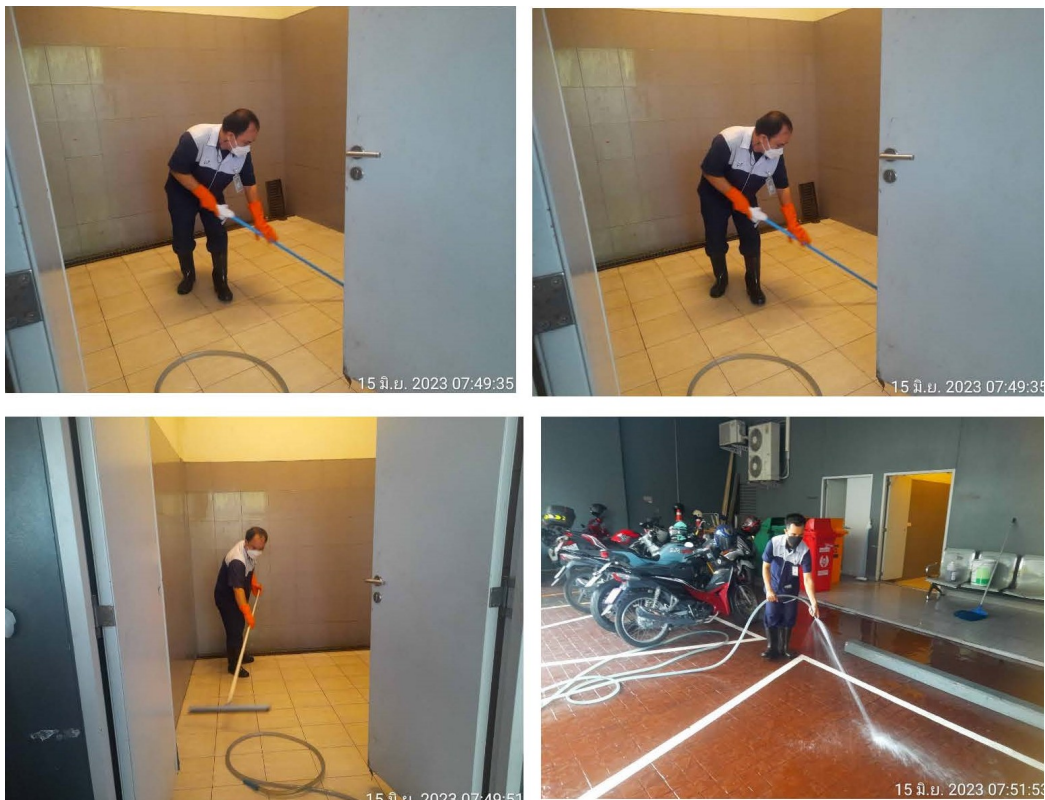
5-37 ล้างห้องพักมูลฝอยหลังจากที่มีการเก็บขนแล้ว

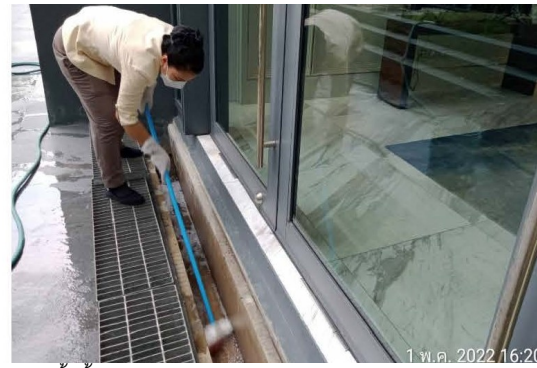
5-38 ล้างท่อและวางระบายน้ำทั้งโครงการ

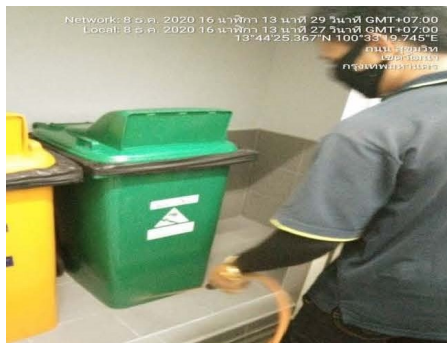
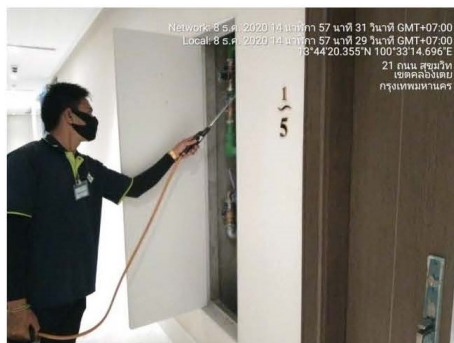
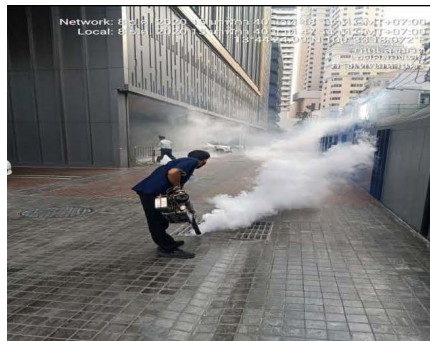
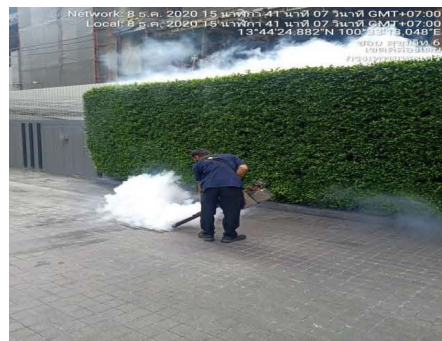
5-39 ฉีดน้ำยาเคมีฆ่าแมลง และฉีดรมควันกำจัดยุง

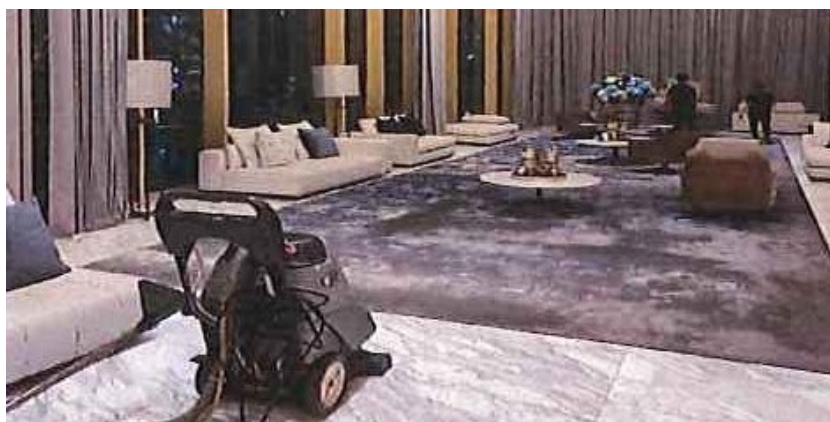
5-40 ทำความสะอาดฆ่าเชื้อเฟอร์นิเจอร์ทั้งหมด

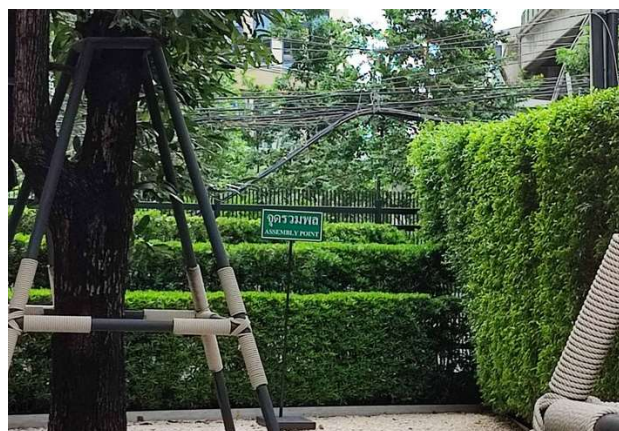
5-46 ป้ายจุดรวมพลของโครงการติดไว้ด้านหน้าโครงการ

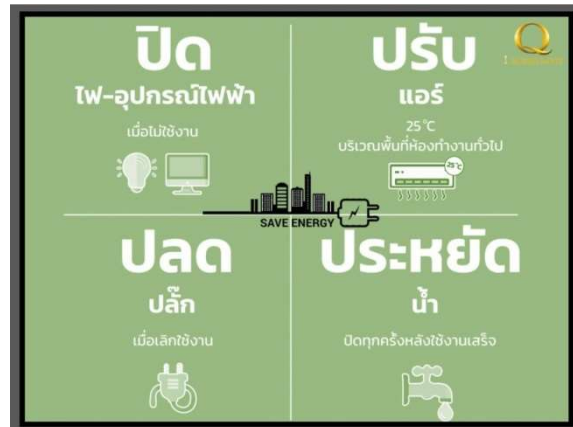
ภาพที่ 5-47 ติดป้ายรณรงค์ให้ประหยัดพลังงาน ติดไว้ที่บอร์ดประชาสัมพันธ์
