รูปภาพแสดงการปฏิบัติตามมาตรการฯ ของโครงการ Aspire Ratchayothin (แอสปาย รัชโยธิน)

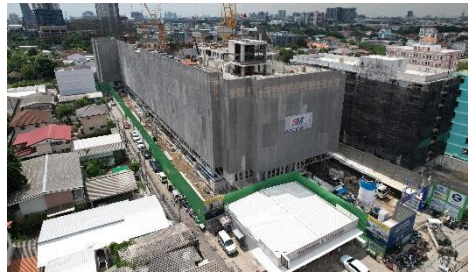
รูปที่ 1 รั้ว Metal Sheet สูง 6 เมตร

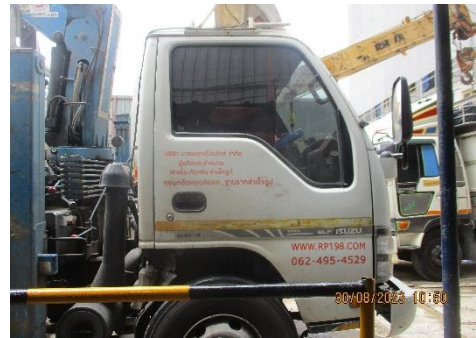
รูปที่ 8 ชื้อบริษัท/เบอร์โทรรถบรรทุก

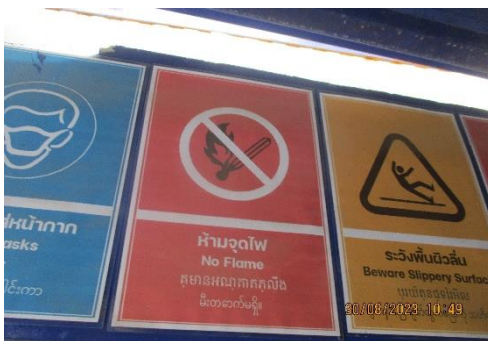
รูปที่ 9 ป้ายห้ามจุดไฟภายในพื้นที่โครงการ

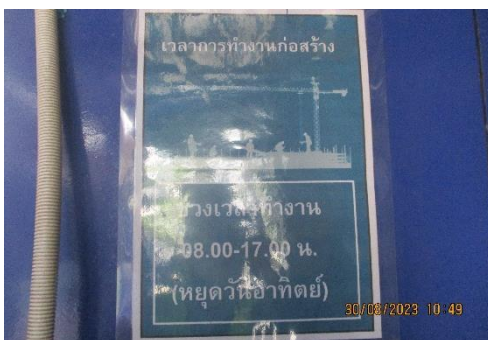
รูปที่ 11 ป้ายกำหนดเวลาการทำงาน

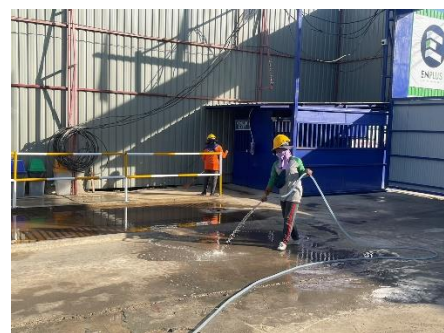
รูปที่ 12 ฉีดพรมน้ำบริเวณพื้นที่โครงการ

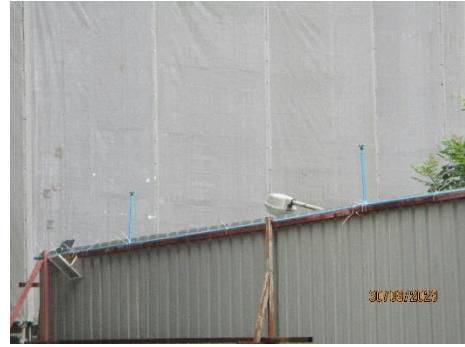
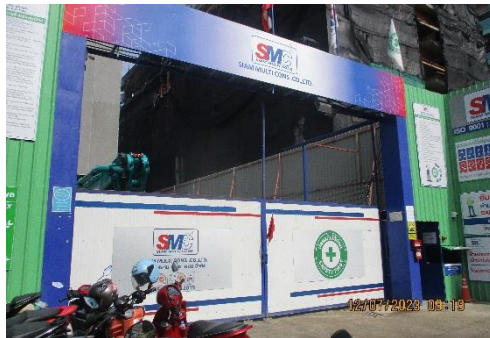
รูปที่ 14 ทางเข้า-ออกโครงการต้องไม่กีดกันทางน้ำไหล

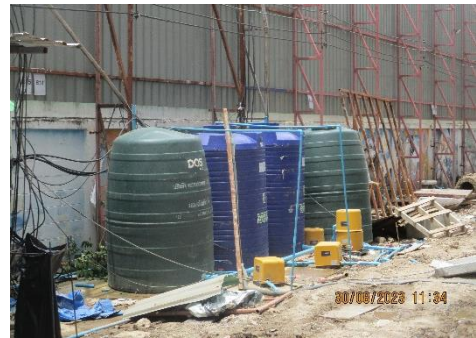
รูปที่ 15 ถังสำรองน้ำ

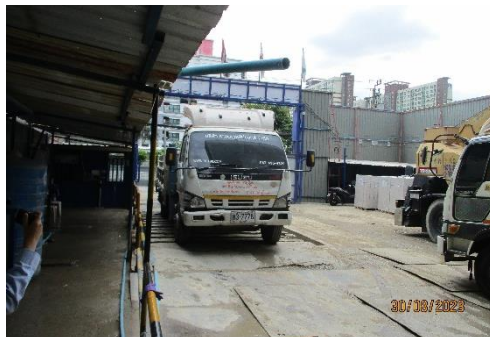
รูปที่ 16 พื้นที่สำหรับจอดรถ

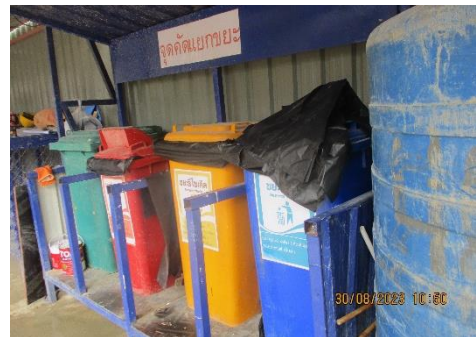
รูปที่ 17 ภาชนะรองรับขยะมูลฝอย

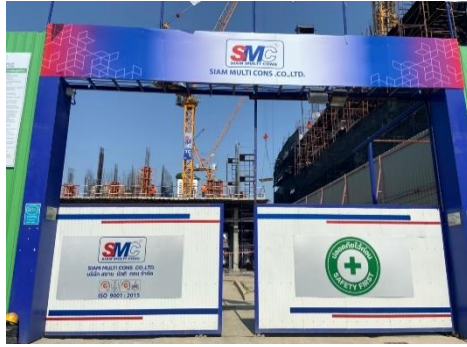
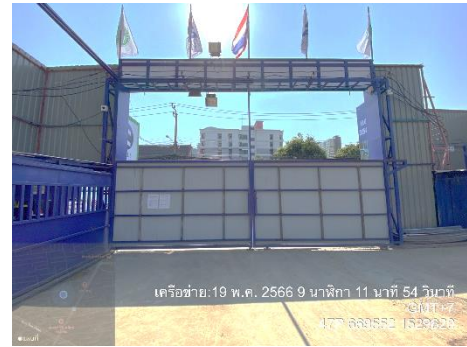
รูปที่ 19 ประตูทางเข้า-ออก

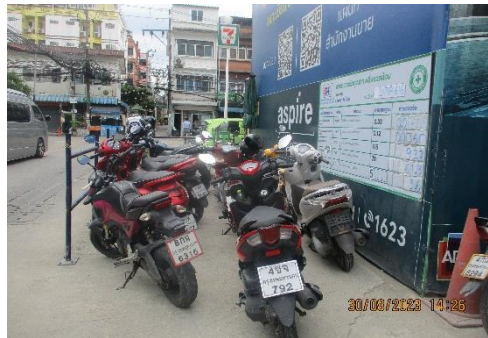
รูปที่ 20 พื้นที่จอดรถสำหรับเจ้าหน้าที่ของโครงการ

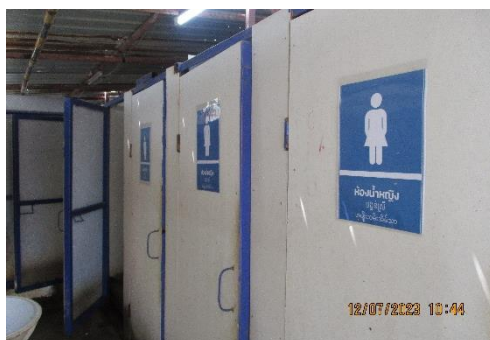
รูปที่ 23 ห้องน้ำคนงาน

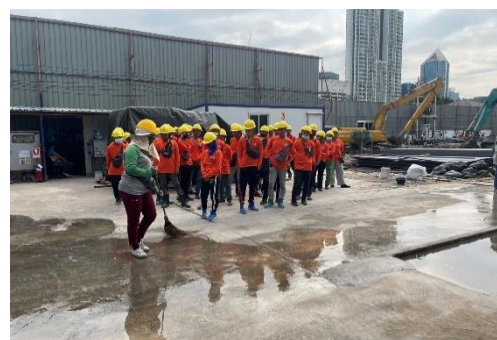
รูปที่ 24 กิจกรรม Morning Talk

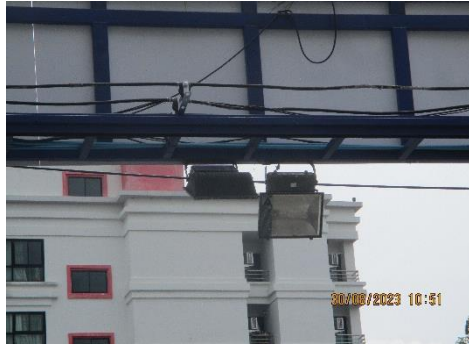
รูปที่ 25 ไฟฟ้าสองส่วาง

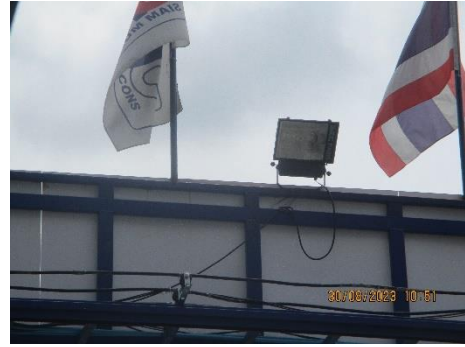
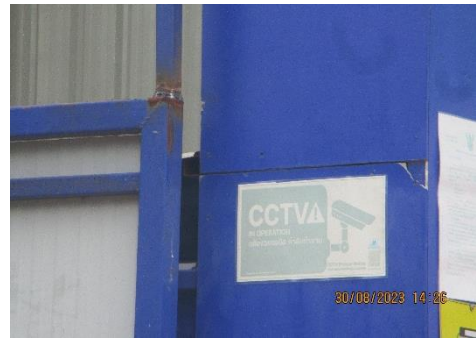
รูปที่ 26 กล้องวงจรปิด

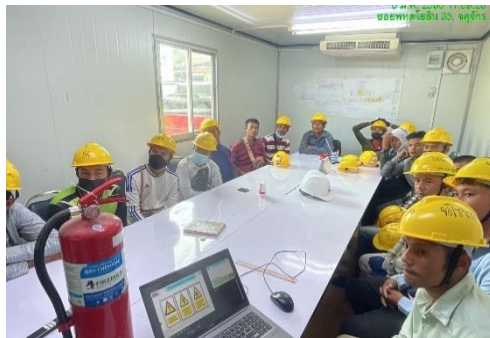
รูปที่ 27 เจ้าหน้าที่ให้ความรู้เกี่ยวกับโรค Covid-19

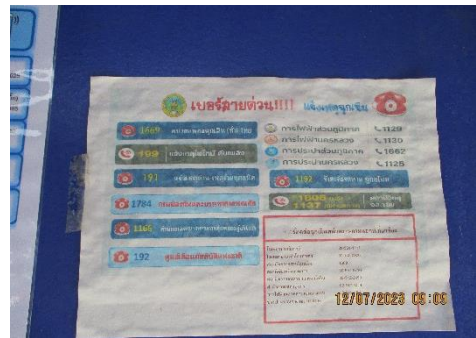
รูปที่ 28 เบอร์โทรฉุกเฉิน

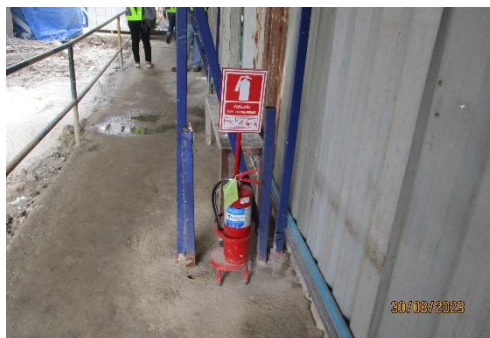
รูปที่ 29 ถังดับเพลิงเคมี

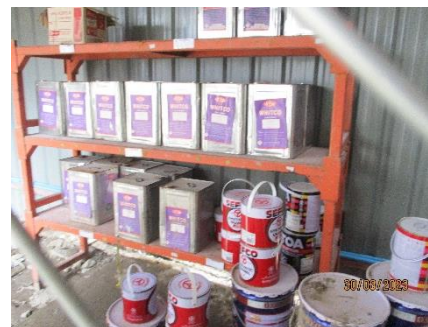
รูปที่ 30 พื้นที่เก็บสารเคมี

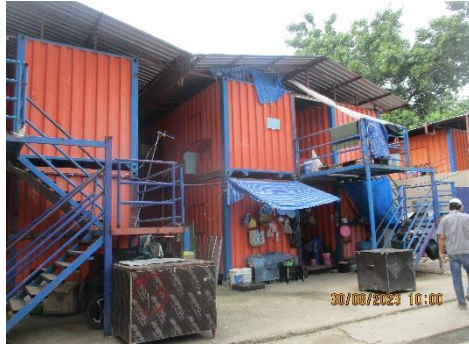
รูปที่ 31 บ้านพักคนงาน

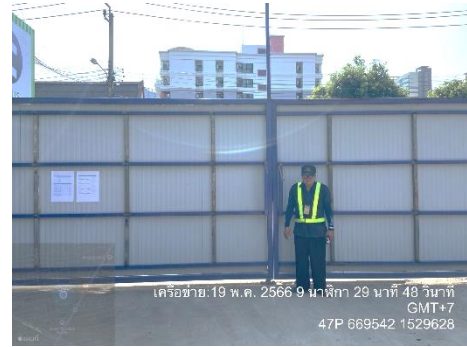
รูปที่ 32 เจ้าหน้าที่รักษาความปลอดภัย รปภ.

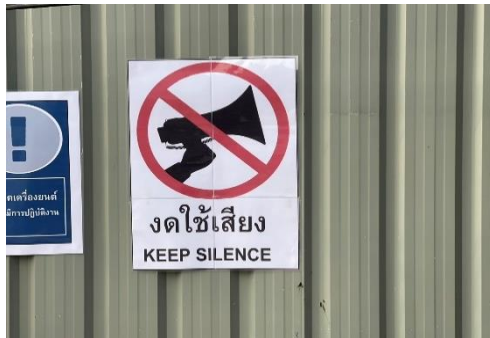
รูปที่ 33 ห้ามใช้เครื่องขยายเสียงภายในโครงการ

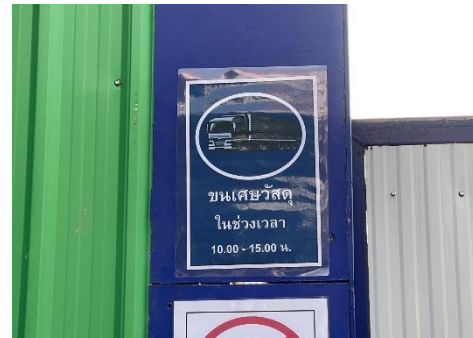
รูปที่ 34 กำหนดช่วงเวลาขนวัสดุก่อสร้าง

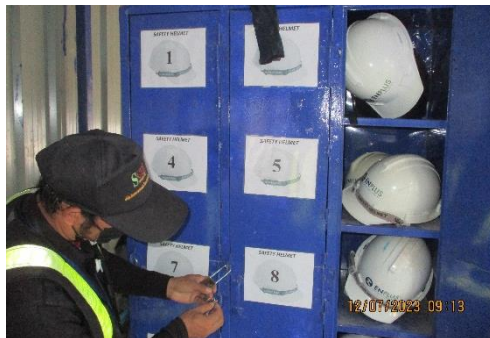
รูปที่ 35 อุปกรณ์ป้องกันอันตรายส่วนบุคคล

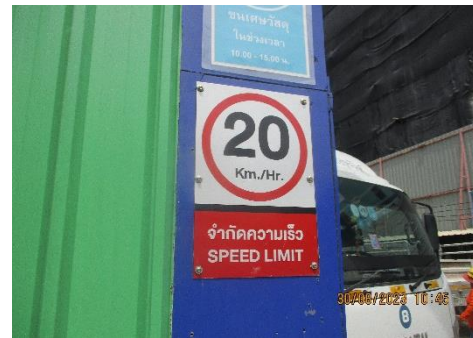
รูปที่ 36 ป้ายจำกัดความเร็ว

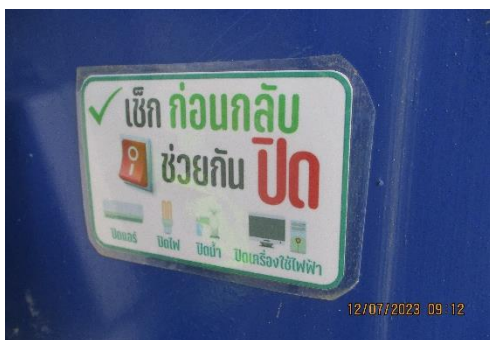
รูปที่ 37 ป้ายประหยัดไฟฟ้า

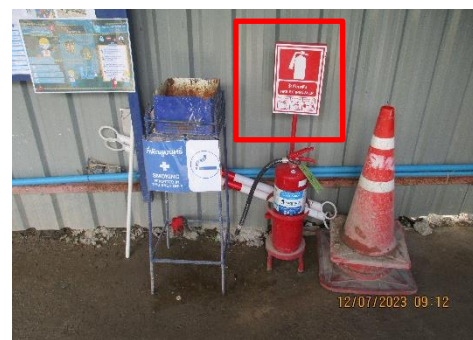
รูปที่ 38 ป้ายแนะนำการใช้ถังดับเพลิง

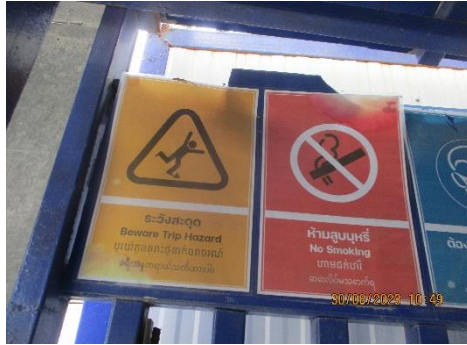
รูปที่ 39 ห้ามสูบบุหรี่

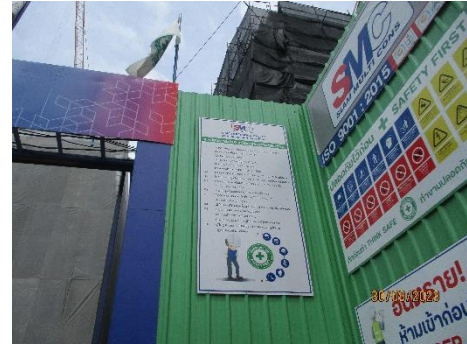
รูปที่ 40 กฎระเบียบพื้นที่ก่อสร้าง

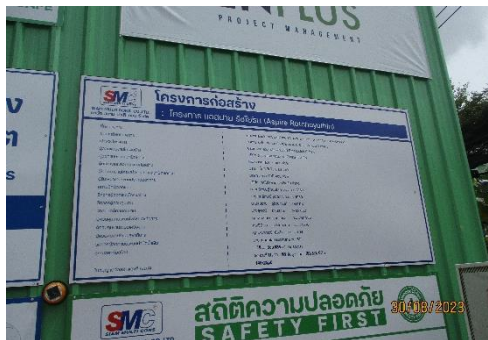
รูปที่ 41 ป้ายรายละเอียดของโครงการ

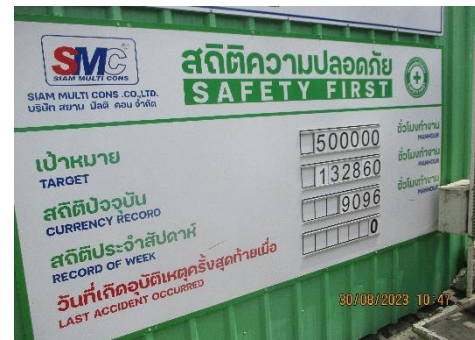
รูปที่ 42 ป้ายสถิติความปลอดภัย

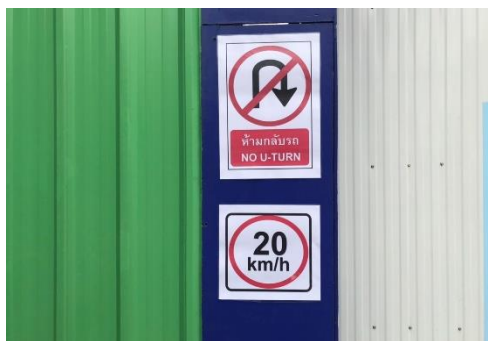
รูปที่ 43 ป้ายห้ามกลับรถบริเวณหน้าโครงการ

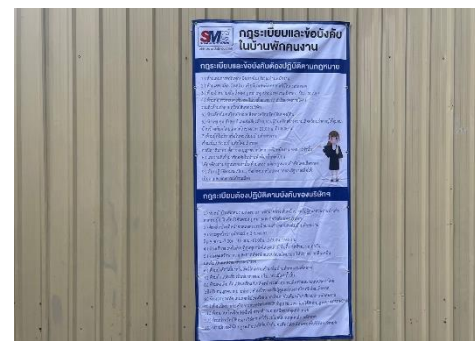
รูปที่ 44 กฎระเบียบบ้านพักคนงาน

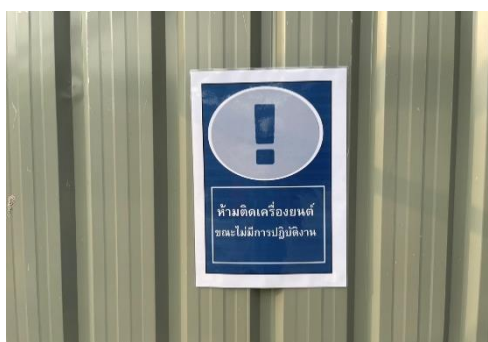
รูปที่ 45 ป้ายห้ามติดเครื่องยนต์ขณะไม่มีการทำงาน

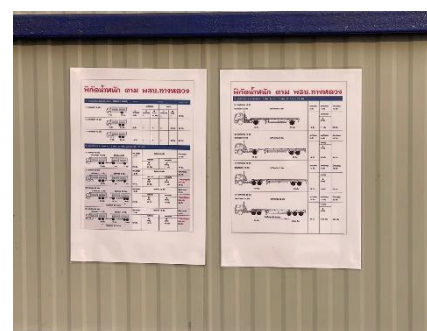
รูปที่ 46 ป้ายควบคุมน้ำหนักของรถบรรทุก

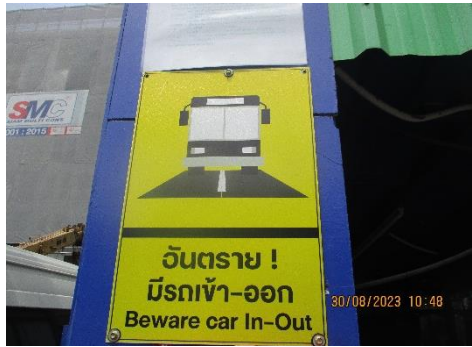
รูปที่ 47 ป้ายระวังรถบรรทุก

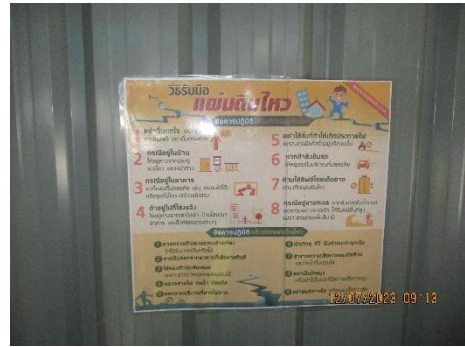
รูปที่ 48 ป้ายคำแนะนำในการปฏิบัติตนเมื่อเกิดแผ่นดินไหว

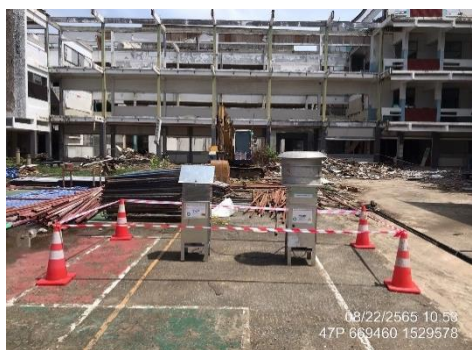
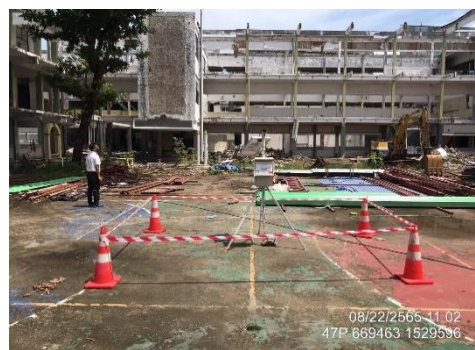
รูปที่ 49 ตั้งเครื่องตรวจวัดคุณภาพสิ่งแวดล้อมช่วงงานรื้อถอน

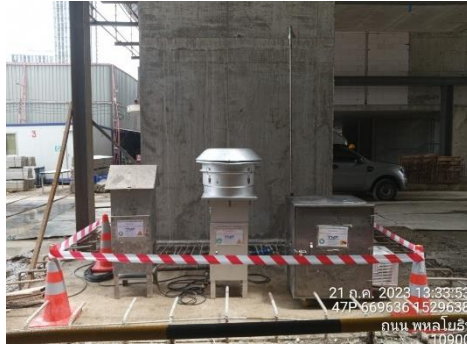
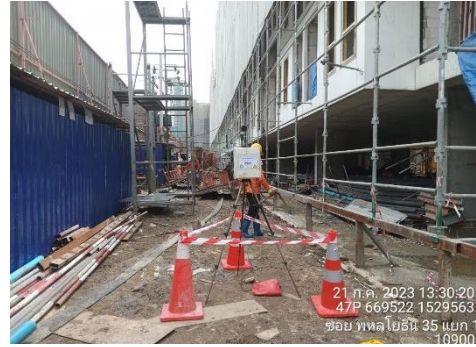
รูปที่ 51 ตั้งเครื่องตรวจวัดคุณภาพสิ่งแวดล้อมช่วงงานก่อสร้าง

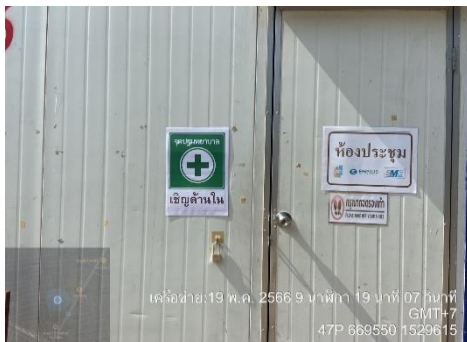
รูปที่ 53 ห้องปฐมพยาบาล

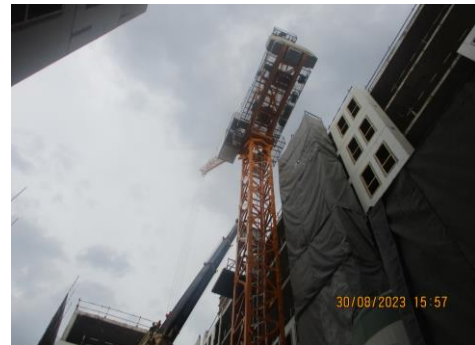
รูปที่ 57 ลิฟต์ขนส่งวัสดุ
