รายงานผลการปฏิบัติตามมาตรการป้องกันและแก้ไขผลกระทบสิ่งแวดล้อม  
และมาตรการติดตามตรวจสอบผลกระทบสิ่งแวดล้อม

ระยะดำเนินการ (ช่วงเดือนกรกฎาคมถึงธันวาคม พ.ศ. 2566)

## โครงการโรงแรม แซนด์ดูนส์ เจ้าหลาว บีช รีสอร์ท หาดเจ้าหลาว ตำบลคลองขุด อำเภอท่าใหม่ จังหวัดจันทบุรี

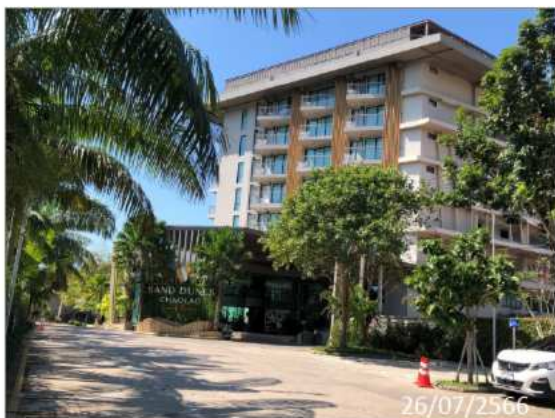
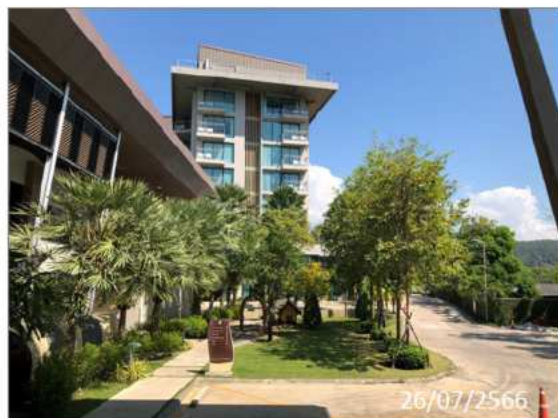
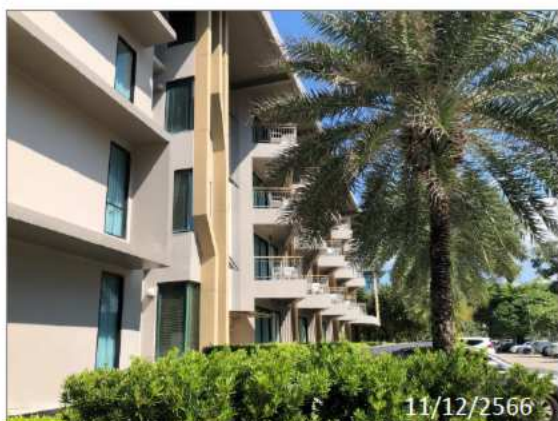
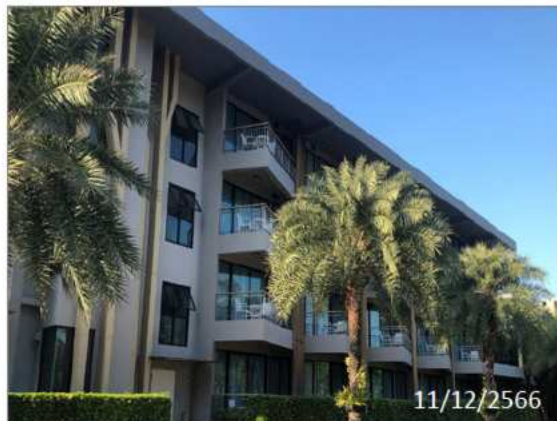
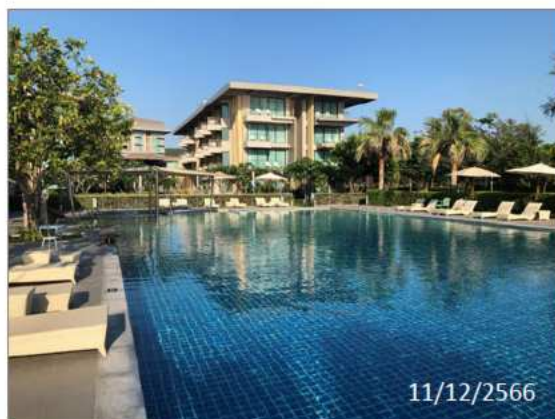
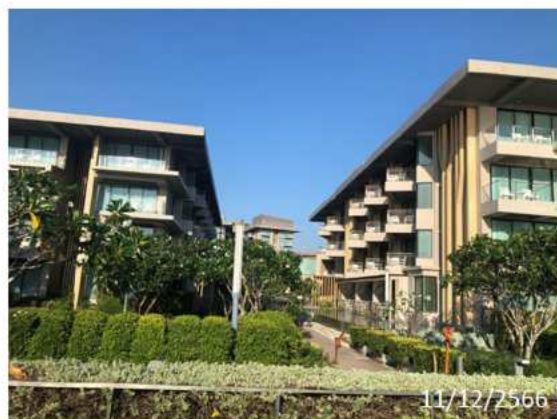
ภาพที่ 3-1 : อาคารภายในพื้นที่โครงการใช้สีหลักที่กลมกลืนกับสภาพแวดล้อม

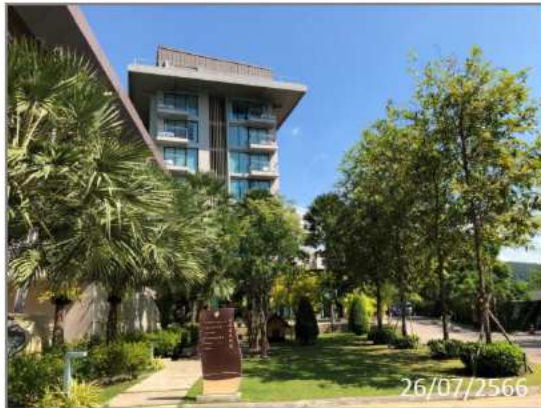
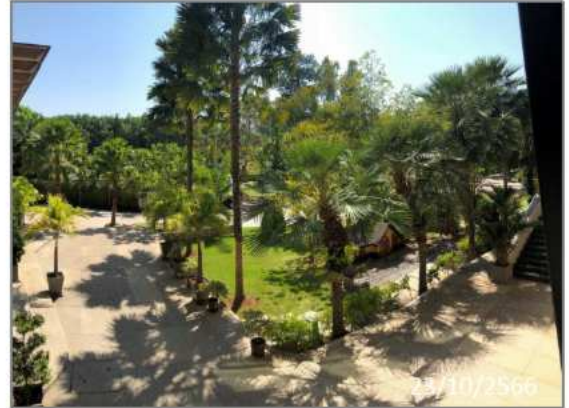
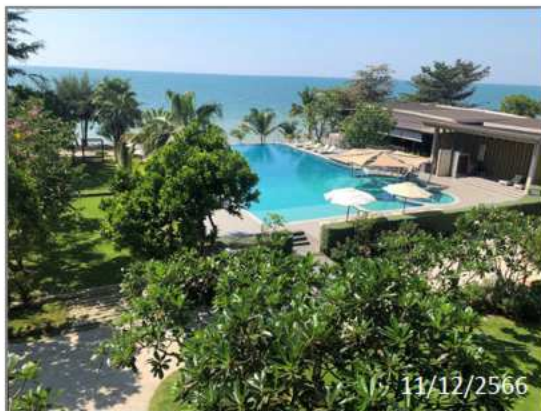
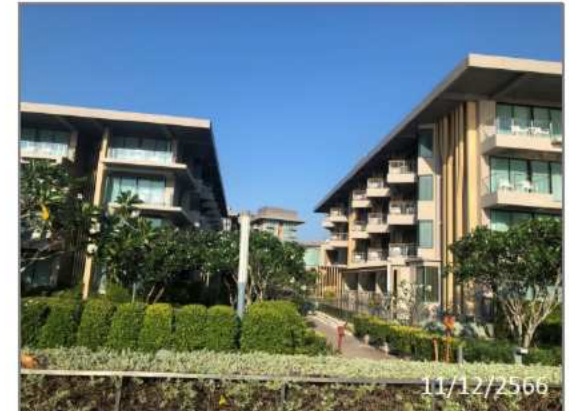
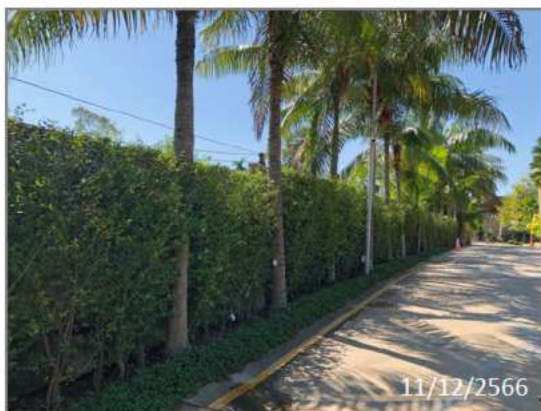
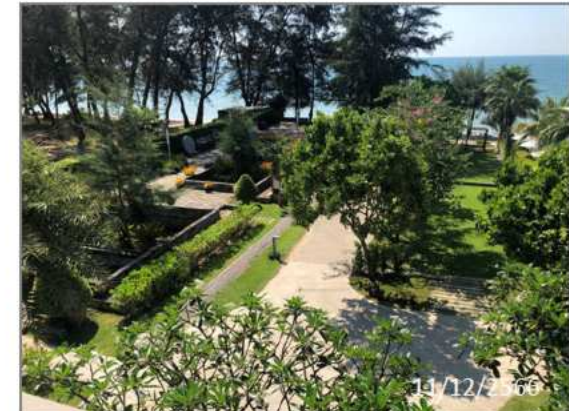
ภาพที่ 3-2 : พื้นที่สีเขียวภายในโครงการ ปลุกไม้ยืนต้น ไม้พุ่ม พืชคลุมดิน

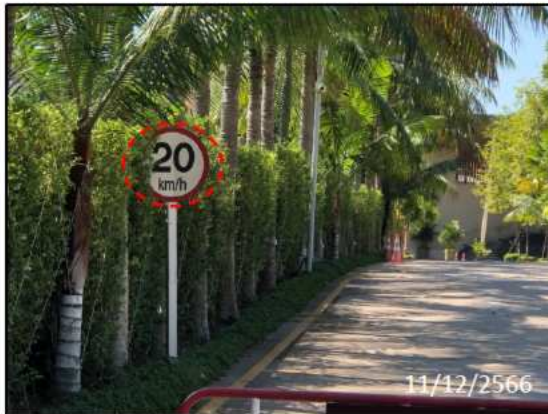
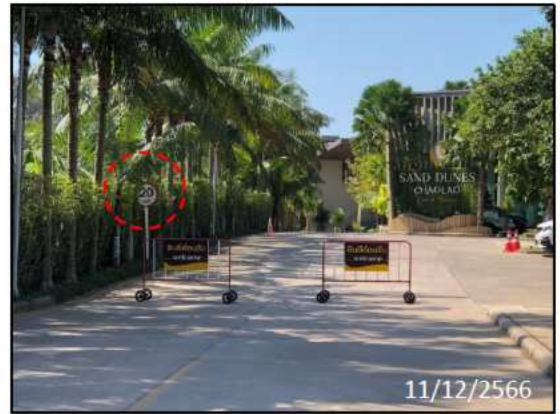
ภาพที่ 3-3 : ป้ายจำกัดความเร็วของรถไม่เกิน 20 กม./ชม. ในโครงการ

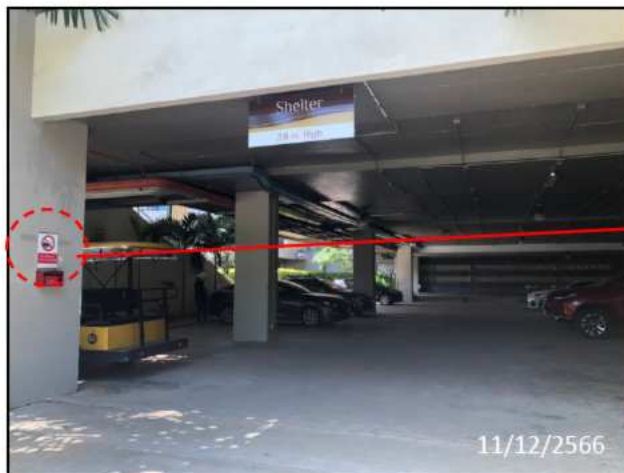
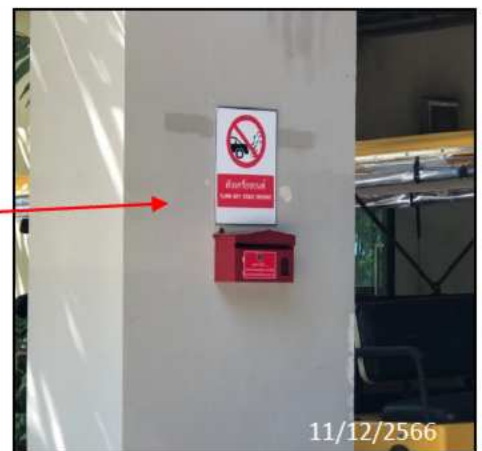
ภาพที่ 3-4 : ป้ายแจ้งผู้พักเข้ามาใช้บริการในโครงการ ให้ดับเครื่องยนต์ขณะจอดรถแล้ว

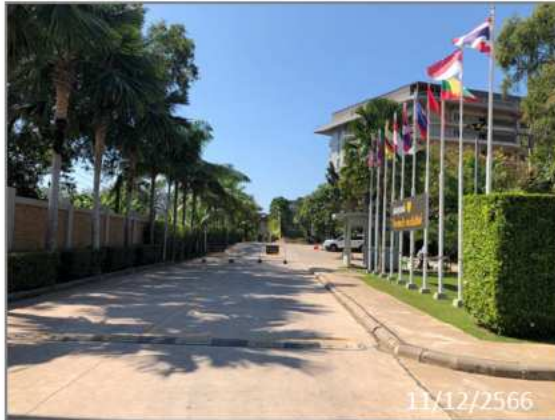
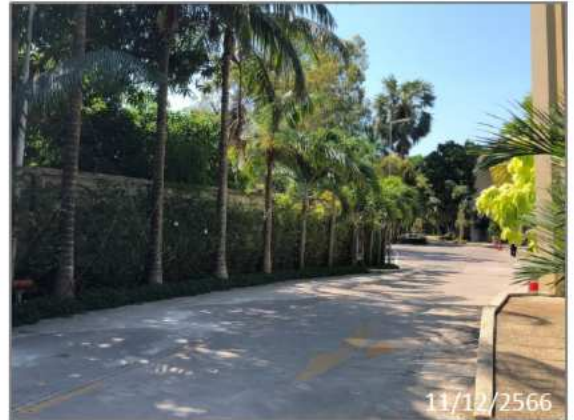
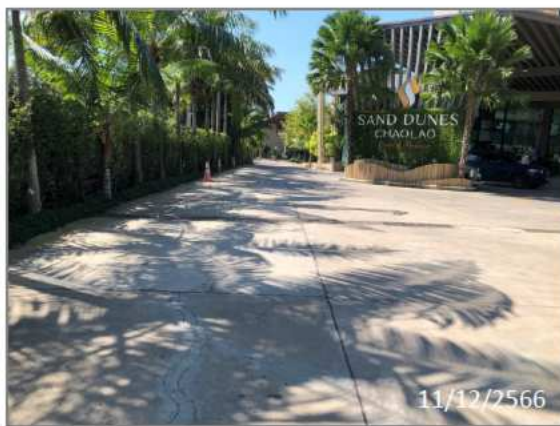
ภาพที่ 3-5 : ถนนภายในโครงการอยู่ในสภาพดี

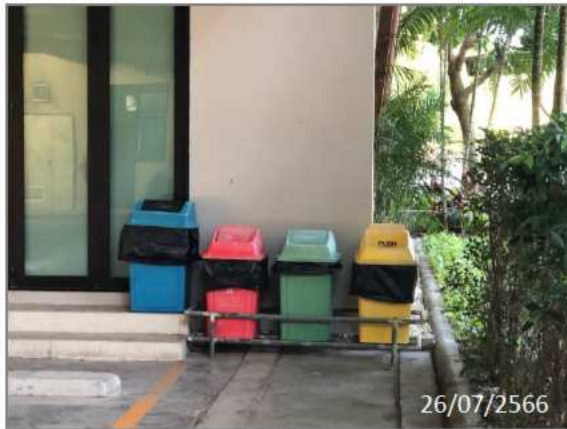
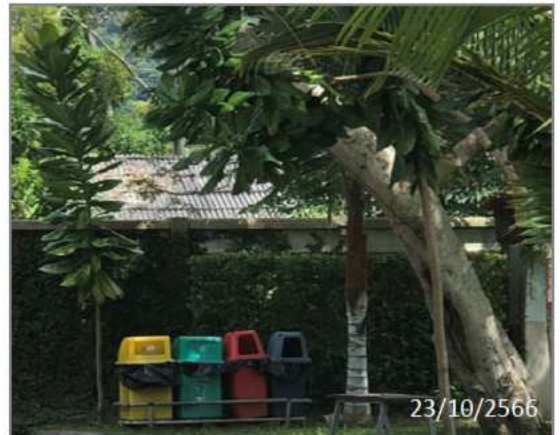
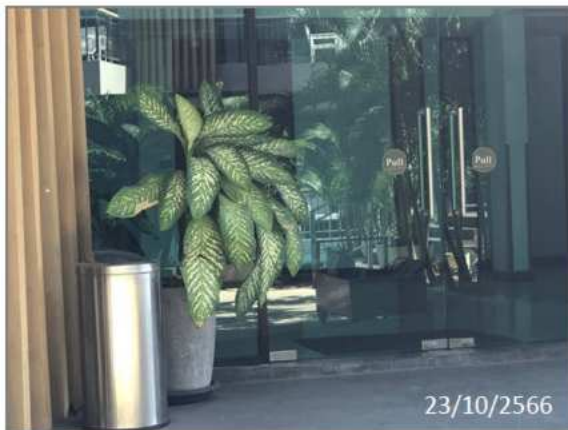
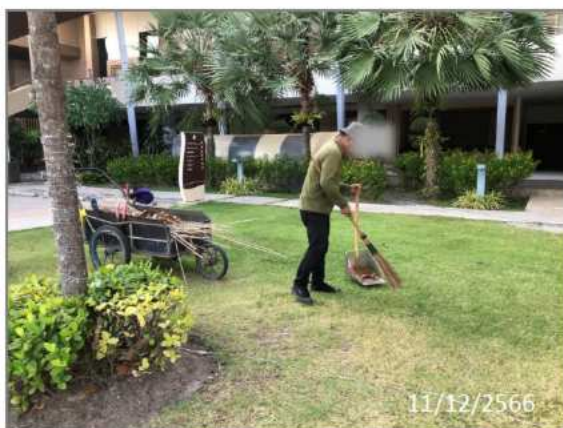
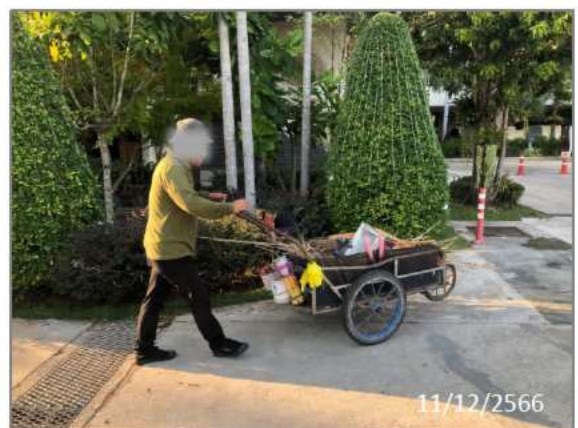
ภาพที่ 3-6 : โครงการได้จัดวางถังรองรับมูลฝอยตามจุดต่างๆ อย่างทั่วถึง และมีพนักงานเก็บกวาดขยะ เศษใบไม้ตามถนน และพื้นที่นอกอาคาร

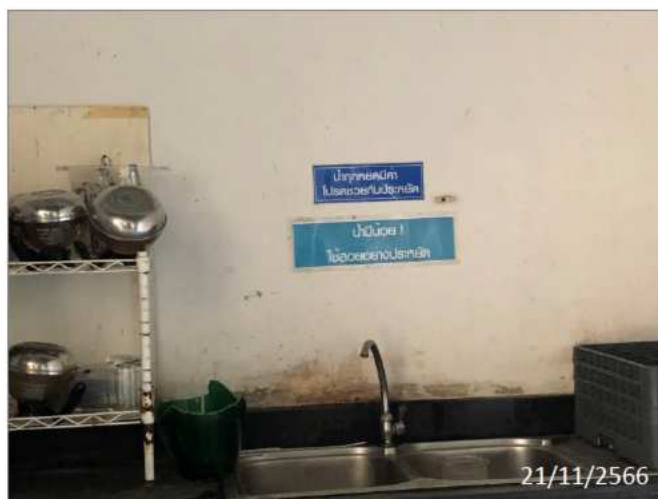
ภาพที่ 3-8 : ป้ายรณรงค์ให้ใช้น้ำอย่างประหยัด ตามจุดใช้น้ำ

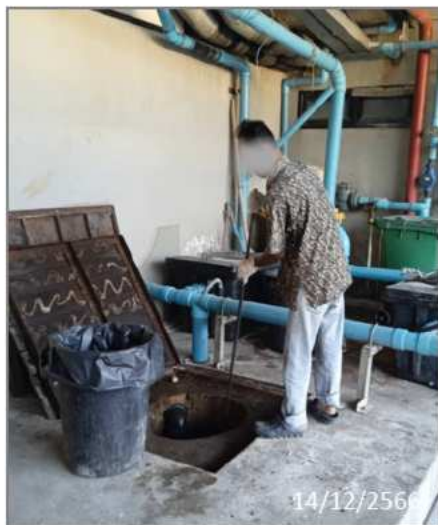
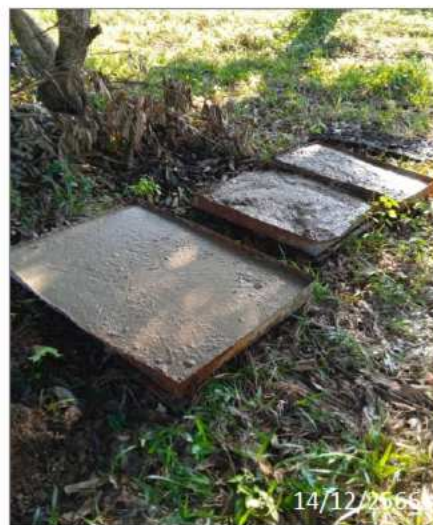
ภาพที่ 3-10 ไขมันที่ถูกตักออกจากบ่อดักไขมัน ใส่กะบะตากไขมันจนแห้ง  
แล้วนำใส่ถุงเพื่อนำไปทิ้งในหลุมฝังกลบขยะรวม

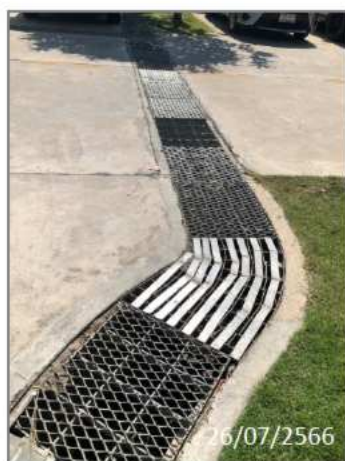
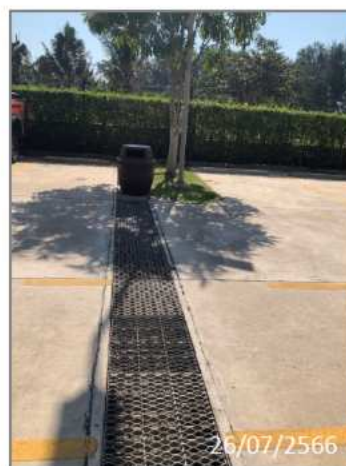
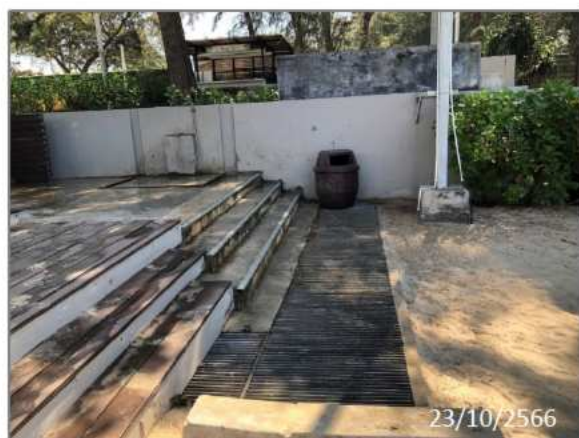
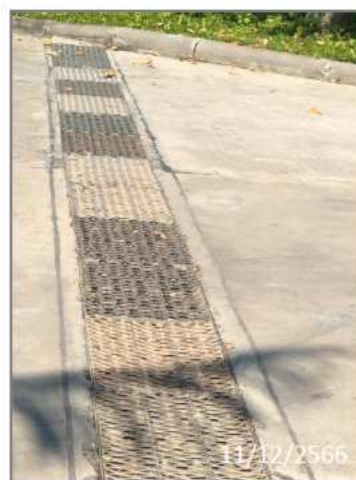
ท่อระบายน้ำริมถนน  
สาธารณะด้านหน้าโครงการ

ภาพที่ 3-11 : ระบบระบายน้ำภายในโครงการ

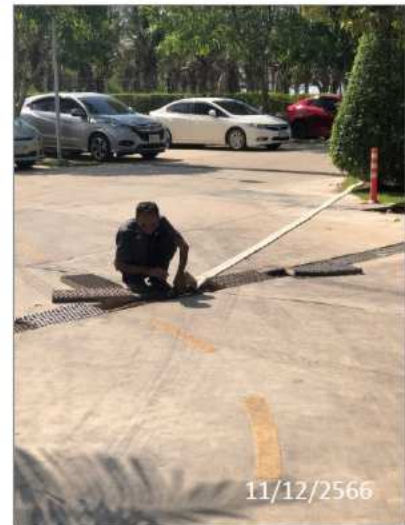
ภาพที่ 3-12 : เจ้าหน้าที่ทำความสะอาดและขุดลอกเศษตะกอนในท่อระบายน้ำและบ่อพักน้ำ

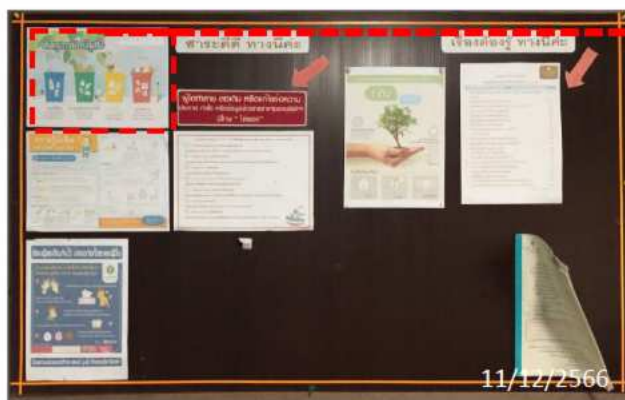
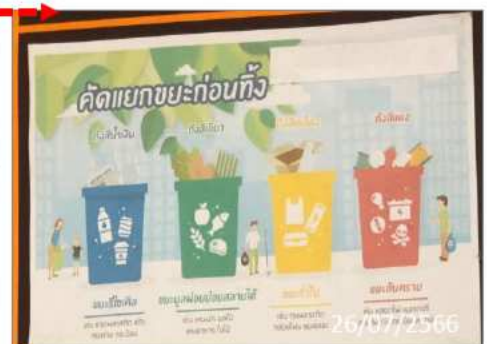
ภาพที่ 3-13 : ป้ายที่บอร์ดประชาสัมพันธ์ในโครงการเพื่อรณรงค์การจัดการมูลฝอย

ให้สอดคล้องกับเทคนิค 3R

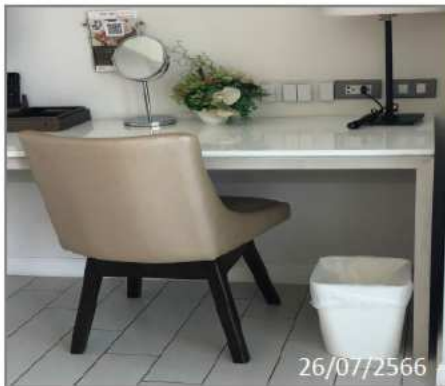
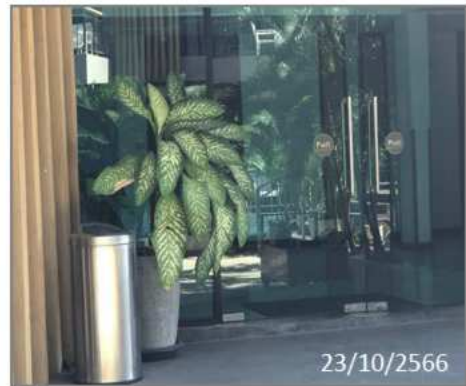
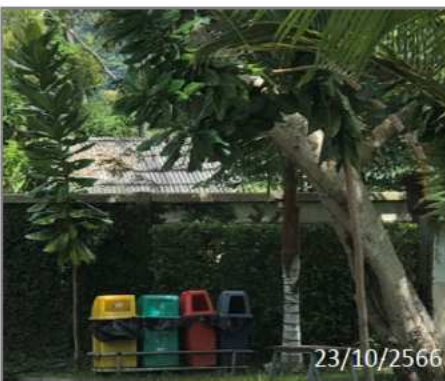
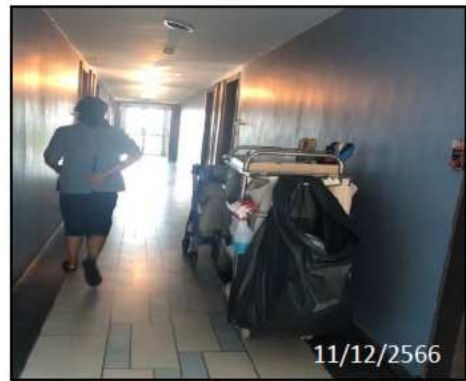
ภาพที่ 3-14 : ถังรองรับมูลฝอยภายในห้องพักและพื้นที่ส่วนบริการของโรงแรม และพนักงานกำลังเก็บรวบรวมมูลฝอยใส่ถุง เพื่อไปเก็บรวบรวมไว้ที่ห้องพักมูลฝอยรวม

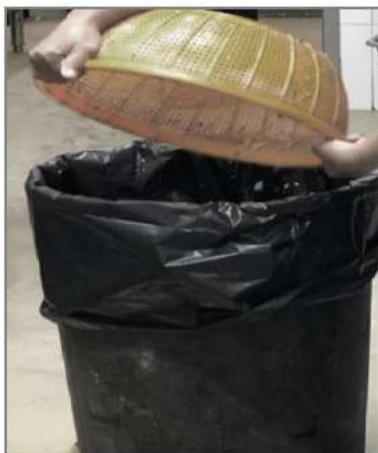
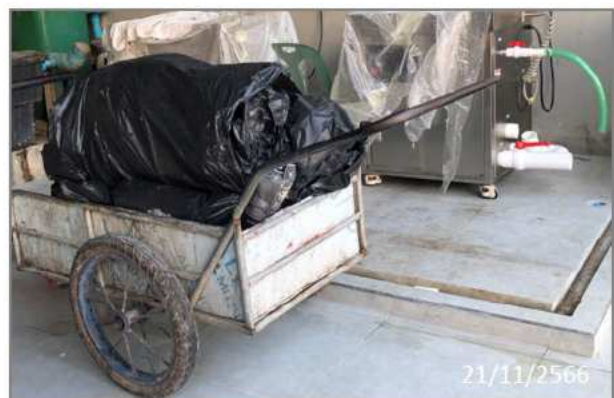
ภาพที่ 3-15 : การจัดวางภาชนะรองรับเศษอาหารจากห้องอาหารของโรงแรม และการจัดการมูลฝอย

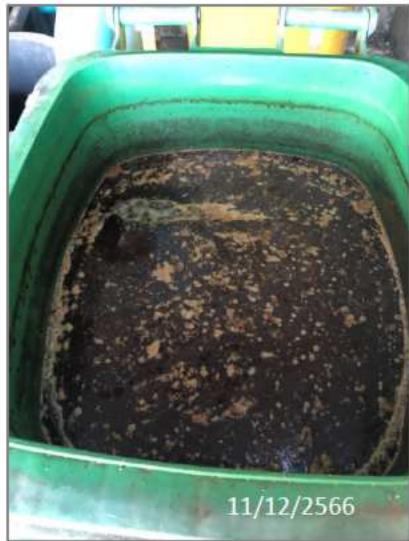
ภาพที่ 3-16 : โครงการมีการนำเศษอาหาร เศษผักผลไม้  
มาผลิตทำหัวเชื้อ EM เพื่อใช้บำบัดน้ำเสีย

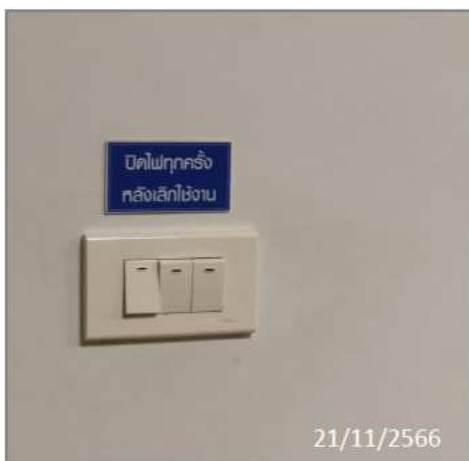
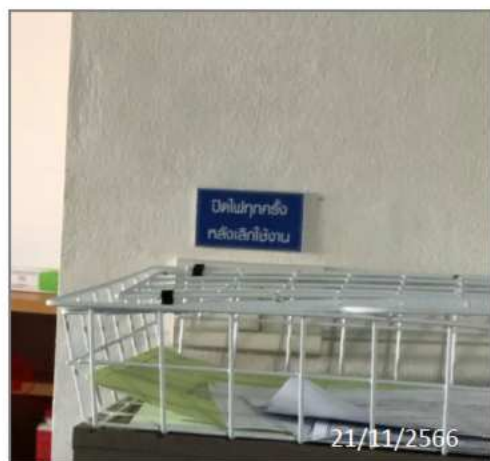
ภาพที่ 3-17 : การติดป้ายรณรงค์ เช่น “ปิดไฟทุกครั้ง หลังเลิกใช้งาน”  
ตามจุดต่าง ๆ ที่มีการใช้ไฟฟ้า

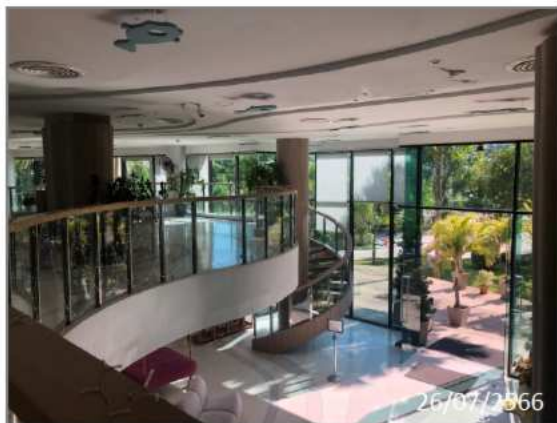
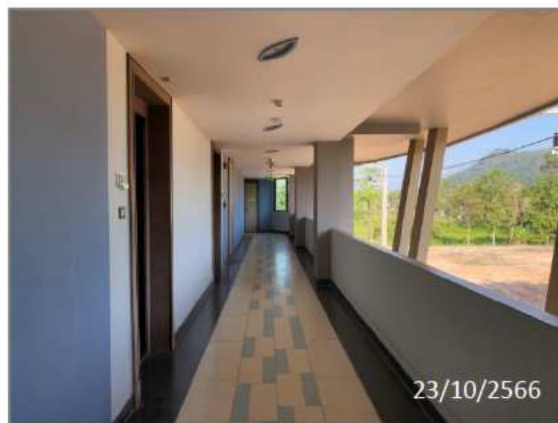
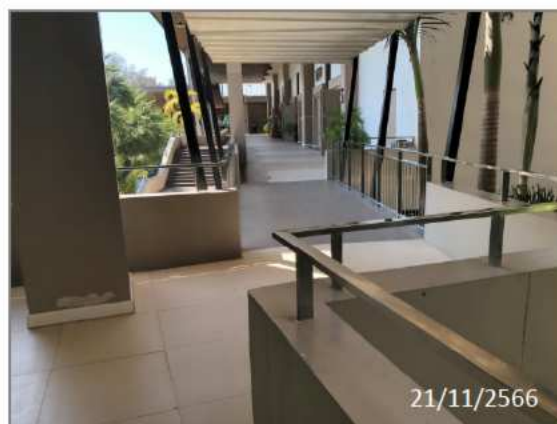
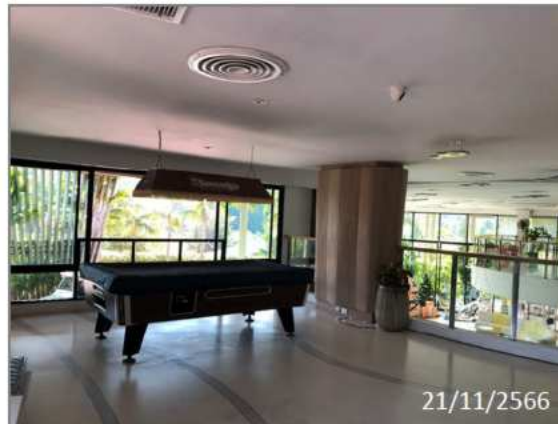
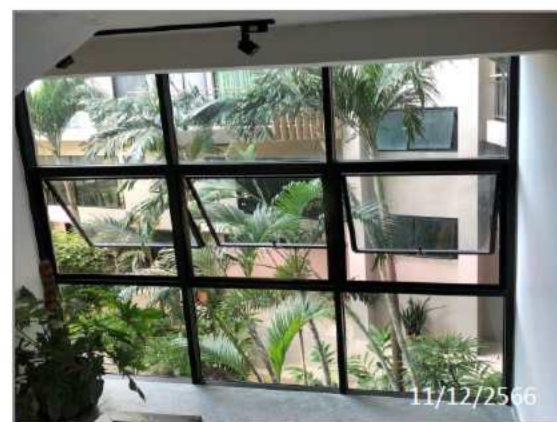
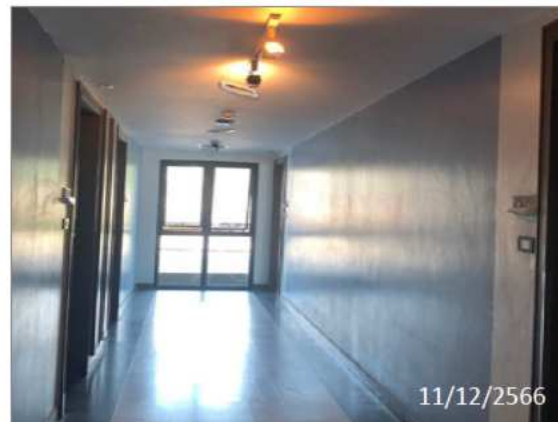
ภาพที่ 3-18 : ช่องเปิดระบายอากาศในอาคาร และการติดตั้งโคมไฟแสงสว่าง

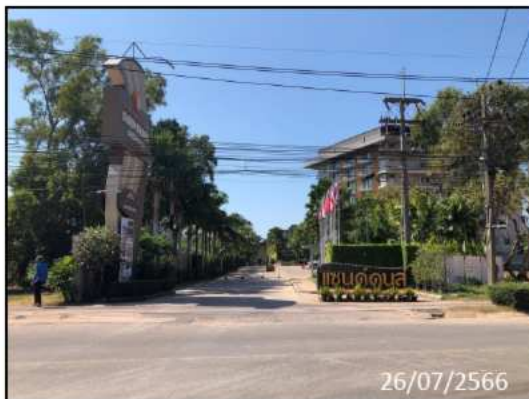
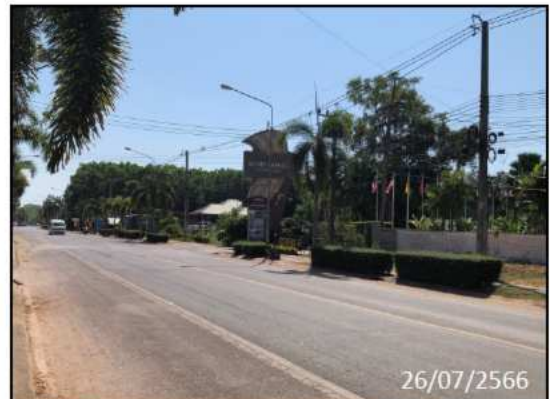
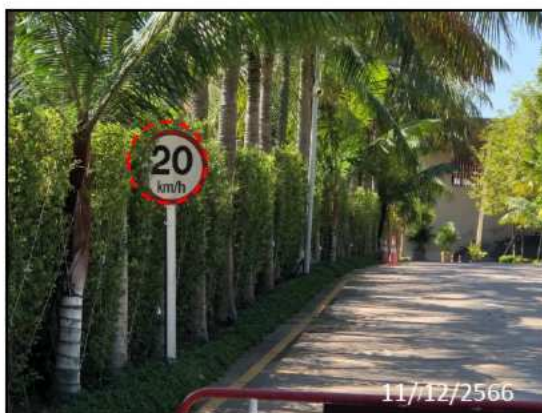
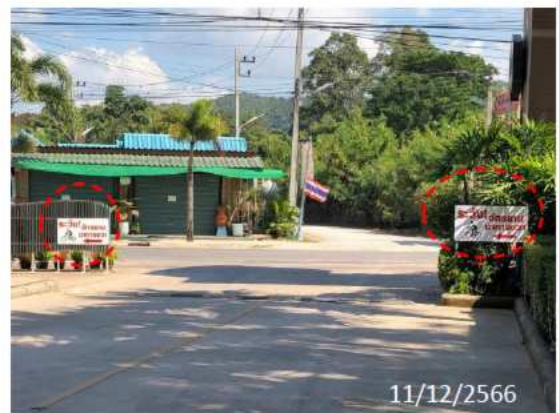
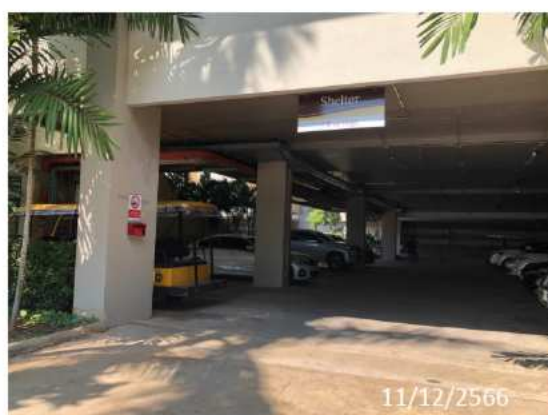
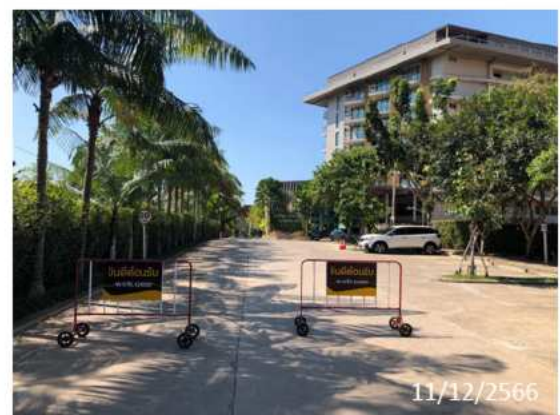
ภาพที่ 3-19 : ถนน และป้ายสัญญาณจราจรเพื่อความปลอดภัยในโครงการ

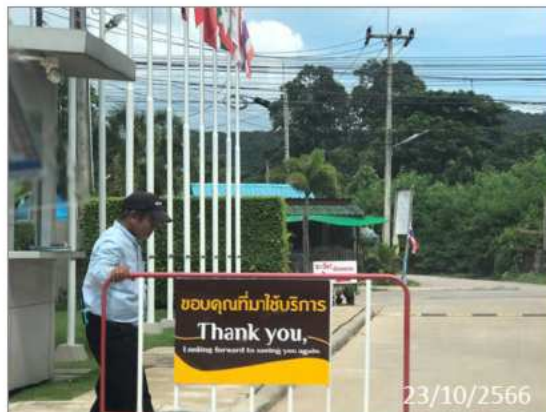
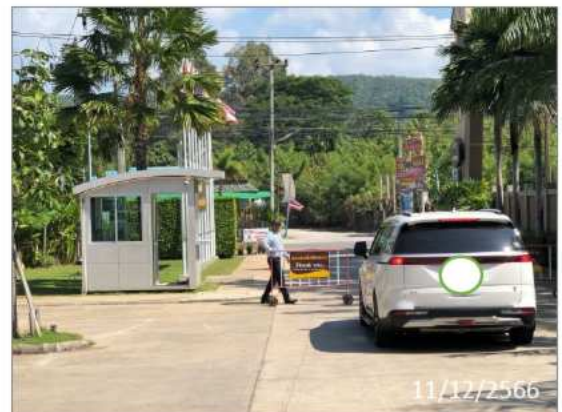
ภาพที่ 3-20 : เจ้าหน้าที่รักษาความปลอดภัย อำนวยความสะดวกให้รถที่เข้า-ออกโครงการ

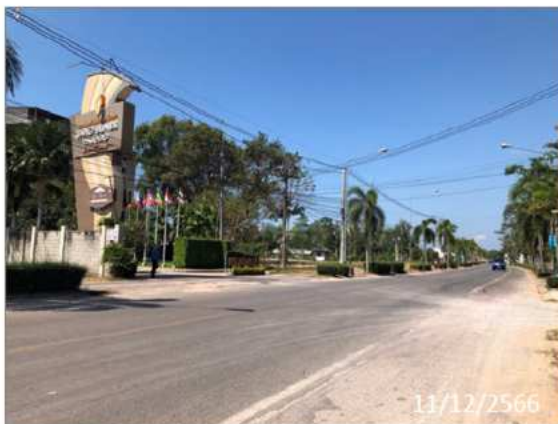
ภาพที่ 3-21 : รูปถ่ายทางเข้า-ออกโครงการ ซึ่งไม่มีรถจอดกีดขวางทางเข้าออก

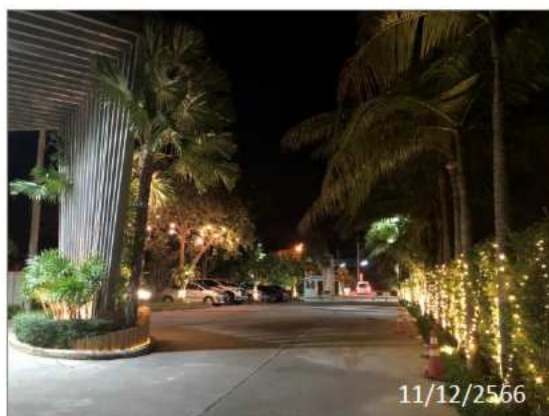
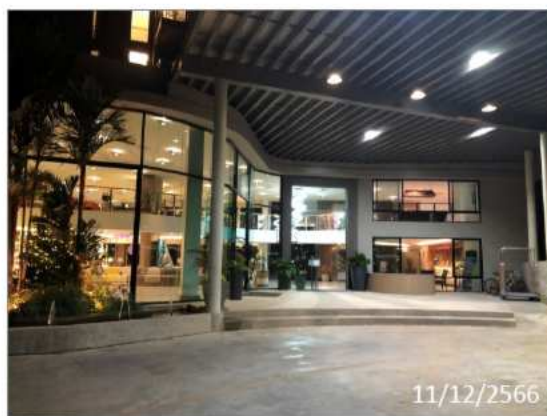
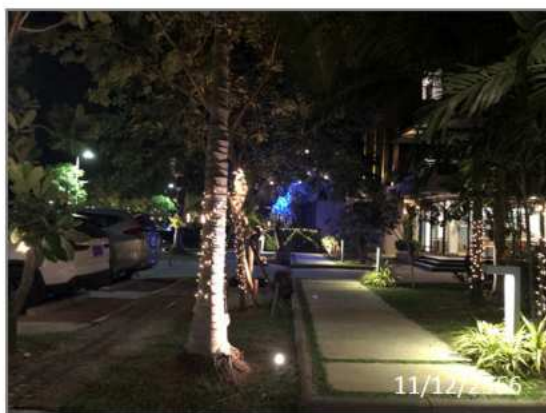
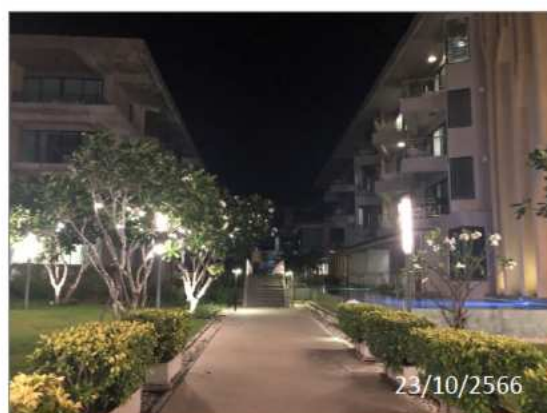
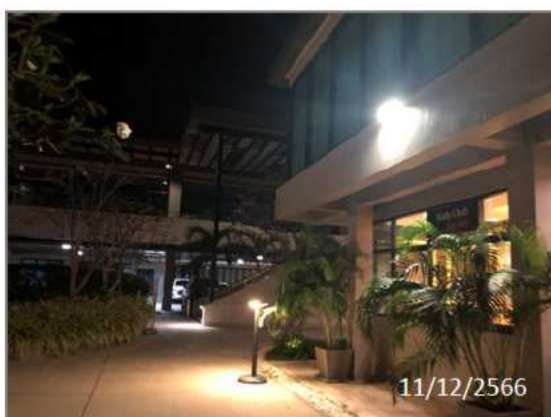
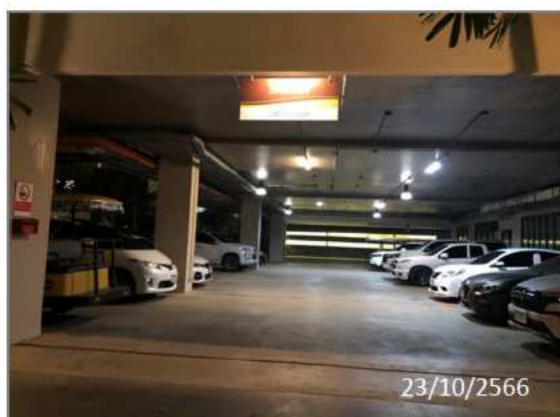
ภาพที่ 3-22 : ระบบไฟฟ้าส่องสว่างทางจราจร ตามถนน และจุดต่าง ๆ ภายในโครงการ  
ซึ่งทำให้มองเห็นได้ในเวลากลางคืน

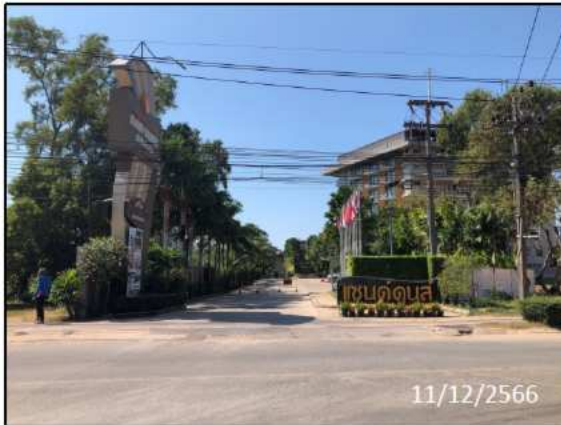
ภาพที่ 3-23 : ป้ายแสดงทางเข้า-ออกโครงการ ซึ่งมองเห็นได้ชัดเจนทั้งกลางวัน กลางคืน

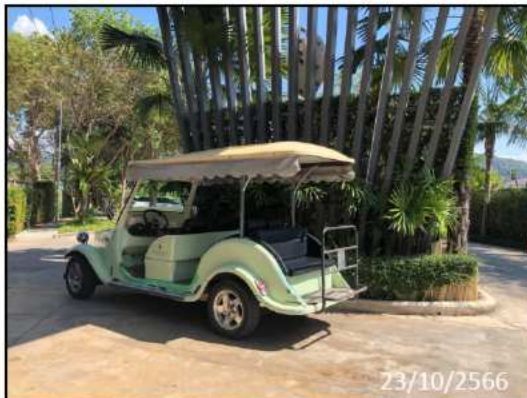
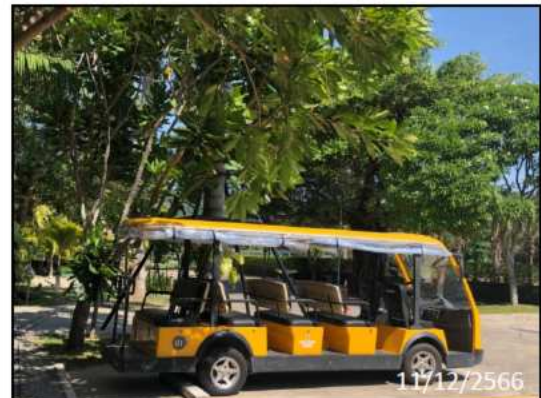
ภาพที่ 3-24 : รถบริการรับส่งจากลานจอดรถนอกโครงการ เพื่อรับส่งผู้ใช้บริการไปยังโครงการ

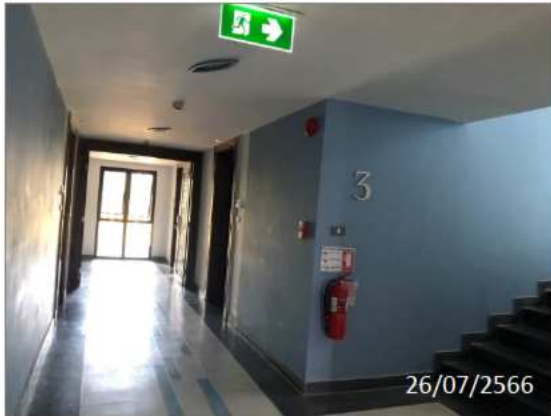
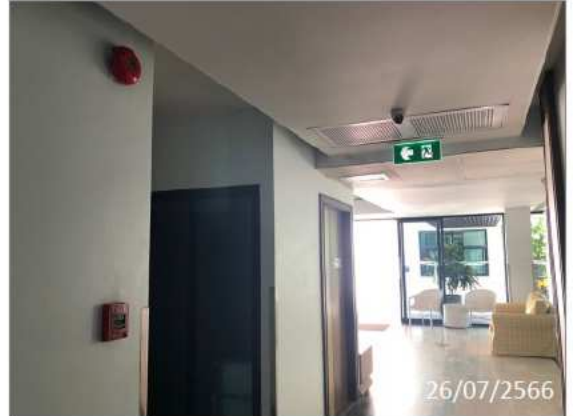
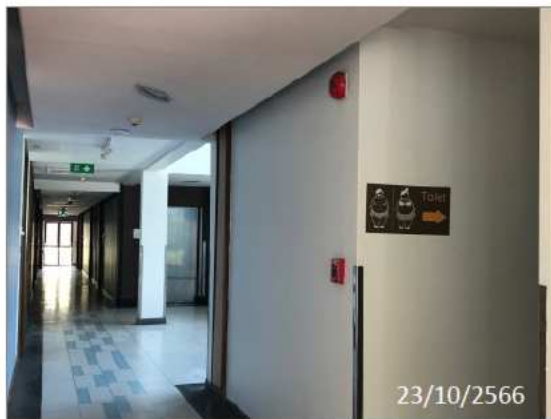
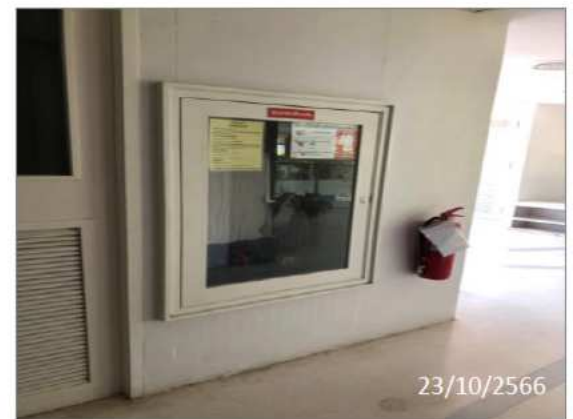
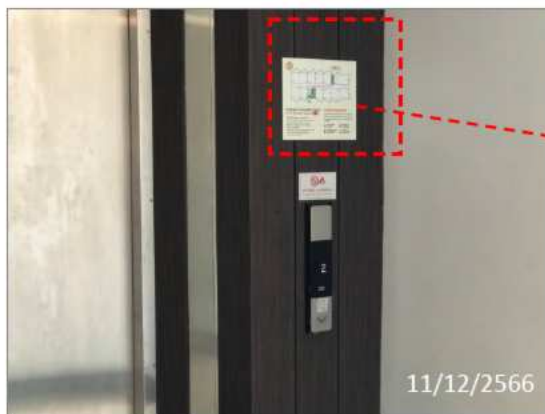
ภาพที่ 3-25 : ระบบสัญญาณแจ้งเหตุเพลิงไหม้ ระบบป้องกันและระงับอัคคีภัย  
ภายในอาคารของโครงการ

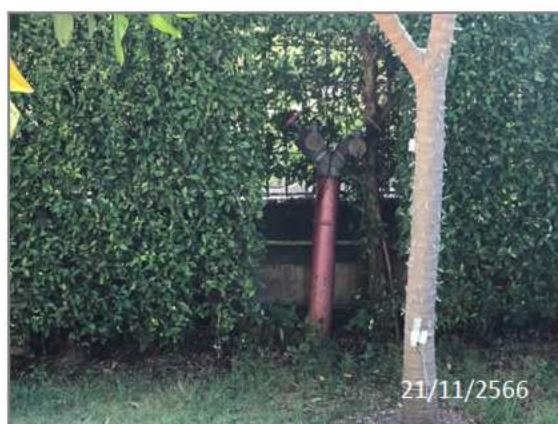
ภาพที่ 3-26 : ระบบดับเพลิงภายนอกอาคาร และจุดรวมพล

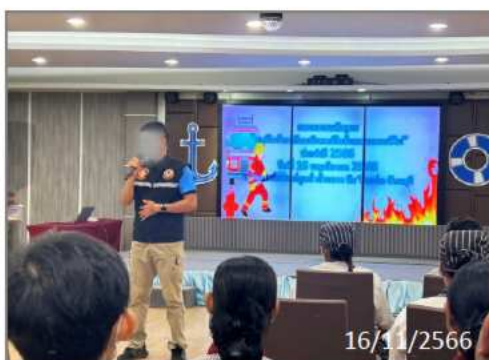
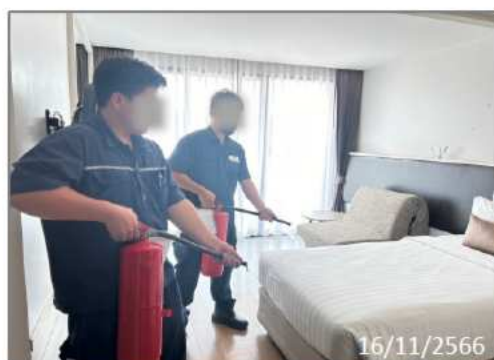
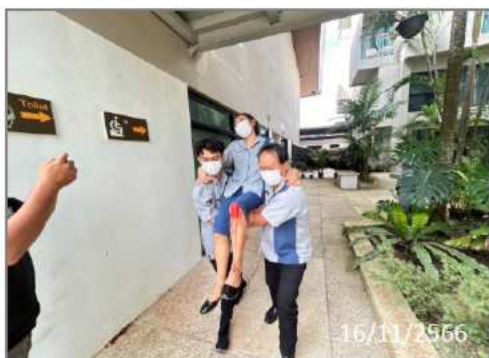
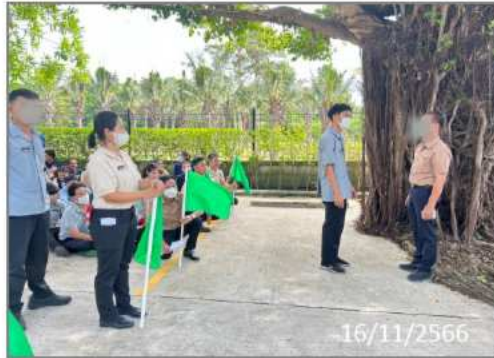
ภาพที่ 3-27 : การฝึกอบรม และซ้อมอพยพหนีไฟของโครงการ ในวันที่ 16 พฤศจิกายน 2566

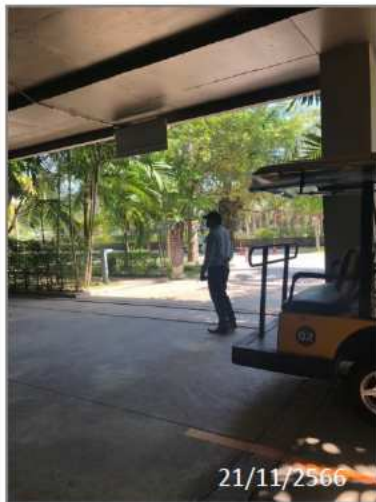
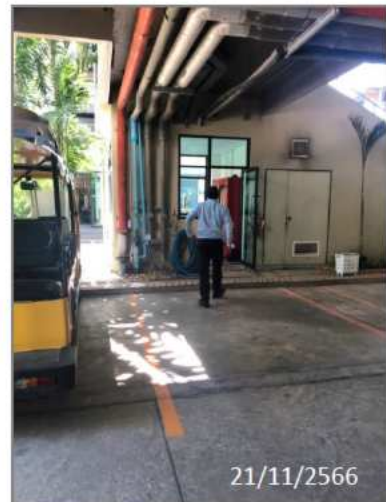
ภาพที่ 3-28 : เจ้าหน้าที่รักษาความปลอดภัยกำลังปฏิบัติหน้าที่ดูแลความปลอดภัยในโครงการ

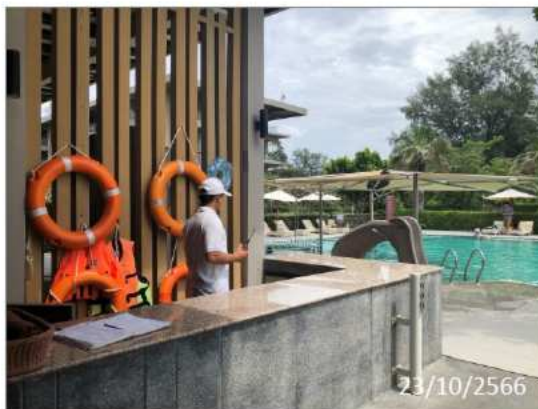
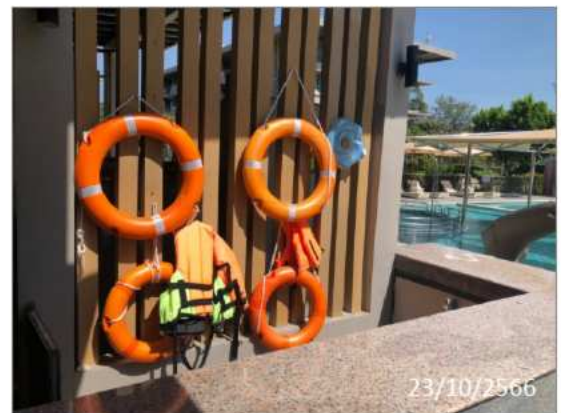
ภาพที่ 3-29 : เจ้าหน้าที่ประจำสระว่ายน้ำ ห่วงชูชีพ โฟมช่วยชีวิต  
บริเวณสระว่ายน้ำภายในโครงการ

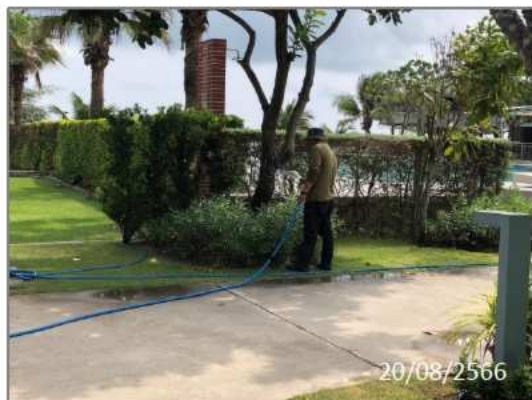
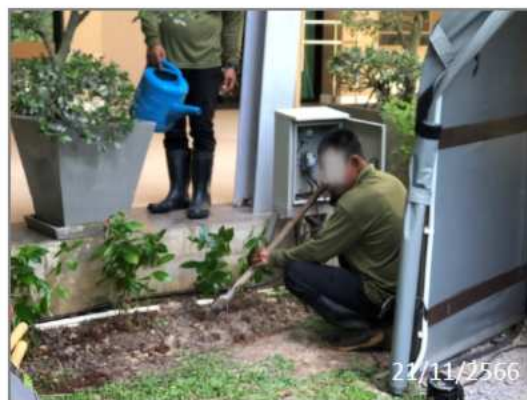
ภาพที่ 3-30 : เจ้าหน้าที่กำลังตัดแต่ง รดน้ำต้นไม้และพื้นที่สีเขียวในโครงการ

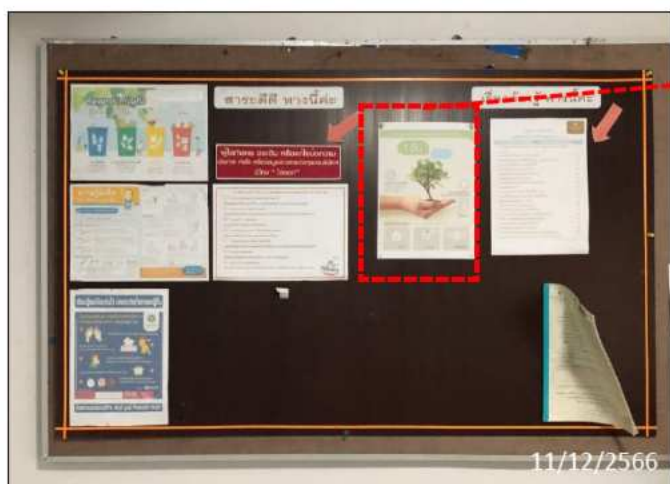
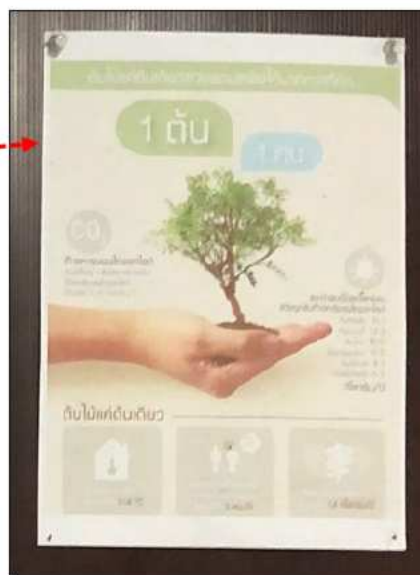
ภาพที่ 3-31 : โครงการได้ติดป้ายรณรงค์ ที่บอร์ดประชาสัมพันธ์ในโครงการ เพื่อให้พนักงานและผู้เข้าใช้บริการได้รับรู้ถึงความสำคัญและประโยชน์ของพื้นที่สีเขียว

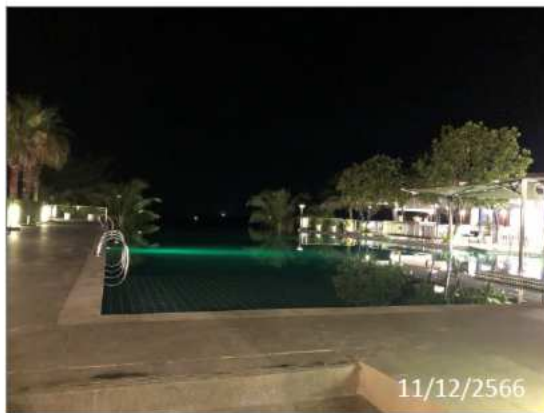
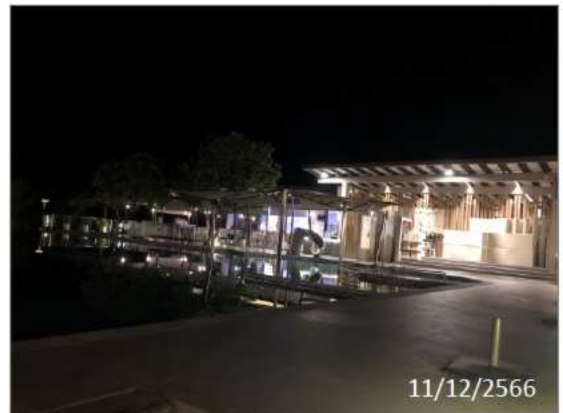
ภาพที่ 3-32 : บริเวณสระว่ายน้ำของโครงการในช่วงกลางคืน มีแสงสว่างเพียงพอ

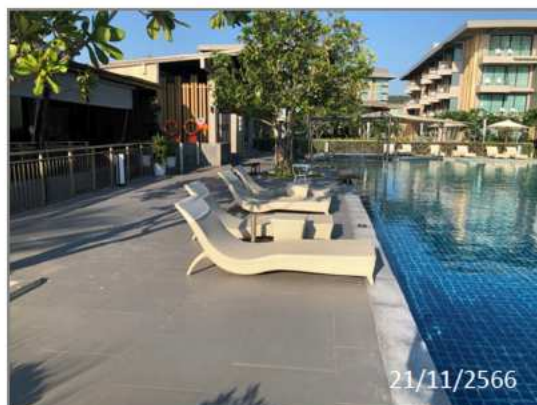
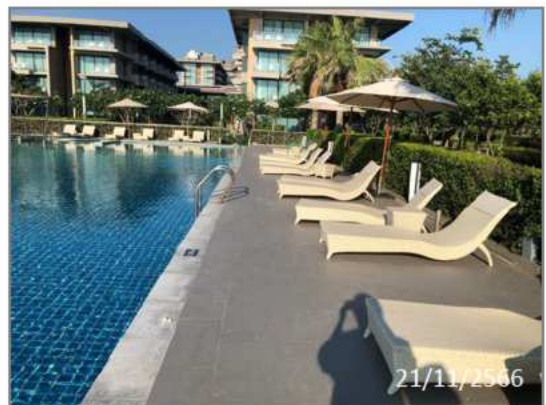
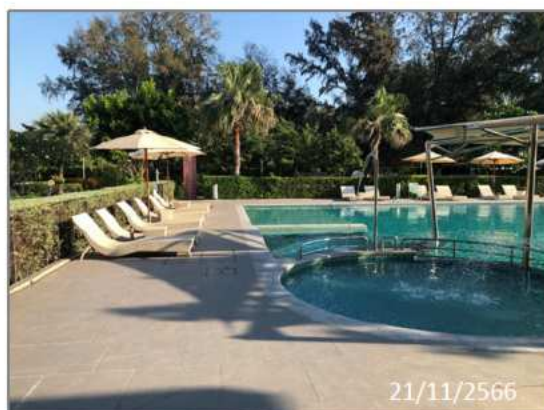
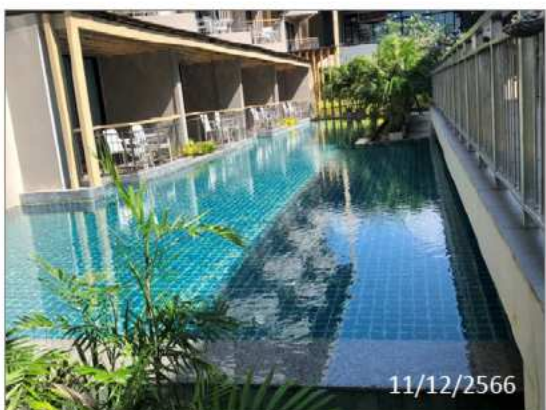
ภาพที่ 3-33 : แนวขอบเขตบริเวณสระว่ายน้ำของโครงการ สะอาด ไม่มีน้ำท่วมขังจนล้น

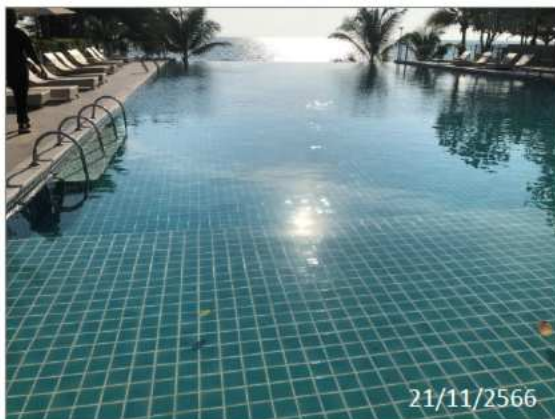
ภาพที่ 3-35 : พื้น/ร่องยาแนวกระเบื้องสระว่ายน้ำของโครงการที่ดูแลให้ชาวสะอาด

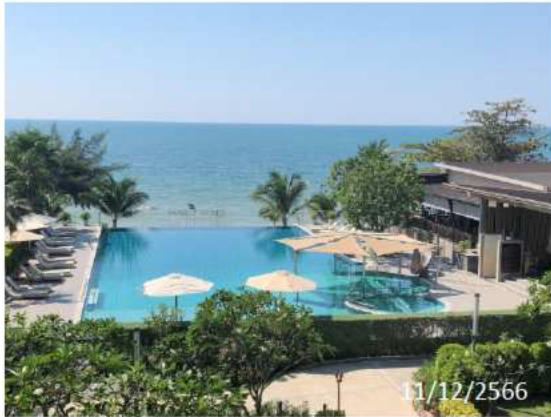
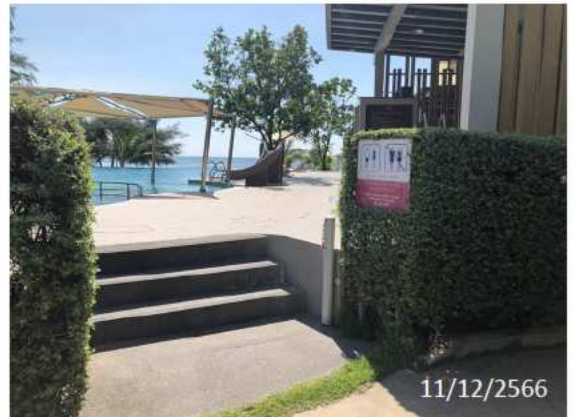
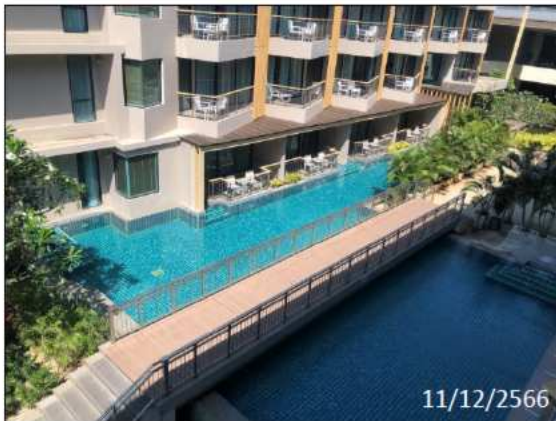
ภาพที่ 3-36 : แนวขอบเขตสระว่ายน้ำโครงการ และทางเข้าออก

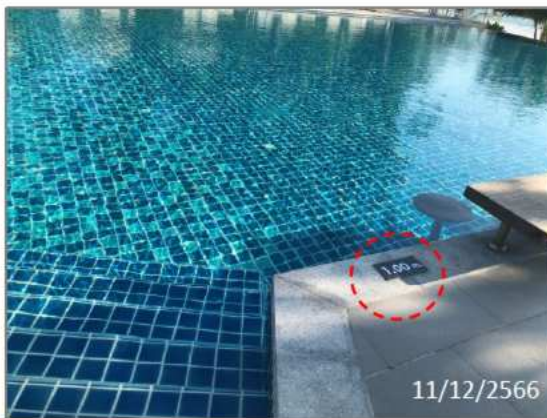
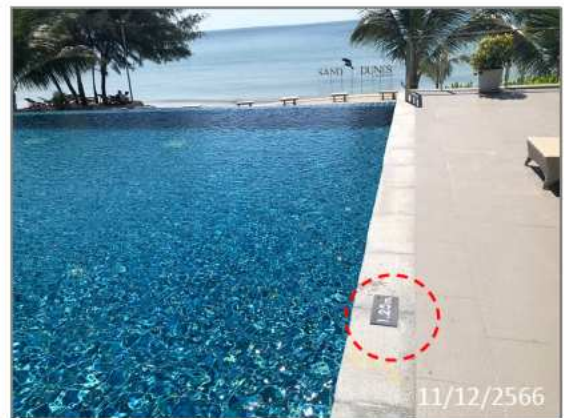
ภาพที่ 3-37 : ป้ายบอกระดับความลึกน้ำ บริเวณสระว่ายน้ำ

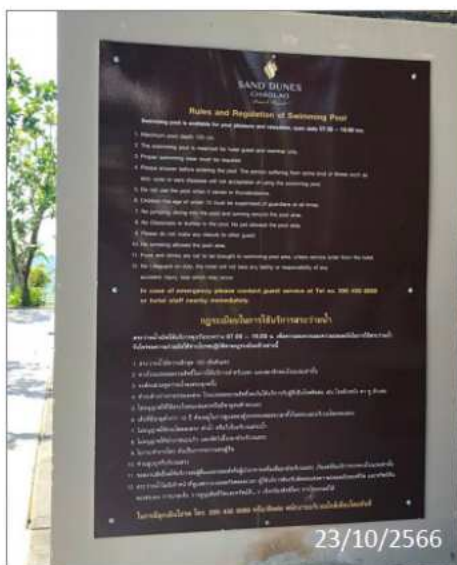
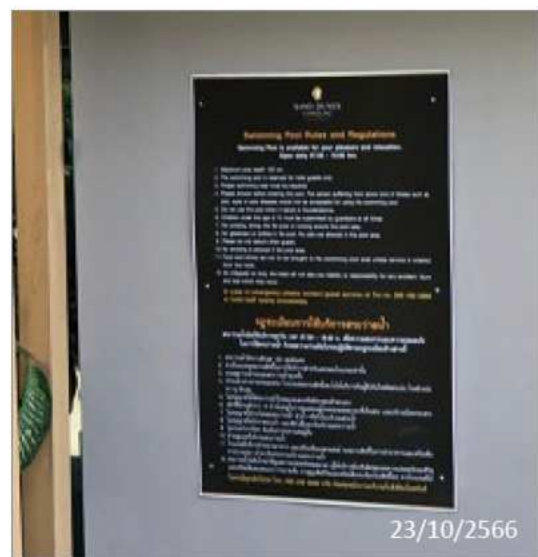
ภาพที่ 3-38 : ป้ายติดประกาศแจ้งระเบียบ ความปลอดภัย ในการใช้สระว่ายน้ำ
