รายงานผลการปฏิบัติตามมาตรการป้องกันและแก้ไขผลกระทบสิ่งแวดล้อม  
และมาตรการติดตามตรวจสอบผลกระทบสิ่งแวดล้อม

ระยะดำเนินการ (ช่วงเดือนกรกฎาคมถึงธันวาคม พ.ศ. 2566)

## โครงการโรงแรม แซนด์ดูนส์ เจ้าหลาว บีช รีสอร์ท หาดเจ้าหลาว ตำบลคลองขุด อำเภอท่าใหม่ จังหวัดจันทบุรี

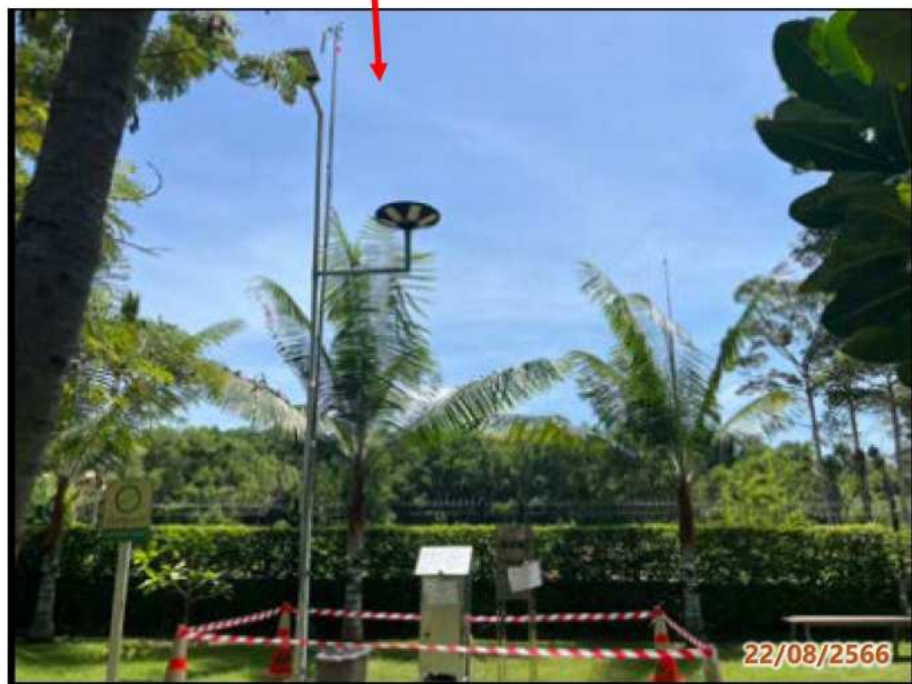
รูปที่ 4-1 : จุดตรวจวัดคุณภาพอากาศในบรรยากาศ และการดำเนินการตรวจวัดภายในพื้นที่โครงการ  
ในระหว่างวันที่ 22-23 กันยายน พ.ศ.2566

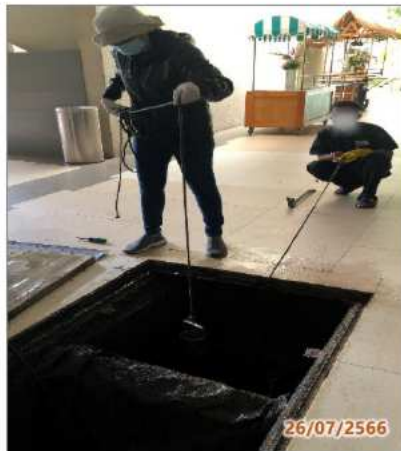
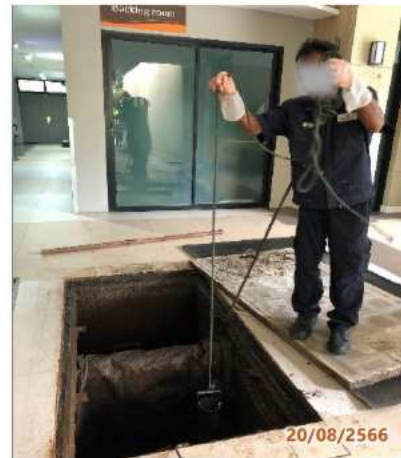
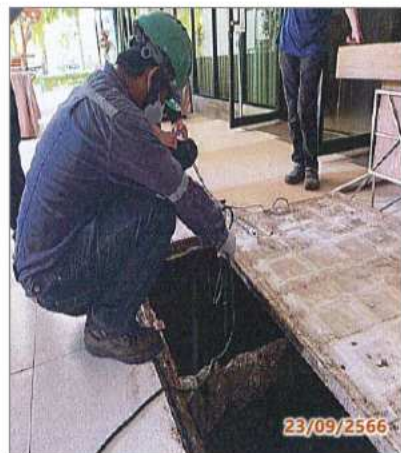
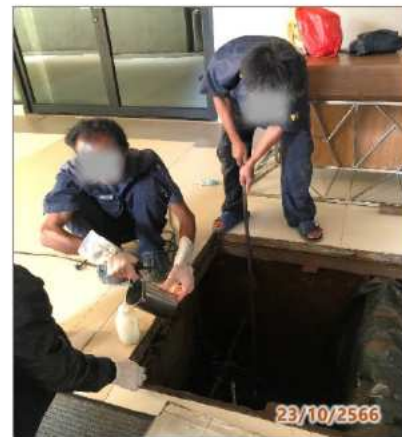
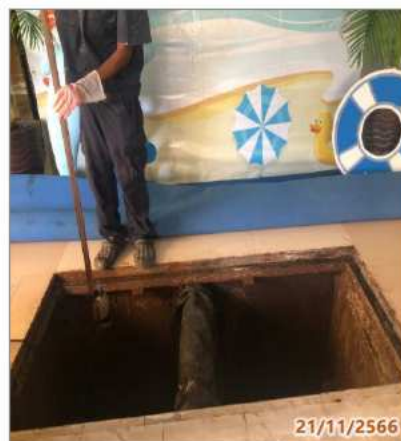
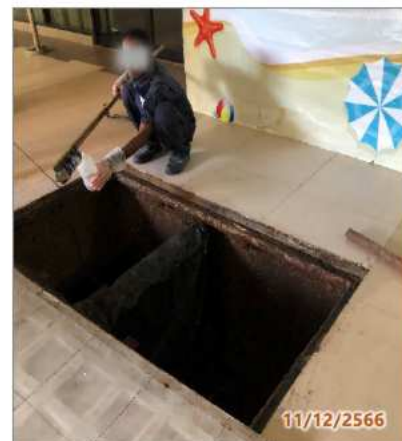
ภาพถ่ายที่ 4-1 : การดำเนินการเก็บตัวอย่างคุณภาพน้ำจากระบบบำบัดน้ำเสีย  
WWTP01-อาคารร้านอาหาร ในช่วงเดือนกรกฎาคมถึงธันวาคม พ.ศ. 2566

**(1) ระบบบำบัดน้ำเสียรวม แห่งที่ 1 (WWTP-01 ; รองรับน้ำเสียจากอาคารร้านอาหาร)**

ผลการตรวจวัดคุณภาพน้ำเสียที่ผ่านการบำบัดแล้ว (เก็บตัวอย่างน้ำบริเวณบ่อน้ำใสหลังผ่านการตกตะกอนแล้ว) พบว่า น้ำมีค่าความเป็นกรด-ด่าง (pH) ไนโตรเจนทั้งหมด (TKN) น้ำมันและไขมัน และฟอสฟอรัสแบบที่ละลาย เป็นไปตามเกณฑ์ค่ามาตรฐานคุณภาพน้ำทิ้งจากอาคารประเภท ข (โรงแรมที่มีจำนวนห้องสำหรับใช้เป็นห้องพักอาศัยรวมกันทุกชั้นของอาคารหรือกลุ่มของอาคารตั้งแต่ 60 ห้อง มาตรฐานคุณภาพน้ำทิ้งที่กฎหมายกำหนด แต่ไม่ถึง 200 ห้อง) ตามประกาศกระทรวงทรัพยากรธรรมชาติและสิ่งแวดล้อม พ.ศ.2548 เรื่องกำหนดมาตรฐานควบคุมการระบายน้ำทิ้งจากอาคารบางประเภทและบางขนาด ยกเว้น ค่าบีโอดีในเดือนกรกฎาคม และกันยายนถึงธันวาคม ซึ่งมีค่าสูงอยู่ระหว่าง 54-349.6 มิลลิกรัมต่อลิตร ในขณะที่เกณฑ์มาตรฐานกำหนดไว้ที่ไม่เกิน 30 มิลลิกรัมต่อลิตร และปริมาณของแข็งแขวนลอย (SS) ในทุกเดือน (กรกฎาคมถึงธันวาคม) ซึ่งตรวจพบมีค่าอยู่ในช่วง 41.0 - 285 มิลลิกรัมต่อลิตร ในขณะที่เกณฑ์มาตรฐานกำหนดไว้ที่ไม่เกิน 40 มิลลิกรัมต่อลิตร

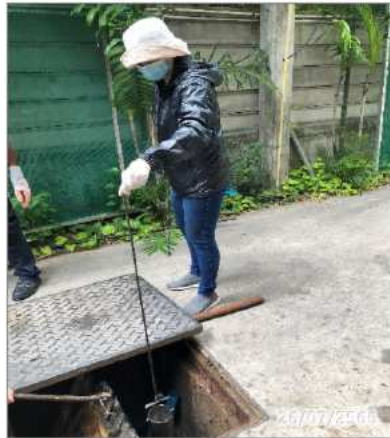
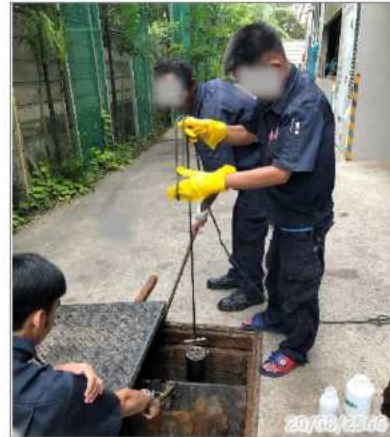
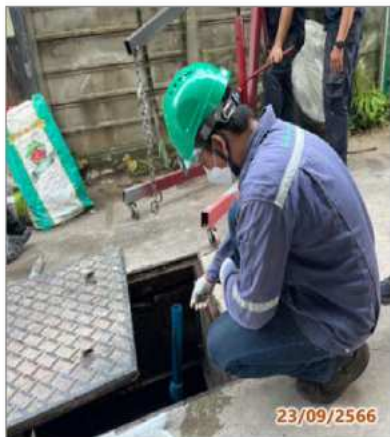
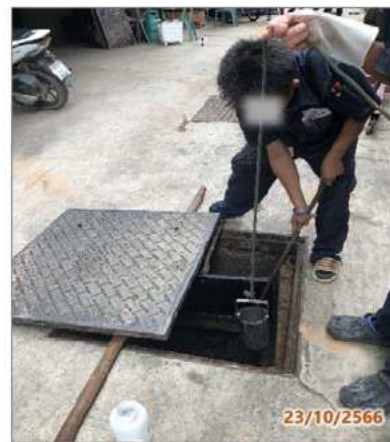
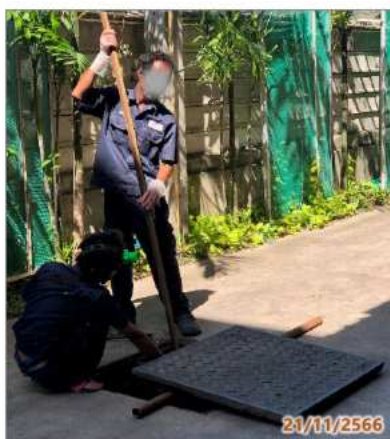
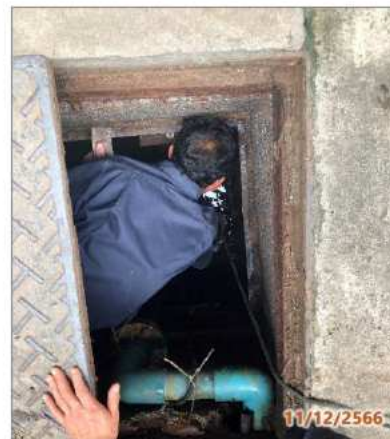
ภาพถ่ายที่ 4-2 : การดำเนินการเก็บตัวอย่างคุณภาพน้ำจากระบบบำบัดน้ำเสีย  
WWTP02-อาคารห้องพัก ในช่วงเดือนกรกฎาคมถึงธันวาคม พ.ศ. 2566

**(2) ระบบบำบัดน้ำเสียรวม แห่งที่ 2 (WWTP02 ; รองรับน้ำเสียจากอาคารห้องพัก)**

ผลการตรวจวัดคุณภาพน้ำเสียที่ผ่านการบำบัดแล้ว (เก็บตัวอย่างน้ำบริเวณบ่อน้ำใส) พบว่า น้ำมีค่าความเป็นกรด-ด่าง (pH) ไนโตรเจนทั้งหมด (TKN) น้ำมันและไขมัน และฟอสฟอรัสแบบที่ละลาย เป็นไปตามเกณฑ์ค่ามาตรฐานคุณภาพน้ำทิ้งจากอาคารประเภท ข ตามประกาศกระทรวงทรัพยากรธรรมชาติและสิ่งแวดล้อม พ.ศ.2548 ยกเว้น ค่าบีโอดีในเดือนกรกฎาคมถึงธันวาคม ซึ่งมีค่าอยู่ในช่วง 34.1-110.5 มิลลิกรัมต่อลิตร ตามลำดับ ในขณะที่เกณฑ์มาตรฐานกำหนดไว้ที่ไม่เกิน 30 มิลลิกรัมต่อลิตร และปริมาณของแข็งแขวนลอย (SS) ในเดือนกรกฎาคม และกันยายนถึงธันวาคม ซึ่งตรวจพบมีค่าอยู่ในช่วง 41-187 มิลลิกรัมต่อลิตร ในขณะที่เกณฑ์มาตรฐานกำหนดไว้ที่ไม่เกิน 40 มิลลิกรัมต่อลิตร

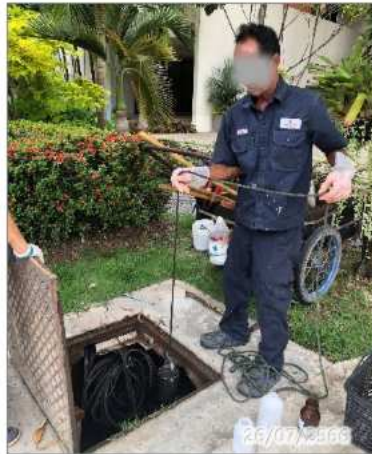
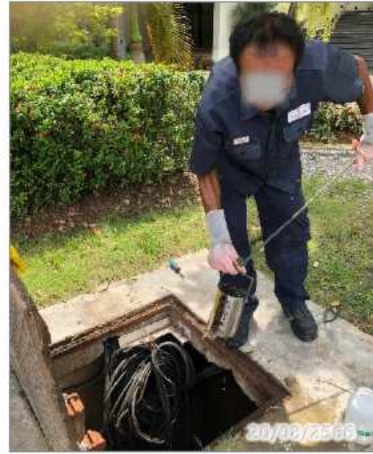
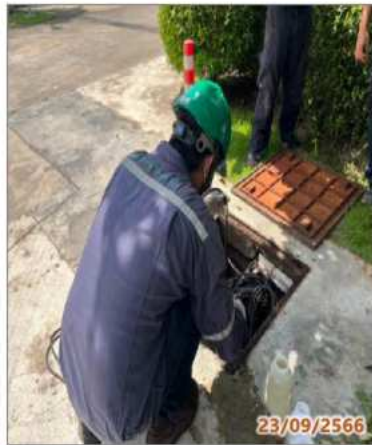
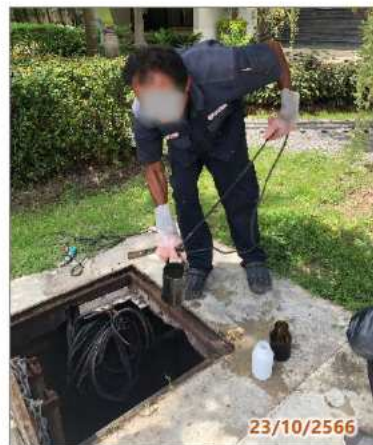
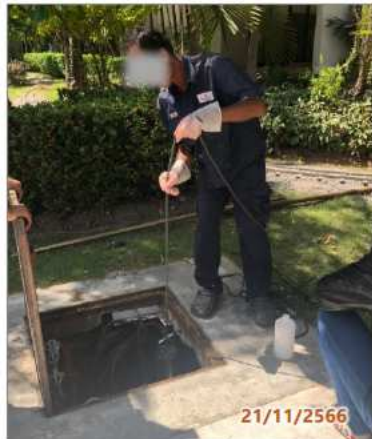
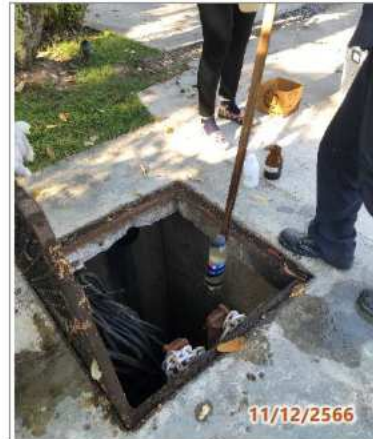
ภาพถ่ายที่ 4-3 : การดำเนินการเก็บตัวอย่างคุณภาพน้ำจากบ่อตรวจสอบคุณภาพน้ำทิ้ง  
ก่อนปล่อยลงท่อระบายน้ำสาธารณะ ในช่วงเดือนกรกฎาคมถึงธันวาคม พ.ศ. 2566

**(3) บ่อตรวจสอบคุณภาพน้ำทิ้งก่อนปล่อยระบายลงท่อระบายน้ำสาธารณะริมถนนเฉลิมบูรพาชลทิศ (MH)**

น้ำทิ้งจากบ่อตรวจสอบคุณภาพน้ำทิ้งภายในพื้นที่โครงการ เป็นจุดรวบรวมน้ำทิ้งสุดท้าย (น้ำทิ้งที่ผ่านการบำบัดจากระบบบำบัดน้ำเสียรวมทุกแห่ง และน้ำฝนหรือน้ำหลากภายในพื้นที่โครงการ) ก่อนปล่อยระบายลงสู่ท่อระบายน้ำสาธารณะริมถนนเฉลิมบูรพาชลทิศ จากผลการตรวจวัดคุณภาพน้ำทิ้ง พบว่า น้ำทิ้งมีค่าความเป็นกรด-ด่าง (pH) ปริมาณของแข็งแขวนลอย (SS) ไนโตรเจนทั้งหมด (TKN) น้ำมันและไขมัน และฟอสฟอรัสแบบที่ละลาย เป็นไปตามเกณฑ์ค่ามาตรฐานคุณภาพน้ำทิ้งจากอาคารประเภท ข ตามประกาศกระทรวงทรัพยากรธรรมชาติและสิ่งแวดล้อม พ.ศ.2548 ยกเว้น ค่าบีโอดีในเดือนกรกฎาคมถึงตุลาคม ซึ่งมีค่า 52.0-63.6 มิลลิกรัมต่อลิตร ในขณะที่เกณฑ์มาตรฐานกำหนดไว้ที่ไม่เกิน 30 มิลลิกรัมต่อลิตร
