# การปฏิบัติตามมาตรการป้องกันและ แก้ไขผลกระทบสิ่งแวดล้อม

# ผลการปฏิบัติตามมาตรการป้องกัน และแก้ไขผลกระทบสิ่งแวดล้อม

สำหรับผลการปฏิบัติตามมาตรการป้องกันและแก้ไขผลกระทบสิ่งแวดล้อม โครงการโรงแรม  
มายเฮ้าส์ ป่าตองฮิลล์ (MAI HOUSE Patong Hill) (ระยะดำเนินการ) ประจำปี 2566 ดังตารางที่ 3.1-1  
โดยครอบคลุมปัจจัยทางสิ่งแวดล้อมที่สำคัญ คือ

รายงานผลการปฏิบัติตามมาตรการป้องกันและแก้ไขผลกระทบสิ่งแวดล้อมและมาตรการติดตามตรวจสอบผลกระทบสิ่งแวดล้อม  
โครงการโรงแรม มายเฮ้าส์ ป่าตองฮิลล์ (MAI HOUSE Patong Hill) (ระยะดำเนินการ)  
ประจำปี 2566 (เดือนมกราคม-ธันวาคม)

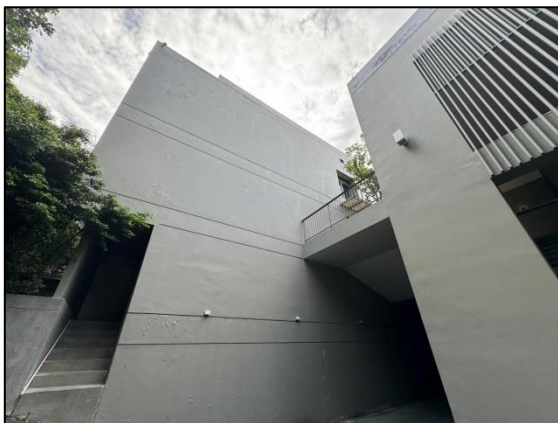
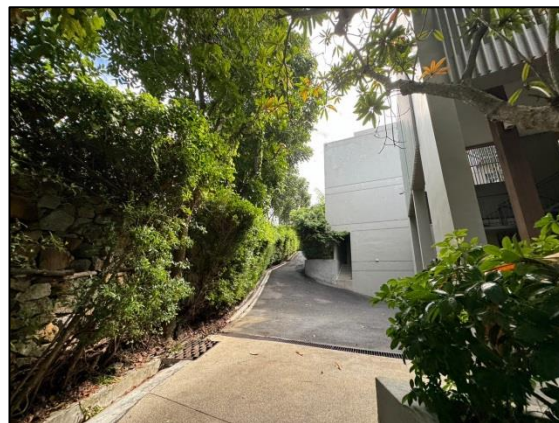
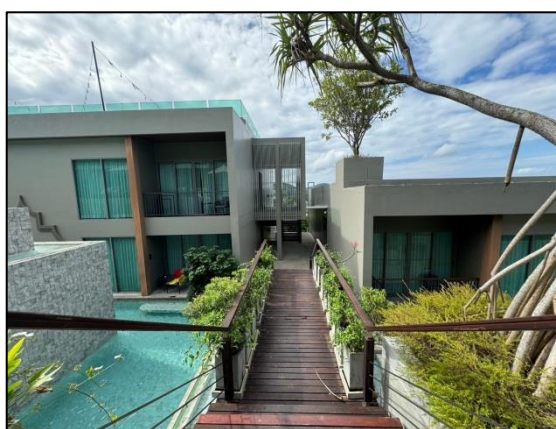
รูปที่ 3-3 ไม่ก่อสร้างหรือต่อเติมอาคารบริเวณที่ว่าง

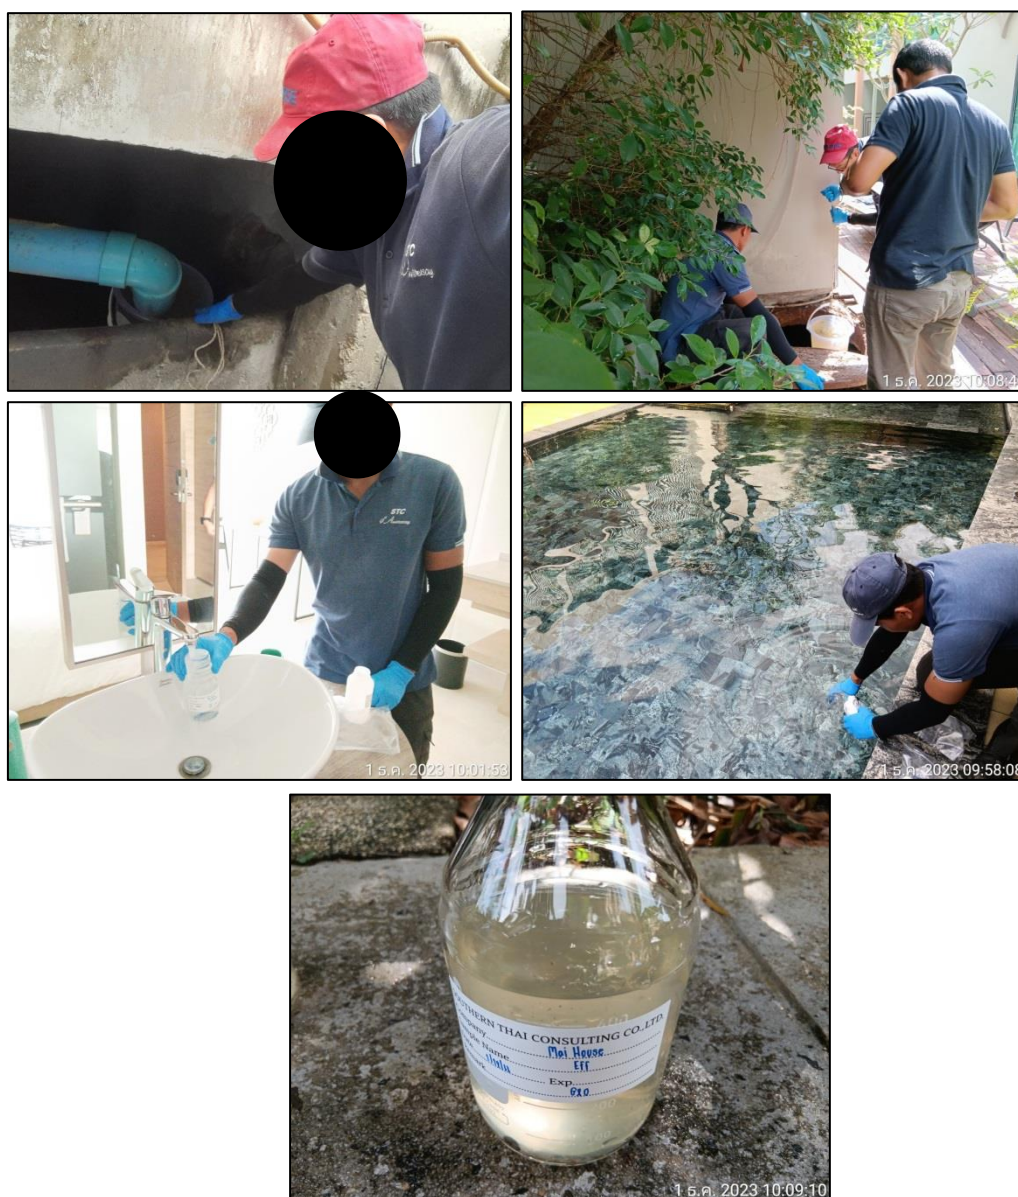
รูปที่ 3-10 เก็บตัวอย่างน้ำใช้ไปวิเคราะห์

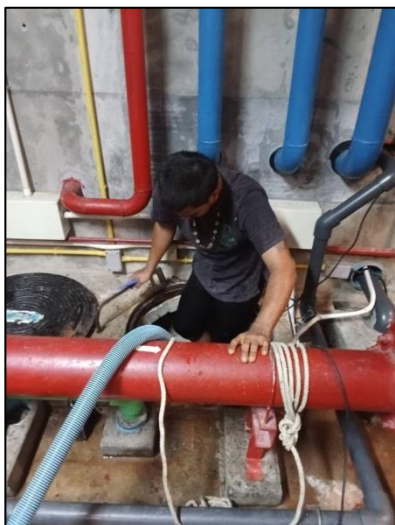
รูปที่ 3-11 ทำความสะอาด และตรวจสอบ  
บ่อเก็บน้ำใต้ดิน

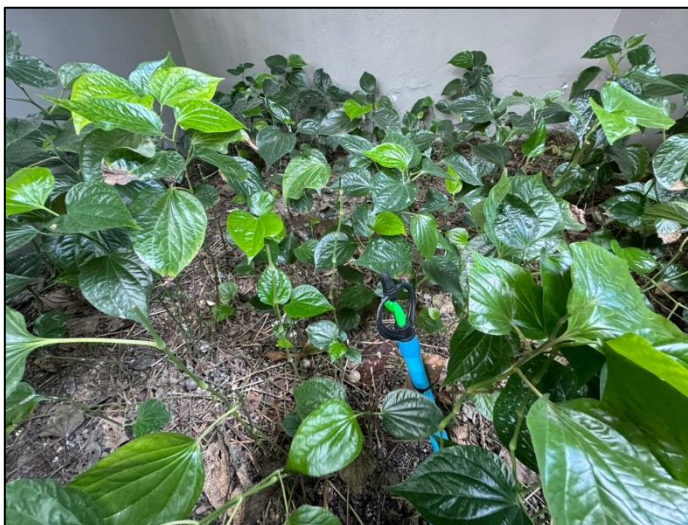
รูปที่ 3-12 อุปกรณ์สำหรับรดน้ำต้นไม้

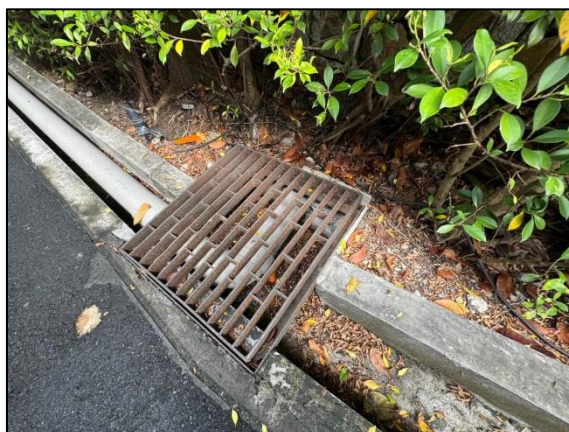
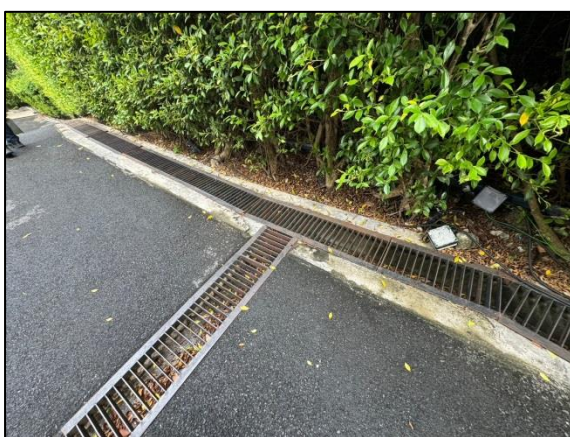
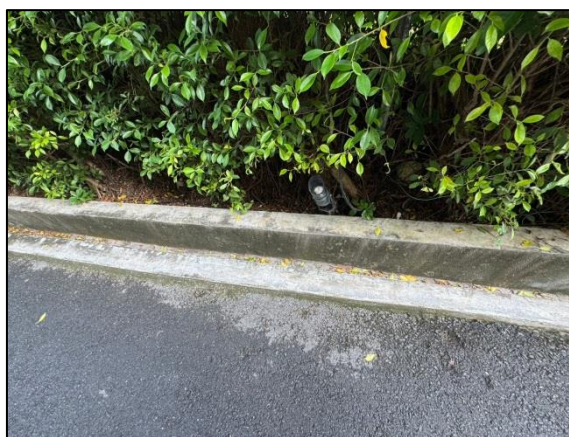
รูปที่ 3-13 ท่อระบายน้ำภายในโครงการไม่มีสิ่งอุดตัน

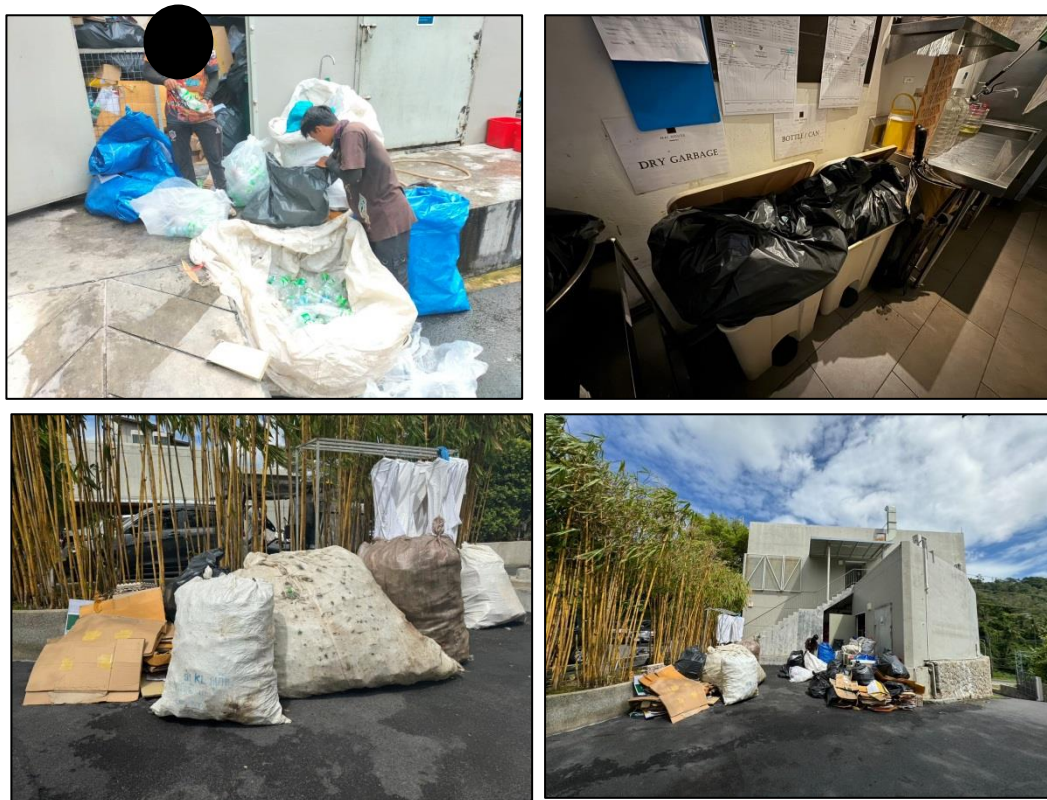
รูปที่ 3-14 คัดแยกมูลฝอยจากต้นทางก่อนนำไปพักไว้

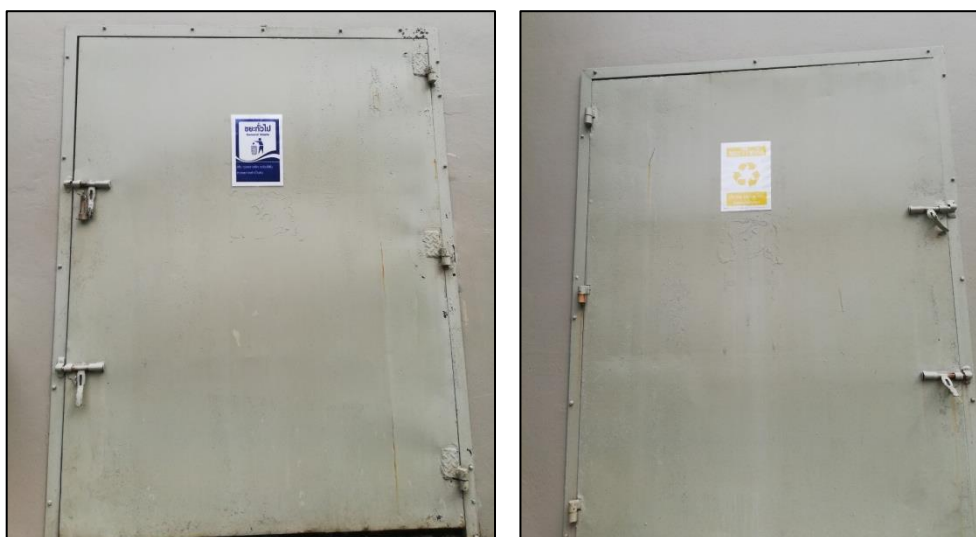
รูปที่ 3-15 ห้องพักมูลฝอยรวมของโครงการ

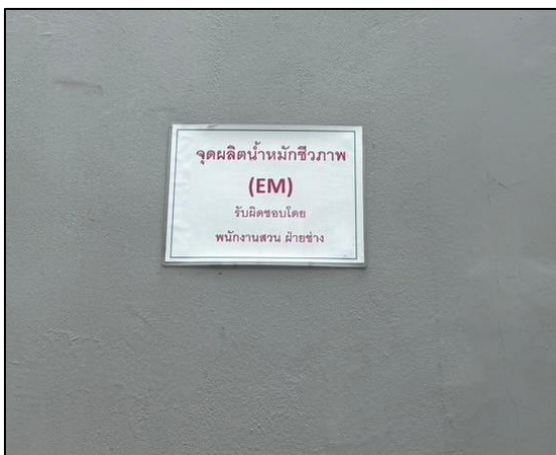
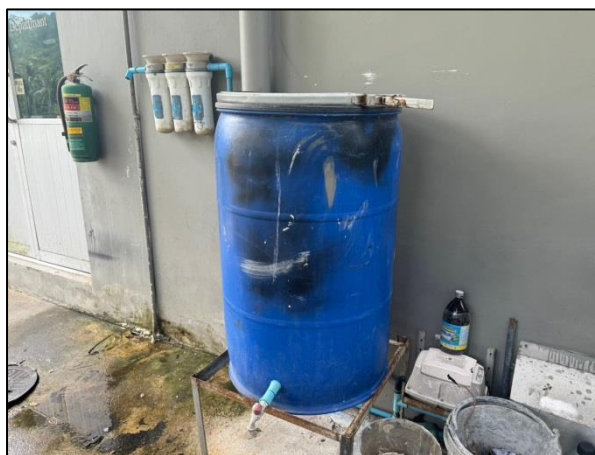
รูปที่ 3-17 ถังหมักมูลฝอยอินทรีย์ของโครงการ

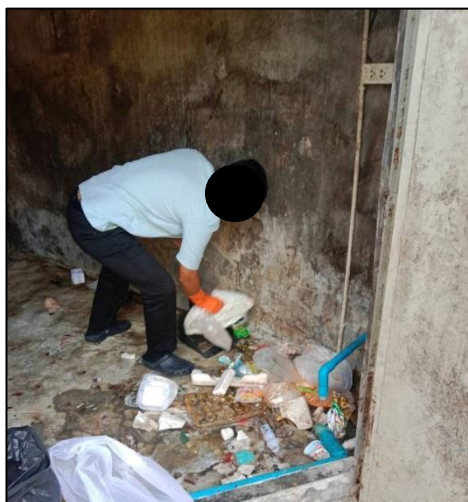
รูปที่ 3-18 พนักงานล้างทำความสะอาด  
ห้องพักมูลฝอยหลังจากรถเก็บขน  
มูลฝอยเข้ามาเก็บขน

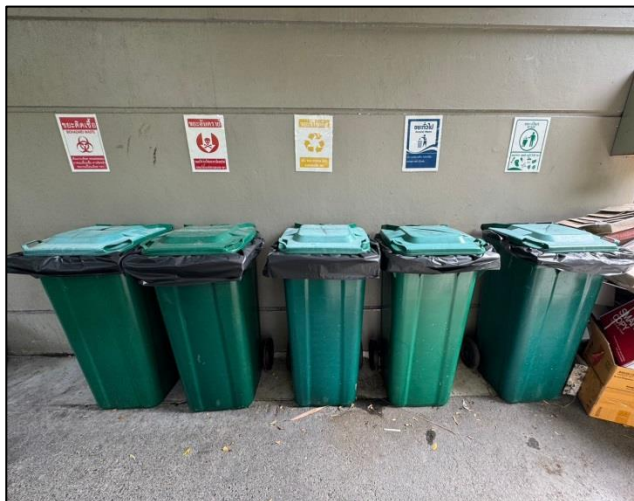
รูปที่ 3-19 ถังพักมูลฝอยสะอาดและไม่ชำรุด

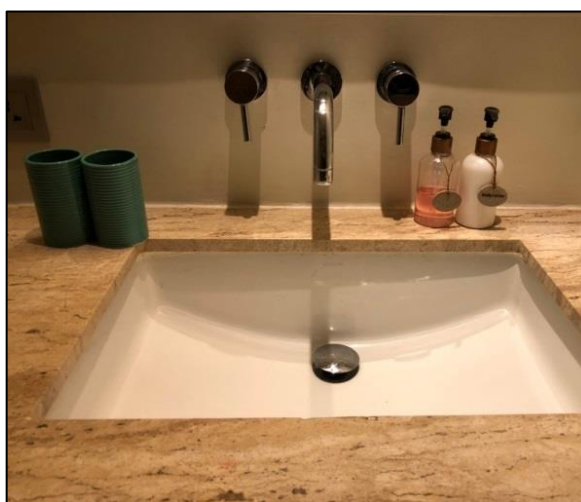
รูปที่ 3-20 การใช้วัสดุที่ไม่ก่อให้เกิดมูลฝอย

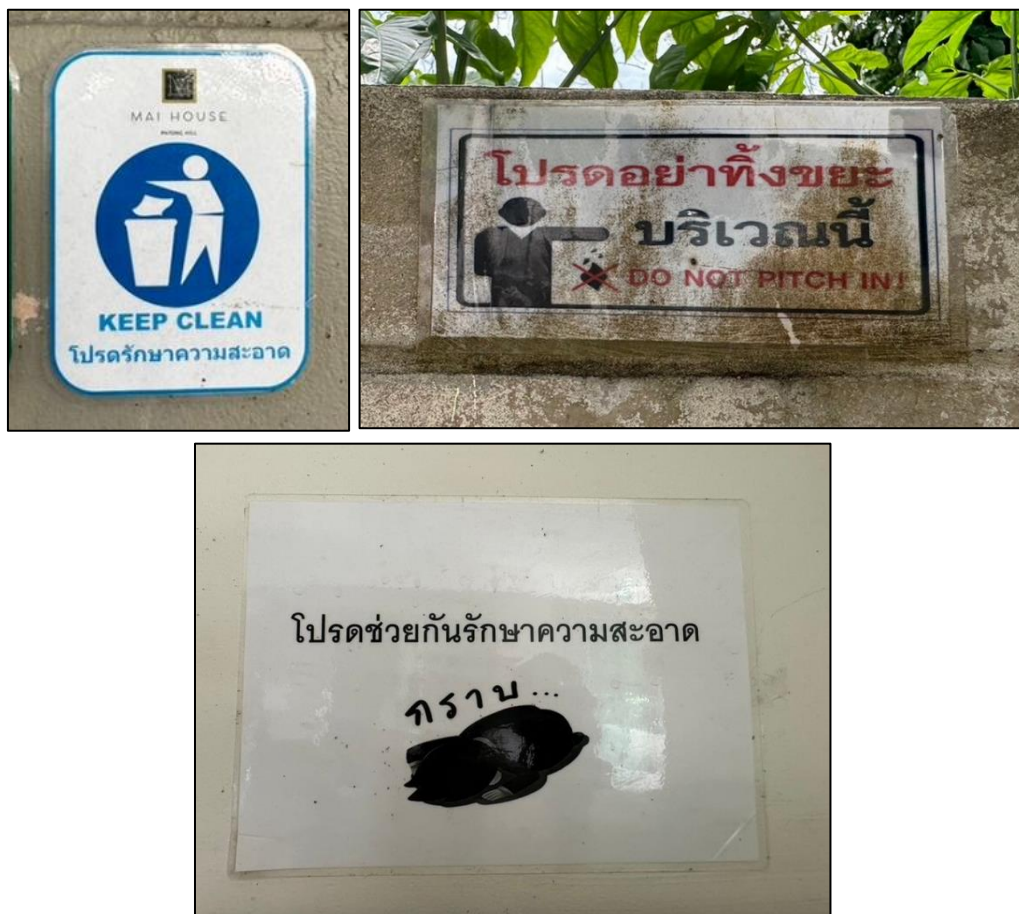
รูปที่ 3-21 ป้ายประชาสัมพันธ์ให้ทิ้งมูลฝอยให้เป็นที่ และช่วยกันรักษาความสะอาด

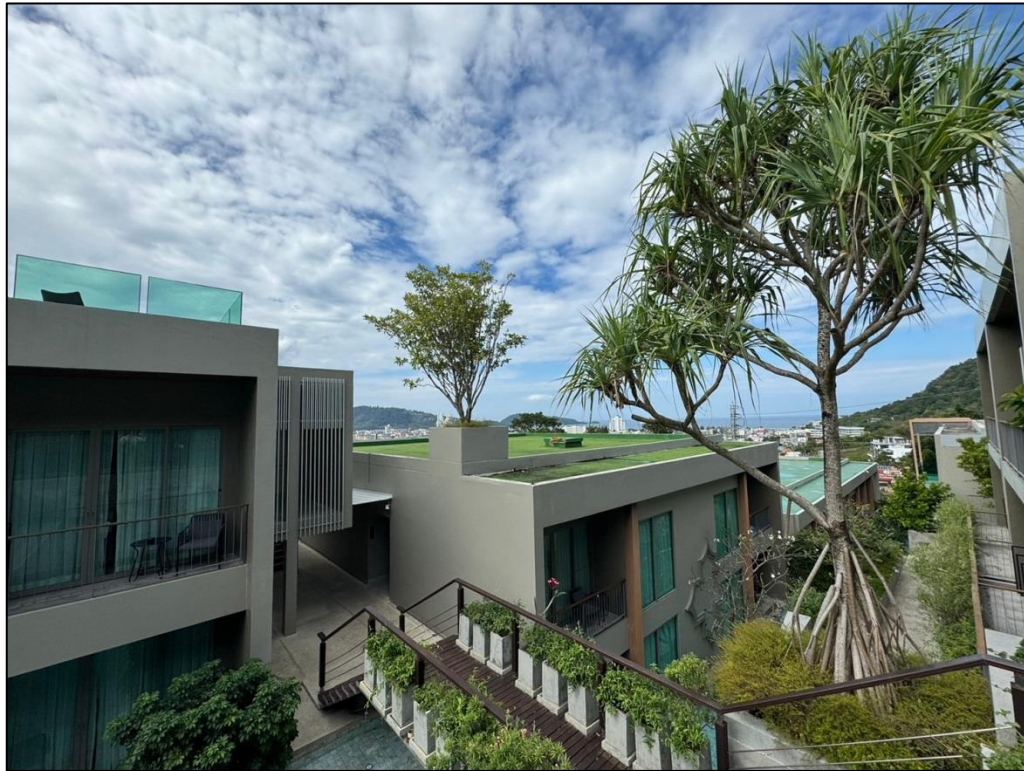
รูปที่ 3-25 วัสดุหญ้าเทียมบริเวณดาดฟ้า เพื่อลดความร้อนจากภายนอกเข้าสู่ภายในอาคาร

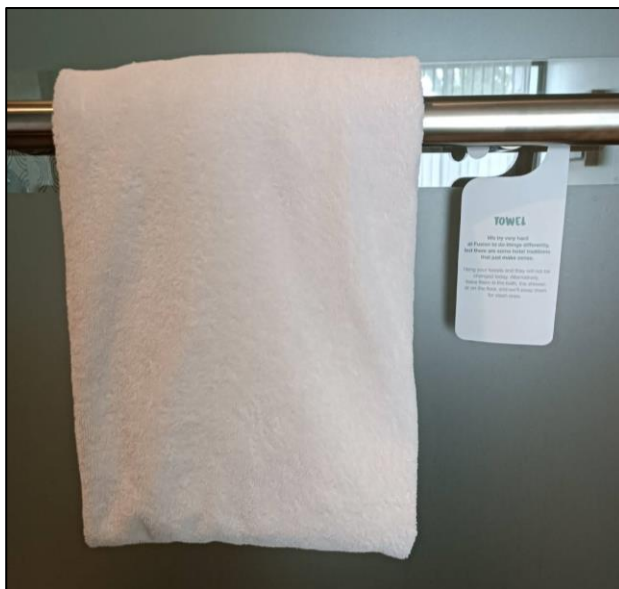
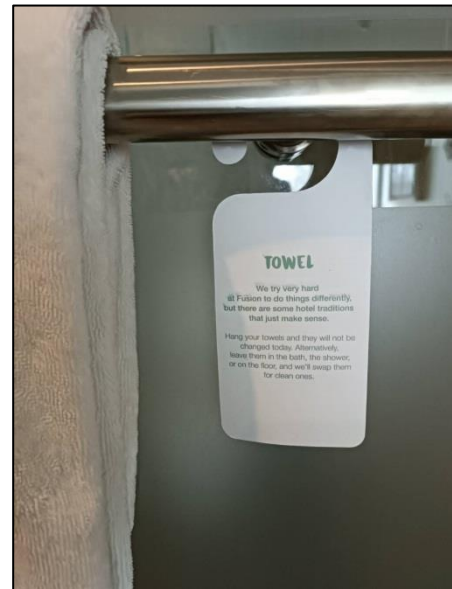
รูปที่ 3-26 ป้ายรณรงค์ให้ผู้ใช้บริการประหยัดพลังงานโดยไม่เปลี่ยนผ้าปูที่นอนหรือผ้าเช็ดตัว

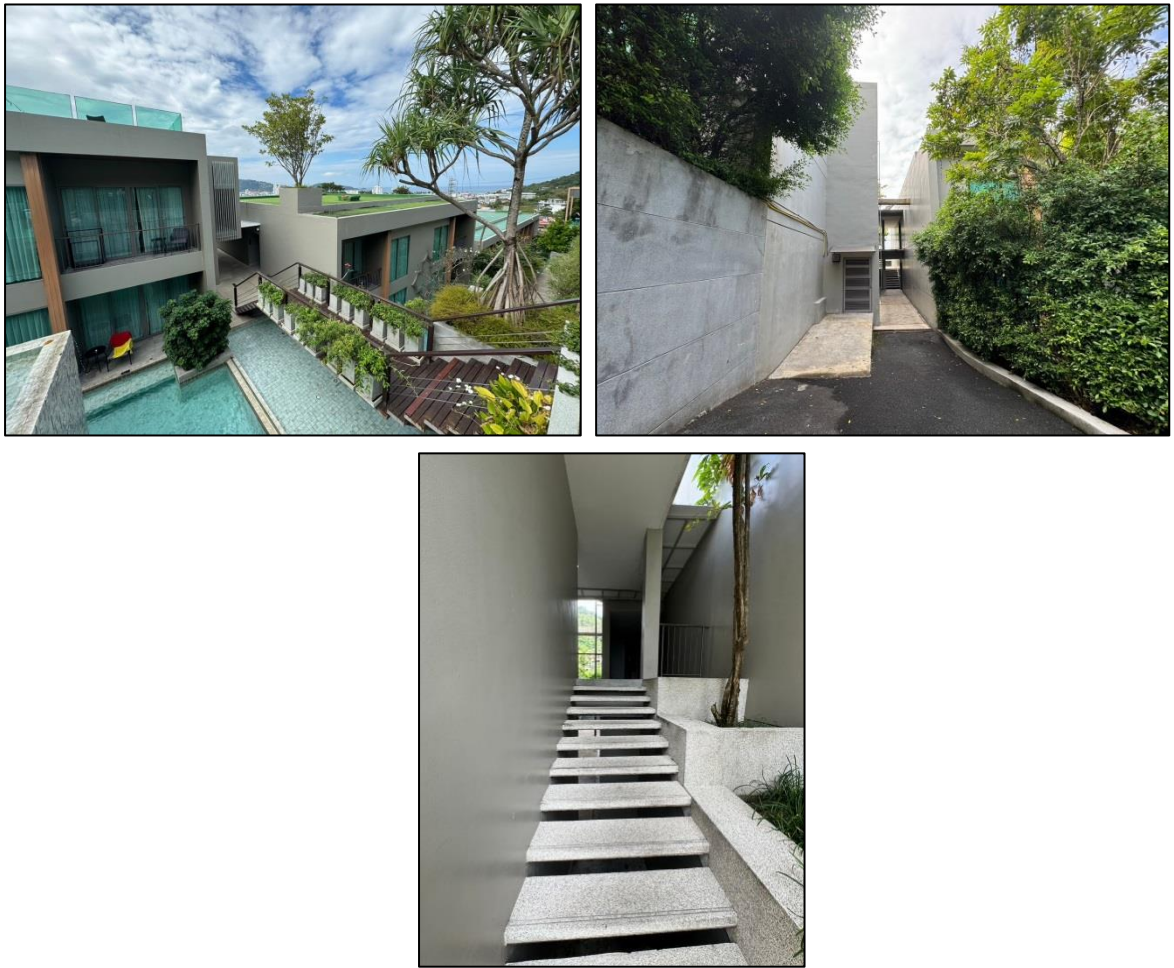
รูปที่ 3-27 ช่องเปิดบริเวณโถงบันไดทางเดินภายในอาคารไม่มีสิ่งกีดขวาง

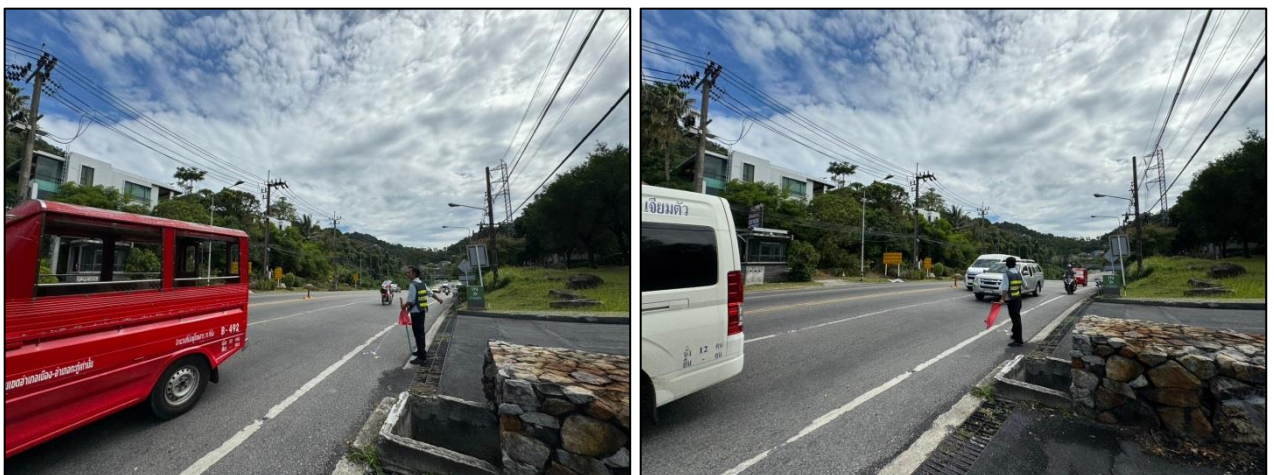
รูปที่ 3-28 บริเวณเข้า-ออก มีเจ้าหน้าที่รักษาความปลอดภัยควบคุมดูแล และพนักงานคอยให้บริการ  
ตลอด 24 ชั่วโมง

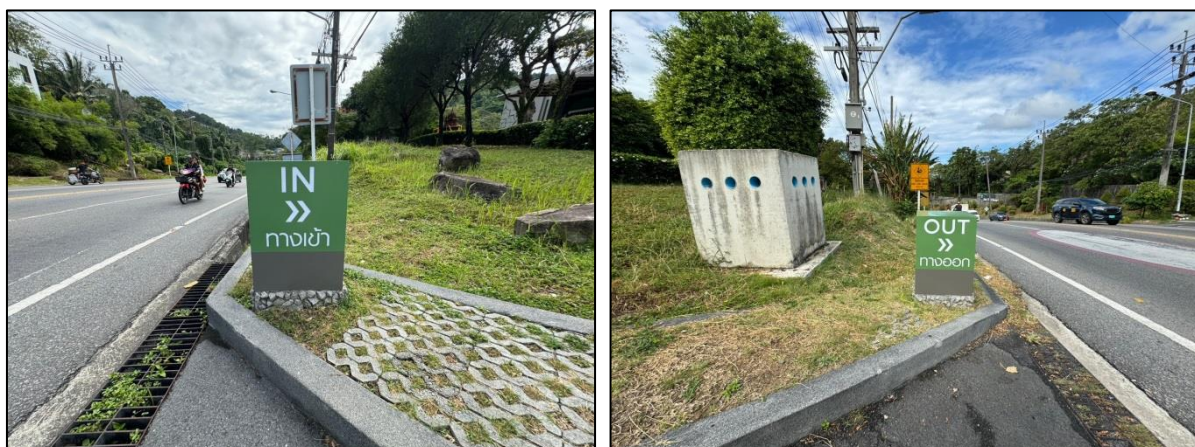
รูปที่ 3-29 ป้ายบริเวณทางเข้า-ออก และลูกศรแสดงทิศทางบริเวณทาง เข้า-ออก  
โครงการที่สามารถเห็นได้ชัดเจน

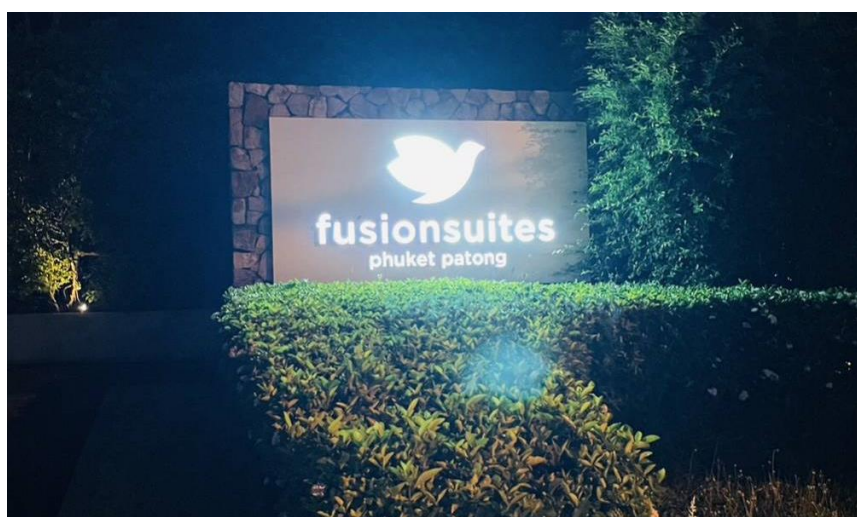
รูปที่ 3-30 ไฟฟ้าส่องสว่างบริเวณทางเข้า -ออก สามารถมองเห็นได้ชัดเจนในเวลากลางคืน

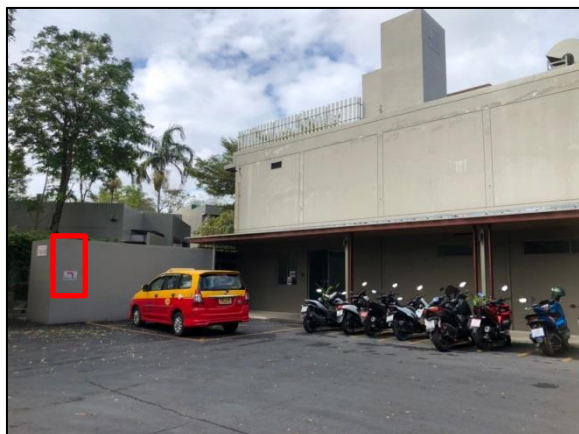
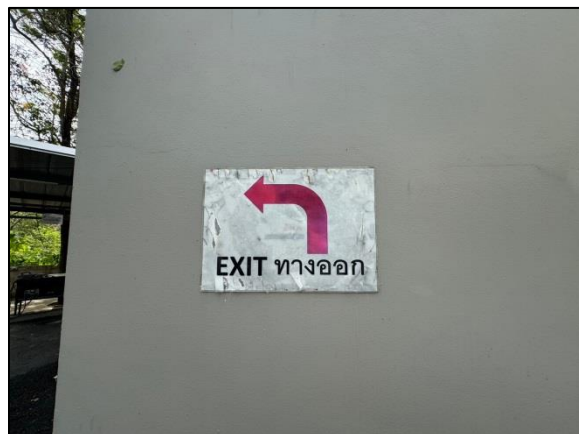
รูปที่ 3-31 ป้ายสัญญาณจราจรบริเวณทางเดินรถภายในโครงการ

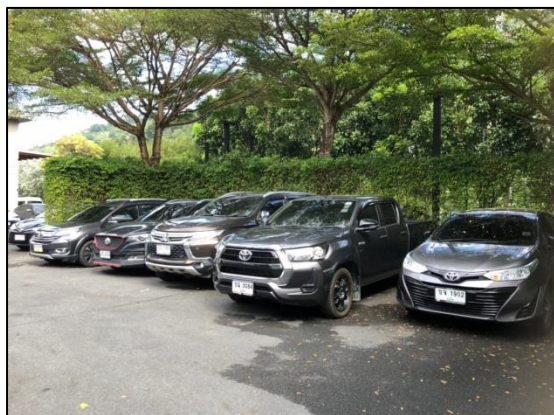
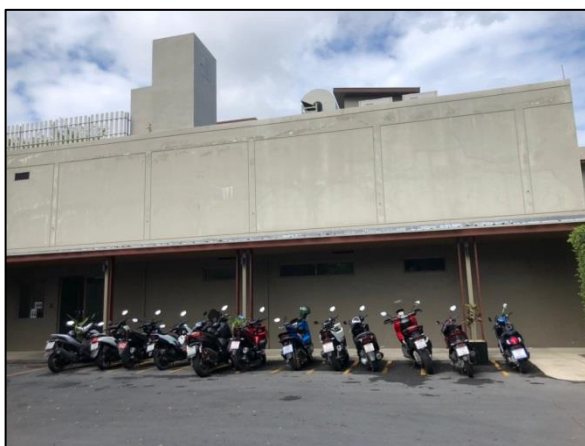
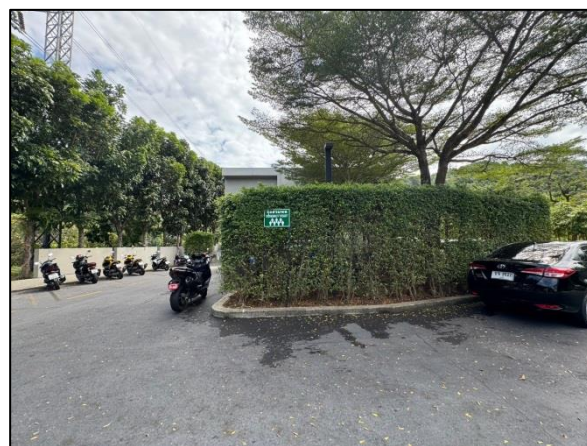
รูปที่ 3-32 ที่จอดรถยนต์ และจักรยานยนต์ภายในโครงการ

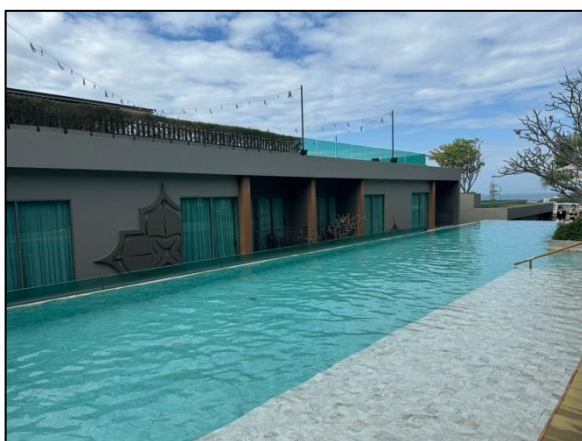
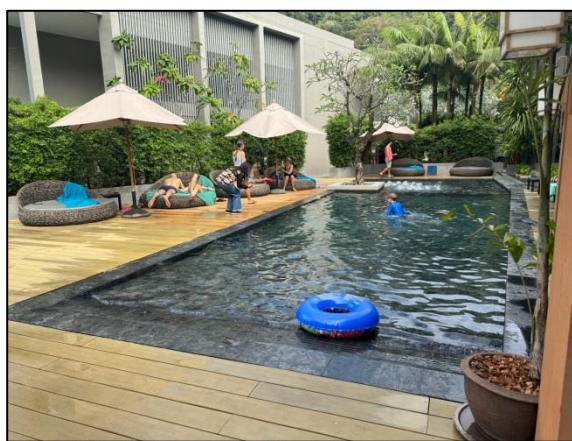
รูปที่ 3-41 สระว่ายน้ำภายในโครงการ อยู่ระหว่างอาคารห้องพัก และมีโครงสร้างเป็นคอนกรีตเสริมเหล็ก  
มีความมั่นคงแข็งแรง

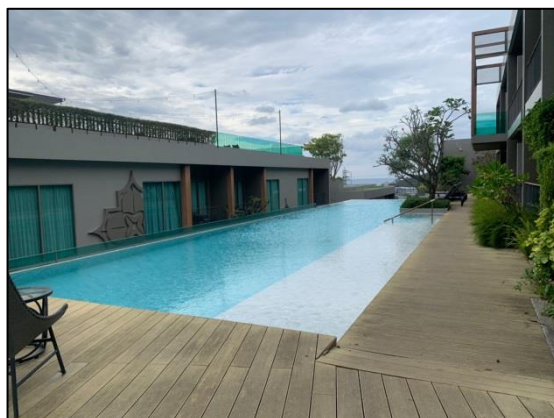
รูปที่ 3-35 รางระบายน้ำล้น มีฝาปิดรอบสระว่ายน้ำ ไม่เป็นสนิม แข็งแรง ทำความสะอาดง่ายอยู่ในสภาพดี

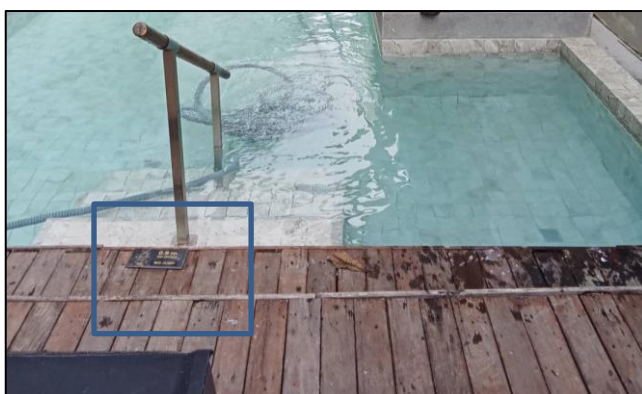
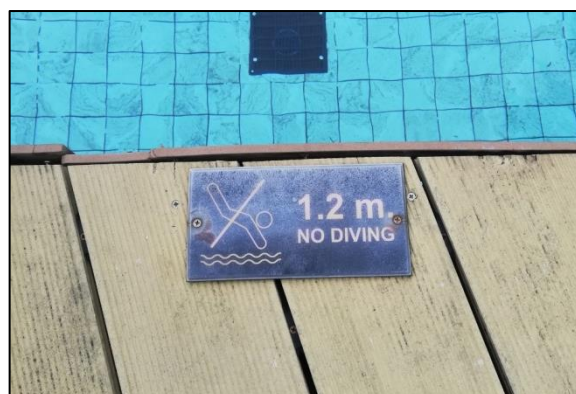
รูปที่ 3-36 ป้ายบอกความลึก หรือเลขบอกระดับความลึกที่สามารถมองเห็นได้ชัดเจน

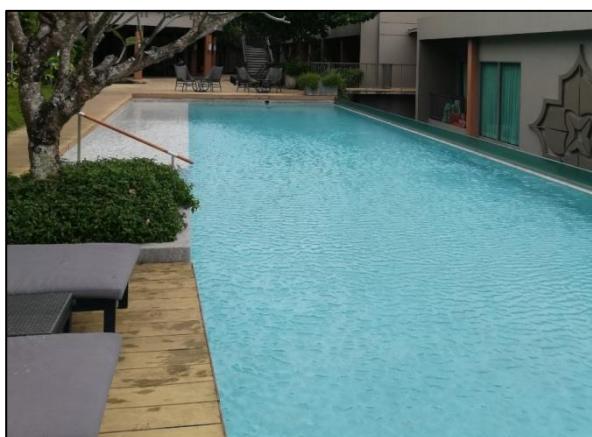
รูปที่ 3-37 พื้นที่ว่างเป็นทางเดินรอบสระว่ายน้ำ ความกว้างไม่น้อยกว่า 1.20 เมตร ไม่ลื่น ไม่มีน้ำขัง และสามารถทำความสะอาดง่าย

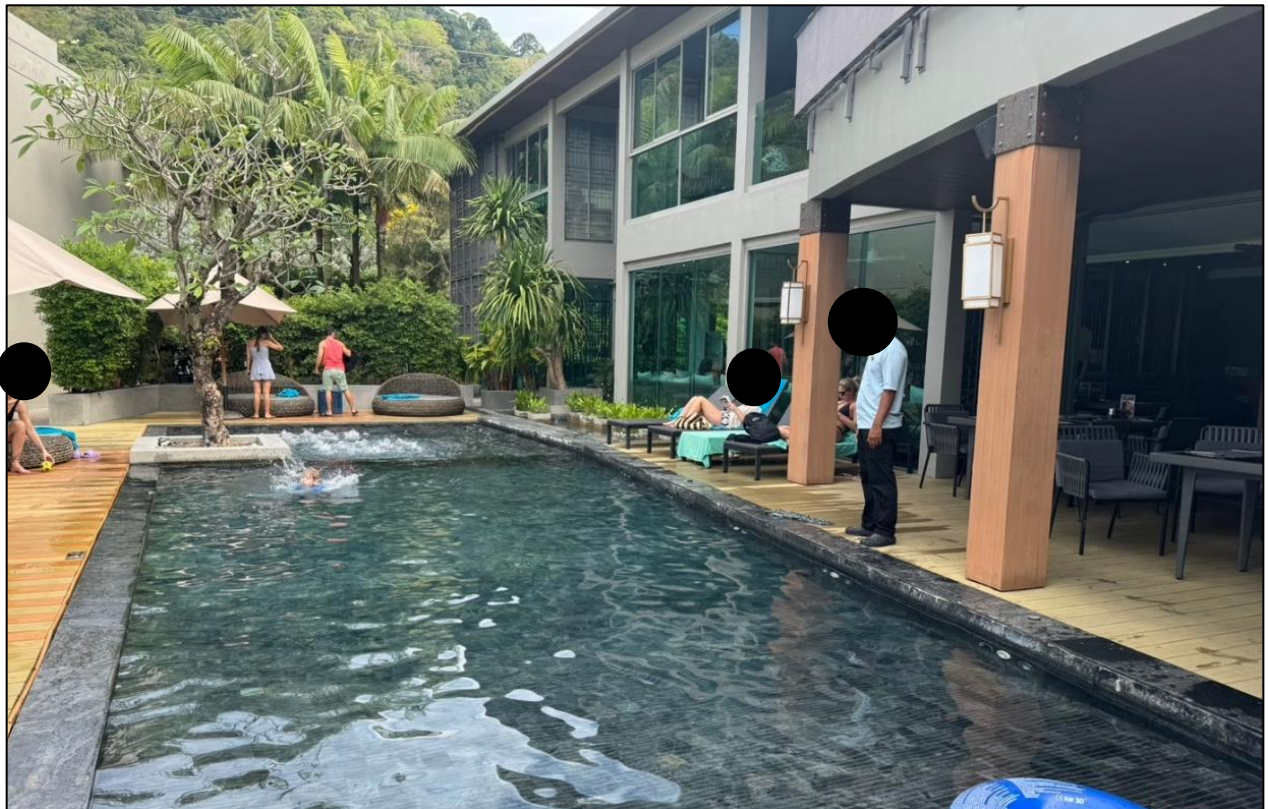
รูปที่ 3-39 เจ้าหน้าที่ความปลอดภัยประจำสระว่ายน้ำ (Life guard)

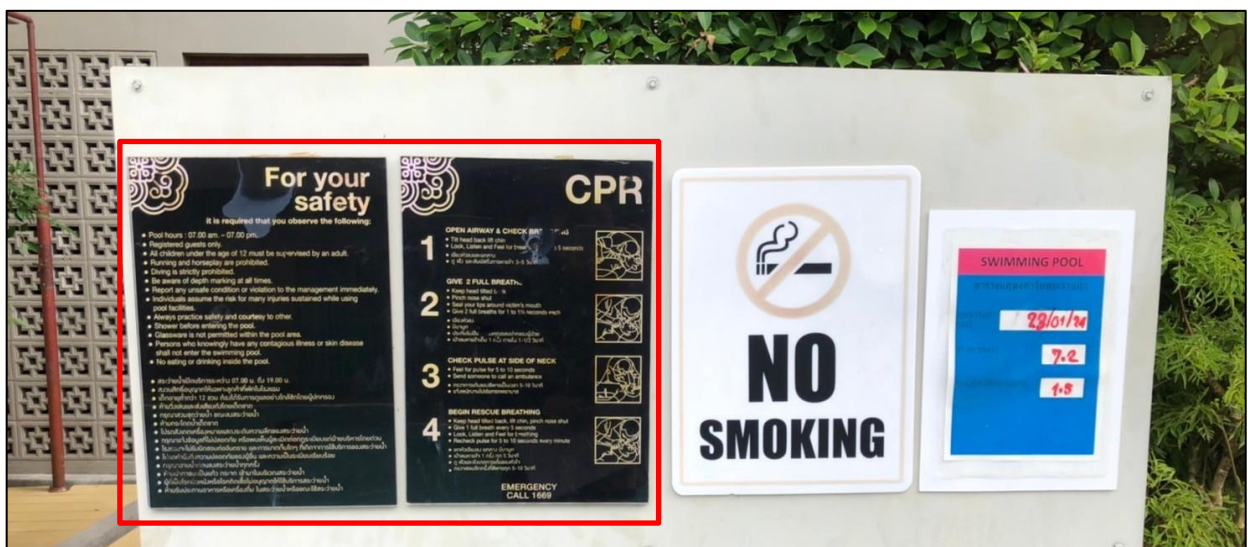
รูปที่ 3-41 ป้ายแสดงข้อปฏิบัติสำหรับผู้ใช้บริการสระว่ายน้ำ

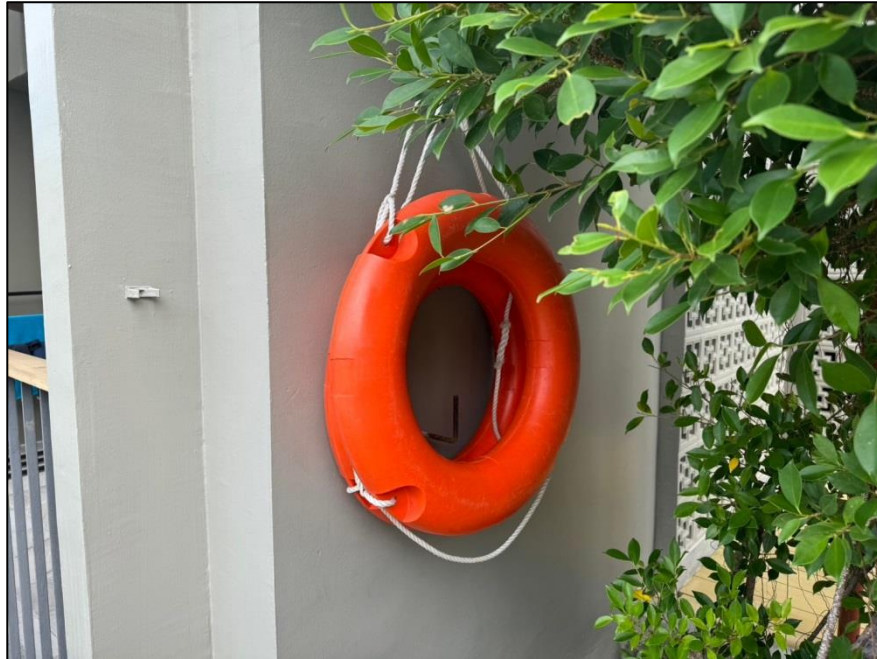
รูปที่ 3-42 ห่วงชูชีพ

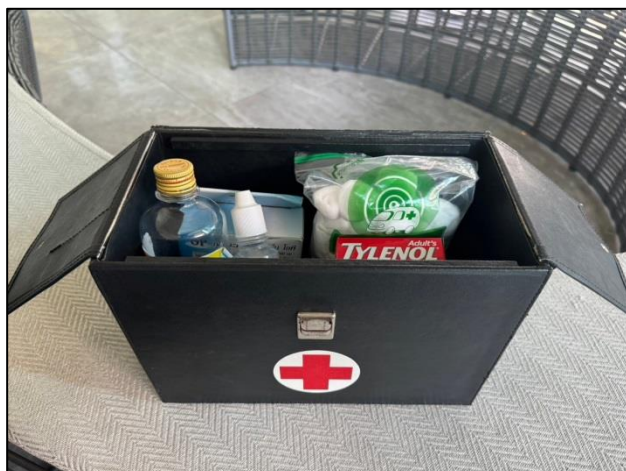
รูปที่ 3-42 อุปกรณ์ปฐมพยาบาลเบื้องต้น / ห้องปฐมพยาบาล

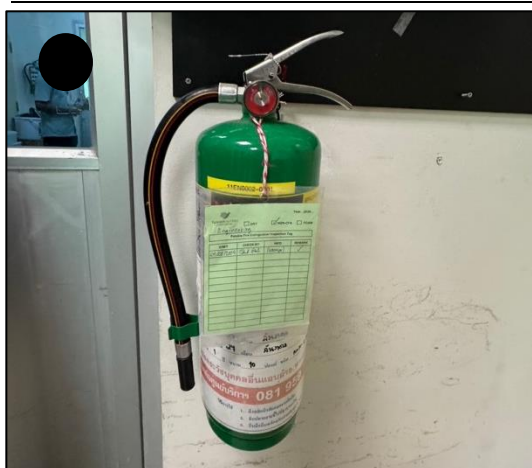
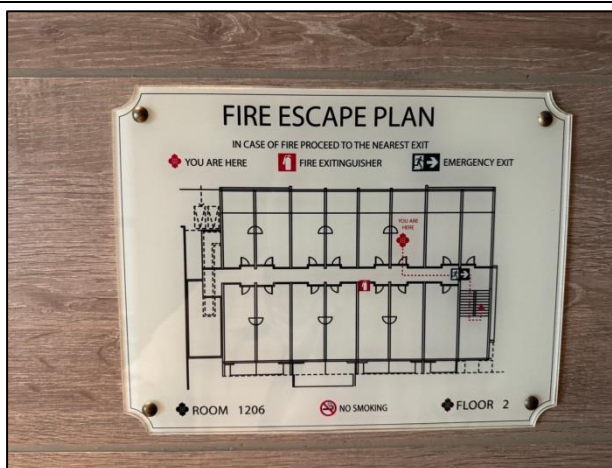
รูปที่ 3-44 ติดป้ายแนะนำการใช้ถังดับเพลิงไว้บริเวณข้างถัง

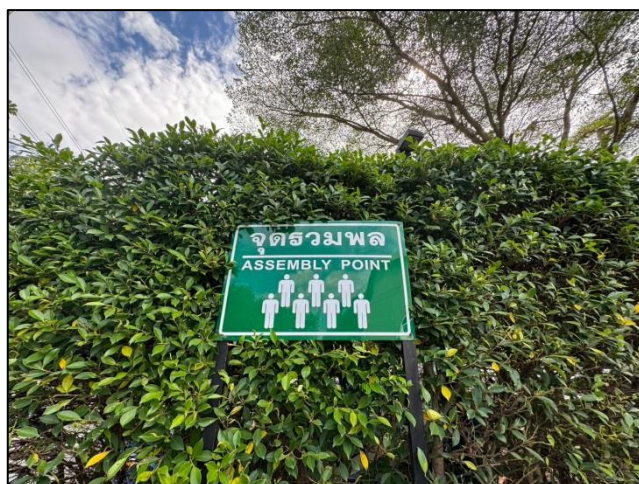
รูปที่ 3-46 จุดรวมพล ของโครงการ

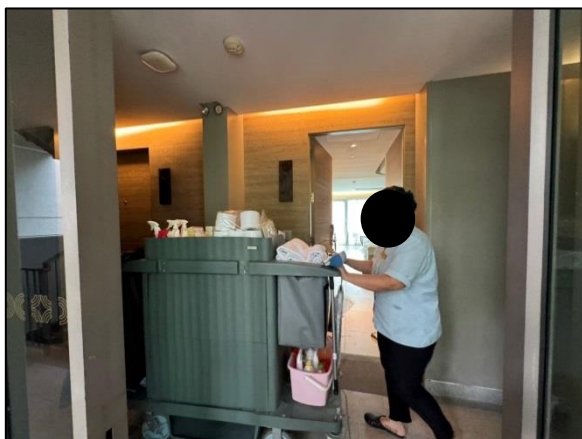
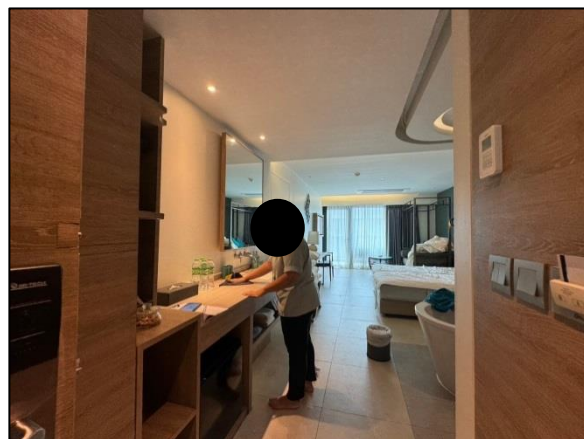
รูปที่ 3-48 พนักงานทำความสะอาด

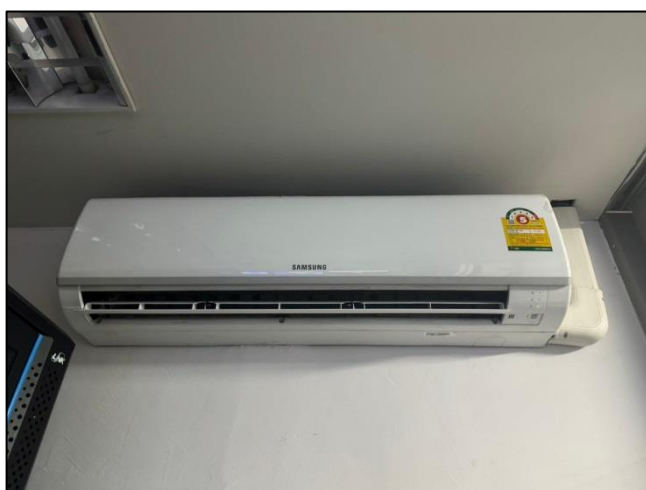
รูปที่ 3-49 ป้ายเบอร์ 5 ประหยัดพลังงาน

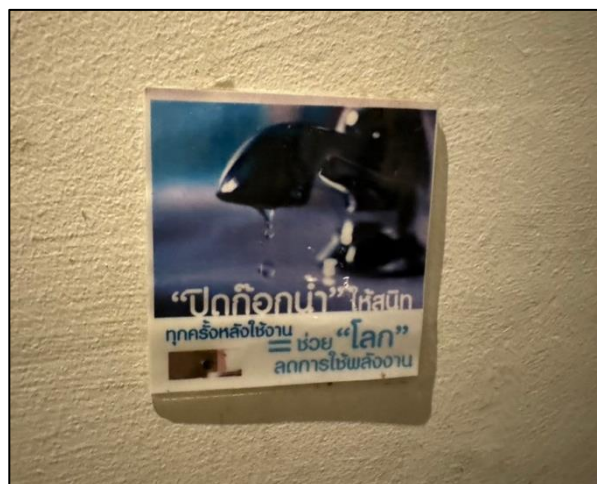
รูปที่ 3-50 ป้ายประชาสัมพันธ์ประหยัดน้ำ

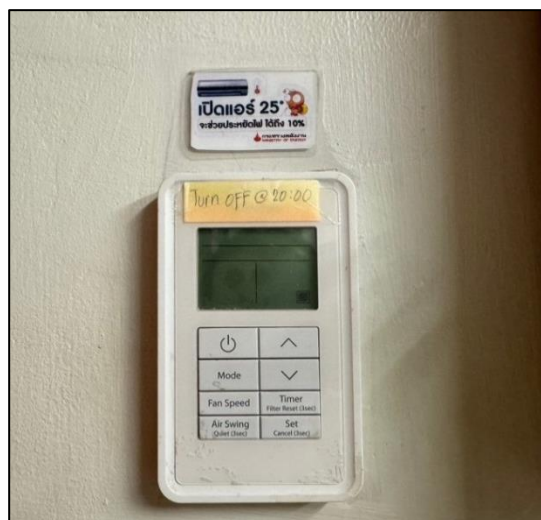
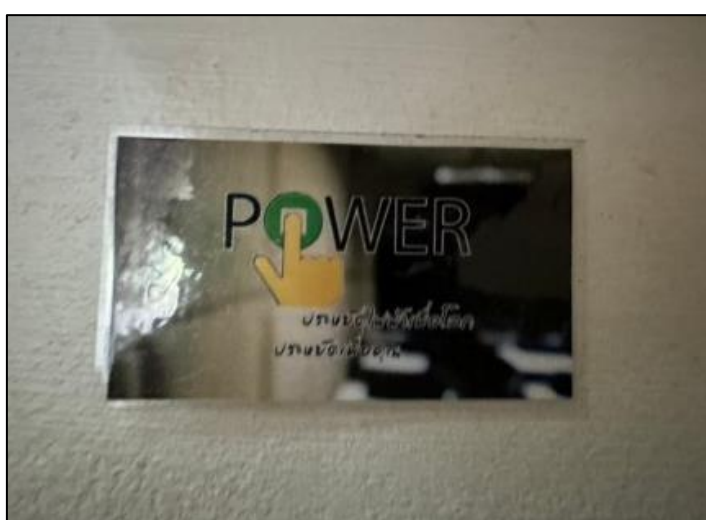
รูปที่ 3-51 ป้ายประชาสัมพันธ์ประหยัดพลังงาน

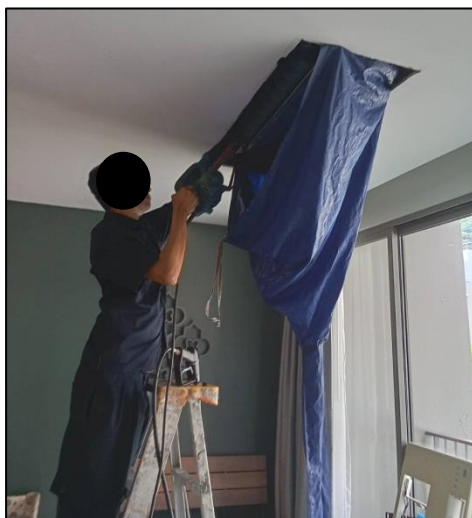
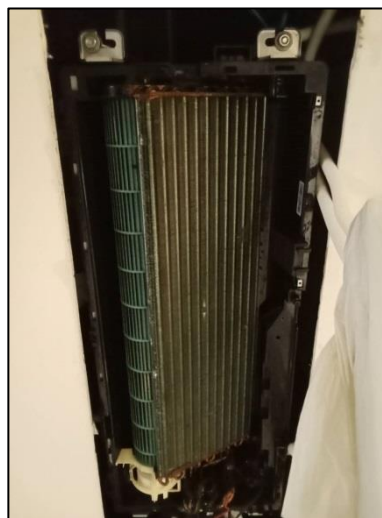
รูปที่ 3-54 ดูแลรักษา และทำความสะอาดเครื่องปรับอากาศ

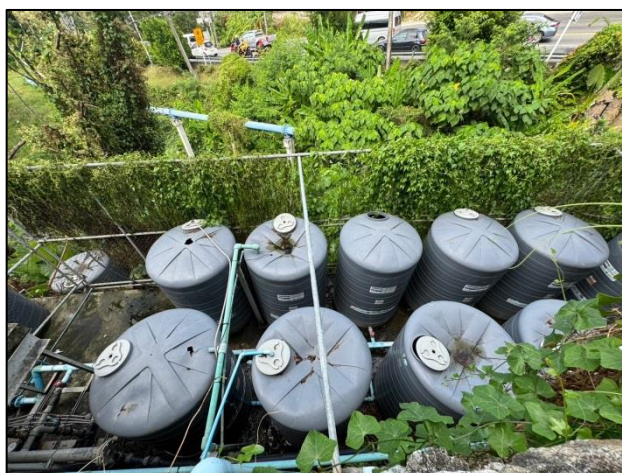
รูปที่ 3-55 ถังเก็บน้ำ

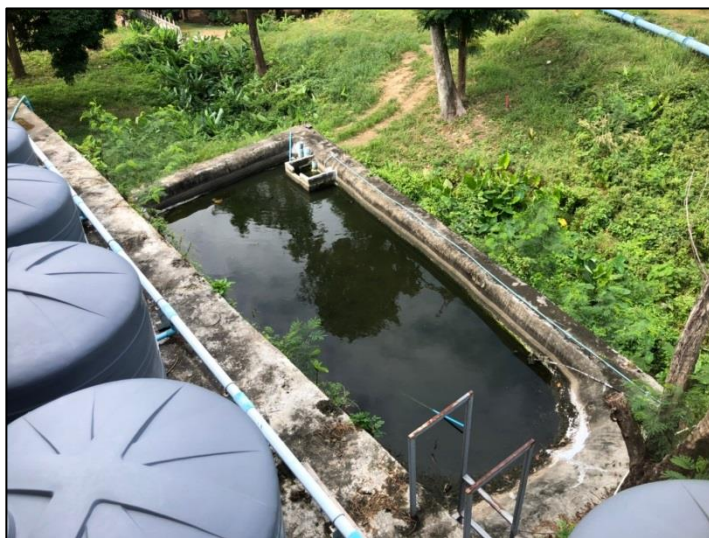
รูปที่ 3-55 บ่อหน่วงน้ำฝน

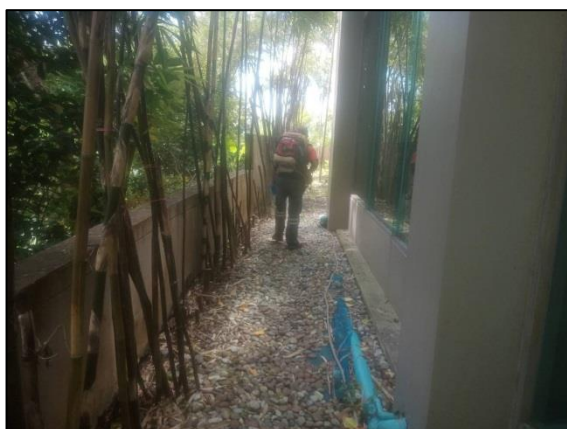
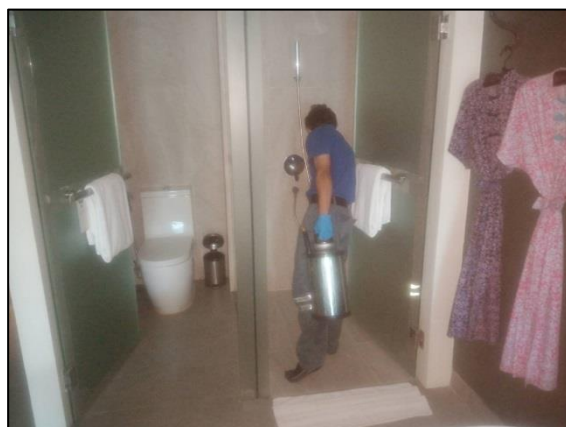
รูปที่ 3-56 กำจัดหนูและแมลงสาบ

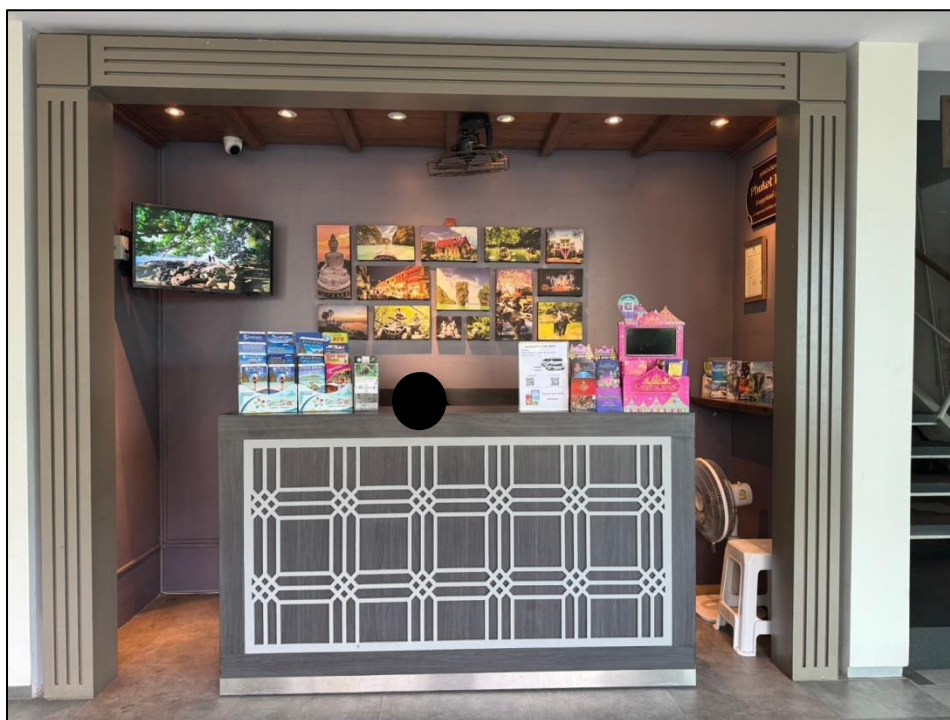
รูปที่ 3-57 ประชาสัมพันธ์การท่องเที่ยวเชิงอนุรักษ์ภายในจังหวัดภูเก็ต

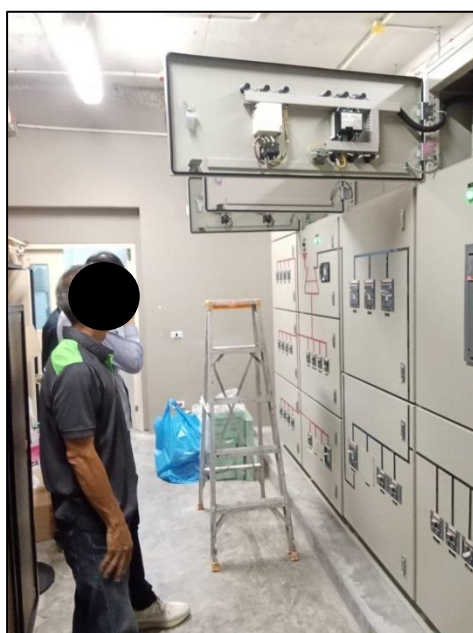
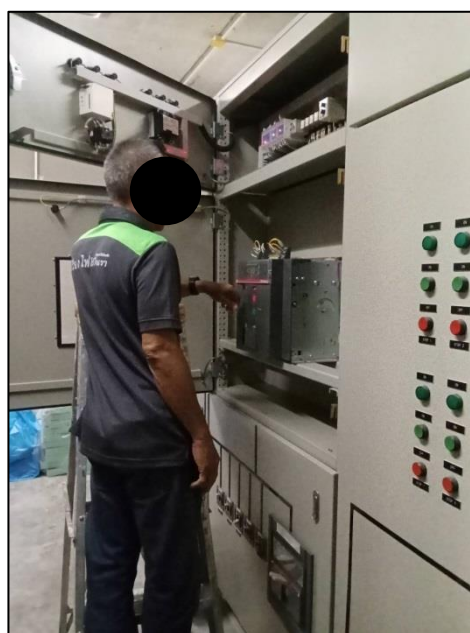
รูปที่ 3-57 เจ้าหน้าที่ที่ความเชี่ยวชาญทางด้านไฟฟ้า
