## การปฏิบัติตามมาตรการป้องกัน และแก้ไขผลกระทบสิ่งแวดล้อม

โครงการ : โครงการโรงแรม ประมุกโก รีสอร์ท (Pamookko Resort) (ระยะดำเนินการ)  
เจ้าของโครงการ : บริษัท ภูเก็ตออร์คิด รีสอร์ท จำกัด  
ที่ตั้งโครงการ : หมู่ที่ 2 (บ้านกะตะ) ตำบลกะรน อำเภอเมืองภูเก็ต จังหวัดภูเก็ต  
จัดทำรายงานโดย : บริษัท อันตามัน เอ็นไวรอนเมนทอล อินเตอร์เนชั่นแนล จำกัด  
ช่วงเวลาที่ยรายงาน : ระหว่างเดือนมกราคม-ธันวาคม 2566  
ประเภทโครงการ : โรงแรมหรือสถานที่พักตากอากาศตามกฎหมายว่าด้วยการควบคุมอาคารที่มีจำนวนห้องพักตั้งแต่ 80 ห้องขึ้นไป  
หรือมีพื้นที่ใช้สอยตั้งแต่ 4,000 ตารางเมตรขึ้นไป

ตารางที่ 3-1 (ต่อ) ผลการปฏิบัติตามมาตรการป้องกันและแก้ไขผลกระทบสิ่งแวดล้อมของโครงการโรงแรม ประมุกโก รีสอร์ท (Pamookko Resort) ระยะดำเนินการ

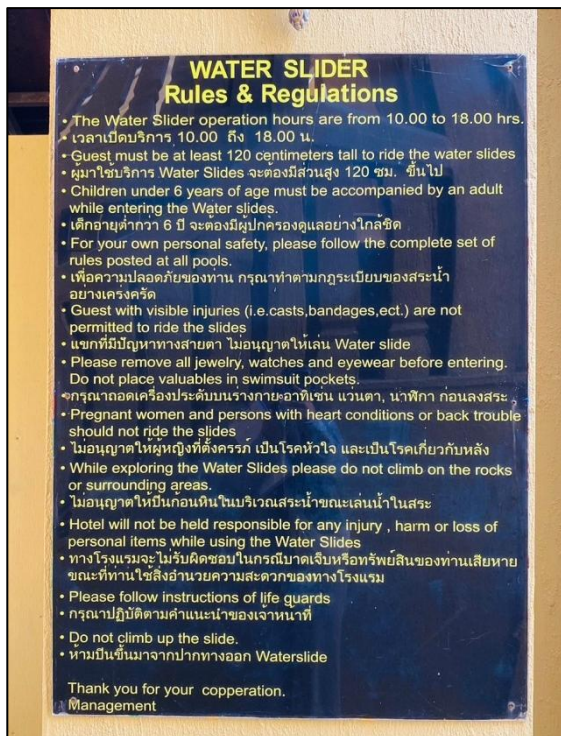
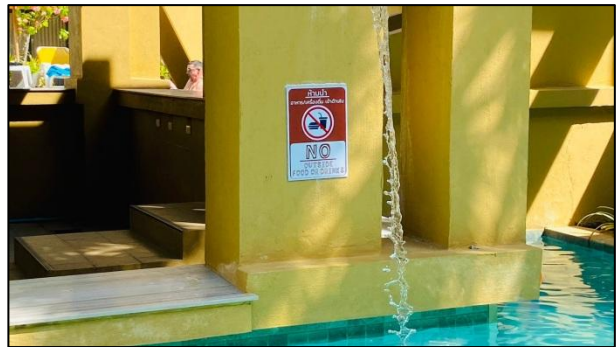
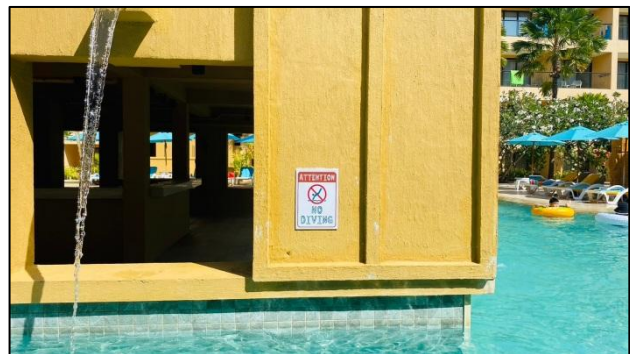
รูปที่ 3-28 ป้ายบอกวิธีปฏิบัติ ป้ายเตือนบริเวณสระว่ายน้ำ และป้ายบอกความลึกของสระว่ายน้ำ

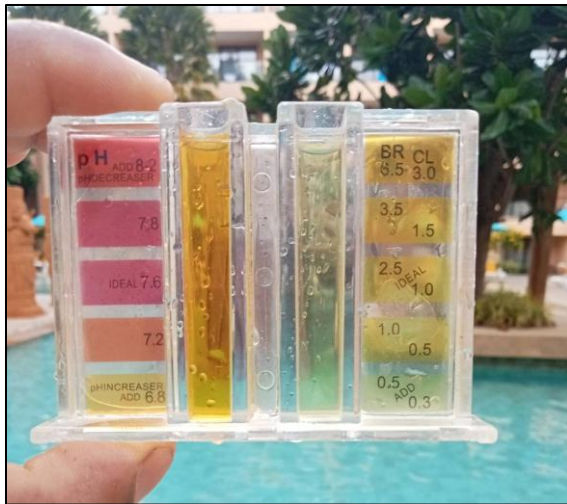
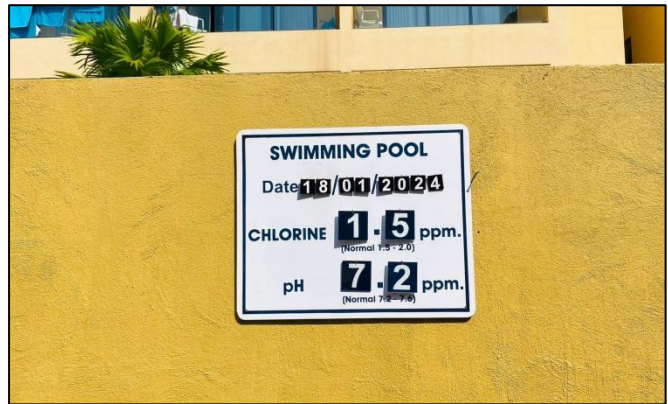
รูปที่ 3-29 ตรวจสอบปริมาณคลอรีนและความเป็นกรด-ด่างของน้ำในสระว่ายน้ำ

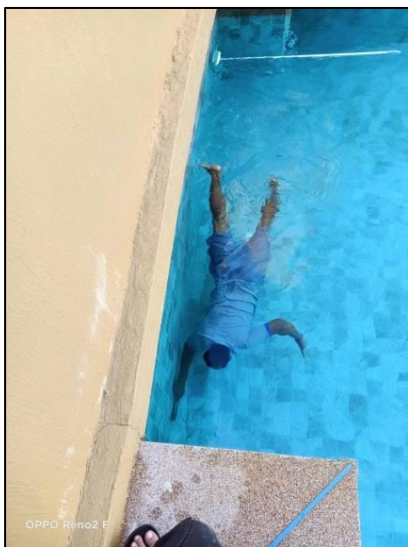
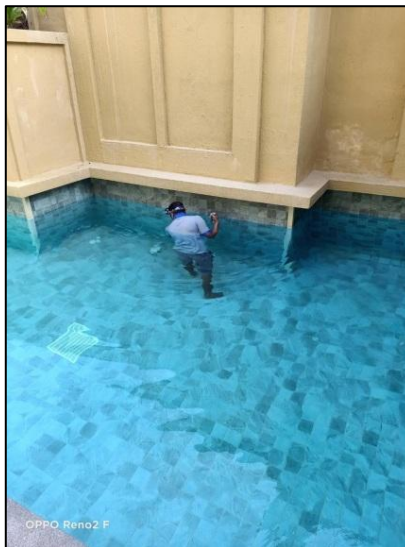
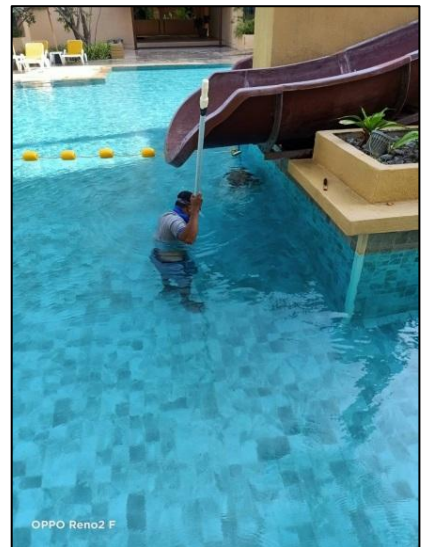
รูปที่ 3-30 พนักงานล้างทำความสะอาดสระว่ายน้ำ

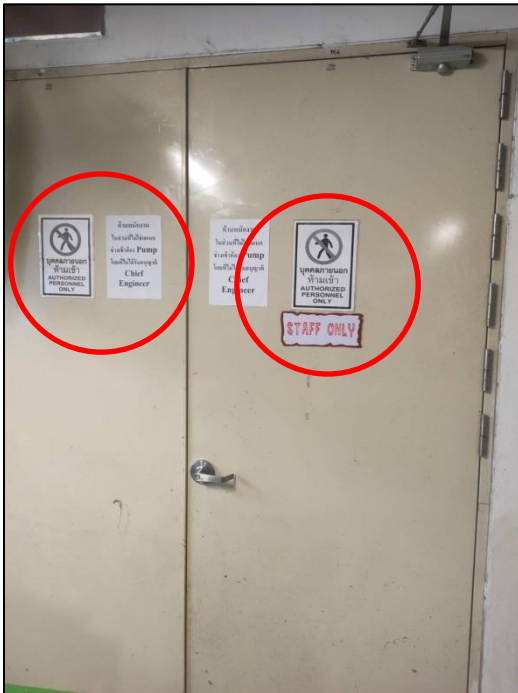
รูปที่ 3-31 ป้ายประกาศห้ามบุคคลภายนอก  
เข้าห้องเก็บสารเคมี

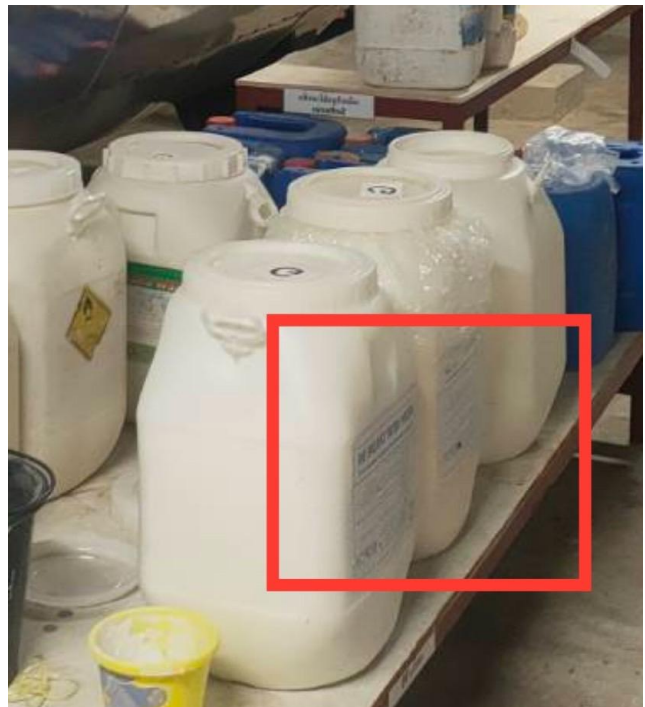
รูปที่ 3-32 ฉลากชื่อ ส่วนผสมของสารเคมี

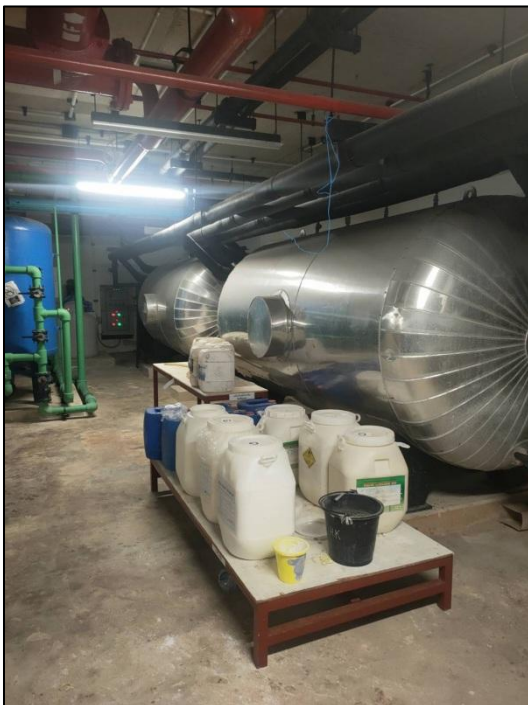
รูปที่ 3-33 แสดงส่วภายในห้องเก็บสารเคมี

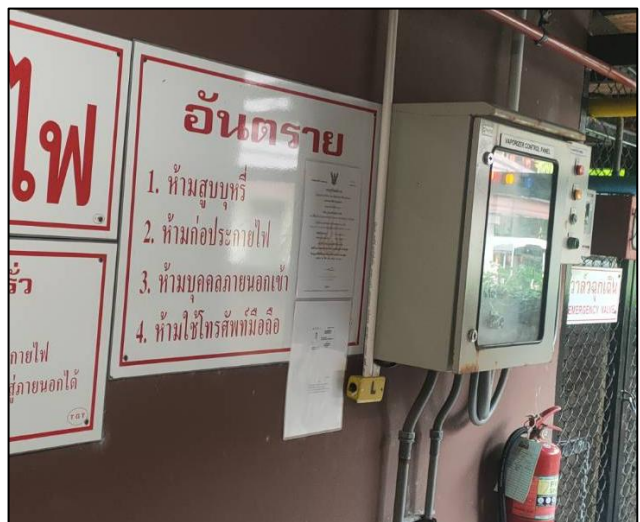
รูปที่ 3-34 ป้ายเตือนห้ามสูบบุหรี่บริเวณห้องเก็บ  
สารเคมีและห้องเก็บแก๊ส

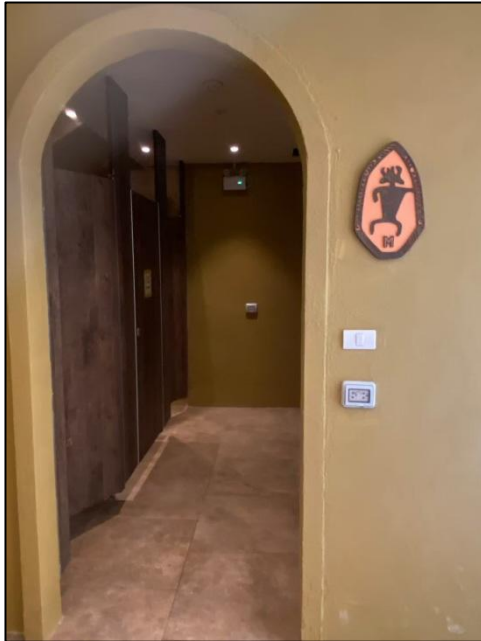
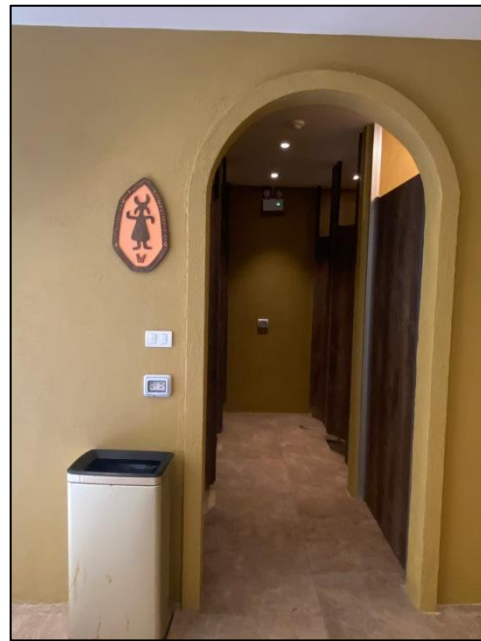
รูปที่ 3-35 ห้องน้ำผู้ชาย และห้องน้ำผู้หญิง

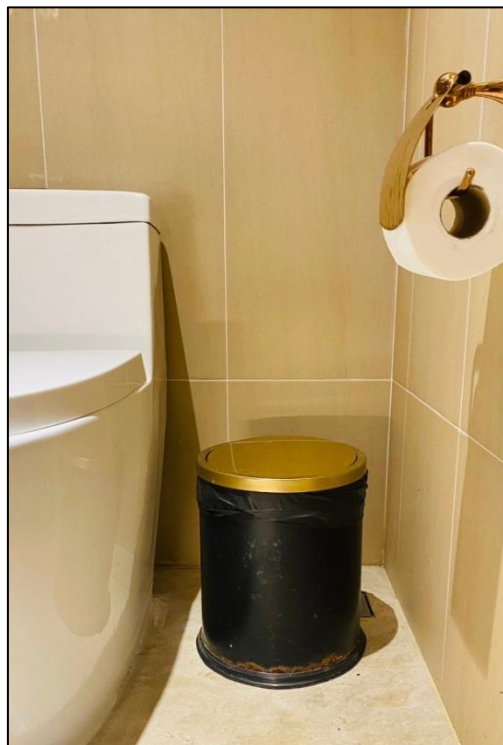
รูปที่ 3-36 กระดาษเช็ดชำระทำความสะอาด และถังรองรับมูลฝอย  
ภายในห้องน้ำ

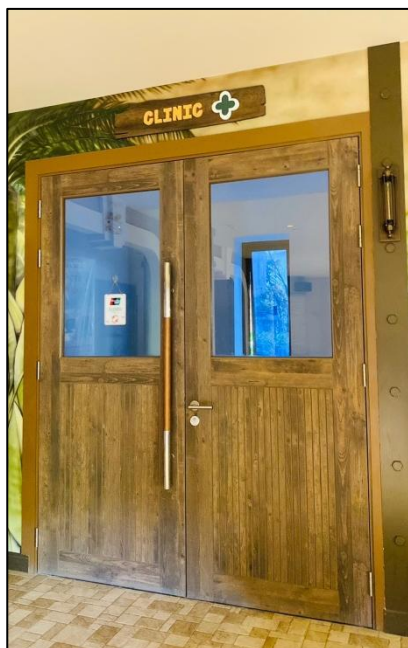
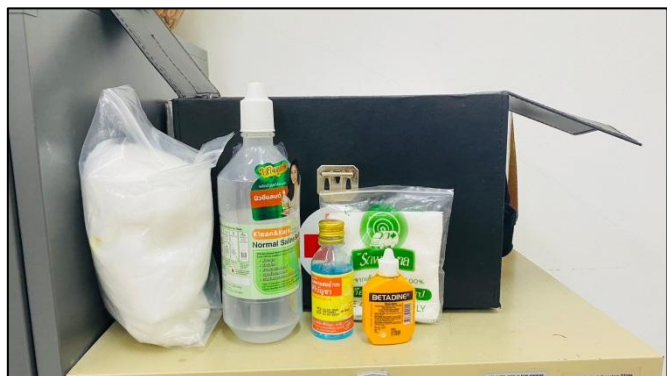
รูปที่ 3-40 ห้องปฐมพยาบาลพร้อมอุปกรณ์ปฐมพยาบาลเบื้องต้น

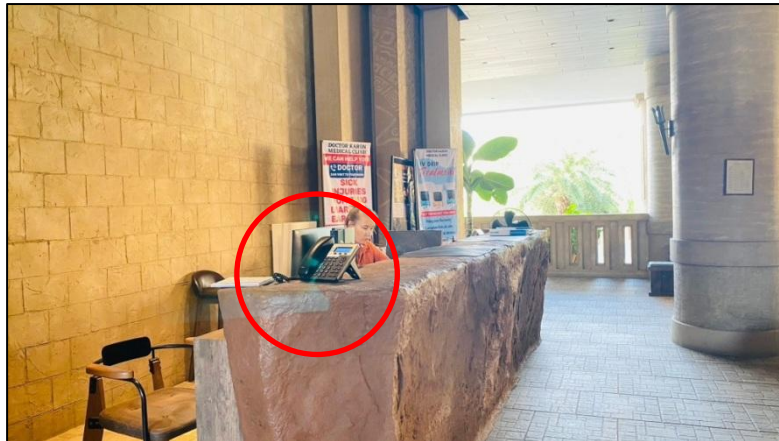
รูปที่ 3-41 โทรศัพท์เพื่อติดต่อบุคคลหรือสถานที่สำคัญๆ

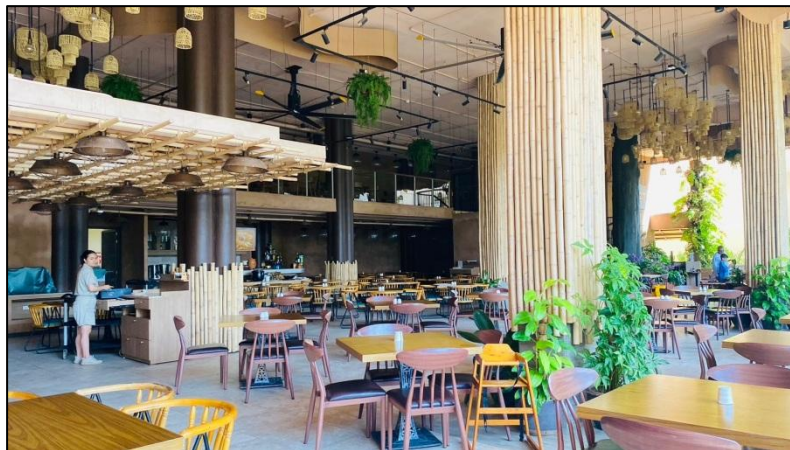
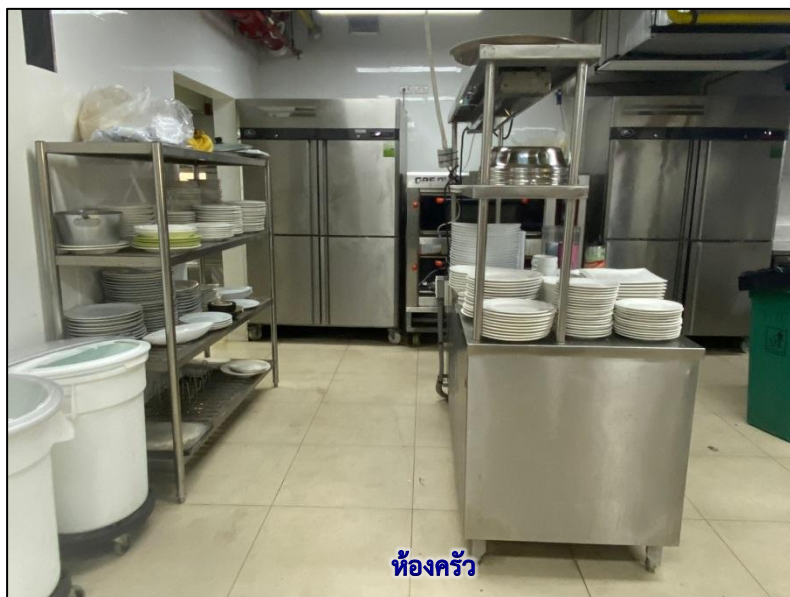
รูปที่ 3-42 ร้านอาหารและห้องครัว

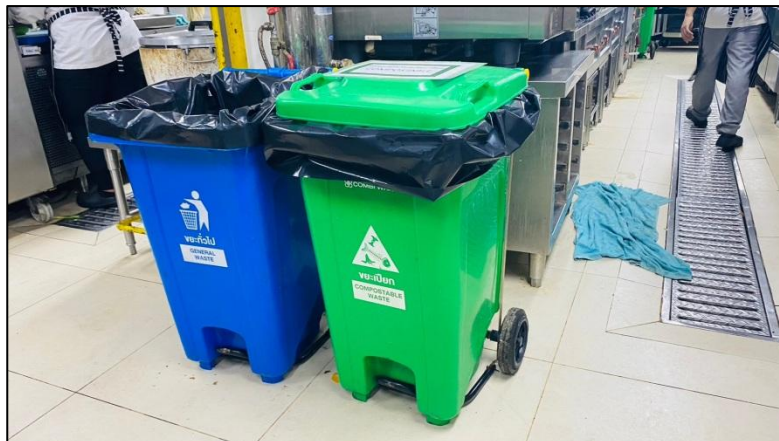
รูปที่ 3-43 ถังมูลฝอยภายในห้องครัว

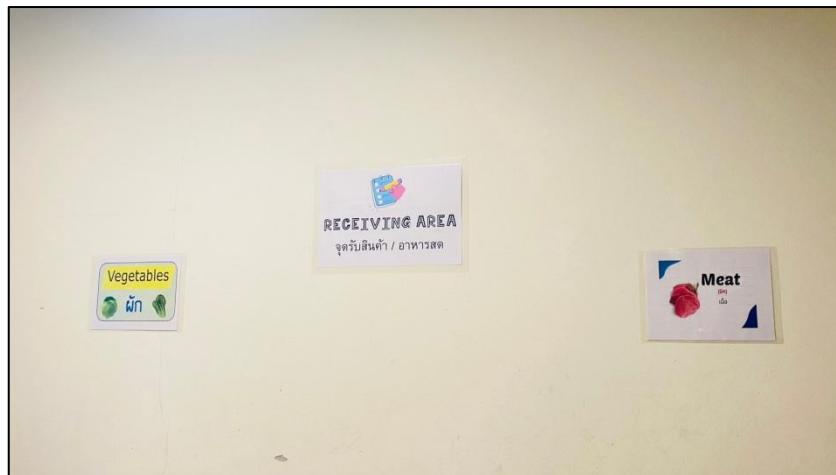
รูปที่ 3-46 ป้ายติดตั้งจุดรับอาหารสด

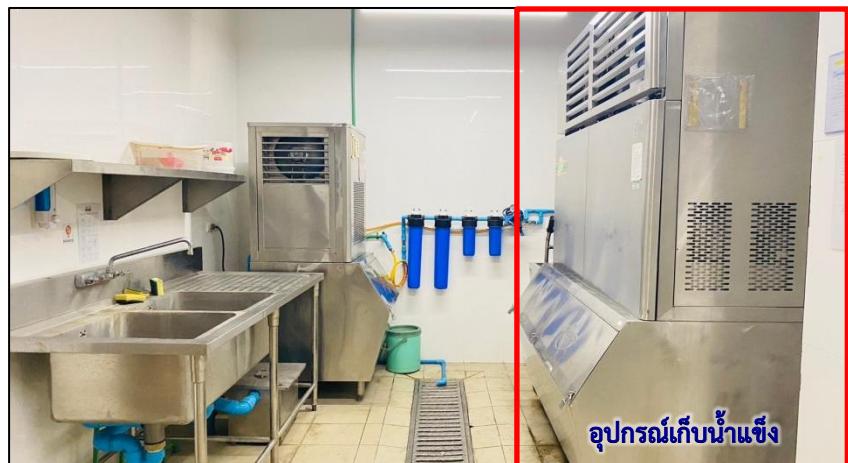
รูปที่ 3-47 อุปกรณ์เก็บน้ำแข็ง

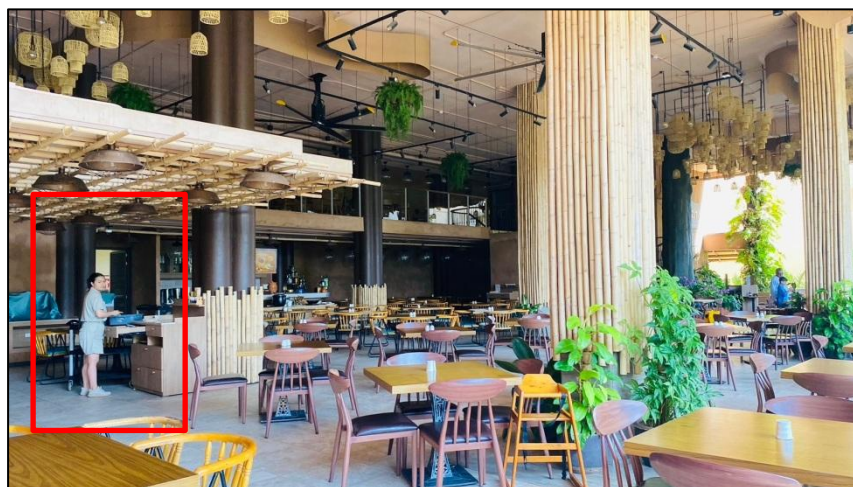
รูปที่ 3-48 พนักงานเช็ดทำความสะอาดภาชนะบรรจุอาหาร

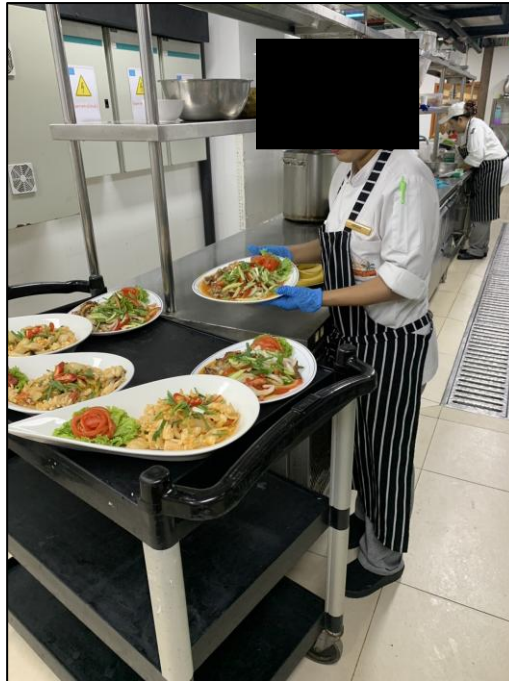
รูปที่ 3-49 ผู้ประกอบอาหารใส่ผ้ากันเปื้อนขณะประกอบอาหาร

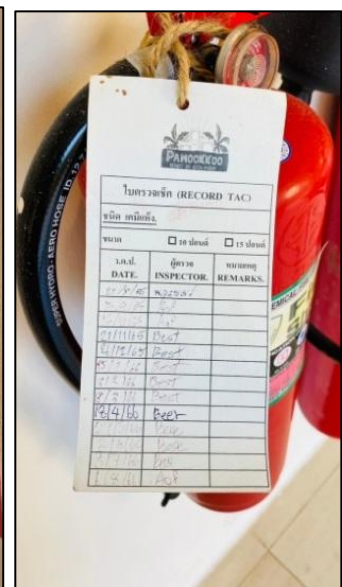
รูปที่ 3-50 เจ้าหน้าที่ตรวจสอบถังดับเพลิง

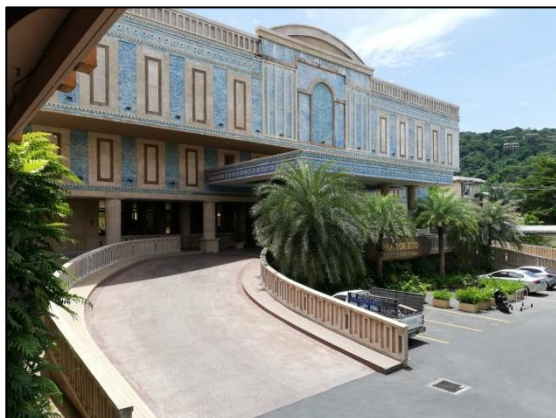
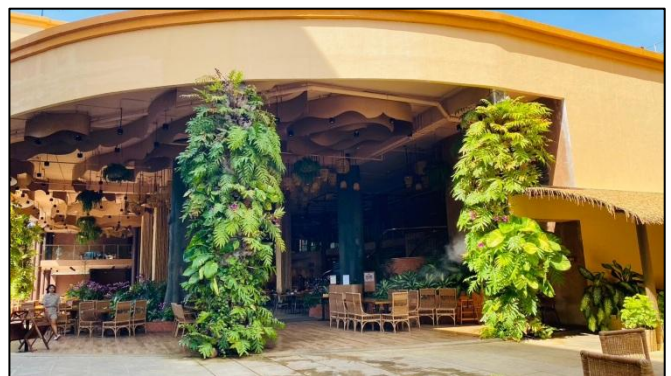
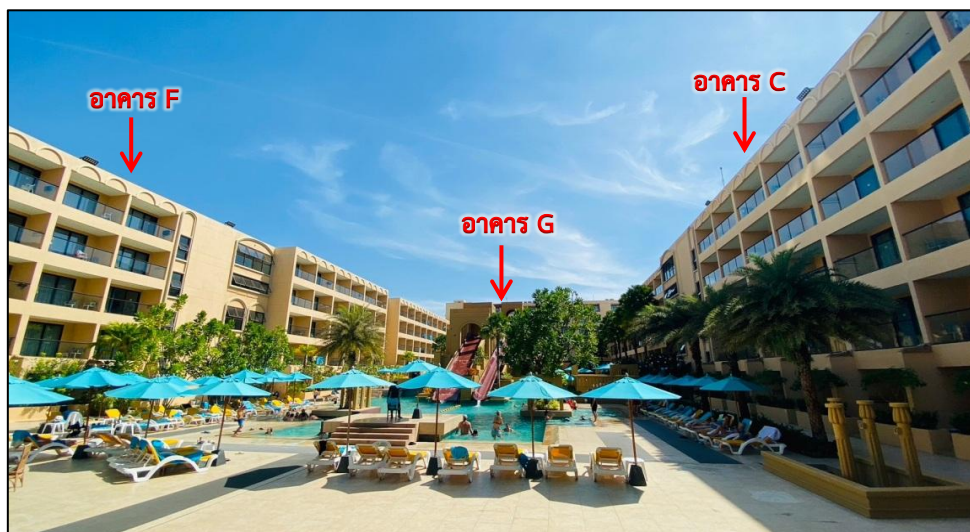
รูปที่ 3-52 สภาพพื้นที่โครงการปัจจุบัน

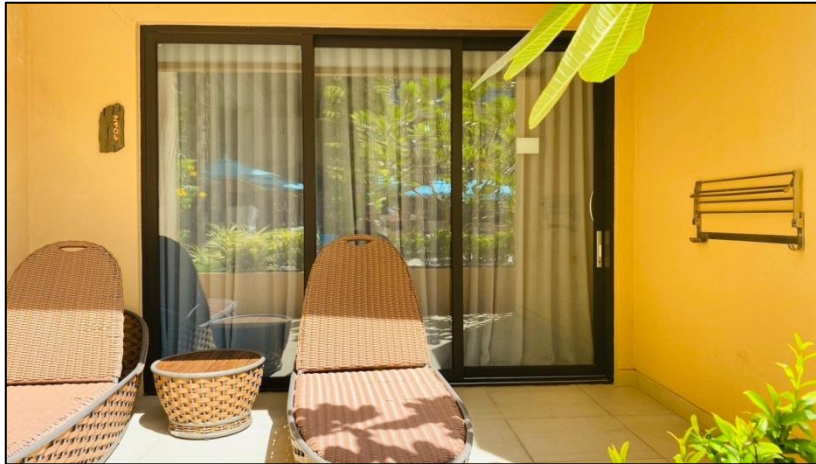
รูปที่ 3-53 ม่านบริเวณห้องพักของโครงการ
