ผลการปฏิบัติตามมาตรการป้องกัน และแก้ไขผลกระทบสิ่งแวดล้อม

โครงการ : โรงแรม ชนาลัย การ์เด้น รีสอร์ท (Chanalai Garden Resort)
 เจ้าของโครงการ : บริษัท ชนาลัย การ์เด้น รีสอร์ท จำกัด
 ที่ตั้งโครงการ : ถนนโคกโตนด ตำบลกะรน อำเภอเมืองภูเก็ต จังหวัดภูเก็ต
 จัดทำรายงานโดย : บริษัท อันดามัน เอ็นไวรอนเมนทอล อินเตอร์เนชั่นแนล จำกัด
 ช่วงเวลาที่รายงาน : ระหว่างเดือนมกราคม-ธันวาคม 2566
 ประเภทโครงการ : โรงแรมหรือสถานที่พักตากอากาศตามกฎหมายว่าด้วยการควบคุมอาคารที่มีจำนวนห้องพักตั้งแต่ 80 ห้องขึ้นไป หรือมีพื้นที่ใช้สอยตั้งแต่ 4,000 ตารางเมตรขึ้นไป

รายงานผลการปฏิบัติตามมาตรการป้องกันและแก้ไขผลกระทบสิ่งแวดล้อมและมาตรการติดตามตรวจสอบผลกระทบสิ่งแวดล้อม
โครงการโรงแรม ชนาลัย การ์เดน รีสอร์ท (Chanalai Garden Resort) (ระยะดำเนินการ)
ประจำปี 2566 (เดือนมกราคม-ธันวาคม)

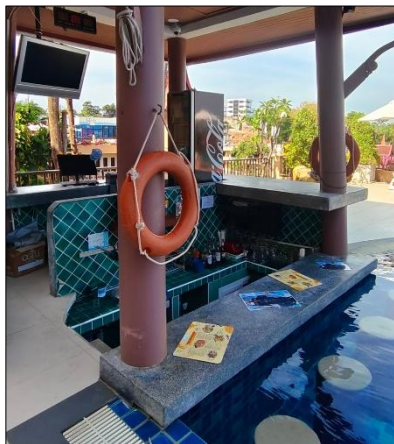
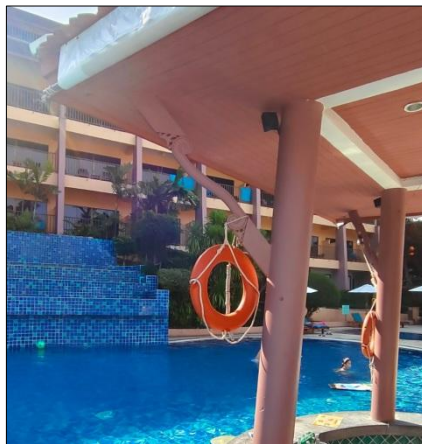
รูปที่ 3-27 ห่วงชูชีพช่วยชีวิต และชุดปฐมพยาบาลเบื้องต้น

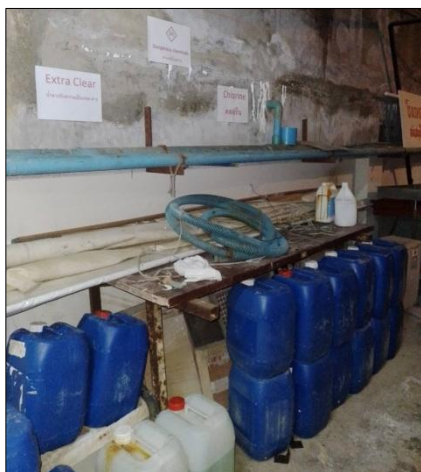
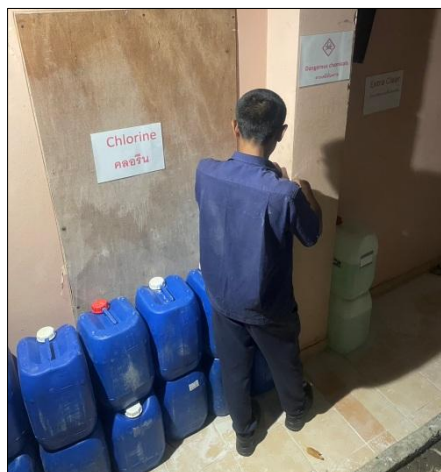
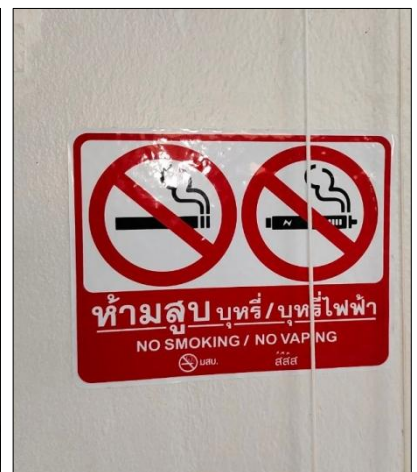
รูปที่ 3-28 ห้องเก็บสารเคมี

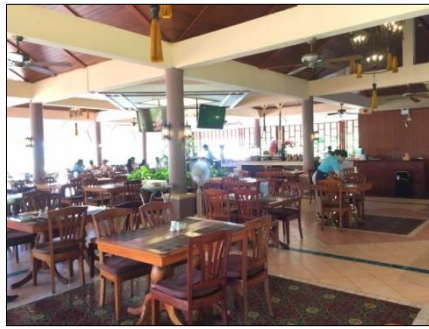
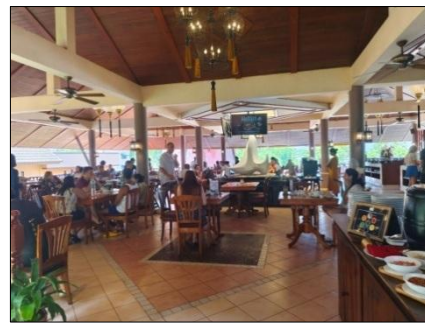
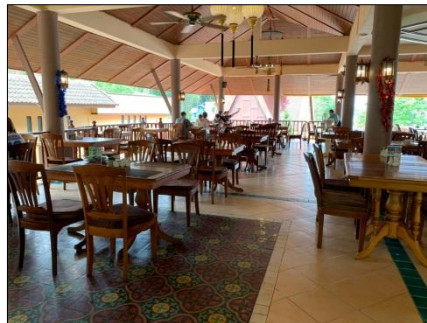
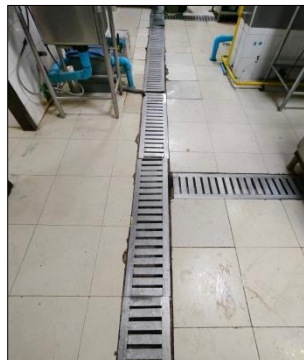
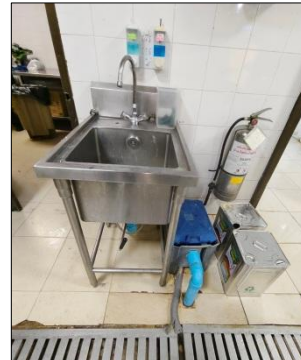
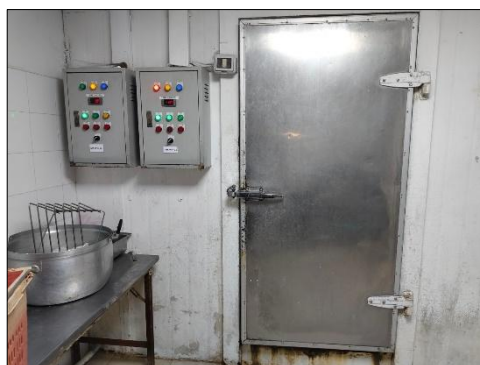
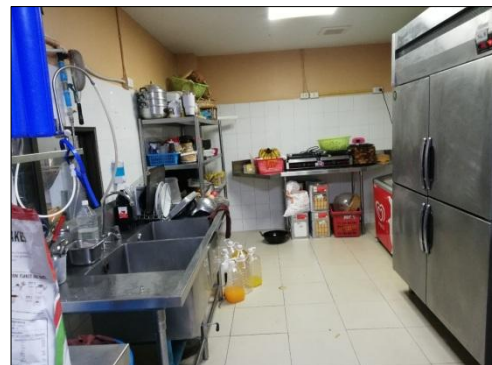
ห้องอาหารในโครงการ

รูปที่ 3-29 ห้องอาหาร และห้องครัวภายในโครงการ

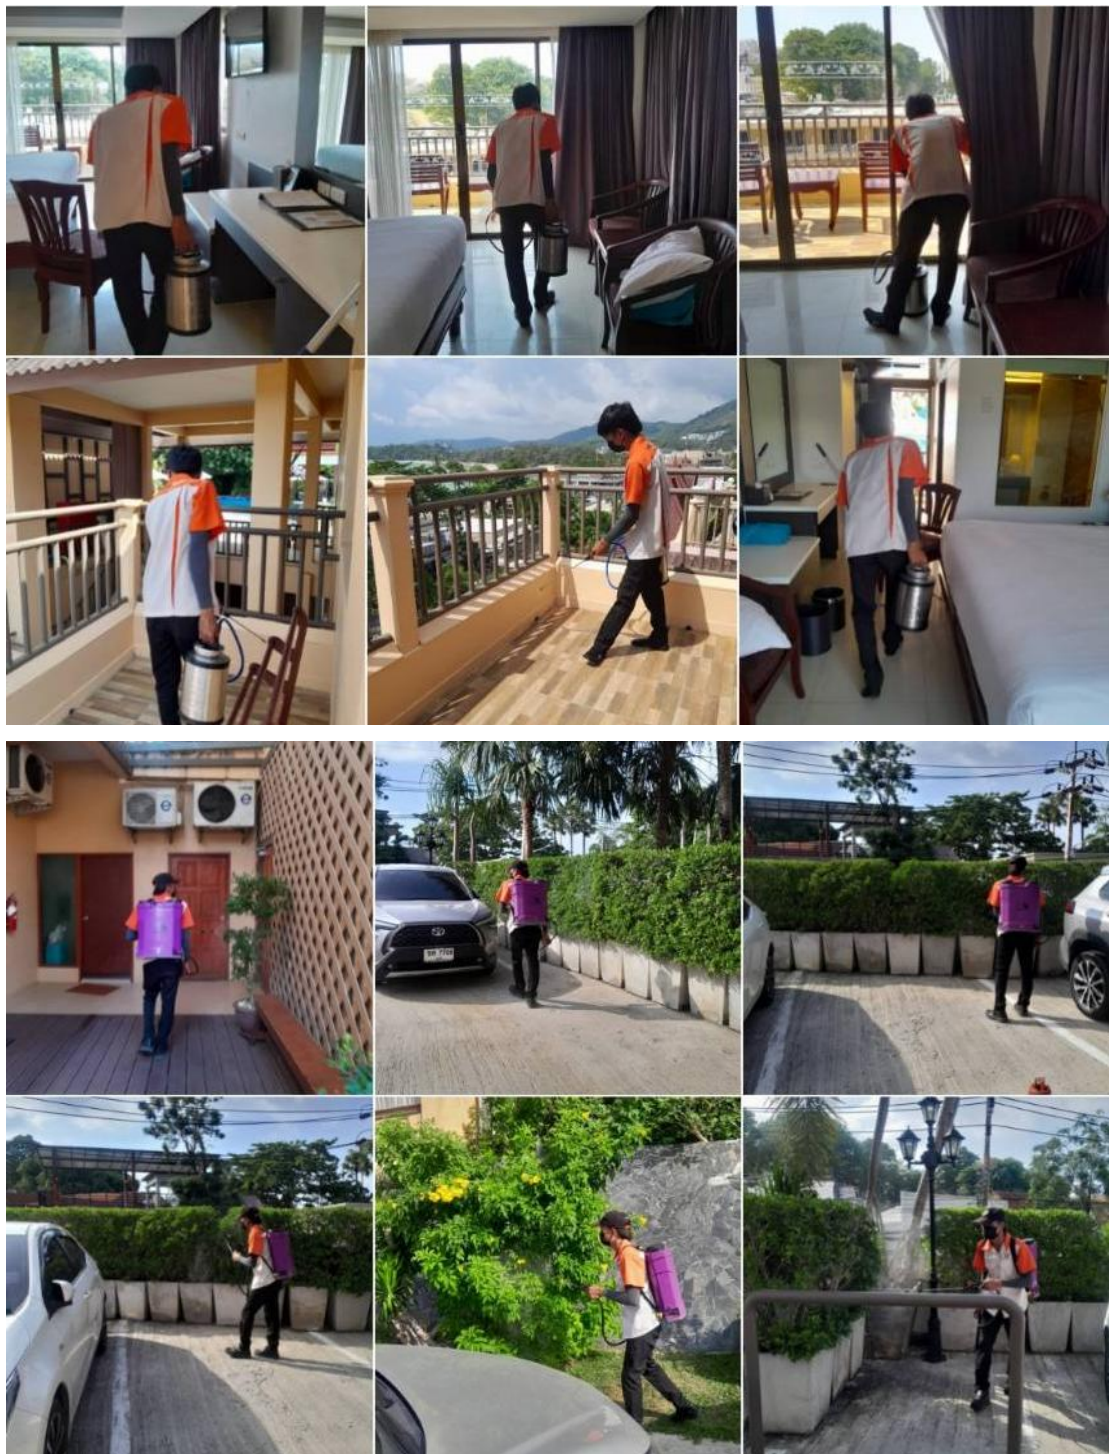
รูปที่ 3-30 ว่าจ้างบริษัทกำจัดแมลงเข้ามากำจัดแมลงในโครงการ

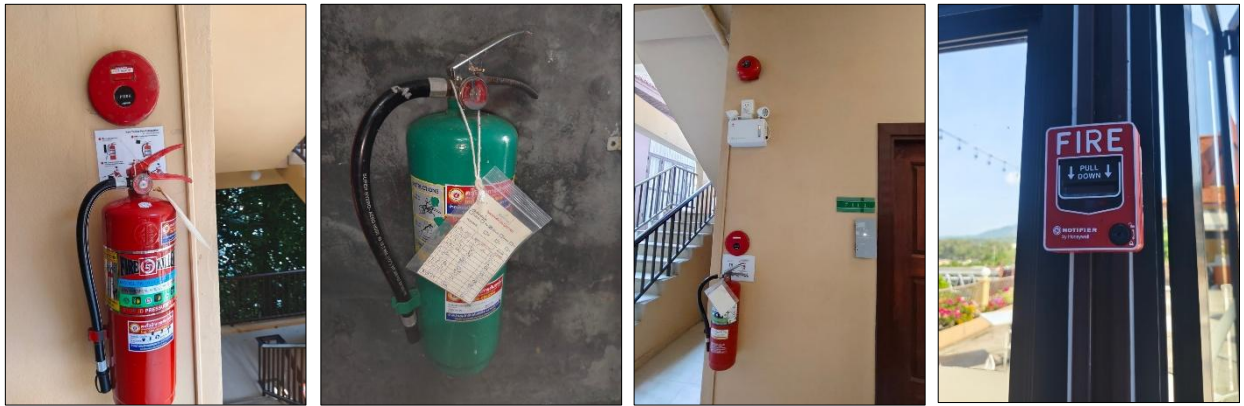
รูปที่ 3-31 ระบบป้องกันอัคคีภัย ระบบเตือนภัย และป้ายแนะนำการใช้ถังดับเพลิง

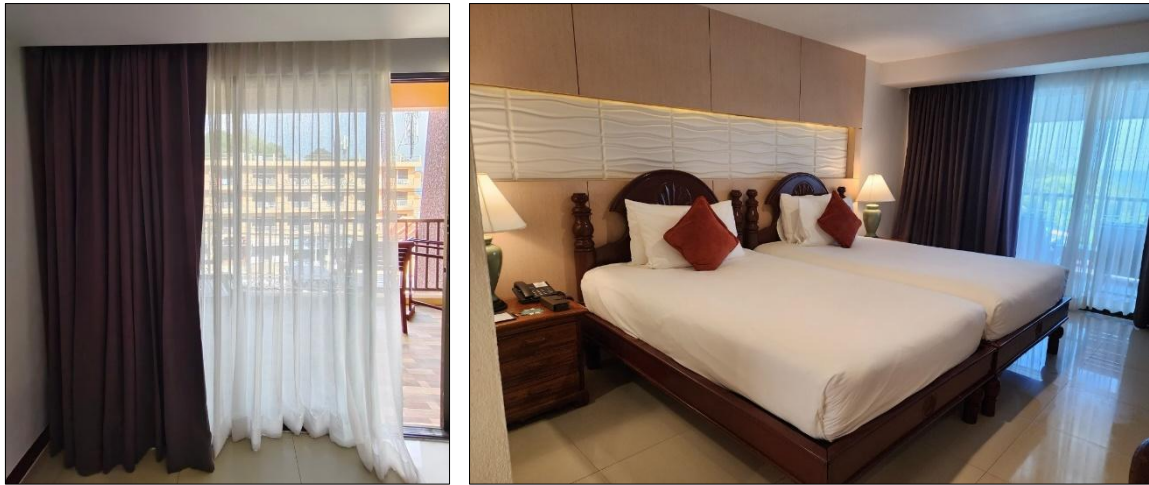
รูปที่ 3-33 การติดตั้งผ้าม่านบริเวณห้องพัก
