## บทที่ 2

### ผลการปฏิบัติตามมาตรการป้องกันและแก้ไขผลกระทบสิ่งแวดล้อม

ตารางที่ 2-1 ผลการปฏิบัติตามมาตรการป้องกันและแก้ไขผลกระทบสิ่งแวดล้อม (ระยะดำเนินการ) โครงการ ดีคอนโด นิม

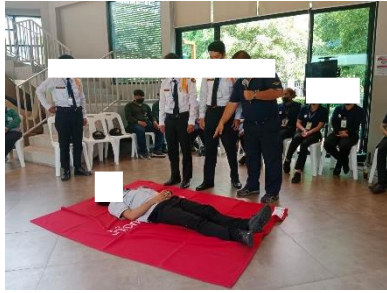
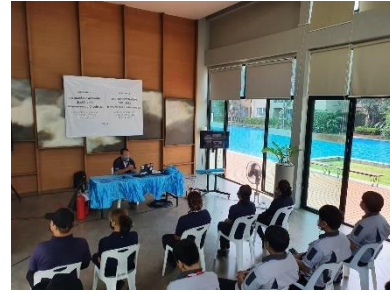
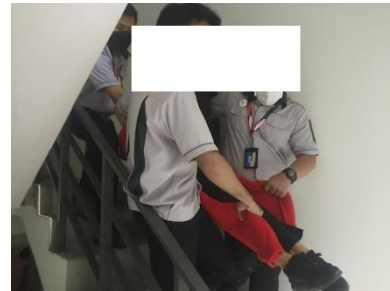
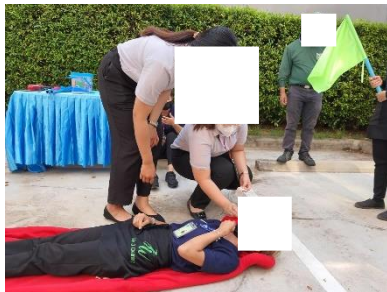
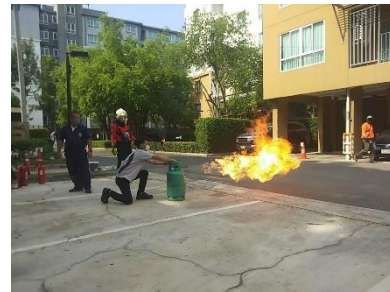
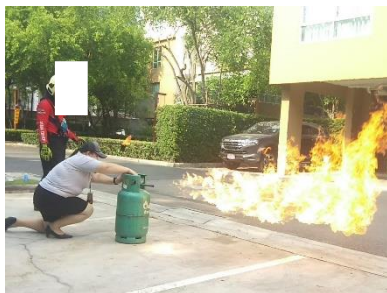
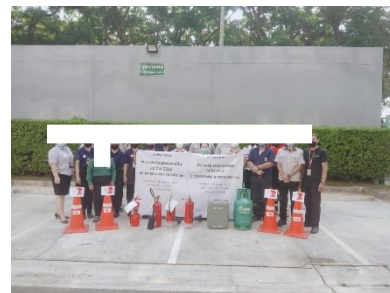
การซ้อมแผนฉุกเฉินกรณีเกิดเหตุเพลิงไหม้  
ภาพที่ 2-26 (ต่อ) ระบบป้องกันเพลิงไหม้

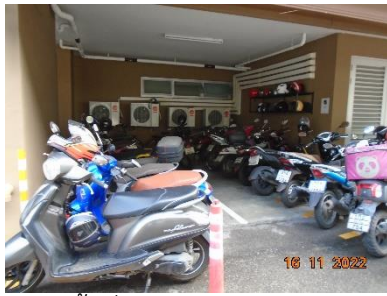
พื้นที่จอดรถจักรยานยนต์

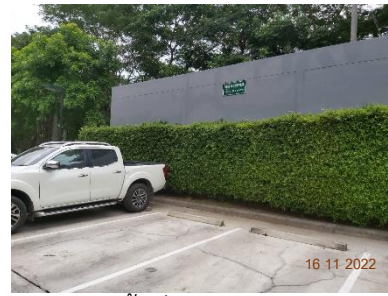
พื้นที่จอดรถยนต์

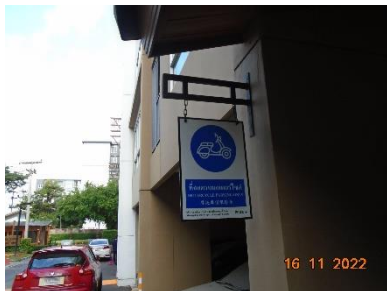
ป้ายพื้นที่สำหรับพื้นที่จอดรถจักรยานยนต์

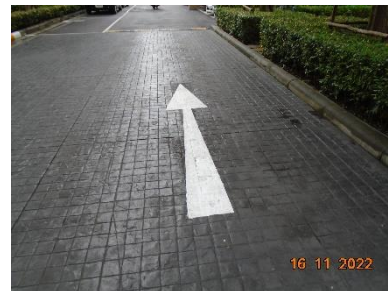
ลูกศรแสดงทิศทางการเข้า-ออกโครงการ

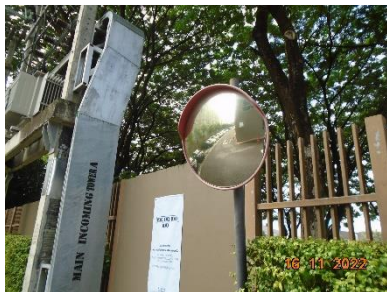
กระจกนูนจราจร

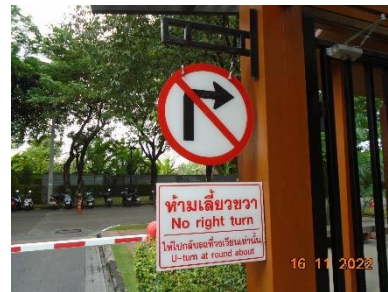
ป้ายห้ามเลี้ยวขวา

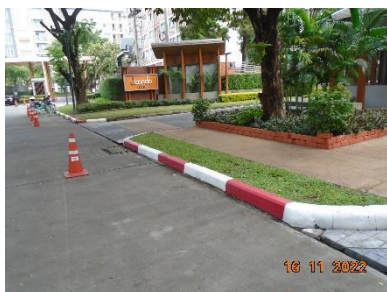
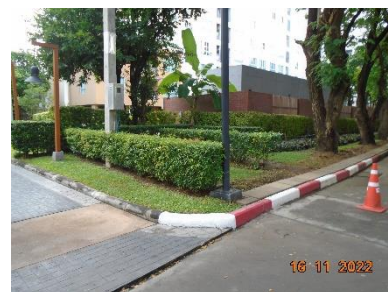
ภาพที่ 2-28 สัญลักษณ์ห้ามจอดหน้าพื้นที่โครงการ

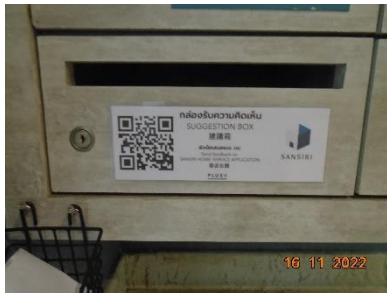
ภาพที่ 2-29 กล่องแสดงความคิดเห็น
