ผลการปฏิบัติตามมาตรการป้องกันและแก้ไขผลกระทบ

ผลการปฏิบัติตามมาตรการป้องกันและแก้ไขผลกระทบสิ่งแวดล้อม

ตารางที่ 2-1 ผลการปฏิบัติตามมาตรการป้องกันและแก้ไขผลกระทบสิ่งแวดล้อม (ระยะดำเนินการ) โครงการ ดีคอนโด นิม

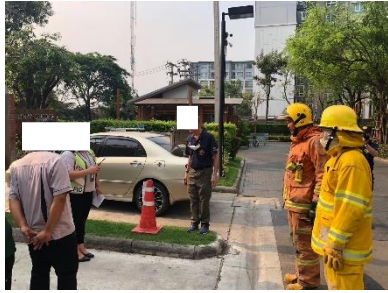
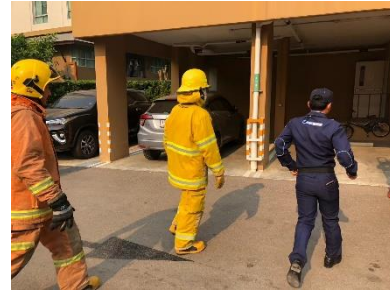
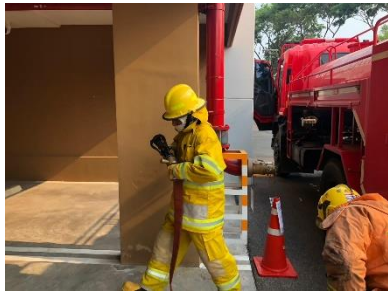
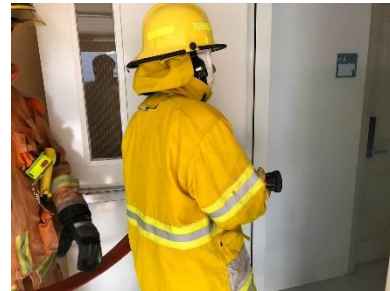
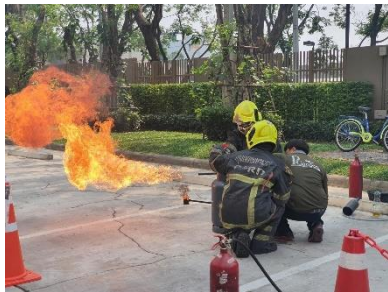
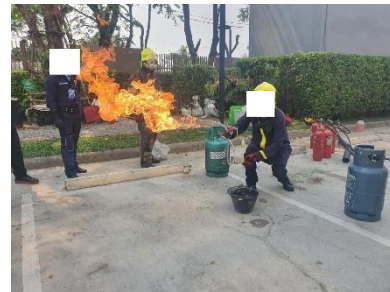
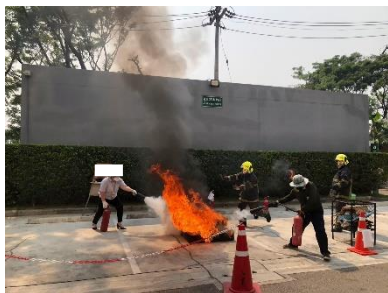
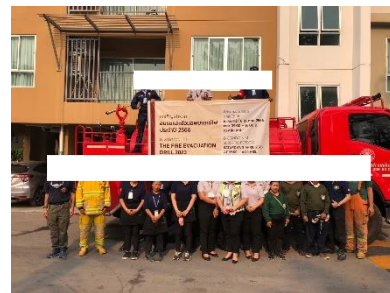
การซ้อมแผนฉุกเฉินกรณีเกิดเหตุเพลิงไหม้
ภาพที่ 2-26 (ต่อ) ระบบป้องกันเพลิงไหม้

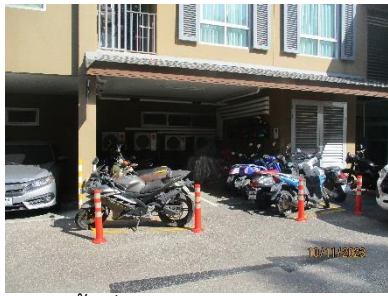
พื้นที่จอดรถจักรยานยนต์

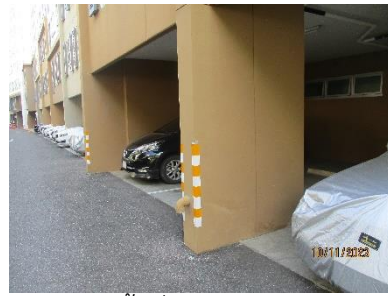
พื้นที่จอดรถยนต์

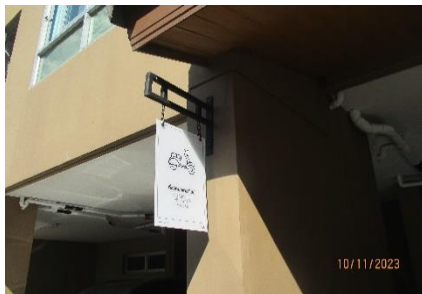
ป้ายพื้นที่สำหรับพื้นที่จอดรถจักรยานยนต์

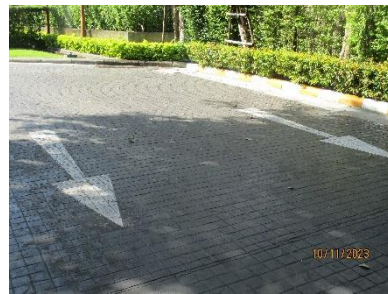
ลูกศรแสดงทิศทางการเข้า-ออกโครงการ

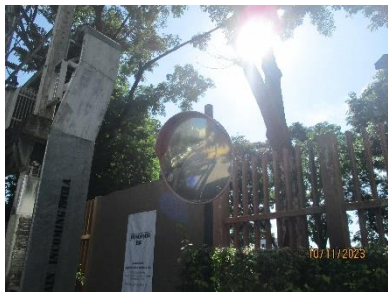
กระดานจราจร

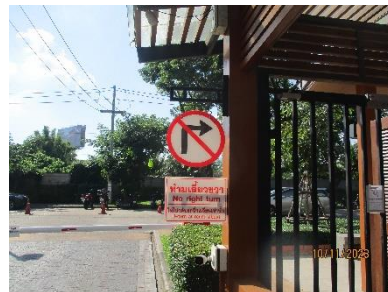
ป้ายห้ามเลี้ยวขวา

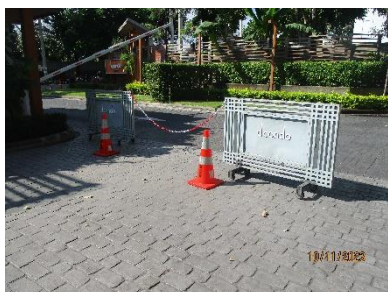
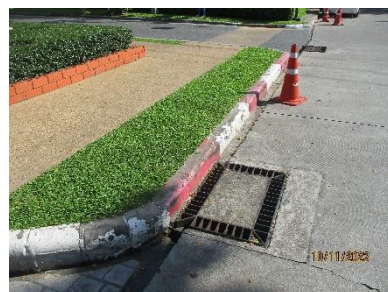
ภาพที่ 2-28 สัญลักษณ์ห้ามจอดหน้าพื้นที่โครงการ

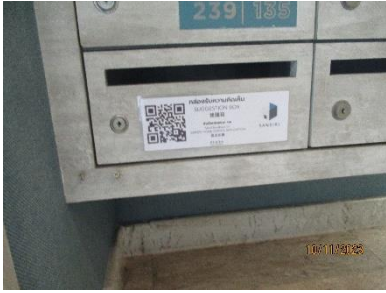
ภาพที่ 2-29 กล่องแสดงความคิดเห็น

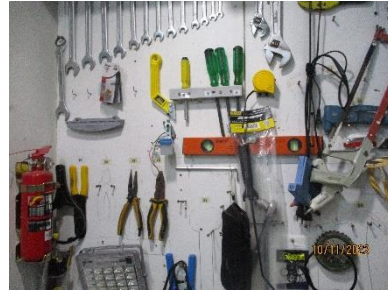
ภาพที่ 2-30 ห้องอุปกรณ์เครื่องมือช่าง

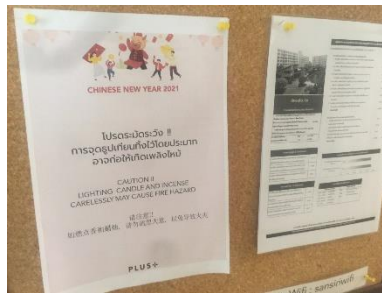
ภาพที่ 2-31 ป้ายรณรงค์ห้ามจุดธูปเทียน
