รายงานผลการปฏิบัติตามมาตรการป้องกัน  
และแก้ไขผลกระทบสิ่งแวดล้อม  
และมาตรการติดตามตรวจสอบผลกระทบสิ่งแวดล้อม

โครงการทำเหมืองแร่หินอุตสาหกรรมชนิดหินแกรนิต  
เพื่ออุตสาหกรรมก่อสร้าง  
ประทานบัตรที่ 33210/16514

บริษัท บุญศิลารัตน์ จำกัด

มกราคม-มิถุนายน  
2567

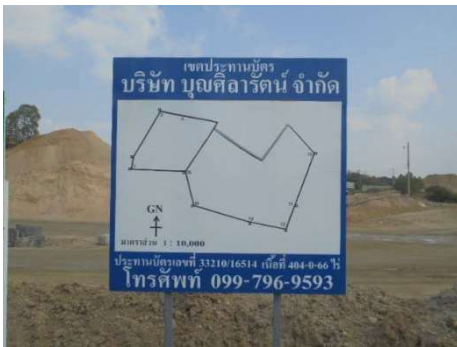
รูปที่ 2-9: ป้ายแสดงข้อมูลรายละเอียดเกี่ยวกับ  
โครงการ

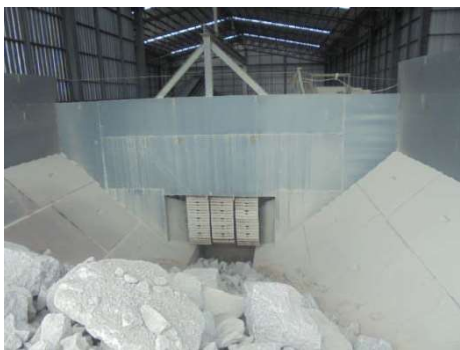
รูปที่ 2-15: อาคารปิดคลุมเครื่องจักรอุปกรณ์

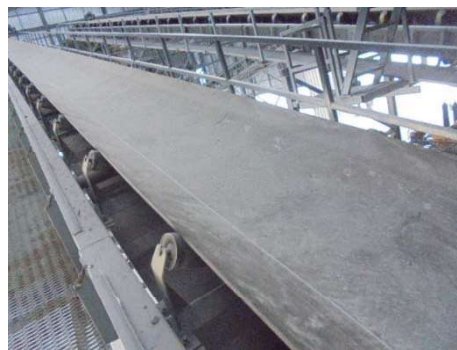
รูปที่ 2-16: ระบบสายพานลำเลียงในอาคาร

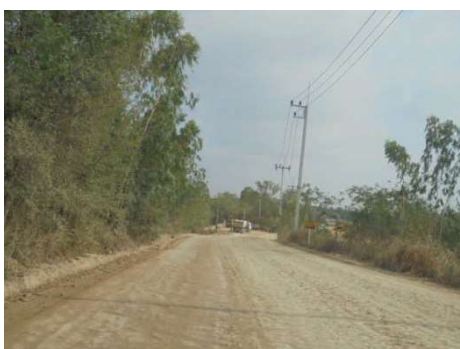
รูปที่ 2-19: ถนนสาธารณะประโยชน์ที่จะใช้ในการ  
ขนส่งแร่ จากโรงโม่หินถึงทางหลวงหมายเลข 3138

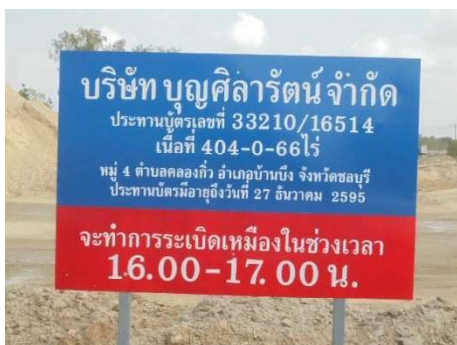
รูปที่ 2-25: ป้ายเขตการใช้วัตถุระเบิด

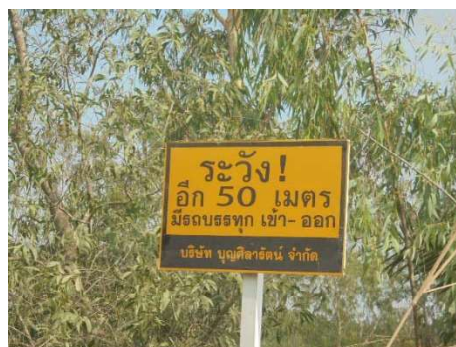
รูปที่ 2-28: ป้ายเตือนระวังรถบรรทุก ระยะ 50 ม.

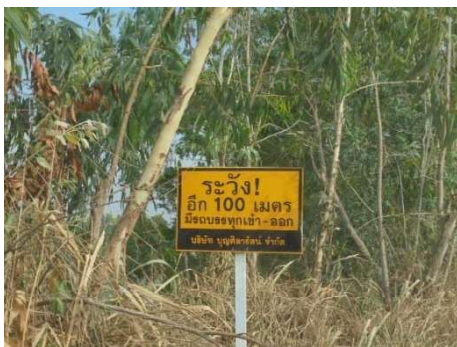
รูปที่ 2-29: ป้ายเตือนระวังรถบรรทุก ระยะ 100 ม.

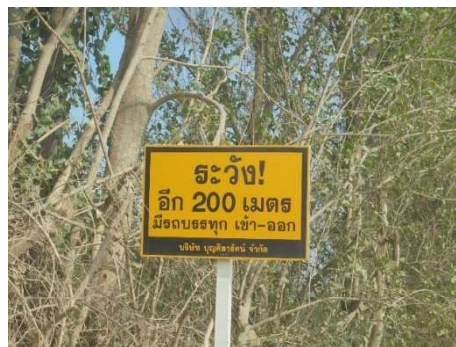
รูปที่ 2-30: ป้ายเตือนระวังรถบรรทุก ระยะ 200 ม.

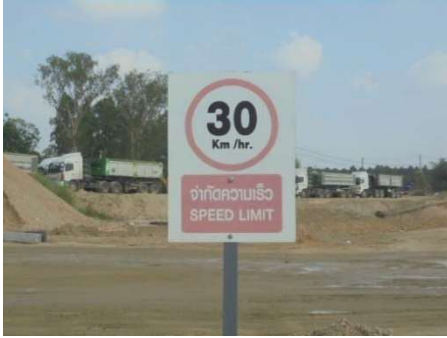
รูปที่ 2-31: ป้ายควบคุมความเร็วของรถบรรทุก  
ที่วิ่งภายในโครงการ

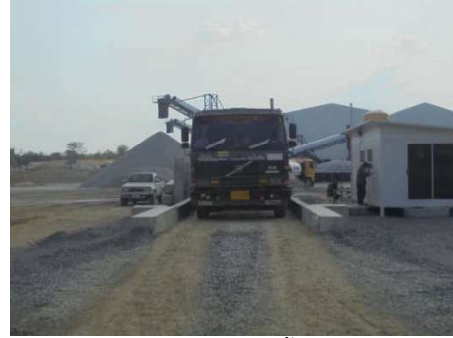
รูปที่ 2-32: การตรวจสอบน้ำหนักรถบรรทุก

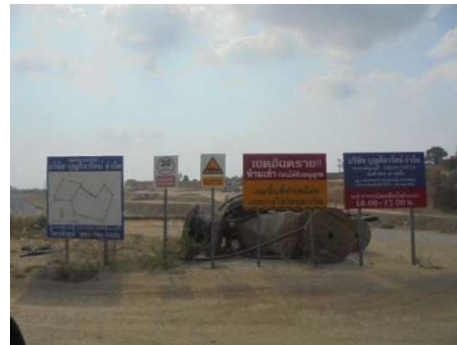
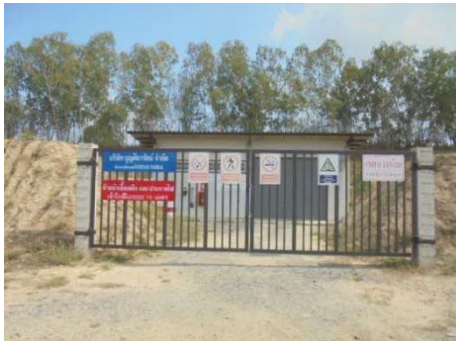
รูปที่ 2-34: ป้ายเตือนต่างๆ ของโครงการ

รูปที่ 2-34: ป้ายเตือนต่างๆ ของโครงการ (ต่อ)

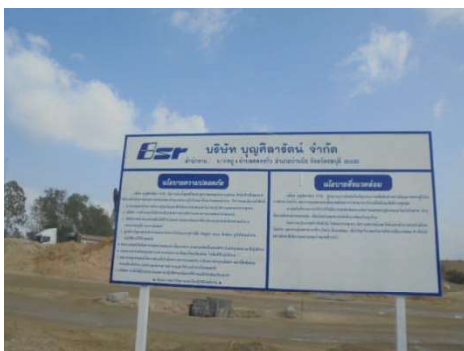
รูปที่ 2-36: ป้ายนโยบายด้านความปลอดภัย  
และนโยบายด้านสิ่งแวดล้อม
