บทที่ 2

การดำเนินการตามมาตรการป้องกันและแก้ไขผลกระทบสิ่งแวดล้อม

ผลการปฏิบัติตามมาตรการป้องกันและแก้ไขผลกระทบสิ่งแวดล้อมโครงการริชพาร์ค แอท เตาปูน ตั้งอยู่ที่ถนนประชาราษฎร์ สาย 2 แขวงบางซื่อ เขตบางซื่อ กรุงเทพมหานคร (ระยะดำเนินการ) ตามรายงานการวิเคราะห์ผลกระทบสิ่งแวดล้อมที่ได้รับความเห็นชอบจากสำนักงานนโยบายและแผนทรัพยากรธรรมชาติและสิ่งแวดล้อม ระหว่างเดือนมกราคม ถึงมิถุนายน พ.ศ. 2566 มีรายละเอียดแสดงดังตารางที่ 2.2-1

รายงานผลการปฏิบัติตามมาตรการป้องกันและแก้ไขผลกระทบสิ่งแวดล้อม และมาตรการติดตามตรวจสอบผลกระทบสิ่งแวดล้อม
โครงการ ริชพาร์ค แอท เตาปูน 410 ถนนประชาราษฎร์ 2 แขวงบางซื่อ เขตบางซื่อ กรุงเทพมหานคร
(ระยะดำเนินการ) ประจำปี 2567 (มกราคม-มิถุนายน 2567)

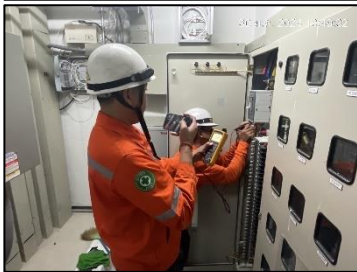
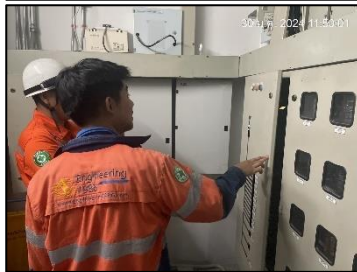
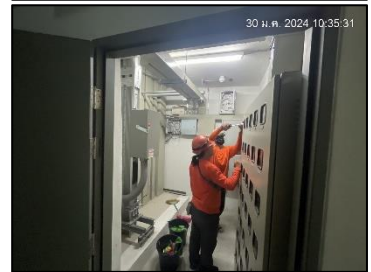
ภาพที่ 2.2-16 ตรวจสอบระบบไฟฟ้าโครงการ

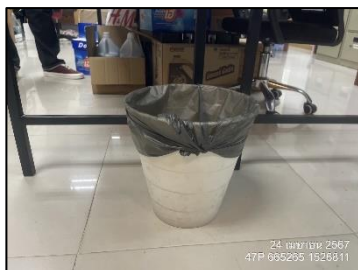
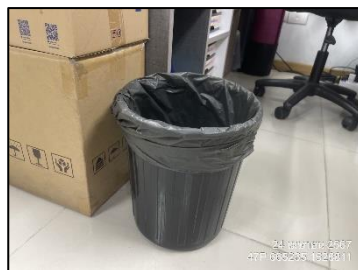
ภาพที่ 2.2-20 ถังมูลฝอยภายในห้องสำนักงานนิติบุคคลอาคารชุด

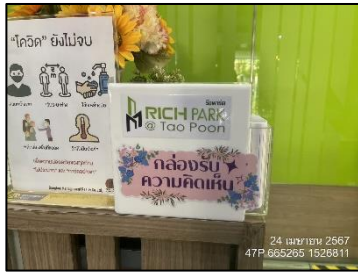
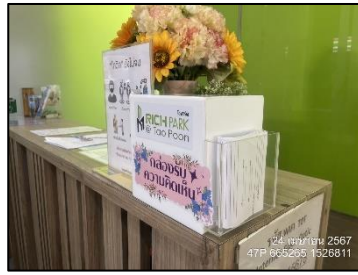
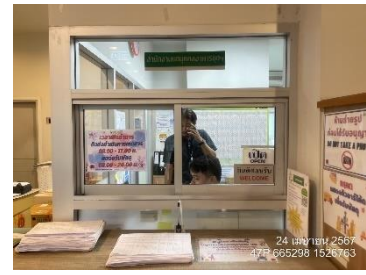
ภาพที่ 2.2-24 กล่องรับฟังความคิดเห็น/เจ้าหน้าที่รับฟังข้อร้องเรียน

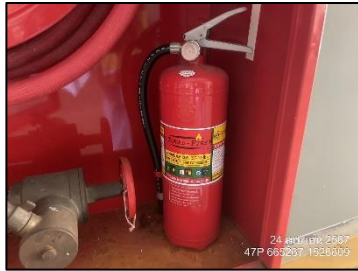
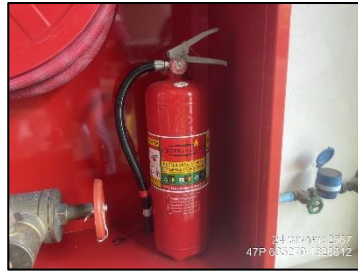
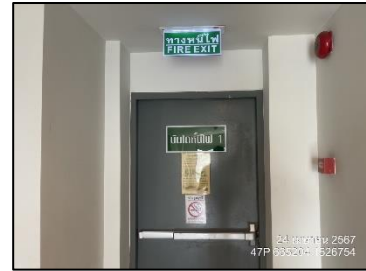
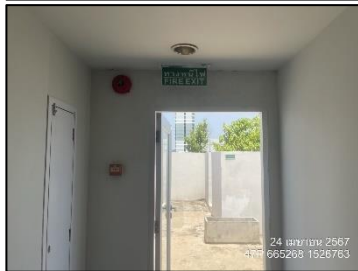
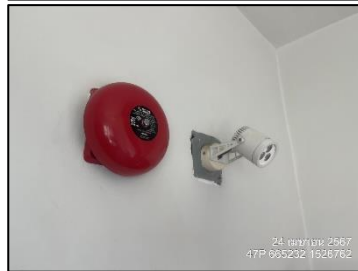
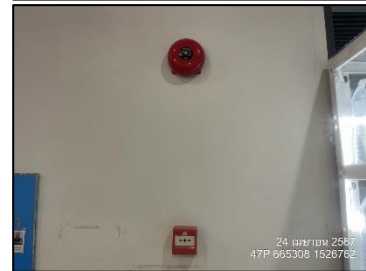
ภาพที่ 2.2-25 แผนป้องกันอัคคีภัยและระบบป้องกันอัคคีภัย

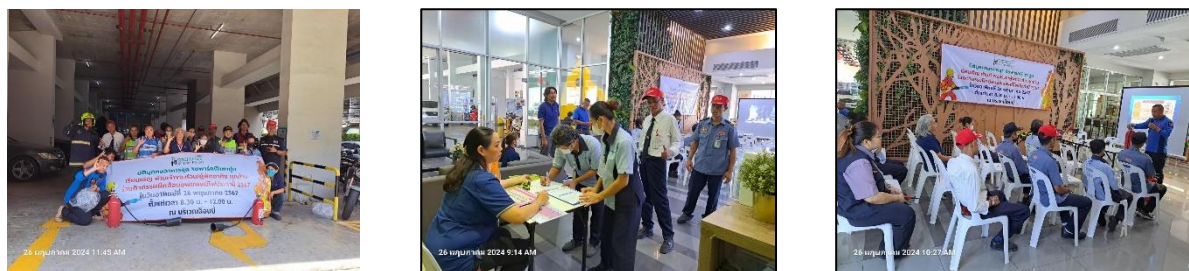
ภาพที่ 2.2-27 การฝึกอบรมเจ้าหน้าที่ที่เกี่ยวข้องกับการป้องกันอัคคีภัย

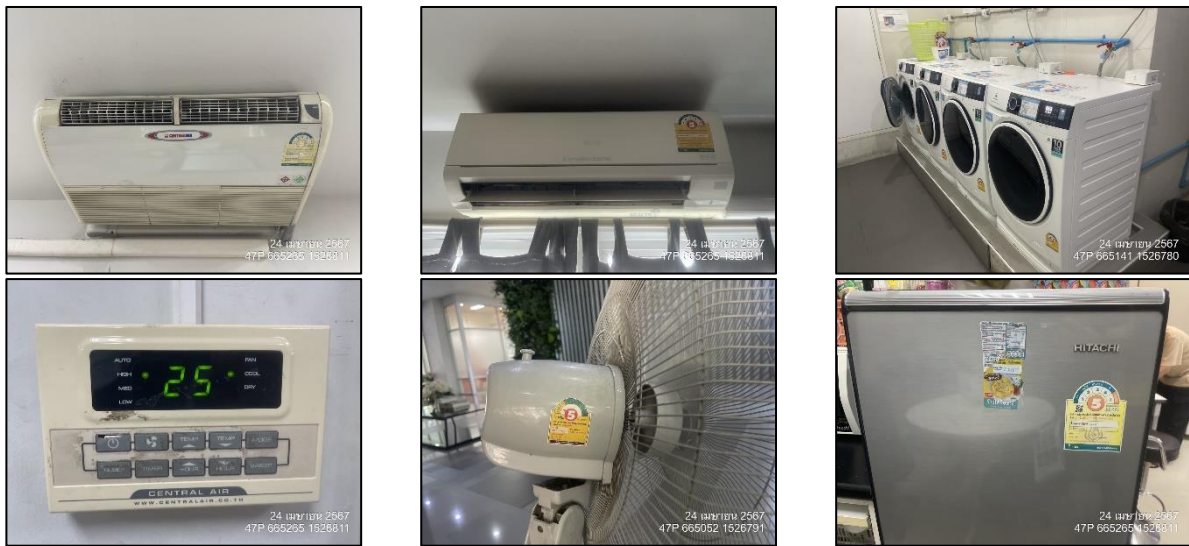
ภาพที่ 2.2-29 อุปกรณ์ประหยัดพลังงานภายในอาคาร

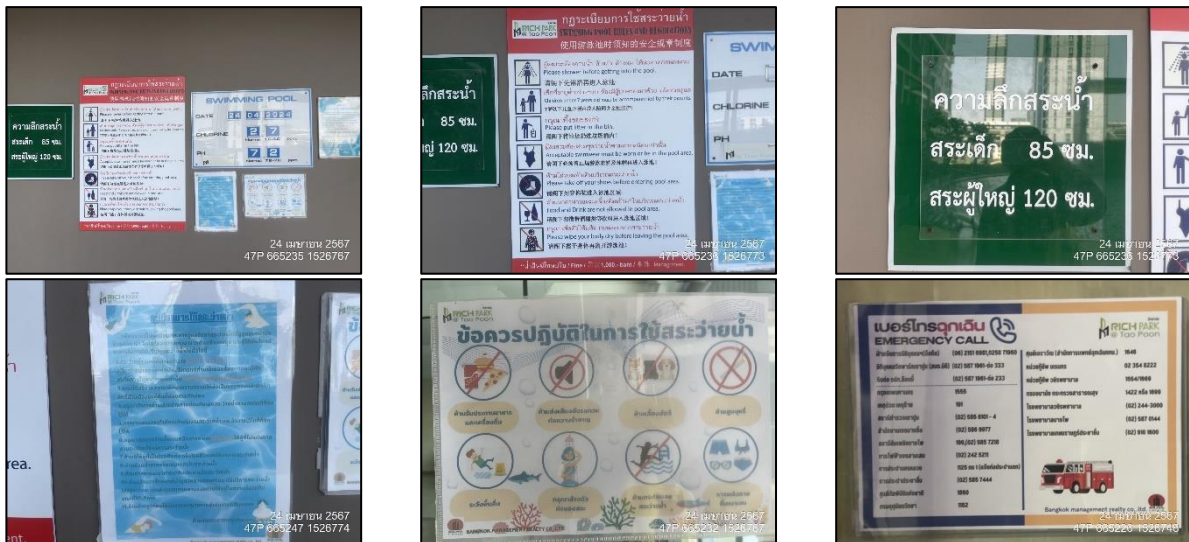
ภาพที่ 2.2-30 ป้ายหรือข้อความแสดงกฎ/ข้อบังคับสำหรับผู้ใช้บริการสระว่ายน้ำ

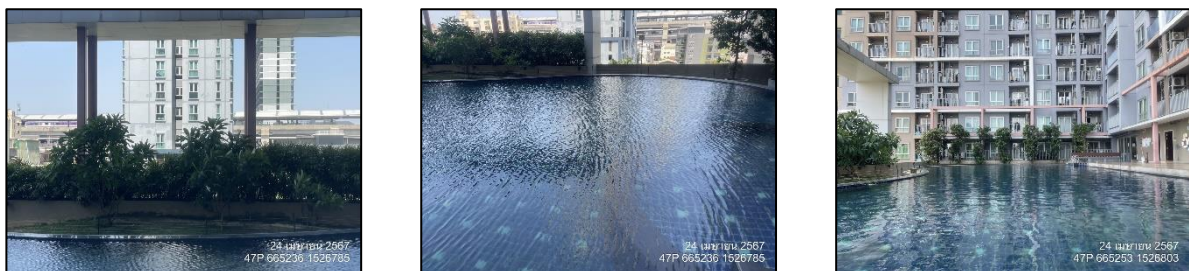
ภาพที่ 2.2-31 บริเวณโดยรอบสระว่ายน้ำ

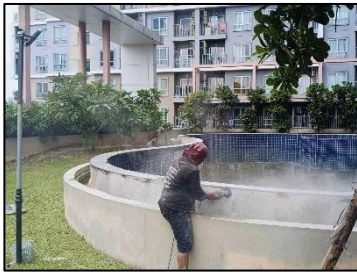
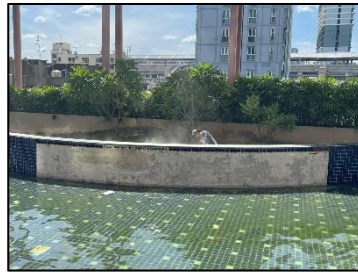
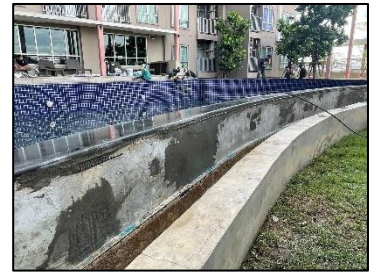
ภาพที่ 2.2-32 เจ้าหน้าที่ดูแลรักษาความสะอาด และตรวจสอบซ่อมแซมบริเวณสระว่ายน้ำ (ต่อ)

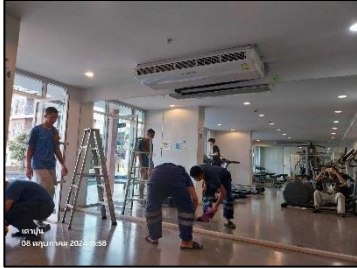
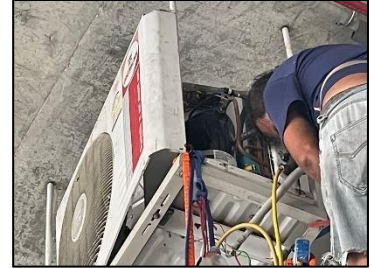
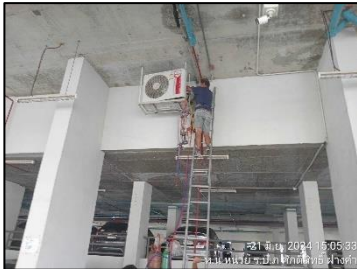
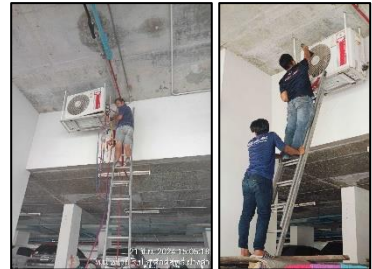
ภาพที่ 2.2-33 ล้างทำความสะอาดเครื่องปรับอากาศในพื้นที่ส่วนกลาง
